akce : VD Seč, oprava obkladu pod Vichštejnem  
Stavba č. : 122170067

## **A. Průvodní zpráva**

stupeň dokumentace : DSJ  
datum : 12/2022

název stavby : VD Seč, oprava obkladu pod Vichštejnem

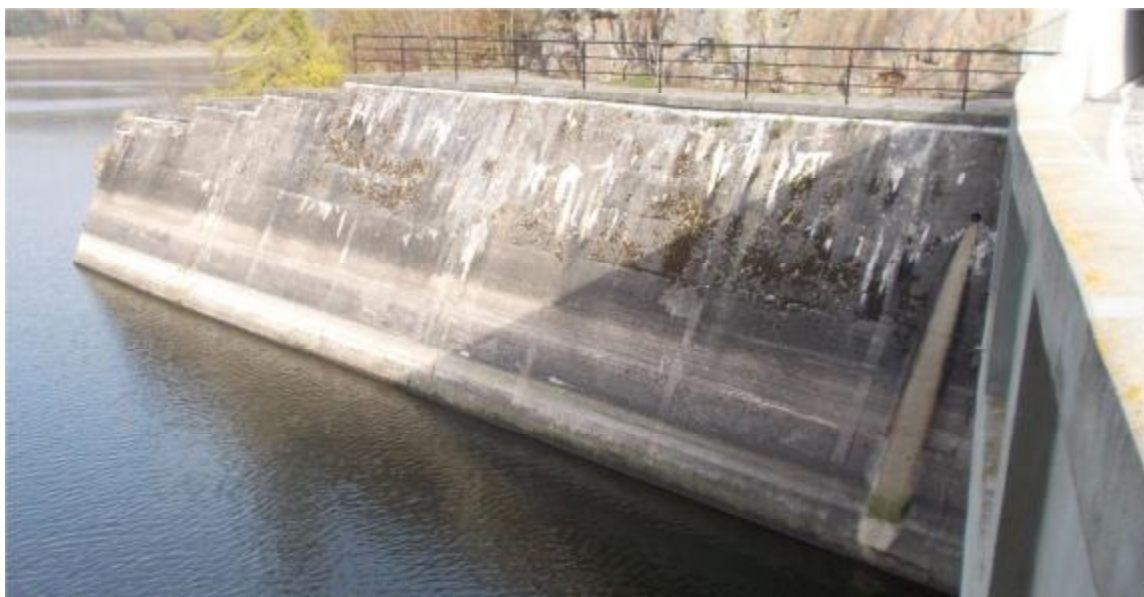
Oprava stavební konstrukce zahrnuje část levého skalního břehu v nádrži VD Seč v délce 43 m, který byl v návaznosti komplikace s průsaky po dokončení přehrady Seč dodatečně opevněn betonovým obkladem. Výška tohoto obkladu je cca 28 m (ode dna u hráze). Plocha opravované konstrukce je cca 1200 m<sup>2</sup>. Konstrukce se nachází částečně nad vodou a částečně pod vodou.

Pohled na opravovanou konstrukci ne LB nad přehradní hrází.
