odp.proj.: Ing.M.Dadejík	vypracoval : Ing.M.Dadejík	Ing. Mojmír Dadejík Brožíkova 12 412 01 Litoměřice IČO : 62219910	
okres : Ústí nad Labem	obec (město) : Ústí nad Labem		
AKCE : VD Střekov, oprava stěn a dna obtoků VPK		formát : datum : stupeň : č.zak.:	297x594 04/2024 TP 08/2024
název přílohy : Situace VPK - lokalizace oprav		měřítko : 1:400	č.výk./paré : D.2.1.

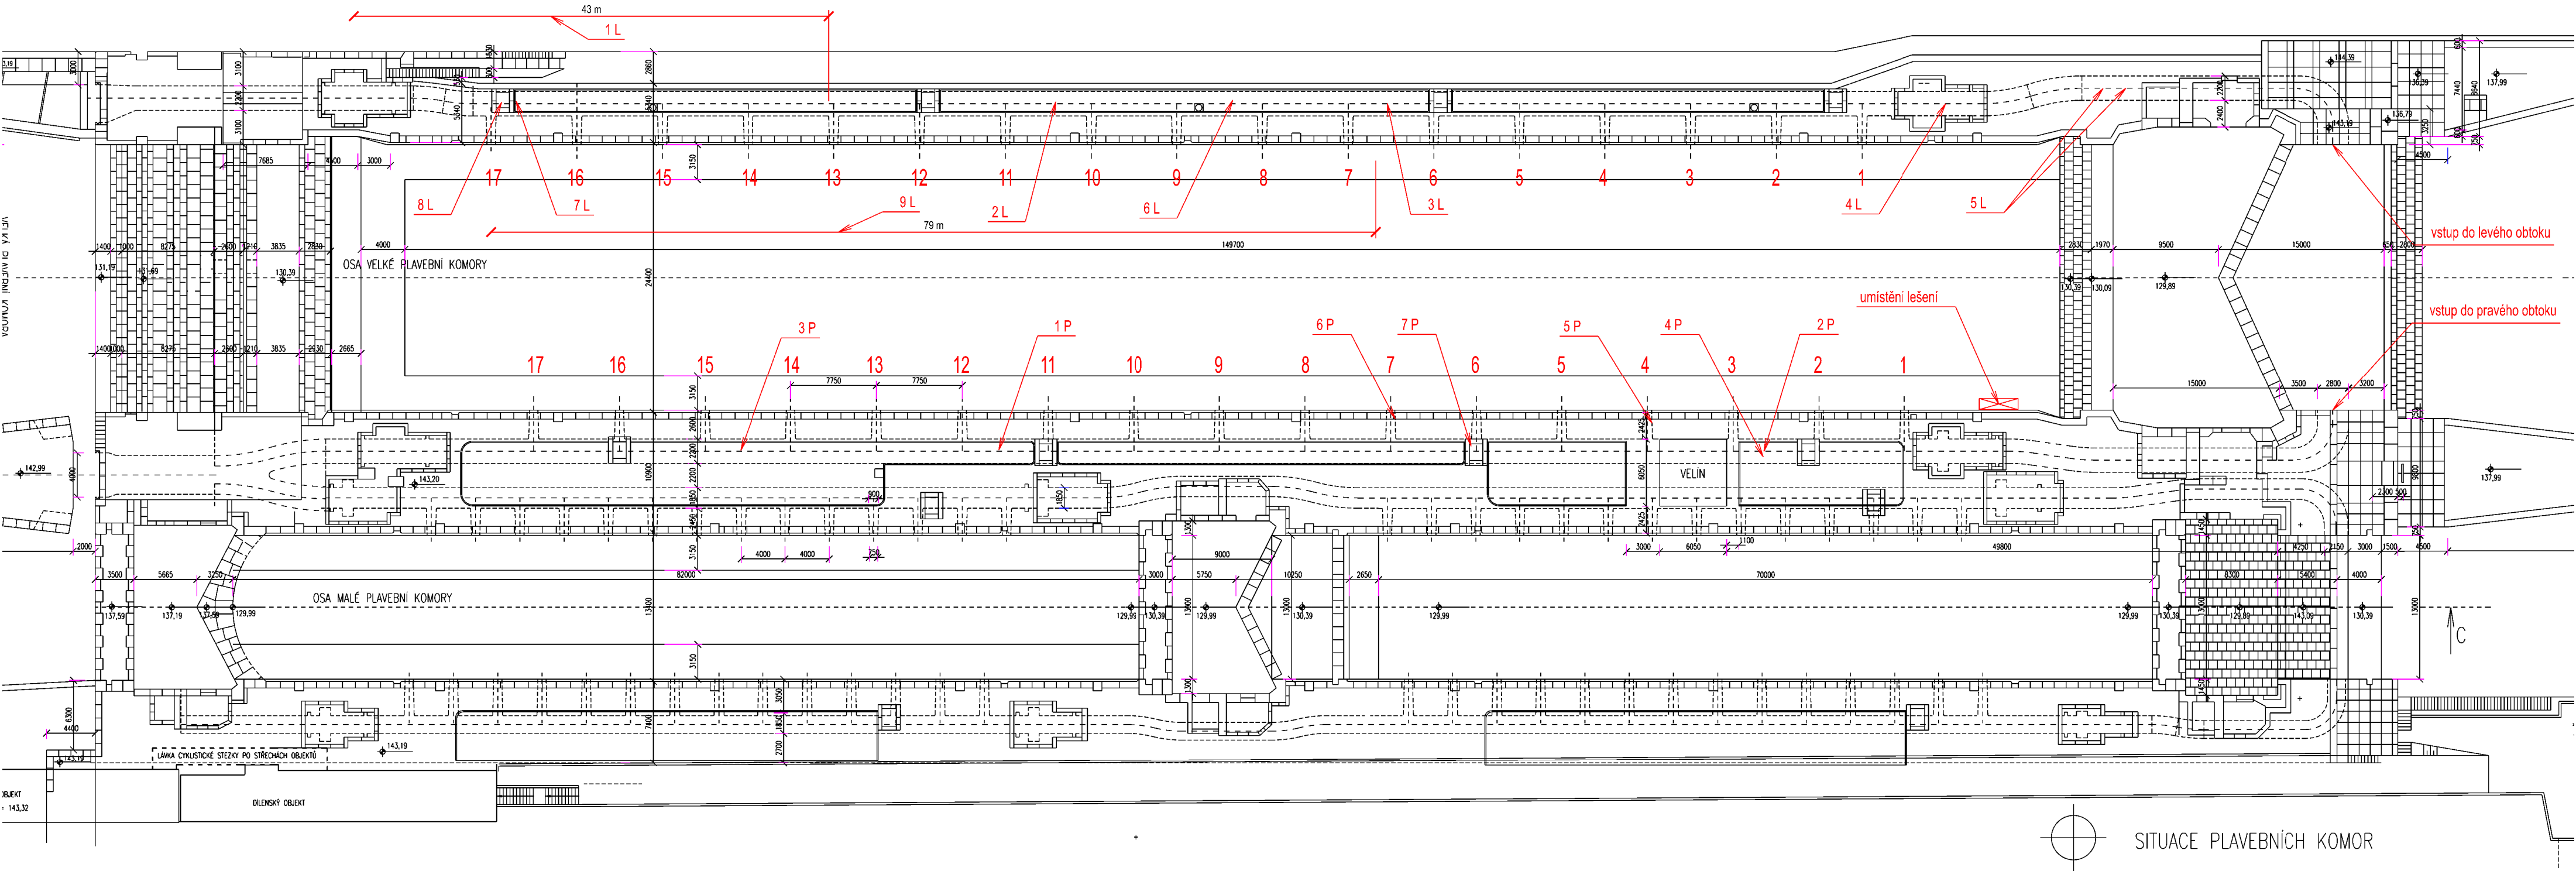
Levý obtok	
č.	porucha
1L	Dno obtoku mezi 13. PPO a stavitkem téměř v celé šíři (80%), 76 m ²
2L	Dno mezi 10. a 11. PPO - dno 2 m ² hl. 5 cm, spára
3L	Dno mezi 6. a 7. PPO - dno 4 m ² hl. 5 cm + dilat.spára ve dně
4L	Dno pod dolním stavitkem - 1 m ²
5L	Dno cca 17 m pod dolním stavitkem 2+2 m ²
6L	Dilatace mezi 8. a 9. PPO – dno i stěny, 9.9 m (celý obvod)
7L	Dilatace před 17. PPO – dno i stěny, 9.9 m (celý obvod)
8L	Kaverny u 17. PPO u zavzdušňovacího otvoru, 15 m ² , hl.2-7 cm
9L	Betonová kotvená římsa hrany kamenného obkladu v VPK - 79 bm

Pravý obtok	
č.	porucha
1P	Dno mezi 11. a 12. PPO, 2 m celé dno - 4.4 m ²
2P	Dno mezi 2. a 3. PPO porušení dna hl. 5 cm, 7 m - 15.4 m ² , spára
3P	Dno mezi 14. a 15. PPO porušení dna dl. 5 m - 10 m ²
4P	Dilatace mezi 2. a 3. PPO - 7.7 m (bez dna)
5P	Narušená stěna v 4. PPO - 2.6 m ² , hl. 2-7 cm
6P	Narušená stěna v 7. PPO - 3 m ² , hl. 7 cm + vnější hrana
7P	Kaverna v levém záklenku u 6. PPO - 2 m ² , hl. až 15 cm
