VD Střekov, oprava stěn a dna obtoků VPK

stupeň dokumentace : TP
datum : duben 2024

A. Průvodní zpráva

Předmětem dokumentace je oprava vybraných poruch obou obtoků VPK ujištěných v rámci mimořádné prohlídky (11/2023) a specifikovaných v záměru opravy provozovatele VD.

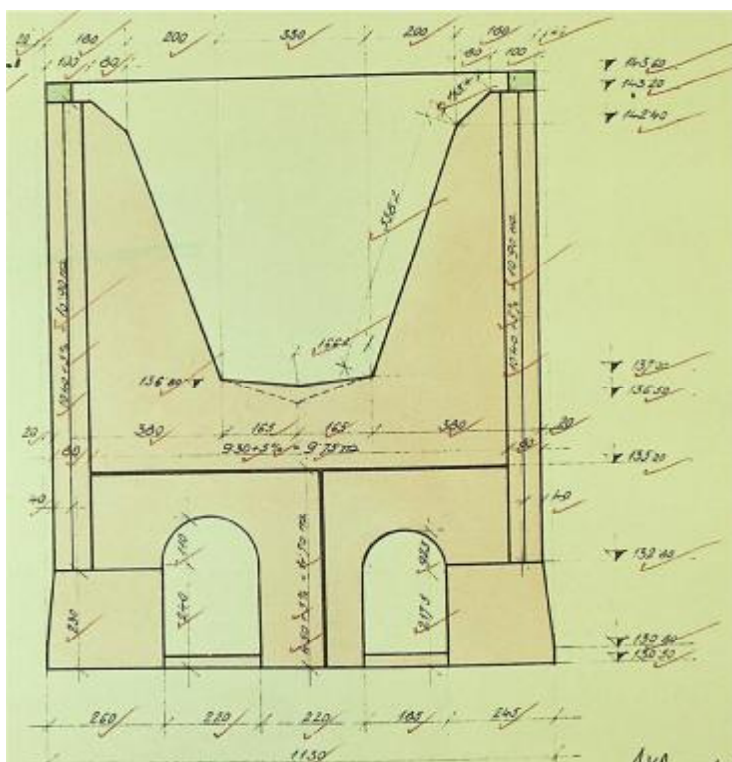
Řez střední dělicí zdi PK, opravován bude levý, větší obtok

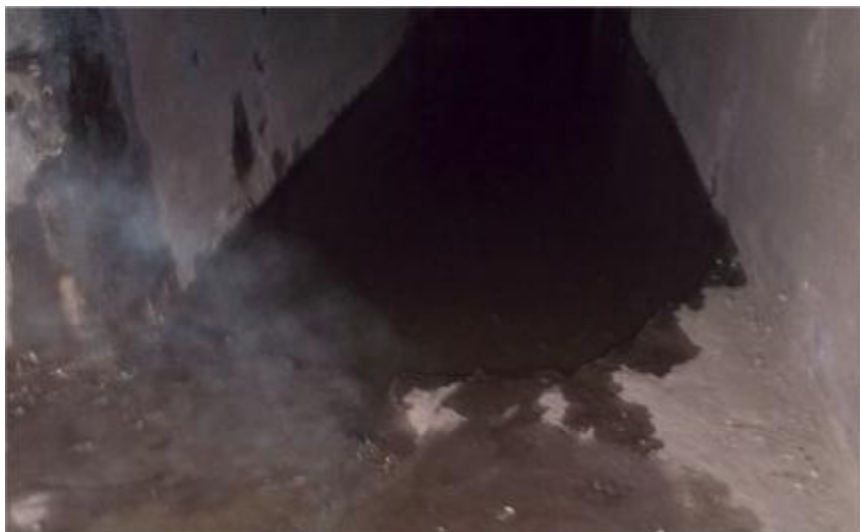
D.1.1.1.2. Porucha č. 2L – poškozené dno mezi PPO 10 a 11

Jedná se o poruchu dna mezi PPO 10 a 11 o rozsahu 2 m² a hloubce 40-70 mm. V poškozené ploše se nachází spára.

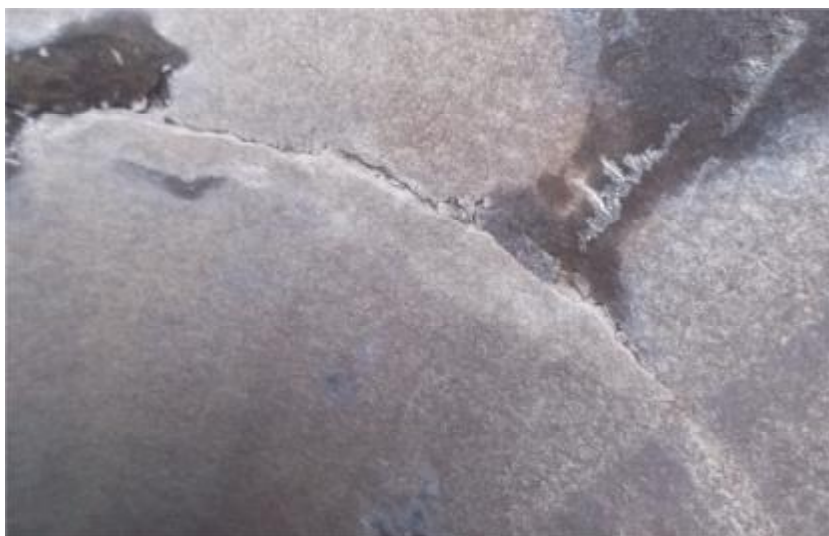
D.1.1.1.6.Porucha č. 6L – dilatační spára obtoku mezi PPO 8. a 9.

Porušena je dilatační spára po odvodu obtoku nacházející se v úseku mezi PPO 8. a 9. Délka dilatační spáry po obvodu obtoku je 9,9 m.

Opravena bude dilatační spára po celém obvodu obtoku. Nejprve bude dilatační spára vyčištěna a případně proříznuta na hl. 100 mm. Následovat bude zaříznutí povrchu betonu na hloubku 50 mm po obvodu po obou stranách dilatační spáry v šíři 0,2 m, šířka pruhu je celkem 0,4 m. Poté bude odšramován (odbourán) povrch betonu na hloubku zářezu (50 mm) a pás očištěn tlakovou vodou.

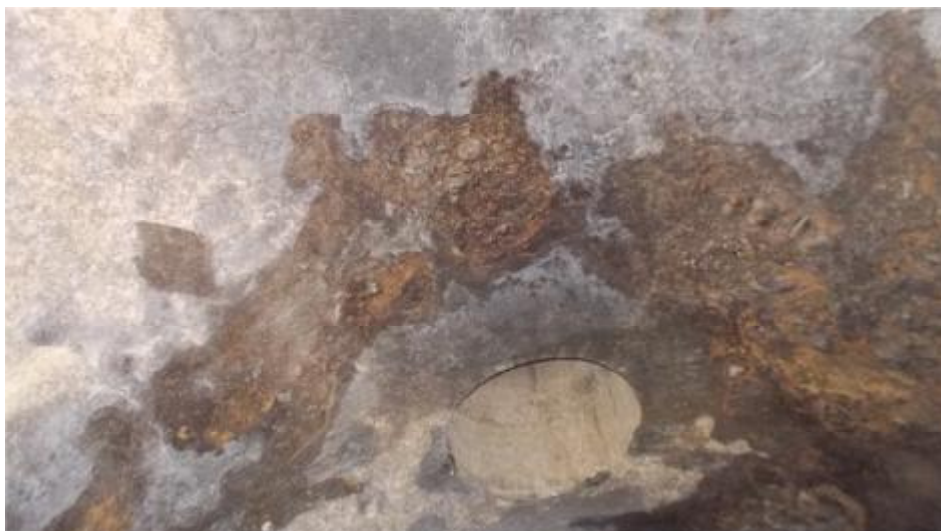
D.1.1.1.8.Porucha č. 8L – poškozené klenba v místě zavzdušnění u PPO 17.

Jedná se o poruchu líce betonu v oblasti klenby v okolí zavzdušňovacího/odvzdušňovacího průduchu u PPO 17. Jedná se o erodovaný povrch betonu v hloubce 20-70 mm a úhrnném rozsahu 15 m². Nejedná se o souvislé porušení ale lokální poruchy v úhrnné ploše.

Porucha bude opravena postupně po jednotlivých poškozeních. Pro opravu bude nezbytné použití lehkého pracovního lešení uvnitř obtoku. Nejprve budou zařízeny okraje poruch přímými řezy po obvodu zdravého betonu. Z ploch poruch bude odstraněn degradovaný beton, pokud možno na povrch zdravý. Případný „nadvýlom“ bude řešen s objednatelům opravy „**včas**“. Příprava poruch bude ukončena důkladným očištěním ploch tlakovou vodou.

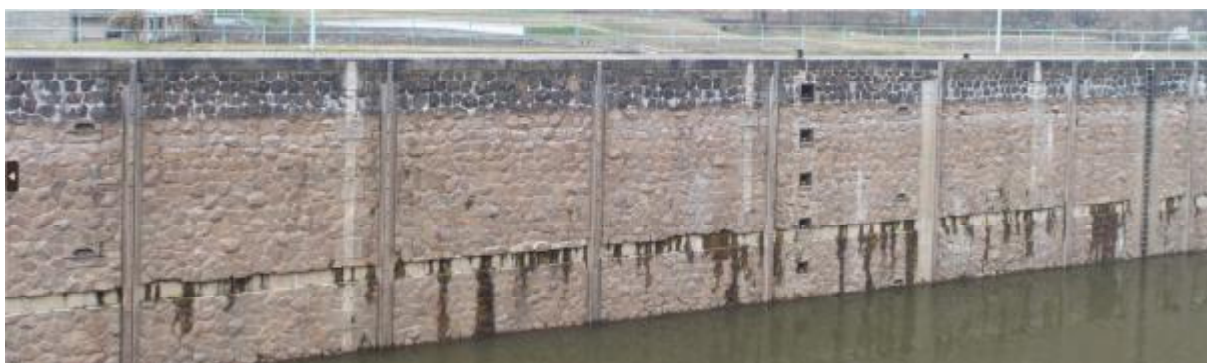
D.1.1.1.9. Porucha č. 9L – Hrana kamenného obkladu na levé zdi ve VPK

V důsledku nedokončení opravy levobřežní, říční zdi VPK byla ponechána vodorovná drážka šířky 0,6 m a hloubky 0,1-0,15 m v líci obkladu 4 m nade dnem VPK. Na nechráněné horní hraně kamenného obkladu v drážce dochází k uvolňování a odpadávání kamenů obkladu. Délka hrany je 79 m a nachází se 4 m nade dnem VPK.

Oprava, resp. zajištění hrany obkladu zdi bude dočasně, do doby provedení definitivní opravy líce, zajištěna nabetonováním podpěrné kotvené římsy současně s vyplněním již existujících kaveren po vypadlých kamenech. Přístup k poruše bude realizován z lešení postaveného podél předmětné zdi ve VPK.

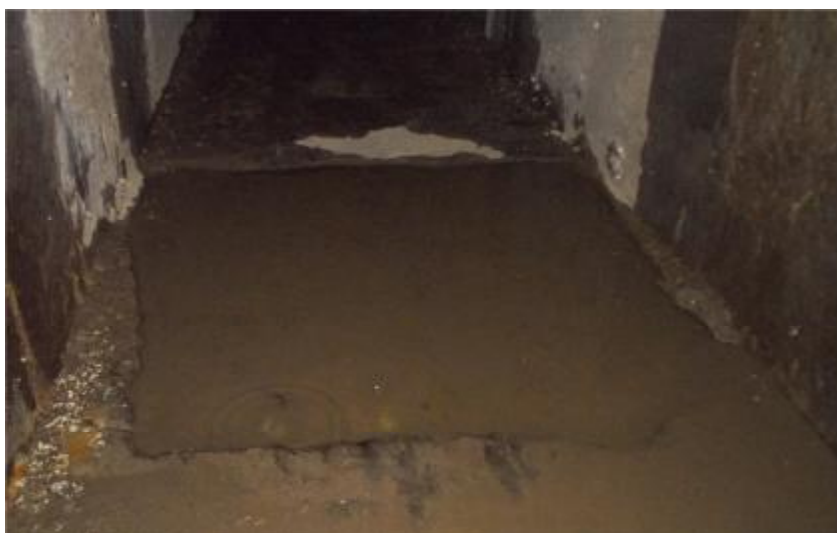
D.1.2.1.1.Porucha č. 1P – poškodené dno medzi PPO 11 a 12

Jedná se o poruchu dna mezi PPO 11 a 12 v délce 2 m na téměř celou šířku dna o rozsahu 4,4 m² a hloubce 30-70 mm.

Porucha bude opravena v daném rozsahu shodným postupem jako u poruchy č. 1L (viz výše).

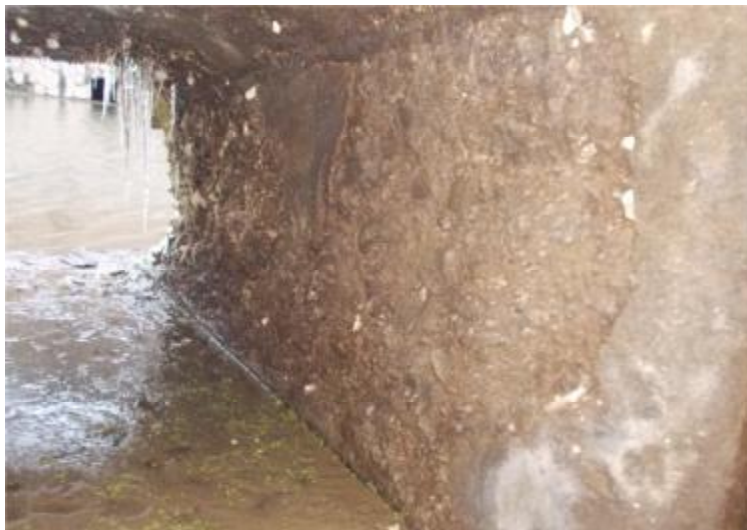
D.1.2.1.6. Porucha č.6P – narušená stěna a hrana v PPO 7.

Porucha je umístěna uvnitř PPO 7. Jedná se o poškozený, degradovaný líc povrch betonu v ploše cca 3 m² a hloubce 20-50 mm. Odhalena jsou hrubá zrna betonu, lícová omítka stěny je poškozená. Poškozená je rovněž povodní hrana PPO ve VPK.

Porucha bude opravena shodným způsobem jako č. 5P s tím, že součástí opravy bude i zednická oprava vnější hrany PPO – kotvená hrana.

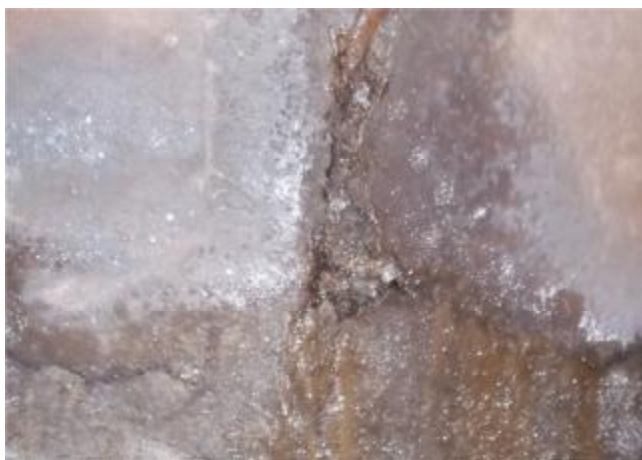
D.1.2.1.7. Porucha č.7P – Kaverna v levém záklenku u PPO 6.

Jedná se o poruchu líce betonu v oblasti záklenku na levé straně u PPO 6. Jedná se o erodovaný povrch betonu v hloubce 20-70 mm a úhrnném rozsahu 2 m² místně hloubky až 150 mm

Pro opravu bude nezbytné použití lehkého pracovního lešení uvnitř obtoku. Nejprve budou zaříznuty okraje poruchy přímými řezy po obvodu zdravého betonu. Z plochy poruchy bude odstraněn degradovaný beton, pokud možno na povrch zdravý. Případný „nadvýlom“ bude řešen s objednatelem opravy „včas“. Příprava poruchy bude ukončena důkladným očištěním ploch tlakovou vodou.
