Linhartice - Třebůvka
Stavebně technický průzkum nábrežní zdi - STP
Závěrečná zpráva

Číslo a název zakázky: **17 7251 Linhartice – Třebůvka, optimalizace koryta, PD**
Objednatel: **Povodí Moravy, s.p., Dřevařská 932/11, 602 00 Brno**

Stavebně technický průzkum nábrežní zdi - STP

Linhartice - Třebůvka

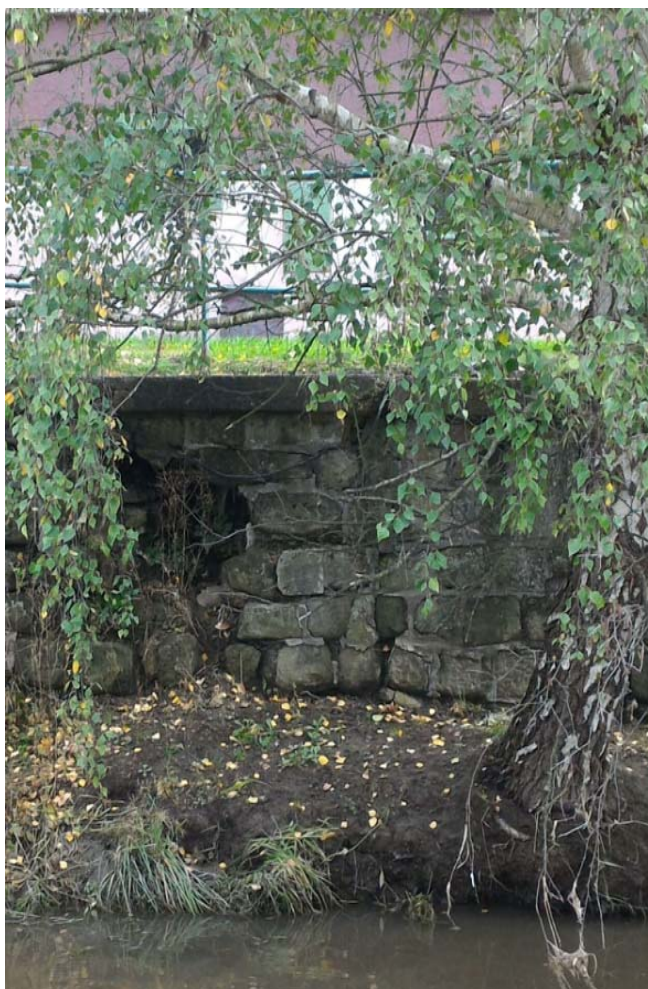
Obr. 1. Havarijní porucha vyžadující okamžitou rekonstrukci

Opěrná zeď je v několika místech významně porušena. Závažné upozornění se týká jedné lokální havarijní poruchy vyžadující okamžitou rekonstrukci, kdy výtrž ve zdi zasahuje až k jejímu rubu, okolní zdivo je rozvolněno a za zdi začal vznikat propad, který se může vlivem nepříznivých povětrnostních podmínek velmi rychle zhoršit (pozn. cca 4 m od místa poruchy

opěrné zdi se nachází nepodsklepený třípodlažní bytový objekt). Dále dvě lokální významné poruchy, kde je okamžitá rekonstrukce doporučena a několik poruch, kde je částečná oprava doporučena (trhliny způsobené chybějícími dilatačními spárami).

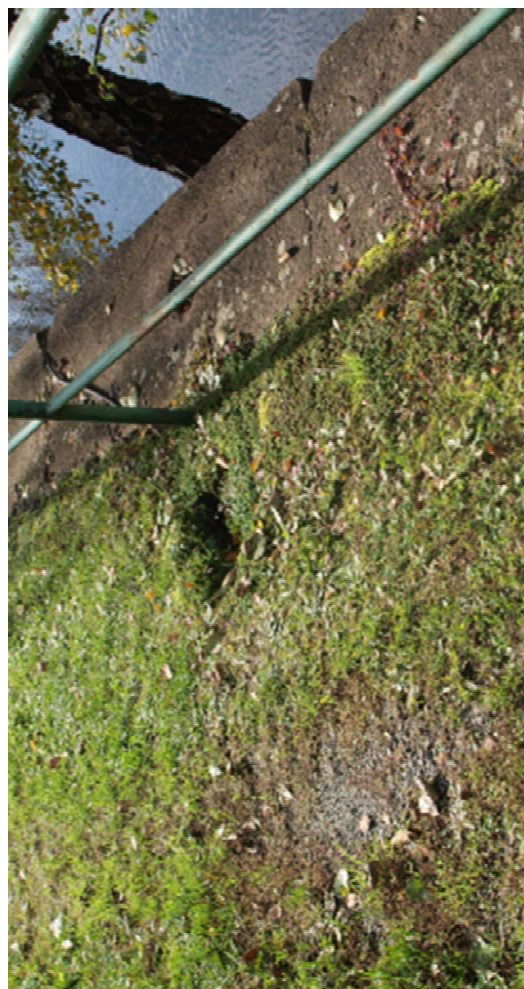
Obr. 2. Místo vznikajícího propadu za rubem zdi

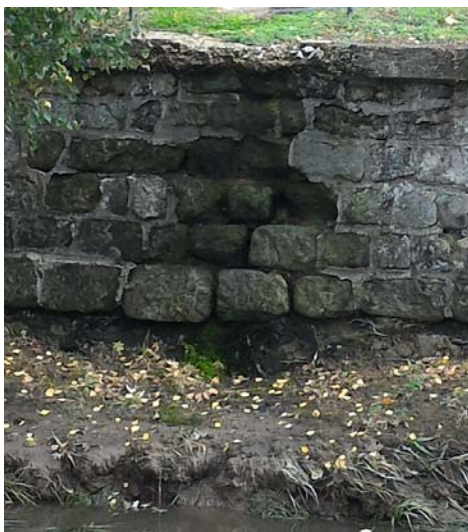
Obr. 3. Významná porucha – zcela vydrolené spáry a degradace staviva

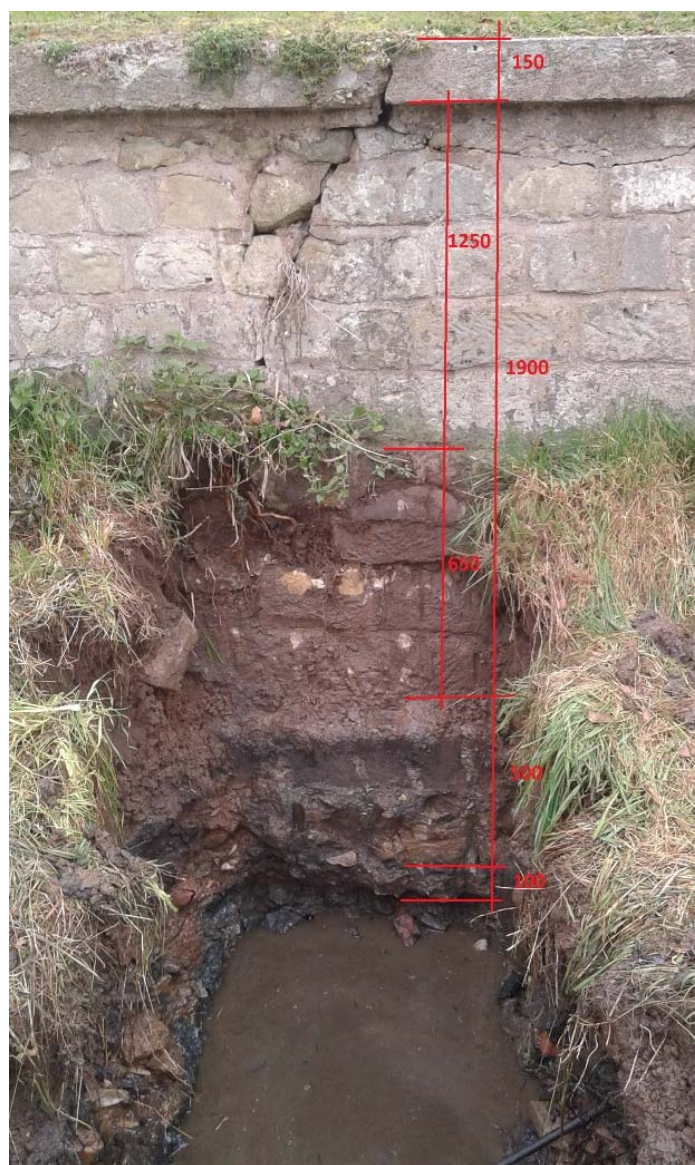
Obr. 6. Pohled do výkopu kopané sondy – vyznačení zjištěných rozměrů
Dilatační trhlina ve zdivu a v římse

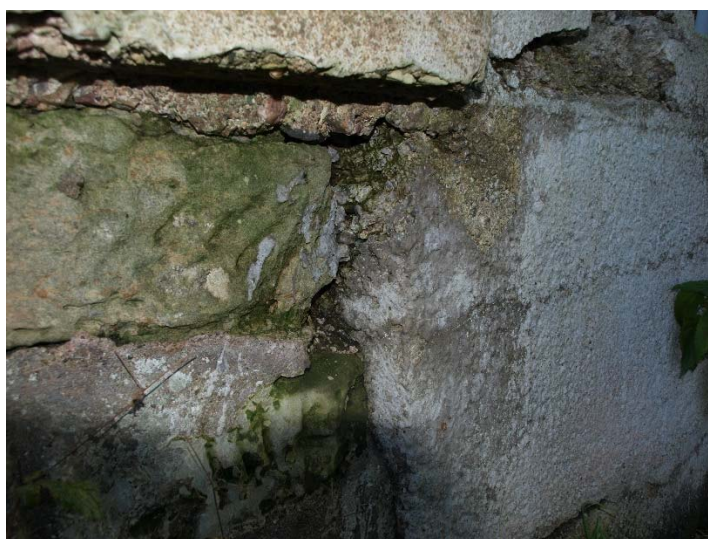
Z ohledání je patrné, že v průběhu životnosti konstrukce bylo provedeno v některých místech opakované přespárování a opěrná nábrežní zeď byla několikrát opravována. Část konstrukce opěrné zdi pod mostní opěrou byla sanována nepatřičným způsobem, kdy byla provedena sanace přibetonováním v tloušťce přesahu betonové římsy, tj. cca 10 cm. Došlo k zavření pískovcového zdiva (obr. 7. a 8.) a zamezení jeho „dýchání“, což podle zkušeností urychluje rozpad pískovcového staviva.

Obr. 7. Pohled na napojení v místě přibetonování opěrné zdi

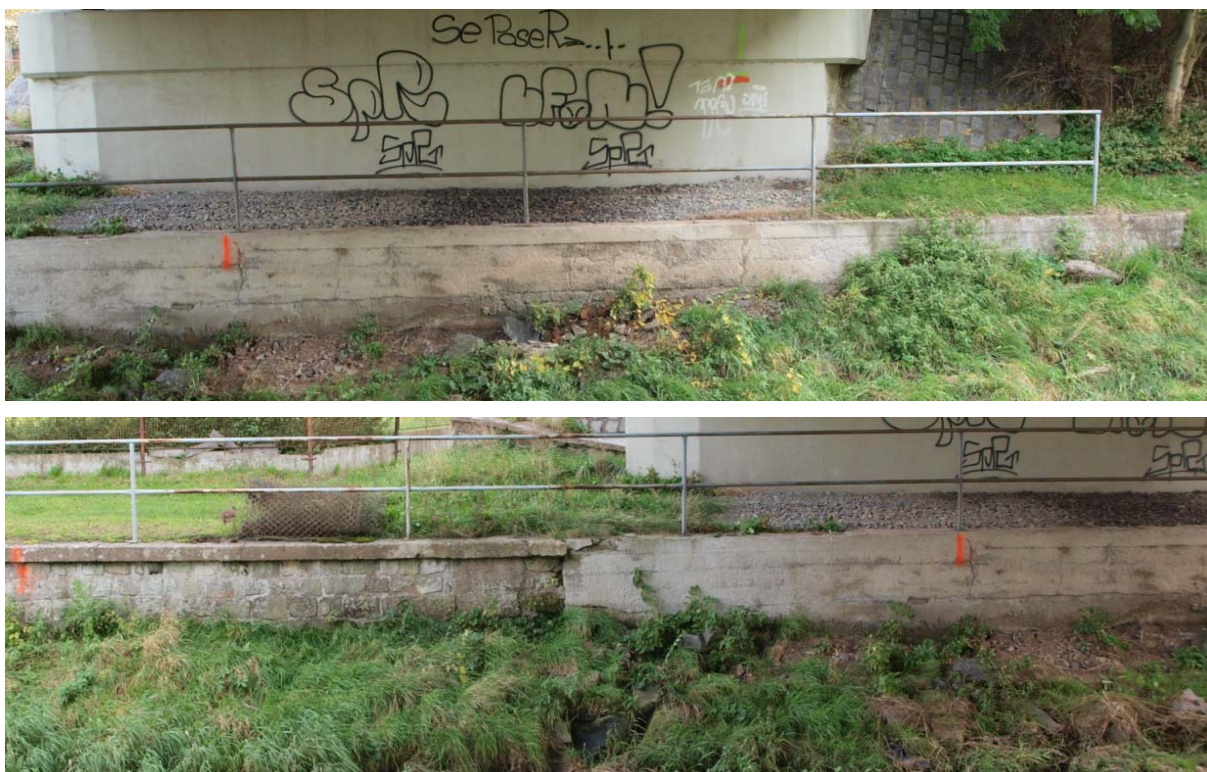
Obr. 8. Pohled na část opěrné zdi pod mostní opěrou sanované přibetonováním

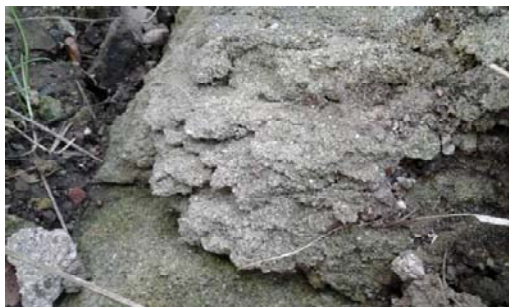
Obr. 14. Úplný rozpad struktury bloku pískovce

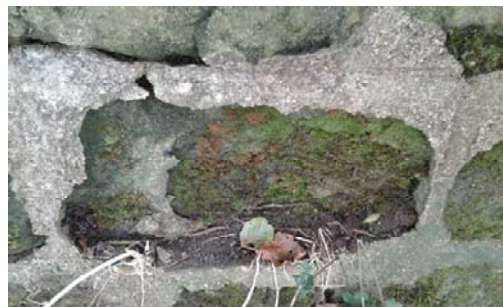
Obr. 15. Mrazový opad a biologická koroze

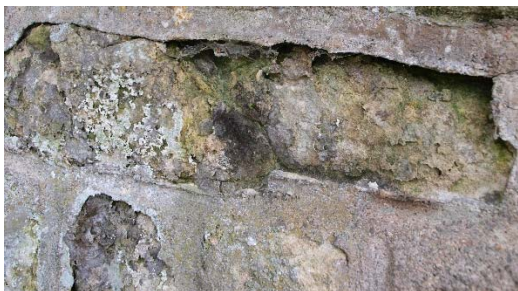
Obr. 16. Výkvěty a mrazové opady

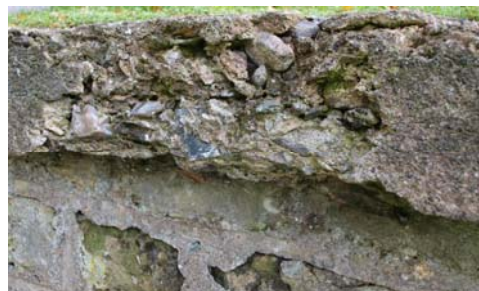
Obr. 17. Rozpadající se římsa – degradace betonu

Římsa je tvořena betonem nízké kvality, do kterého jako kamenivo bylo použito říčního štěrku a písku. Místy dochází vlivem mrazu k rozpadu struktury betonu. Římsa není v celé své délce dilatována a vlivem teplotní roztažnosti materiálu dochází ke vzniku trhlin, které urychlují degradaci materiálu.

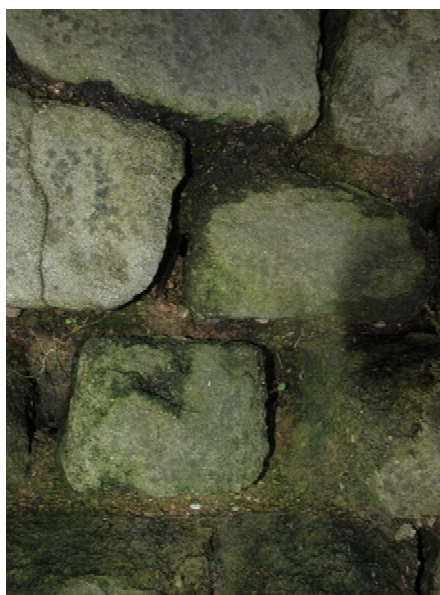
Obr. 18. Zcela vydrolená malta ze spár mezi bloky a probíhající degradace staviva

1. Hloubkové vyčištění (vyškrábání) spár
2. Očistění od mechanických nečistot tlakovou vodou
3. Odstranění biologické koroze a sanitu chemickou cestou, např. roztokem kyseliny chlorovodíkové či nějakým speciálním čističem
4. Spárování popřípadě vyplnění vypadlých míst vápenocementovou maltou (minimum cementu) z důvodu lepšího vysychání zdi (cement saje vlhkost, vápno je vzdušné - dýchá)
5. Omytí od vápenného a cementového povlaku opět roztokem kyseliny chlorovodíkové
6. Případné ošetření přípravkem pro zpevnění povrchu pískovce
