## Příloha č. 1 Fotodokumentace

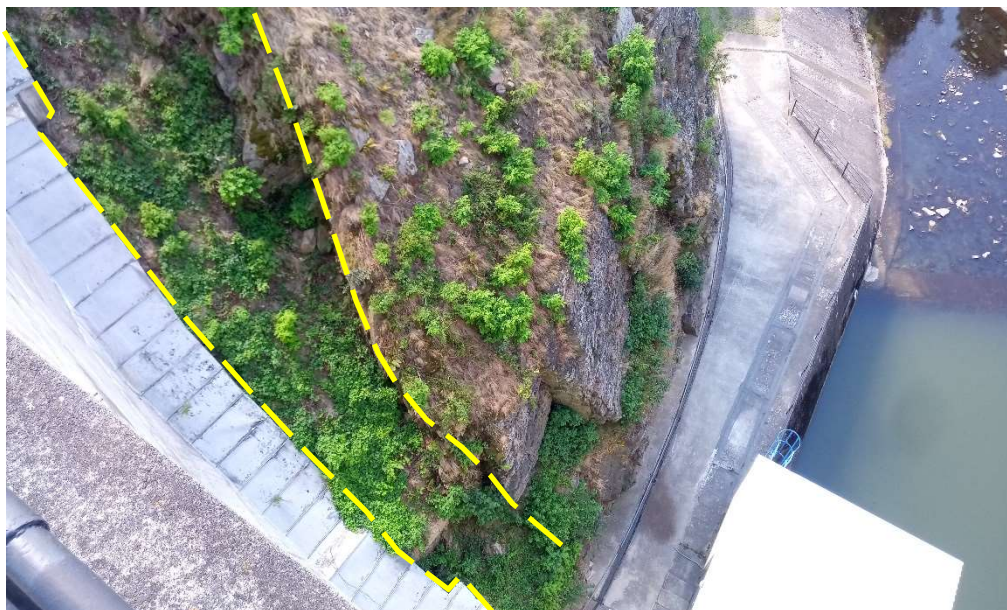
*Deprese lemující patu klenbové hráze nalevo od toku spodní výpusti..  
Navržena instalace tří záchytných plotů nad sebou.*

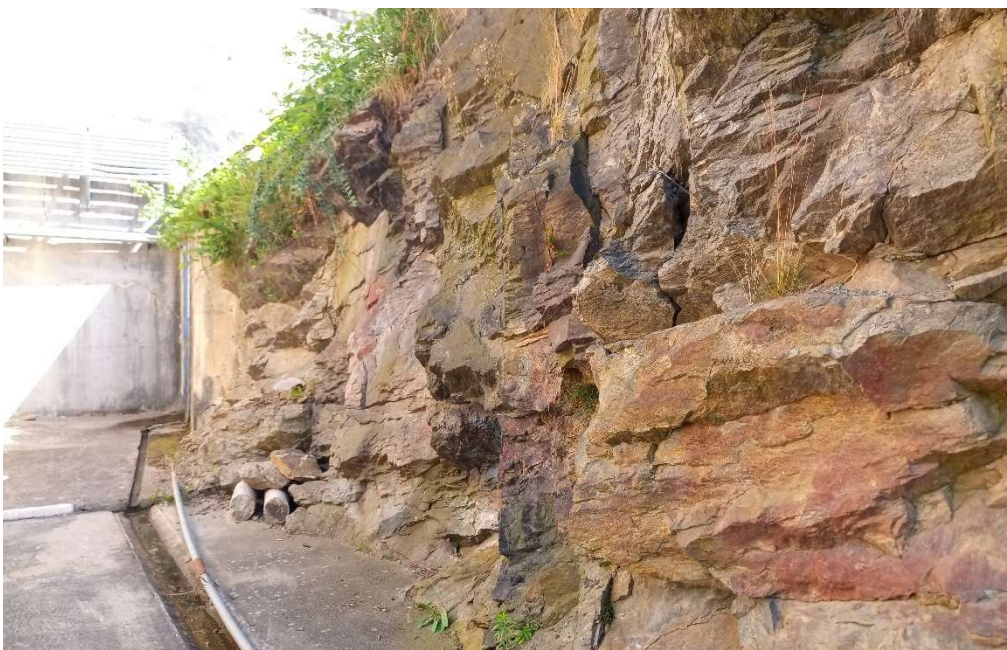
*Silně zvětralý, výrazně blokovitě rozpadavý skalní podklad tvořený  
metamorfovanou horninou (rulou). V lici skalní stěny jsou patrné otevřené  
pukliny. Navržené sanační opatření je kromě očisty a demolice nestabilních  
instalace kotvených ocelových sítí.*

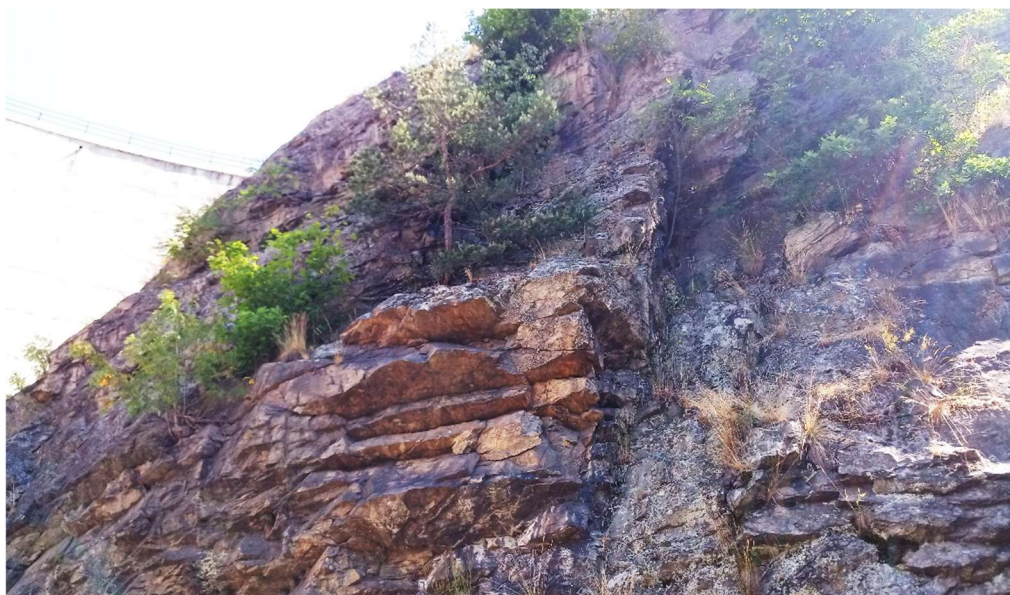
*Pohled na nestabilní přepislý horninový blok určený k demolici. Následně proběhne zajištění kotvenou ocelovou sítí s tahovou pevností 80 kN.*

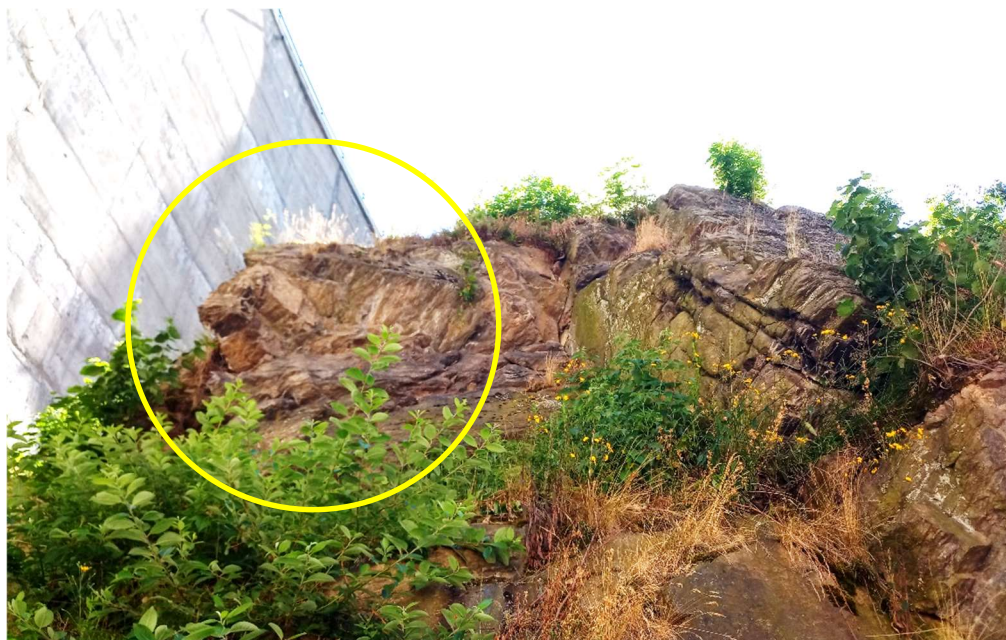
*Pohled na partii skalní stěny určenou k zajištění kotvenou lanovou ocelovou sítí s tahovou pevností min. 240 kN.*

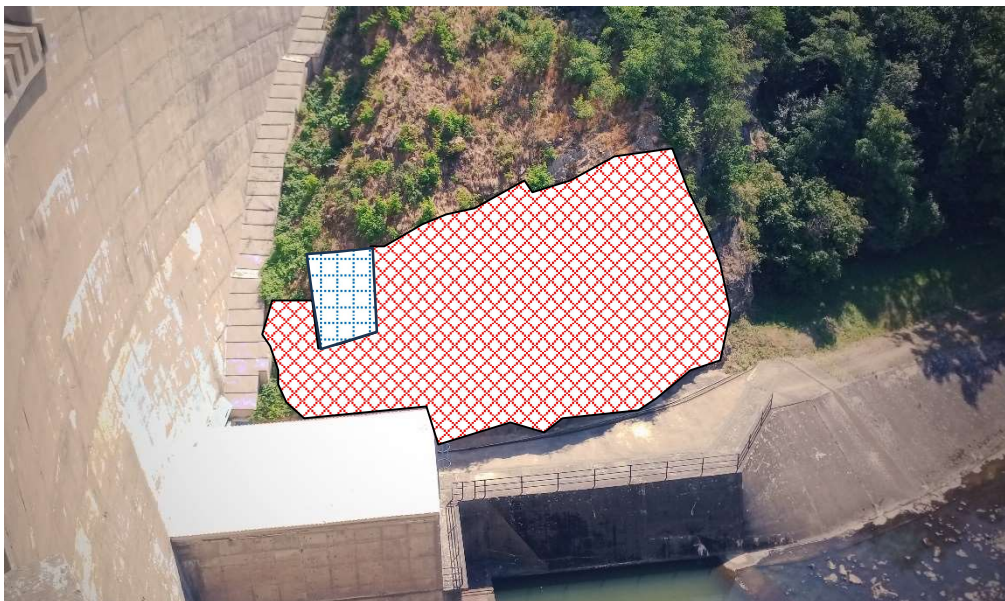
*Plošné rozdělení skalní stěny na úsek zajištěný kotvenými ocelovými sítěmi s tahovou pevností 80 kN (červeně) a 240 kN (modře)*

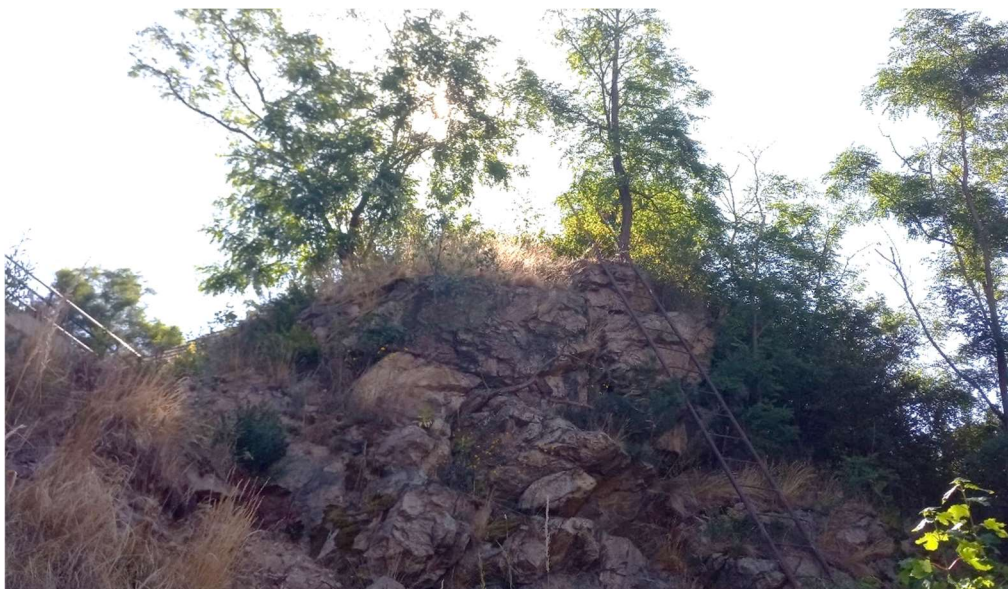
*Výrazně rozvolněný a blokovitě rozpadavý skalní výchoz nad pilířem stabilizace. Výchoz je zdrojem nestabilních horninových bloků velkého objemu. Sanačním opatřením je navržena záchytná konstrukce dynamické bariéry energetické třídy 1000 kJ.*

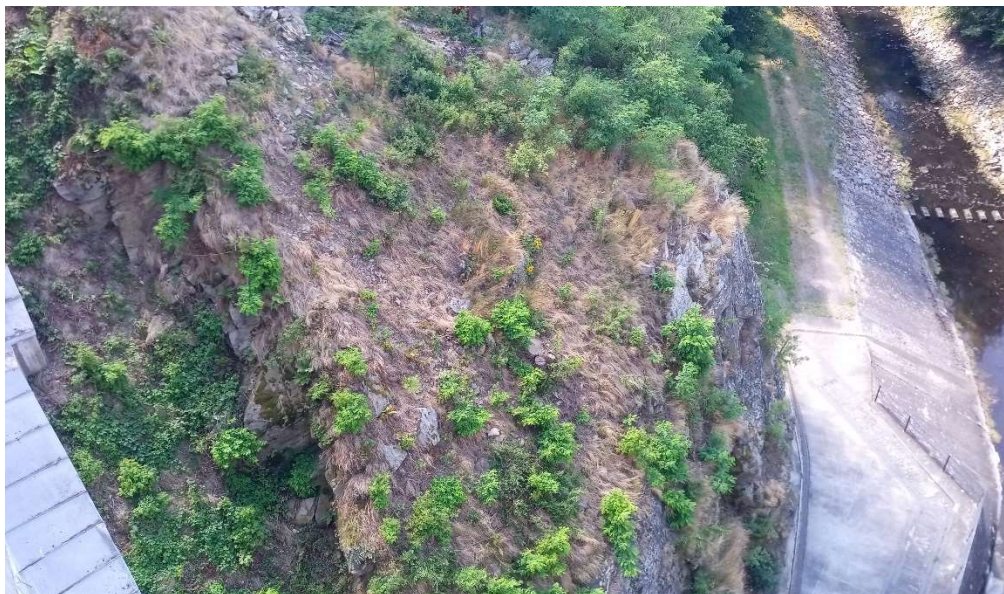
*Svah nad horní hranou skalní stěny se sklonem 40-45°. Na jeho povrchu se vyskytuje velký počet volných fragmentů horniny (suťové pole, zčásti zahliněné). Technickým opatřením je návrh záchytné konstrukce na horní hraně skalní stěny v podobě dynamické bariéry energetické třídy 35 kJ.*
