Restaurátorský záměr

„Restaurování malých historických saní z 2.pol.19.stol“

Datum vyhotovení:09/2022

Vypracoval: za Ateliéry Bárta s.r.o.
Tomáš Bárta

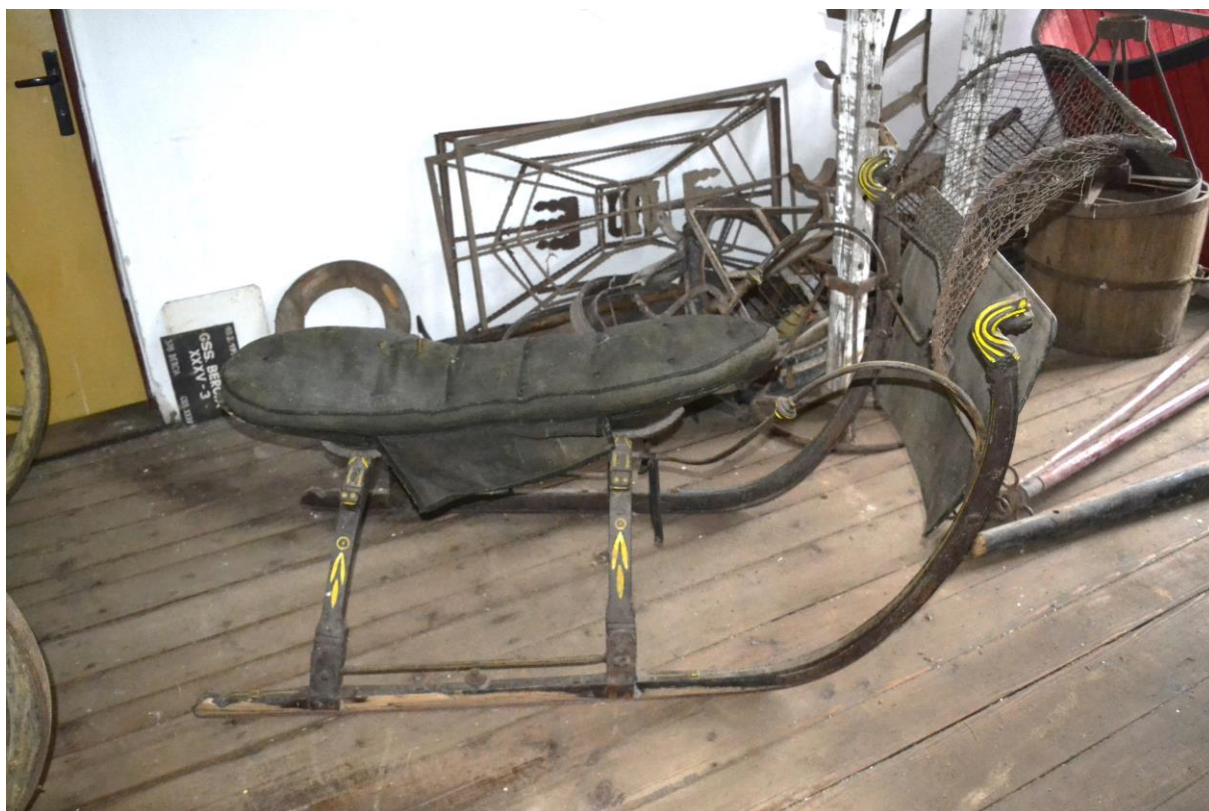
Obr.č.1. Celkový pohled na saně - stav před restaurováním.

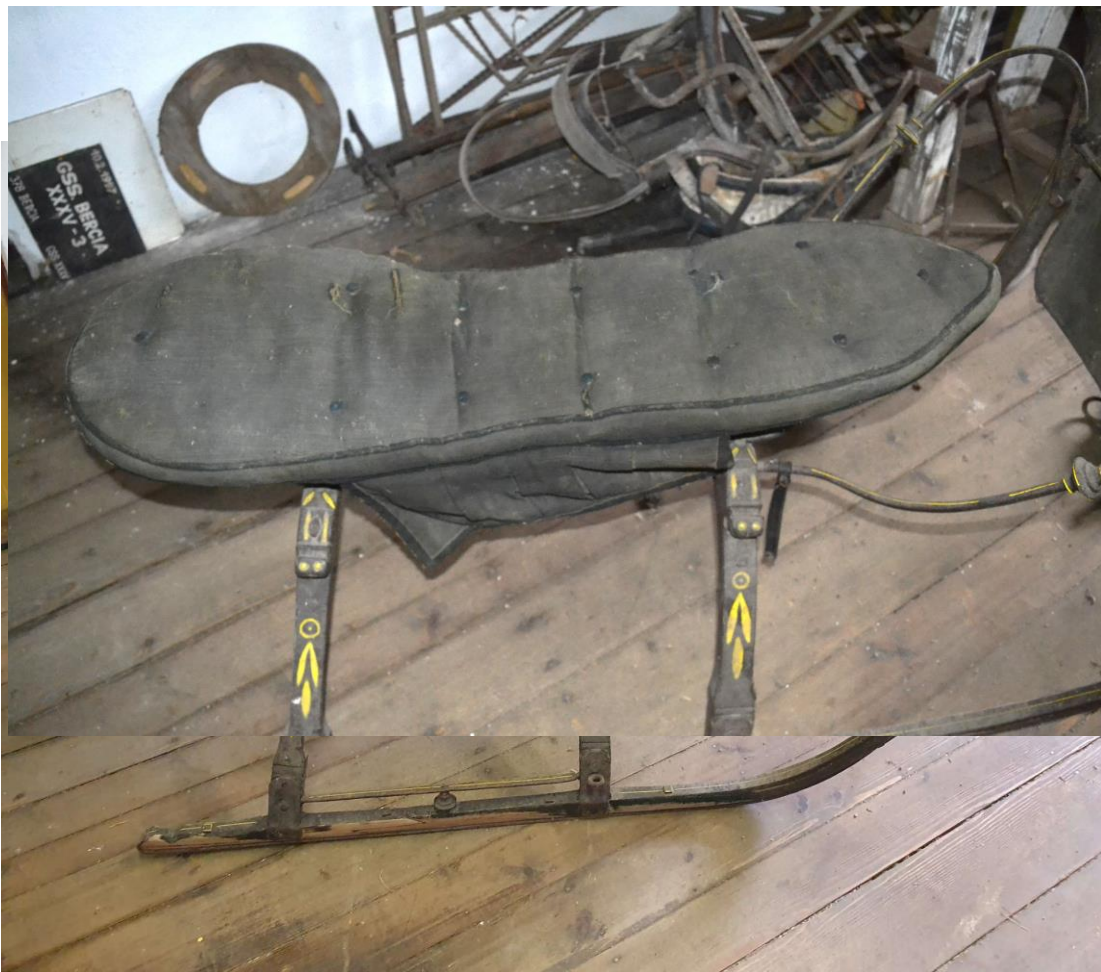
Na základě provedeného průzkumu je možno konstatovat, že čalounění saní je původní, provedené v šedo zelené potahové látce s vtahovanými knoflíky . Výplně čalounění jsou provedené původní technologií, koňskými žíněmi a africkou trávou. Zdobné lemování čalounění-borty, zdobené šňůry a paspulky jsou původní.

Obr.č.2 Celkový pohled na saně zachycuje původní čalounění -stav před restaurováním.

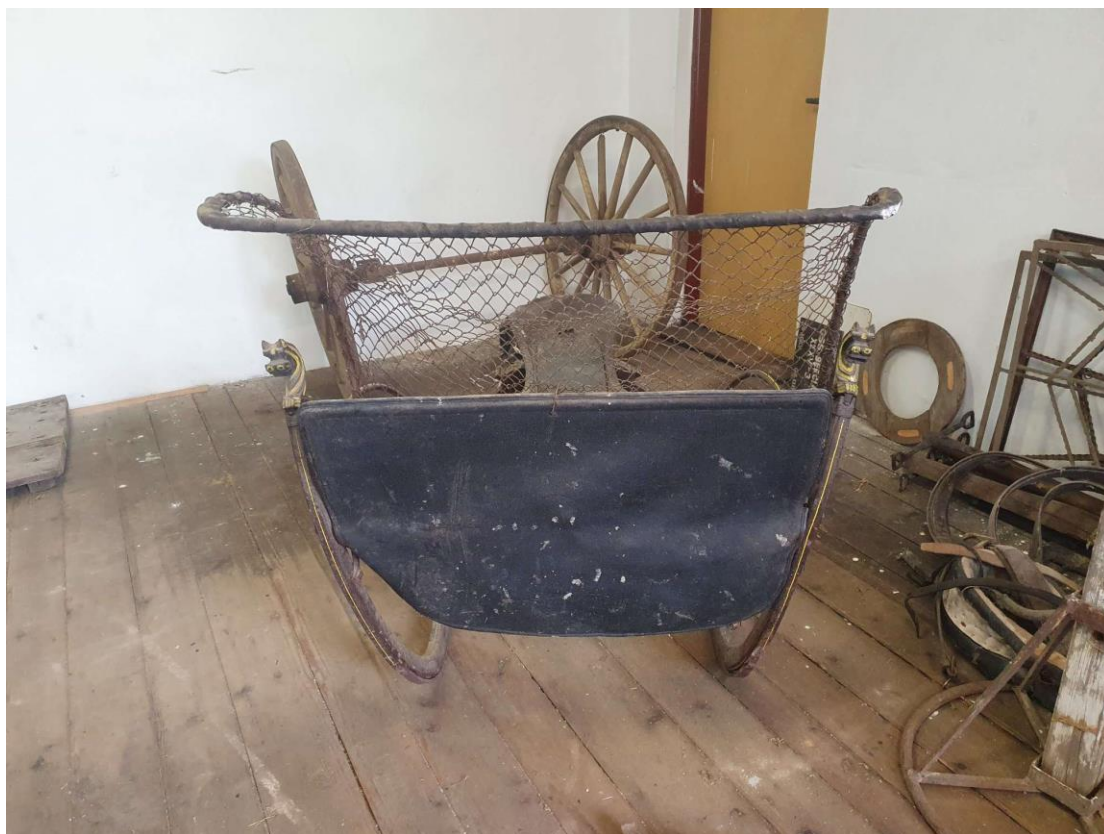
Saně jsou opatřeny dvěma dřevěnými skluznicemi, které mají spodní kluznou část osazenou kovanou skluznicí. Před kočím se nachází přední ochranný rám s pletivem . Konstrukce tohoto rámu je zohýbaná a pletivo poškozené. Celá konstrukce je napadená korozí. Před kočím se dále nachází kožená ochranná stěna , která celá druhotně přetřena s masivní zkrakelováním lakové vrstvy.

Obr.č.3. Na snímku celkový pohled na saně – přední část, stav před restaurováním. Patrné poškození přední kožené stěny a konstrukce s pletivem..

Po demontáži krycího rámu s pletivem provedeno vyrovnaní konstrukce a doplnění pletiva. O jeho navrácení po restaurování bude rozhodnuto během kontrolních dnů . Rám je s největší pravděpodobností druhotný , ovšem z historického hlediska je dokladem o historickém vývoji technických prvků a doplňků . Po vyrovnaní bude provedeno odstranění korozních produktů. Po demontáži všech kovářských a pasířských prvků bude přistoupeno k jejich restaurování.

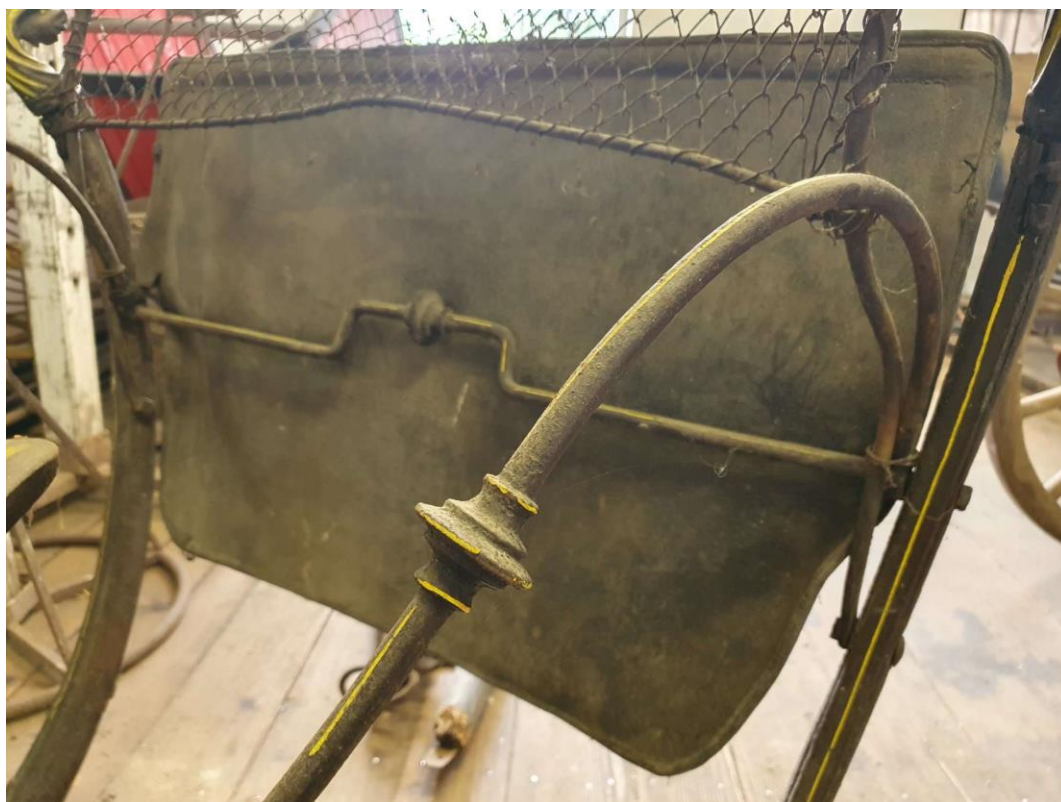
Čelní stěna je po prohlédnutí v dobrém stavu a nemá výraznějších poškození. Poškozené je pouze nosná konstrukce, která je ve spodní části ohnutá.

Obr.č.4. Na detailním snímku pohled na přední část saní. Na snímku masivně poškozená konstrukce pletivy a poškozená spodní část kožené přední stěny.

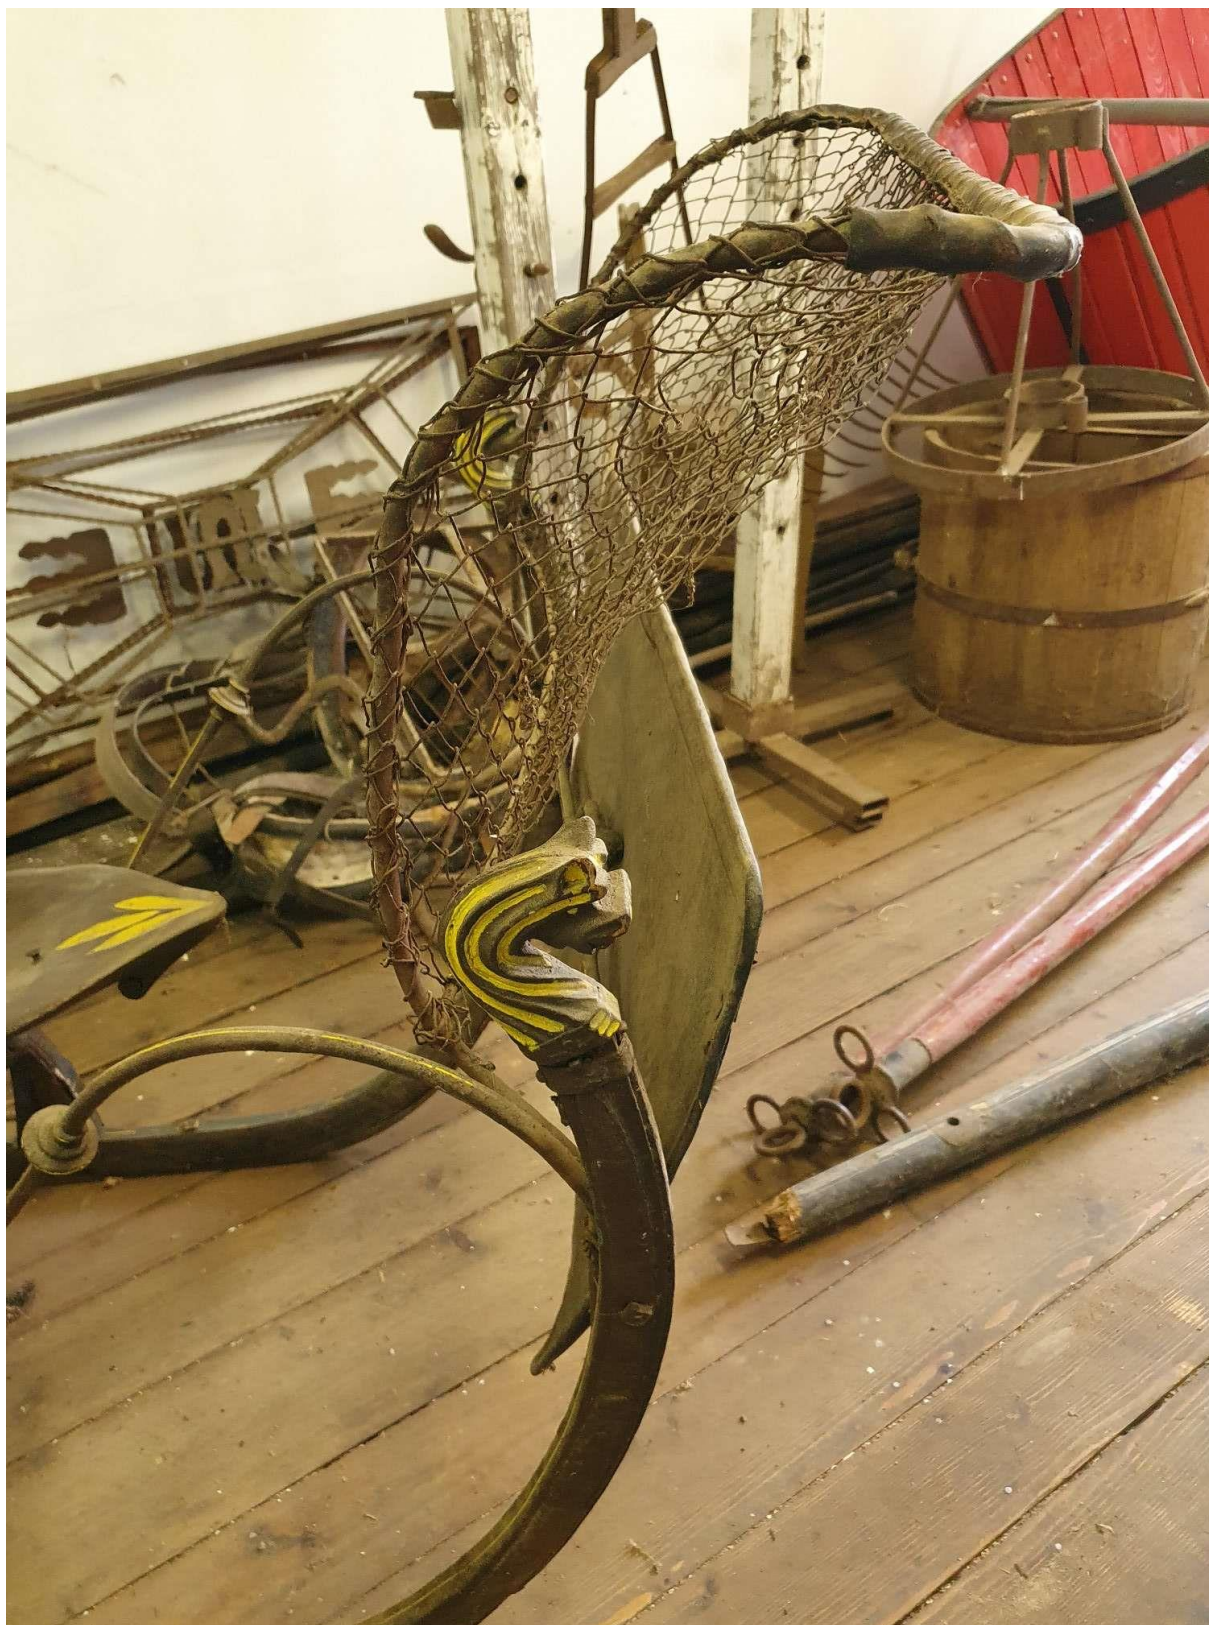
Na základě tohoto základního průzkumu lze konstatovat následující. Stávající vnější barevná povrchová je již pravděpodobně druhou neodbornou přemalbou. Stávající povrchová úprava pochází s největší pravděpodobností z doby kdy byla opravována spodní dřevěná část saní a pravděpodobně po nehodě. Během této nehody byla zlomena zadní část skluznice. Během této opravy byla na přední část saní instalovaná ochranná síť proti odletujícím sněhu a kamení. Hnědý nátěr je proveden emailovým nátěrem. V rámci průzkumu bylo zjištěno, že způsob provedení nátěru je velmi neodborné. Na mnoha místech jsou „stekliny“ a na mnoha částech je barva přetřená, rozmazaná a nevyhraněná. Na spodní části jsou barevné plochy nedotřené a nelogicky ukončené. Jedná se o amatérský způsob nátěru a jednoznačně se nejedná o profesionální provedení jaké bylo standardem u výrobců kočárů a saní.

Obr.č.5. Na snímku přední část saní .Patrné poškození pletiva. Patrná pozdější neodborná přemalba ozdobného zakončení skluznice.

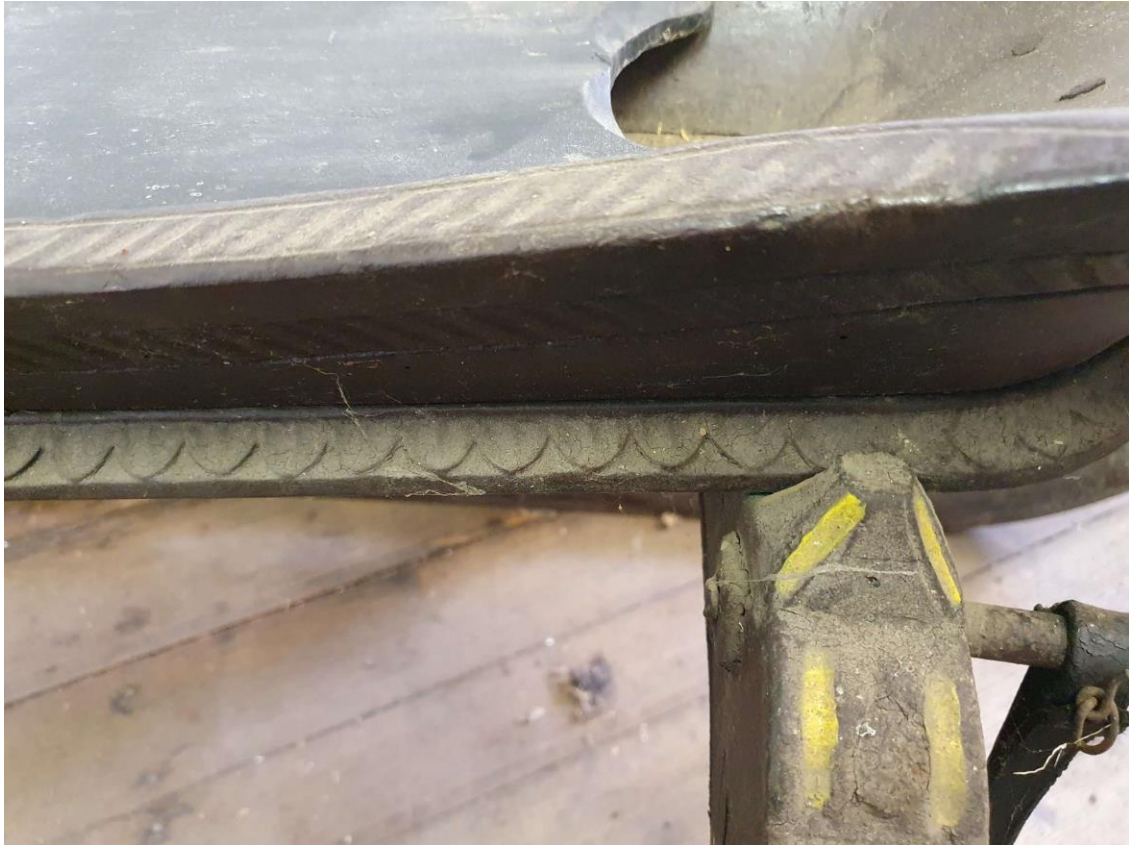
Obr.č.6 Na snímku detailní pohled na spodní vyřezávaný zdobný lem -patrné pozdní přetření monochromním odstínem.

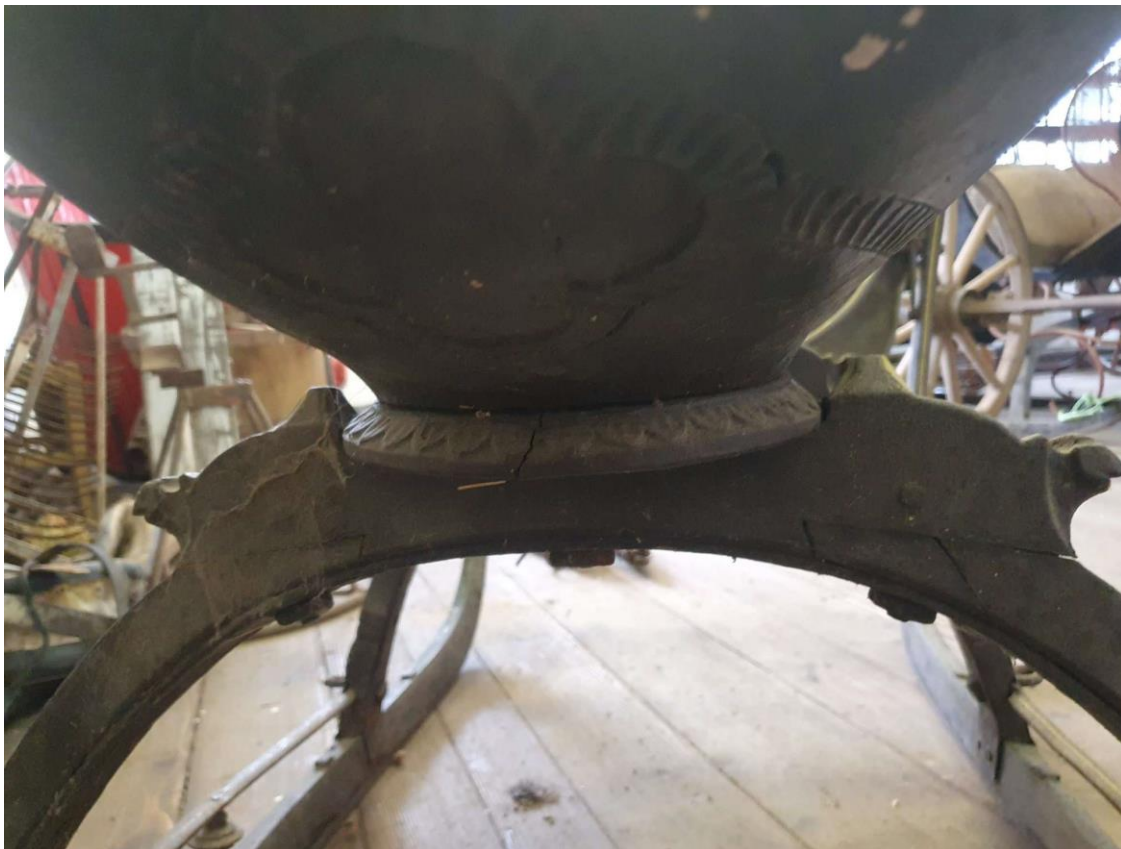
Obr.č.7 Detailní snímek spodní vyřezávané části pod sedákem s centrálním motivem. Detailní pohled na uchycení sedáku ke spodní části se skluznicemi

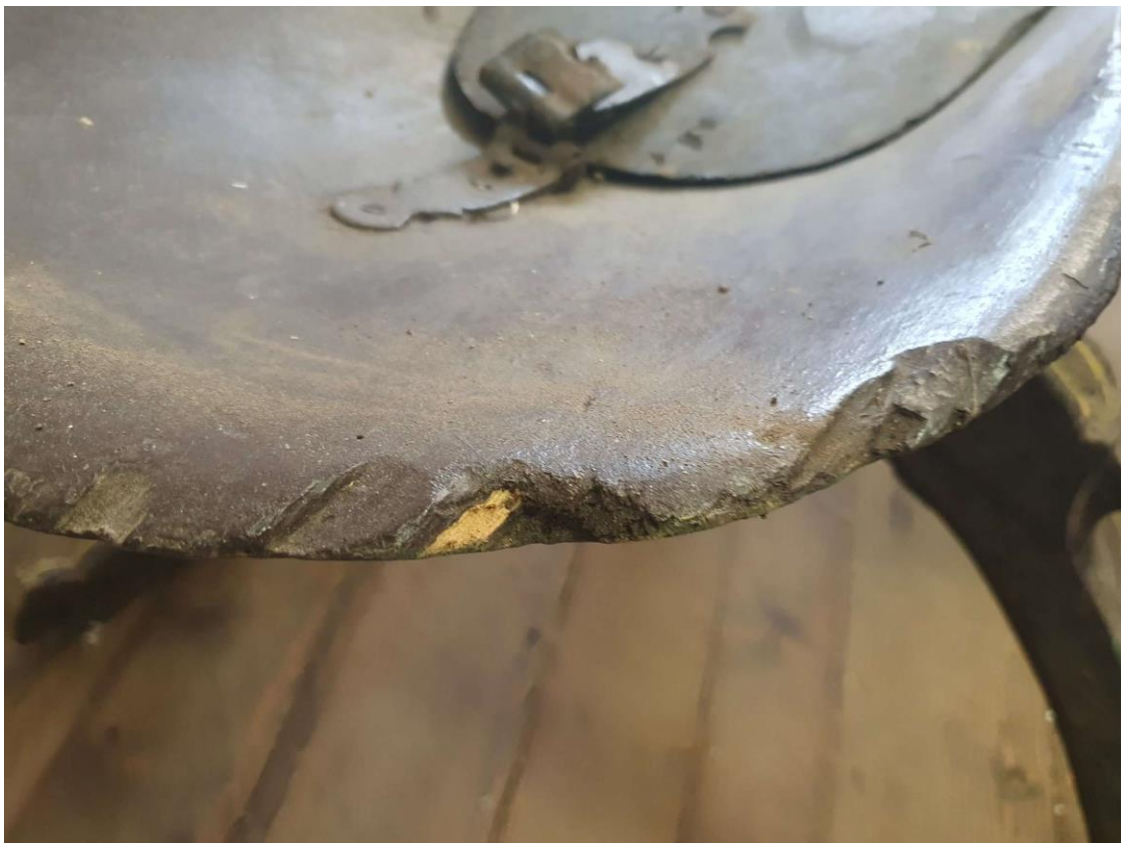
Obr.č.8. Na detailním snímku detail poškození hrany sedáku. Patrné mechanické vylomení dřevěných částí.

Vylomená a poškozená místa na dřevěném sedáku a skluznicích budou v místech odlomení a poškození vysazeny novým dřevem, a to ve shodném druhu jako originál. Nově vysazená místa budou následně ručně doopravena do požadovaného tvaru a poté začištěna. Podélné výsušné trhliny budou posouzeny a bude provedeno jejich případné slepení, pokud to míra rozevření praskliny neumožní bude provedeno její vyšpánování. Veškeré lepení bude provedeno teplým kožním kličem.

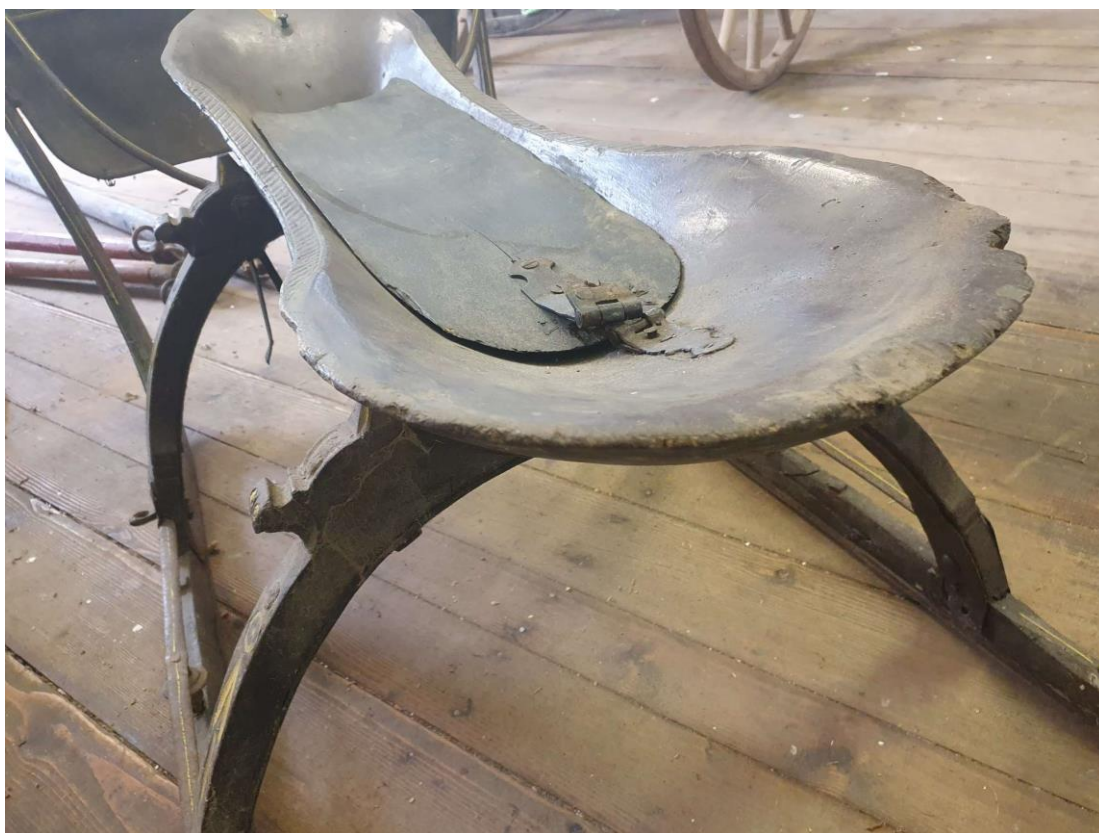
Dřevěná konstrukce saní má především na spodní části patrné výsušné praskliny, taktéž má lokálně uvolněné lepené spáry a spoje. Barevný nátěr vnějších barevných ploch dřevěné korby saní, skluznic a dalších vnějších částí je provedeno neodborně a je pravděpodobně druhotné. Nátěr je doplněn neodborně žlutým linkováním. Spodní dřevěná skluznice truhlářsky ne zcela odborně opravena . Tato skutečnost a neodborné přelaokování odkazují na skutečnost , že saně prošly v historii nehodou a následně byly opravovány. Pod čalouněným volně loženým sedákem se nachází zdobená Množství mechanický odlomených částí a Na spodní části konstrukce jsou patrné výletové otvory po působení dřevokazného hmyzu.

Obr.č.9. Na celkový pohled na poškozenou spodní dřevěnou část pod sedákem.

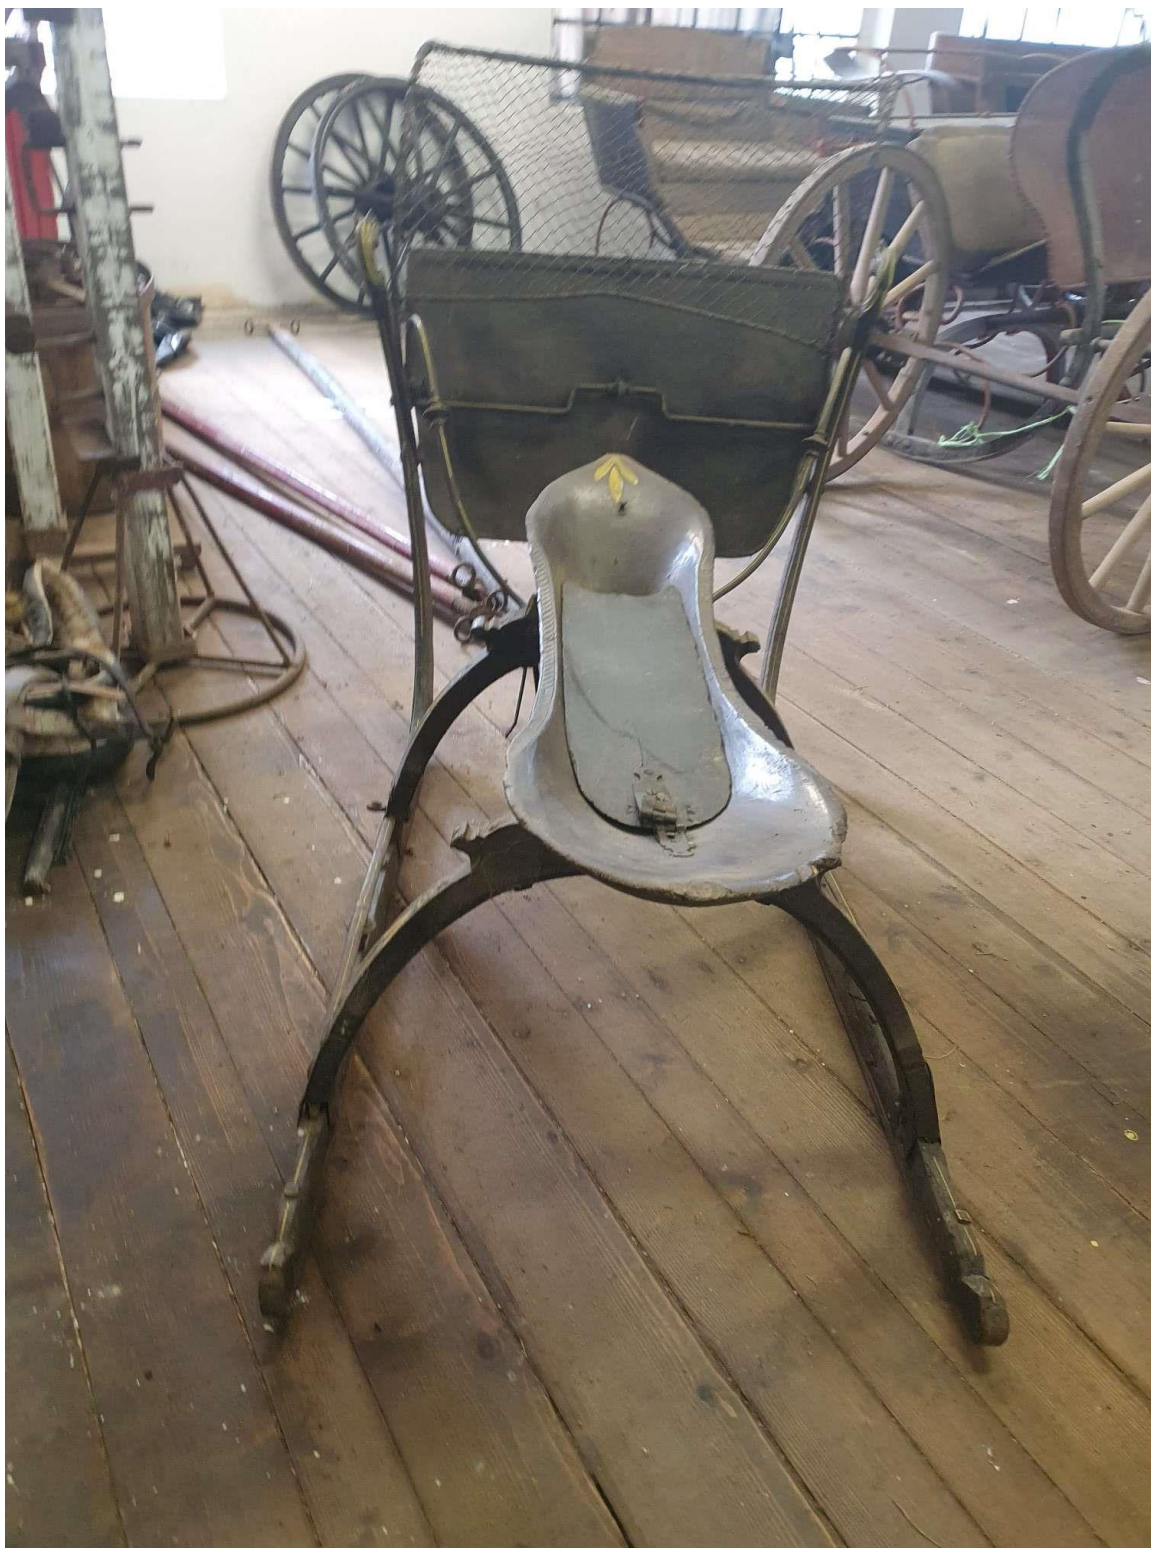
Obr.č.10. Celkový pohled na saně- stav bez čalouněného sedáku.

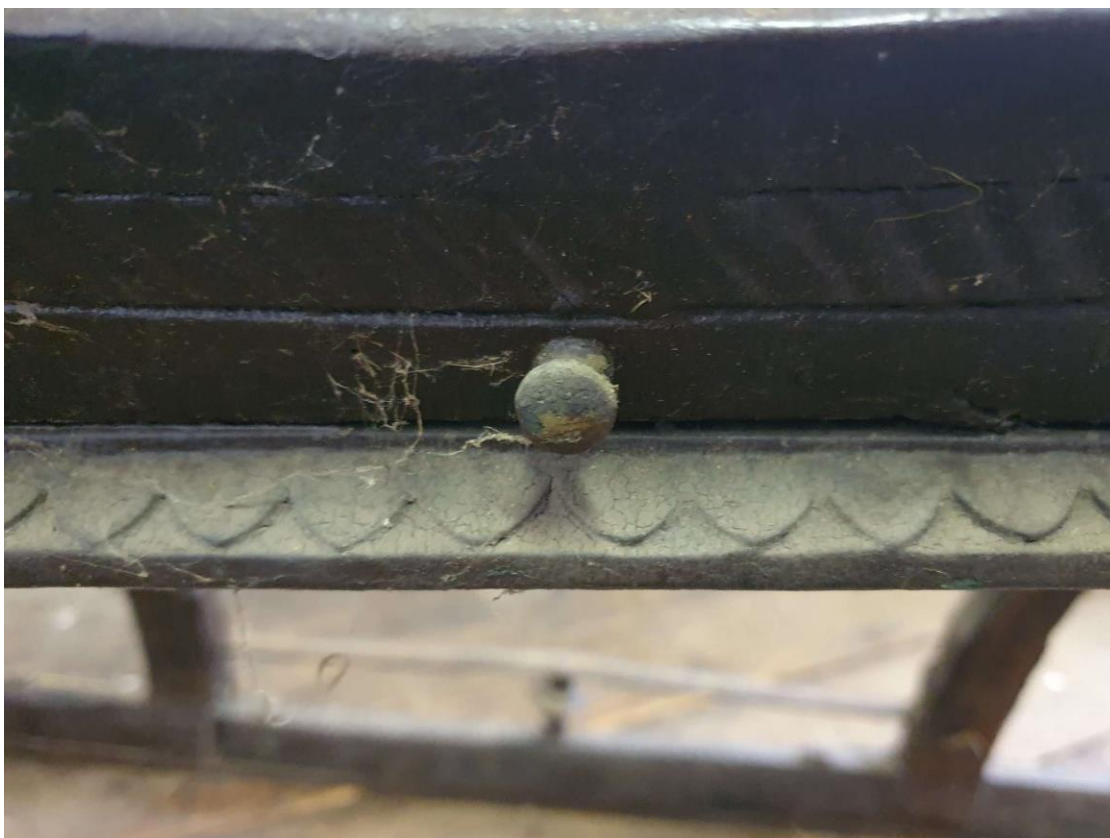
Žluté linkování je provedeno velmi neodborně a v různých šířkách a to od 1 mm až 4 mm. Linkování svým provedením nerespektuje zdobení a tvarosloví saní. Některé vyřezávané geometrické ornamenty jsou linkované a některé naopak vůbec. V provedení linkování není žádná logičnost a nahodilé provedení poukazuje na skutečnost, že linkování je jednoznačně druhotné a prováděla ji osoba, která neměla žádné zkušenosti.

Obr.č.11. Na detailním snímku patrné výřezávaný geometrické ornamenty po obvodě dřevěného pod sedák

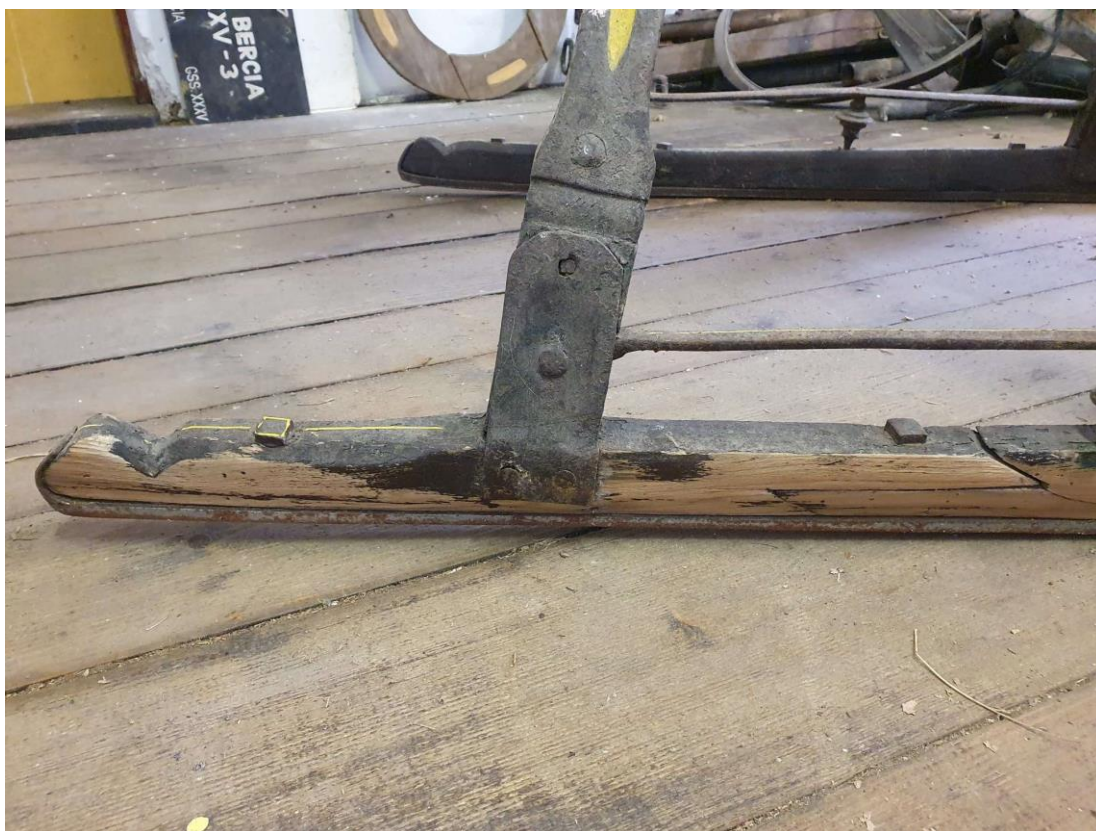
Jak již bylo předesláno dřevěná konstrukce saní má především na spodní části patrné výsušné praskliny, taktéž má lokální uvolněné lepené spáry a spoje. Při průzkumu dřevěných částí bylo zjištěno poškození dřevěných skluznic v místě spoje s ohnutými částmi. Jedná se o přední a zadní ohnutou část skluznice, zde došlo k rozlepení a rozlomení spoje. Druhotně byly tyto spoje zpevněny pásovinou z vnitřní části skluznice.

Obr.č.12. Na detailním snímku patrné historické doplnění skluznice v zadní části pravděpodobně po nehodě saní. Z této doby opravy saní pochází i pozdní přemalba.

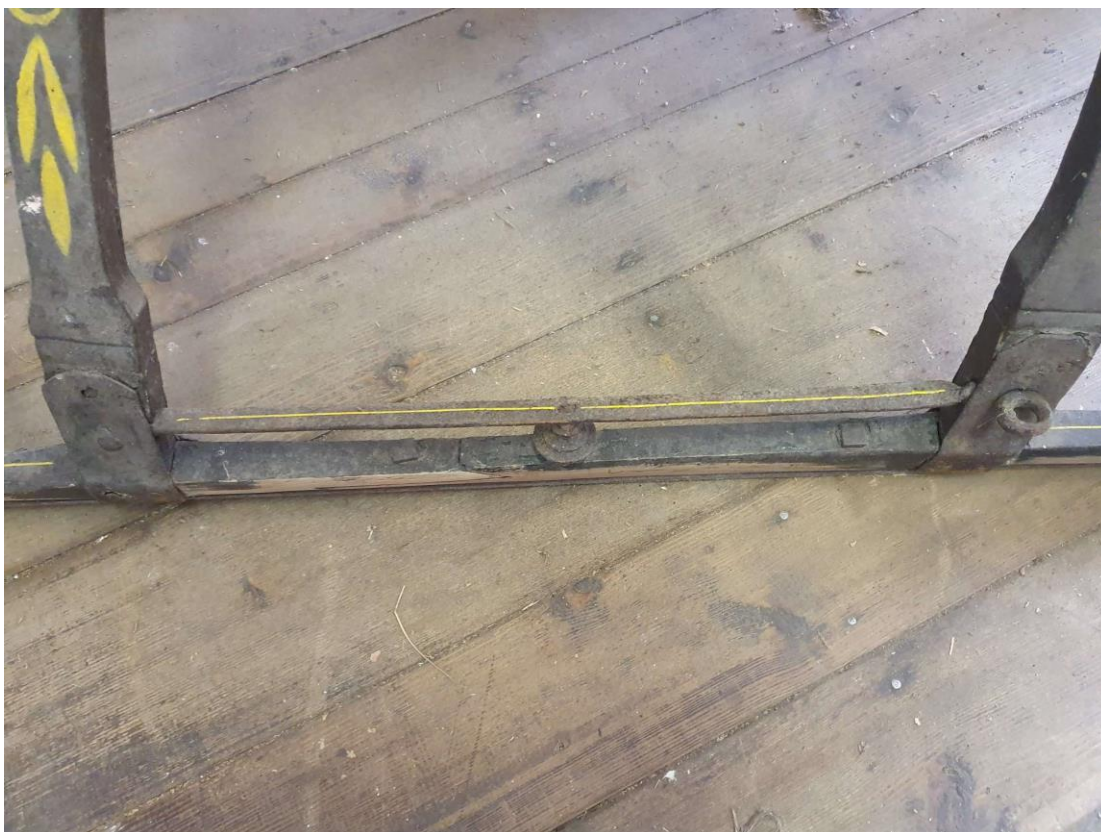
Obr.č.13. Na snímku střední část skluznice s nášlapy pasířské řešení připevnění skluznice k podnoží.saní

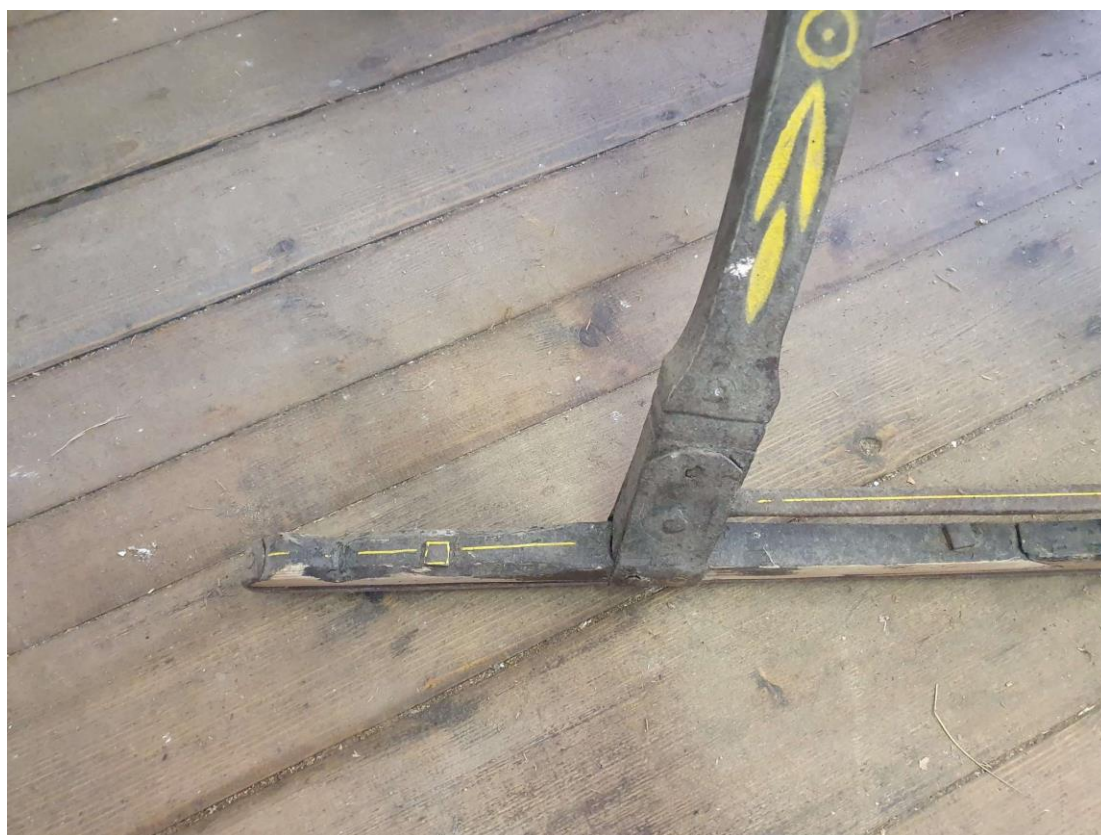
Obr.č.14 Detailní pohled na zadní část skluznice saní .

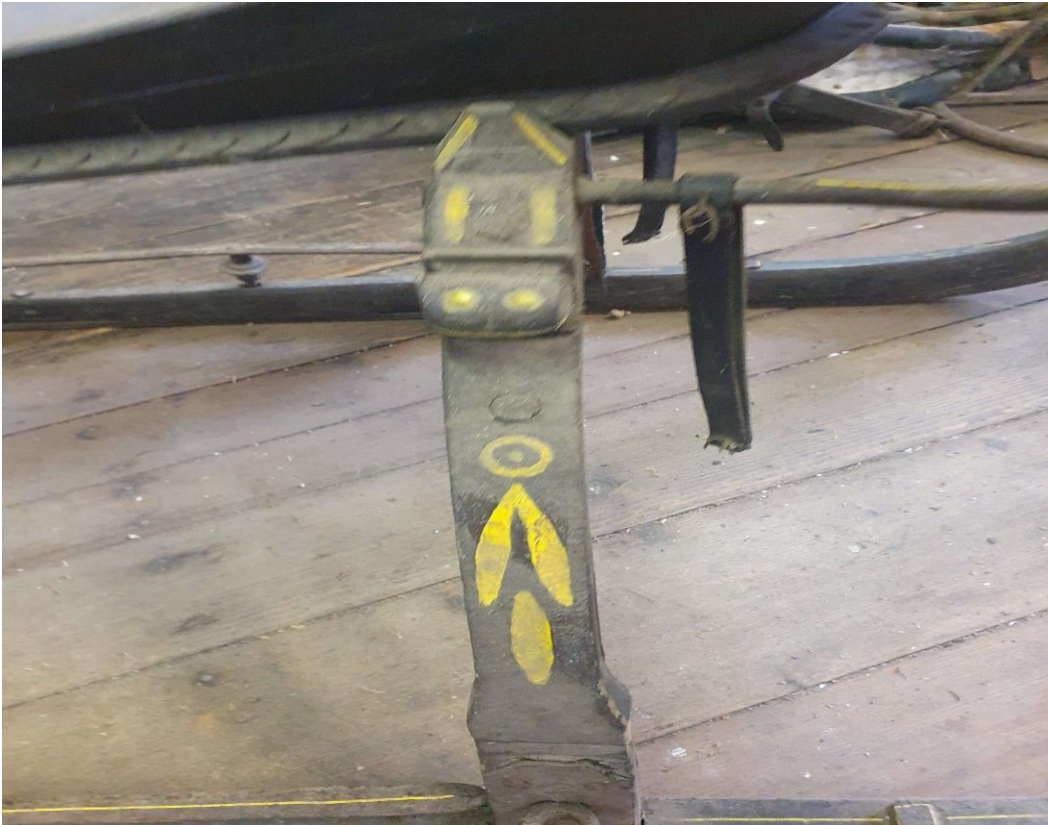
Obr.č.15. Na snímku přední část s druhotným zdobením . V přední části jsou patrné utržené kožené řemínky

Na saních se dále dochovala část kožených řemínků a jejich fragmenty. Dle dochovaných fragmentů bude provedeno doplnění chybějících řemínků a držáku biče. Dochované kompletní řemínky budou po očištění na tukovány

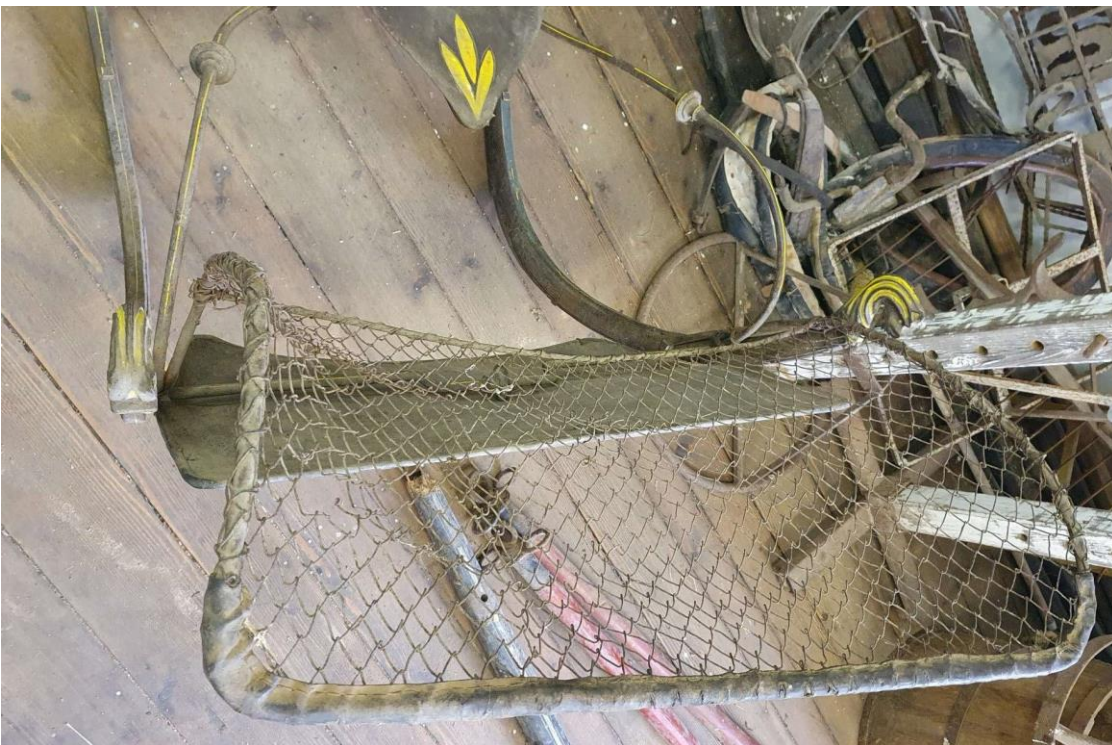
Obr.č.16. Na snímku celkový pohled na přední ochranou síť

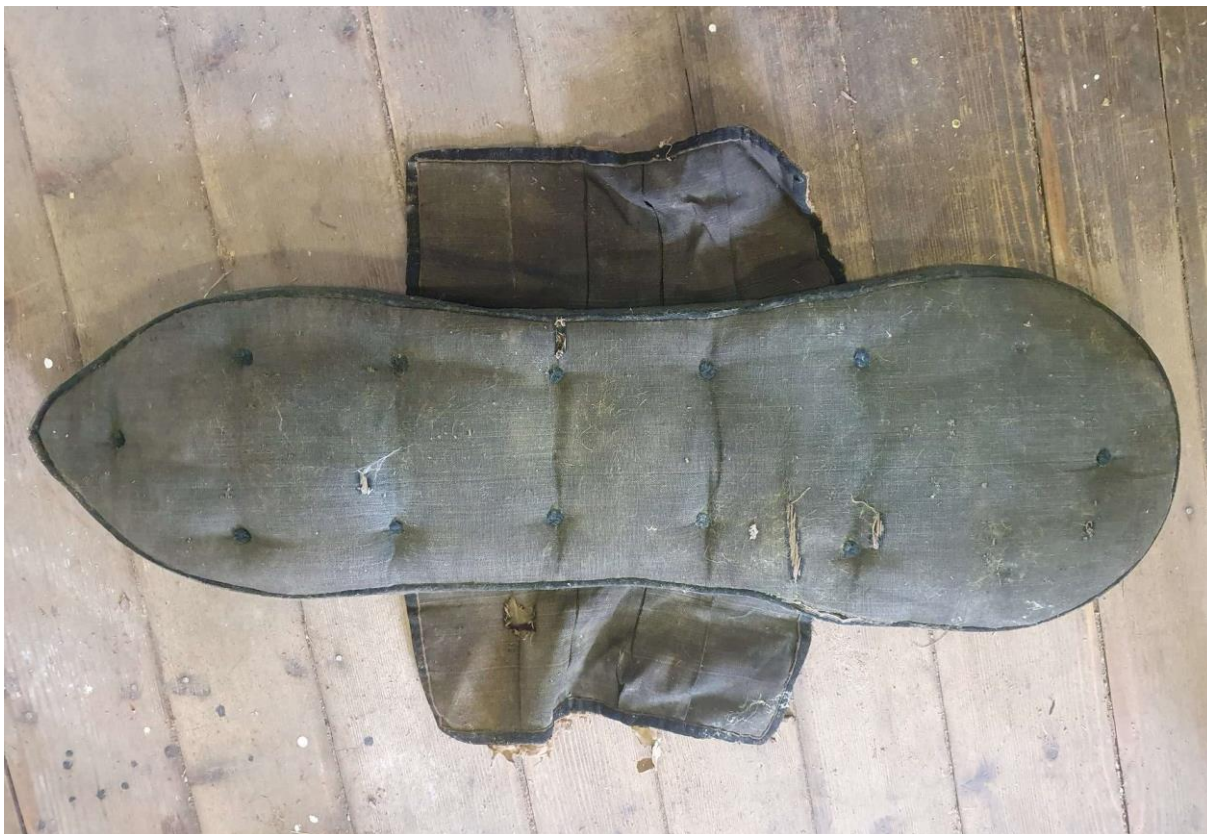
Obr.č.17 Na snímku celkový pohled na sejmutý sedák.

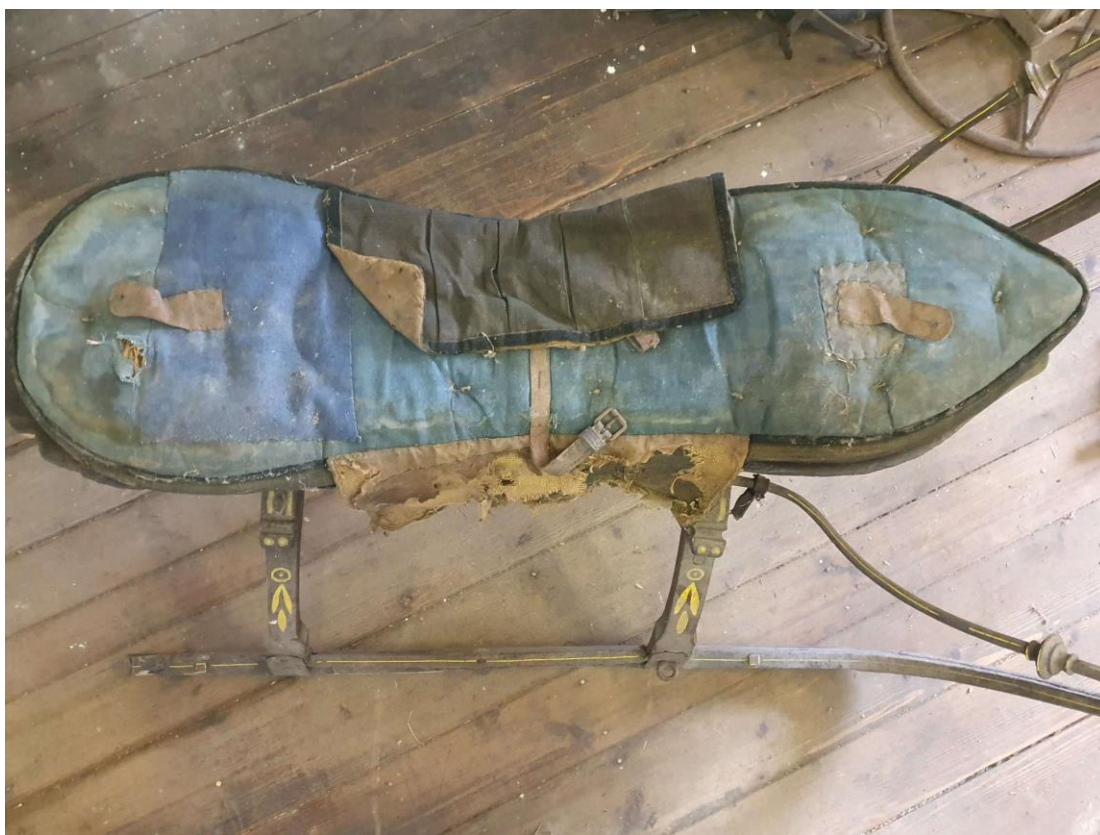
Obr.č.18. Na snímku celkový pohled na spodní stranu čalouněného sedáku po otočení.

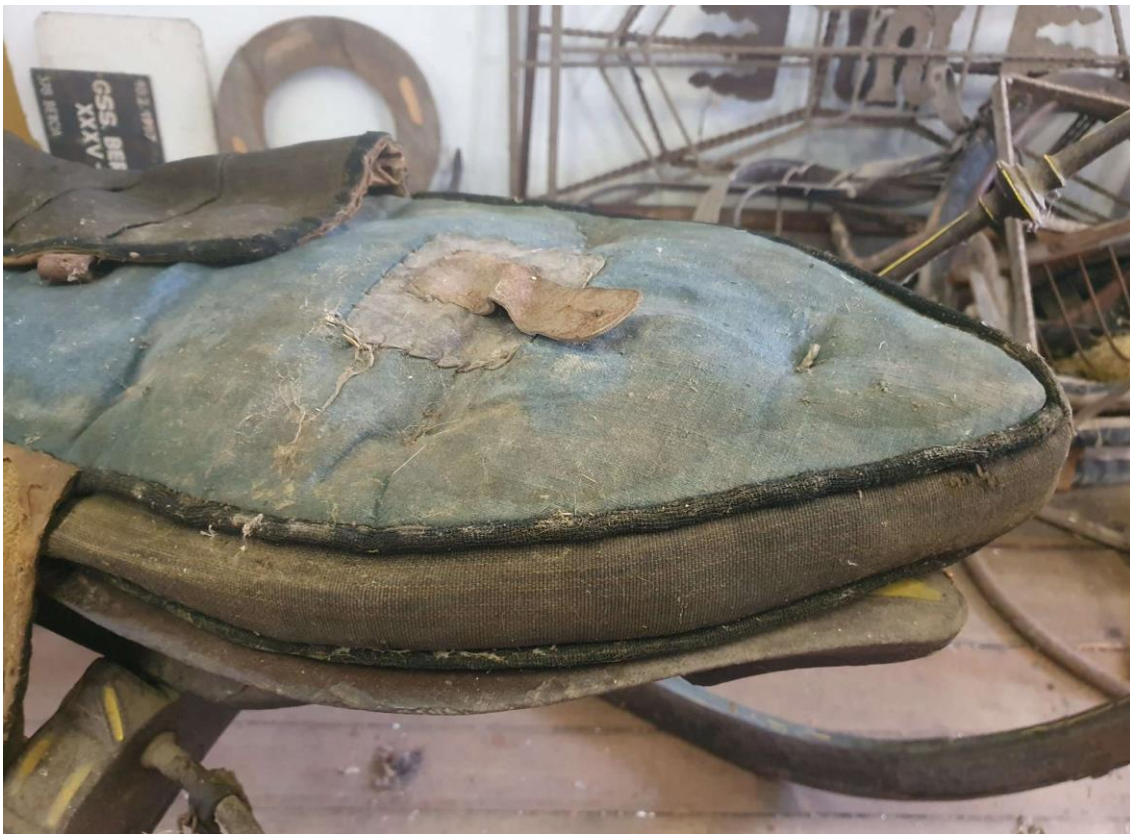
Stav celého čalounění je ve špatném stavu, Především se jedná o poškození od molů a dalších biologických škůdců. Dále se jedná o četná lokální mechanická poškození, především ze spodní strany čalouněného sedáku a výrazně poškozené jsou vnitřní textilní části boční draperie .Potahová látka je masivně znečištěna prachovým depotem.

Obr.č.19. Detail spodní strany čalouněného sedáku -patrná četná poškození a pozdější opravy.

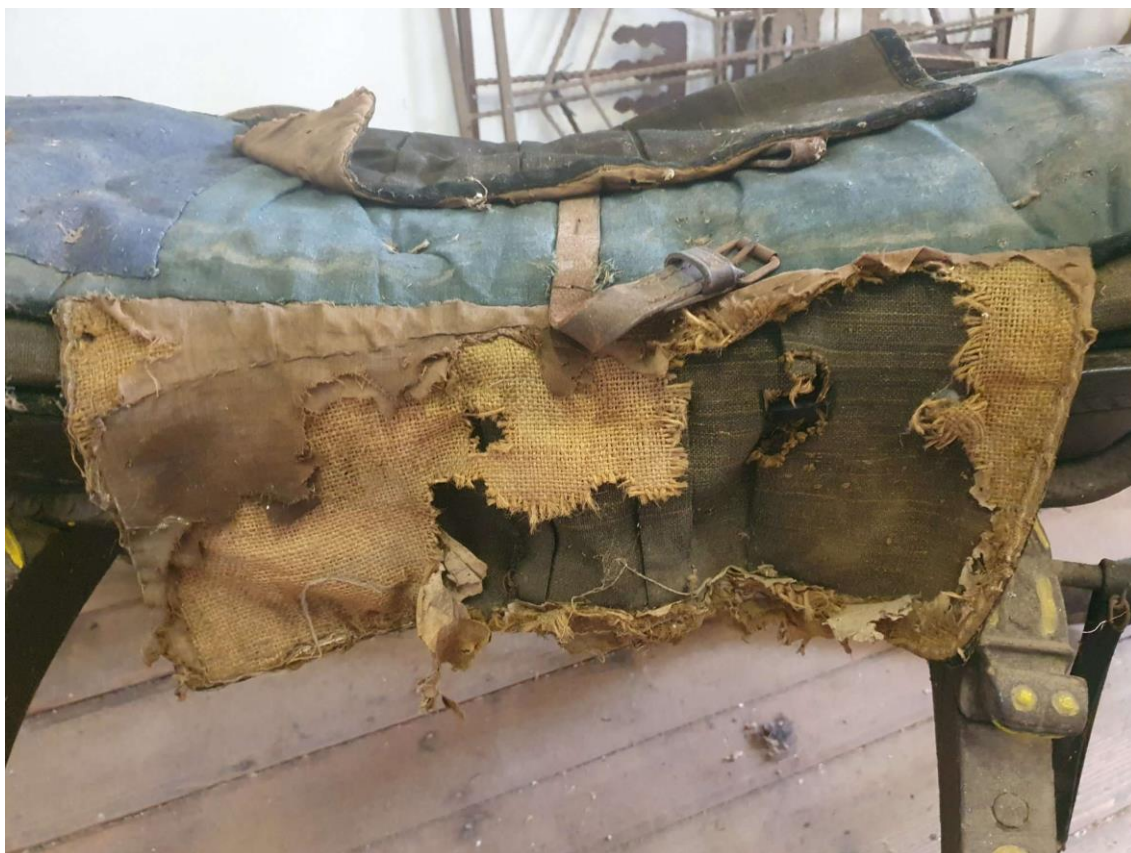
Obr.č.20. Na snímku poškozená spodní strana boční draperie. Poškozená jutová nosná část i spodní textilie.
