zakázka číslo : 17/2024
objednatel : Povodí Labe, státní podnik
závod Roudnice nad Labem
Nábřeží 311
413 01 Roudnice nad Labem
okres : Mělník
kraj : Středočeský

akce :
VD Dolní Beřkovice, havarijní zajištění vodního díla po povodni
Číslo akce:

stupeň dokumentace : TP
datum : 10/2024

A. Průvodní list

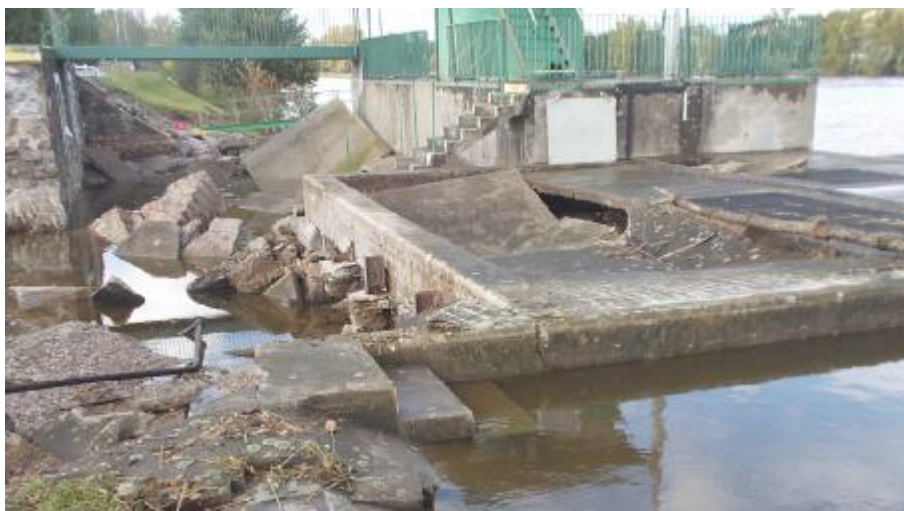
Jedná se o havarijní zajištění výmolu za levým břehovým pilířem jezu, který byl vytvořen při průchodu povodně 09/2024.

Rozsah poruchy mezi levým pilířem a skladem hradel

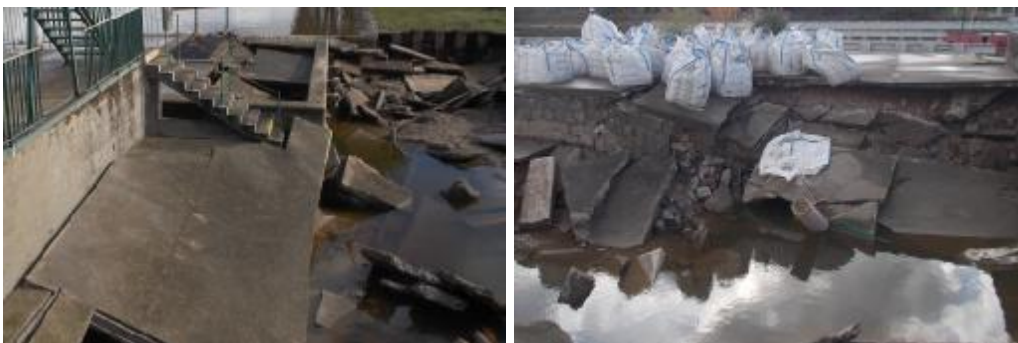
Demolice objektů nad rámec již poškozených konstrukcí v této fázi nebudou realizovány. V rámci havarijní opravy bude nutné opatrně rozebrat a rozbít poškozené a zřícené betonové a zděné prvky zpevněných ploch a zdí.

Příklad demontovaných a bouraných konstrukcí

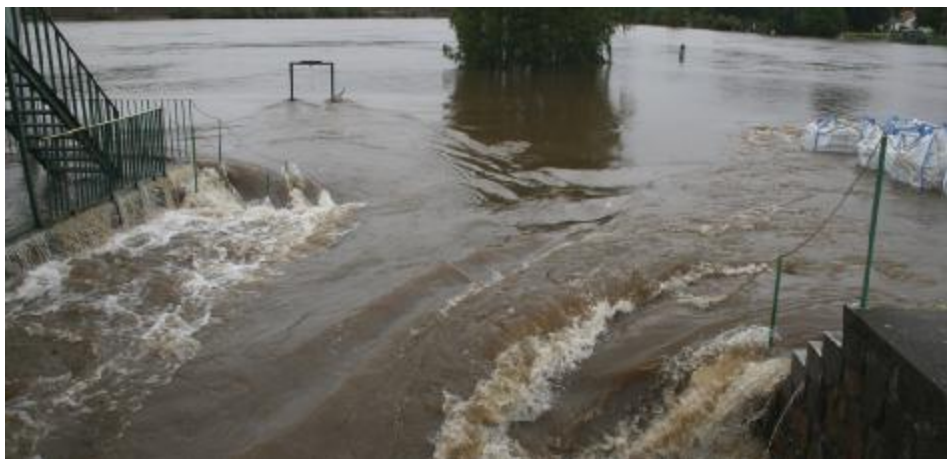
V průběhu povodně 09/2024 došlo k přelití levobřežního pilíře jezu z řeky a dělicí hráze plavebních komor z horního plavebního kanálu. Ačkoliv byla hloubka přepadající vody jen cca 1,3 m tak proud vody valící se mezi budovou bývalého skladu hradidel a levobřežním pilířem zcela zdemoloval zpevněné betonové plochy a opěrné zdi v tomto prostoru včetně návodní části levobřežního pilíře s vtokem gravitační vody do potrubního systému jezu.

Průchod povodně v předmětné lokalitě

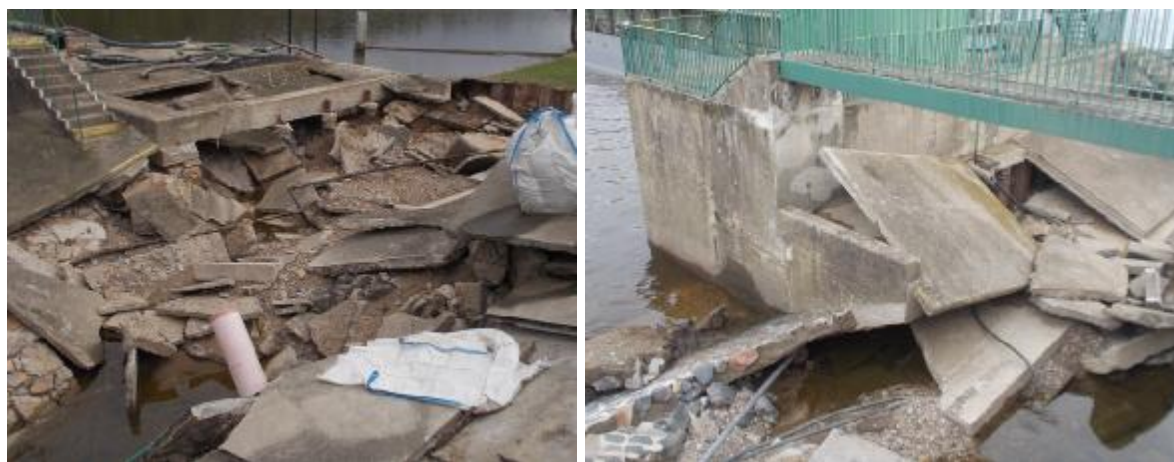
Celková délka takto vzniklé poruchy je cca 50 m a hloubka až 4 m. Odhaleny byly základové konstrukce pilíře jezu i budovy skladu hradidel. Došlo k odhalení silových kabelů napájení jezu a k přerušení vodovodního potrubí vedoucího jezem z Liběchova do Beřkovic. Propagace poruchy byla zastavena až na štětovnicové stěně v nadjezí zaberaněné napříč dělicí hrází, která v podstatě zamezila provalení jezu.

Po odeznění povodně byla identifikována rozsáhlá poškození stavebních konstrukcí v daném prostoru a s ohledem na stav návodní části pilíře je nezbytné, aby byly tyto konstrukce aspoň provizorně zajištěny. V případě průchodu další povodně daným profilem bez zajištění by mohlo dojít k rozsáhlému poškození jezu, dělicí hráze i plavebních komor. V návaznosti na toto provizorní zabezpečení je legitimní uvažovat o větší stavební úpravě této části jezu zvyšující její stabilitu a bezpečnost.

Rozsah poškození jezu

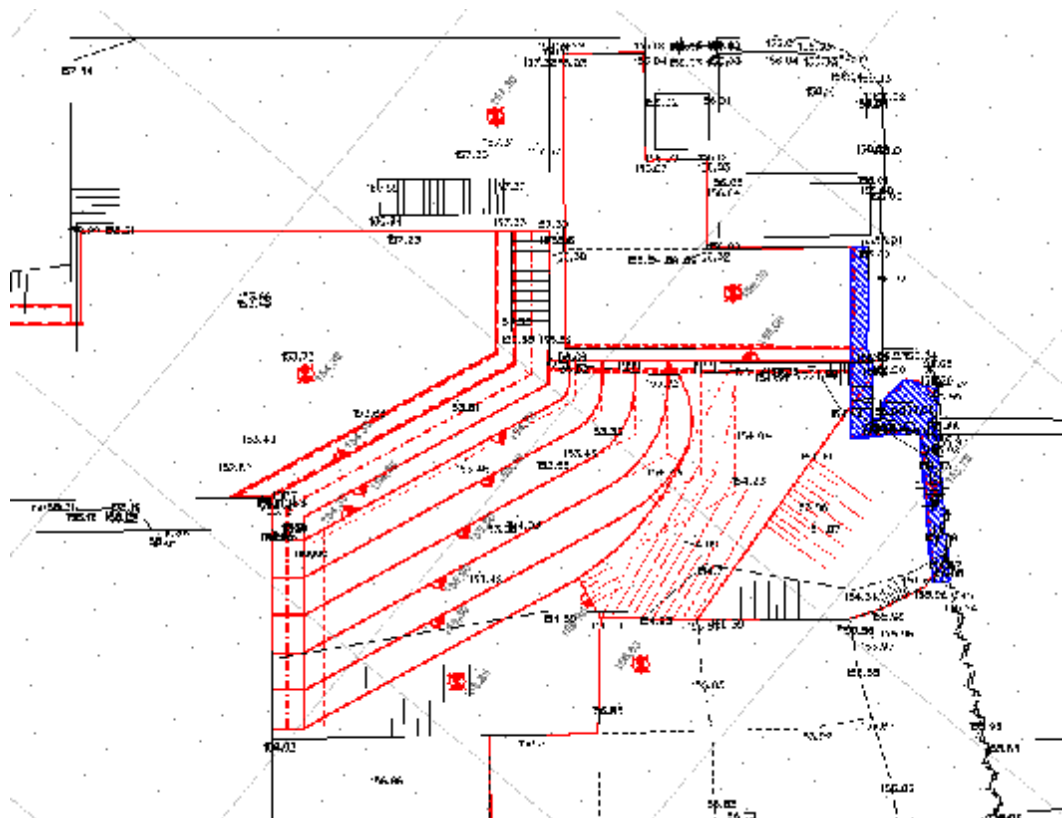
Zajištění návodní štětovnicové stěny - modře

Nejprve bude odstraněn zbytek betonové desky vedle vtoku do regulační nádrže a horní podesta schodiště nad pilířem do vody. Betony budou v rámci bourání rozděleny na zrna vhodná do „prokládaného“ betonu. Spodní líc podbetonovávaných konstrukcí musí být očištěn od narušeného betonu i příměsí stejně jako vyplňované kaverny (pod schody).

Následovat bude urovnání dna výmolu za rubem návodní zdi starého pilíře a za rubem štětovnicové stěny. Šířka upraveného pásu bude cca 0,8 m tak, aby bylo možné rub návodní zdi, resp. štětovnicové stěny zajistit betonovým prahem šířky 0,6 m. Podél zdi a štětovnicové stěny bude vyhloubena rýha hl. 0,3-0,5 m. V jílovitém podkladu bude dno rýhy opatřeno ŠP podkladem tloušťky cca 100 mm.

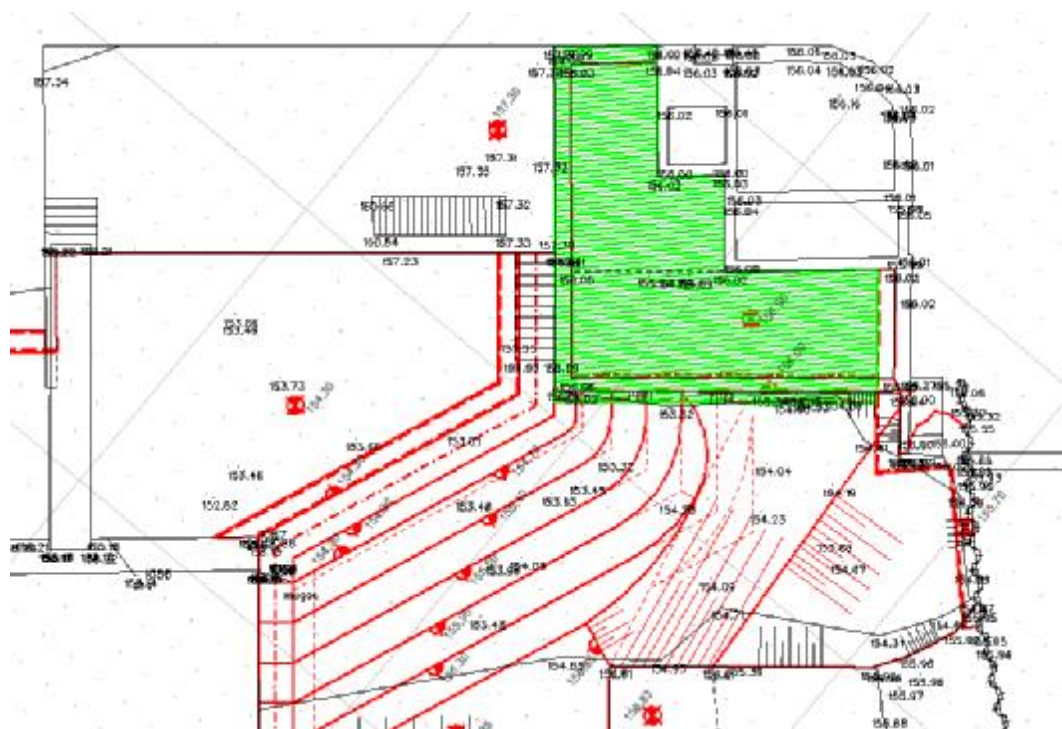
Sanace návodního stupně koruny pilíře - zeleně

Nejprve budou odstraněny polámané zbytky desek na pilíři a odkryta první úroveň kaveren. Desky budou při bourání naděleny na zrna vhodná do prokládaného betonu (následná výplň kaveren v pilíři). Následovat bude opatrné očištění ve vzduchu visícího betonového trámu od degradovaného betonu a příměsí či nálitků.

Vnitřní prostor pilíře pak bude vyplněn prokládaným betonem B20/25 do úrovně 0,3 m pod korunu pilíře (155,70 m n. m.). Beton bude prokládán přednostně předem připravenými úlomky betonu, kameny z rozebrané dlažby nebo kameny novými za současného vibrování tak, aby byly důkladně vyplněny kaverny a propojeny staré a nové konstrukce.

Nakonec budou na koruně pilíře obnoveny betonové desky z betonu C30/37 tloušťky 0,30 m. Desky budou při obou lících vyztuženy svařovanými sítěmi B500 Ø10/100mmxØ10/100mm s krytím min. 45 mm (vymezeno distančními prvky). Desky budou vybudovány 4 ks ve shodě se stávajícími polámanými deskami. Spáry v deskách musí být prořezány po betonáži včas tak aby se omezila tvorba smršťovacích prasklin. Nakonec budou spáry vyplněny těsnícím tmelem na beton. Spáry po obvodu budou od starých betonů odděleny dilatačními pásy (např. PE tl. 5 mm). Konečná niveleta opravené části koruny pilíře bude 156,00-156,03 m n m. dle stávající kostry koruny pilíře a šachet na gravitačním nátoku.

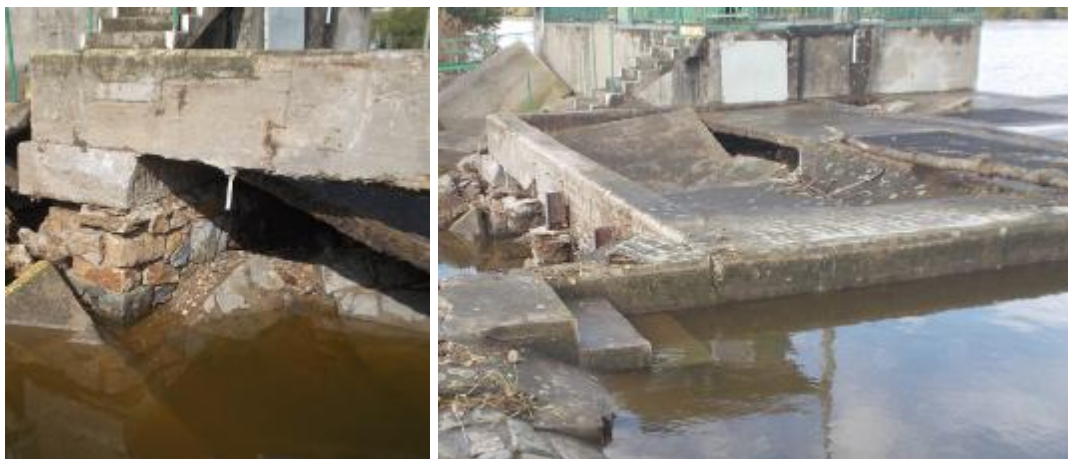
Betonový trám k podepření a prolámané vrchní desky pilíře

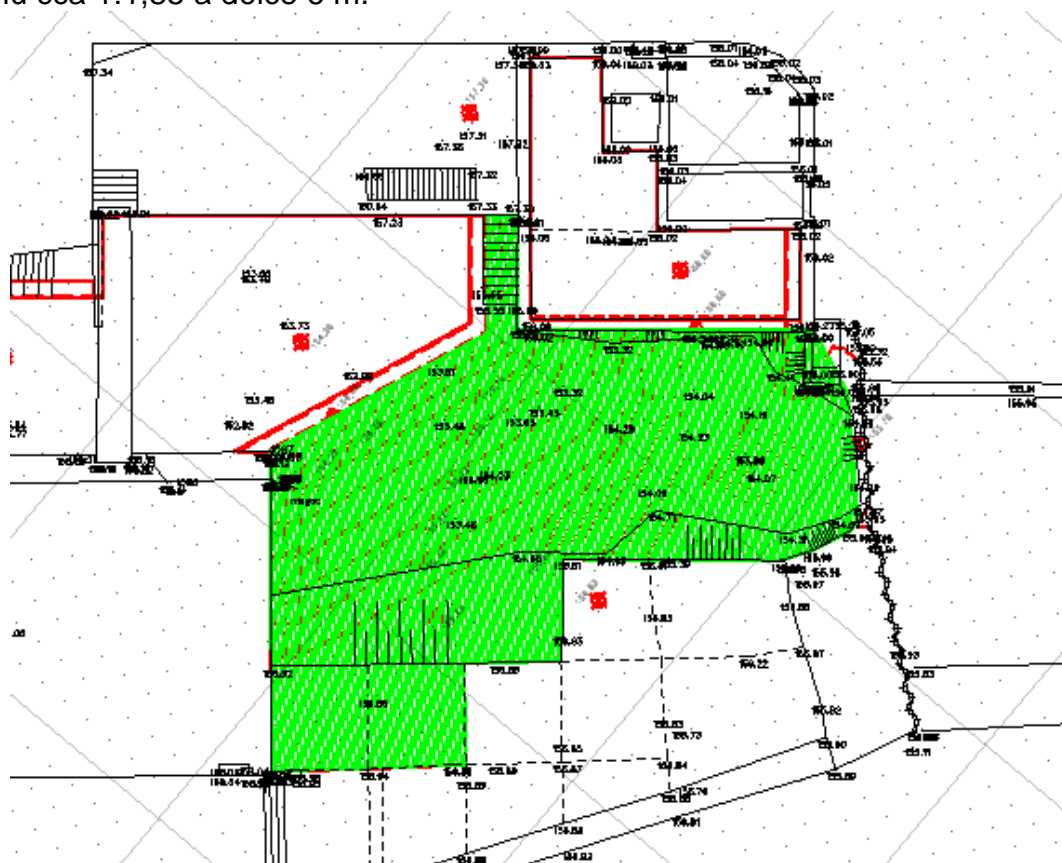
Sanace výmolu za štetovnicovou stěnou - zeleně

Po vymezení sanovaného prostoru prahu bude dno urovnáno a jílovité výchozy odtěženy a nahrazeny ŠP podsypem tl. cca 100 mm. Následně bude celý prostor zaplněn rovnaninou z úlomků betonu a z kamene, tj. s vazbou v příčném i podélném směru, která bude současně prolita betonem C20/25 (MC-25) tak, aby byly vyplněny všechny mezery mezi betony. Do hráze bude také umístěn hutněný násyp přebytečného materiálu z výkopů ve výmolu. Rovnanina bude proto realizována po vrstvách mocnosti 0,4-0,5 m. Koruna hráze bude široká cca 3,0 m a bude propojovat návodní část pilíře na úrovni 156,00 m n. m. s betonovou plochou navazující na

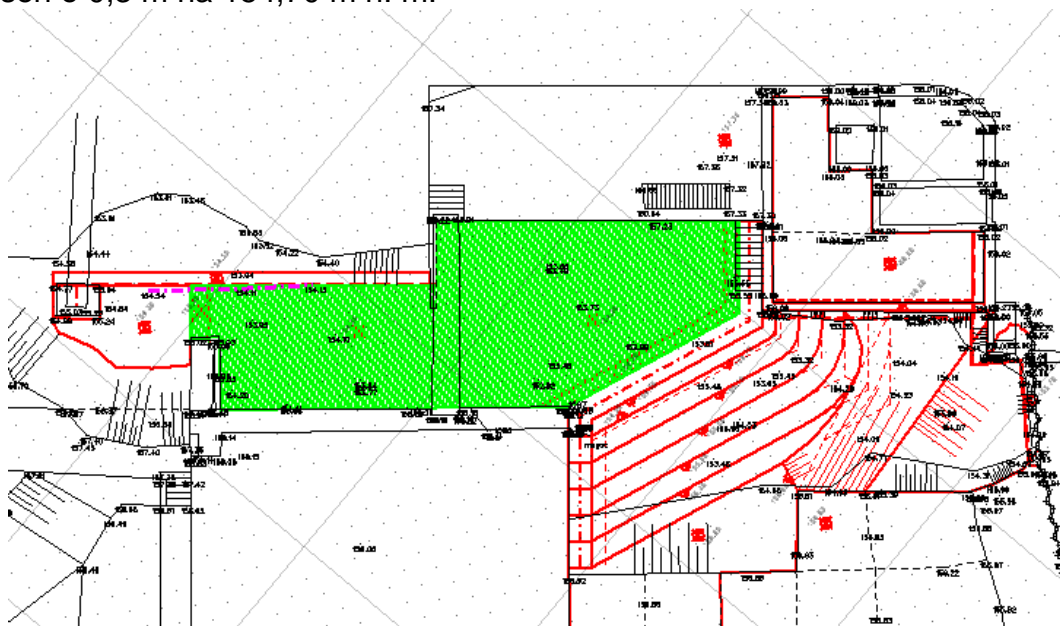
Sanace plochy mezi LBP pilířem a starým skladem hradidel

Nejprve bude nutné prostor vyčistit, tj. odbourat poškozené betonové konstrukce a nadělit je na úlomky použitelné do prokládaného betonu. Podmínkou realizace je také vymístění stávajících a poškozených inženýrských sítí (silové kabely, vodovod).

Následovat bude ohraničení prostoru železobetonovými prahy. Na návodní straně bude podél proluky pro štětovnicovou stěnu urovnán terén a vyhloubeny rýha hloubky cca 0,3 m a šířky 0,6 m. V rýze bude vybetonován práh šířky 0,6 m a hloubky cca 0,8 m s korunou na úrovni 154,40 m n. m. Práh bude vybetonován do bednění z čerpaného betonu C20/25 do kterého budou vloženy svařované sítě B500 Ø10/100mmxØ10/100mm s krytím min. 45 mm (vymezeno distančními prvky).

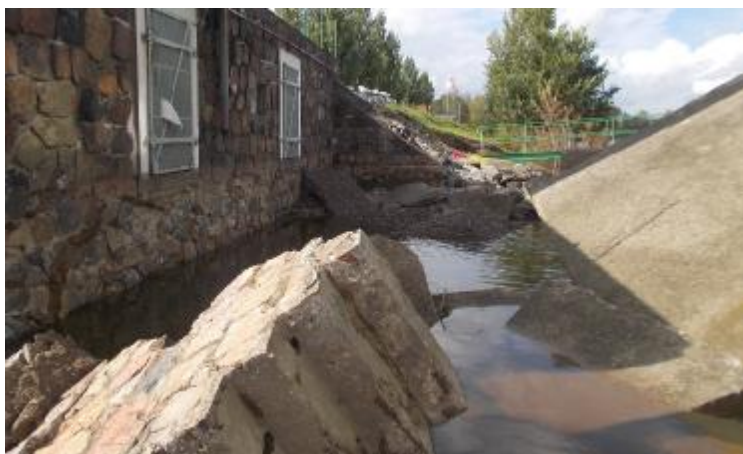
Prostor desky mezi pilířem a budovou skladu hradidel

V prostoru mezi prahy bude vyrovnáno dno s tím, že pokud bude podemlet základ zdi pod lávkou na jez, bude tento základ nejprve podbetonován. U levobřežního pilíře bude odstraněn jílovitý materiál do hloubky 0,8 m (153,60 m n. m.) a povrch pokryt vrstvou štěrkopísku. Výškové stupně dna výmolů budou upraveny ve sklonu 1:1. Na dno výmolů bude ve vrstvách mocnosti 0,4-0,5 m položen beton prokládaný přednostně úlomky betonu, zdí a dlažby a LK. Beton bude důkladně vibrován tak, aby nevznikaly kaverny podél stávajících konstrukcí či vkládaného materiálu (beton, kameny). Pro desku bude použito betonu C20/25, který musí být na místo dopravován čerpáním nebo v nádobách na vzdálenost 150 m. Konečná úroveň betonové desky bude 154,40 m n. m. Je žádoucí povrch upravit s mírným sklonem směrem po vodě tak, aby byla předmětná plocha gravitačně odvodněna přes břehový práh pod jezem do řeky.

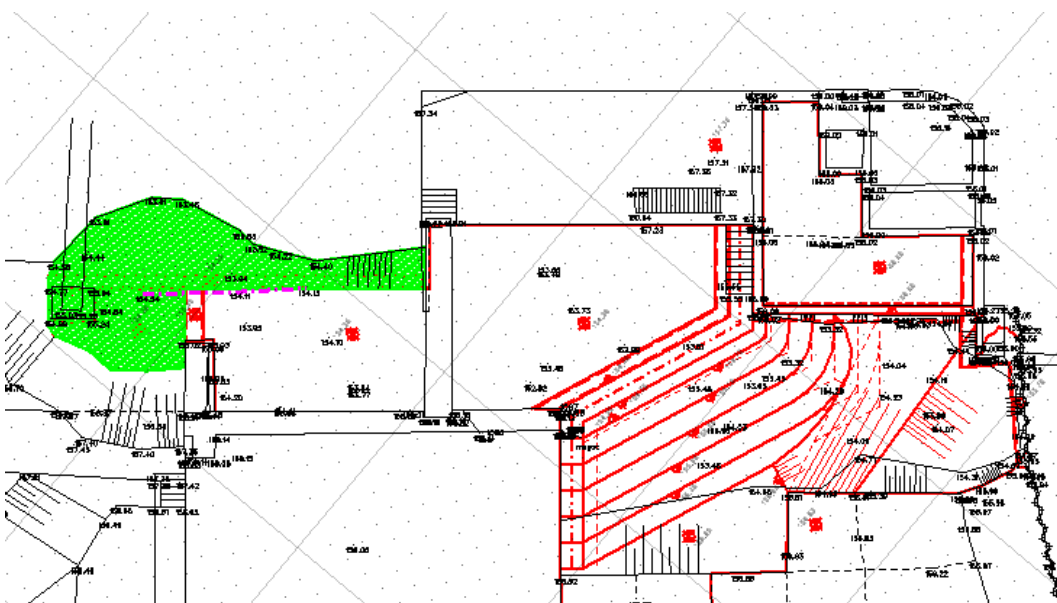
Sanace levého břehu pod pilířem.

Nejprve budou z daného prostoru odstraněny a rozbourány trosky opevnění, zdí, dlažby i desek. Je předpokládáno, že inženýrské sítě budou již vymístěny/přeloženy. Dále bude nadzvednuta a zajištěna lávka z posunutého základu, který bude rovněž rozbourán. Úlomky opevnění, resp. kameny budou použity do konstrukcí havarijního opevnění. Lávka bude na závěr na opravený obnovený základ osazena a doplněny pochozí pororošty.

V podélném směru bude podél poškozeného okraje dlažby do rýhy šířky 0,6 a hloubky cca 0,3 m do bednění vybetonován podélný železobetonový práh s korunou na kótě 154,40 m n. m. Práh bude zhotoven z betonu C20/25 s loženými svařovanými sítěmi při obou lících B500 Ø10/100mmxØ10/100mm s krytím min. 45 mm (vymezeno distančními prvky). Stávající jílovitý materiál v základu prahu bude odkopán na úroveň min. 153,50 m n. m. a na dno rýhy rozprostřena vrstva ŠP tl 0,1 m. Na horním konci bude práh navázán na původní železobetonové křídlo pilíře a na dolním konci ukončeno v terénu za novým základem lávky. Do prahu budou vloženy spřahovací trny pro připojení příčného prahu i nového základu lávky. Návodní strana

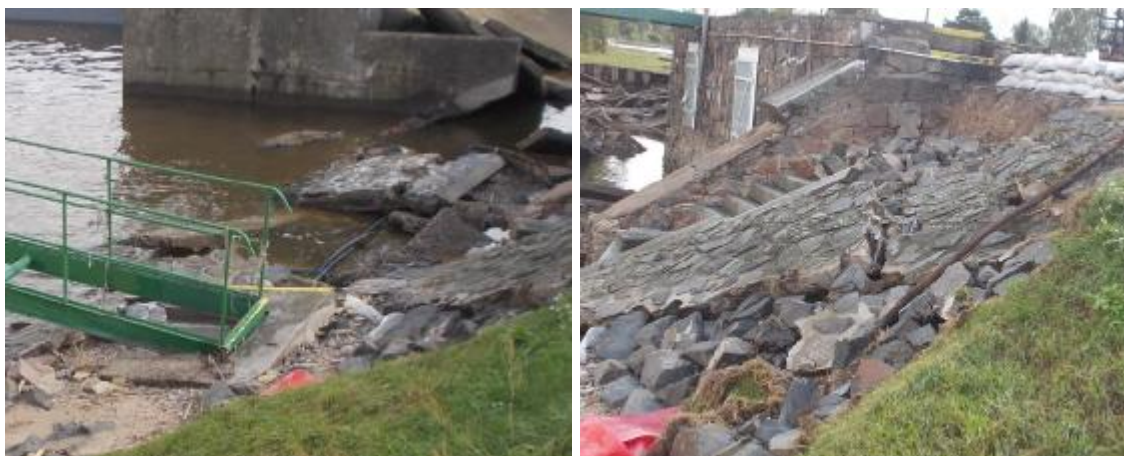
Obrázky poškození levého břehu pod LB pilířem jezu

Na rubu prahu bude vybetonován nový základ lávky 1,45x2,0 m založený na úrovni stejné s prahem (153,60 m n.m.) a korunou na úrovni 155,30 m n.m (původní koruna opevnění). V koruně základu budou v drážce (tl. konstrukce lávky) osazeny nové opěrné desky lávky.

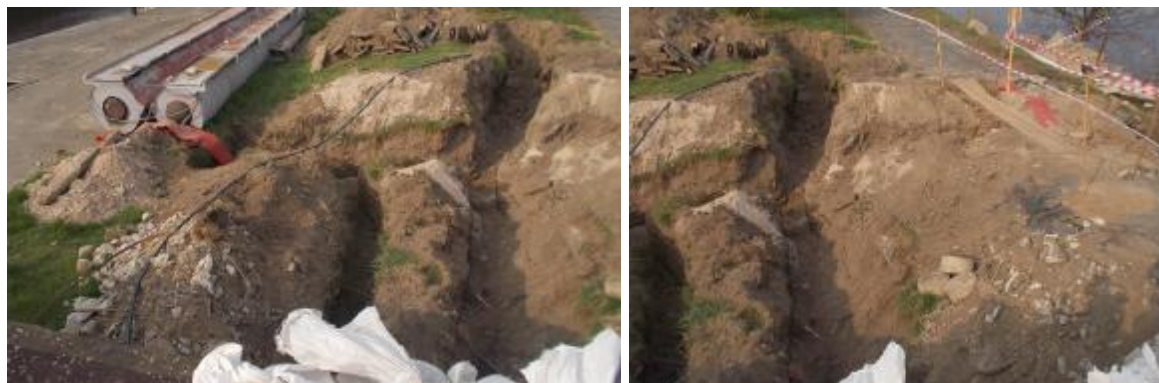
Výkopy pro IS v hrázi pod skladem hradidel

Stávající výmol v hrázi bude upraven do stupňů a vyplněn rovinaninou s využitím vybouraného kamene a úlomků betonu s vypracovaným lícem hráze. Předpokládaná hmotnost jednolitých kamenů, resp. kusů betonu bude do 90 kg. Vnější sklon hráze bude cca 1:1,1. Součástí sanace výmolů v hrázi bude také zasypání a opevnění rýh vyhloubených v hrázi při provizorních přeložkách inženýrských sítí. Jedná se o vodovodní potrubí a silové kabely napájení jezu a osvětlení. Kabely a potrubí budou nejprve ve výkopu opatrně obsypány hutněným obsypem a následně budou rýhy do úrovně terénu doplněny rovinaninou s urovnáním jejího líce.
