SPÁROVÁNÍ ZDIVA ZÍDEK / DLAŽEB

č. akce: 129200003 Jahodovský potok, Rychnov nad Kněžnou – Roveň, oprava koryta, ř. km 0.000-3,800

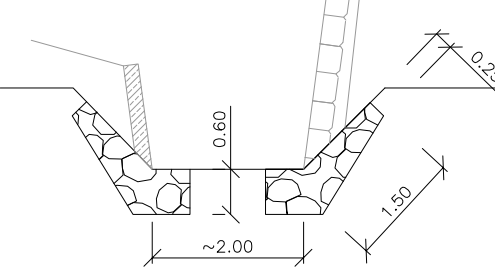
4) ř.km 1,0350 – 1,3245

**Poznámky:**  
Betonová zídka na LB mezi ř.km 1,117–1,176  
a kamenná zídka na PB mezi ř.km 1,210–1,325  
nejdou v majetku stavebníka.

- očištění rovnaniny
- doplnění kameniva 80–200 kg do rovnanin 30%
- urovnání líce opevnění rovnaniny
- osetí části svahů koryta
