Z Á P I S

**o prohlídce vodního díla [podle §62 zák. č. 254/2001 Sb., v platném znění]
v rámci provádění technickobezpečnostního dohledu (TBD) nad vodními díly**

Vodní dílo:	Úprava Blaty, Annín - Olšany u Prostějova
Vodní tok:	<i>Blata</i>
Číslo HM:	<i>220834</i>
Kategorie díla:	<i>IV.</i>
Katastrální území:	<i>Tovačov, Klopotovice, Biskupice na Hané, Hrdibořice, Dub nad Moravou, Charváty, Štětovice, Vrbátky, Dubany na Hané, Blatec, Bystročice, Olšany u Prostějova, Hablov, Žerůvky</i>
Obec:	<i>Tovačov, Klopotovice, Biskupice, Hrdibořice, Dub nad Moravou, Charváty, Vrbátky, Blatec, Bystročice, Olšany u Prostějova</i>
Obec s rozšířenou působností:	<i>Prostějov, Olomouc, Přerov</i>
Kraj:	<i>Olomoucký</i>

Datum technickobezpečnostní prohlídky: *1. 10. 2020, 2. 10. 2020, 22. 10. 2020*

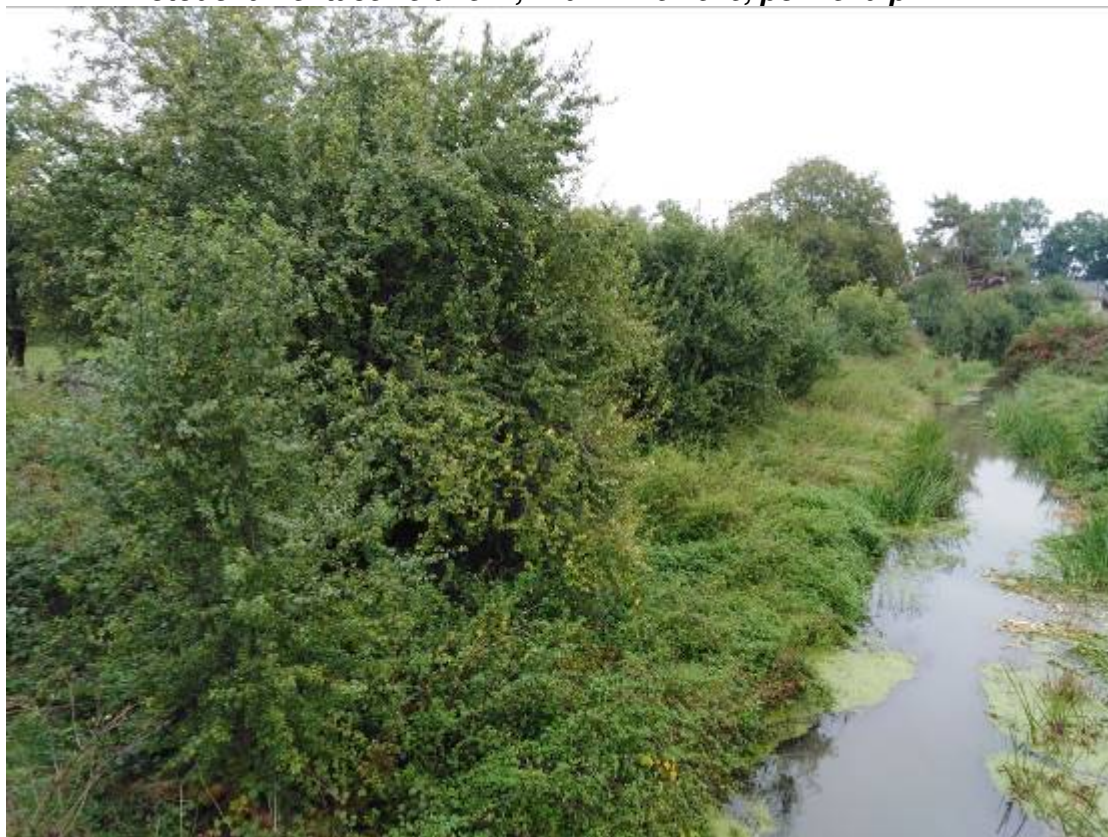
Náletové dřeviny se vyskytují v celém úseku ochranných hrází (na obou březích) viz Fotografie 1, výjimkou je úsek hrází procházející intravilánem obce Bystročice viz Fotografie 3.

Nekvalitní a druhově nevhodný travní pokryv koruny a svahů hráze – zejména v místech, kde je těleso hráze stíněné vzrostlými stromy a náletovými dřevinami – viz Fotografie 1, 5.

Fotografie 1 - Pohled ze sil. mostu na LB s ochrannou hrází v Tovačově (Annín), pohled směrem po toku na začátek úseku OH

Přednostně odstranit náletové dřeviny v intravilánu obce Bystročice a Tovačov, zajistí provoz Přerov, PM do 3/2024.

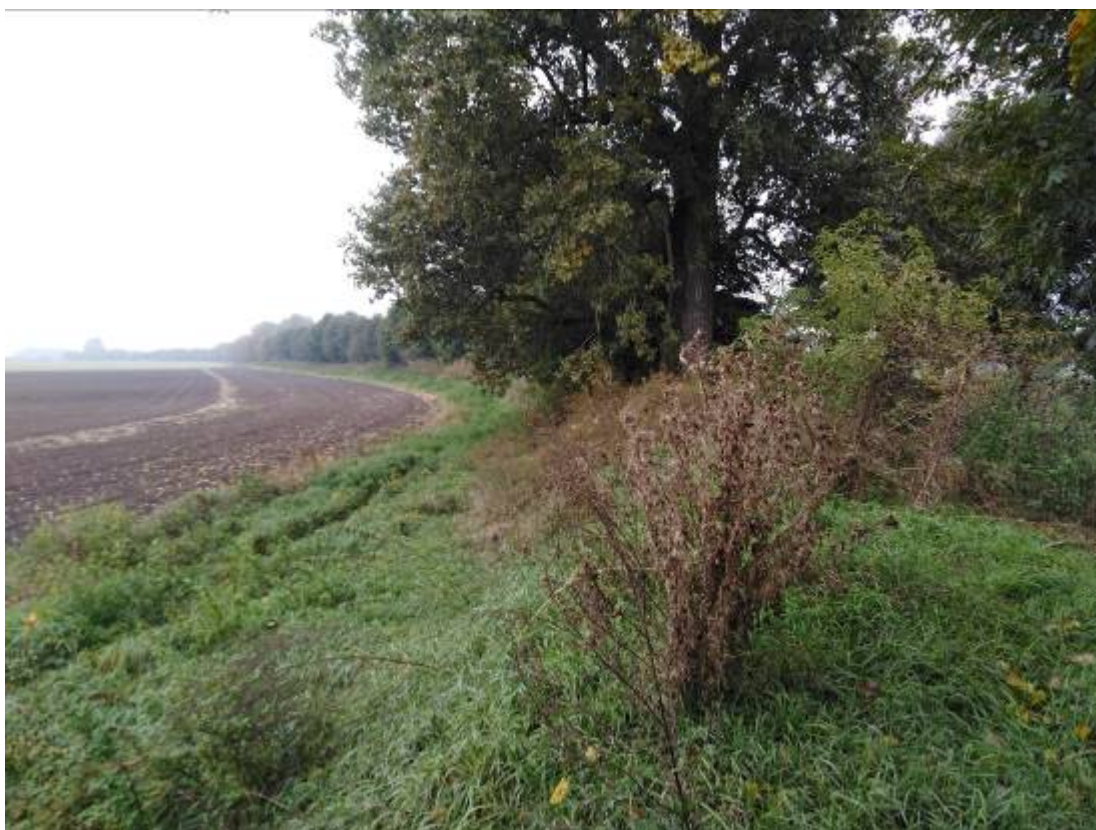
Výsadba z dřívějších let, nyní již vzrostlé listnaté stromy (např. ořech, javor, jabloň atd.) v koruně hráze, téměř v celém úseku ochranné hráze (na obou březích včetně intravilánu obce Bystročice) - místy ojediněle nebo souvislé stromořadí – viz Fotografie 2, 3, 7, 8.

Fotografie 2 - Pohled na těleso PB hráze v polní trati, pod obcí Bystročice - pohled proti proudu vody

Přednostně sledovat stav vzrostlých stromů, rostoucích v tělese hráze, v intravilánu obce Bystročice během obchůzek. Stromy ořezat tak, aby větve nebránili údržbě. Při nebezpečí vývratu nebo při odumírání stromu jej ihned pokácet. Zajistí provoz Přerov, PM v rámci pravidelných obchůzek.

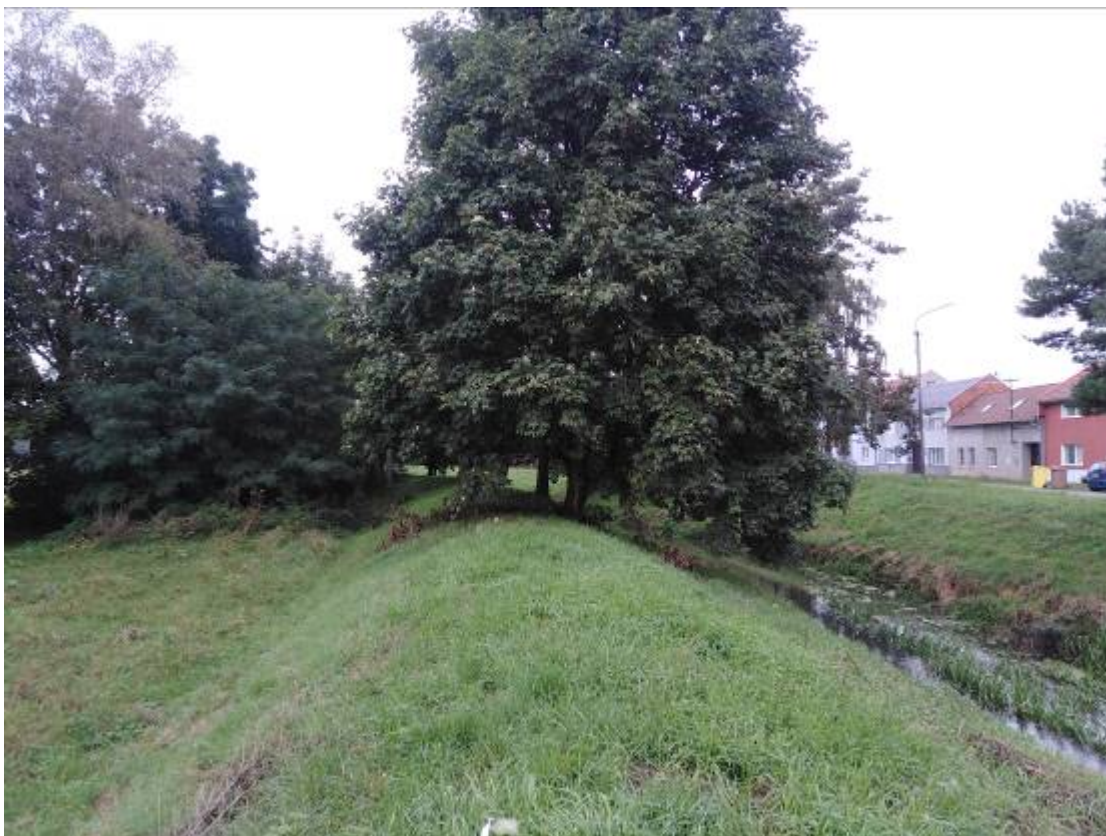
Fotografie 3 - Pohled na PB hráz v obci Bystročice, pohled proti proudu vody

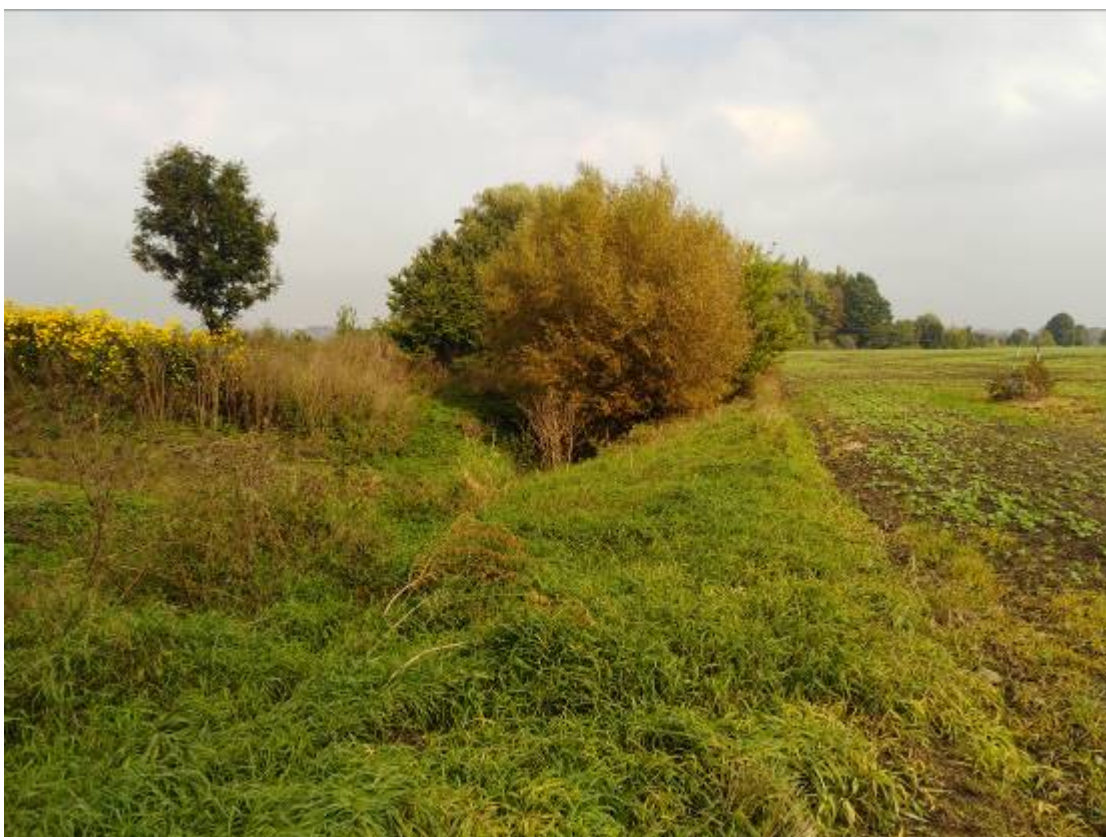
Fotografie 4 - Pohled PB hráz v koncovém úseku při dálničním mostu

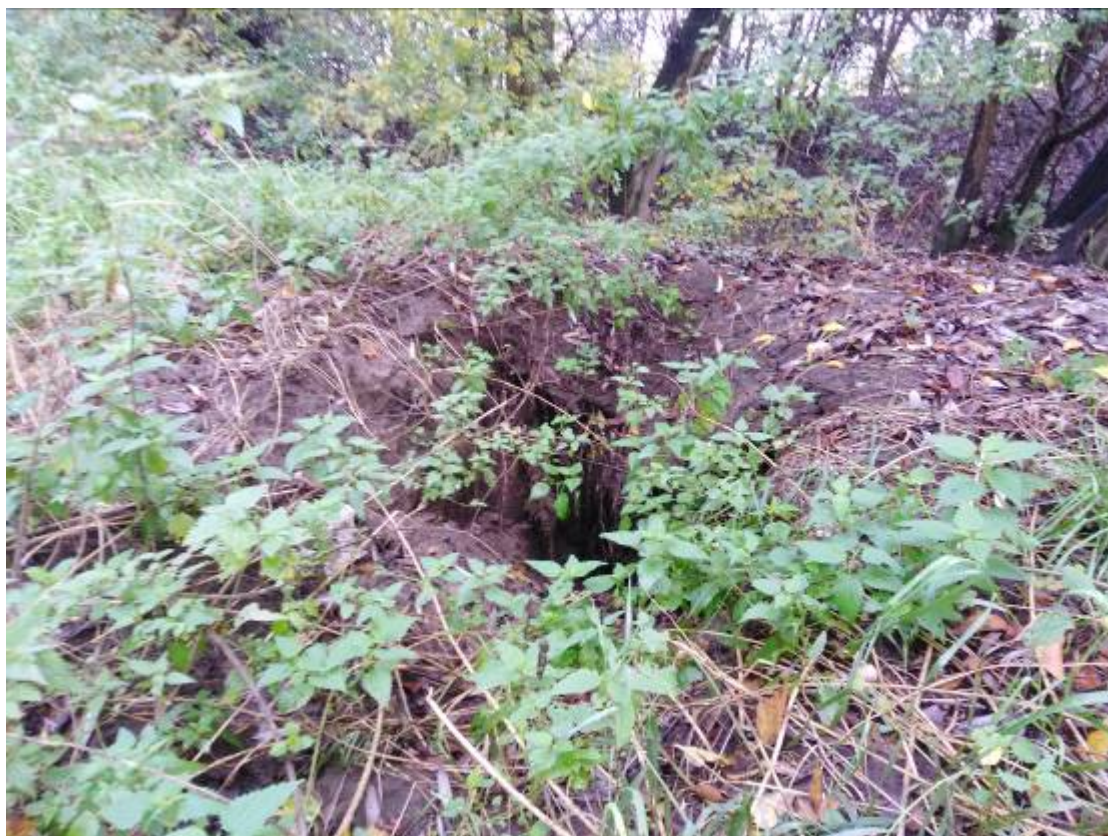
Propad tělesa pravobřežní hráze (pravděpodobně způsoben činností živočichů) v blízkosti propustku bezejmenného pravostranného přítoku toku Blata (dig. ř. km cca 18,1). Dále přibližně 50 m před tímto propadem (na pravém břehu) byla zjištěna kaverna přes těleso hráze – viz Fotografie 5.

Fotografie 5 - Propad tělesa PB hráze

Těleso ochranné hráze bude sanováno vhodnou zeminou se zhutněním dle ČSN 75 2410. Zajistí provoz Přerov, PM do 12/2022. Přednostně sanovat místa nad obydlenými oblastmi (z důvodu bezpečnosti během povodní), následně další místa.

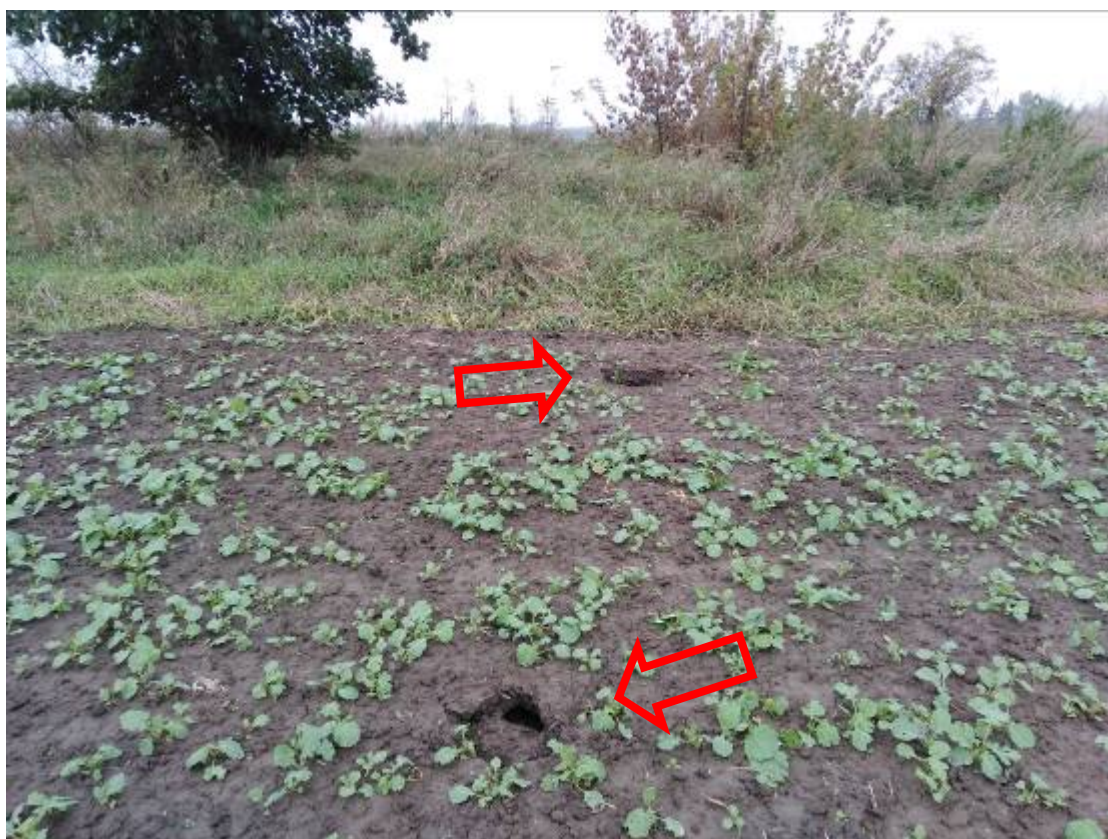
Přibližně v polovině délky úseku pravobřežní ochranné hráze, mezi Bystročicemi a dálničním mostem, výskyt tří míst s propadem tělesa hráze a dvě propadlá místa v přilehlém polním pozemku (v blízkosti tohoto místa se nacházel na PB hrázi vyvrácený strom, který byl během povodňové situace v říjnu 2020 operativně odstraněn provozem Přerov, PM), viz Fotografie 6 a 9.

Fotografie 6 – Dvě propadlá místa (označené šipkou) v polním pozemku při PB hrázi nad obcí Bystročice

ad e4) – hráz po odstraněném vývratu bude vhodně sanována v souladu s ČSN 75 2410.

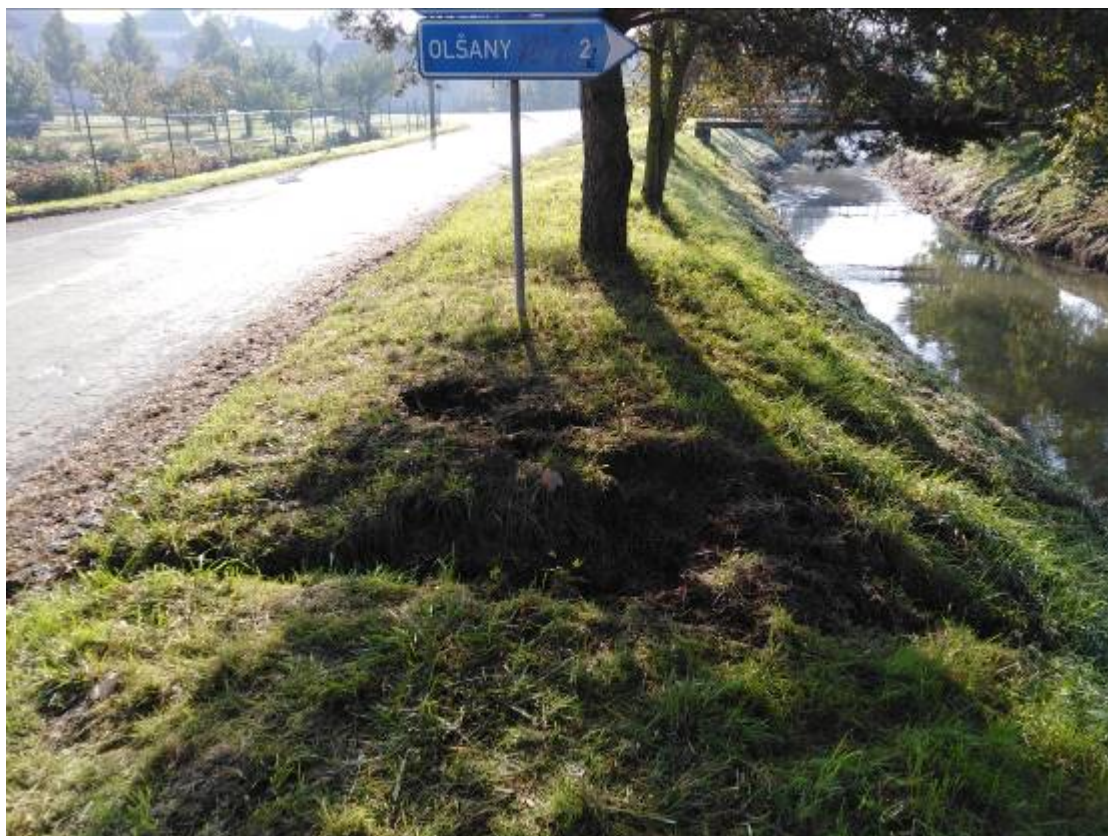
2x příčný překop (první překop před domem č. p. 89, druhý překop před domem č. p. 25) LB hráze v intravilánu obce Bystročice, viz Fotografie 7 a 8.

Fotografie 7 - Překop LB hráze v obci Bystročice

ad e8) – sanace dvou překopů hráze v obci Bystročice bude provedena v součinnosti s Obcí Bystročice.

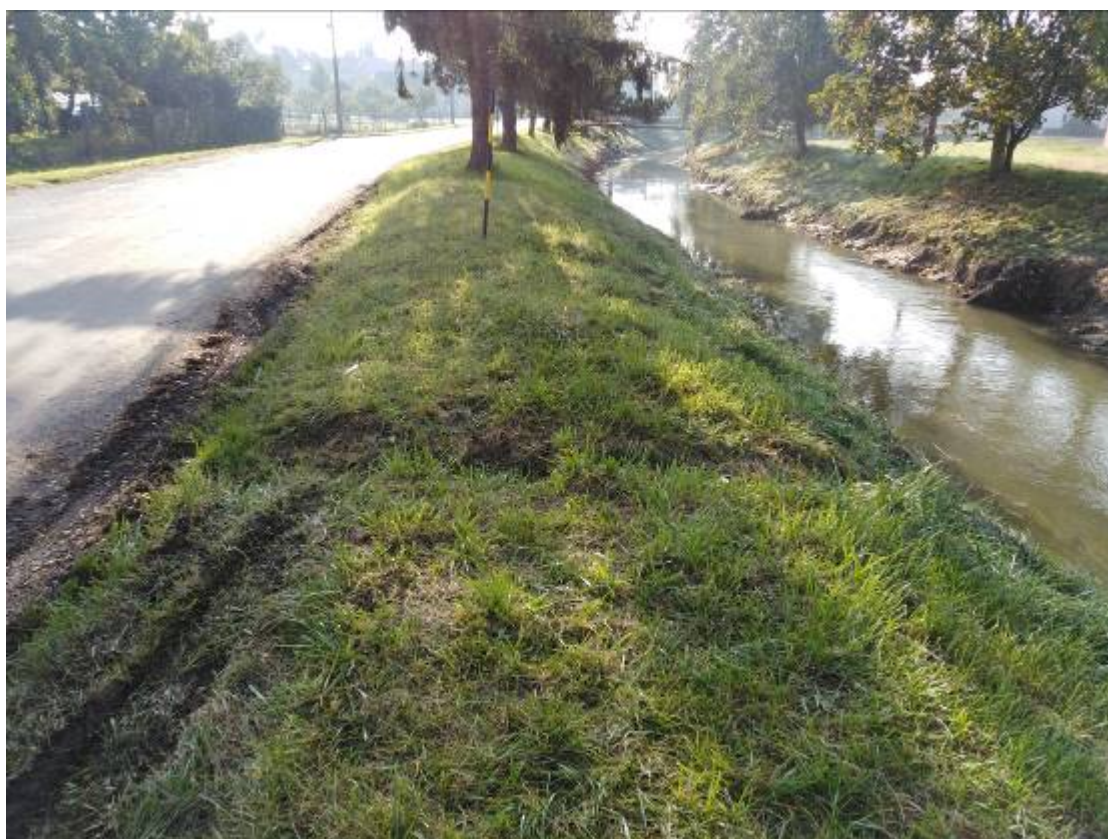
Fotografie 8 - Překop LB hráze v obci Bystročice

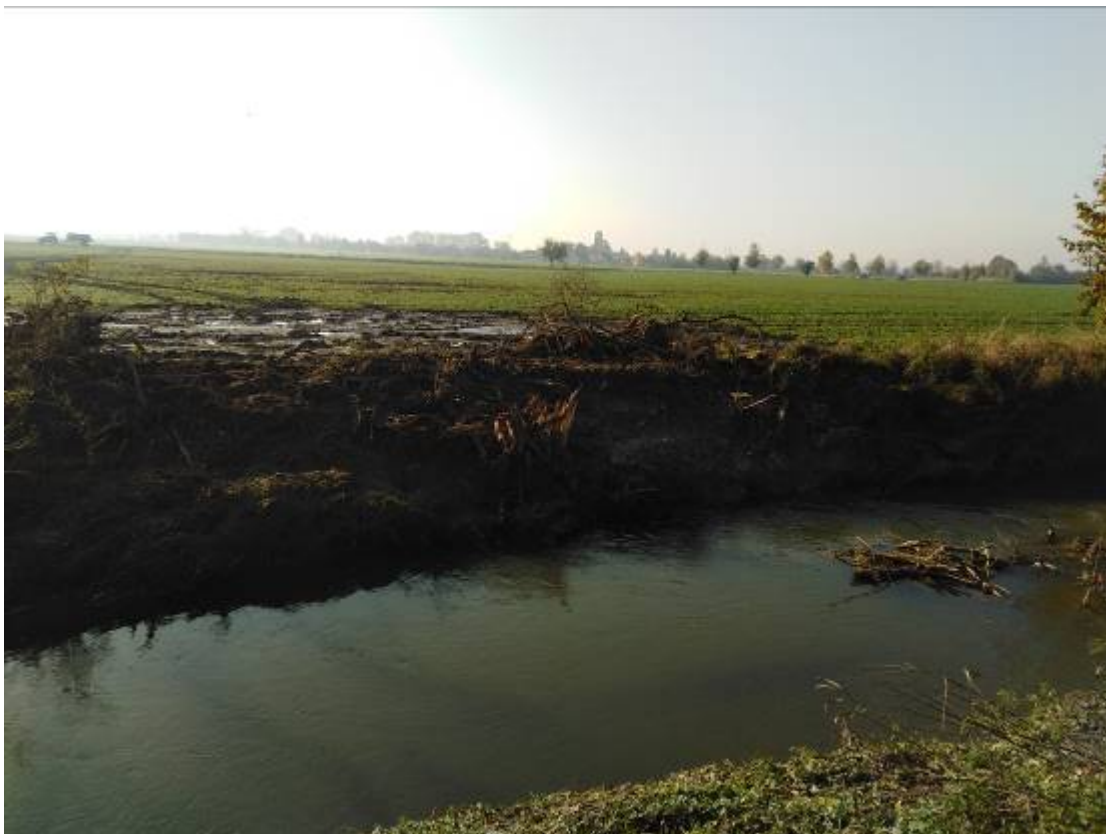
Fotografie 9 – PB břeh a hráz pod odstranění vývratu stromu

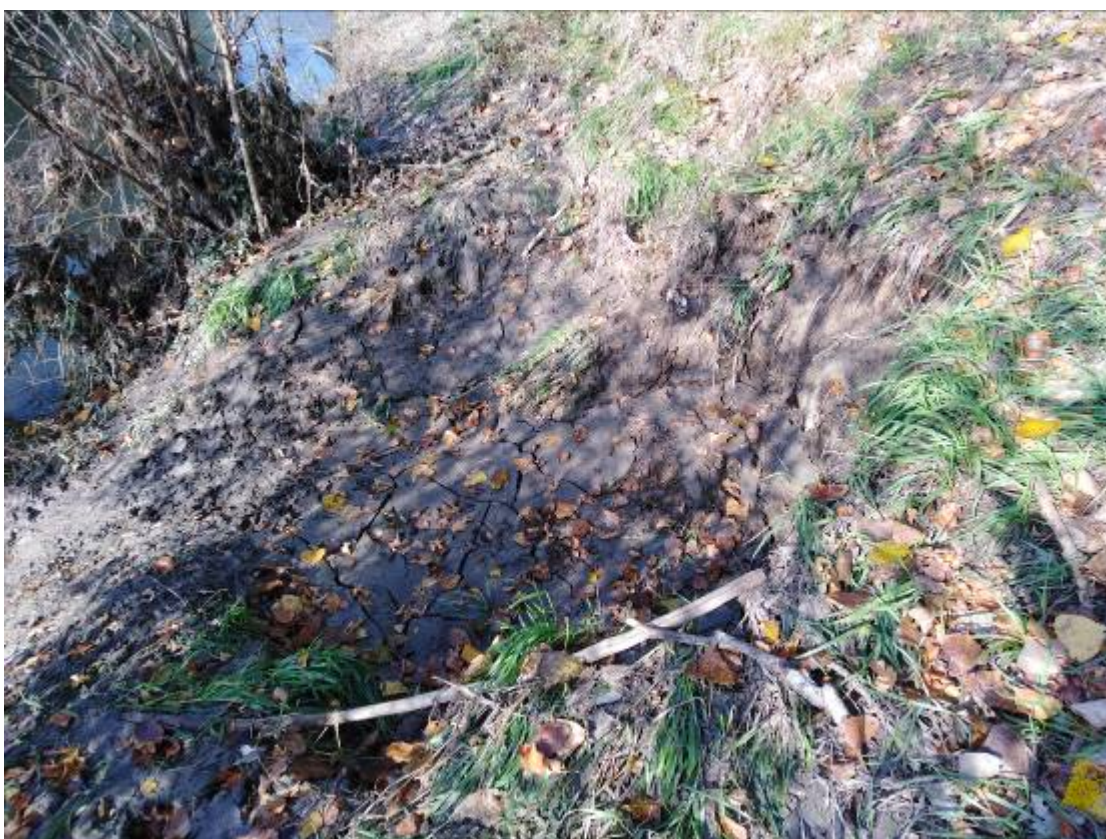
Propad části levobřežního návodního svahu (a břehu), neznámého původu, v dig. ř. km 21,4, viz Fotografie 10.

Fotografie 10 – Propad části LB návodního svahu (a břehu)
