Protokol z místního šetření o zjištění rozsahu povodňových škod způsobených povodní ze dne 17. září 2024

1-01-...342

Vodní tok: Labe

Název: VS české kopisty

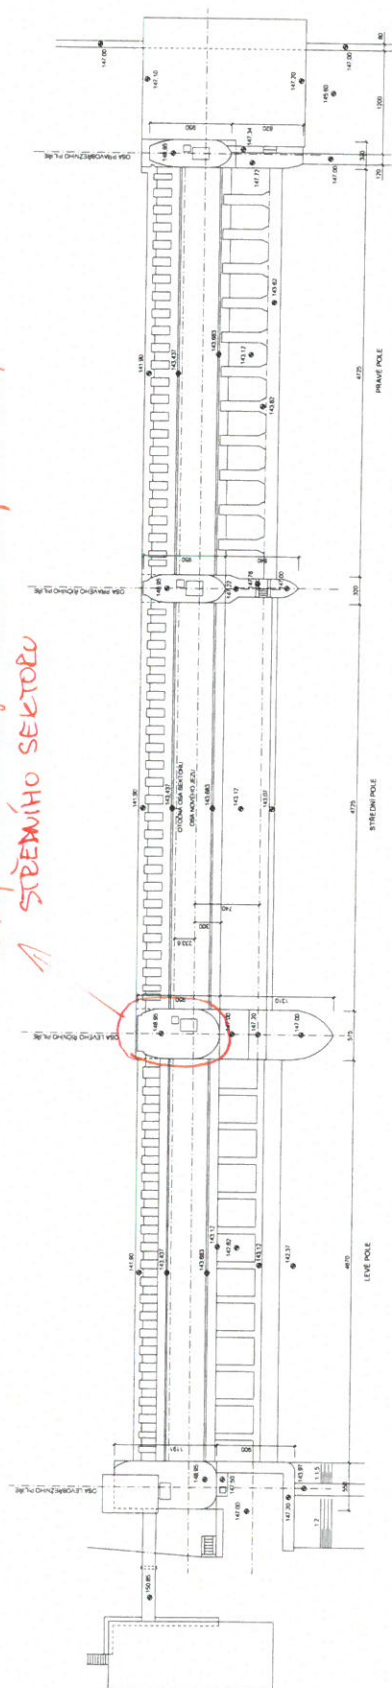
AM - 1ks - technologie zvedání str., sebova

AI1 oprava technologie zvedání a zpožtné vazky

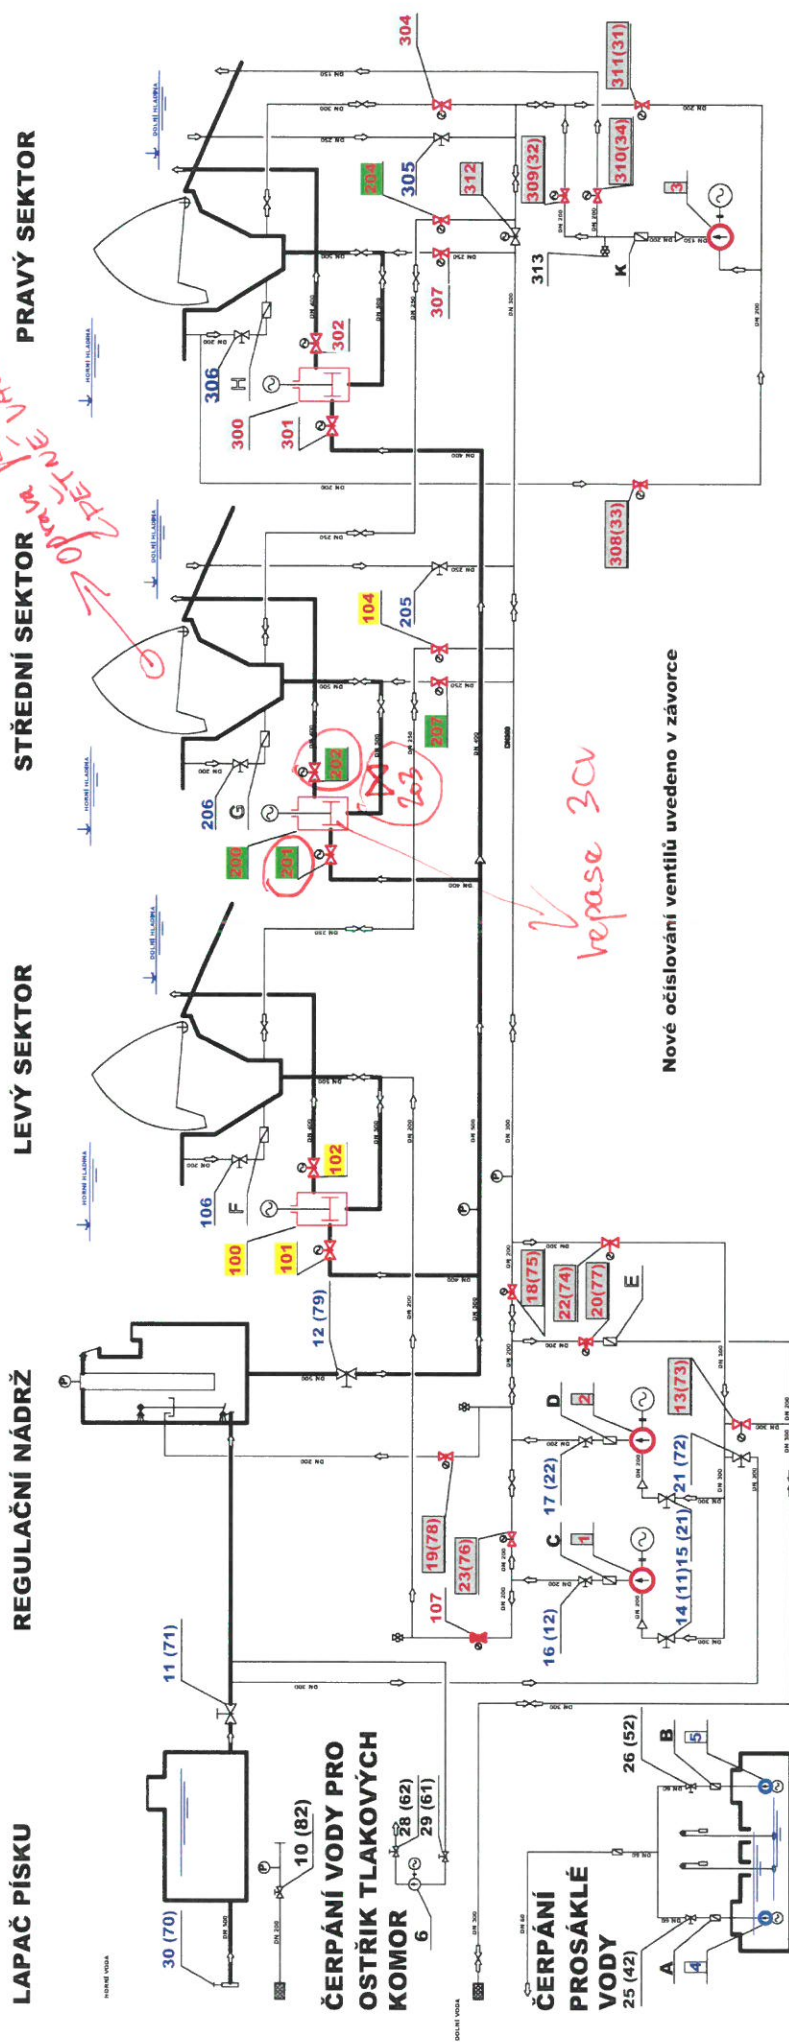
TECHNOLOGICKÉ SCHÉMA JEZU - ČESKÉ KOPISTY

VV
 AM: 30V - rozebírání, vyčištění, doování poruchy příp.
 201 - repase ventilů
 202 - rospase -li-
 203 - výměna klapky

- 3 cest. ventil: rozebrat, zkontrolovat, vyčistit, příp. dovarit
- ventily: 201 - repase
202 - repase
203 - výměna klapky
- zpětná vazba - oprava pákového mechanismu v tlac. komoře
 - oprava hřídele z tlac. komory do piliře
 - čelní převodovka vč. uchycení na zed'
 - kardan. hřídel
 - diferenční převodovka
 - pohon 3 CV
