Technická specifikace prací

VD Brandýs nad Labem – průzkum zatopených částí vodního díla

TECHNICKÁ ZPRÁVA č. z50/21

Průzkum zatopených částí vodního díla Brandýs nad Labem

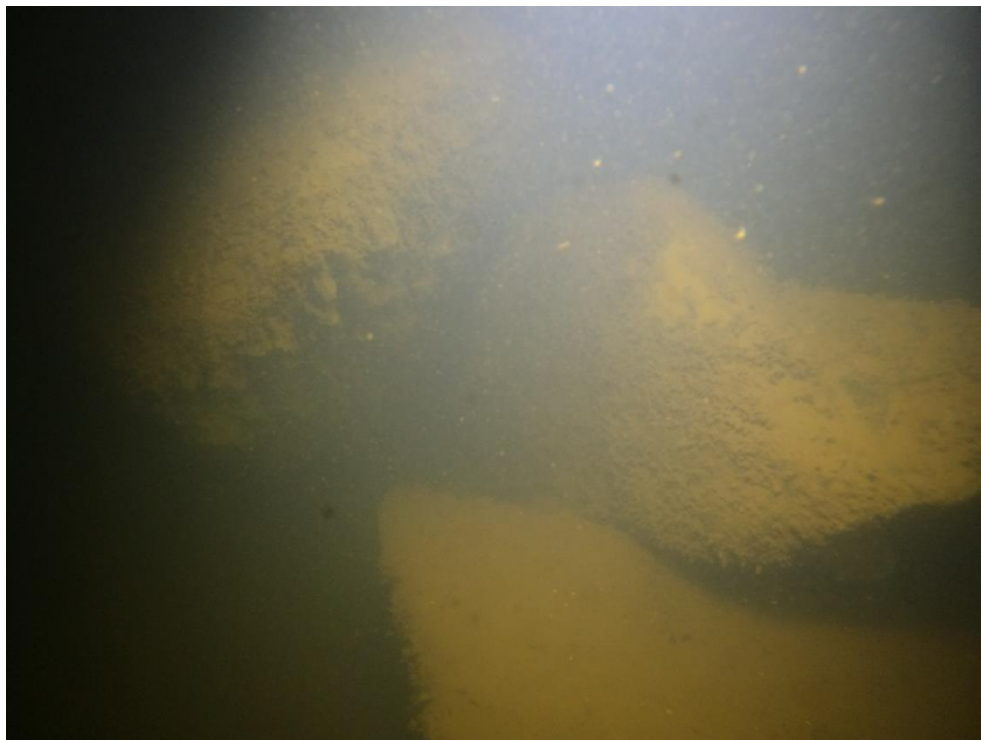
- V nadjezí i podjezí je vrstva jemného sedimentu a lupení do 50 mm
- Zához před betonovou deskou jezového pole je zhotoven z lomových kamenů a místy je částečně překryt pískem

Foto: VD Brandýs n.L. – hrubý zához v nadjezí

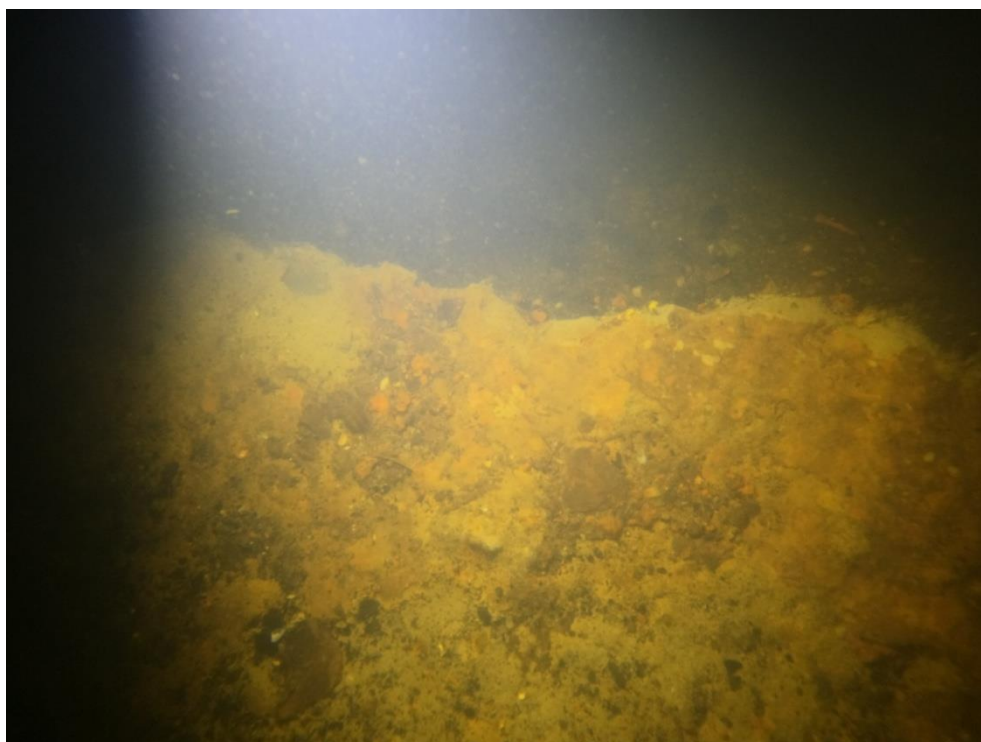
Foto: VD Brandýs n.L. – opravená prasklina v nadjezí levého jez.pole

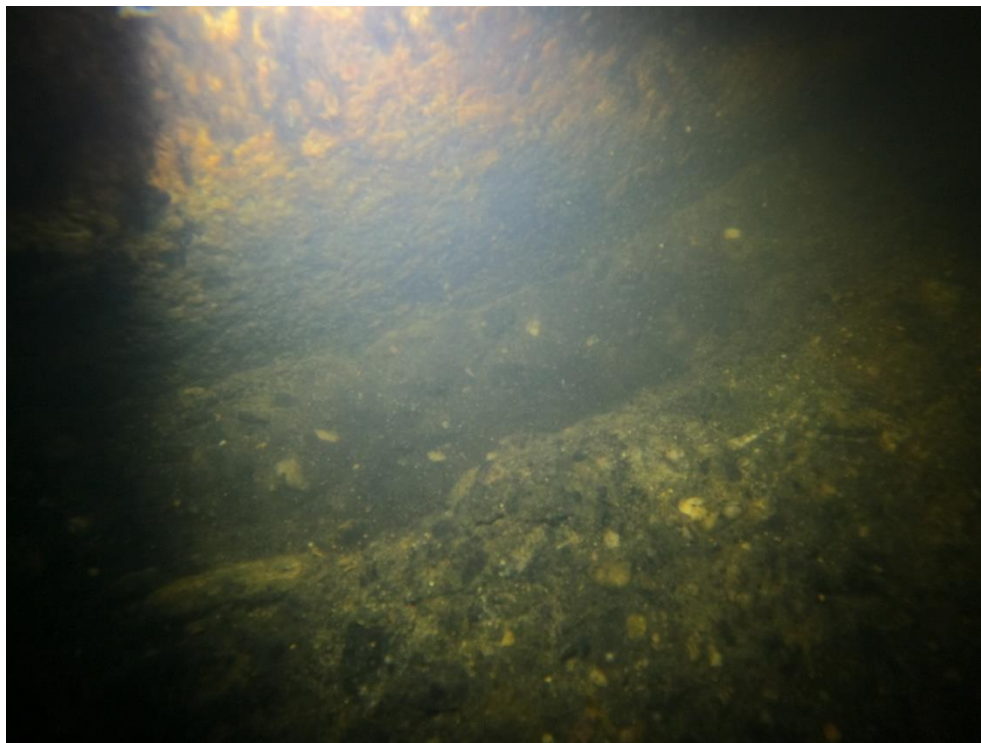
- V místě hradícího prahu u levobřežního pilíře jsou dvě zjištění č.5 a č.6
- Zjištění č.5 – kaverna ve dně prahu o rozměrech cca 300x70x70mm (šxdxhl)

Foto: VD Brandýs n.L. – kaverna ve dně prahu č.5

- Práce byly provedeny v souladu se zadáním a s uvedenými zjištěními.
- Doporučujeme provést sanaci poškozeného spárování – zjištění 1,2,13,14
- Doporučujeme provést sanaci kaveren v prahu – zjištění 5-12
- Doporučujeme provést kontrolu stavu poškození v cyklu 12 měsíců od poslední kontroly

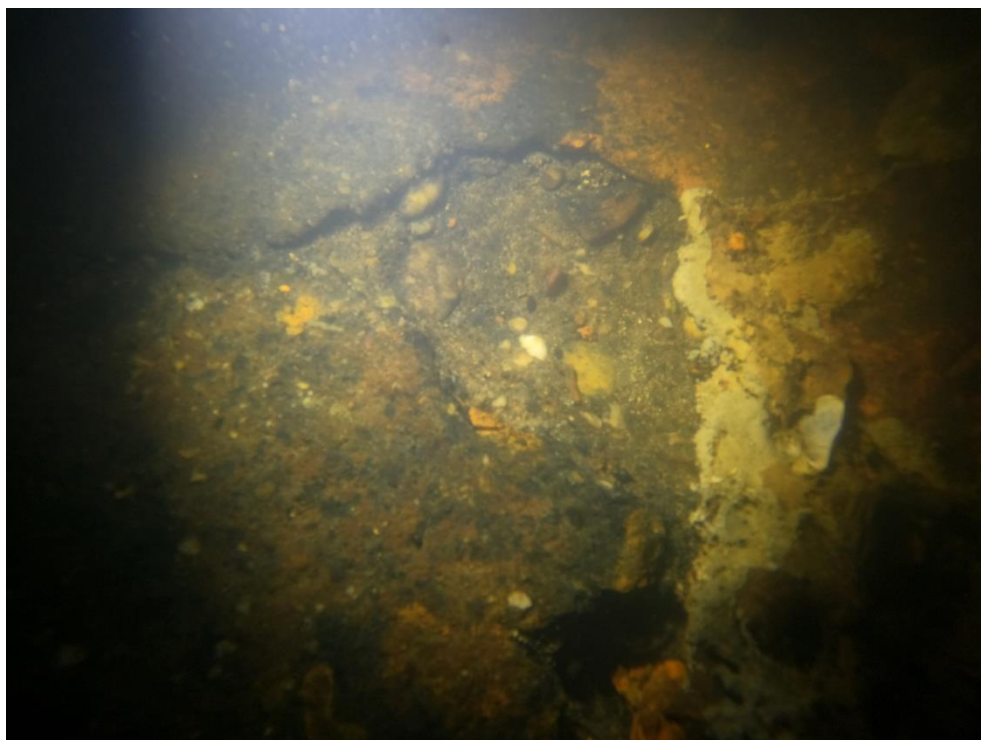
- Zjištění č.6 – kaverna ve dně prahu o rozměrech cca 120x100x50mm (šxdxhl)

Foto: VD Brandýs n.L. – kaverna ve dně prahu č.6

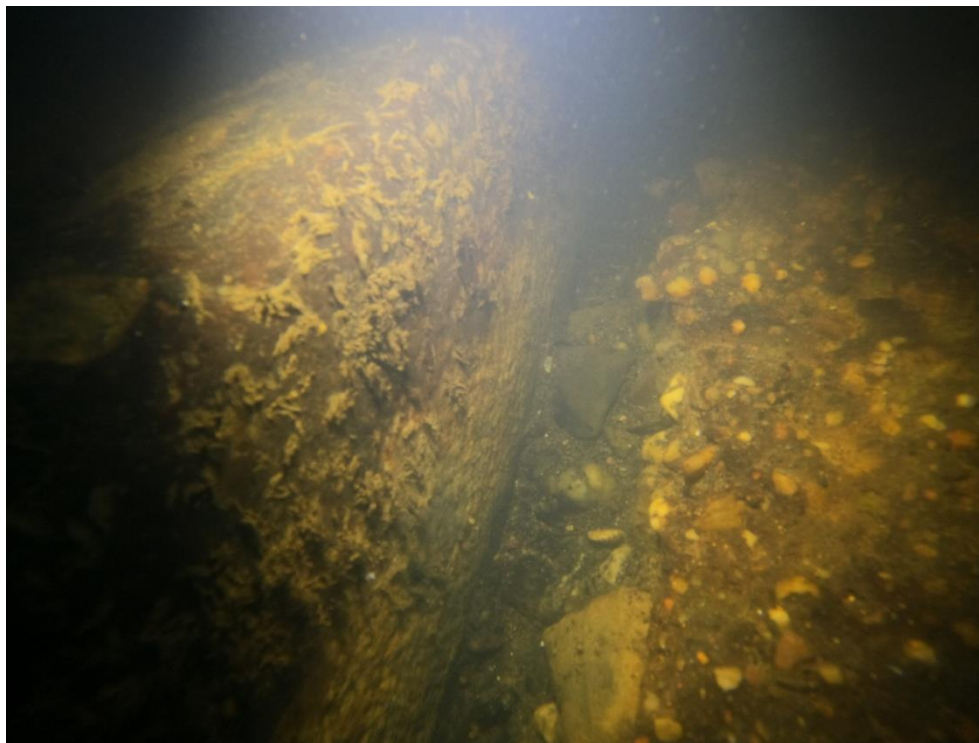
- V místech třetího hradícího oka, ve dně prahu, jsou zjištění č.7 a č.8
- Zjištění č.7 – kaverna ve dně prahu o rozměrech cca 1200x120x150mm (šxdxhl)

Foto: VD Brandýs n.L. – kaverna ve dně prahu č.7

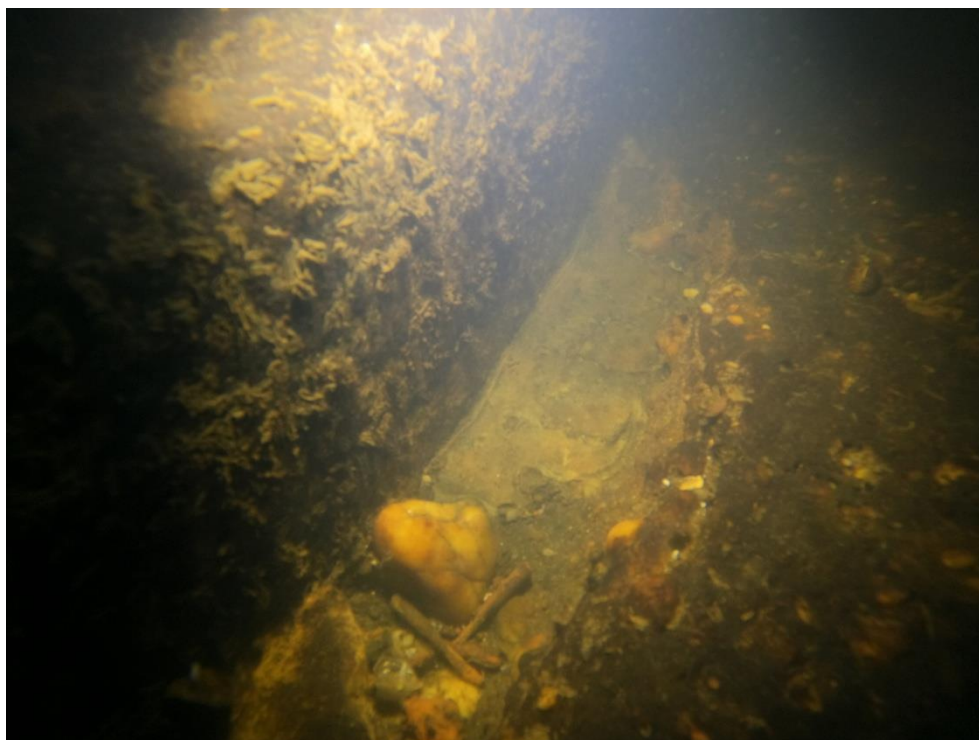
- Zjištění č.8 – kaverna ve dně prahu o rozměrech cca 800x70x70mm (šxdxhl)

Foto: VD Brandýs n.L. – kaverna ve dně prahu č.8

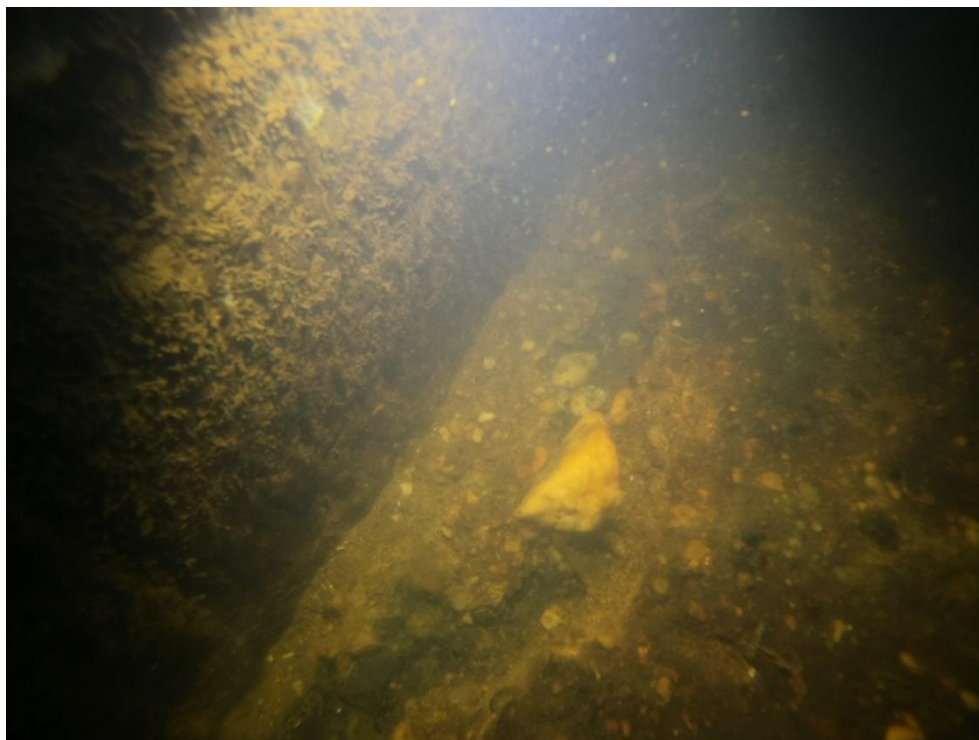
- U levé strany levého pilíře je v místě hradícího prahu zjištění č.9
- Zjištění č.9 – kaverna u paty pilíře a dna prahu o rozměrech cca 150x400x150mm (šxdxhl)

Foto: VD Brandýs n.L. – kaverna ve dně prahu č.9

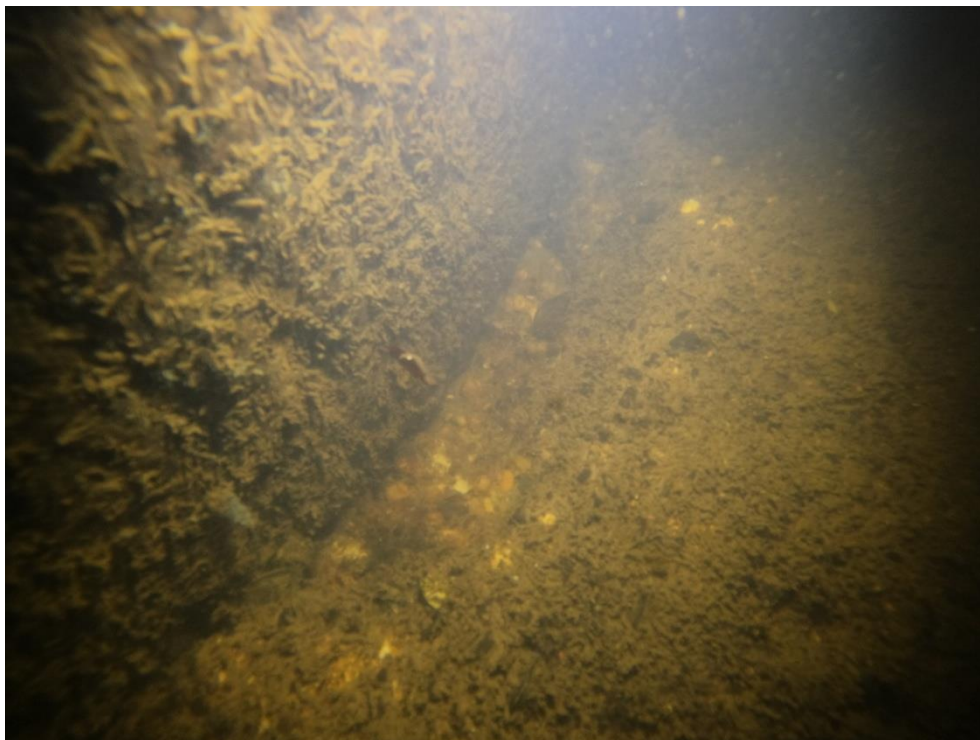
- V nadjezí i podjezí je vrstva jemného sedimentu a lupení do 50 mm
- V podjezí ve vývaru jezového pole je zjištění č.2 z předešlého průzkumu
 - Zjištění č.2 – poškozené spárování dlažby o rozměrech cca 200x100x100mm (šxdxhl)
 - Zjištění č.4 – kaverna ve dně byla v minulosti opravena
- V nadjezí jsou tato zjištění:
 - U pravé strany levého pilíře je zjištění č.10
 - Zjištění č.10 – kaverna do dna u paty pilíře, 600mm od špičky pilíře, o rozměrech cca 70x300x100mm (šxdxhl)

Foto: VD Brandýs n.L. – kaverna ve dně prahu č.10

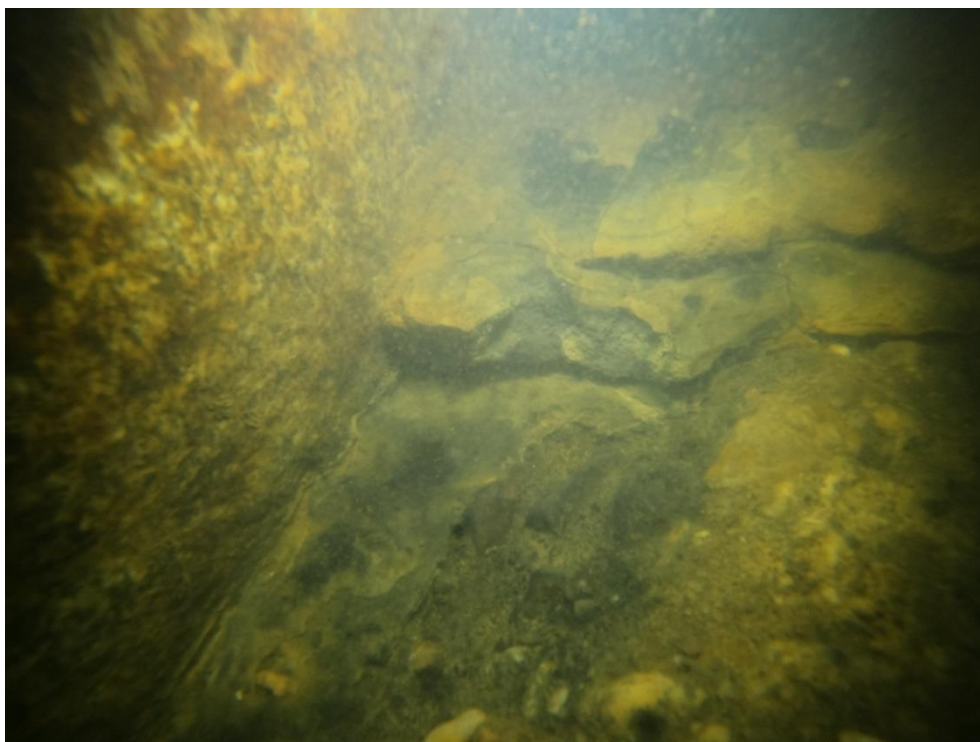
- U prvního hradícího oka je zjištění č.11
- Zjištění č.11 – kaverna ve dně prahu o rozměrech cca 500x120x80mm (šxdxhl)

Foto: VD Brandýs n.L. – kaverna ve dně prahu č.11

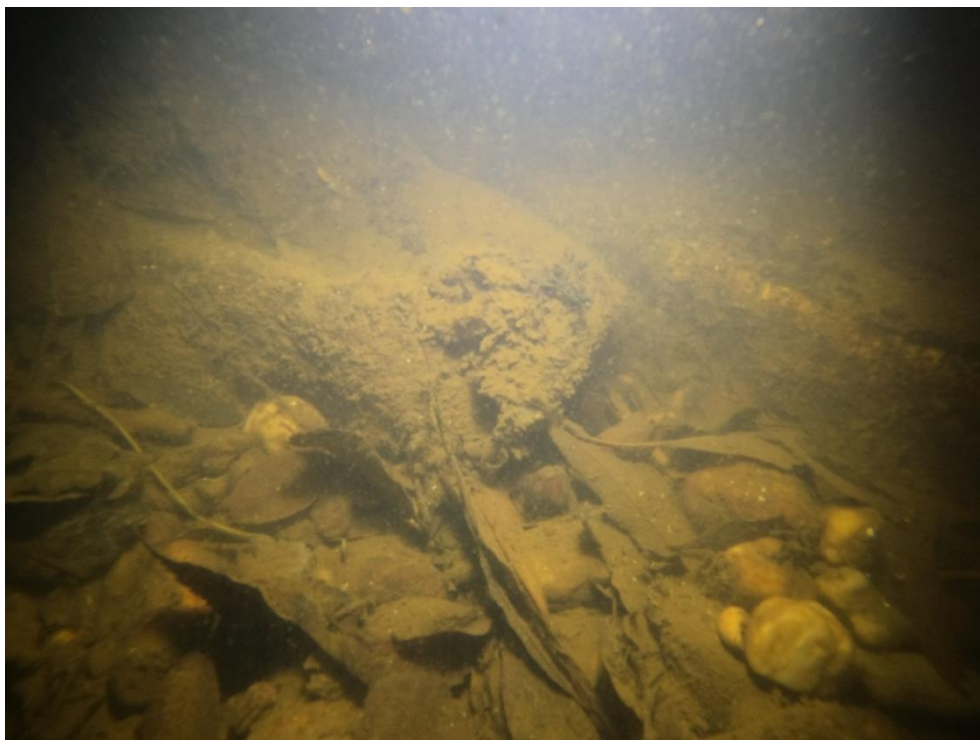
- U druhého hradícího oka je na prahu vrstva stěrkořísku a kameniva (viz video záznam)

Foto: VD Brandýs n.L. – naplaveniny na hradícím prahu středního jez.pole

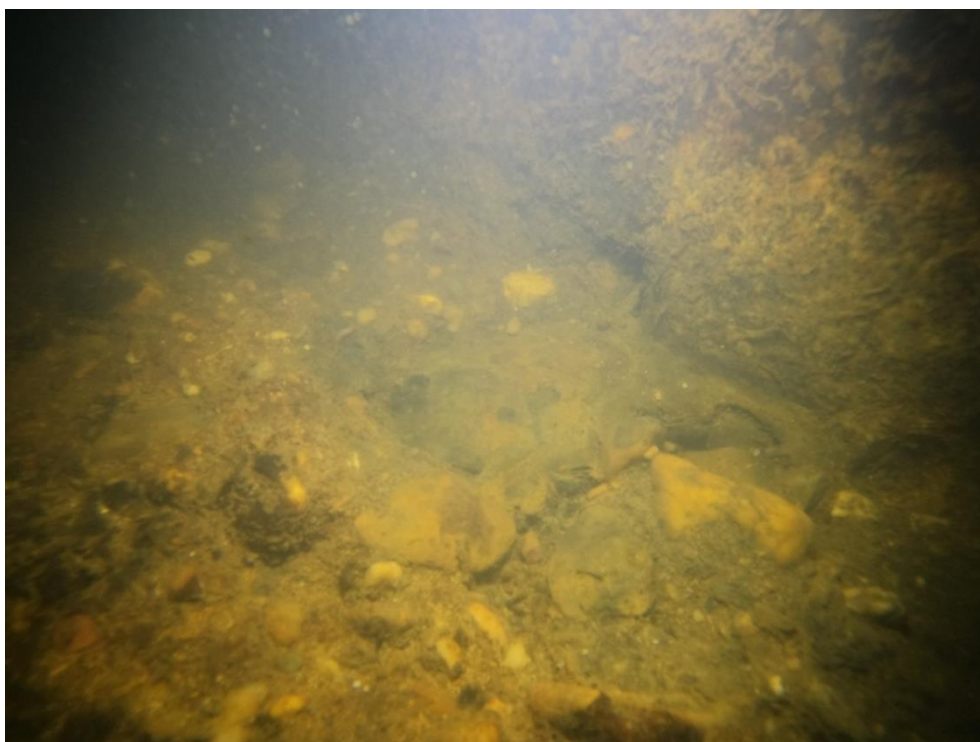
- U třetího hradícího oka je zjištění č.12
- Zjištění č.12 – kaverna ve dně prahu o rozměrech cca 800x250x100mm (šxdxhl)

Foto: VD Brandýs n.L. – kaverna ve dně prahu č.12

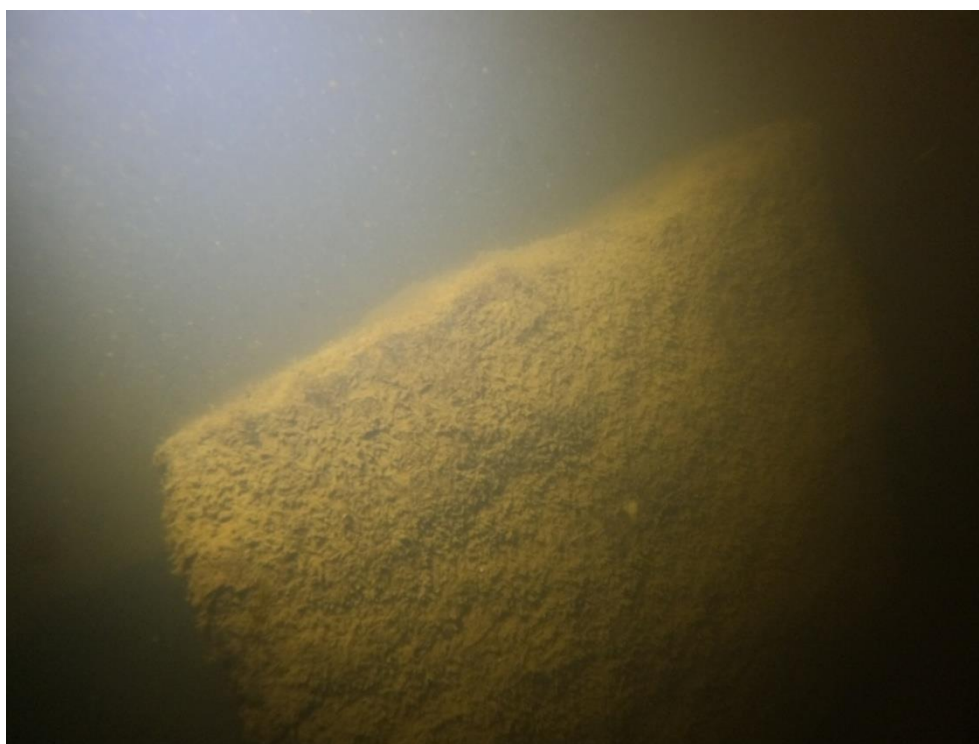
- V nadjezíje vrstva naplavenin a lupení až600mm v místě prahu provizorního hrazení
- V podjezí je vrstva jemného sedimentu a lupením až 50mm
- Dno podjezí je tvořeno žulovou dlažbou s občas vystouplými kameny jako rozražeči

Foto: VD Brandýs n.L. – vystouplé kameny jako rozražeče v podjezí

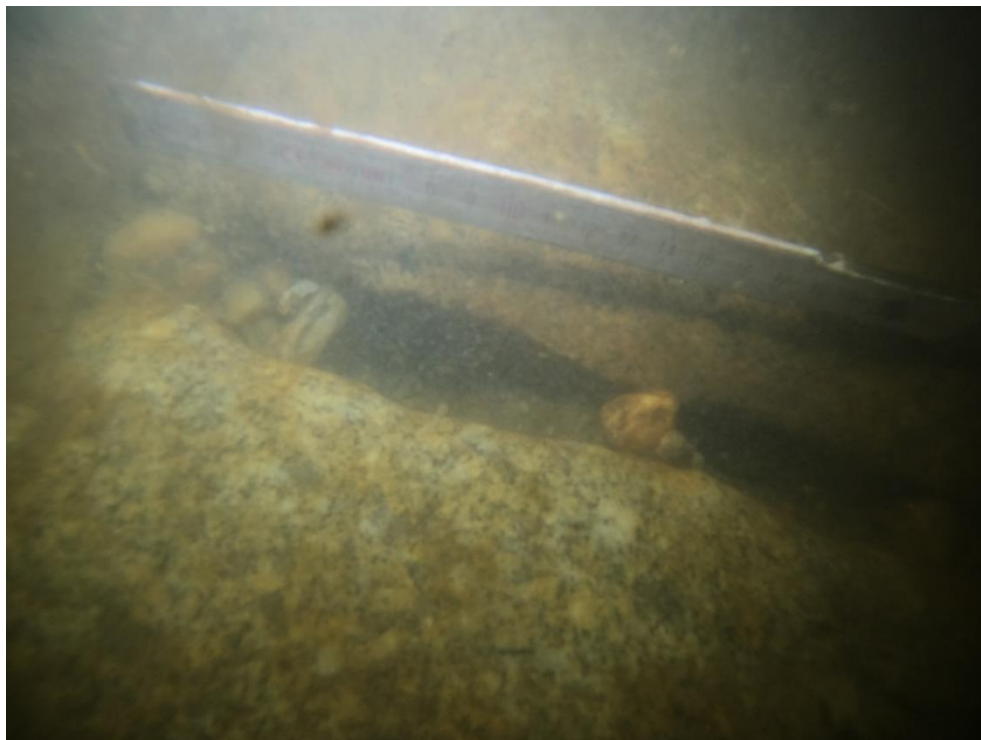
- V podjezí ve vývaru jsou tato zjištění:
 - U pravého pilíře bylo v minulosti opraveno zjištění č.3
 - U pravobřežního pilíře jsou zjištění č.1 a č.14
 - Zjištění č.1 – poškozené spárování dlažby dna o rozměrech cca 250x40x100mm (šxdxhl)

Foto: VD Brandýs n.L. – poškozené spárování ve dně vývaru č. 1

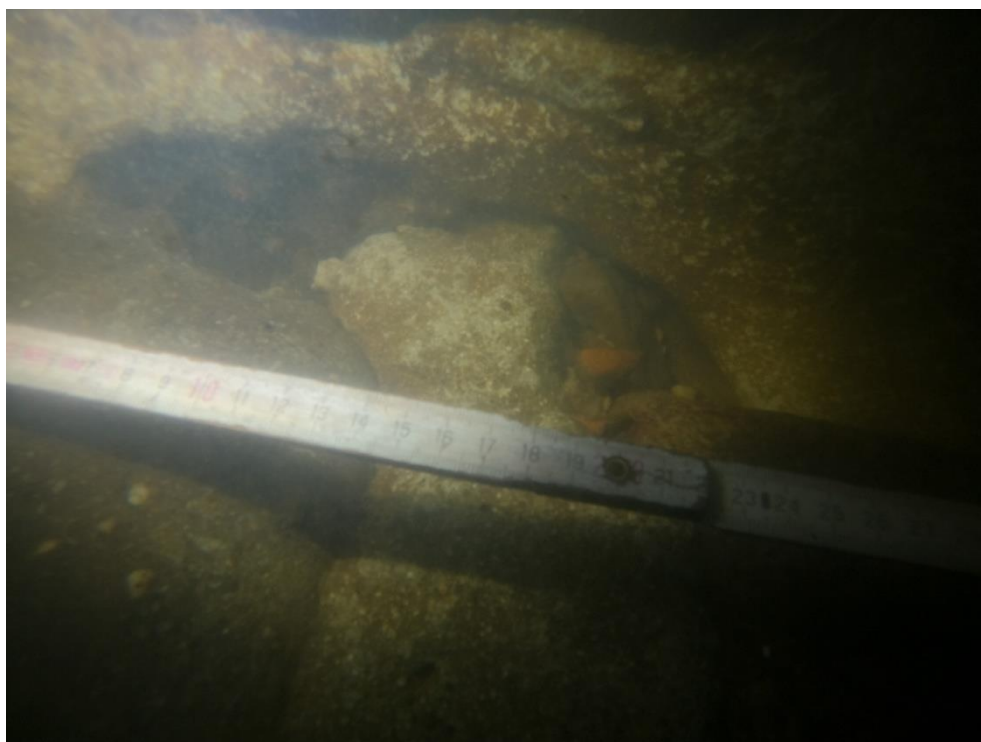
- Zjištění č.14. – poškozené spárování dlažby dna o rozměrech cca 900x60x80mm (šxdxhl)

Foto: VD Brandýs n.L. – poškozené spárování ve dně vývaru č. 14

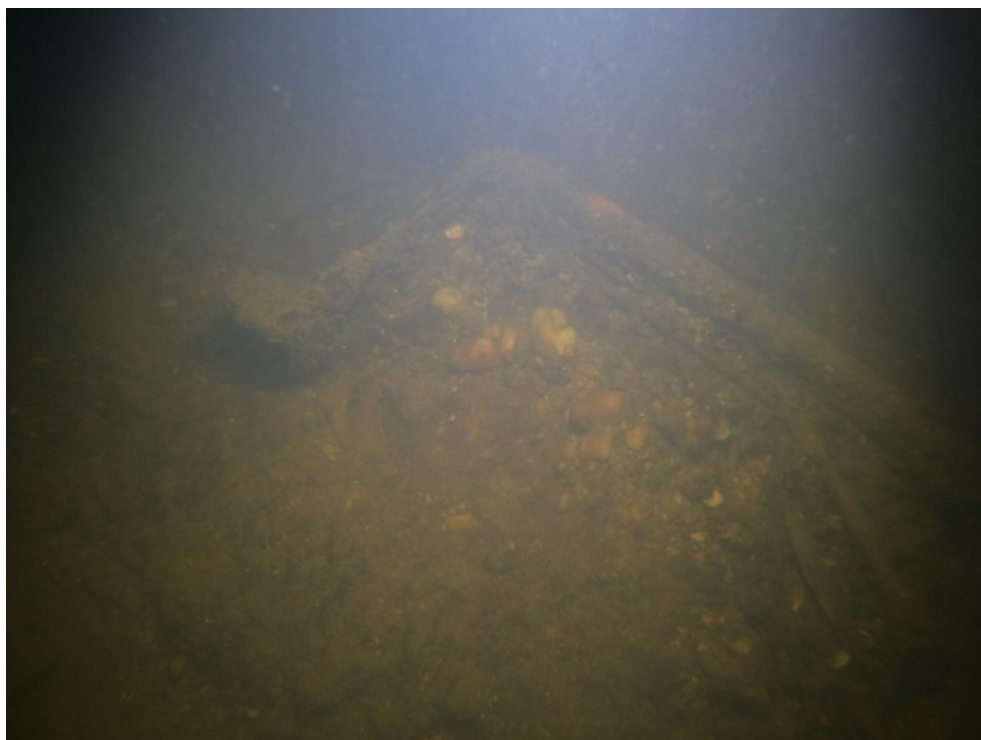
- V nadjezí u pravé strany pravého pilíře je ze dna cca 50mm vyčnívající štětovnice, okolní betony jsou bez poruchy

Foto: VD Brandýs n.L. – vyčnívající štětovnice v nadjezí pravého jez.pole

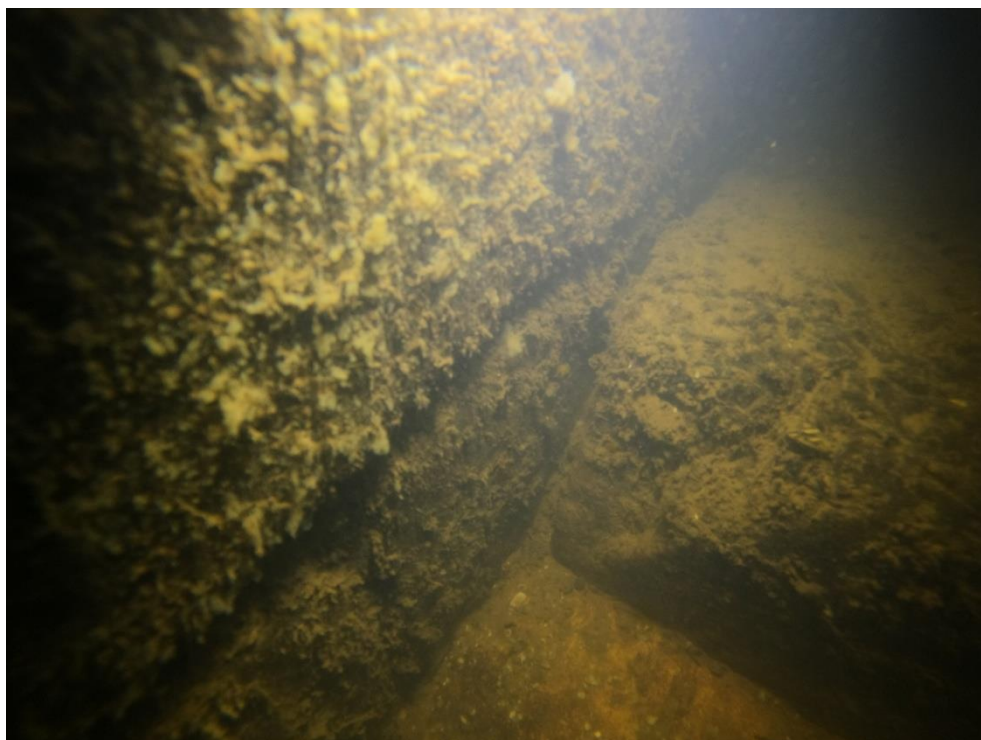
- Zjištění č.13 - u paty pravého pilíře v napojení prahu je poškozená spára o rozměrech cca 20x400x150mm (šxdxhl)

Foto: VD Brandýs n.L. – poškozené spárování u paty pilíře a prahu č.13
