### VD Veletov – průzkum zatopených částí vodního díla

## TECHNICKÁ ZPRÁVA č. z50/21

# Průzkum zatopených částí vodního díla Veletov

### Příloha 11.6 - Zpráva z potápečského průzkumu 2021

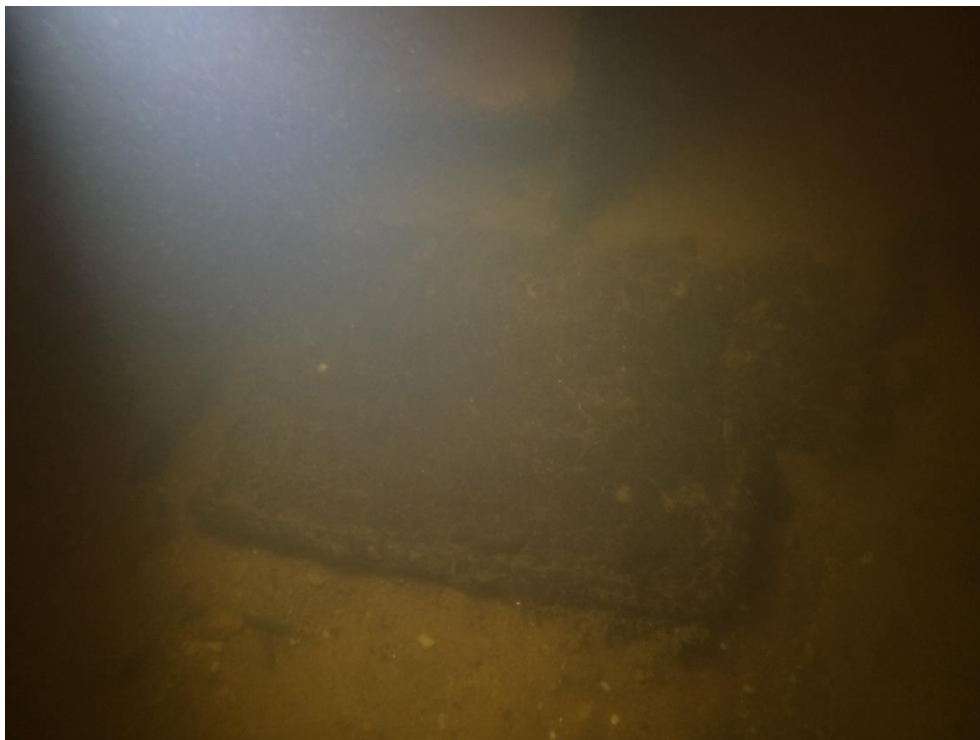
- V celém nadjezí je vrstva jemného sedimentu a lupení až 100 mm, u ocelových štětovnic se nachází písek

*Foto: VD Veletov – štětovnice před jezovými poli*

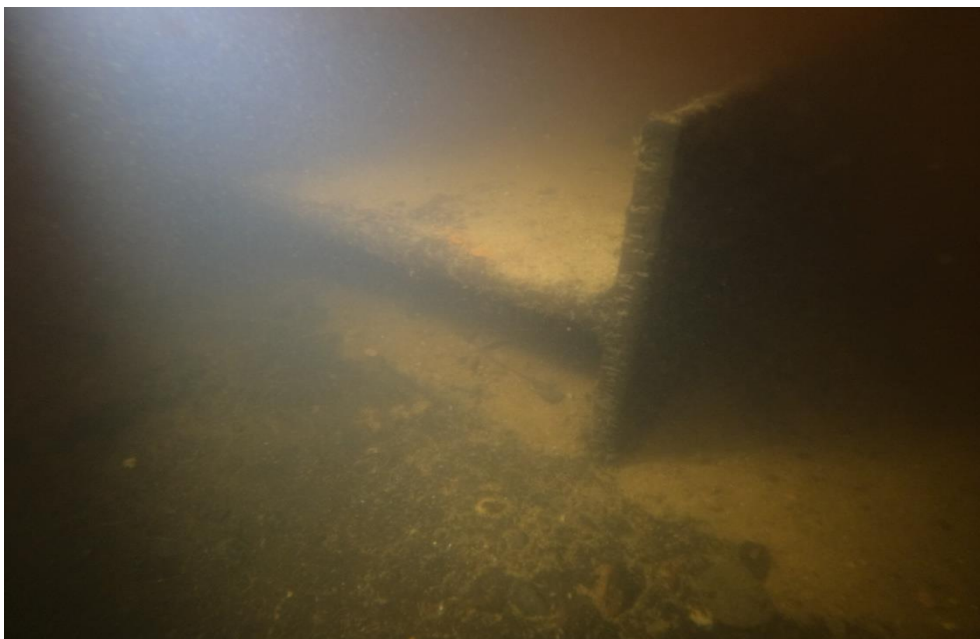
- U paty pilíře mezi 6. a 7. jezovým polem, směrem proti toku, byl nalezen ocelový I profil o délce cca 2700mm – byl k němu připevněn řetěz na budoucí vyzdvižení

*Foto: VD Veletov – ocelový profil před pilířem 6.-7. jez.pole*

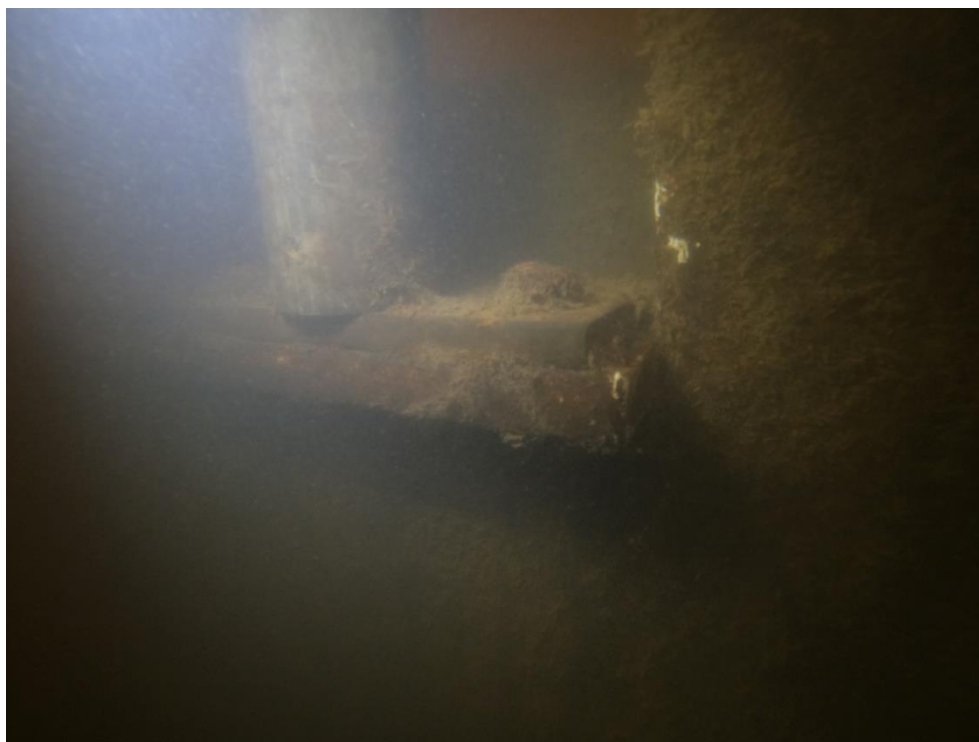
- Před hrubými česlemi MVE, ve střední části, je nános písku a dřevní hmoty cca 700x3000x1000mm (vxšxhl)

*Foto: VD Veletov- hrubé česle MVE*

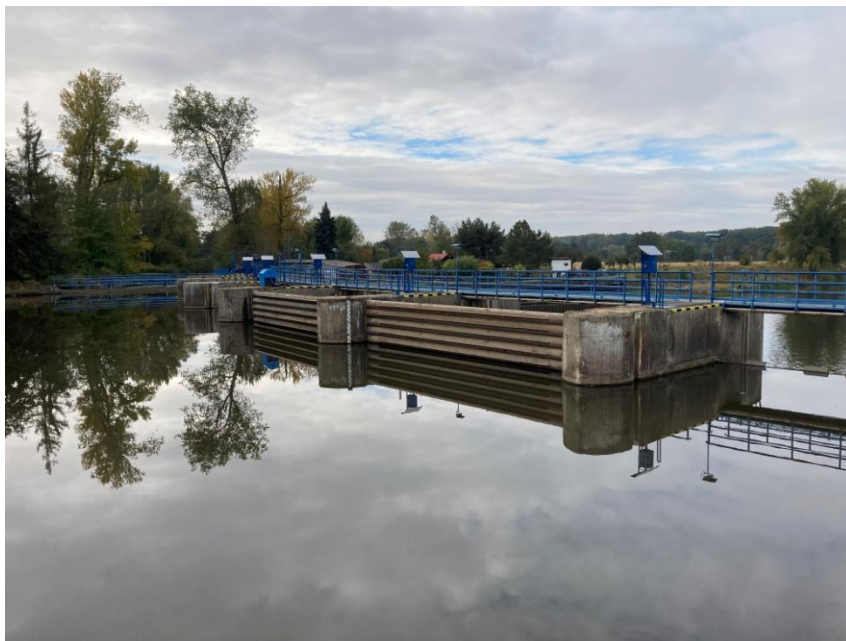
- Nebylo zjištěno významné poškození betonových konstrukcí pod vodní hladinou
- Před ocelovými štětovnicemi je hrubý zához s nánosy písku (viz nákres A2-VEL-Z50/2021-01)
- Ocelové štětovnice jsou před 4. až 7. jezovým polem zároveň s betonovou deskou nadjezí, před 1. až 3. jezovým polem jsou některé jednotlivé ocelové štětovnice vystouplé a vyčnívají oproti vedlejším, až cca o 600mm. (viz nákres A2-VEL-Z50/2021-01)
- Jezové pole č. 5 a 6 bylo v době průzkumu zahrazeno provizorním hrazením

*Foto: VD Veletov – provizorní hrazení na 5. a 6. jez. poli*

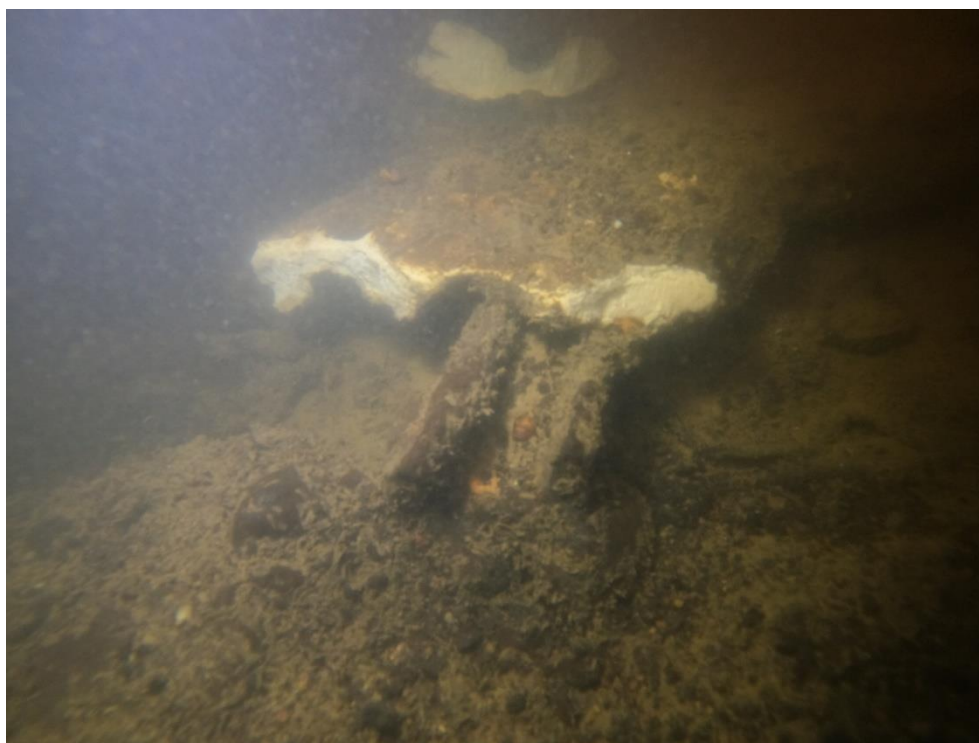
- Před pilířem mezi 5. a 6. jezovým polem byl navalen kámen o rozměrech cca 800x600x600 mm, který leží na betonu u ocelových štětovnic (viz video záznam)
- Před provizorním hrazením 5. jezového pole a levého pilíře je vrstva naplavených kamenů o velikosti až 1000x1000x1000 mm, kameny jsou částečně zasypány štěrkopískem (viz nákres A2-VEL-Z50/2021-01)
- U náhonu Bašteckého kanálu byl zjištěn přelitý beton s chybějícím záhozem (viz nákres – řez A-A A2-VEL-Z50/2021-01)

*Foto: VD Veletov – přelitý beton před náhonem Bašteckého kanálu*

- Práce byly provedeny v souladu se zadáním a s uvedenými zjištěními.
- Výrazně doporučujeme provést doplnění hrubého záhozu pod výtokem MVE
- Doporučujeme provést doplnění hrubého záhozu před náhonem Bašteckého kanálu

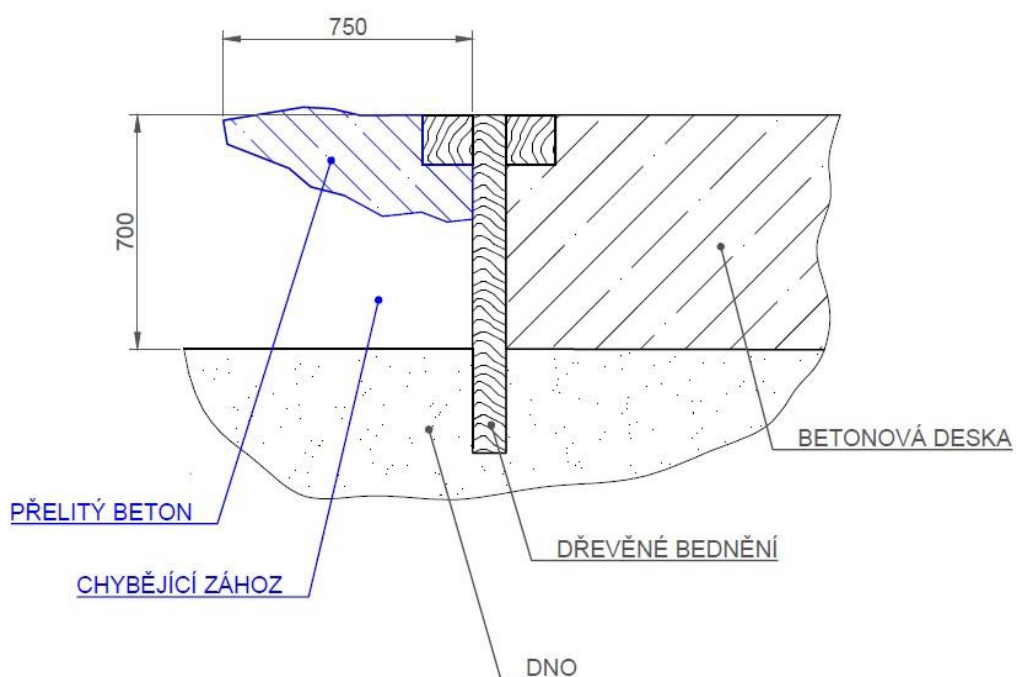
## ŘEZ A - A (1 : 10)

VD Veletov – nákres přelitého betonu u náhonu Bašteckého kanálu

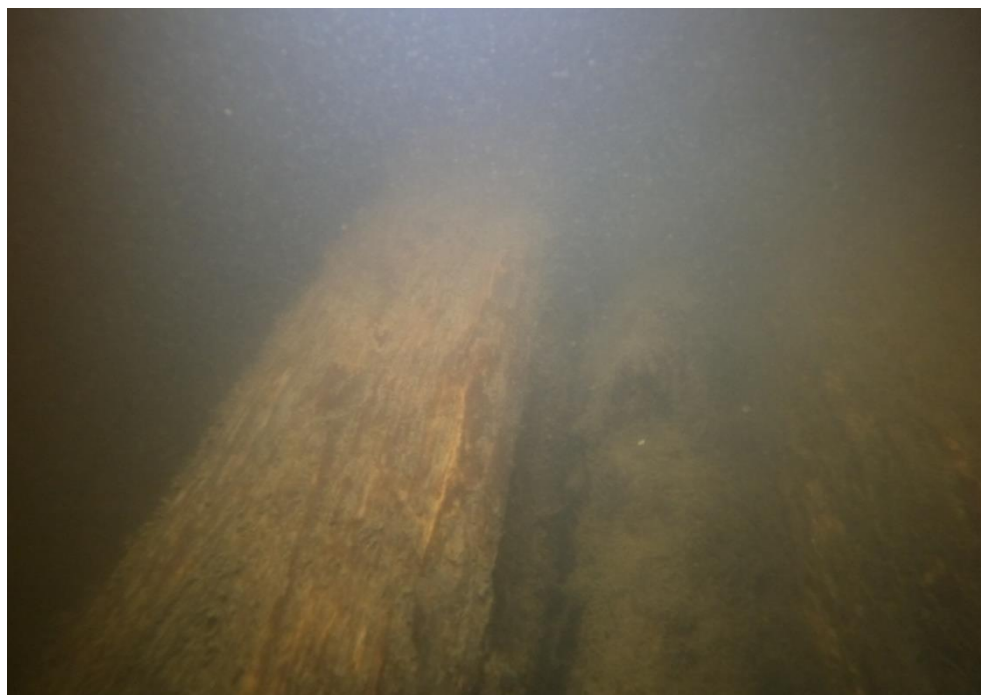
- Před betonovou deskou náhonu je původní dřevěné, zřejmě šalovací bednění (viz video záznam)

Foto: VD Veletov – dřevěné bednění před náhonem Bašteckého kanálu

- Před původním bednění je písčité dno o cca 700 mm níže než je betonová deska náhonu
- Poškození betonu náhonu nebylo zjištěno

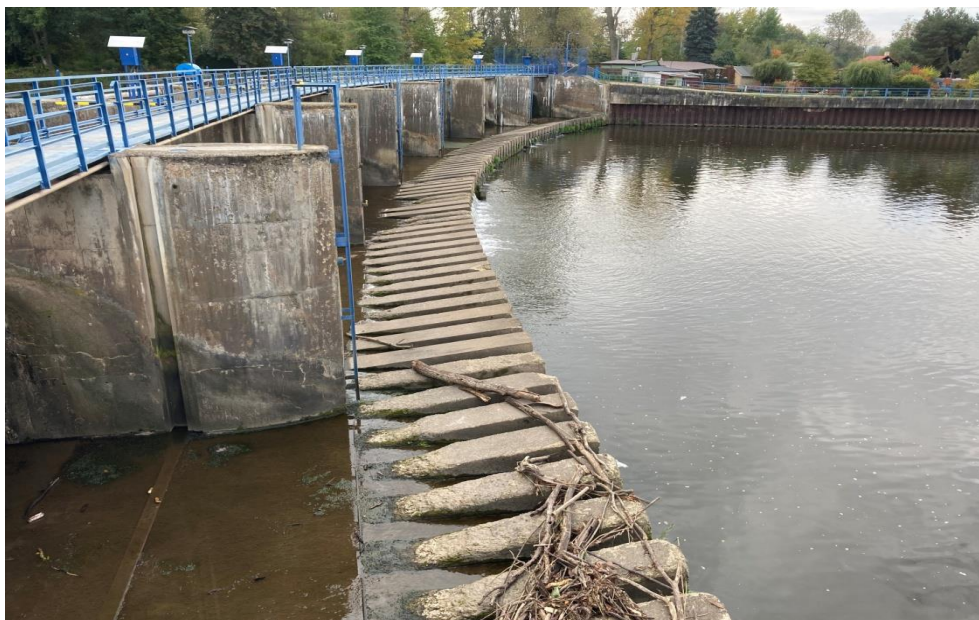
- Jezová pole v podjezí jsou ukončena svisle stojícími ocelovými štětovnicemi, které nejsou viditelně poškozeny

*Foto: VD Veletov – podjezí*

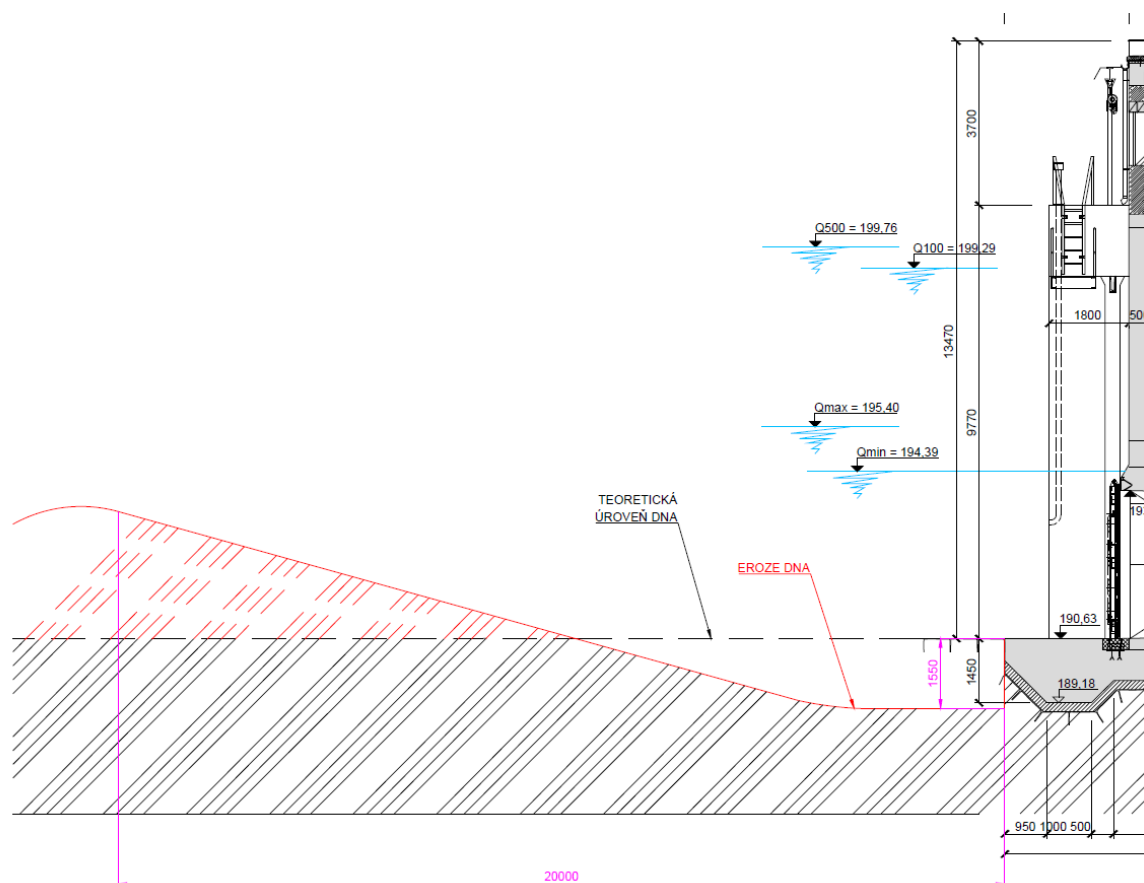
- Za štětovnicemi je písčité dno cca od 7. jezového pole až k 4. jezovému poli, poté zához tvoří kameny hrubého záhozu až k 1. jezovému poli
- Hloubky záhozu (viz nákres A2-VEL-Z50/2021-01)
- U výtoku z MVE byl zjištěn chybějící zához, který byl odplaven směrem po vodě (viz. nákres A3-VEL-Z50/2021-02)

VD Veletov – výtok MVE - řez

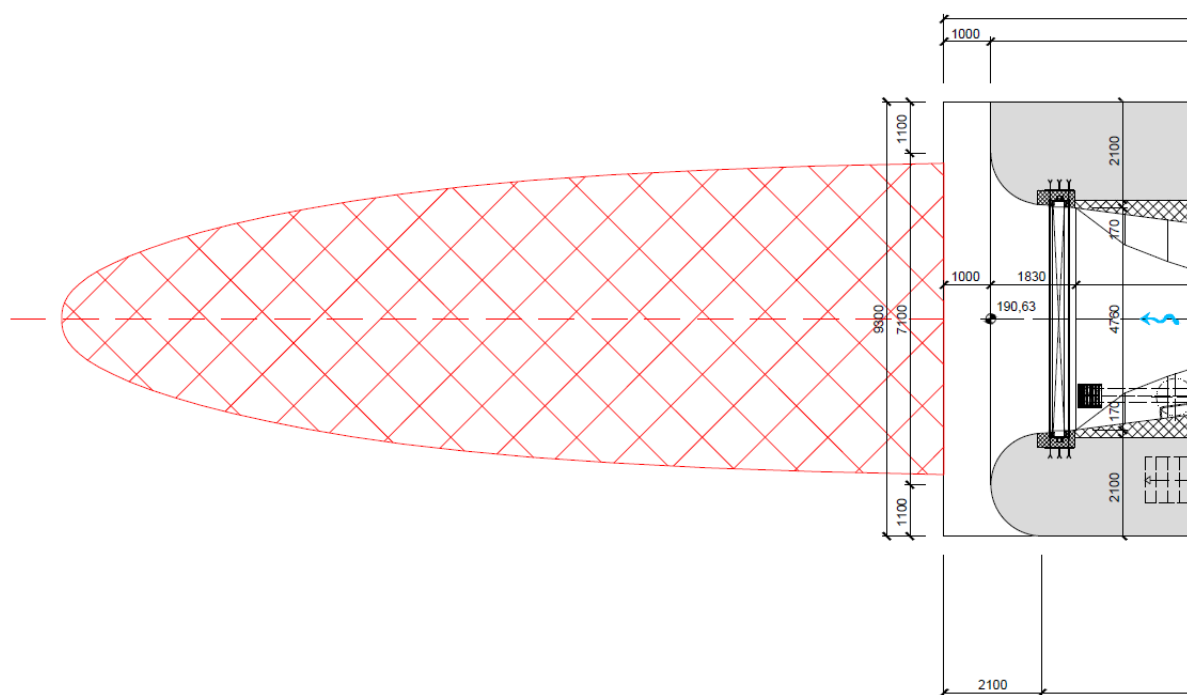
VD Veletov – výtok MVE – půdorys
