VD Štětí – potápěčský průzkum

TECHNICKÁ ZPRÁVA č. z135/2019

VD Štětí průzkum spodní stavby vodního díla

Příloha 18.12. - Zpráva z potápěčského průzkumu 2020

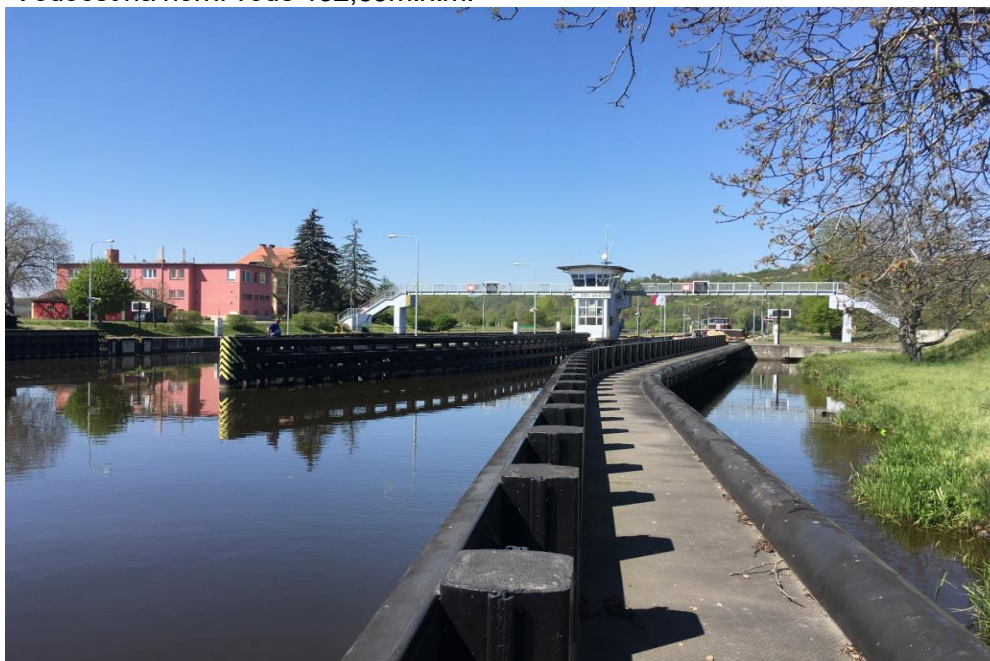
- Zjištění č.1
 - Na levé straně MPK je u paty první svislé štětovnice poškozený beton, jedná se o vydrolený beton do hloubky cca 0,1m na ploše cca 1 m²
- Zjištění č.2
 - Na pravé straně MPK je mezi 9 a 10 svislou štětovnicí v hloubce cca 2,5 m zaklíněný kmen (zasahuje do plavební dráhy cca 1,5 m)
- Před plavebními komorami je příčná larzenová stěna, která odděluje betonové dno horního ohlaví plavebních komor a kamenného záhozu směrem proti vodě. Zához je tvořen štěrkopískem, u dalb na pravé straně MPK je v určitém místě viditelný hrubý zához tvořený kamenivem cca 100 kg. Dále proti vodě vrstva štěrkopísku přechází v bahno a organické naplaveniny.
- Bahno a organické naplaveniny jsou po celé délce opancéřovaného levého břehu v délce cca 600 m
- Betonové konstrukce na horním ohlaví VPK i MPK, štětovnice na dalbách i levém břehu nenesou známky většího poškození.

- Zjištění č.1 – provést opravu betonu na HO levé straně MPK u paty první svislé štětovnice na ploše cca 1 m²
- Zjištění č.2 – provést odstranění zaklíněného kmenu na pravé straně MPK mezi 9 a 10 svislou štětovnicí v hloubce cca 2,5 m.

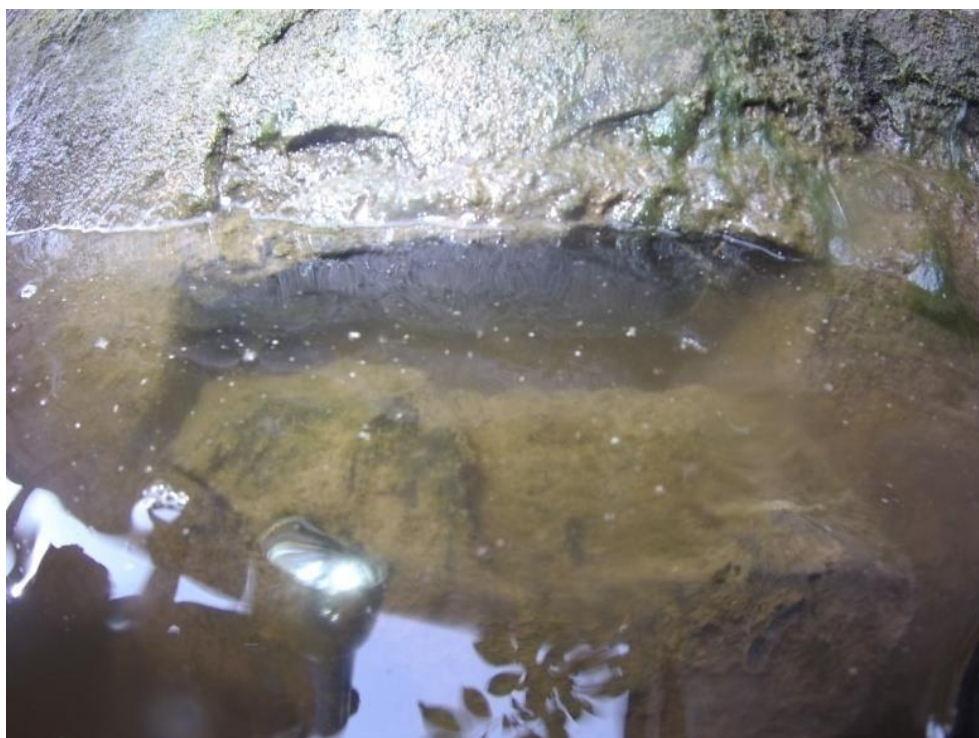
- Zjištění č.3
 - Na dělicí zdi mezi PK, jsou v místě bočního přikotvení dalb s pochozí lávkou, v délce cca 4 m pod úrovní hladiny, vypadány kameny a chybějící spárování. Poškození je do hloubky až 0,5 m. Plocha poškození je cca 6 m².
 - Poškozené je i spárování nad hladinou o ploše cca 2m².

Obr. PS, a.s. MPK dolní ohlaví, vypadané kameny

- Zjištění č.3 – provést opravu na dělicí zdi mezi PK v místě bočního přikotvení dalb s pochozí lávkou, v délce cca 4 m pod úroveň hladiny. Plocha poškození je cca 6 m². Provést opravu spárování nad hladinou o ploše cca 2m².

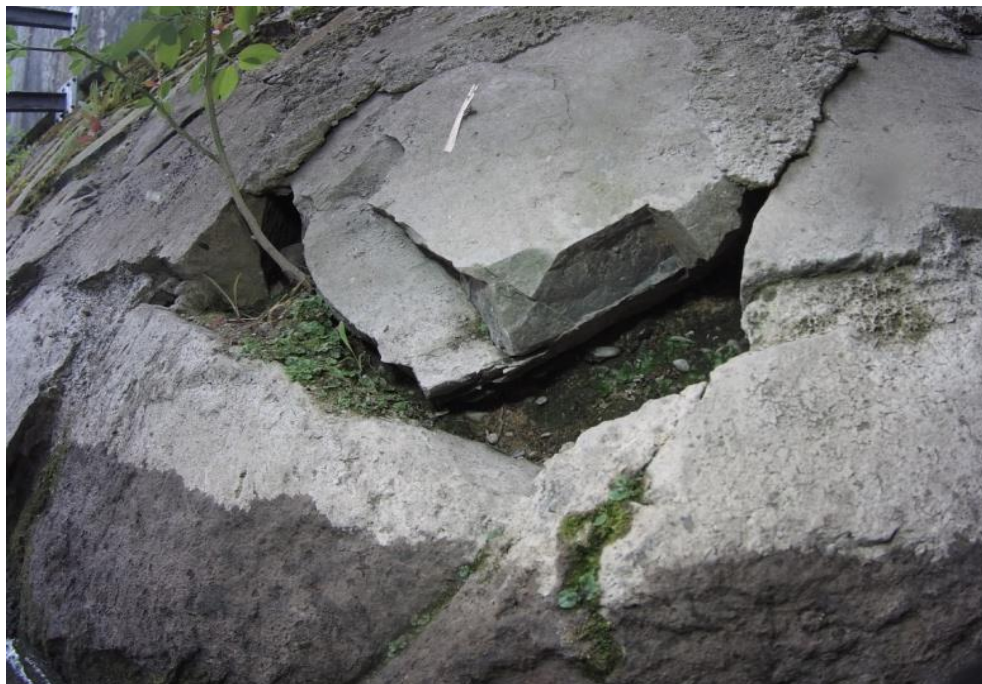
Obr. PS, a.s. MPK dolní ohlaví, poškozené spárování

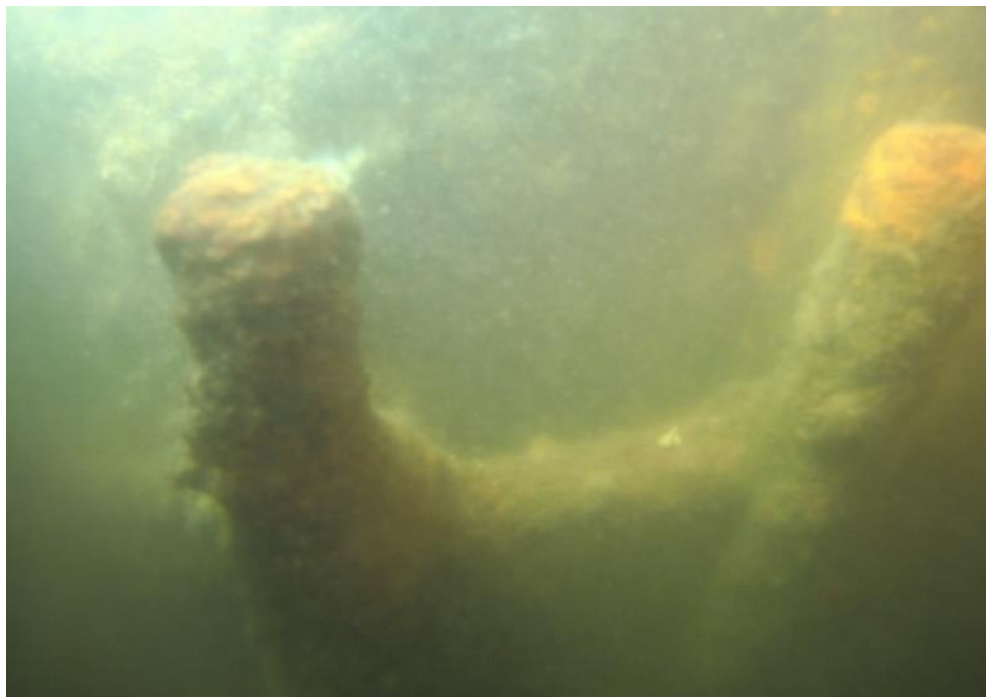
- Zjištění č.4
 - U svislých štětovnic dolních svodidel na levé straně VPK, jsou odhaleny základové betonáže s vyčnívající armovací výztuží. Výšky odhalených betonů jsou 0,2 m až 0,8m. Porucha je způsobená odplavením okolního materiálu.
- Zjištění č.5
 - U páté a šesté dalby čekacího stání na levé straně jsou odhaleny základové betonáže s vyčnívající armovací výztuží. Výšky odhalených betonů jsou 0,2 m až 0,5 m. Porucha je způsobená odplavením okolního materiálu.

Obr. PS, a.s. VPK dolní ohlaví, odhalené armování u svislých štětovic

- Zjištění č.4 – provést doplnění hrubého záhozu u svislých štětovnic dolních svodidel na levé straně VPK, kde jsou odhaleny základové betonáže s vyčnívající armovací výztuží.

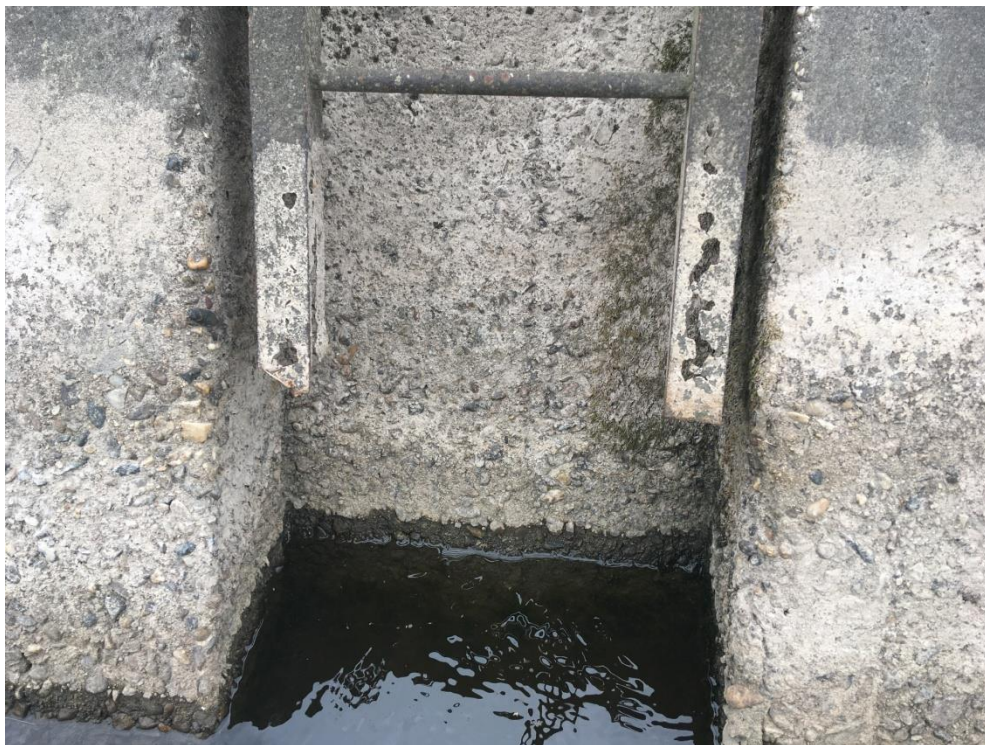
- Zjištění č.6
 - Ve vývarujezového pole č.1 se nachází volně ležící štětovnice, nejspíše z hrazení přelivu.
- Ve vývaru jezového pole č.1 je vrstva 0,1 až 0,2 m bahna a organických naplavenin, která se směrem po vodě zvedá až 0,3 m pod úroveň hladiny.
- U svislé štětovnice pod jezovým polem č.1 je vrstva naplavenin 1,4 m pod úroveň hladiny.
- Zjištění č.7
 - Na všech šesti dělicích pilířích, ze spodní vody, jsou korozí poškozeny sestupové žebříky cca 0,5 m nad vodní hladinou až pod úroveň hladiny

Obr. PS, a.s. poškozené sestupové žebříky na pilířích ze spodní vody

- Zjištění č.6 – provést vyzdvižení volně ležící štětovnice z prostoru vývaru prvního jezového pole
- Zjištění č.7 – provést opravu žebříků na všech šesti dělicích pilířích, ze spodní vody, které jsou korozi poškozeny.

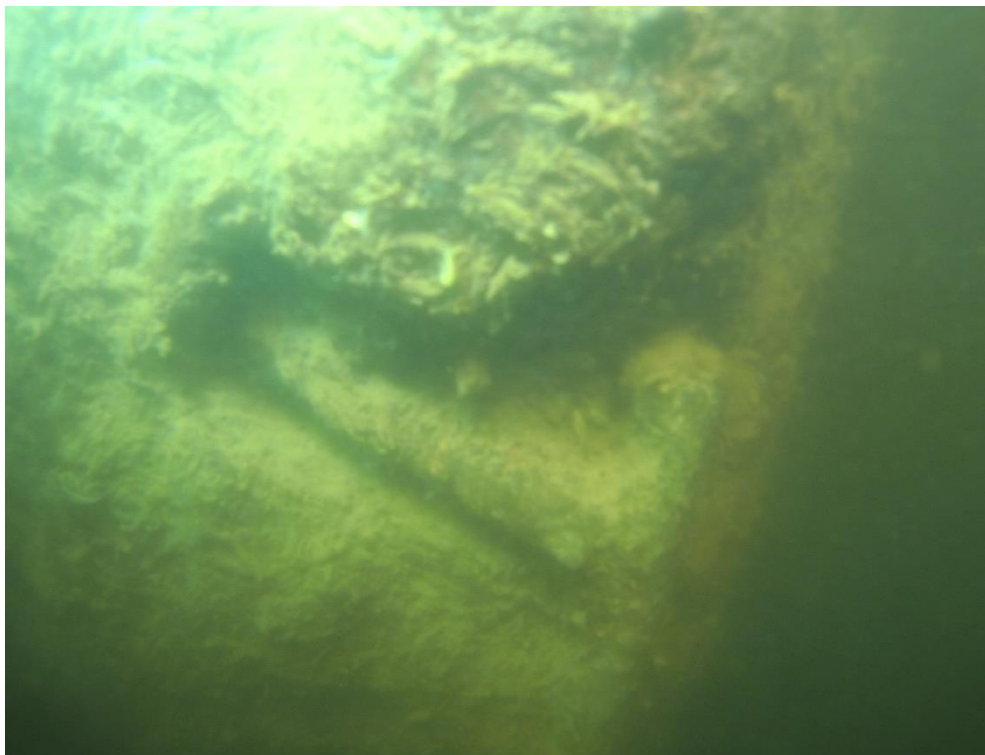
- Zjištění č.8
 - V pravé hradící drážce 2. jezového pole je uvolněná ocelová těsnící hrana v délce cca 0,9 m nade dnem.
 - V okolí těsnící hrany je znatelná degradace betonů do hloubky cca 0,1 m.
- Zjištění č.11
 - V pravé hradící drážce 3. jezového pole jsou poškozeny betony s odhalenou armovací výztuží. Poškození je v celé délce drážky pod úrovní hladiny.

Obr. PS, a.s. poškozené drážky ve vývaru

- Zjištění č.8 - provést sanaci zjištěných poškození v pravé hradící drážce 2. jezového pole.
- Zjištění č.9 – současné umístění nezpůsobuje problém při zahrazení

- Zjištění č.10 – pravděpodobně technologická prohlubeň v betonu na 4. jezovém poli, mezi kotevním okem a opěrou patkou.
- Zjištění č.11 – provést sanaci zjištěných poškození v pravé hradící drážce 3. jezového pole.

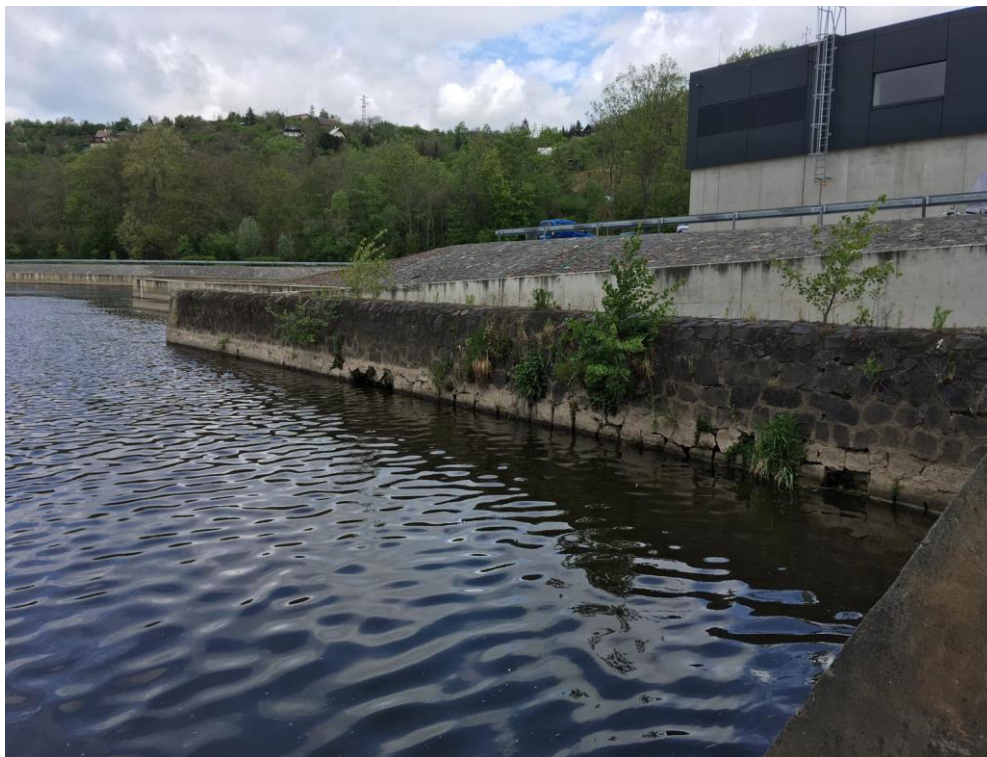
Obr. PS, a.s. dělicí zeď rybího přechodu

- Zjištění č.21
 - Poškozené spárování na dělicí zdi v úrovni hladiny a ploše cca 5 m² do hloubky cca 0,2 m.
- Zjištění č.22
 - Kaverna ve zdivu po vypadlém kamenu o velikosti 0,4 x 0,3 x 0,3 m (d x v x h).
