STAVEBNĚ TECHNICKÝ PRŮZKUM

JEZ ČESKÝ MLÝN, JIHLAVA ŠTĚROKOVÁ PROPUST, OPRAVA

Dokumentace pro stavební povolení a provedení stavby

04/2024

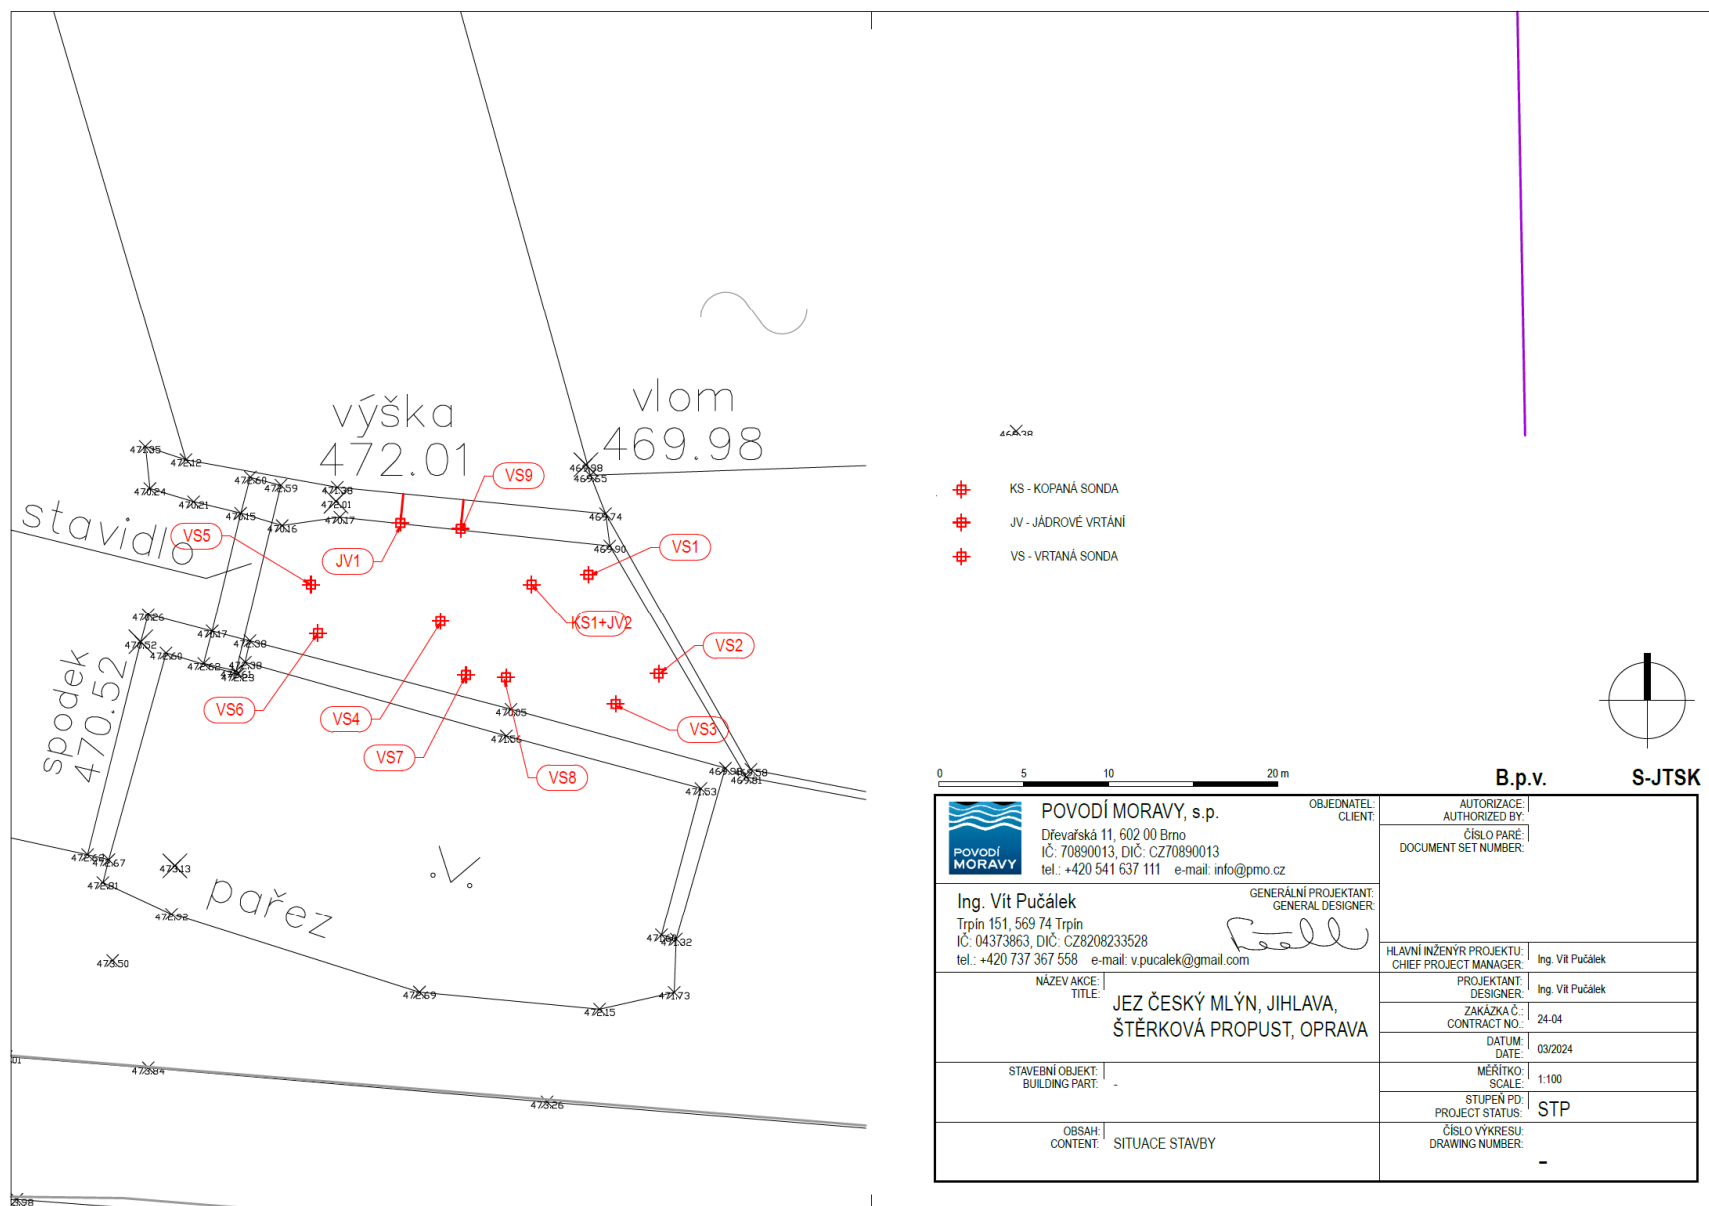
3. GRAFICKÉ ZNÁZORNĚNÍ UMÍSTĚNÍ VRTŮ

OZNAČENÍ VRTU	HLOUBKA (cm)	POPIS
VS1	0 - 5	BEZ SPÁROVÁNÍ
	5 - 25	LOŽE DLAŽBY DEGRADOVANÉ
	25 - 55	BEZ PODKLADNÍHO BETONU
VS2	0 - 5	BEZ SPÁROVÁNÍ
	5 - 25	LOŽE DLAŽBY DEGRADOVANÉ
	25 - 55	BEZ PODKLADNÍHO BETONU
VS3	0 - 5	BEZ SPÁROVÁNÍ
	5 - 25	LOŽE DLAŽBY DEGRADOVANÉ
	25 - 55	BEZ PODKLADNÍHO BETONU
VS4	0 - 7	NOVĚ PŘESPÁROVÁNO
	7 - 25	LOŽE DLAŽBY DEGRADOVANÉ
	25 - 45	BEZ PODKLADNÍHO BETONU
	45 - 55	PODKLADNÍ BETON
VS5	0 - 8	NOVĚ PŘESPÁROVÁNO
	8 - 25	LOŽE DLAŽBY DEGRADOVANÉ
	25 - 35	BEZ PODKLADNÍHO BETONU
	35 - 55	PODKLADNÍ BETON
VS6	0 - 8	NOVĚ PŘESPÁROVÁNO
	8 - 25	LOŽE DLAŽBY DEGRADOVANÉ
	25 - 35	BEZ PODKLADNÍHO BETONU
	35 - 55	PODKLADNÍ BETON
VS7	0 - 8	NOVĚ PŘESPÁROVÁNO
	8 - 25	LOŽE DLAŽBY DEGRADOVANÉ
	25 - 55	PODKLADNÍ BETON
VS8	0 - 8	NOVĚ PŘESPÁROVÁNO
	8 - 25	LOŽE DLAŽBY DEGRADOVANÉ
	25 - 35	BEZ PODKLADNÍHO BETONU
	35 - 55	PODKLADNÍ BETON
KS1	0 - 5	NOVĚ PŘESPÁROVÁNO
	5 - 25	LOŽE DLAŽBY DEGRADOVANÉ
JV2	25 - 55	PODKLADNÍ BETON

55 - 65	PODLOŽÍ
JV1	0 - 5	BEZ SPÁROVÁNÍ
	5 - 25	LOŽE OBKLADU DEGRADOVÁNO
	25 - 65	HLÍNA PÍŠČITÁ
VS9	0 - 5	NOVĚ PŘESPÁROVÁNO
	5 - 25	LOŽE OBKLADU DEGRADOVÁNO
	25 - 65	HLÍNA PÍŠČITÁ

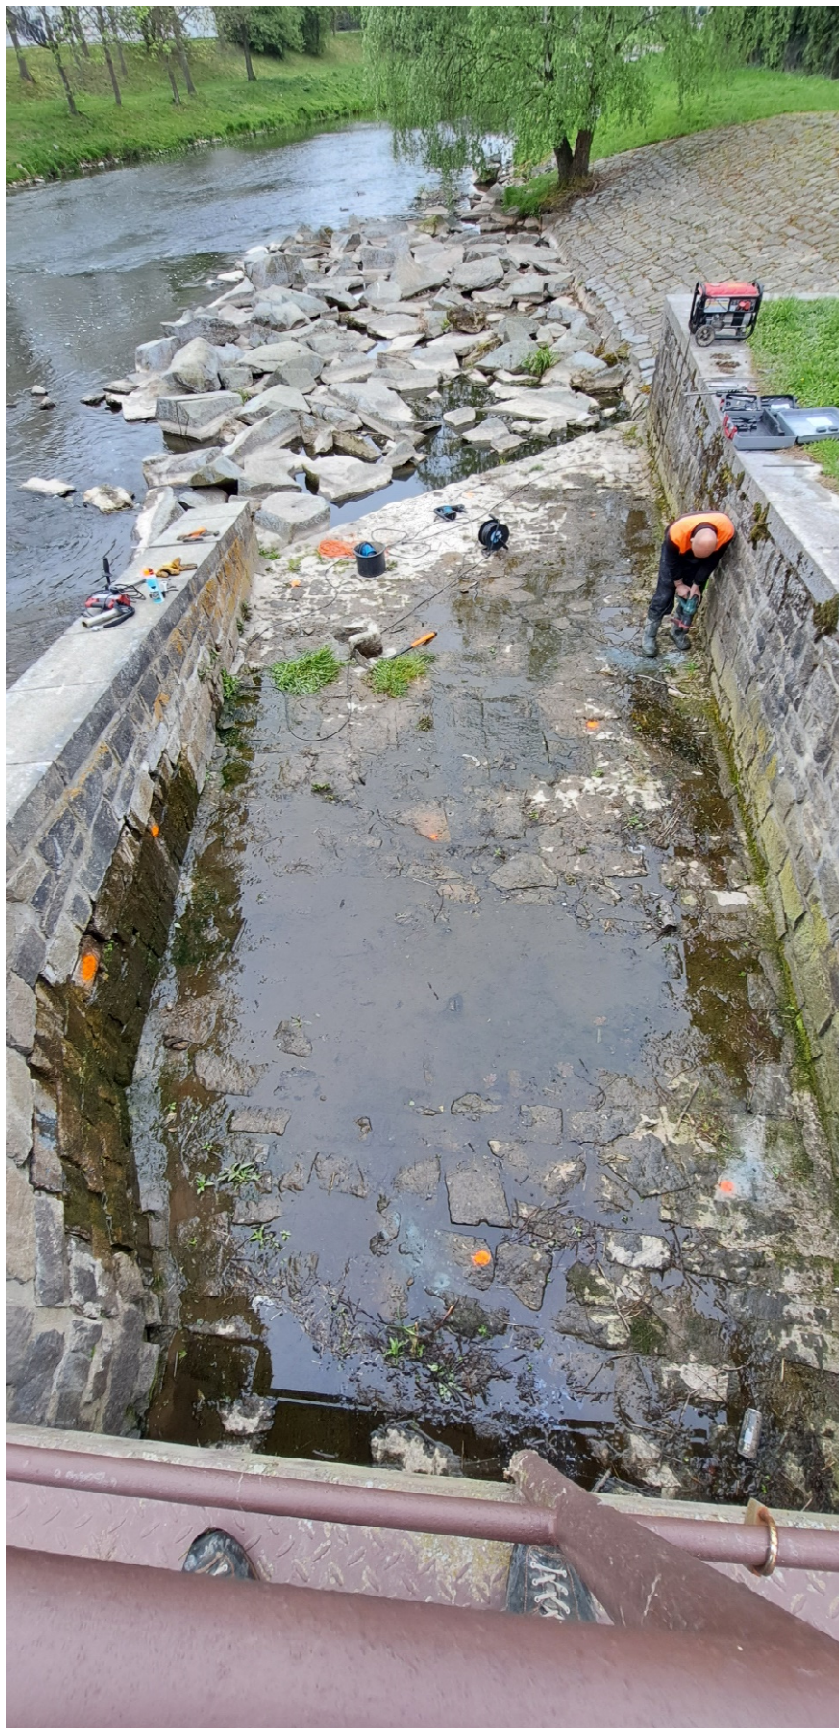
1. Celkový pohled na prováděné vrty

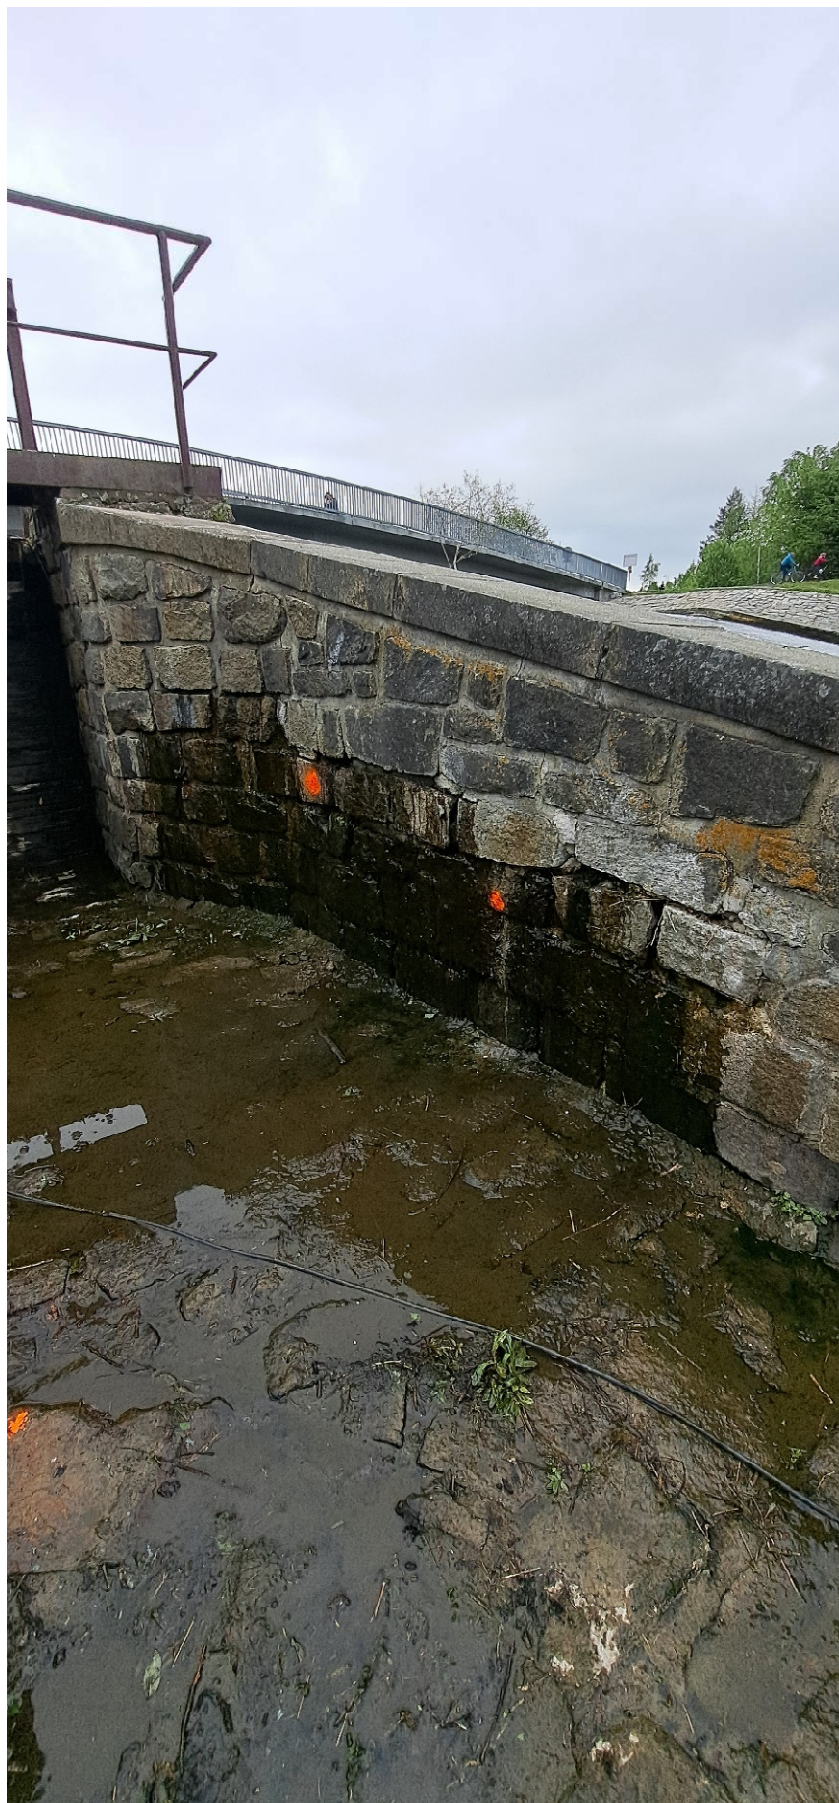
2. Označení vrtů levobřežní zdi

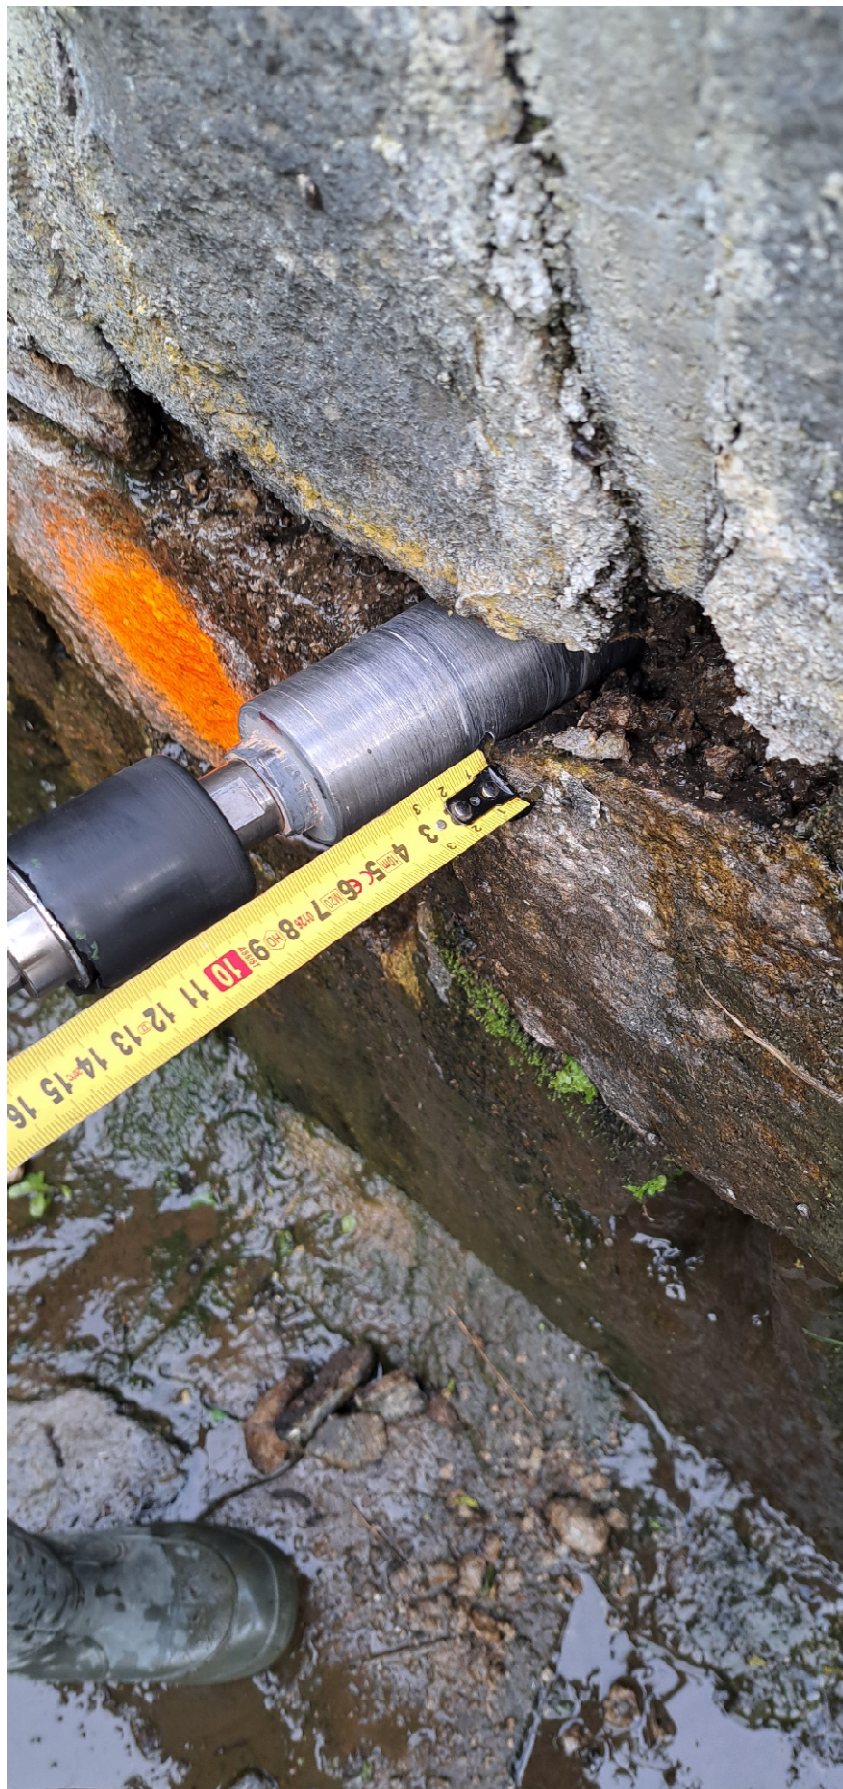
3. Jádrové vrtání do levobřežní zdi

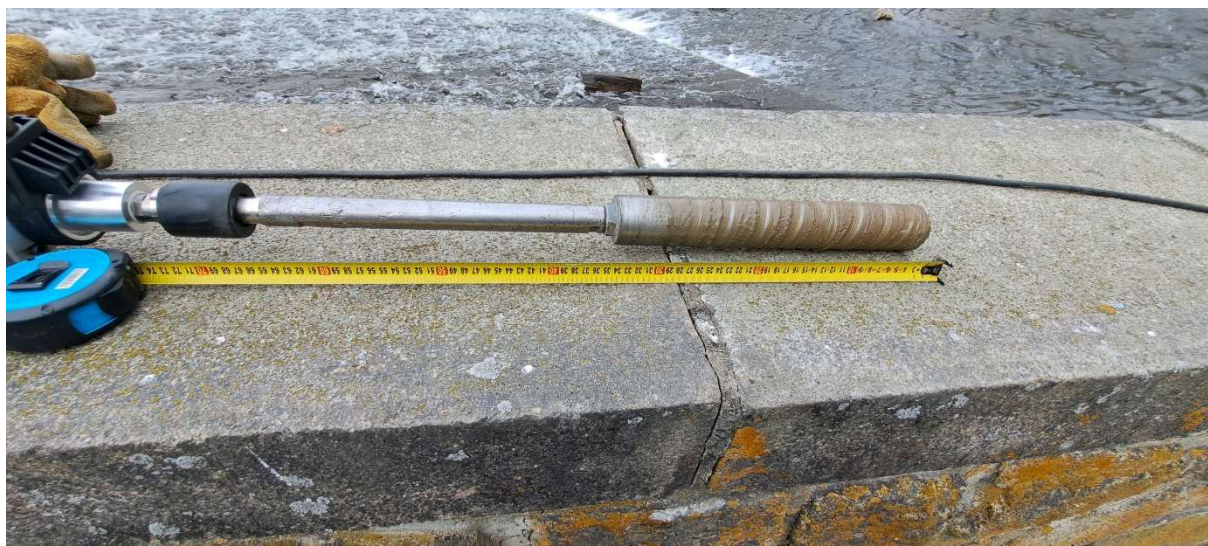
4. Jádrové vrtání do levobřežní zdi

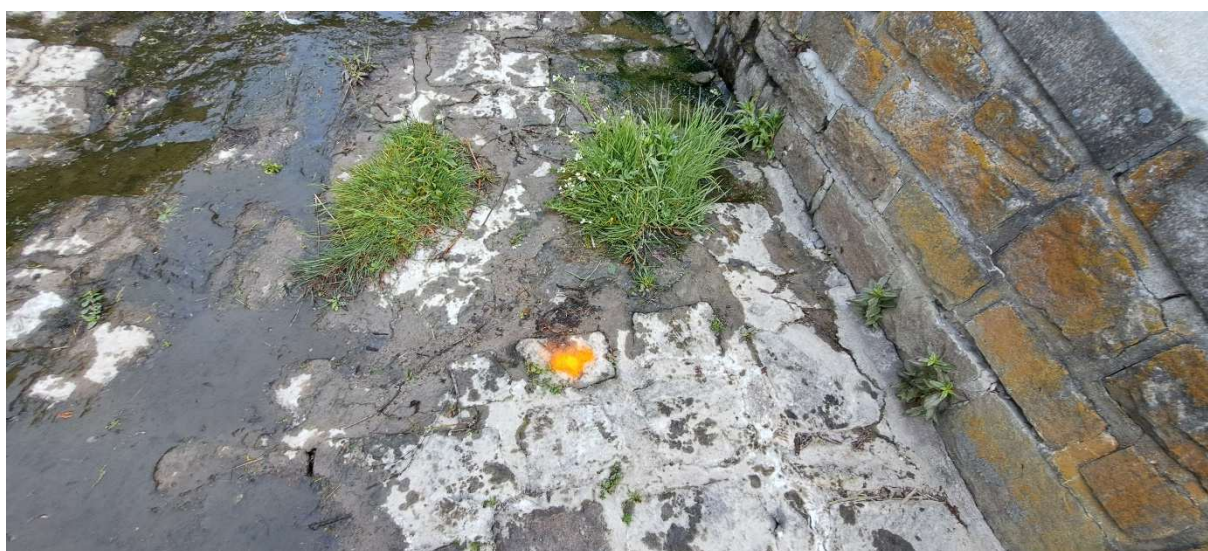
5. Označení kopané sondy

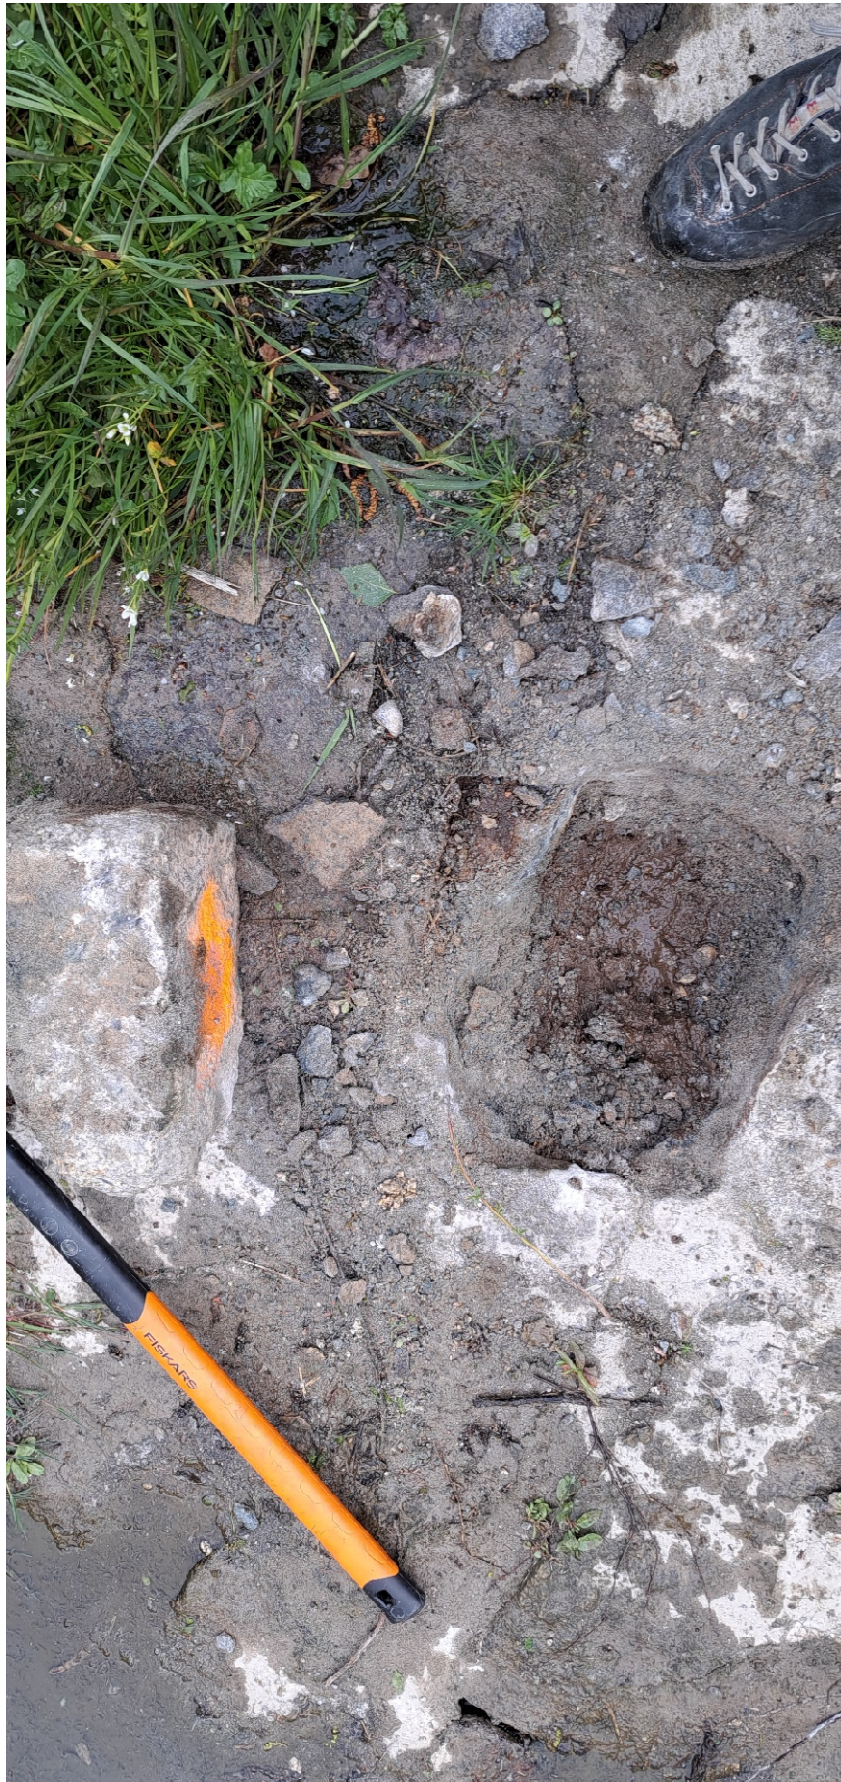
6. Provedená kopaná sonda

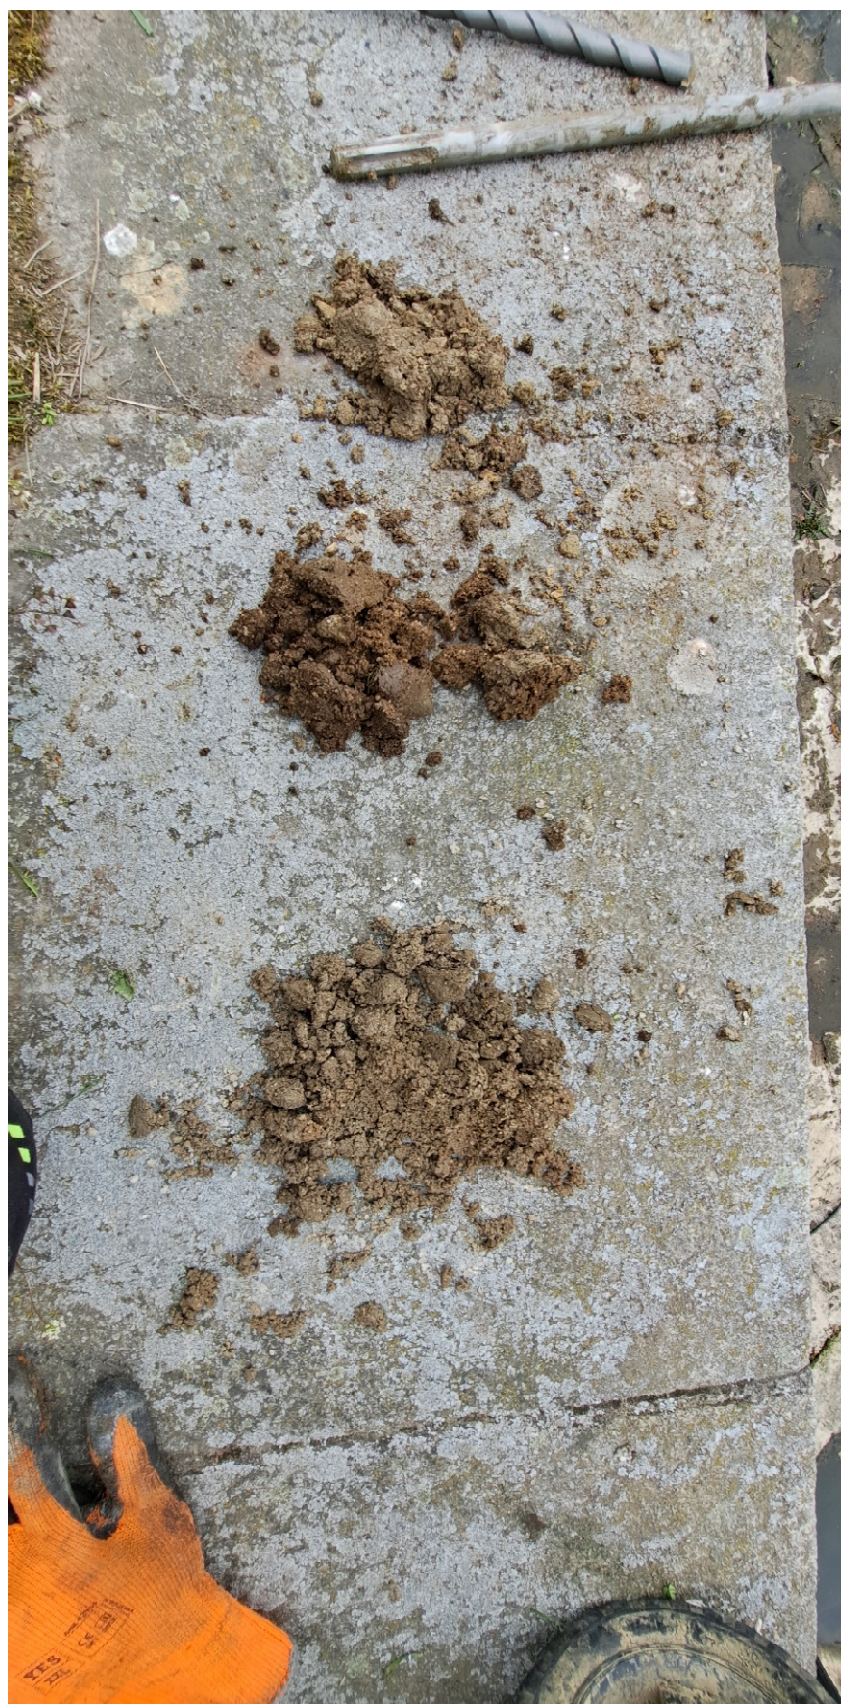
7. Materiál jádrového odvrtu v levobřežní zdi

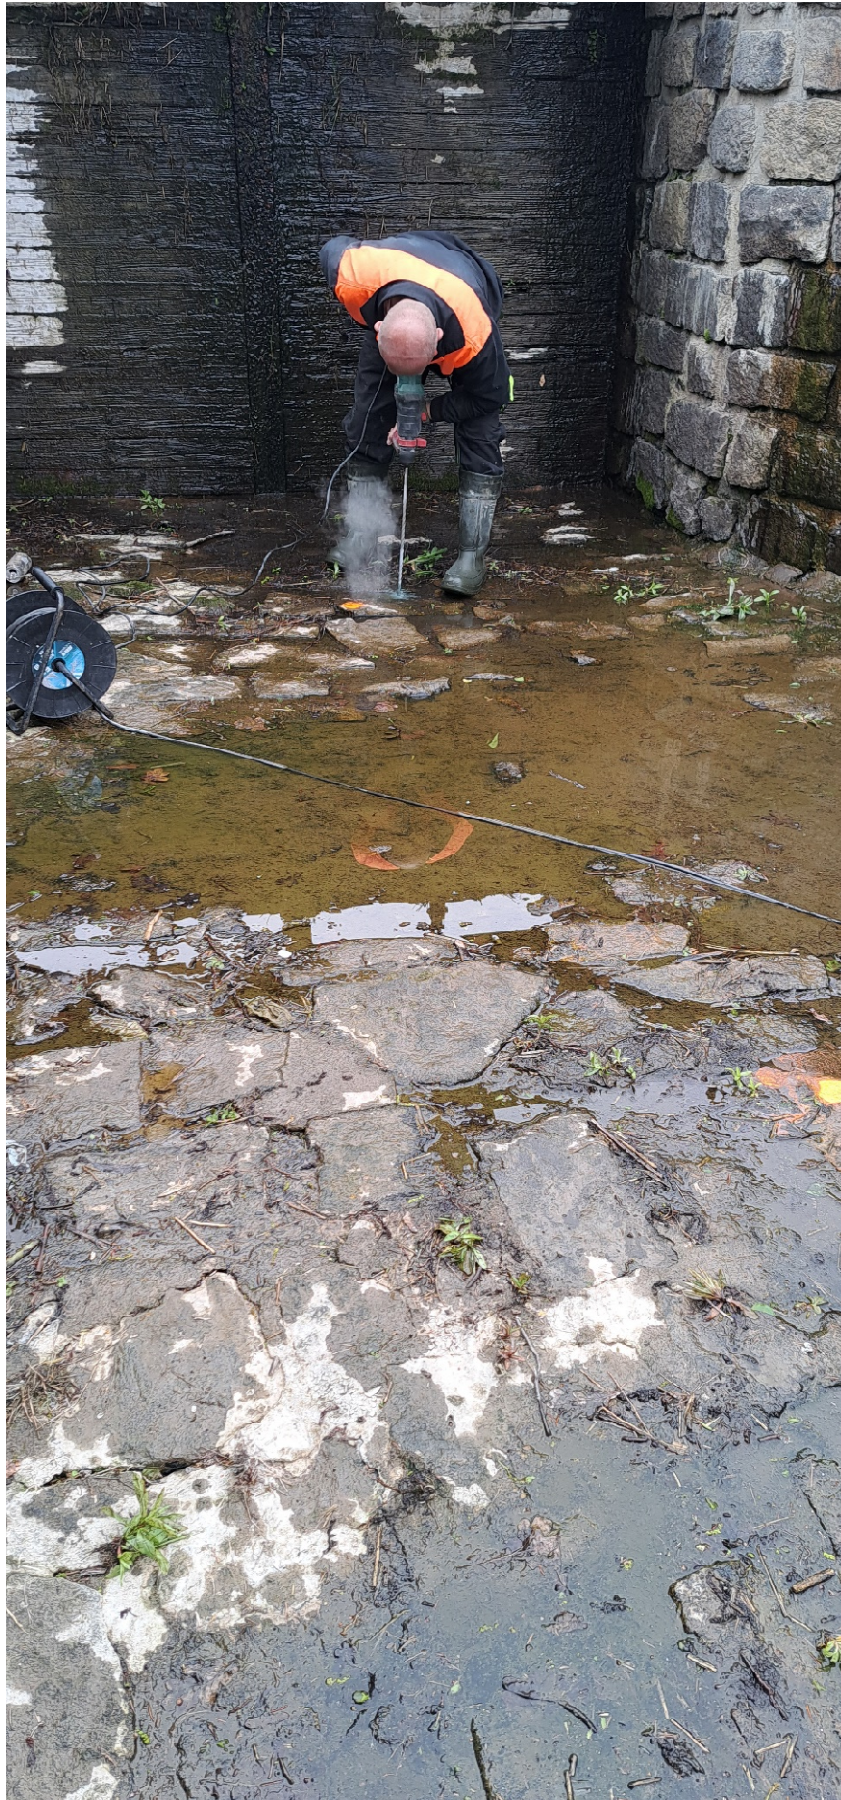
8. Provádění vrtaných sond

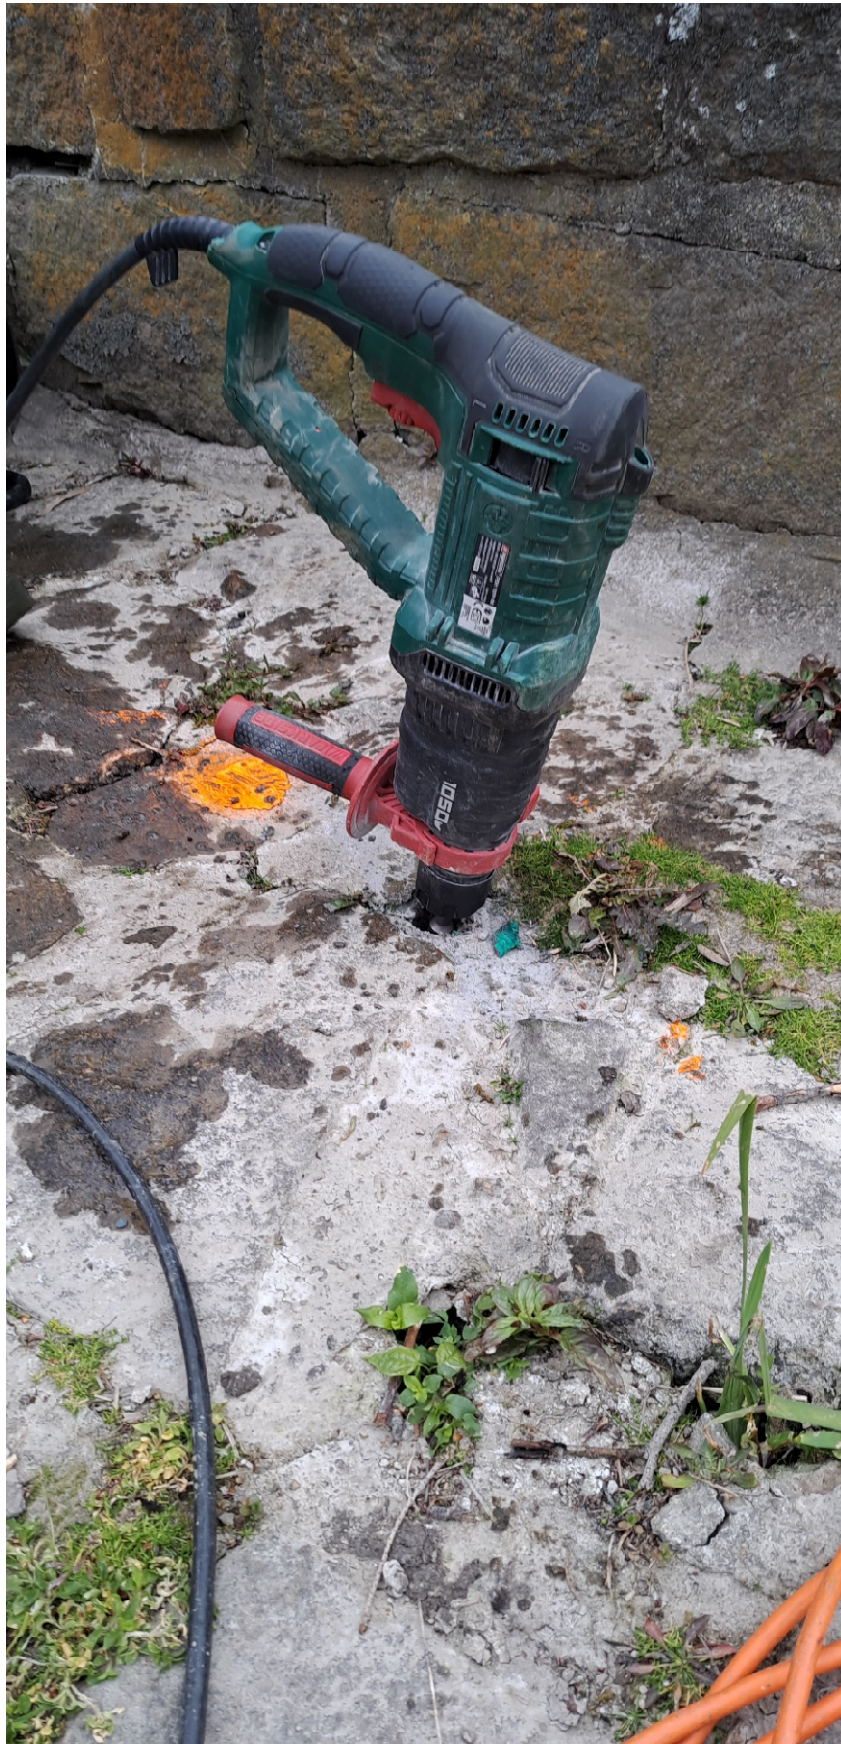
9. Provádění vrtaných sond

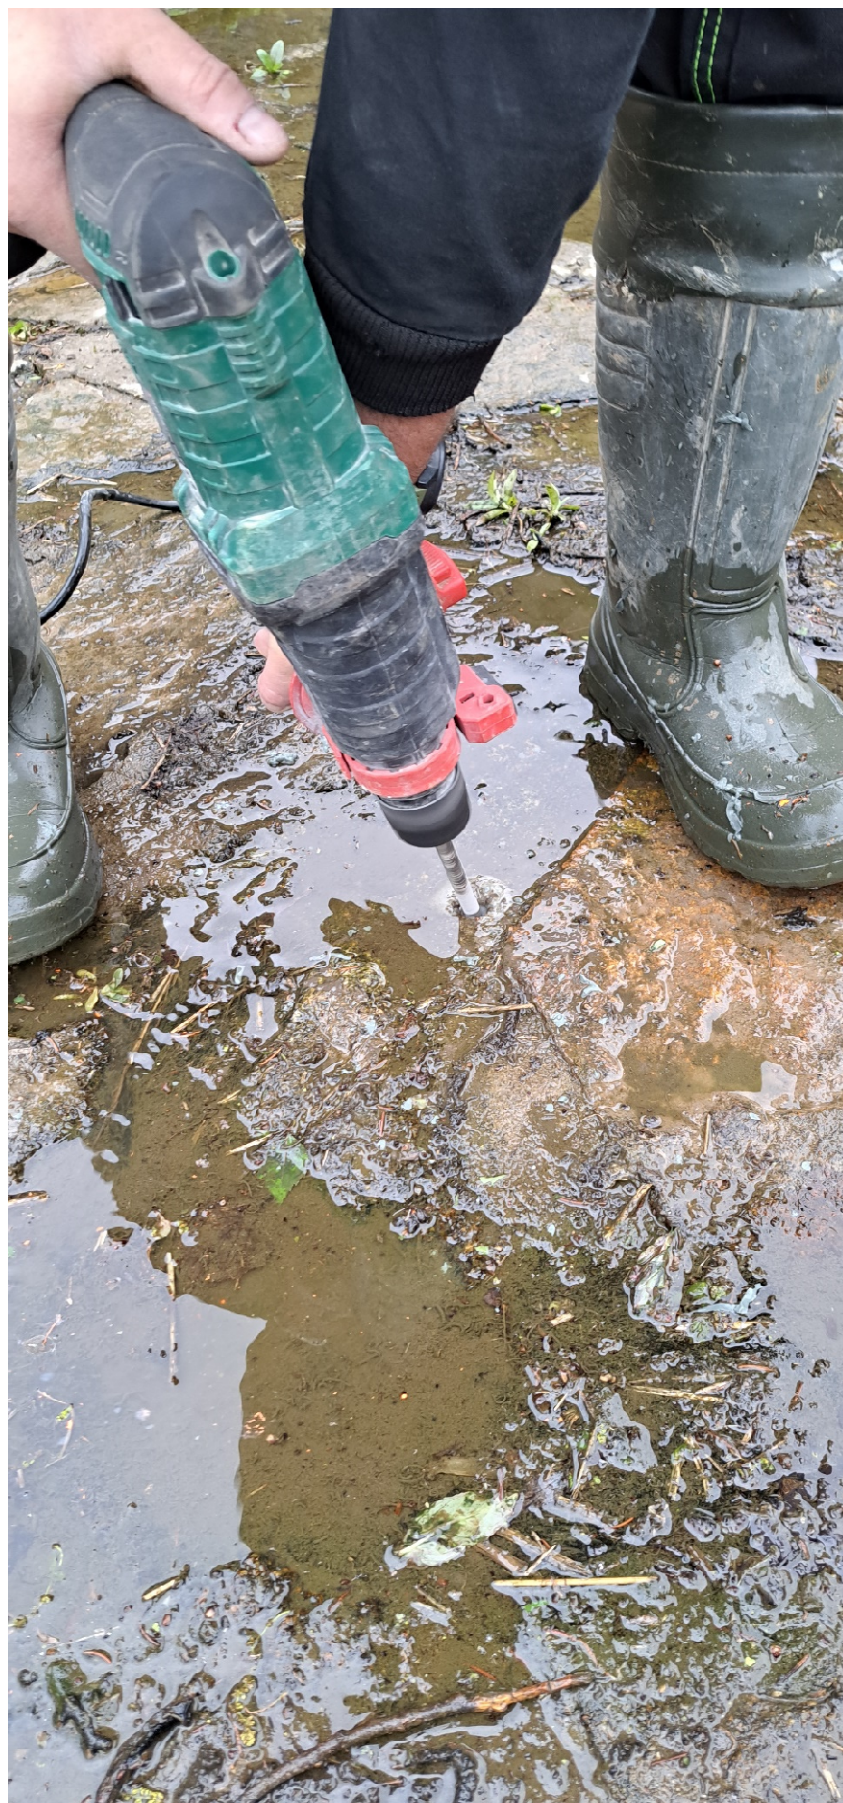
10. Provádění vrtaných sond

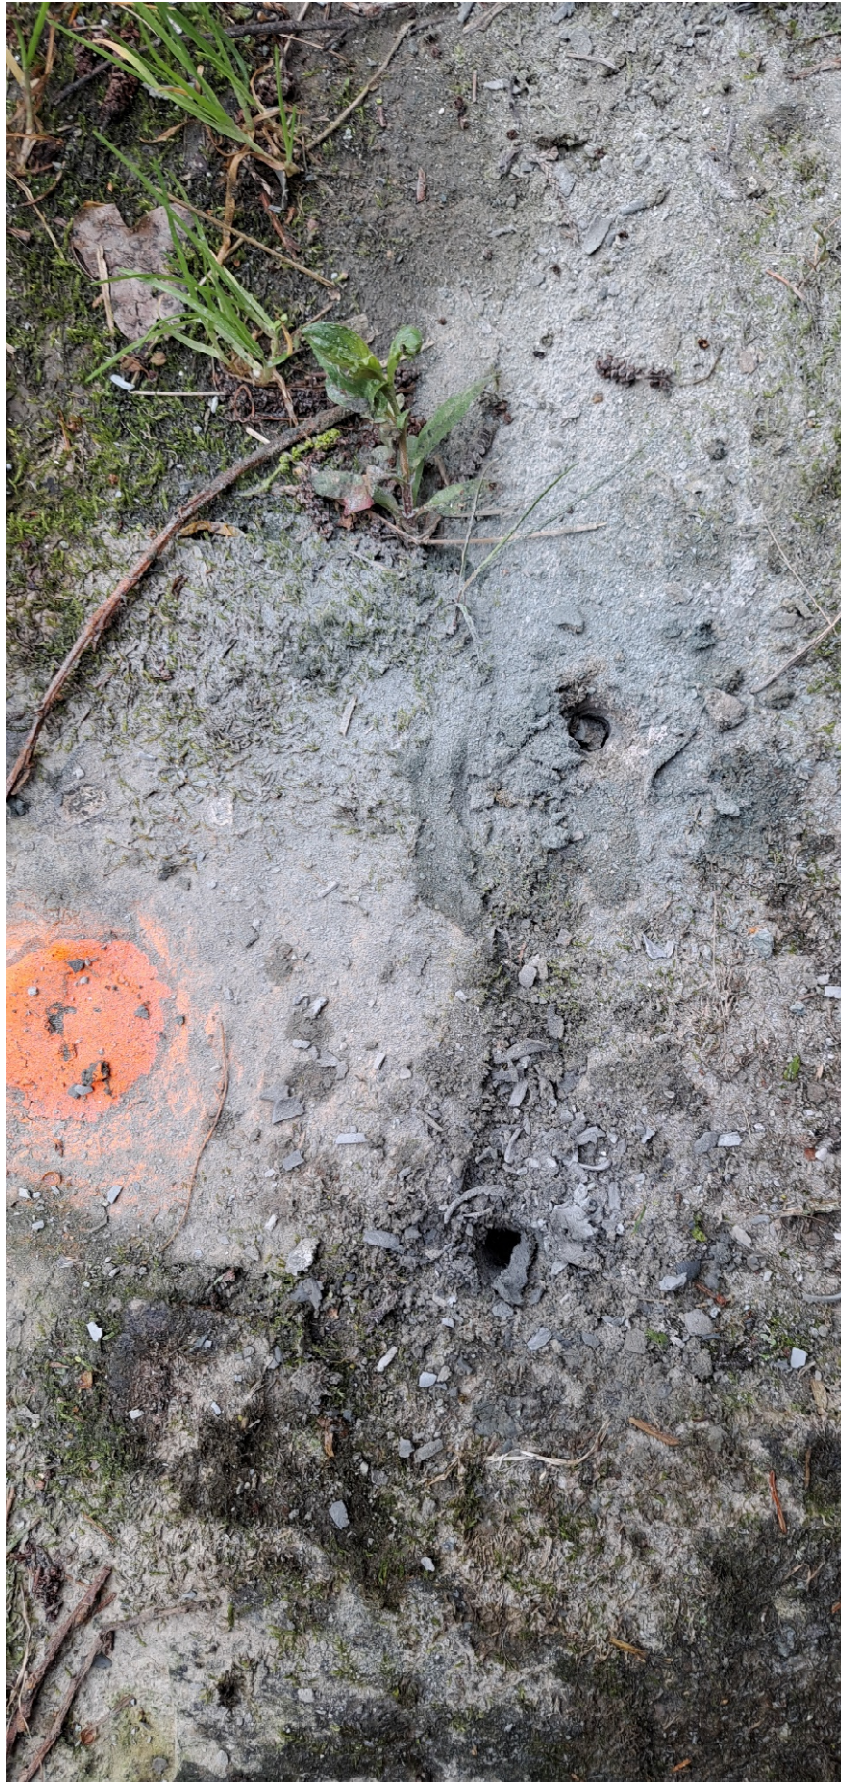
11. Provádění vrtaných sond

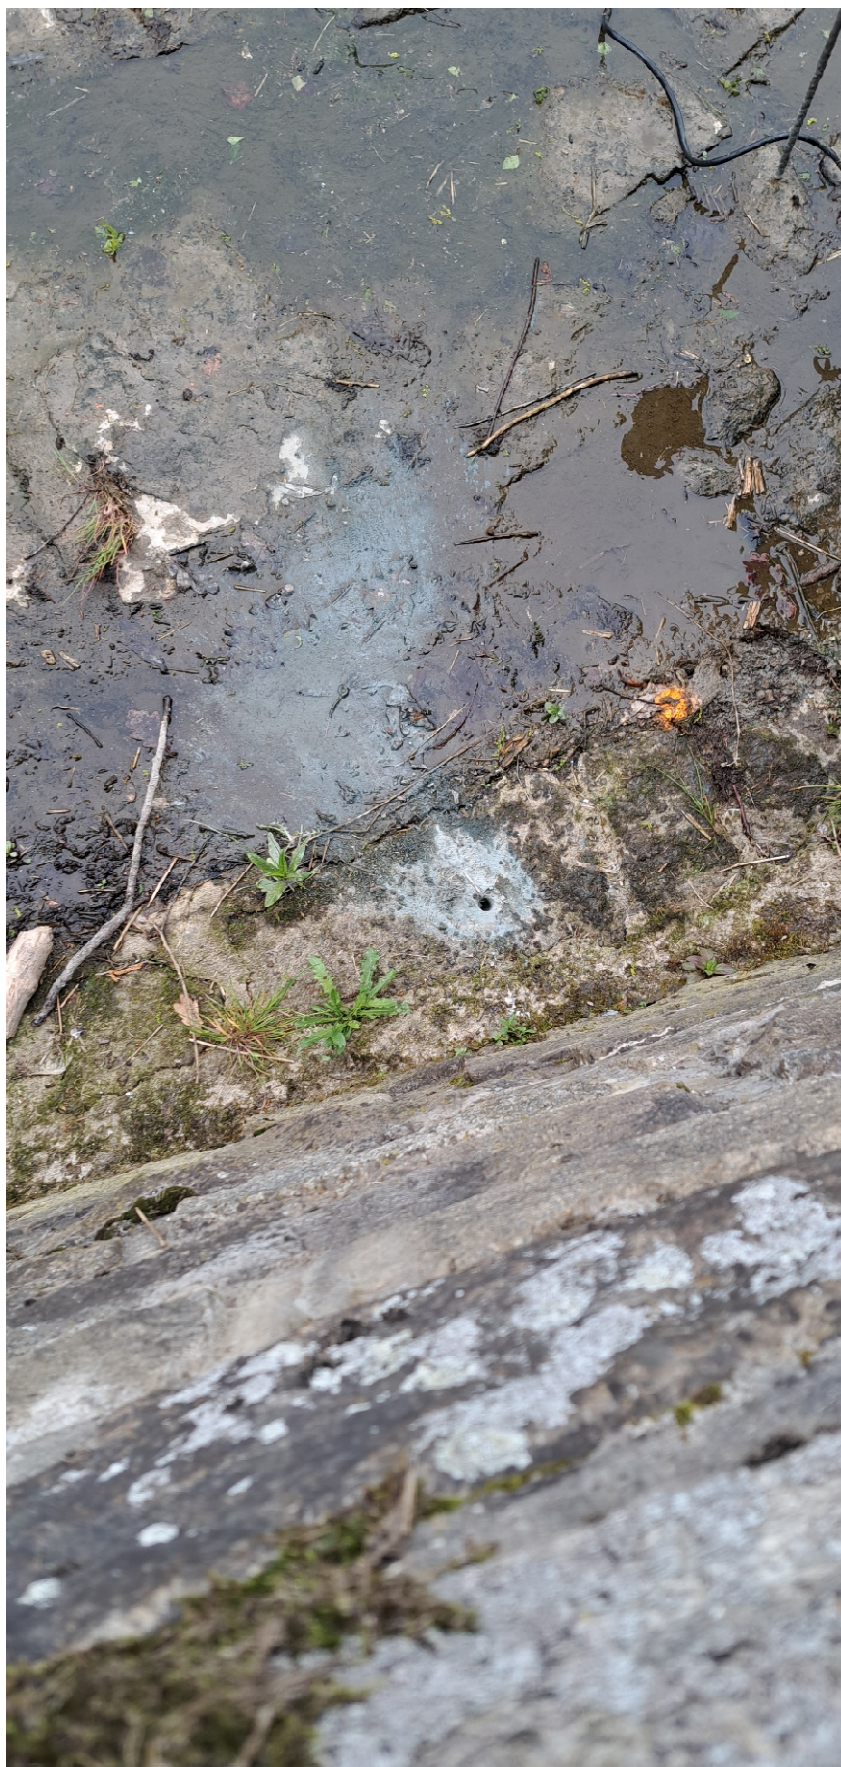
12. Provádění vrtaných sond
