Objezd hráze VD Slapy - diagnostický a stavebnětechnický průzkum

opěrná zeď km 1,285 - 1,600

Projekce iGEO s.r.o.

Číslo zakázky: 087-2023

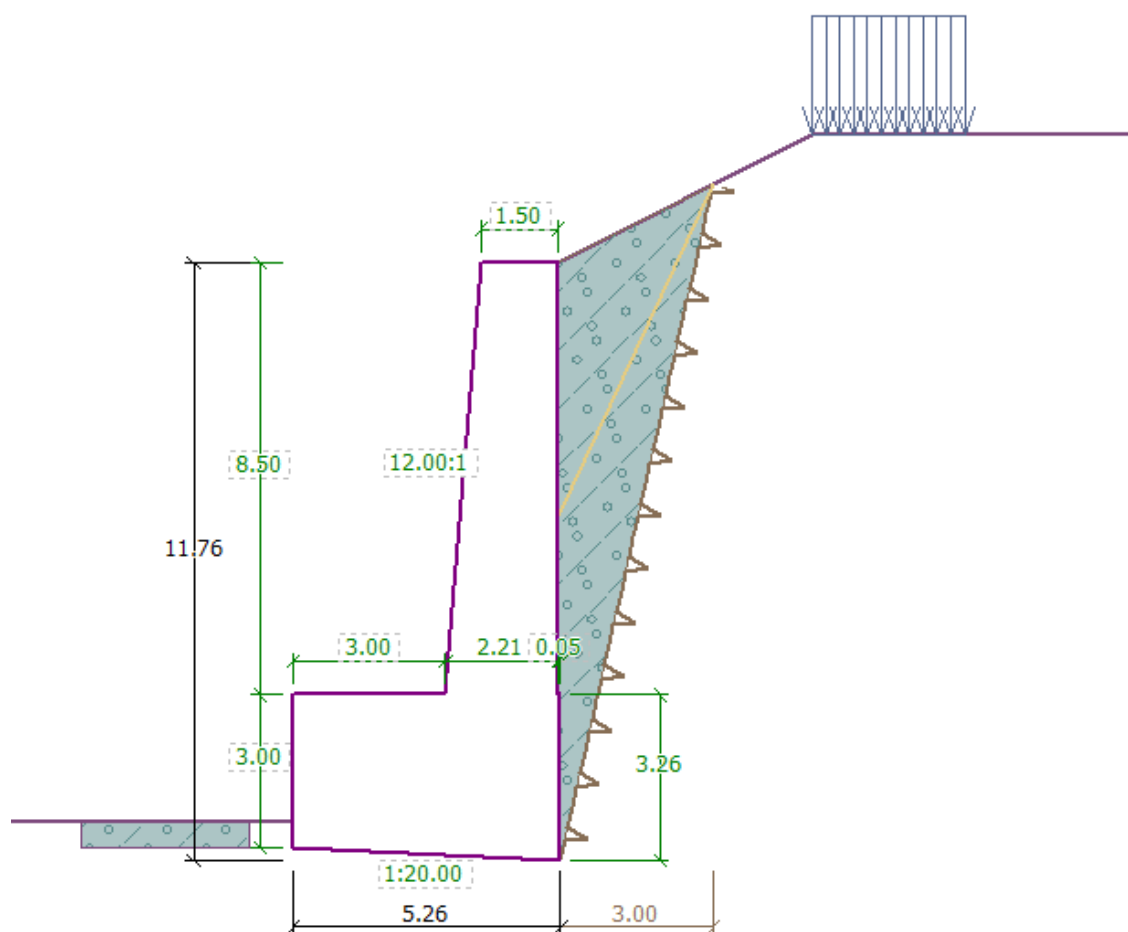
Tloušťka opěrné zdi byla zjištěna variabilní. Na obou koncích (mezi km 1,285 – 1,350 a km 1,525 – 1,600) se pohybuje v rozmezí 0,78 – 0,95 m. Za rubem zdi byla zjištěna silně rozpukaná skalní hornina třídy R5-R4. V případě sondy S1, pod podkladním betonem o mocnosti cca 0,25 m, byla zastižena skalní hornina charakteru metabazitu třídy R3 (podle ČSN 73 6133). Směrem do středu opěrné zdi narůstá její tloušťka k 1,6 m, ve střední části byla zjištěna tloušťka 2,08 m.

Obr. 2: Pracovní schéma zdi v řezu 3-3'

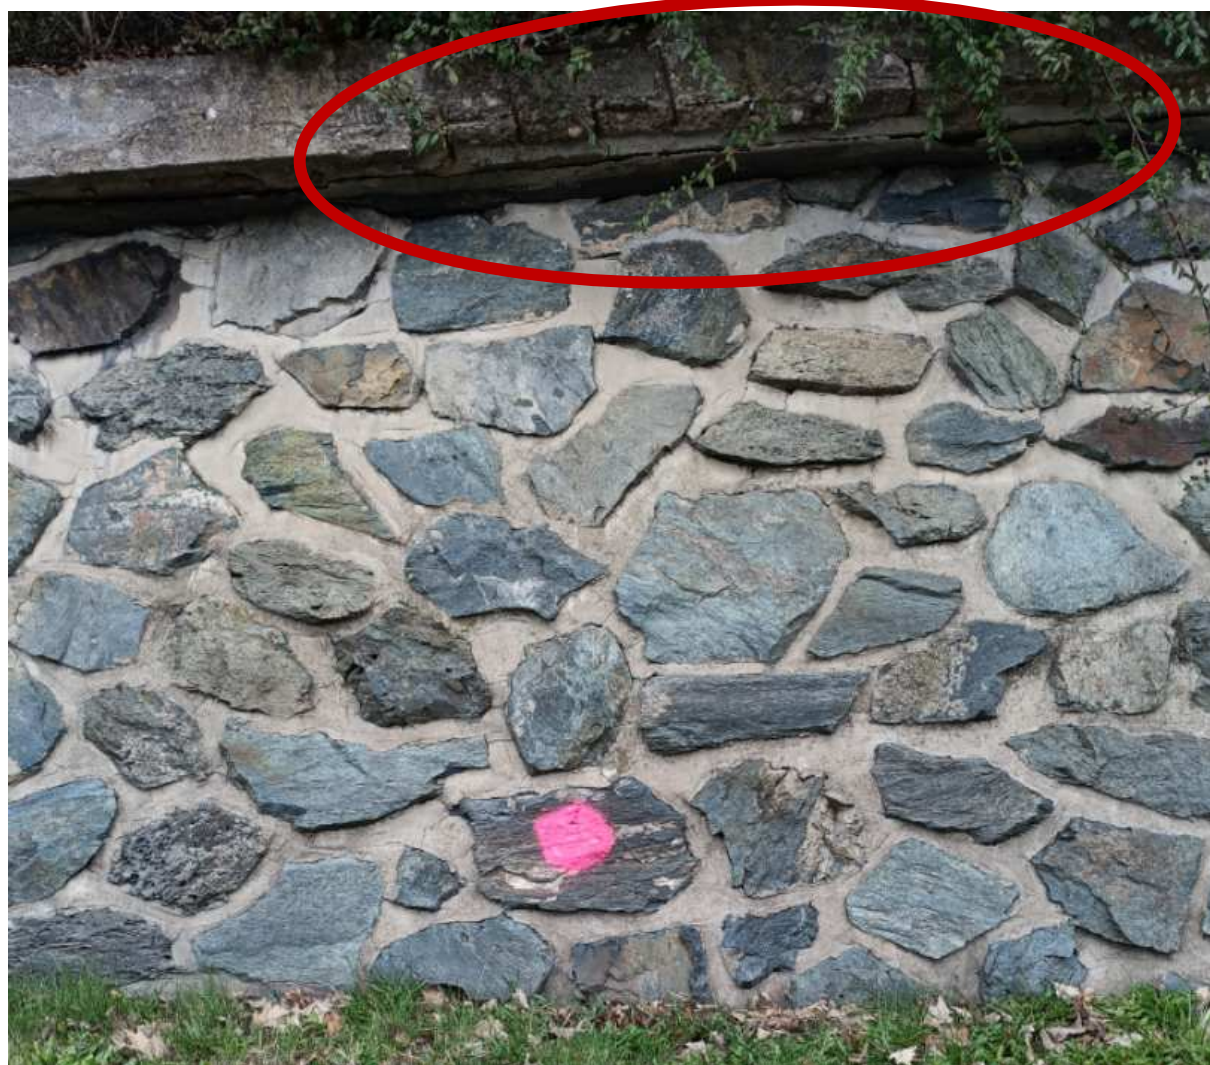
Na základě vizuální rekognoskace nevykazuje opěrná zeď žádné známky porušení. Značná část zdi je nejspíše navíc nově přespárována. Znamky degradace nese vrchní římsa, kde je viditelná obnažená výztuž a beton je silně rozrušený. Pod zdí se nachází podélné odvodnění vedené z větší části zakryté „estetickou“ římsou. Tato konstrukce nese známky koroze.

Stabilita zdi byla posouzena pomocí výpočtového softwaru GEO5 – Tízná zeď a GEO5- Stabilita svahu. Byl aplikován výpočtový princip DA2 pro statické výpočty zdi a DA3 pro stabilitu svahu dle normy ČSN 1997-1. Pro zeď byl uvažován materiál B6 ($q_c = 6 \text{ MPa}$). Přetížení od dopravy za zdi 10 kPa. **Zeď vyhovuje** na posunutí, překlopení, ohyb, smyk (zeď 3-3', tab. 1). V některých úsecích je problematická železobetonová římsa, která na některých místech opadá a je obnažena korodující výztuž. Koroze výztuže a růst oxihydroxidů železa (limonit) je zřejmým problémem odprýskávání betonu (např. obr. 3).

Obr. 3: obnažená výztuž římsy nad realizovanou sondou S1, řez 1-1'.

Přes všechny získané informace, je zřejmé, že **stabilita zdí dle ČSN EN 1997-1 je dostatečná**, neboť: nejsou patrné žádné praskliny, není nikde vidět vypadané kamenivo, nejsou pootočené nebo posunuté žádné konstrukce. Tento stav byl **ověřen orientačním statickým výpočtem**, kdy byla použita průměrná pevnost v prostém tlaku betonu a bylo počítáno podle kombinace DA2. Ve **špatném stavu je** na některých místech pouze **betonová římsa**, míra koroze neodprýskaných míst není známa, lze však předpokládat, že k odprýskání betonu dojde v dohledné době. **Železobetonovou římsu bude vhodné nahradit novou.**
