STAVEBNĚ TECHNICKÝ PRŮZKUM

PLAVEBNÍ KOMORA

VNOROVY I

Stavba	PK Nedakonice a Vnorovy I
Předmět dokumentace	Stavebně technický průzkum plavební komory
Objekt	Plavební komora Vnorovy I
Části objektu	-
Katastrální území	Vnorovy [784206]
Kraj	Jihomoravský kraj
Objednatel	Vodohospodářský rozvoj a výstavba a.s. Pracoviště Olomouc Tovární 1059/41, Hodolany 779 00 Olomouc
Zhotovitel	AZ GEO, s.r.o. Chittussiho 1186/14, Slezská Ostrava 710 00 Ostrava

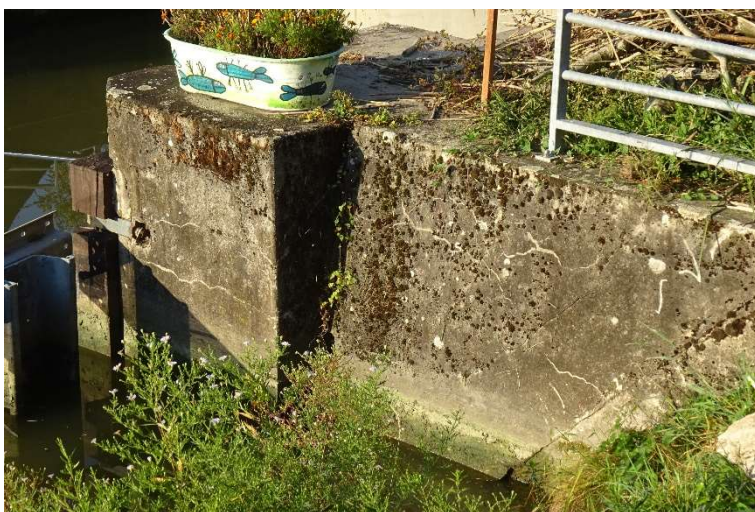
Pohled na pravé křídlo horního ohlaví:

- barva betonu je nehomogenní, dochází k postupné degradaci betonu,
- povrch je biologicky napadený lišejníkem,
- mechová vrstva v úrovni kolísání vodního toku,
- síť trhlin s vápennými výluhy,
- horní hrana křídla je zarostlá vegetací.

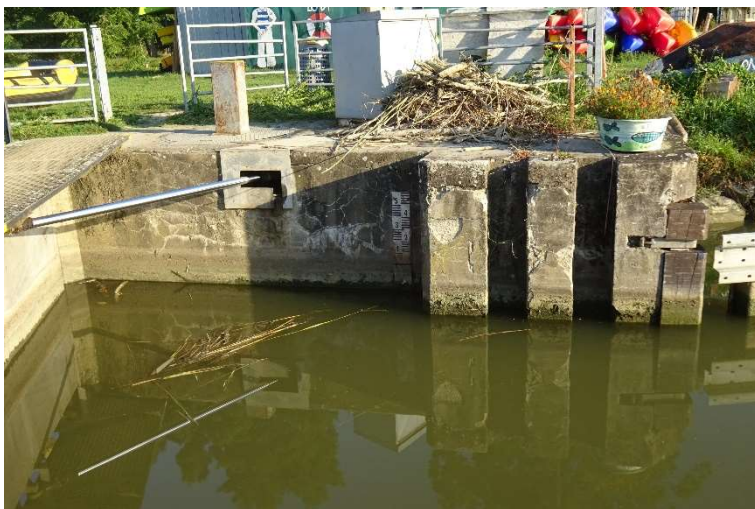
Pohled na pravý vrátňový výklenek horního ohlaví:

- síť trhlín s výluhy pojiva na povrchu,
- degradace betonu po celé ploše stěny,
- mechová vrstva v úrovni kolísání vodního toku,
- skříň místního ovládání koroduje,
- nánosy naplavenin na horním povrchu.

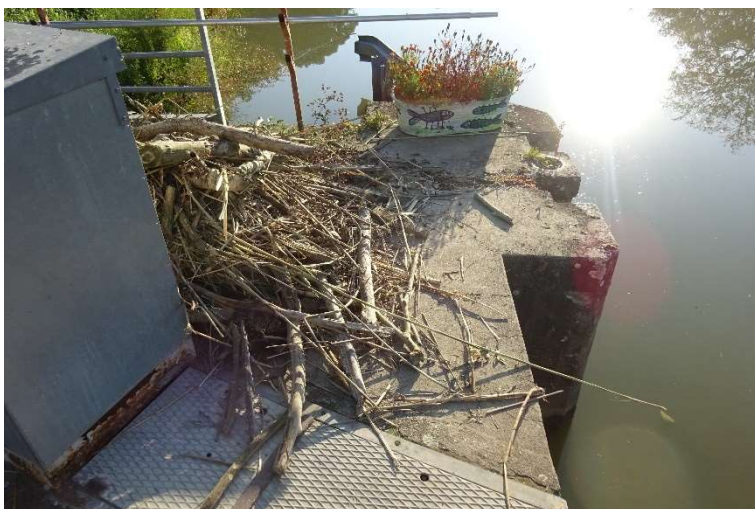
Horní povrch pravého vrátňového výklenku horního ohlaví:

- odložená hromada naplavenin z vodního toku – kanálu,
- horní povrch výklenku je znečištěný usazenou vegetací.

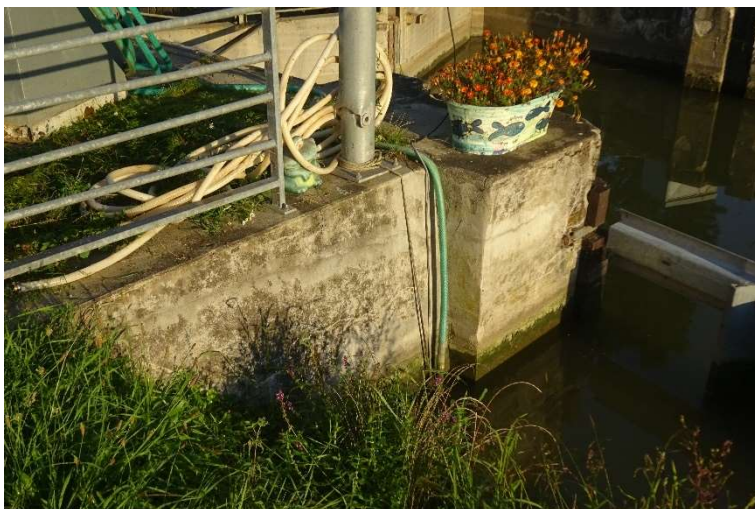
Pohled na levé křídlo horního ohlaví:

- barva betonu je nehomogenní, dochází k postupné degradaci betonu,
- mechový povlak v úrovni kolísání vodního toku,
- vodorovné trhliny přes celý povrch křídla s vápennými výluhy.

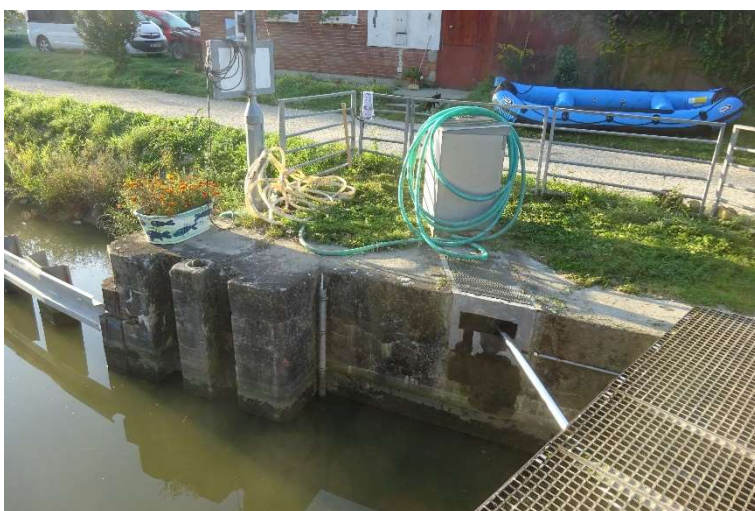
Pohled na levý vrátňový výklenek horního ohlaví:

- síť trhlín s výluhy pojiva na povrchu,
- degradace betonu po celé ploše stěny,
- mechová vrstva v úrovni kolísání vodního toku.

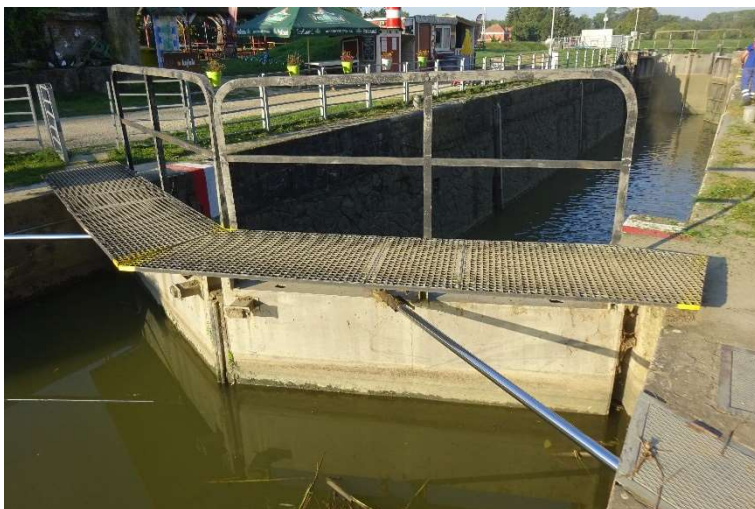
Pohled na vzpěrná vrata v horním ohlaví ve směru vodního toku:

- vrata jsou znečištěná od naplavenin z kanálu,
- zábradlí obslužné lávky je lokálně napadené korozí,
- spoj lineárního pohonu je zanesený nečistotami.

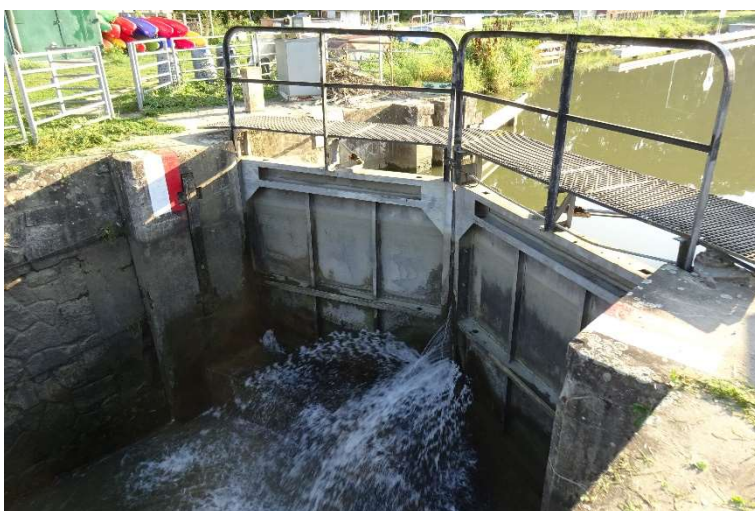
Pohled na vzpěrná vrata v horním ohlaví proti směru vodního toku:

- výztuhy vrat jsou pokryté zeleným povlakem.

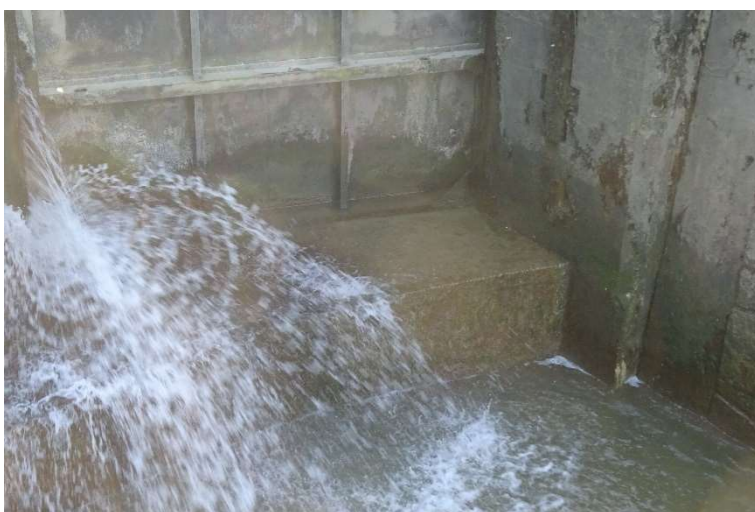
Betonový práh vzpěrných vrat v horním ohlaví vlevo:

- degradace betonu.

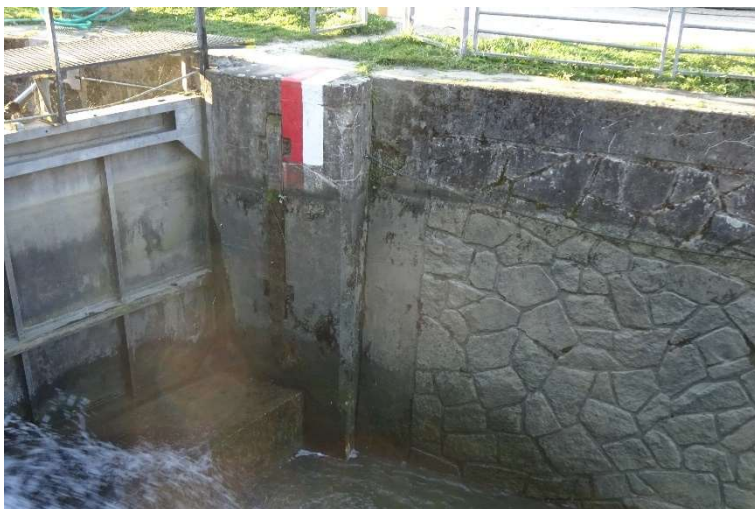
Odrasný trámec v levém vrátném výklenku horního ohlaví:

- odrasný trámec je shnilý a biologicky napadený mechem,
- spojovací prostředky trámce jsou zkorodované,
- síť trhlin s výluhy pojiva na povrchu stěny,
- beton stěny degraduje.

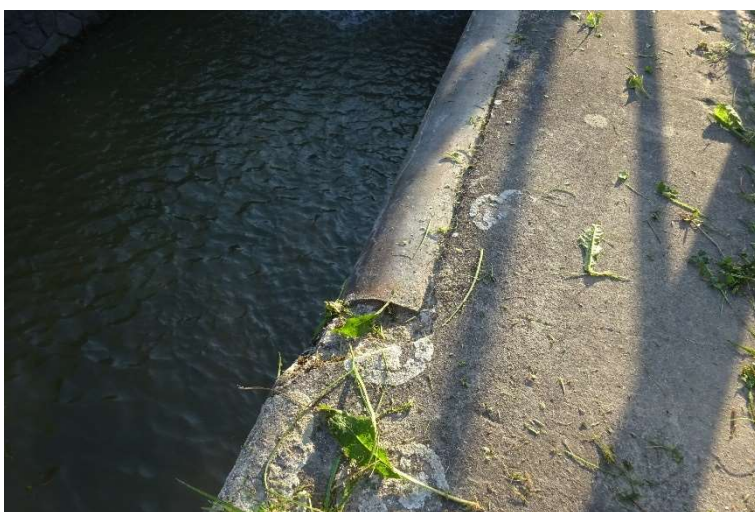
Detail vodorovného pancéřování plata levé stěny plavební komory v 1/3 délky:

- pancéřování je napadeno korozí,
- rozpad betonu hrany stěny ve spoji s pancéřováním.

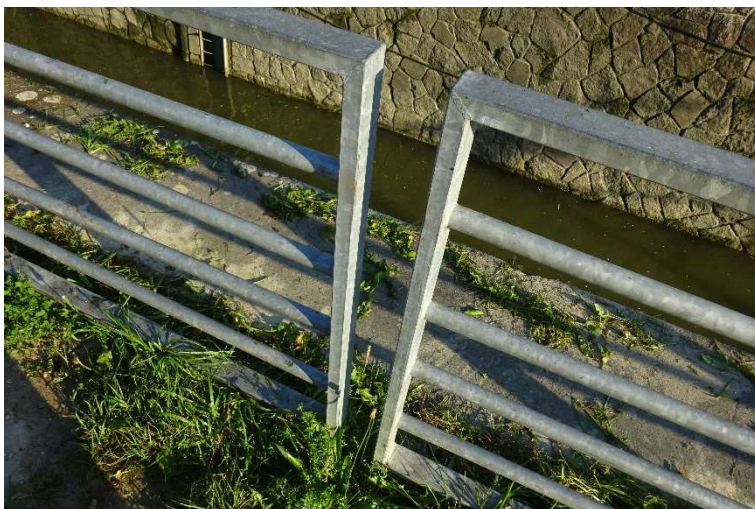
Vodorovné zábradlí na levé straně komory:

- vzrostlá vegetace v okolí zábradlí.

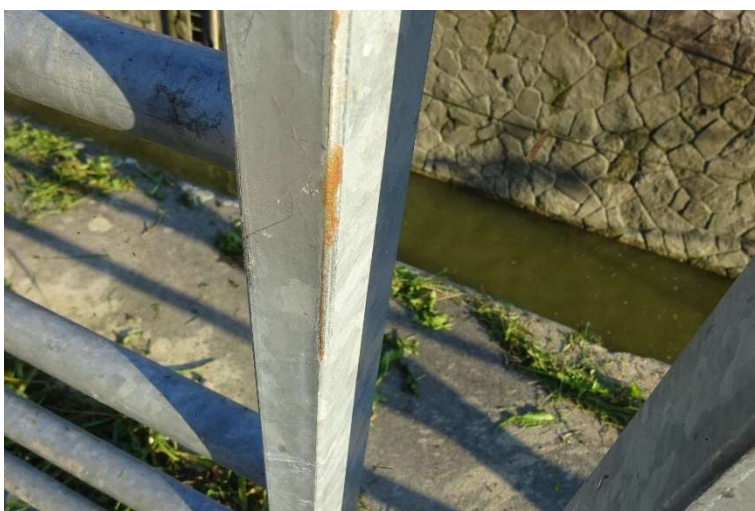
Lokálně porušená PKO na sloupku vodorovného zábradlí.

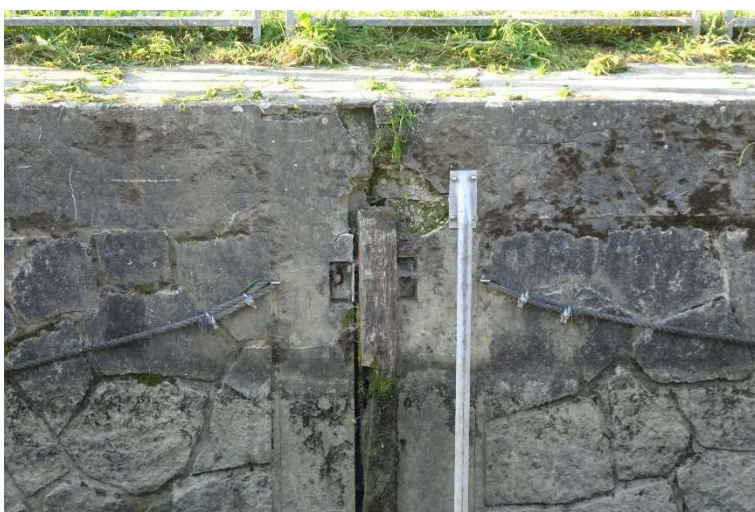
Odrasny trámec na levé straně komory v 1/3 délky – úroveň plata:

- odrazný trámec je shnilý a biologicky napadený mechem,
- spojovací prostředky trámce jsou zkorodované,
- síť trhlin s výluhy pojiva na povrchu stěny,
- beton stěny degraduje,
- v kamenném obložení je usazený mech,
- rozpad betonu nad odrazným trámcem.

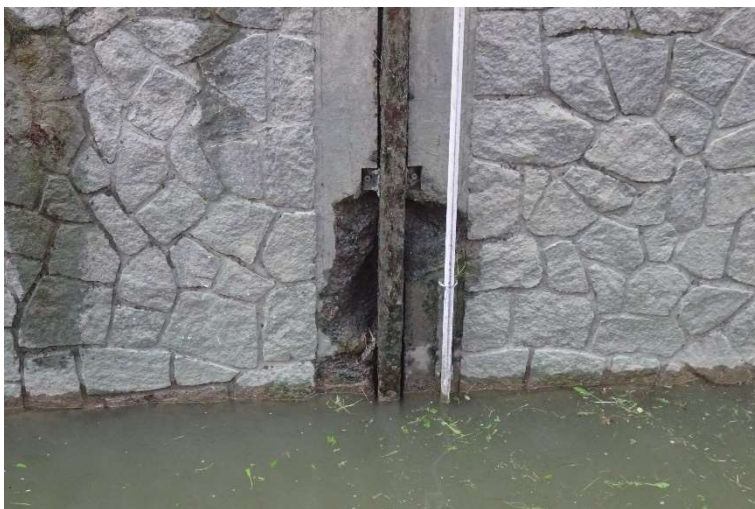
Odrazný trámec na levé straně komory v 1/3 délky – úroveň hladiny:

- odrazný trámec je shnilý,
- spojovací prostředky trámce jsou zkorodované,
- rozpad betonu v dolní části trámce – vlhké stopy na povrchu.

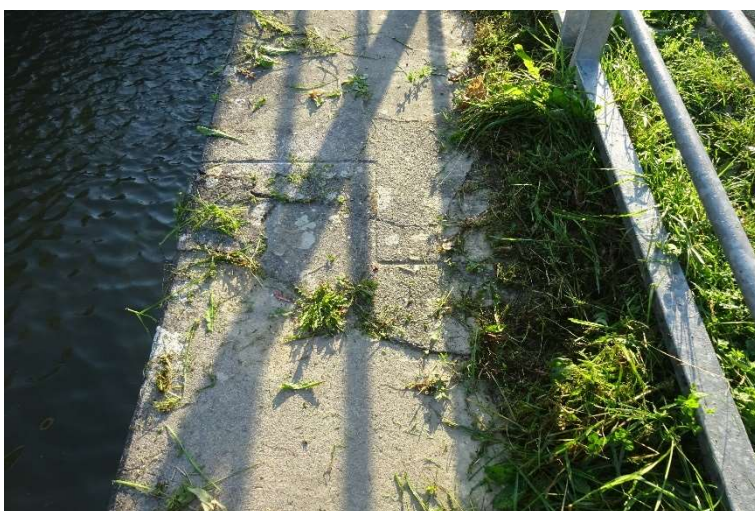
Příčná trhlinka s usazenou vegetací na horním povrchu levé stěny v 1/3 délky.

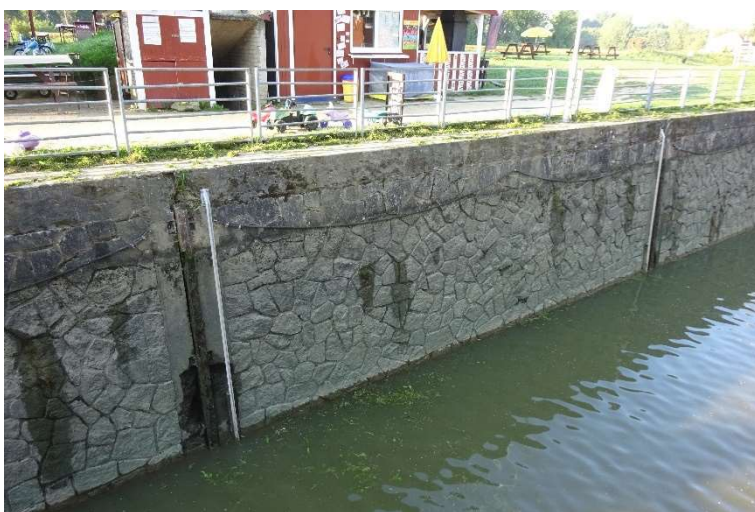
Levá stěna plavební komory v 2/3 délky:

- výluhy pojiva v místě lana,
- průsaky na kamenném obložení,
- pod úrovní plata je povrch stěny biologicky napadený lišejníkem.

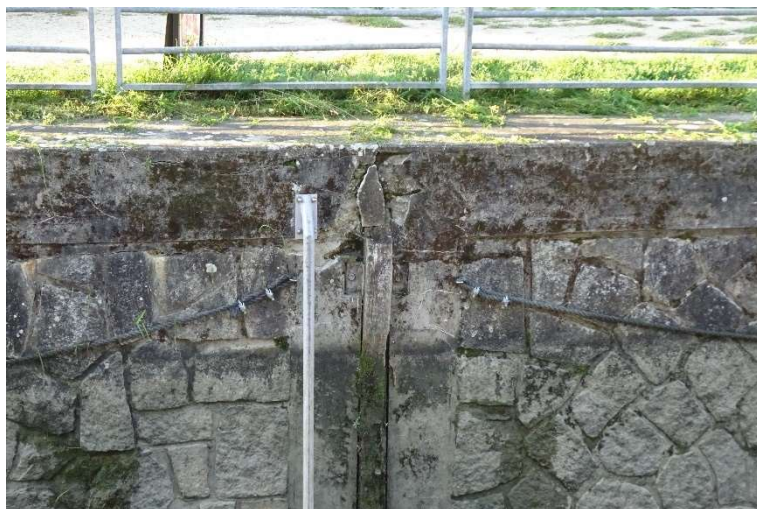
Odrazný trámec na levé straně komory v 2/3 délky – úroveň plata:

- odrazný trámec je shnilý a biologicky napadený mechem,
- spojovací prostředky trámce jsou zkorodované,
- síť trhlin s výluhy pojiva na povrchu stěny,
- beton stěny degraduje,
- v kamenném obložení je usazený mech,
- rozpad betonu nad odrazným trámcem.

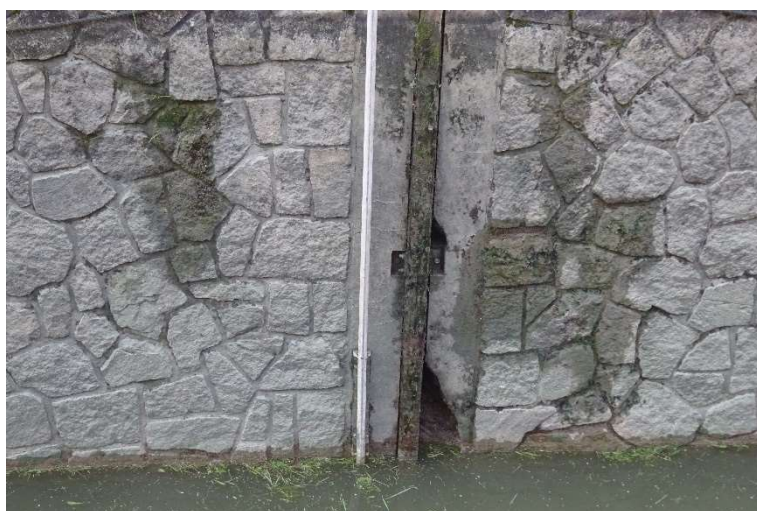
Odrazný trámec na levé straně komory v 2/3 délky – úroveň hladiny:

- odrazný trámec je shnilý,
- spojovací prostředky trámce jsou zkorodované,
- rozpad betonu v dolní části trámce – vlhké stopy na povrchu,
- průsaky a mechová vrstva na kamenném obložení.

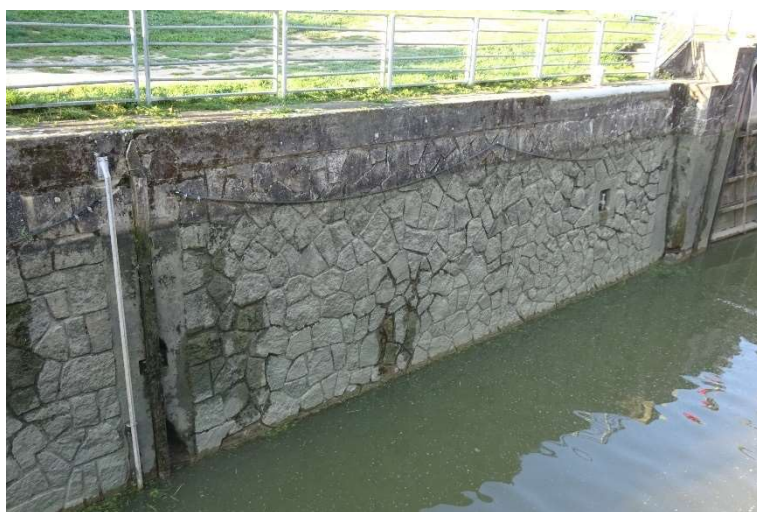
Levá stěna plavební komory v 3/3 délky:

- výluhy pojiva v místě lana,
- průsaky na kamenném obložení,
- pod úrovní plata je povrch stěny biologicky napadený lišejníkem.

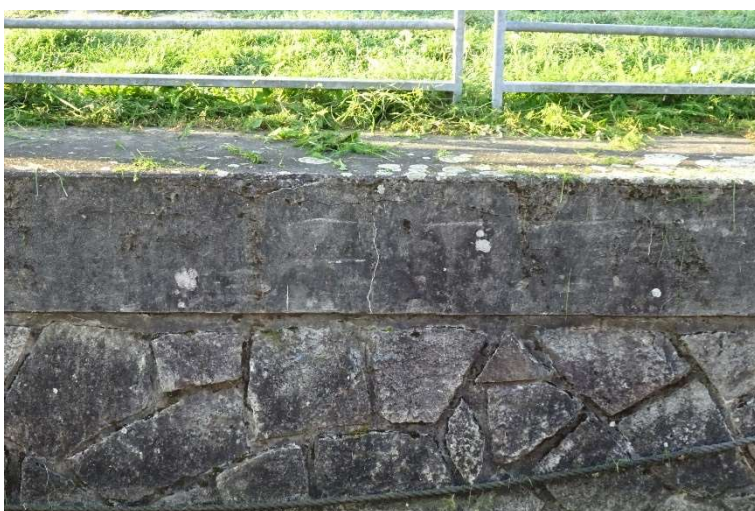
Detail horní hrany levé stěny v úrovni platu:

- v úrovni platu je síť trhlin,
- horní povrch stěny je zanesený vegetací a biologicky napadený lišejníkem,
- na kamenném obložení jsou vápenné výluhy, mezi spárami je usazený mech.

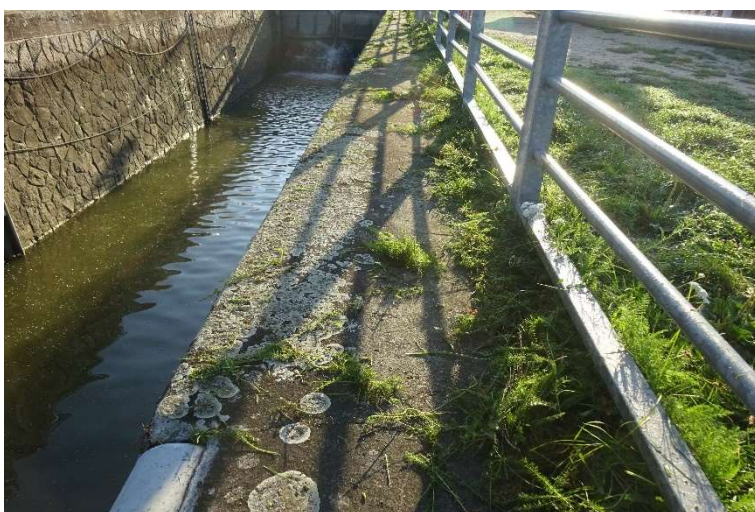
Horní povrch levé stěny v 3/3 délky:

- povrch je po celé ploše biologicky napadený lišejníkem,
- lokálně usazená vegetace na povrchu.

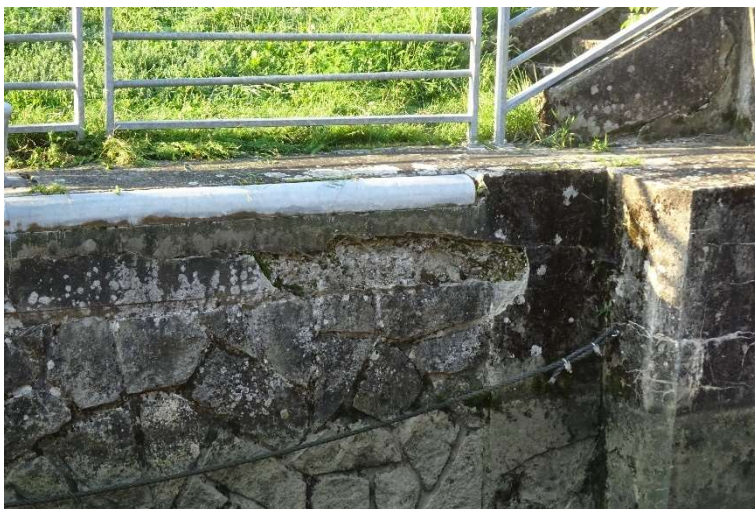
Detail vodorovného pancéřování
plata levé stěny v užitém
prostoru:

- dolní okraj pancéřování
koroduje,
- rozpad betonu pod
pancéřováním,
- vápenné výluhy na
kamenném obložení.

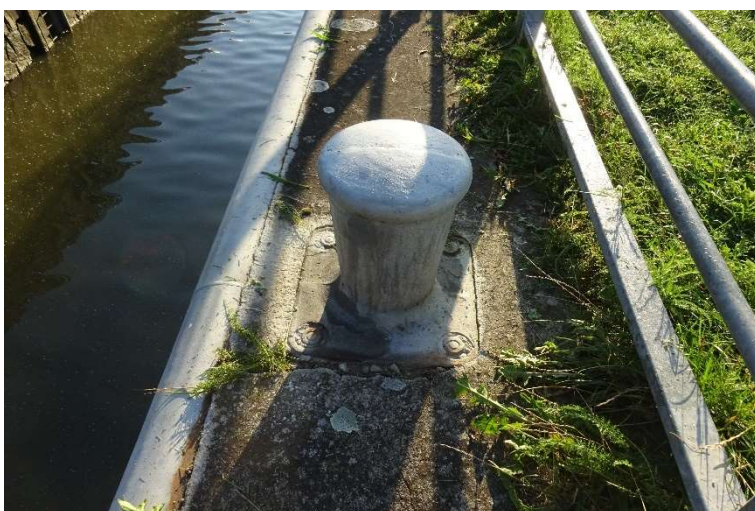
Pachole na levé stěně plavební
komory v 3/3 délky:

- nátěr pacholete je porušený,
- spojovací prostředky patní
desky přes odprýsknutý nátěr
korodují,
- příčná trhlina s usazenou
vegetací vedle patní desky.

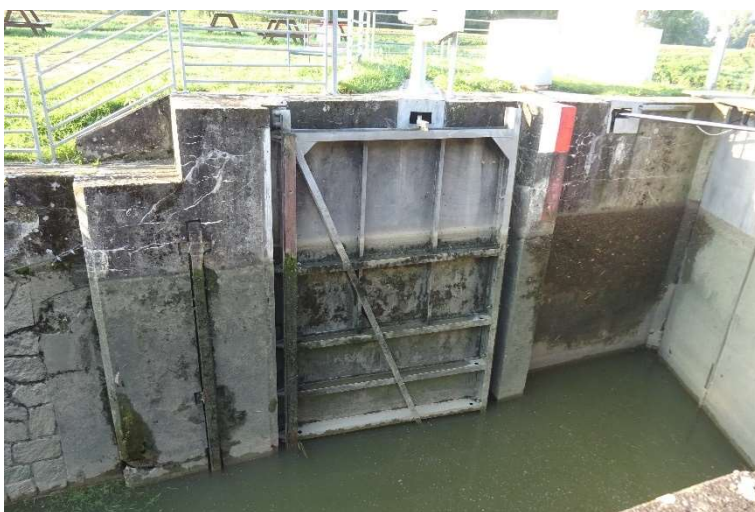
Levé křídlo protipovodňových vrat
v dolním ohlavi:

- vrata jsou znečištěná od
naplavenin z kanálu,
- ochranný nátěr vrat je
porušený.

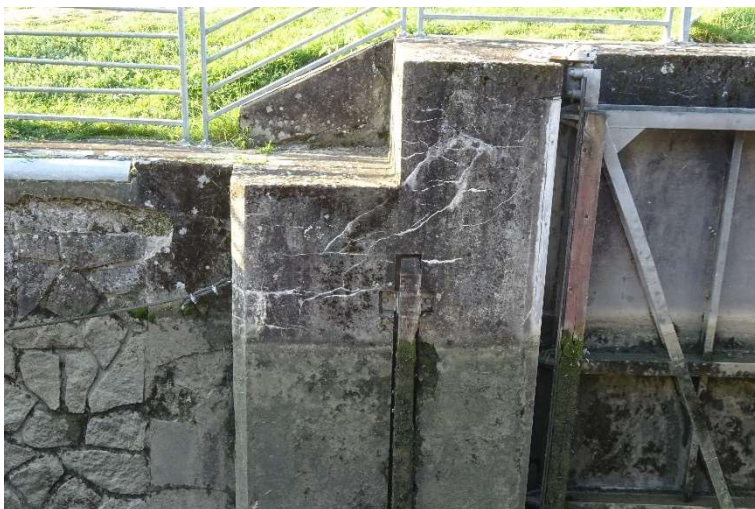
Odrazný trámec v levém vrátňovém výklenku dolního ohlaví – úroveň plata:

- odrazný trámec je shnilý a biologicky napadený mechem,
- spojovací prostředky trámce jsou zkorodované,
- síť trhlin s výluhy pojiva na povrchu stěny,
- beton stěny degraduje.

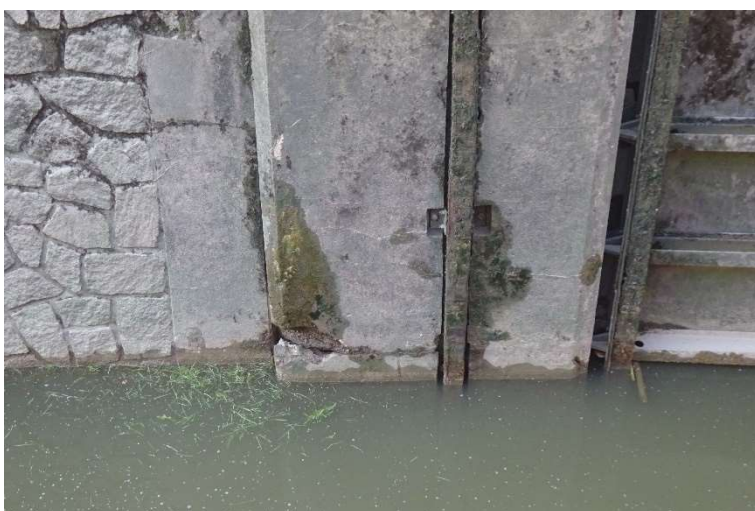
Odrazný trámec v levém vrátňovém výklenku dolního ohlaví – úroveň hladiny:

- odrazný trámec je shnilý,
- rozpad betonu v dolní části stěny s mechovým povlakem,
- trhliny s vápennými výluhy na stěně.

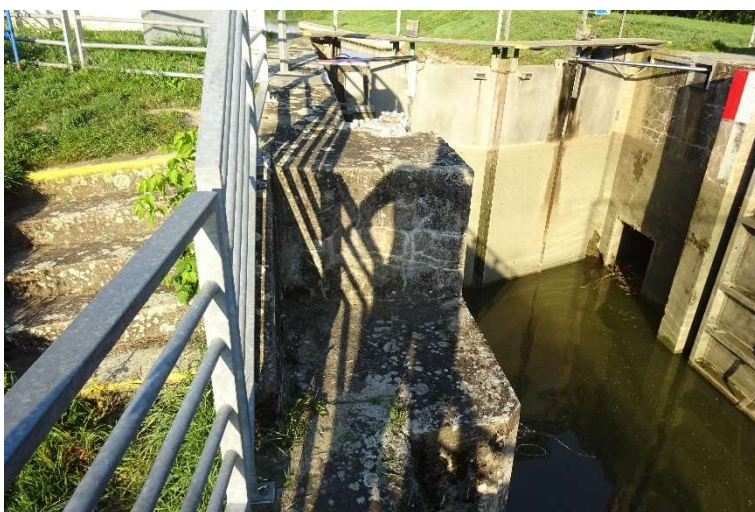
Horní povrch levého vrátňového výklenku dolního ohlaví:

- povrch je po celé ploše biologicky napadený lišejníkem,
- lokálně usazená vegetace na povrchu,
- síť trhlin s vápennými výluhy.

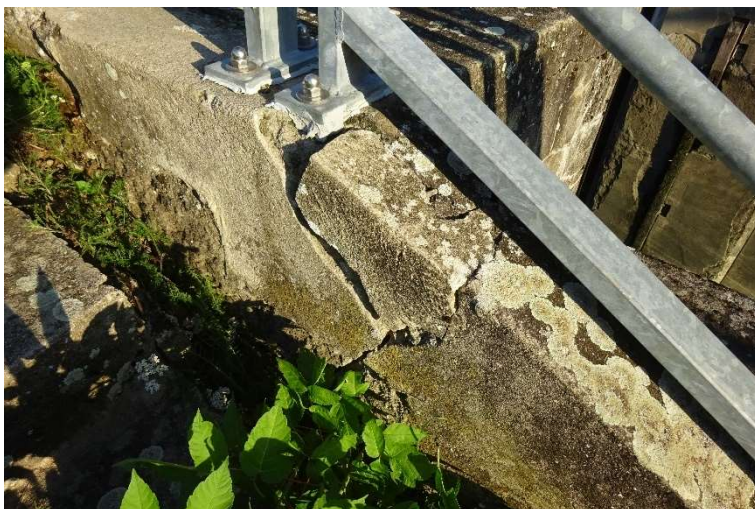
Rozpad betonu bočnice
betonového schodiště na levé
straně dolního ohlaví.

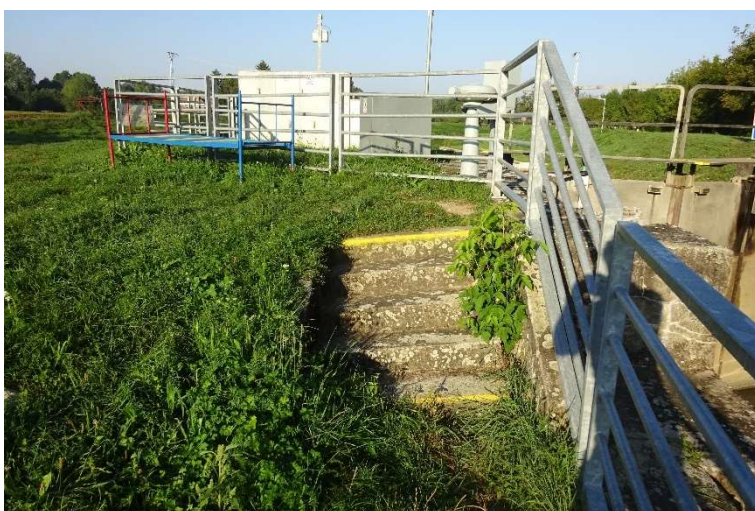
Pohled na schodiště na levé
straně dolního ohlaví:

- schodišťové stupně jsou po celé ploše napadeny lišejníkem,
- usazená vzrostlá vegetace mezi bočnicí a stupni,
- naklonění schodiště.

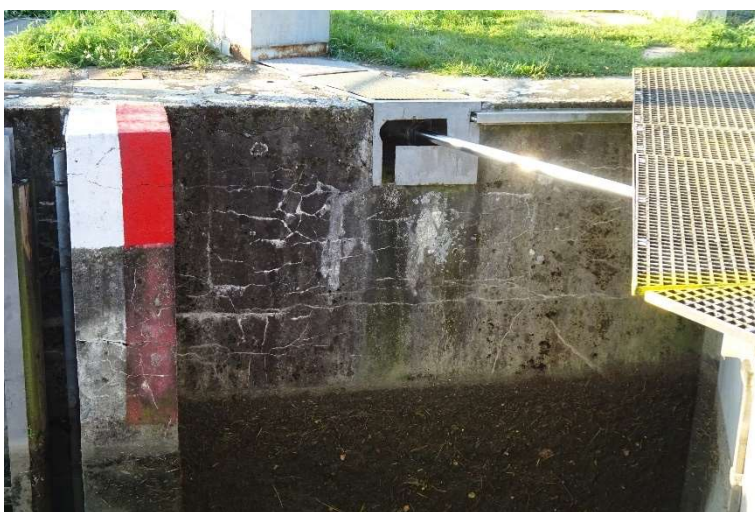
Pohled na levý vrátnový výklenek
dolního ohlaví:

- síť trhlín s výluhy pojiva na povrchu,
- degradace betonu po celé ploše stěny,
- rovnoměrná mechová vrstva v dolní části stěny.

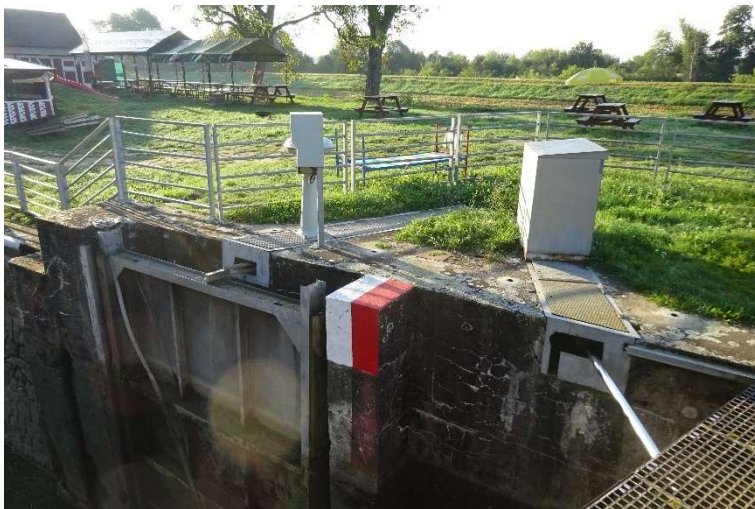
Horní povrch levého vrátnového výklenku dolního ohlaví:

- povrch je po celé ploše biologicky napadený lišejníkem,
- sokl místního ovládání je napadený korozí,
- poklop výklenku pohonu je napadený korozí.

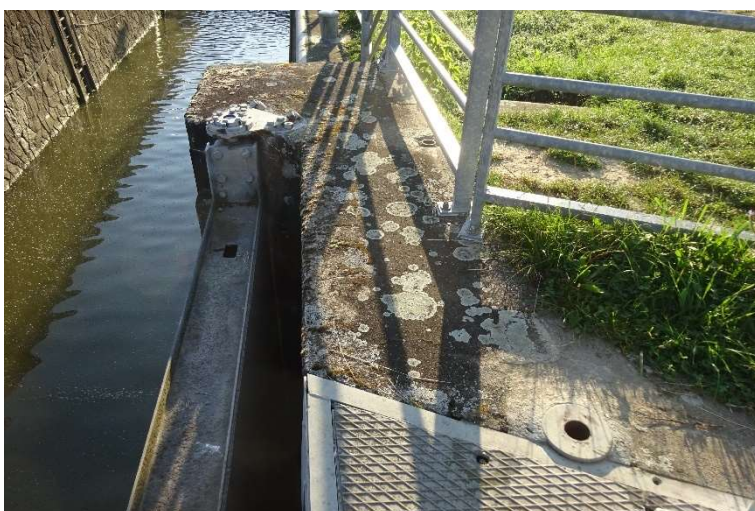
Detailní pohled na horní povrch levého vrátnového výklenku dolního ohlaví:

- usazený mech a lišejník na povrchu stěny,
- lokální koroze ložiska protipovodňových vrat.

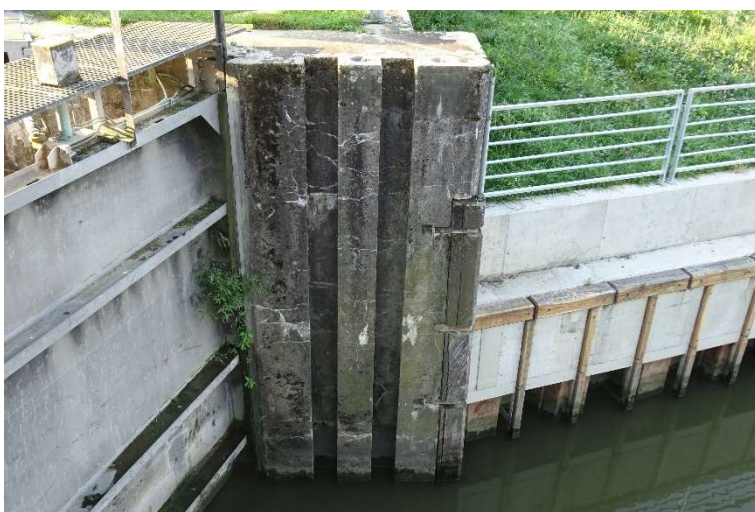
Betonová žebra na levém vrátnovém výklenku dolního ohlaví:

- síť trhlin s výluhy pojiva na povrchu,
- lokálně vyskytující se mechová vrstva,
- odrazný trámec je napadený hnilobou,
- ocelový třmen se spojovacím prostředkem je zkorodovaný,
- usazená vzrostlá vegetace mezi vraty a stěnou.

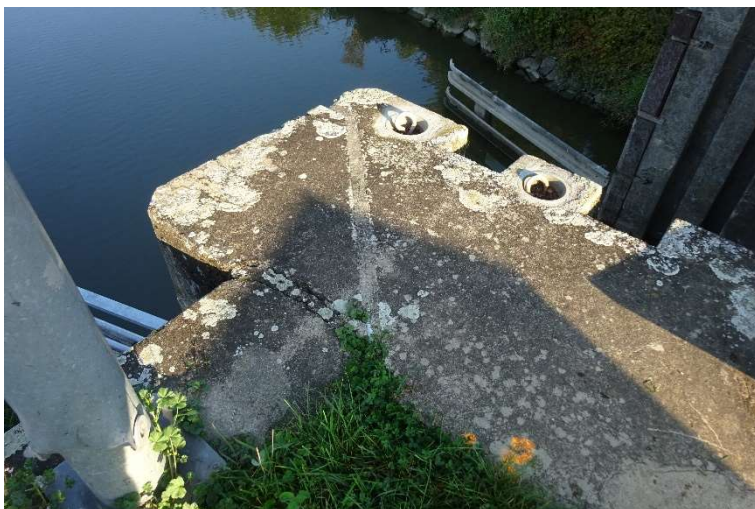
Horní povrch betonového žebra levého vrátnového výklenku dolního ohlaví:

- silné biologické napadení okrajů žeber lišejníkem.

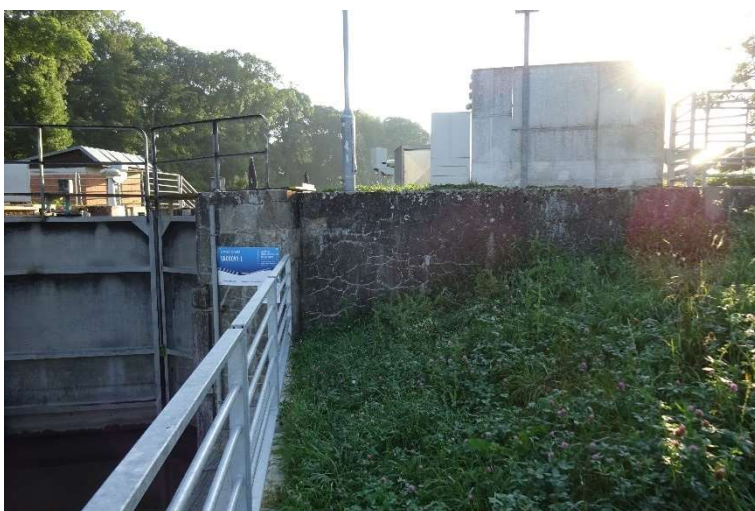
Pohled na levé křídlo horního ohlaví:

- síť trhlin s vápennými výluhy,
- povrch je lokálně biologicky napadený lišejníkem,
- horní hrana křídla je zarostlá vegetací.

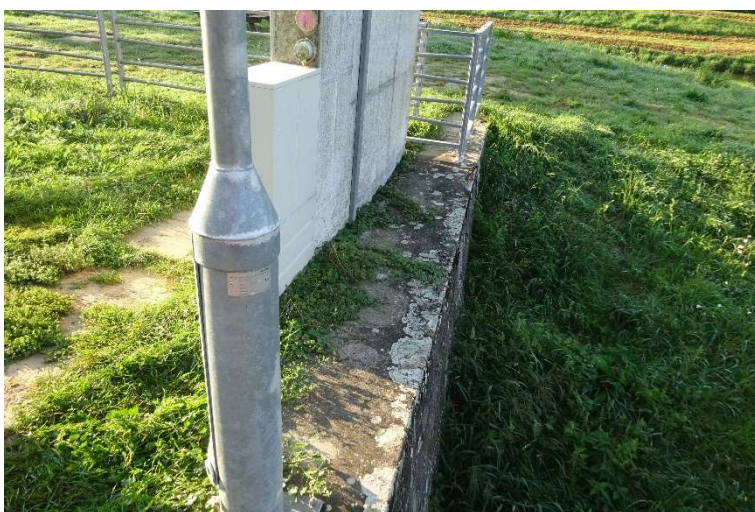
Horní povrch levého křídla dolního ohlaví:

- křídlo je zaneseno vzrostlou vegetací,
- biologické napadení hrany křídla lišejníkem.

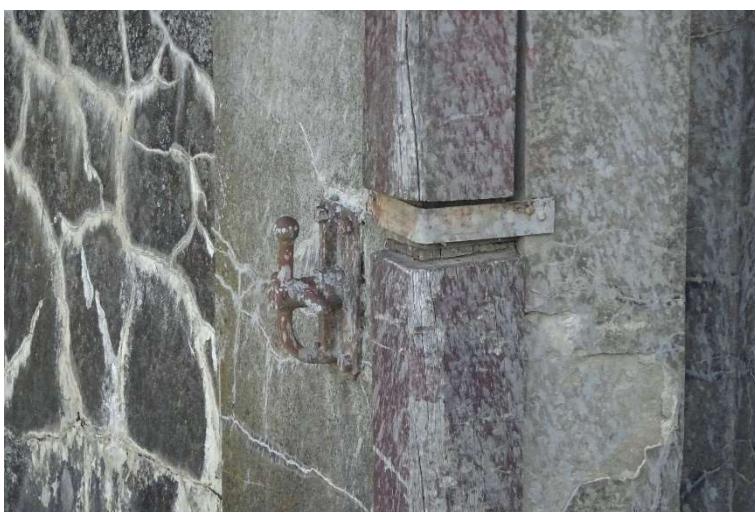
Detail připevnění pravého
odrazného trámce před dolním
ohlaví:

- ocelový třmen je napadený
korozí,
- odrazný trámec je znečištěný
kalem z vodního toku.

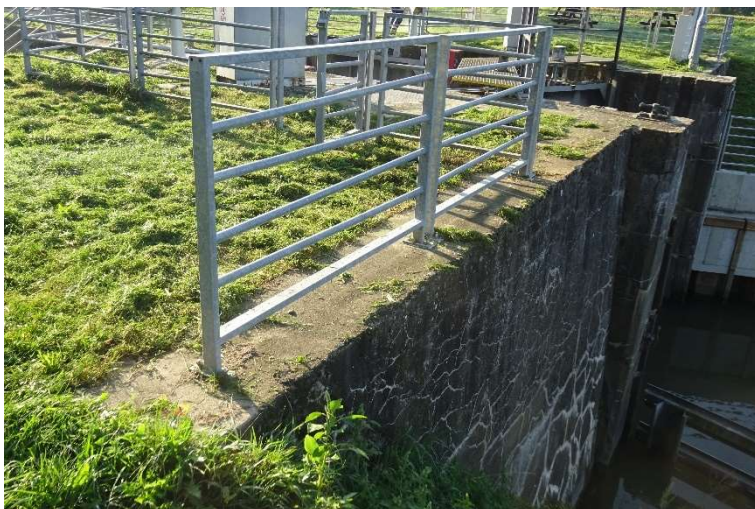
Horní povrch pravého křídla dolního ohlaví:

- zanesená vegetace na horním povrchu.

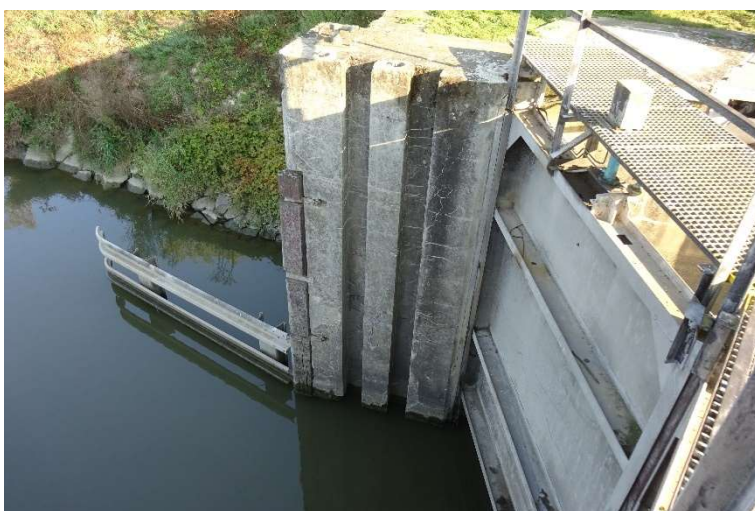
Betonová žebra na pravém vrátňovém výklenku dolního ohlaví:

- síť trhlin s výluhy pojiva na povrchu,
- mechová vrstva v horní části žeber.

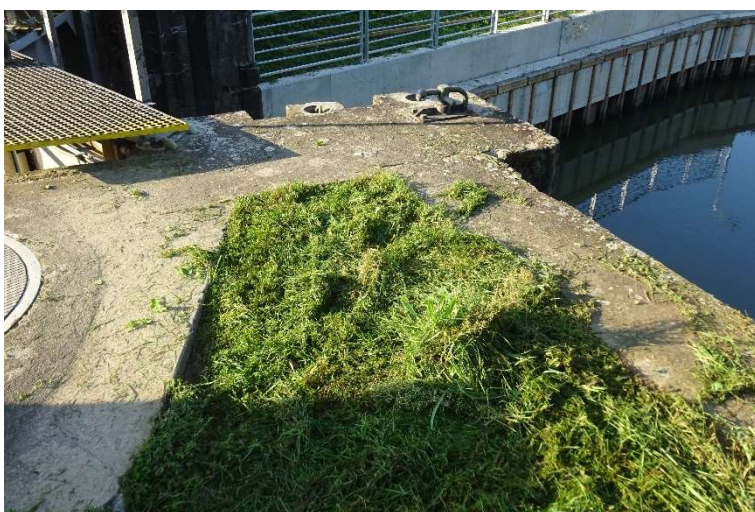
Horní povrch betonového žebra pravého vrátňového výklenku dolního ohlaví:

- povrch je lokálně biologicky napadený lišejníkem.

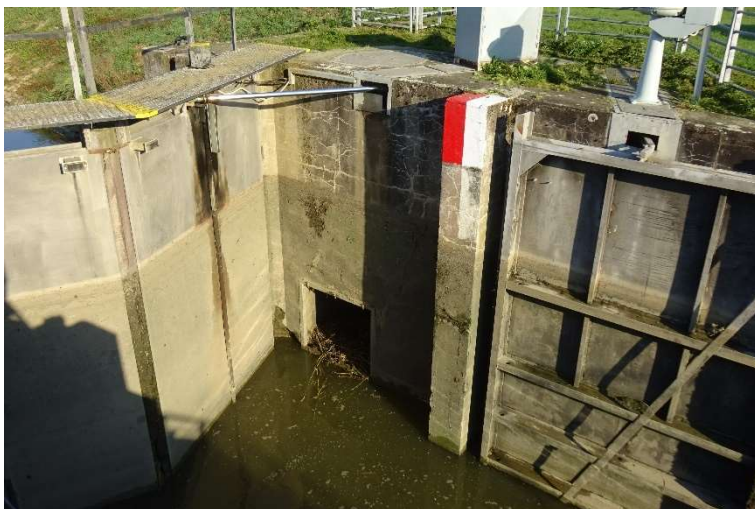
Pohled na pravý vrátnový výklenek dolního ohlavi:

- síť trhlin s výluhy pojiva na povrchu,
- v úrovni plata mechová vrstva na stěně.

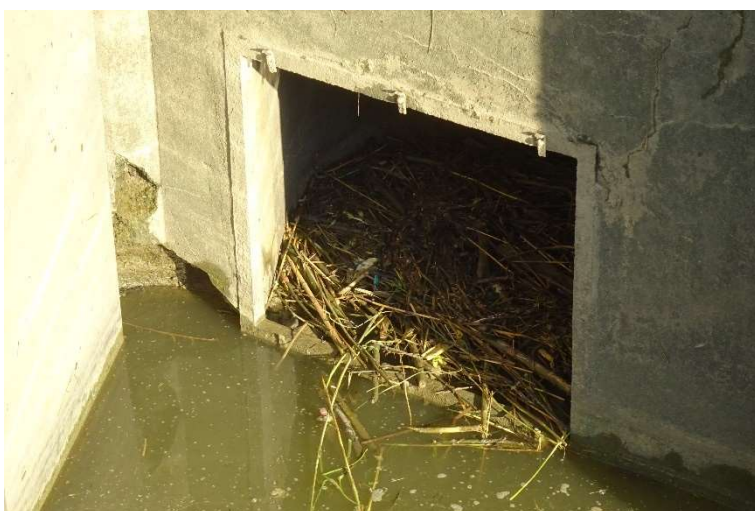
Vtokové okno na pravé stěně ve vrátnovém výklenku:

- chybí osazení česle na vtokové okno,
- vtokové okno je zanesené naplaveninami z kanálu.

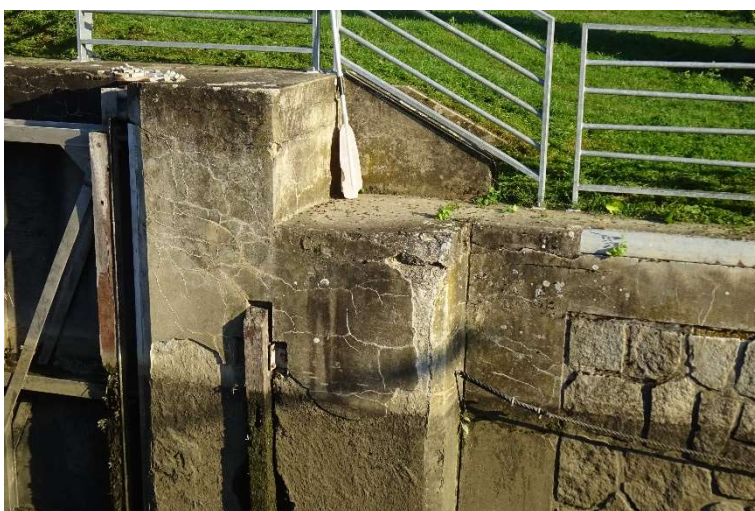
Odrasný trámec v pravém vrátňovém výklenku dolního ohlavi – úroveň plata:

- odrasný trámec je shnilý a biologicky napadený mechem,
- spojovací prostředky trámce jsou zkorodované,
- síť trhlín s výluhy pojiva na povrchu stěny,
- beton stěny degraduje,
- uražený pravý roh stěny vedle odrasného trámce.

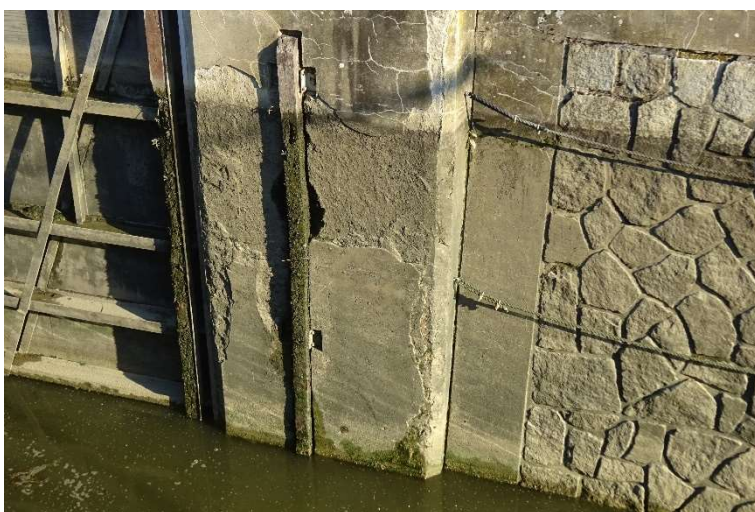
Odrasný trámec v pravém vrátňovém výklenku dolního ohlavi – úroveň hladiny:

- odrasný trámec je shnilý a biologicky napadený mechem,
- rozpad betonu uprostřed stěny.

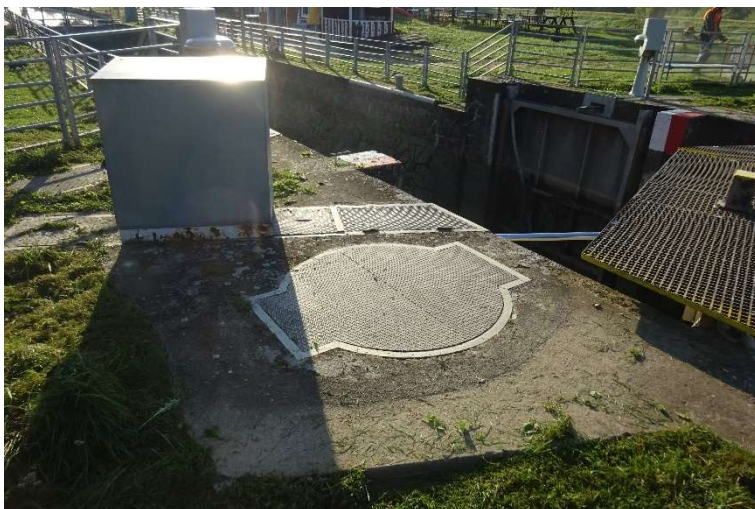
Horní povrch pravého vrátnového výklenku dolního ohlaví:

- povrch je lokálně biologicky napadený lišejníkem,
- lokálně usazená vegetace na povrchu,
- sokl místního ovládání je napadený korozií.

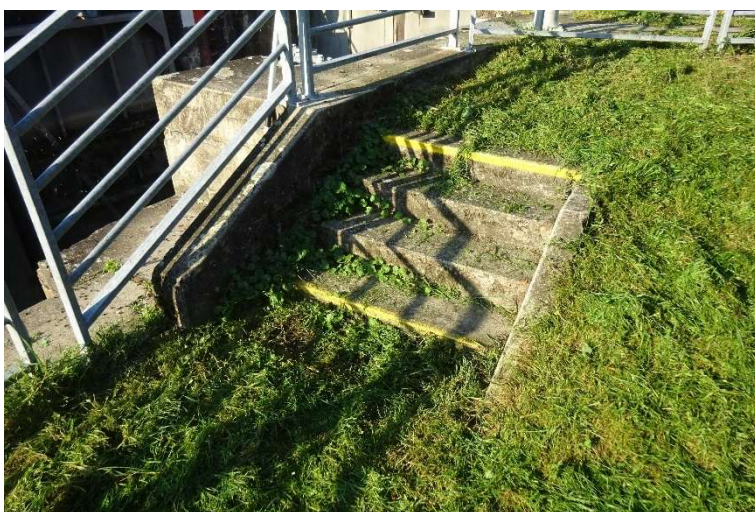
Pohled na schodiště na pravé straně dolního ohlaví:

- schodišťové stupně jsou po celé ploše napadeny lišejníkem,
- usazená vzrostlá vegetace mezi bočnicí a stupni.

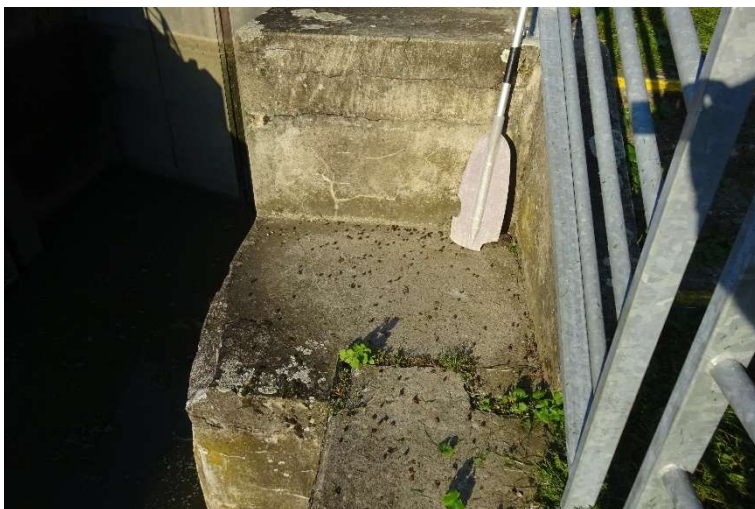
Horní povrch pravého vrátnového výklenku dolního ohlaví:

- povrch je biologicky napadený lišejníkem,
- usazená vegetace ve spárách stěny,
- sít' trhlin s vápennými výluhy.

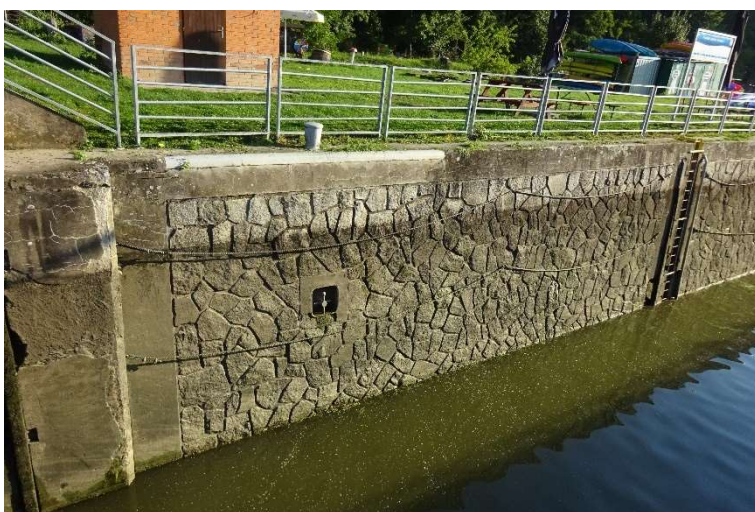
Pravá stěna plavební komory v 1/3 délky:

- sít' trhlin s vápennými výluhy v horní části stěny,
- v místě kolísání vodní hladiny změna barvy kamenného obložení.

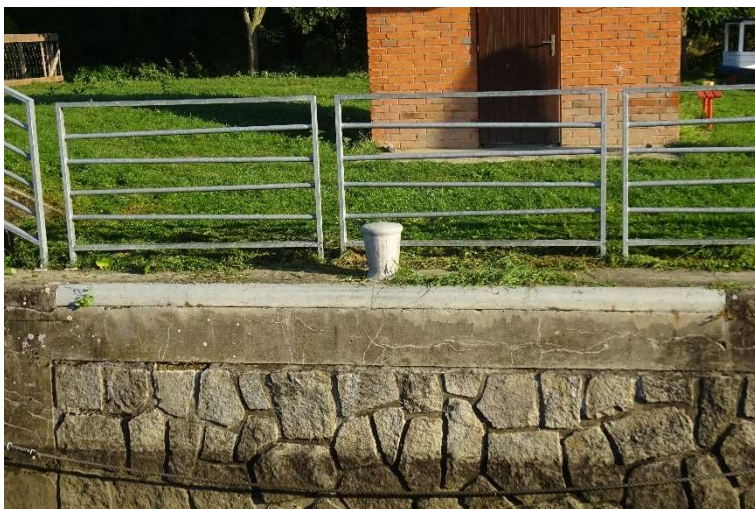
Detail vodorovného pancéřování plata pravé stěny v užitém prostoru v 1/3 délky:

- dolní okraj pancéřování je lokálně napadený korozí,
- síť trhlin s vápennými výluhy, ve stěně pod pancéřováním.

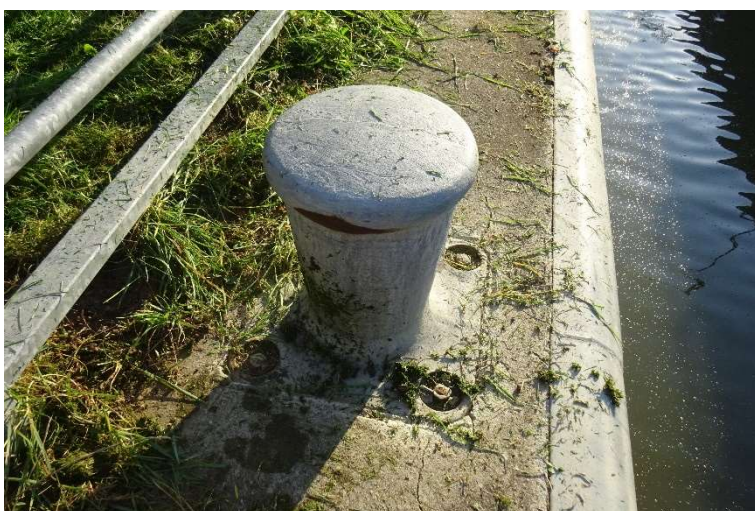
Pachole na pravé stěně plavební komory v 1/3 délky:

- nátěr pacholete je porušený,
- spojovací prostředky patní desky přes odprýsknutý nátěr korodují,
- nános vegetace.

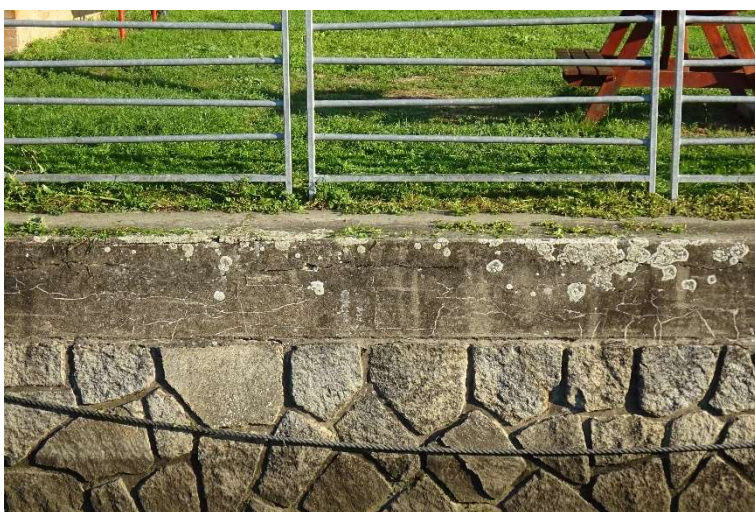
Detail horní hrany pravé stěny v úrovni plata v 1/3 délky:

- v úrovni plata je síť trhlin s vápennými výluhy,
- horní povrch stěny je lokálně zanesený vegetací a biologicky napadený lišejníkem.

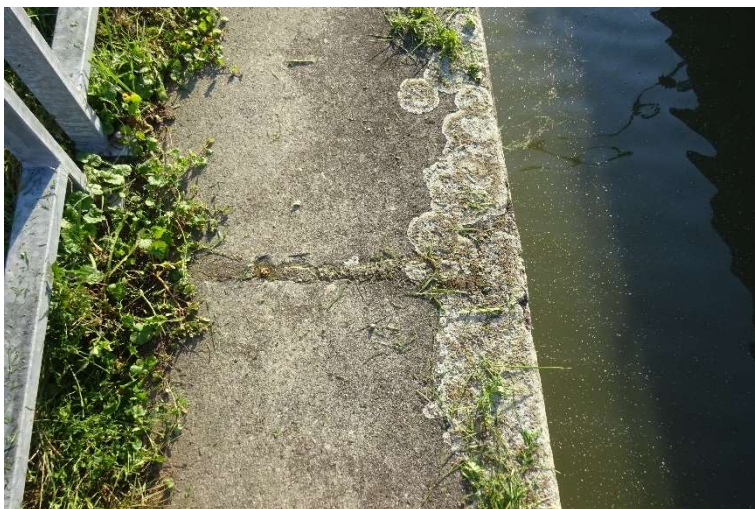
Horní povrch pravé stěny v 1/3 délky:

- hrana stěny je biologicky napadena lišejníkem.
