STAVEBNĚ TECHNICKÝ PRŮZKUM

PLAVEBNÍ KOMORA

VNOROVY I

Stavba	PK Nedakonice a Vnorovy I
Předmět dokumentace	Stavebně technický průzkum plavební komory
Objekt	Plavební komora Vnorovy I
Části objektu	-
Katastrální území	Vnorovy [784206]
Kraj	Jihomoravský kraj
Objednatel	Vodohospodářský rozvoj a výstavba a.s. Pracoviště Olomouc Tovární 1059/41, Hodolany 779 00 Olomouc
Zhotovitel	AZ GEO, s.r.o. Chittussiho 1186/14, Slezská Ostrava 710 00 Ostrava

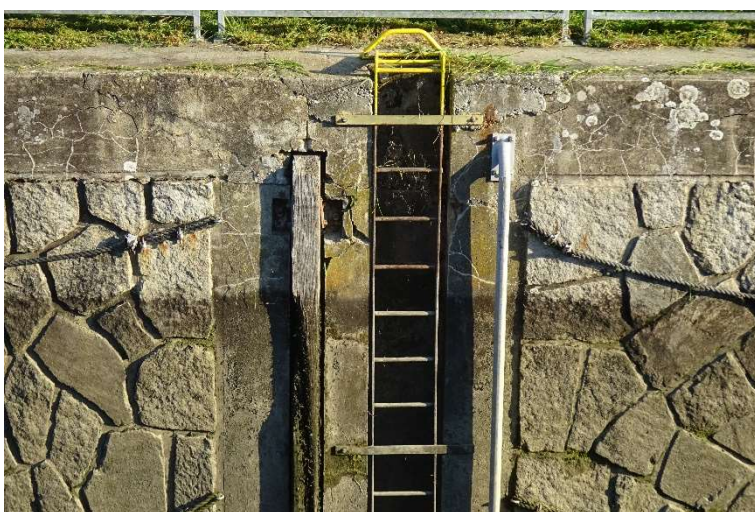
Pohled na odrazný trámec a žebřík na pravé straně komory ve 2/3 délky – úroveň plata:

- odrazný trámec je shnilý,
- spojovací prostředky odrazného trámce jsou zkorodované,
- žebřík je zkorodovaný,
- rozpad betonu mezi trámcem a žebříkem,
- trhliny s vápennými výluhy na stěně,
- stěna podléhá degradaci.

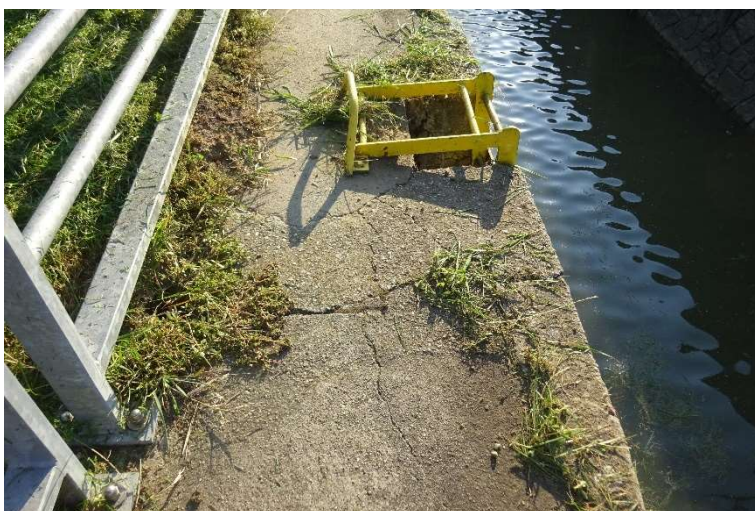
Horní povrch pravé stěny v 2/3 délky:

- síť trhlín s usazenou vegetací,
- PKO žebříku je lokálně poškozené.

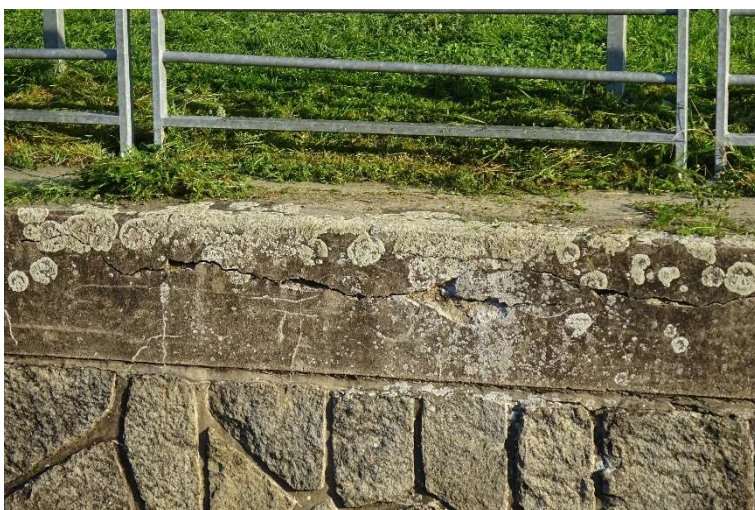
Detail horní hrany pravé stěny v úrovni plata v 2/3 délky:

- vodorovná trhlina cca 5 cm přes horní hranu římsy,
- v úrovni plata je síť trhlín s vápennými výluhy,
- horní hrana stěny je biologicky napadena lišejníkem.

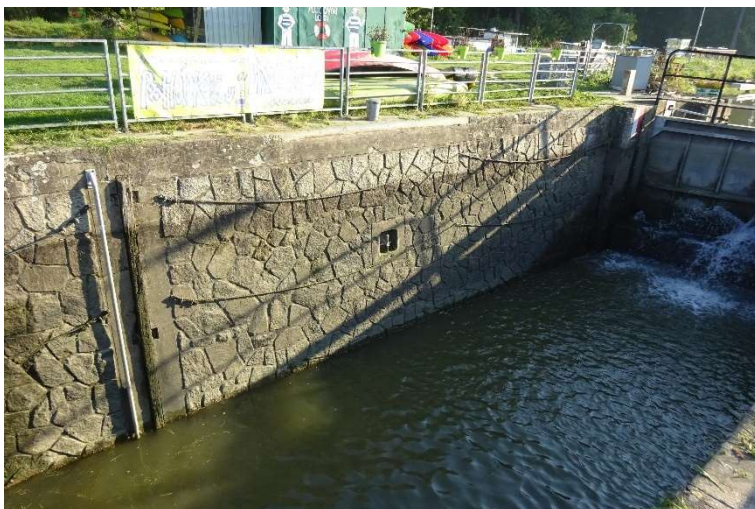
Pravá stěna plavební komory ve 3/3 délky:

- v místě kolísání vodní hladiny změna barvy kamenného obložení.

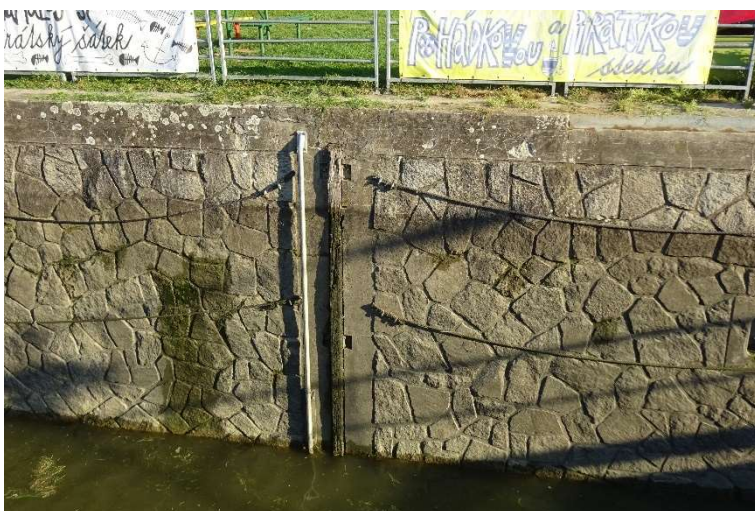
Pohled na odrazný trámec na pravé straně komory ve 3/3 délky:

- odrazný trámec je shnilý,
- v úrovni plata je síť trhlin s vápennými výluhy,
- horní hrana stěny je biologicky napadena lišejníkem,
- usazená mechová vrstva na kamenném obložení.

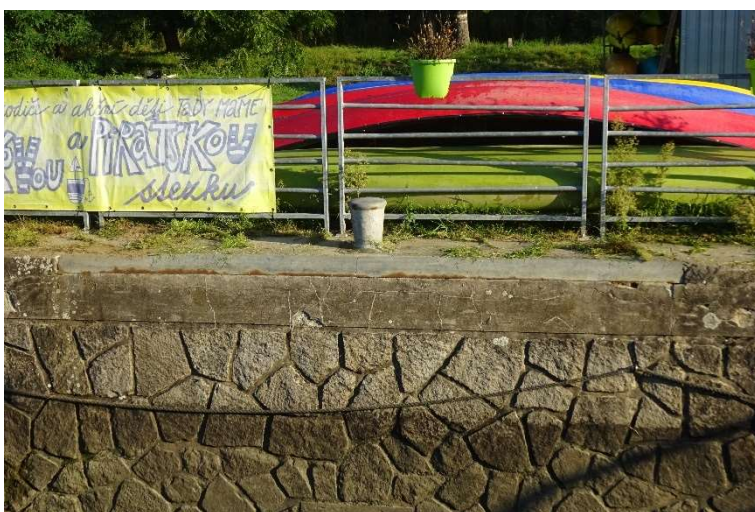
Detail vodorovného pancéřování plata pravé stěny v užitém prostoru v 3/3 délky:

- dolní okraj pancéřování je lokálně napadený korozí,
- síť trhlin s vápennými výluhy, ve stěně pod pancéřováním.

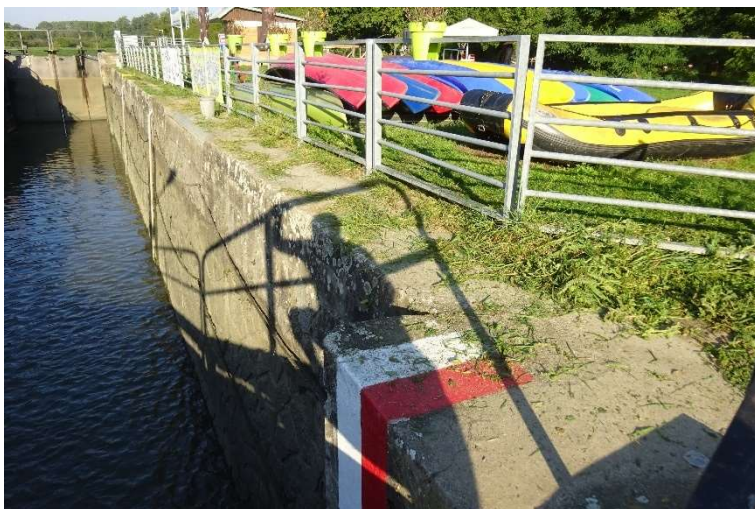
Horní povrch pravé stěny v 3/3 délky:

- zbytky travního porostu na horním povrchu z důvodu sečení.

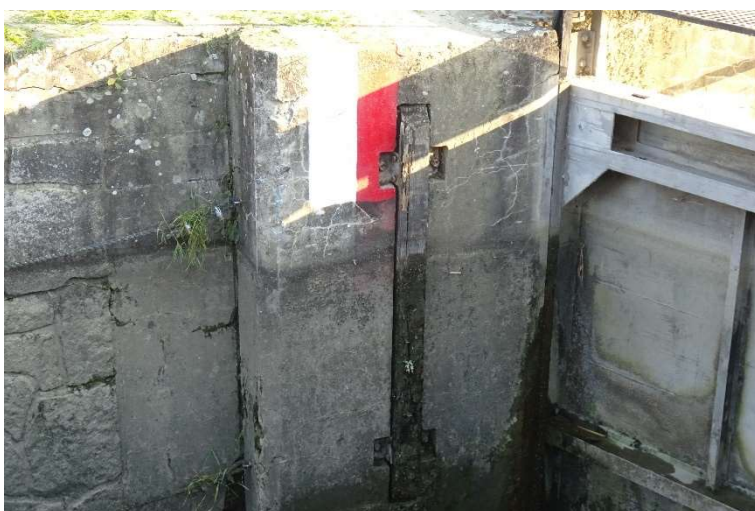
Pohled na odrazný trámec v pravém vrátnovém výklenku horního ohlavi:

- odrazný trámec je shnilý a biologicky napadený mechem,
- spojovací prostředky odrazného trámce jsou zkorodované,
- síť trhlín s výluhy pojiva na povrchu stěny,
- trhliny s vápennými výluhy na stěně,
- stěna podléhá degradaci.

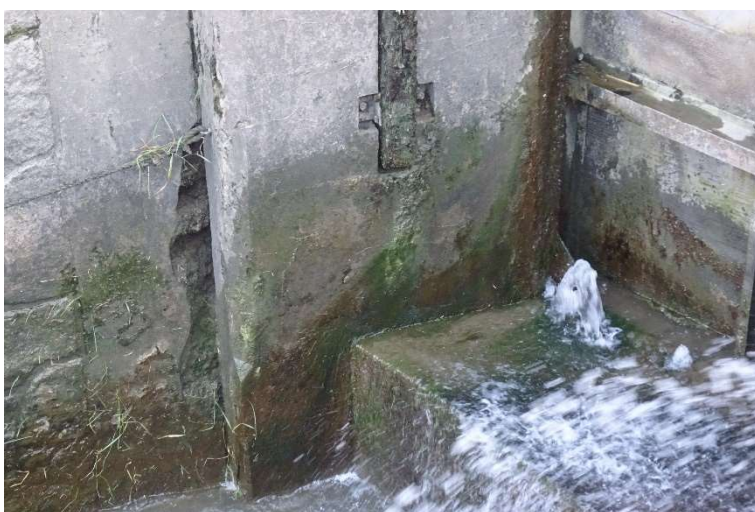
Betonový práh vzpěrných vrat v horním ohlavi vpravo:

- degradace betonu prahu,
- silná zelená vrstva mechu a korozi na povrchu prahu.

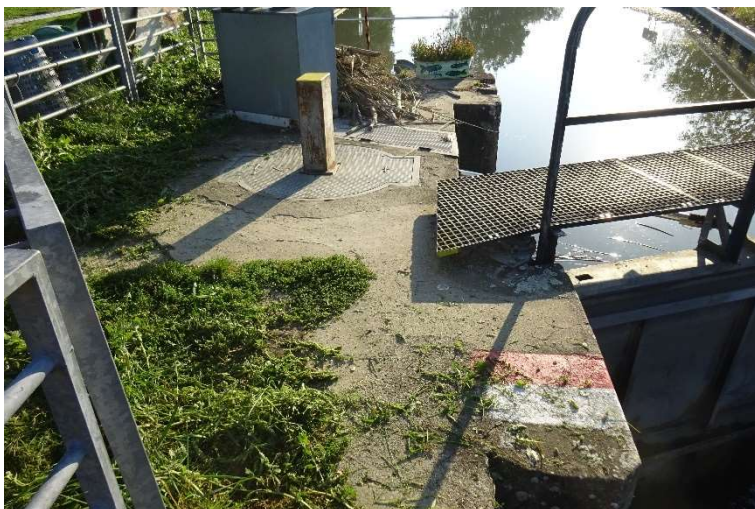
Horní povrch pravého vrátnového výklenku horního ohlavi:

- horní povrch je lokálně biologicky napadený lišejníkem,
- sokl místního ovládání je napadený korozí.
