# STAVEBNĚ TECHNICKÝ PRŮZKUM

PLAVEBNÍ KOMORA

NEDAKONICE

<b>Stavba</b>	<b>PK Nedakonice a Vnorovy I</b>
<b>Předmět dokumentace</b>	<b>Stavebně technický průzkum plavební komory</b>
<b>Objekt</b>	<b>Plavební komora Nedakonice</b>
<b>Části objektu</b>	-
<b>Katastrální území</b>	Nedakonice [702145]
<b>Kraj</b>	Zlínský kraj
<b>Objednatel</b>	Vodohospodářský rozvoj a výstavba a.s. Pracoviště Olomouc Tovární 1059/41, Hodolany 779 00 Olomouc
<b>Zhotovitel</b>	AZ GEO, s.r.o. Chittussiho 1186/14, Slezská Ostrava 710 00 Ostrava

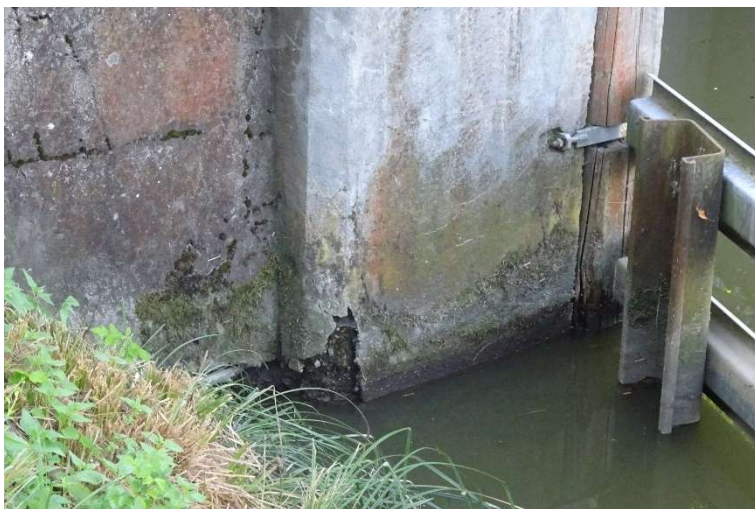
Detail levého křídla horního ohlaví v úrovni plavební hladiny:

- uražený roh v úrovni plavební hladiny – degradace betonu,
- mechový povlak v úrovni kolísání vodního toku,
- vodorovné trhlinky s vápennými výluhy,
- ocelové svodidlo koroduje, je znečištěné zeleným povlakem.

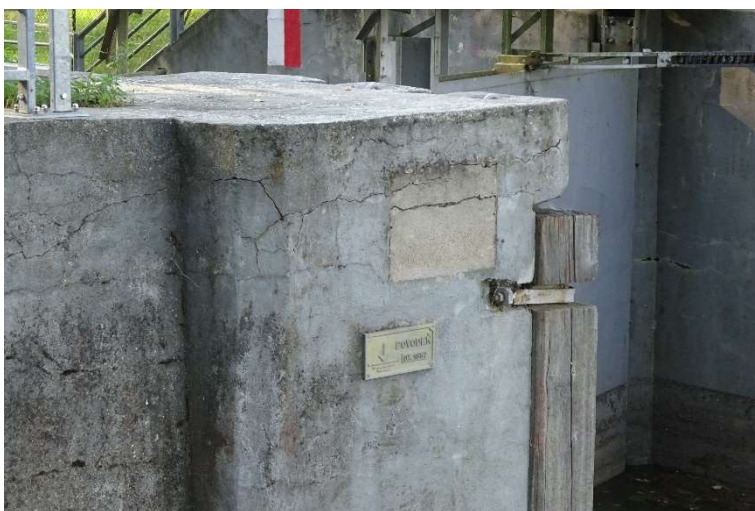
Chybějící informační cedule na levém křídle horního ohlaví. Vodorovné trhliny v betonu.

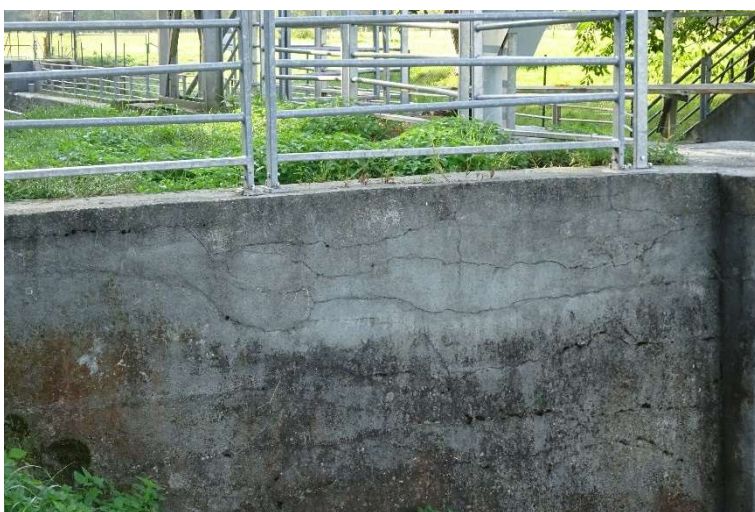
Povrch levého křídla horního ohlaví:

- vodorovné trhliny přes celý povrch křídla s vápennými výluhy a usazeným mechem,
- barva betonu je nehomogenní, dochází k postupné degradaci betonu, pravděpodobně způsobeno povodněmi z roku 1997.

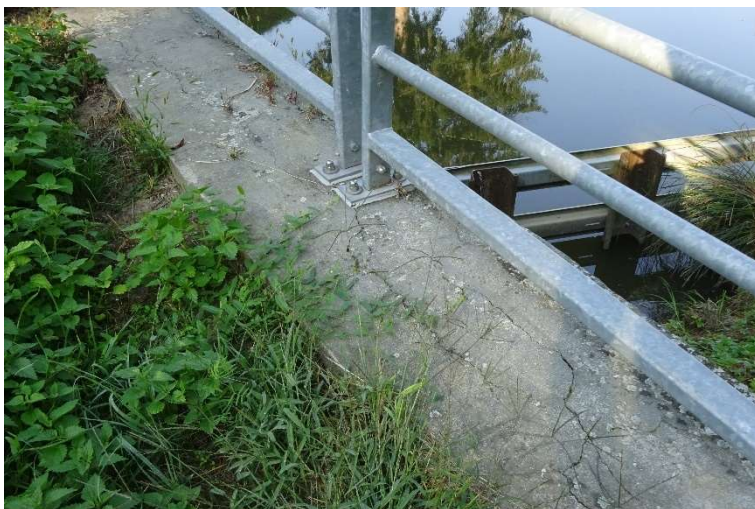
Horní povrch levého křídla  
horního ohlaví:

- síť trhlin s usazenou vegetací,
- mírně vzrostlá vegetace v okolí křídla.

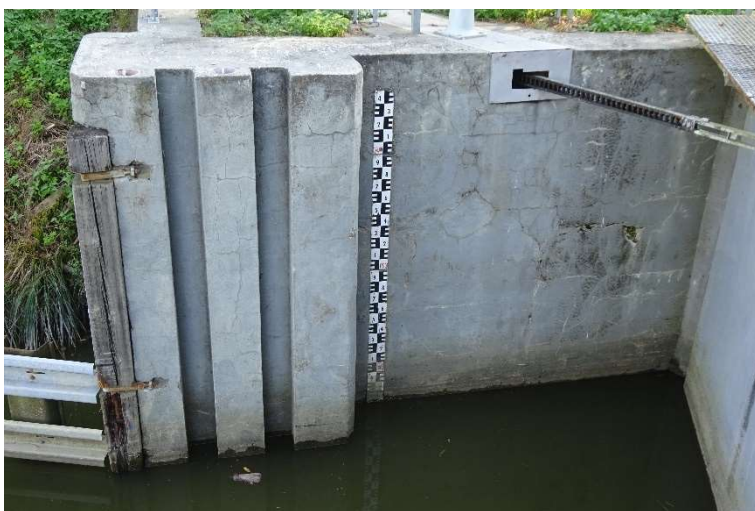
Pohled na levý vrátňový výklenek  
horního ohlaví:

- síť trhlin s výluhy pojiva na povrchu,
- lokálně zelený povlak,
- v místě kolísání vodní hladiny a v úrovni plata degraduje beton.

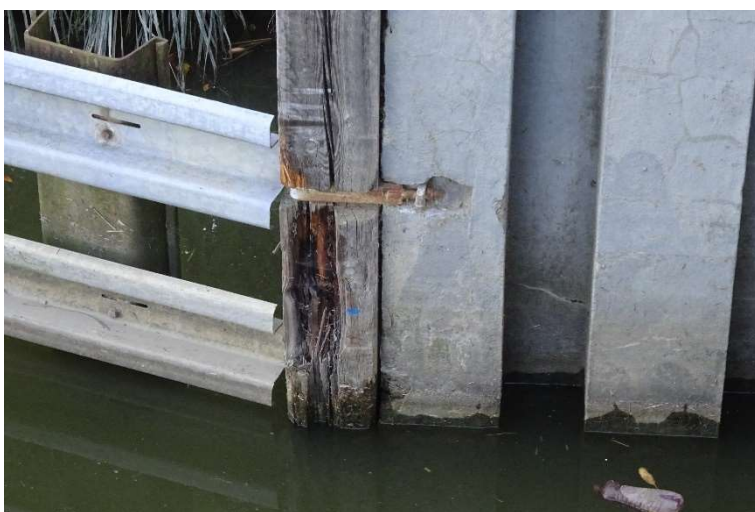
Detail dolního připevnění levého  
odrazného trámce před horním  
ohlaví:

- odrazný trámec je v místě kolísání vodního toku degradovaný,
- ocelový třmen se spojovacím prostředkem je napadený korozí.

- Z důvodu degradace betonových povrchů, stop po zatékání a výluhů, karbonataci povrchových vrstev betonu a lokálních kaveren se doporučuje provést sanaci betonových povrchů výměnou stávající povrchové vrstvy za novou povrchovou vrstvu.
- Injektáž případných vodorovných trhlin ve stěnách komory po otryskání povrchové vrstvy betonu
- Otryskání kamenného obkladu a přespárování zdiva
- Výměna odrazných trámů

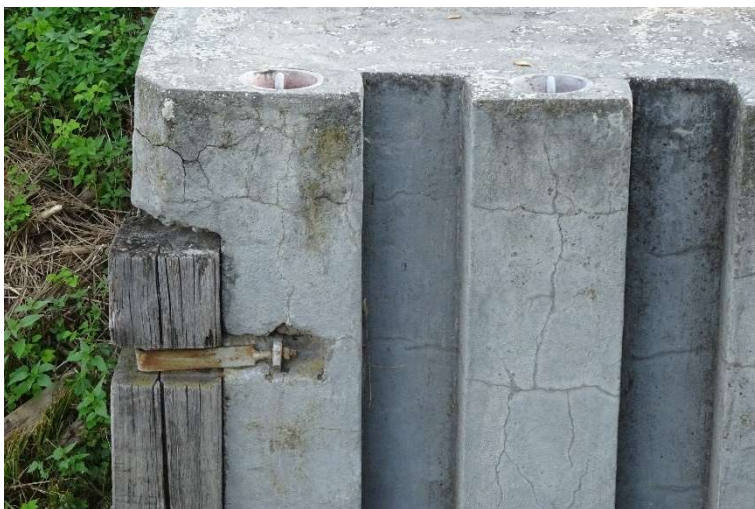
Detail horního připevnění levého odrazného trámce před horním ohlaví:

- na povrchu odrazného trámce je zelený povlak,
- ocelový třmen se spojovacím prostředkem je napadený korozí.

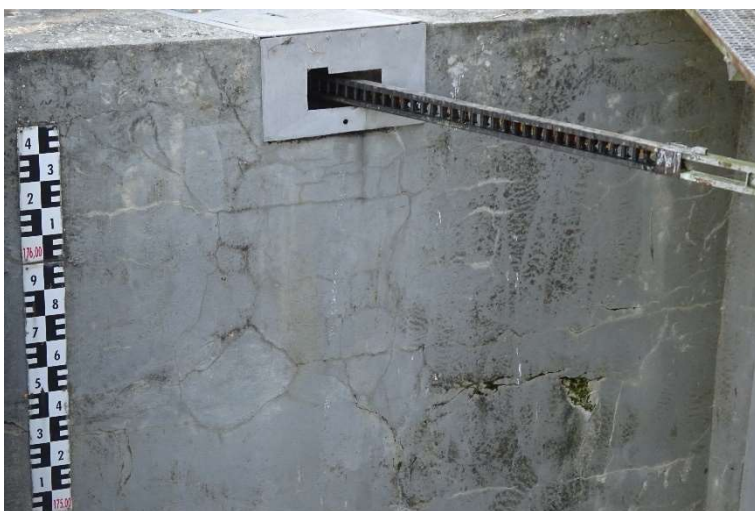
Levá vzpěra lineárního pohonu horního ohlaví:

- ocelová vzpěra je napadena korozí a znečištěná ptačím trusem.

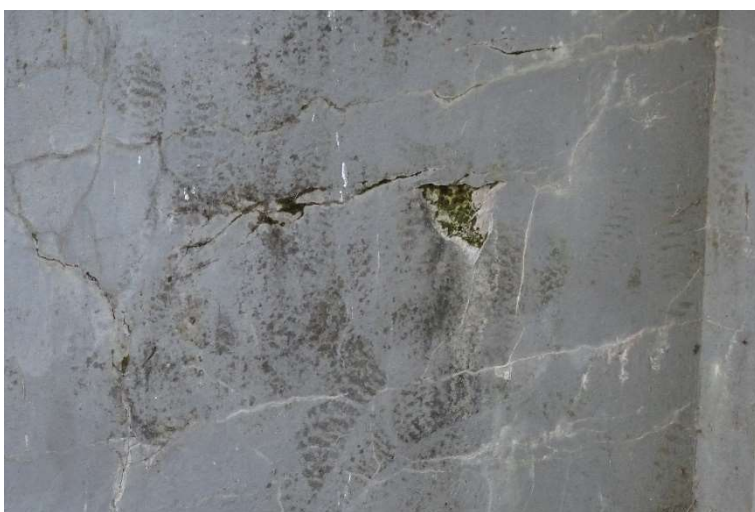
Detail povrchu vratňového výklenku horního ohlaví:

- kaverny v betonu se zelenou vrstvou,
- síť trhlin s výluhy pojiva,
- mechanické znečištění.

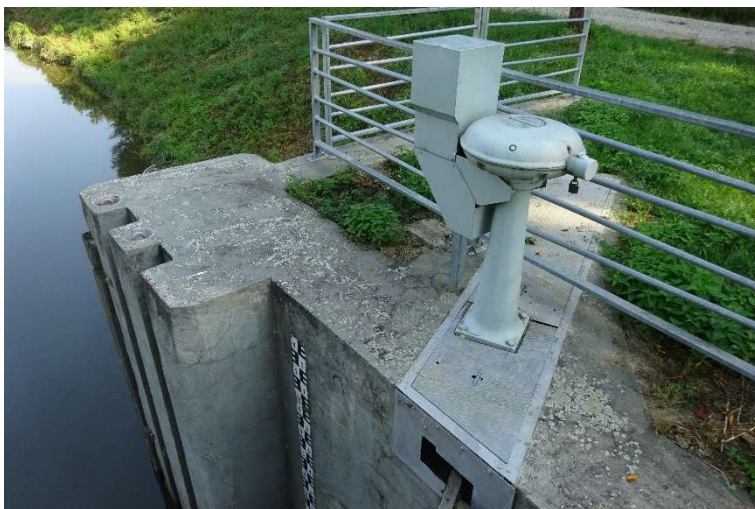
Horní povrch levého vrátňového výklenku horního ohlavi:

- síť trhlin,
- povrch je po celé ploše biologicky napadený lišejníkem.

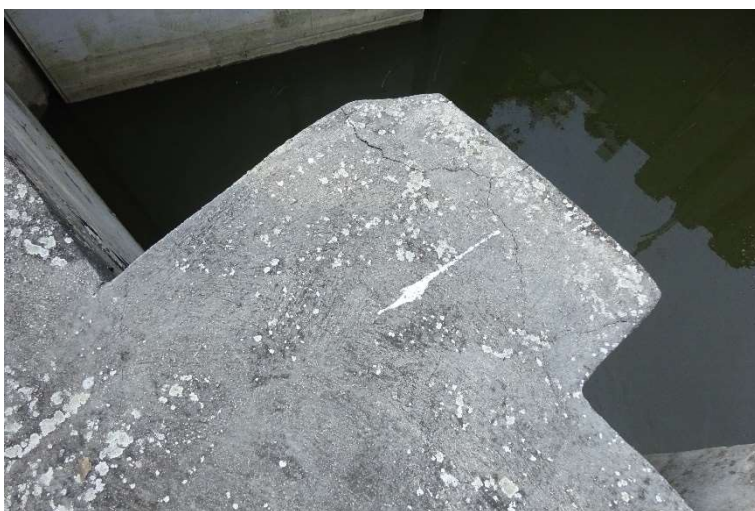
Detail horního povrchu levého vrátňového výklenku horního ohlavi:

- hrana výklenku je porušená trhlinou.

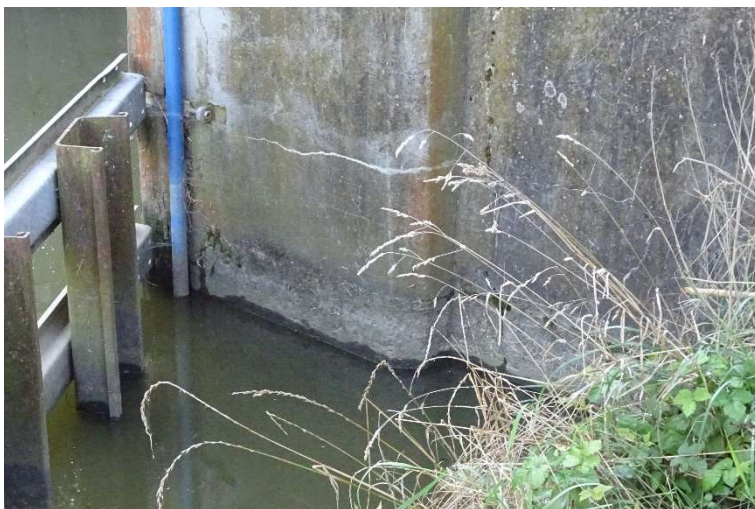
Detail pravého křídla horního ohlaví v úrovni plavební hladiny:

- vodorovná trhlina s výluhy pojiva,
- degradace betonu v úrovni kolísání hladiny vodního toku,
- ocelové svodidlo koroduje, je znečištěné.

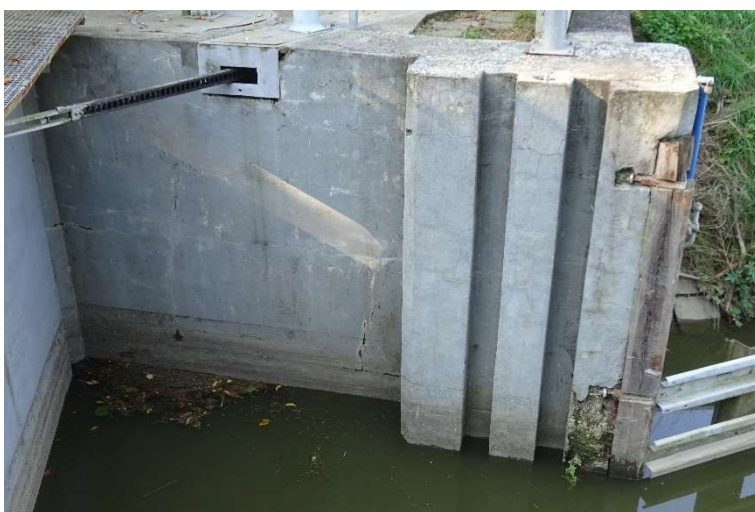
Pohled na pravý vrátňový výklenek horního ohlaví:

- síť trhlín s výluhy pojiva na povrchu,
- povrch je znečištěný,
- v místě kolísání vodní hladiny a v úrovni pláta degraduje beton.

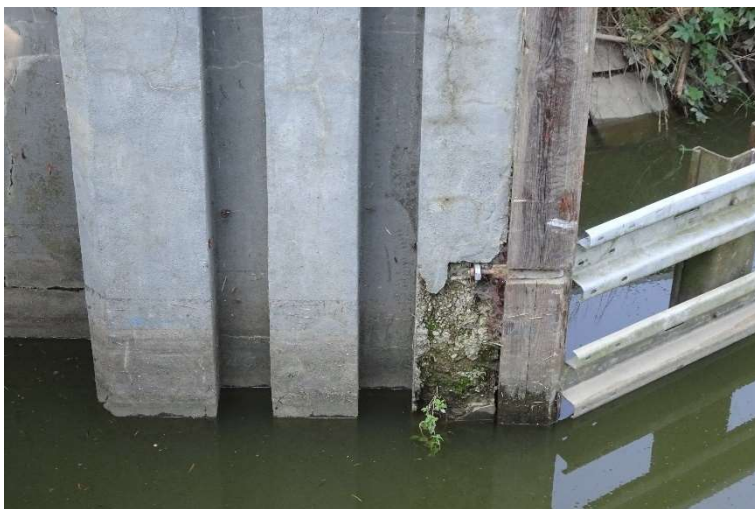
Detail dolního připevnění pravého odrazného trámce před horním ohlaví:

- silná degradace betonu rohu stěny v místě hladiny vodního toku,
- ocelový třmen se spojovacím prostředkem je napadený korozí,
- odrazný trámec je znečištěný biologickým odpadem.

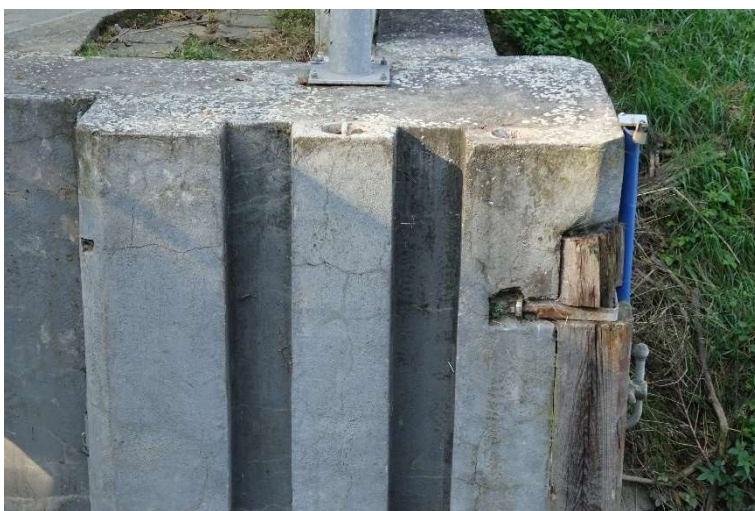
Detail horního připevnění pravého odrazného trámce před horním ohlaví:

- na povrchu odrazného trámce je lokálně usazený zelený povlak,
- ocelový třmen se spojovacím prostředkem je napadený korozí.
- Dřevěný trámec v horní části degraduje

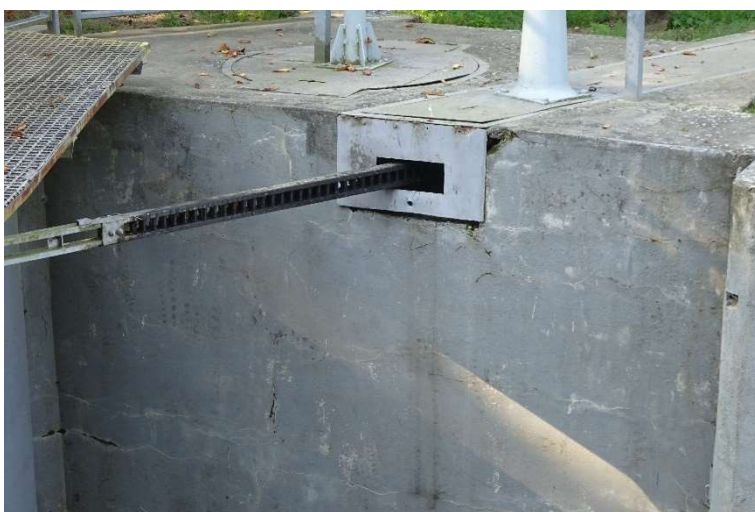
Levá vzpěra lineárního pohonu horního ohlaví:

- ocelová vzpěra je napadená korozí a znečištěná ptačím trusem.

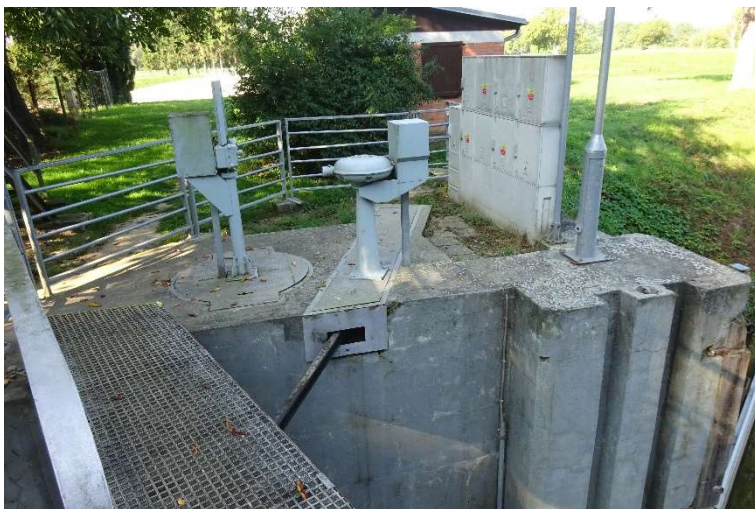
Horní povrch pravého vrátnového výklenku horního ohlaví:

- povrch je po celé ploše biologicky napadený lišejníkem.

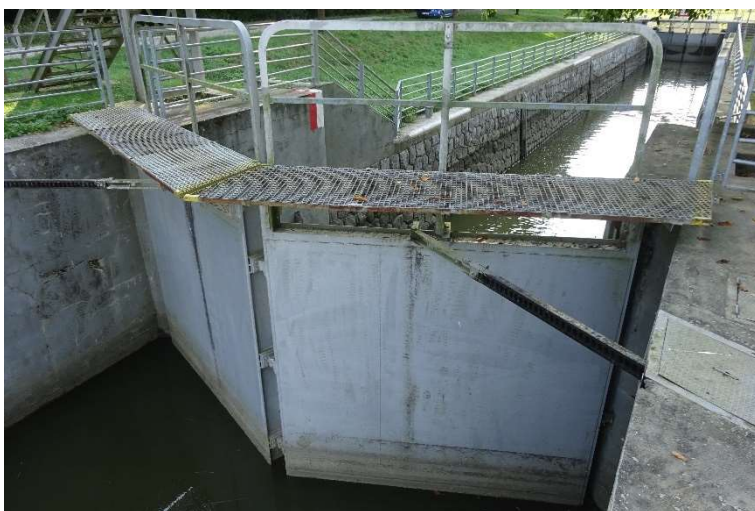
Pohled na vzpěrná vrata v horním ohlaví ve směru vodního toku:

- vrata jsou znečištěná,
- rošt obslužné lávky je napaden korozí,
- zábradlí obslužné lávky je znečištěné zeleným povlakem.

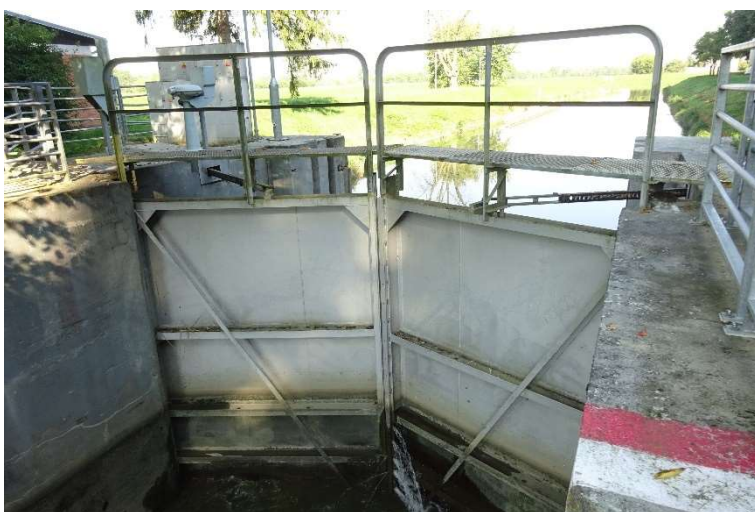
Pohled na vzpěrná vrata v horním ohlaví proti směru vodního toku:

- výztuhy vrat jsou zanesené nečistotami a pokryté zeleným povlakem.

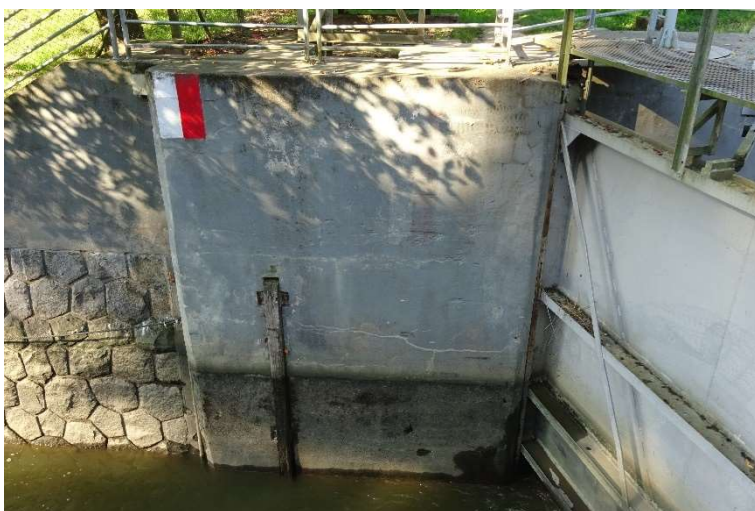
Pravá stěna v horním ohlavi:

- vodorovné trhliny s výluhy,
- v místě kolísání vodního toku beton degraduje,
- mírné poškození povrchu od nárazu lodí,
- odrazný trámec je shnilý.

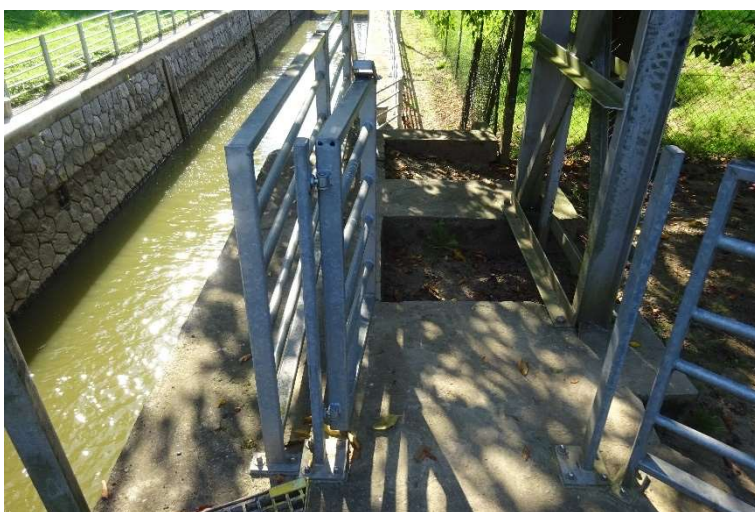
Horní povrch pravé stěny v horním ohlavi:

- mírně usazená vegetace ve výklencích,
- podpora ocelové lávky (ocelová příhrada) má na povrchu usazený zelený povlak.

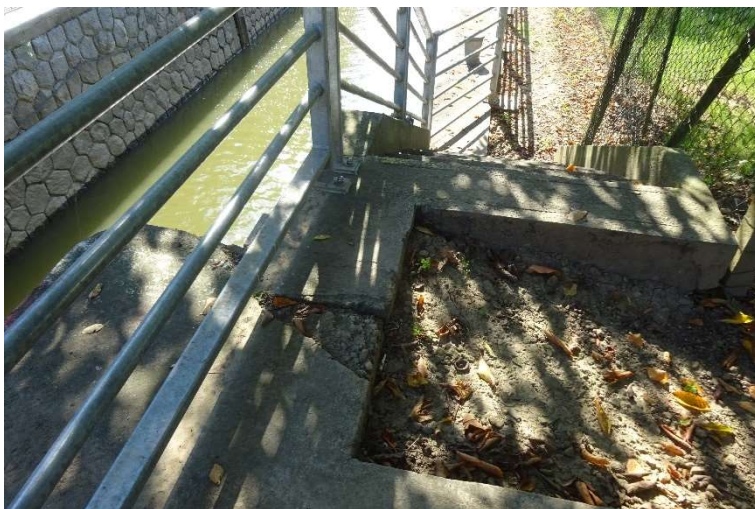
Příčná trhlina na horním povrchu pravé stěny horního ohlaví:

- rozpadlý beton na horním povrchu ve výklenku.

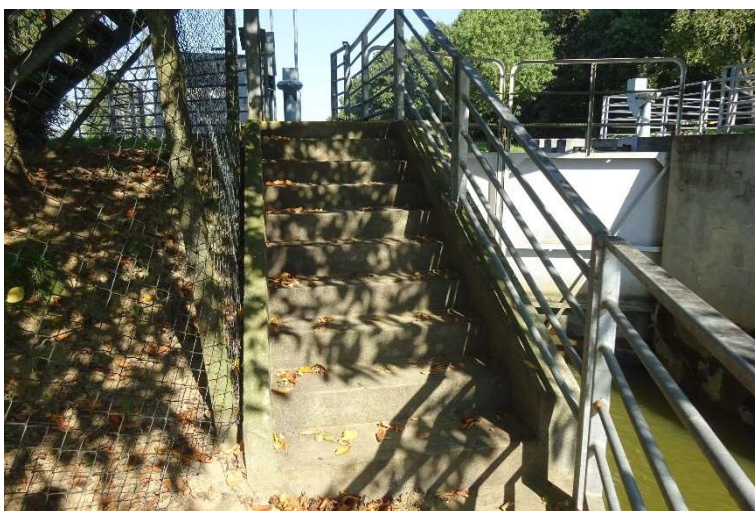
Pohled na schodiště na pravé straně horního ohlaví:

- usazené listí na stupních,
- zelený povlak na obručnicích.

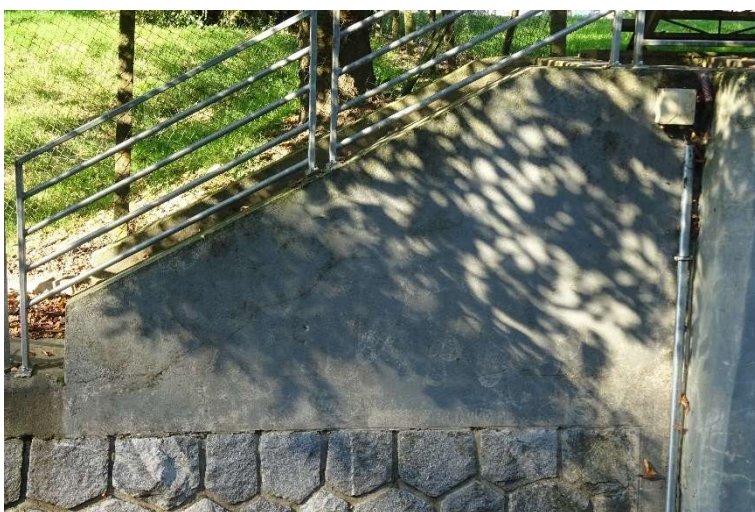
Bočnice betonového schodiště na pravé straně horního ohlaví:

- trhlina v místě schodišťových stupňů přes celou bočnici,
- zelený povlak na horní hraně bočnice.

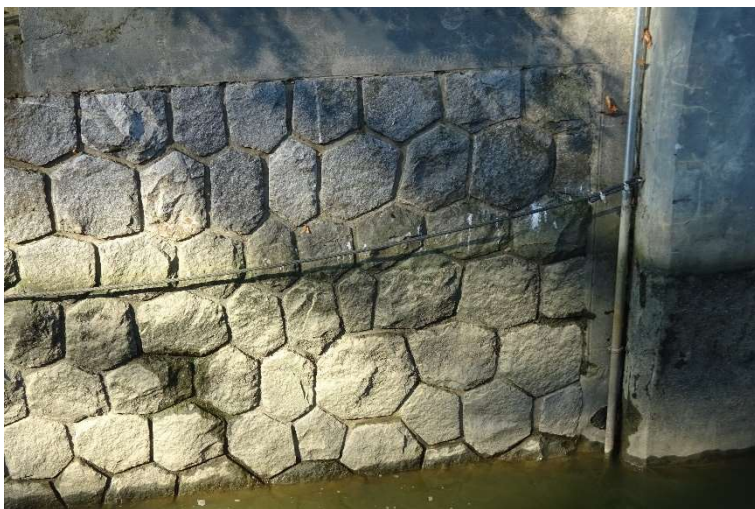
Stěna s kamenným obložením pod pravým schodištěm horního ohlaví:

- výluhy pojiva v místě lana.

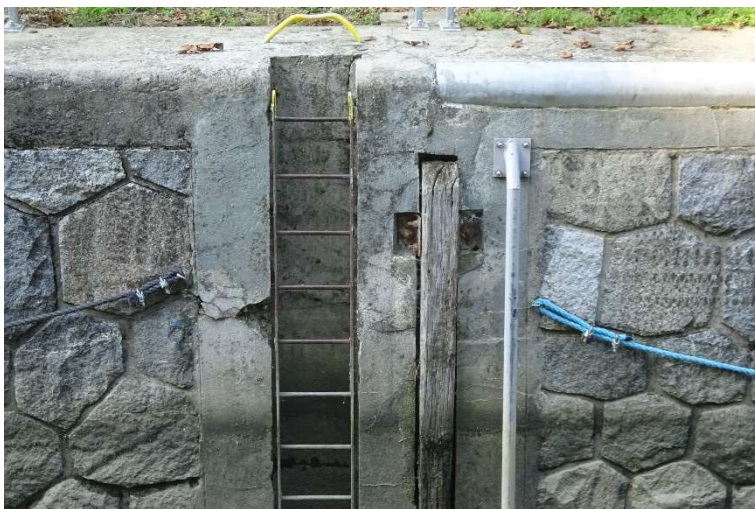
Pohled na odrazný trámec a žebřík na pravé straně komory ve 2/3 délky – úroveň plata:

- spojovací prostředky jsou zkorodované,
- odrazný trámec je degradovaný,
- v okolí žebříku jsou v betonové stěně trhliny,
- žebřík je zkorodovaný.

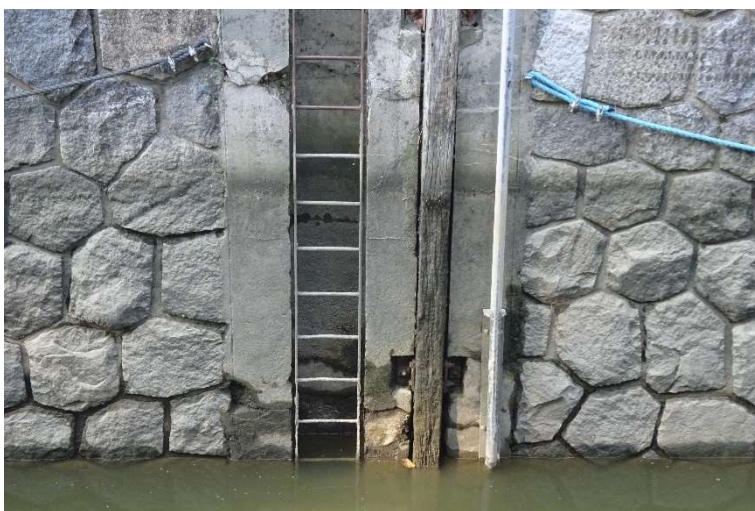
Pohled na odrazný trámec a žebřík na pravé straně komory v 2/3 délky – úroveň hladiny:

- v místě kolísání hladiny vlhké stopy s trhlinami a degradace betonu.

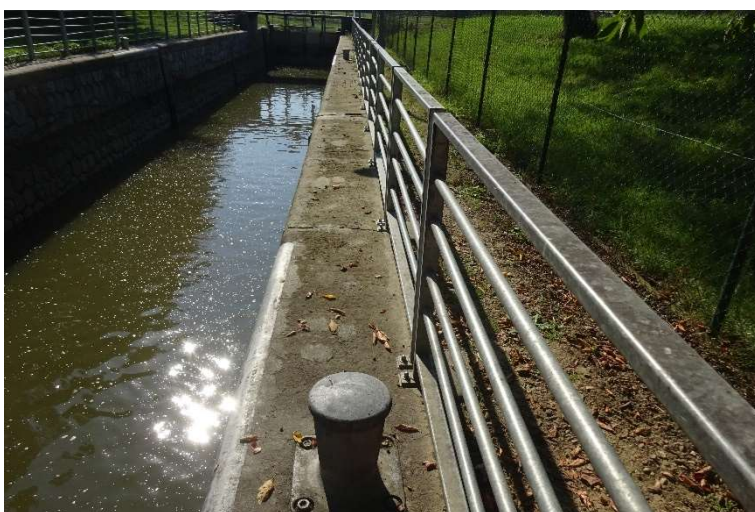
Celkový pohled na horní plochu pravé stěny komory:

- beton na horním povrchu degraduje,
- příčné trhliny skrz horní povrch stěny.

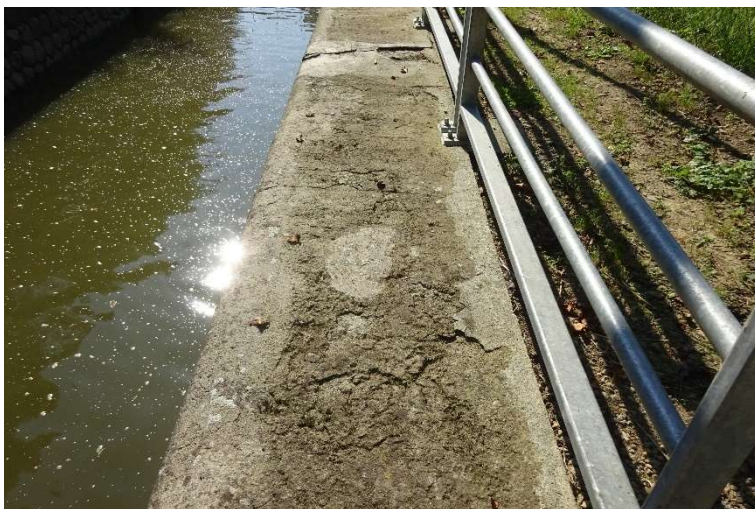
Degradace betonu na horním povrchu pravé stěny.

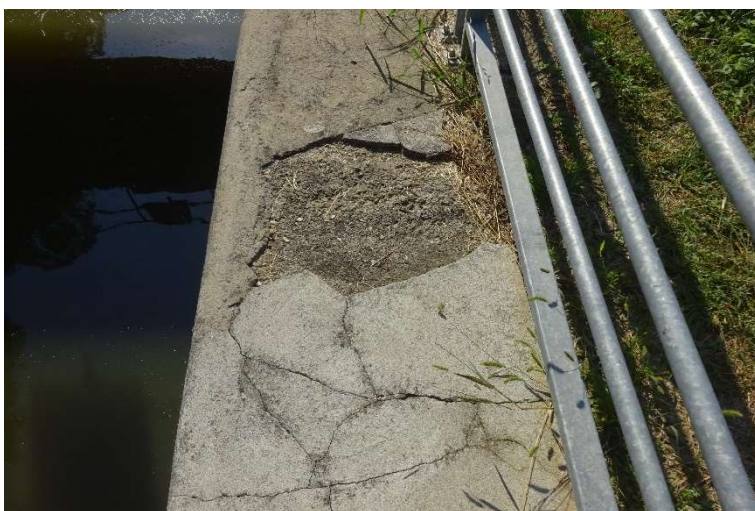
Rozpad betonu na horním povrchu pravé stěny se sítovými trhlinami.

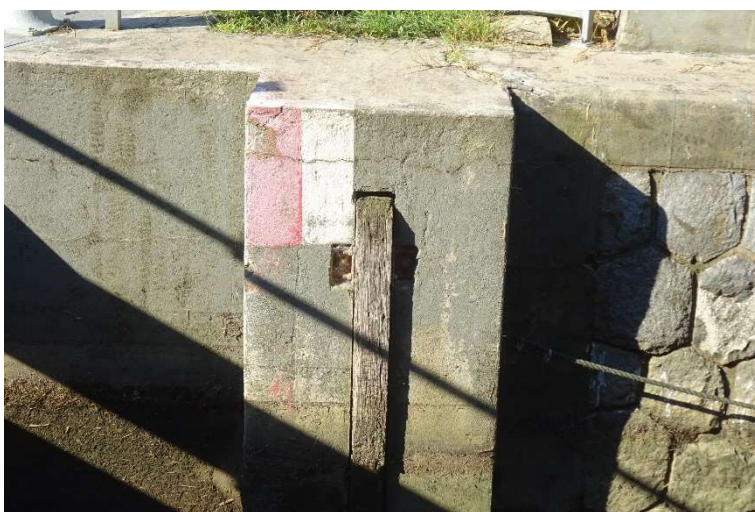
Pohled na odrazný trámec na pravé straně komory v dolním ohlavi – úroveň plata:

- odrazný trámec je shnilý,
- spojovací prostředky jsou zkorodované,
- vodorovná trhlina nad odrazným trámcem.

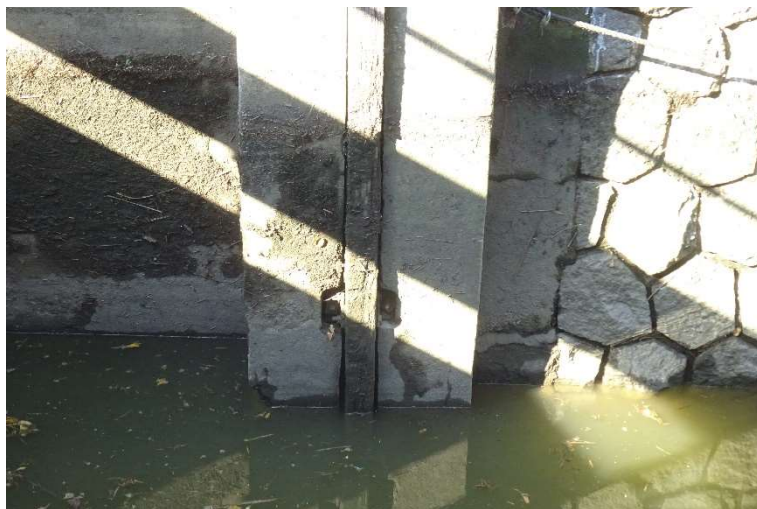
Pohled na odrazný trámec na pravé straně komory v dolním ohlavi – úroveň hladiny:

- usazené nečistoty z vodního toku na povrchu stěny komory.
- Degradace dřevěného trámce

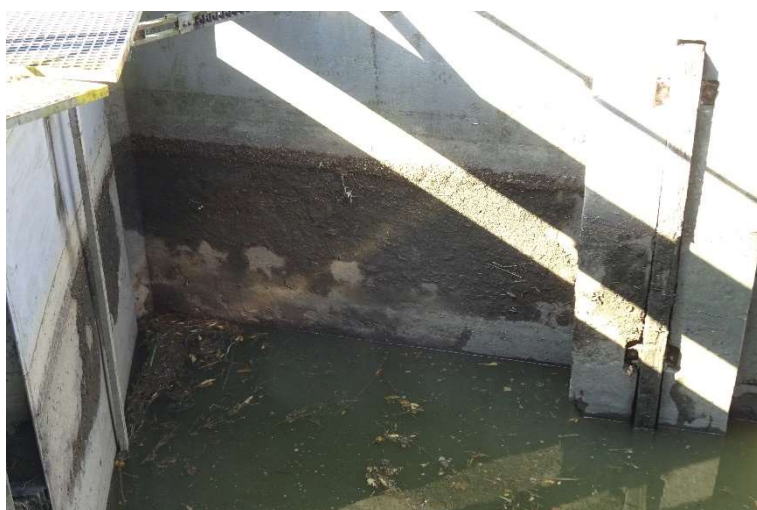
Pohled na pravý vrátňový výklenek dolního ohlavi:

- stěna výklenku je vlhká,
- usazené nečistoty v korytě vodního toku.

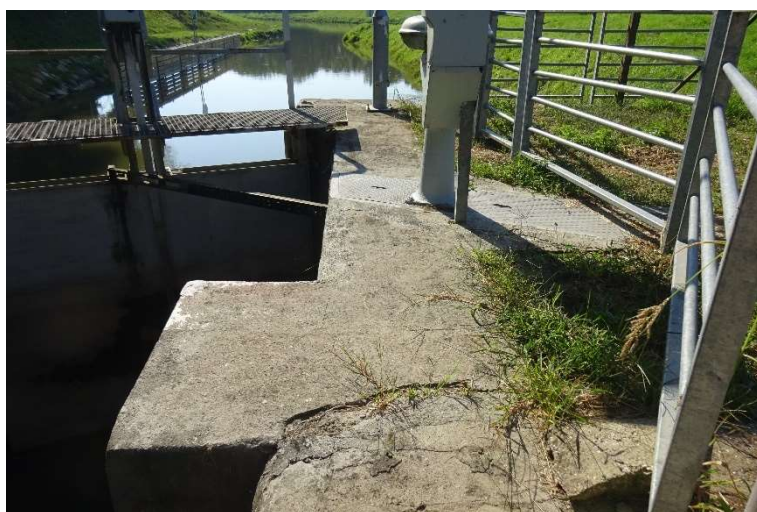
Horní povrch pravého vrátňového výklenku dolního ohlavi:

- degradace betonu,
- příčná trhлина s usazenou náletovou vegetací.

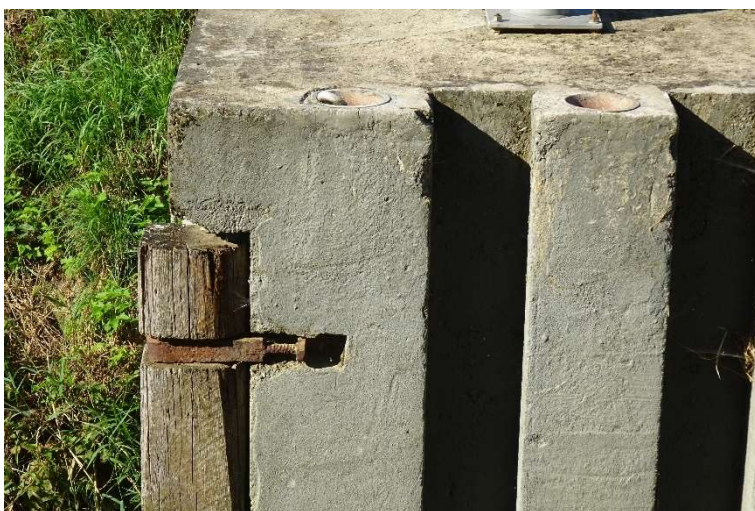
Detail horního připevnění pravého  
odrazného trámce před dolním  
ohlaví:

- odrazný trámec je napadený hnilobou,
- ocelový třmen se spojovacím prostředkem je napadený korozí.

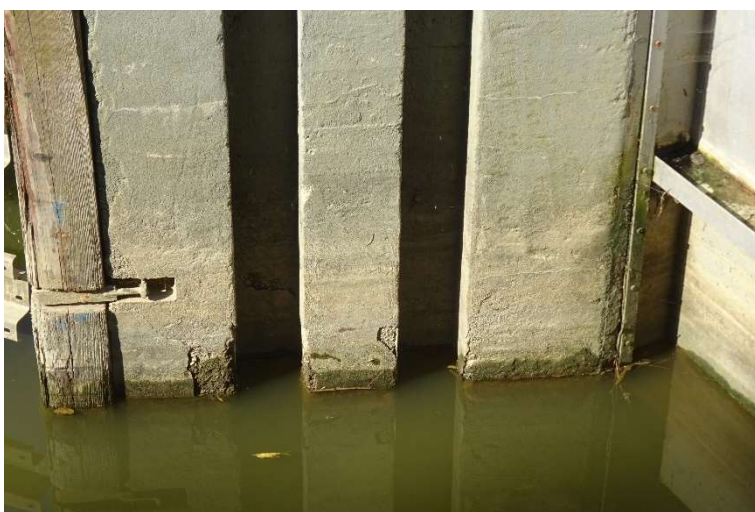
Detail dolního připevnění pravého  
odrazného trámce před dolním  
ohlaví:

- odrazný trámec je napadený hnilobou,
- v místě kolísání vodní hladiny degraduje beton.

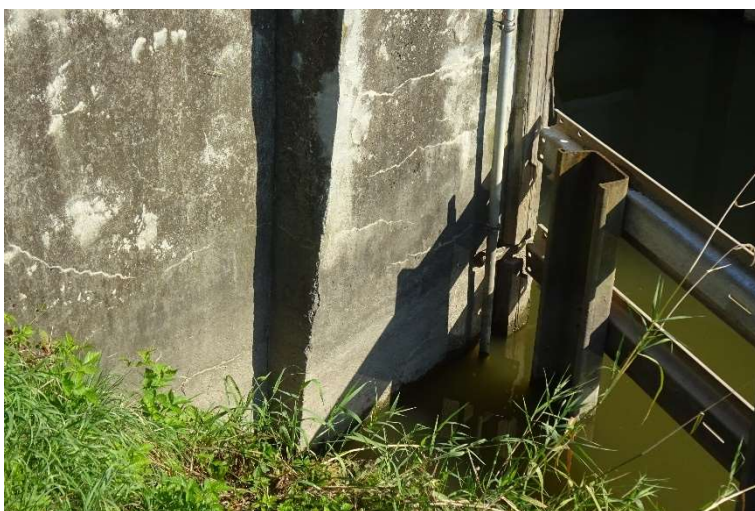
Detail pravého křídla dolního ohlaví v úrovni plavební hladiny:

- vodorovné trhliny s vápennými výluhy,
- barva betonu je nehomogenní.

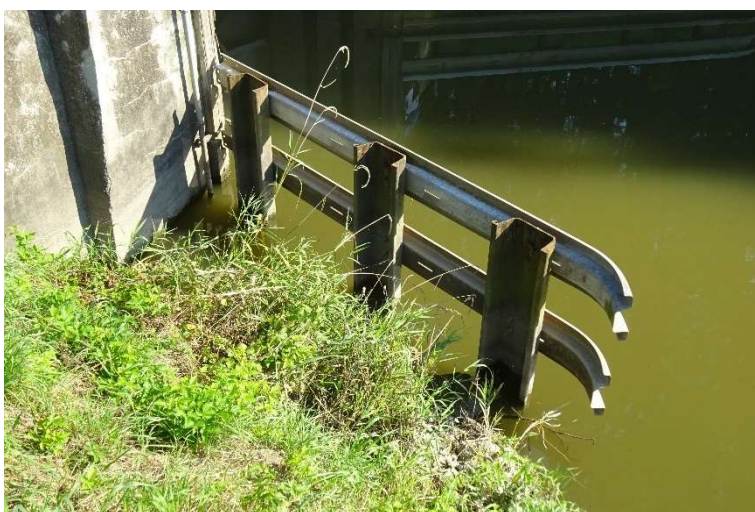
Ocelové svodidlo na levé straně dolního ohlaví:

- ocelové sloupky zábradlí jsou napadeny korozí.

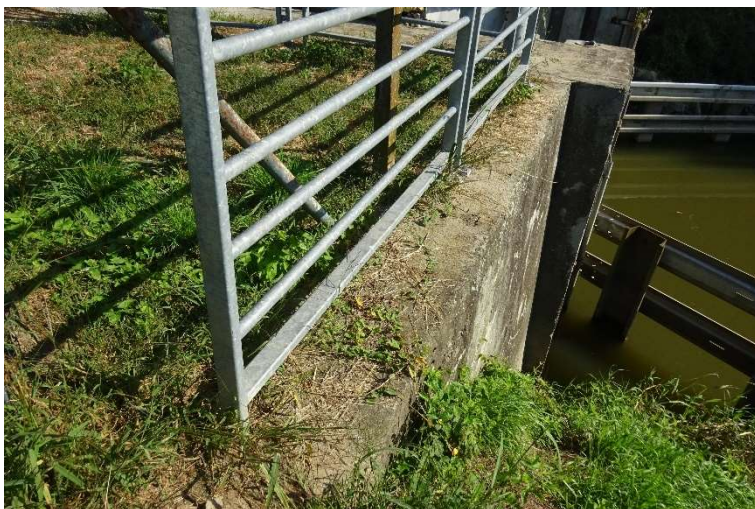
Horní povrch pravého křídla  
dolního ohlaví:

- křídlo je zaneseno vegetací.

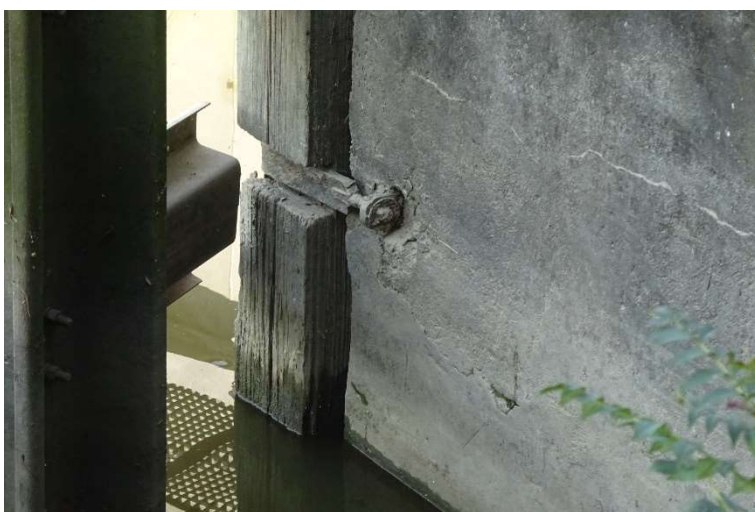
Detail dolního připevnění levého  
odrazného trámce před dolním  
ohlaví:

- ocelový třmen se spojovacím  
prostředkem je rozpadlý,
- odrazný trámec v úrovni  
hladiny je shnilý.

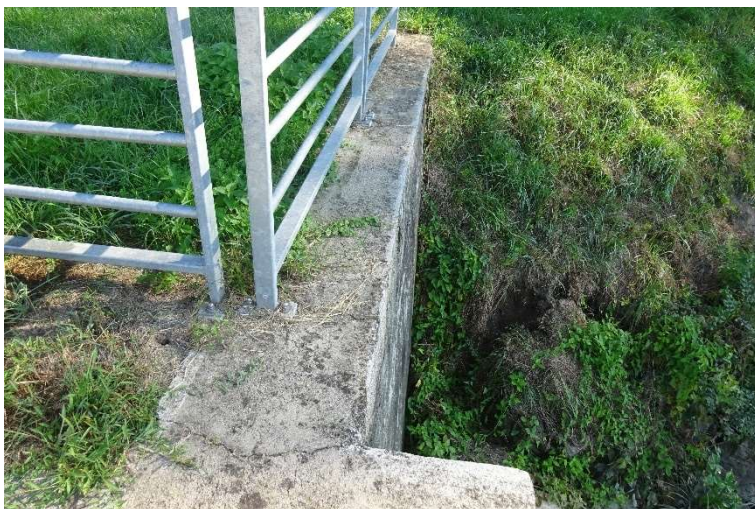
Horní povrch levého křídla dolního ohlaví:

- povrch je po celé ploše biologicky napadený lišejníkem,
- sloupky zábradlí jsou zanesené vegetací.

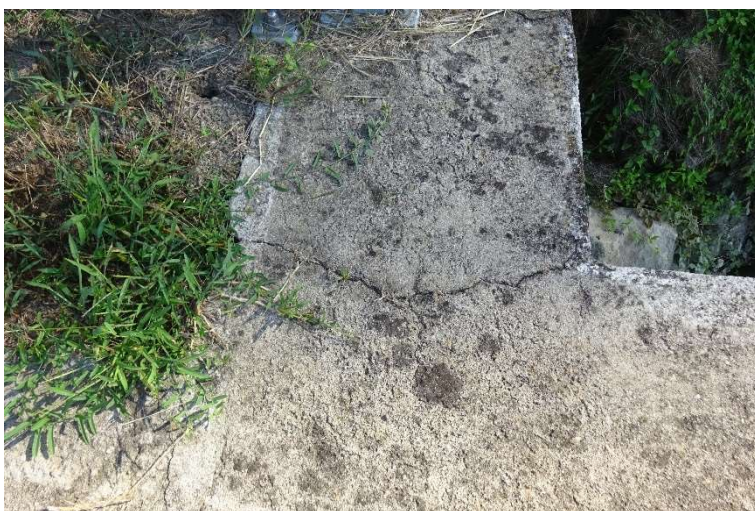
Příčná trhlinka ve spoji levého křídla s levou stěnou v dolním ohlaví.

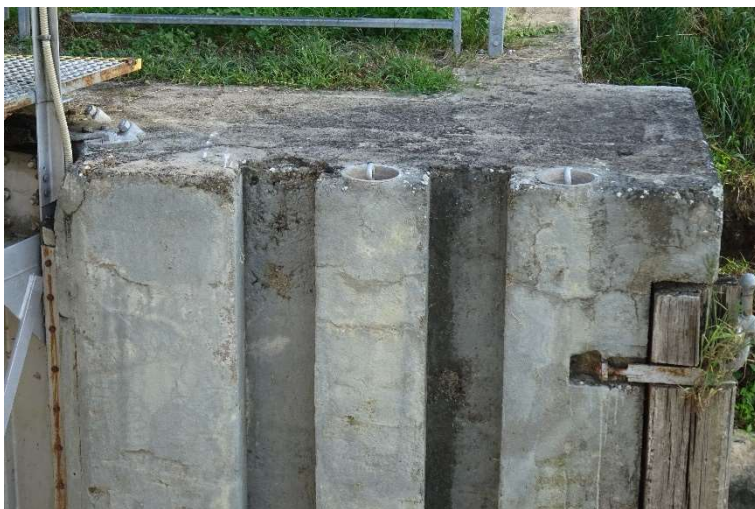
Detail horního připevnění levého odrazného trámce před dolním ohlaví:

- beton na horním povrchu degraduje,
- vodorovné trhlinky na povrchu,
- ocelový třmen se spojovacím prostředkem je napadený korozí,
- v ocelovém třmenu je usazená vegetace.

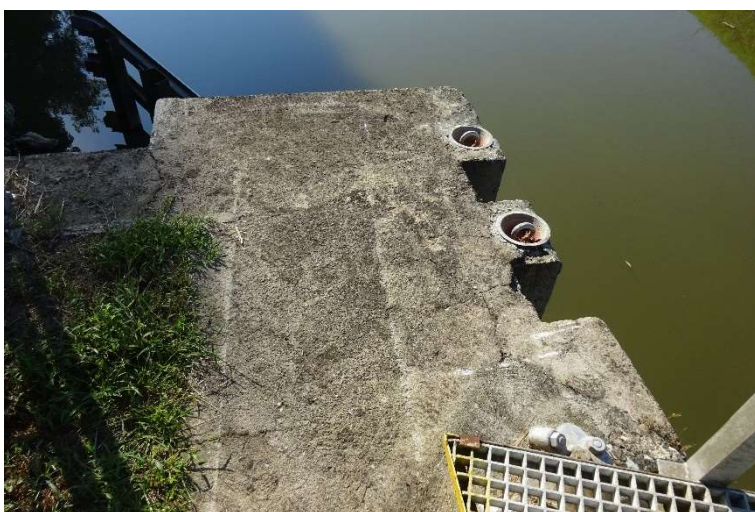
Horní povrch konce levé stěny v dolním ohlaví:

- síť trhlin na horním povrchu,
- dochází k degradaci betonu.

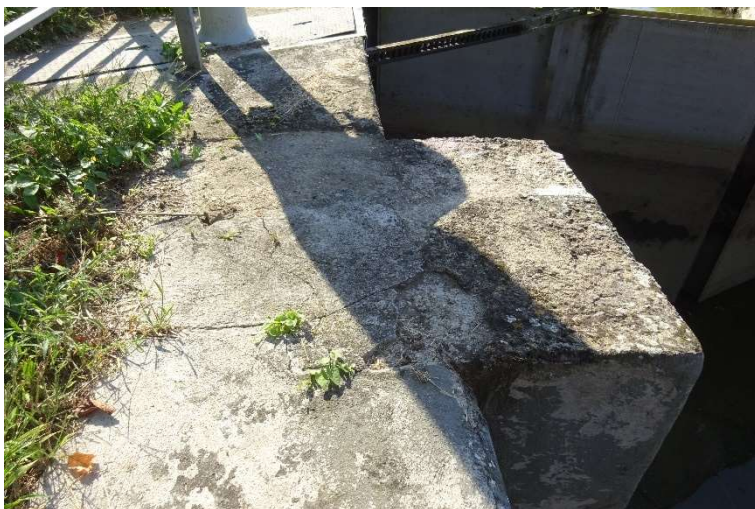
Horní povrch levého vrátňového výklenku dolního ohlaví:

- rozpad betonu na horním povrchu výklenku,
- síť trhlin s usazenou vegetací.

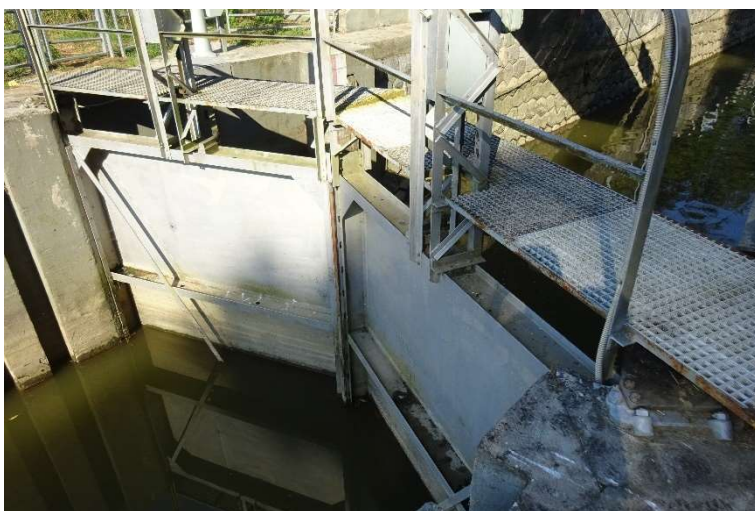
Pohled na vzpěrná vrata v dolním ohlaví proti směru vodního toku:

- výztuhy vrat jsou zanesené nečistotami a pokryté zeleným povlakem,
- rošt obslužné lávky koroduje,
- zábradlí obslužné lávky je znečištěné zeleným povlakem.

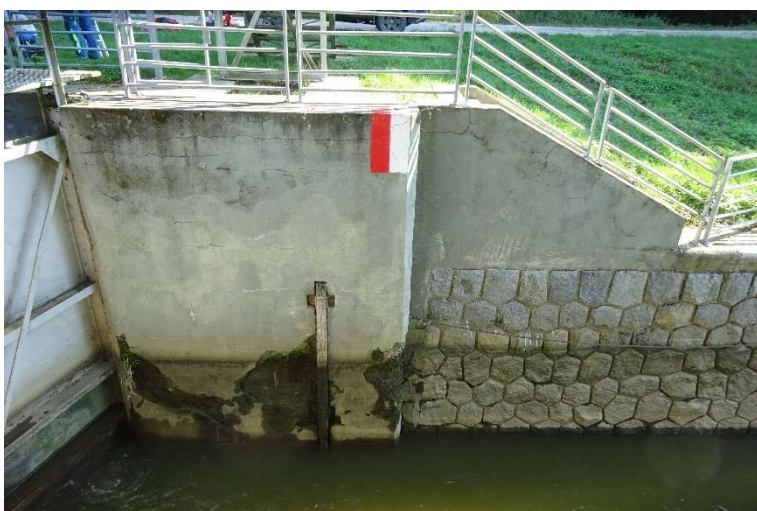
Levá stěna v horním ohlavi:

- vodorovné trhliny s výluhy,
- v místě kolísání vodního toku došlo k rozpadu betonu – beton silně degraduje,
- degradace betonu v úrovni plata,
- mírné poškození povrchu od nárazu lodí,
- odrazný trámec je shnilý,
- spojovací prostředky odrazného trámce jsou zkorodované.

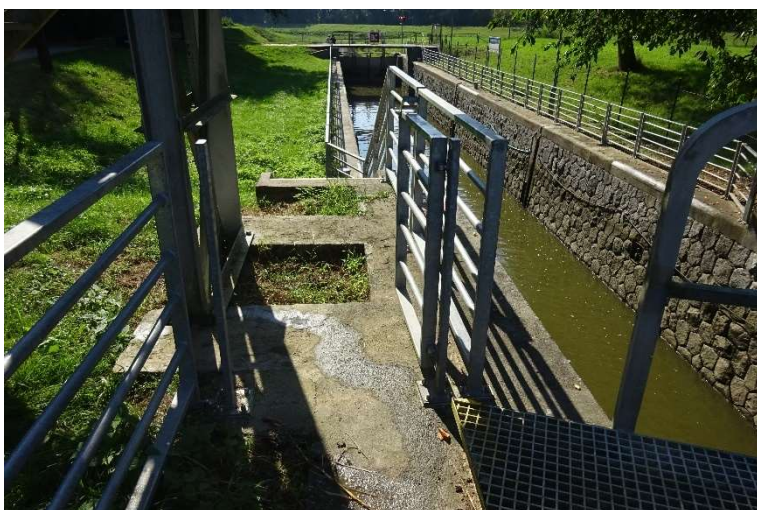
Horní povrch levé stěny v horním ohlavi:

- mírně usazená vegetace ve výklencích,
- síť trhlín na povrchu,
- plato je špatně vyspádované – usazuje se voda na povrchu,
- podpora ocelové lávky (ocelová příhrada) má na povrchu usazený zelený povlak.

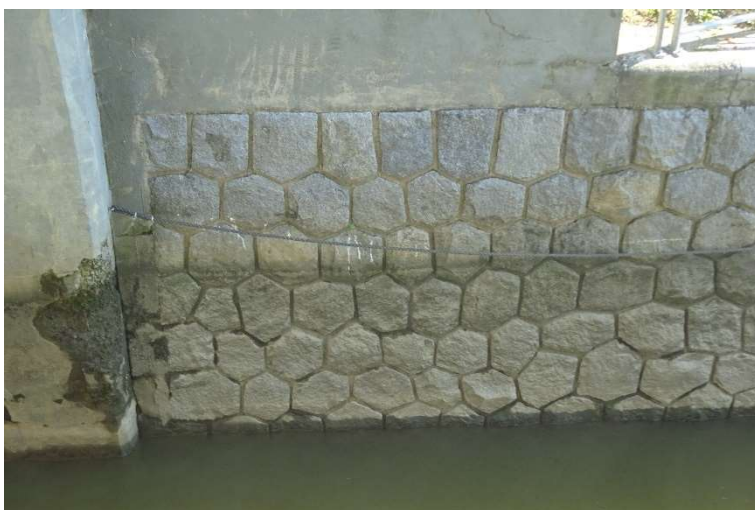
Stěna s kamenným obložením pod levým schodištěm horního ohlaví:

- výluhy pojiva v místě lana.

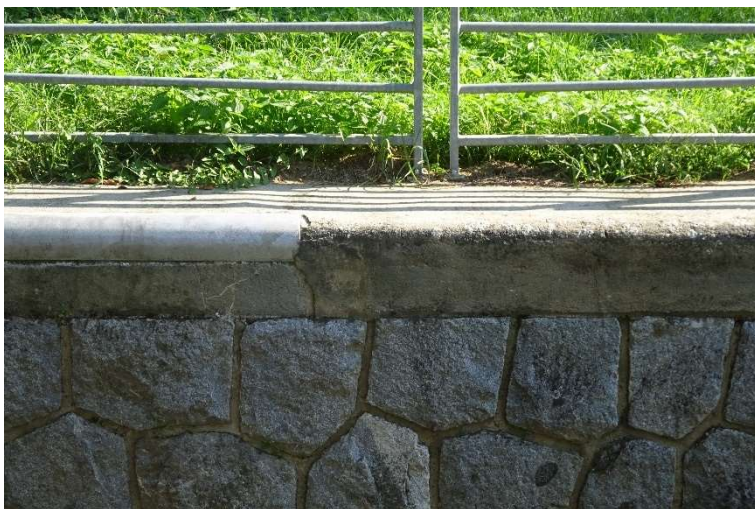
Detail vodorovného pancéřování  
plata levé stěny v užitém  
prostoru:

- degradace betonu.

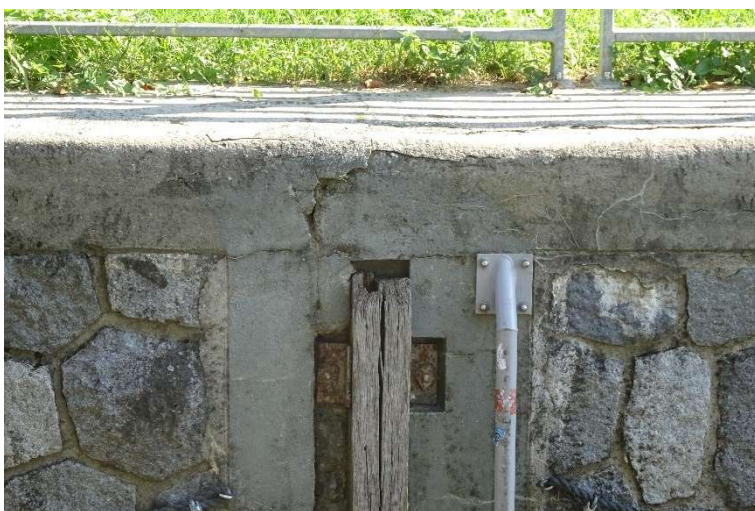
Pohled na odrazný trámec na levé  
straně komory v 1/3 délky –  
úroveň plata:

- koroze spojovacích  
prostředků odrazného trámce,
- rozpad betonu nad odrazným  
trámcem.

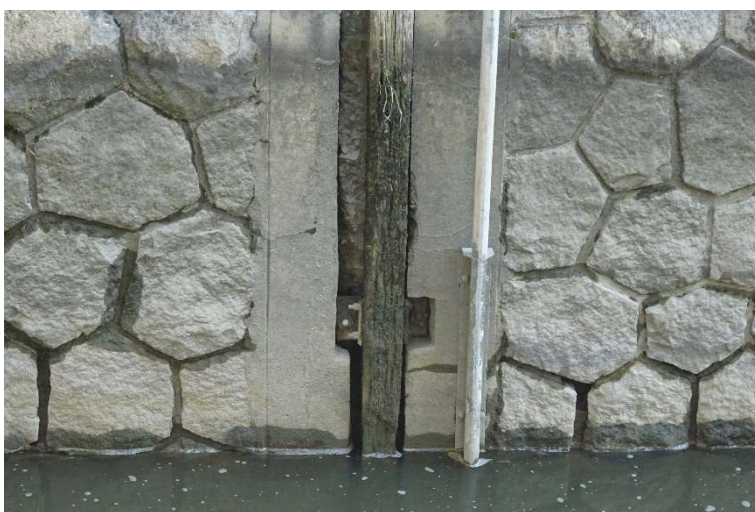
Pohled na odrazný trámec na levé  
straně komory v 1/3 délky –  
úroveň hladiny:

- odrazný trámec je v dolní  
části shnilý.

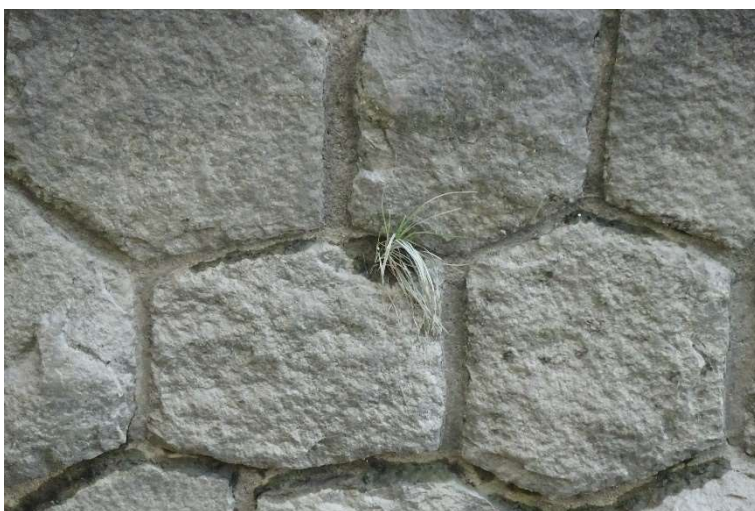
Usazená vegetace ve spárování zdiva na levé stěně v užitém prostoru.
