# STAVEBNĚ TECHNICKÝ PRŮZKUM

PLAVEBNÍ KOMORA

NEDAKONICE

<b>Stavba</b>	<b>PK Nedakonice a Vnorovy I</b>
<b>Předmět dokumentace</b>	<b>Stavebně technický průzkum plavební komory</b>
<b>Objekt</b>	<b>Plavební komora Nedakonice</b>
<b>Části objektu</b>	-
<b>Katastrální území</b>	Nedakonice [702145]
<b>Kraj</b>	Zlínský kraj
<b>Objednatel</b>	Vodohospodářský rozvoj a výstavba a.s. Pracoviště Olomouc Tovární 1059/41, Hodolany 779 00 Olomouc
<b>Zhotovitel</b>	AZ GEO, s.r.o. Chittussiho 1186/14, Slezská Ostrava 710 00 Ostrava

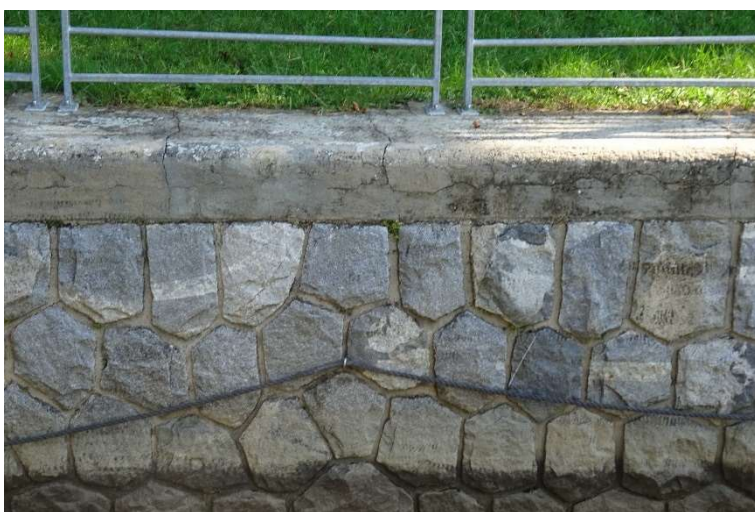
Síť trhlin na levé stěně v úrovni pláta.

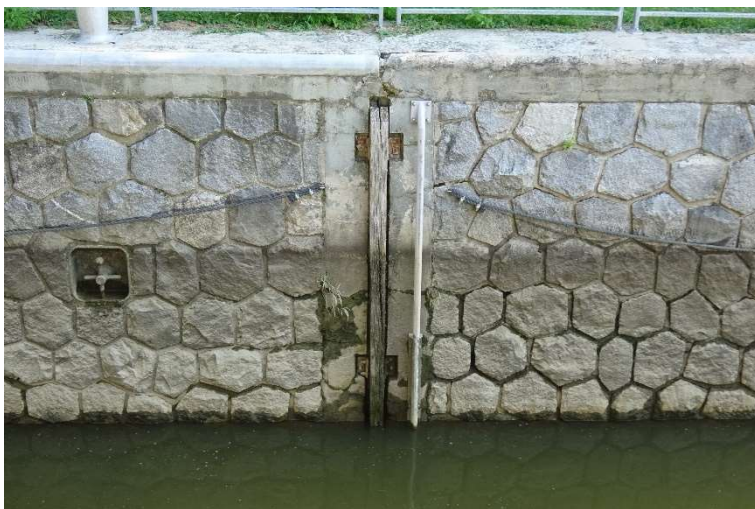
Pohled na odrazný trámec na levé straně komory v 2/3 délky:

- odrazný trámec je v dolní části shnilý,
- spojovací prostředky jsou zkorodované,
- v okolí trámce v dolní části je rozpadlý beton s vlhkými zelenými stopami.

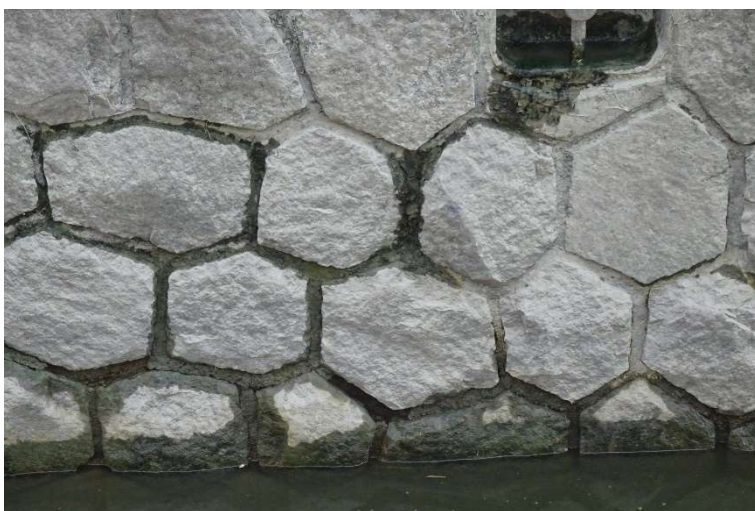
Spárování zdiva na levé stěně v blízkosti úvazného trnu:

- průsaky ve spárování zdiva.

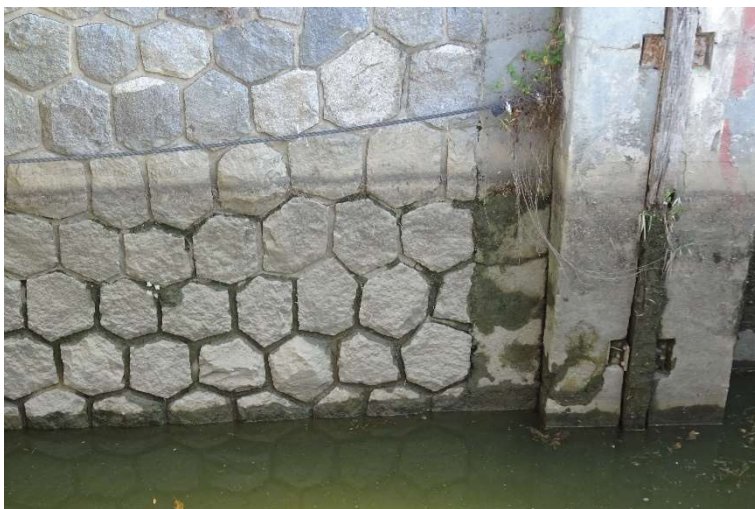
Degradace betonu před  
vrátňovým výklenkem v dolním  
ohlaví.

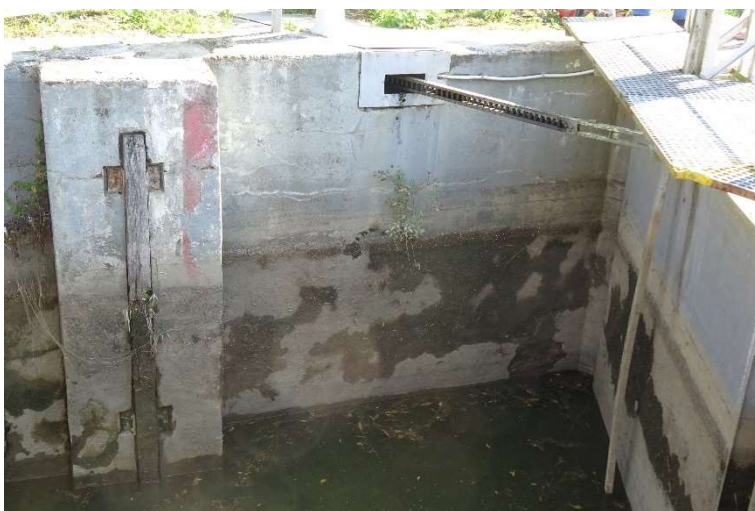
Pohled na levý vrátňový výklenek  
dolního ohlaví:

- stěna výklenku je vlhká,
- vodorovné trhliny  
s vápennými výluhy,
- vyrůstající vegetace z trhlin  
na výklenku,
- usazené nečistoty v korytě  
vodního toku,
- ocelová vzpěra koroduje a je  
znečištěná ptačím trusem.

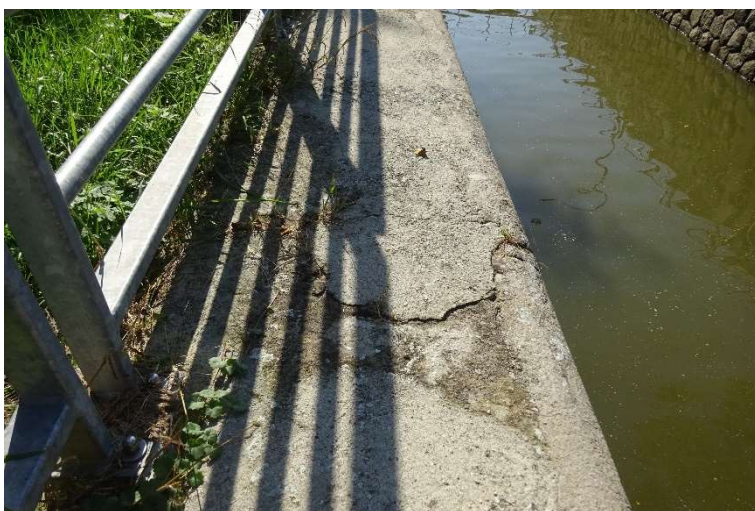
Rozpad betonu na horním povrchu levé stěny.

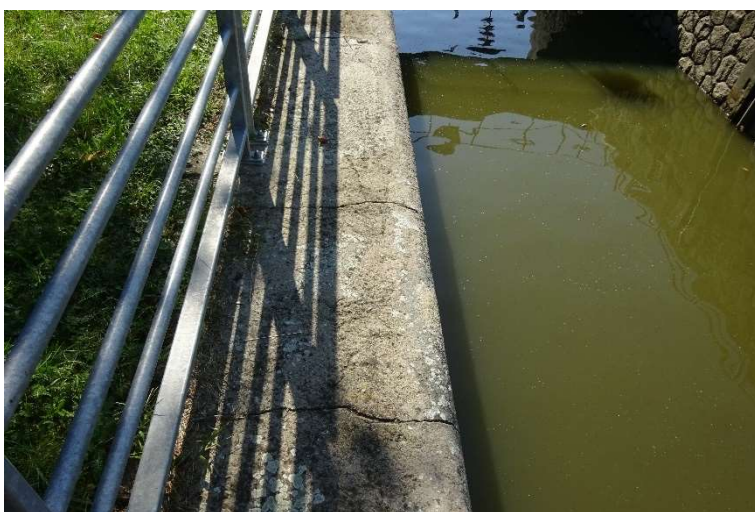
Příčné trhliny přes horní povrch levé stěny

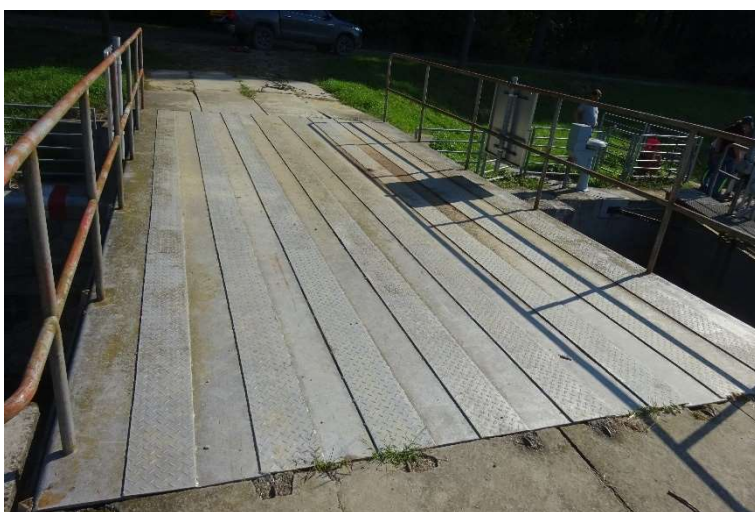
Pohled na horní mostovku z pravé stěny:

- koroze horní ocelové části mostovky.

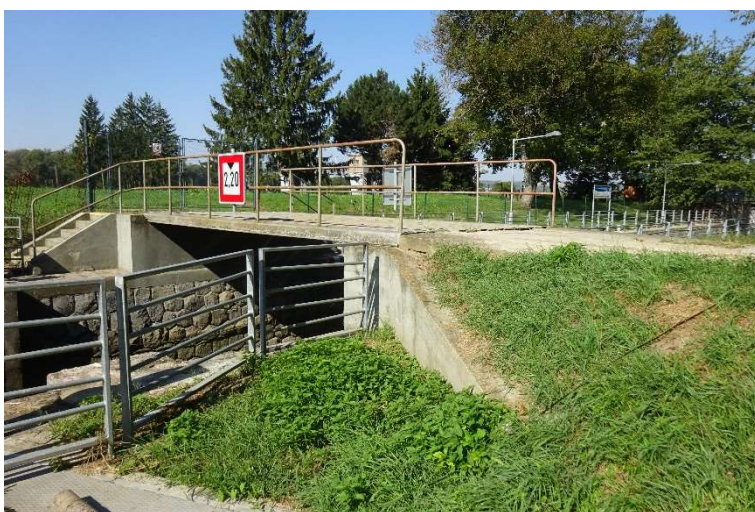
Levé křídlo OP1:

- degradace betonu na horní hraně křídla,
- vzrostlá vegetace v okolí křídla.

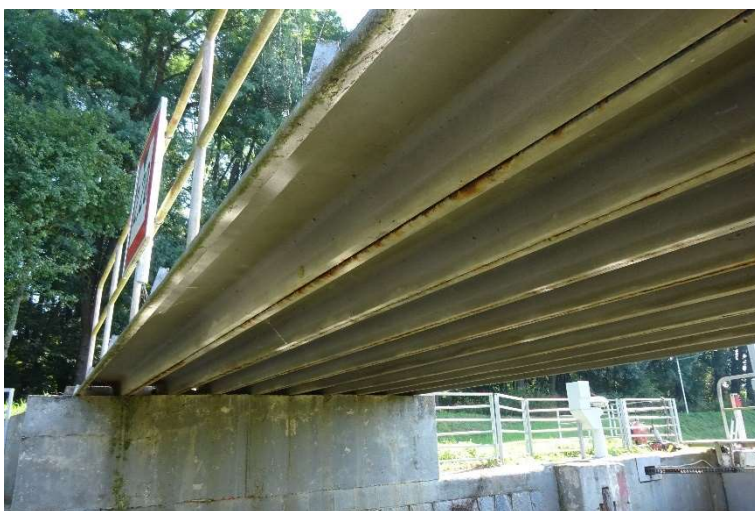
**Pohled na dolní část mostovky:**

- koroze zámků štetovnic mostovky,
- vnější okraje štetovnic jsou pokryté zeleným povlakem.

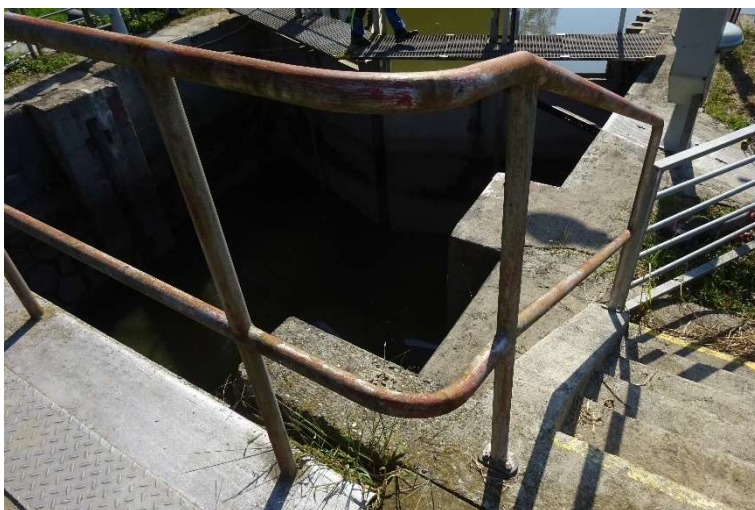
**Plošná koroze zábradlí na mostě.**
