Povodí Moravy, s. p.,
Provoz Šumperk
Temenická 52
787 01 Šumperk

Váš dopis zn.:	Ze dne:	Naše značka:	Vyřizuje:	Tel./e-mail	Místo, datum
		3310-az/24-335	Ing. Adam Zapletal	731 406 131 zapletal@geotest.cz	Brno, 25. 9. 2024

Svahové nestability a břehová eroze na řece Desné a řece Branné:

Příloha – fotodokumentace

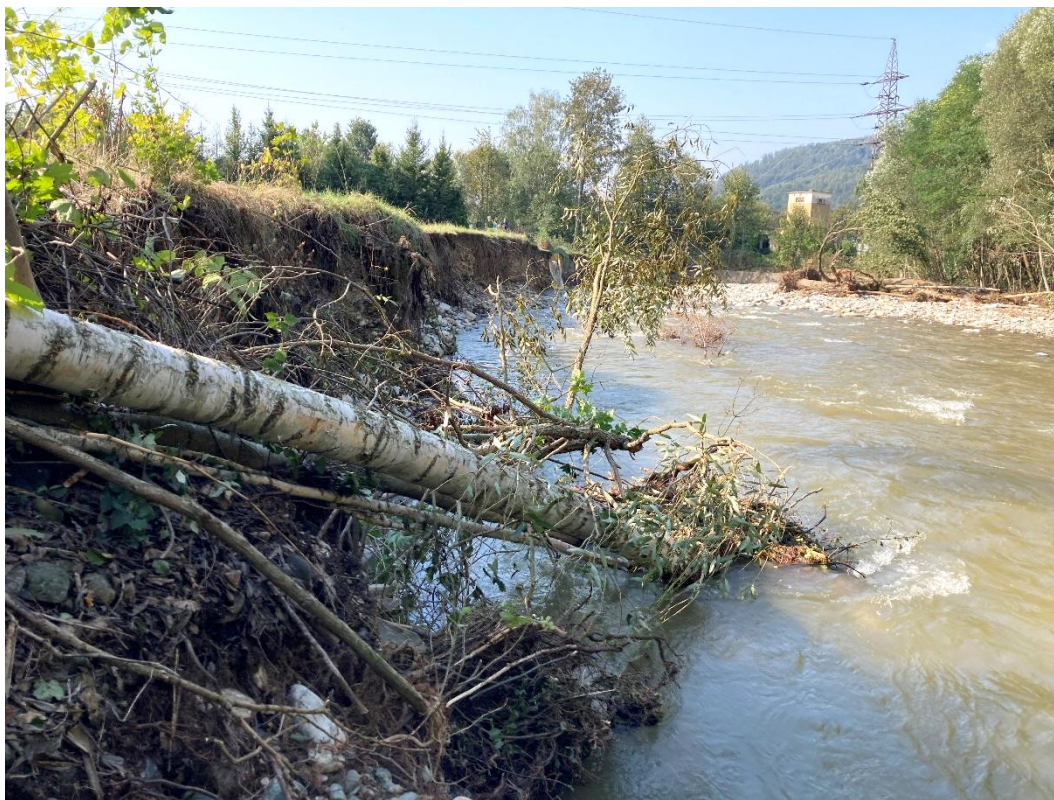
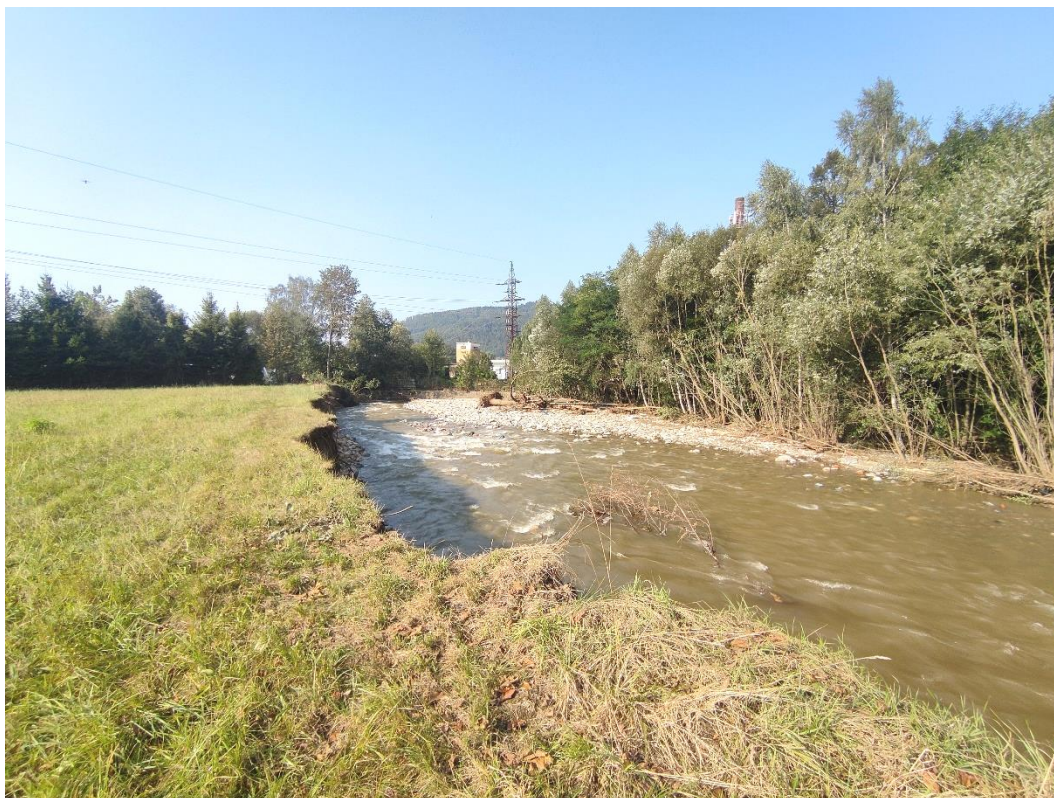
Lokalita č. 1, levý břeh Desné, obec Petrov nad Desnou - Terezín:

Na délce přibližně 100 m došlo k odklonění řeky od původního koryta přibližně o 15 až 20 m doleva - erozní zářez. Levý břeh je úplně oderodován, viz obrázky 1 a 2 v příloze. V době rekognoskace byl břeh tvořen strmou stěnou výšky cca 4 m. Ve vzdálenosti cca 2 až 3 m od hrany svahu jsou patrné zátrhy. Do výšky cca 1m nad aktuální hladinu řeky je svah tvořen štěrkem G2 GP s kameny a balvany převážně do velikosti 40 cm, ojediněle i většími. Nad touto úrovní je vrstva fluvialních štěrků hlinitých G4 GM s kameny a balvany viz výše.

Je pravděpodobné, že v následujících dnech dojde k sesunutí objemu zemin 2 až 3 m od hrany, na kterém byly patrné zátrhy jako dotvarování břehového svahu do trvalé figury. Následné další rozšiřování koryta při aktuálním průtoku vody v krátkém období (několik týdnů) nehrozí. Bude ale pokračovat při dlouhodobém působení dešťových srážek nebo při příštím zvýšení hladiny vody.

Jako okamžité opatření bylo doporučeno převedení toku zpět do původního koryta a použití vytěženého materiálu - převážně kamenů a balvanů - k opevnění levého břehu, který tak bude ochráněn pro případ běžného vyššího průtoku vody. Současně tak dojde ke stabilizaci břehu a zabránění dalších opadů zeminy.

Jako vzor funkčního dlouhodobého opatření může sloužit protipovodňová hráz, viz lokalita č. 5.

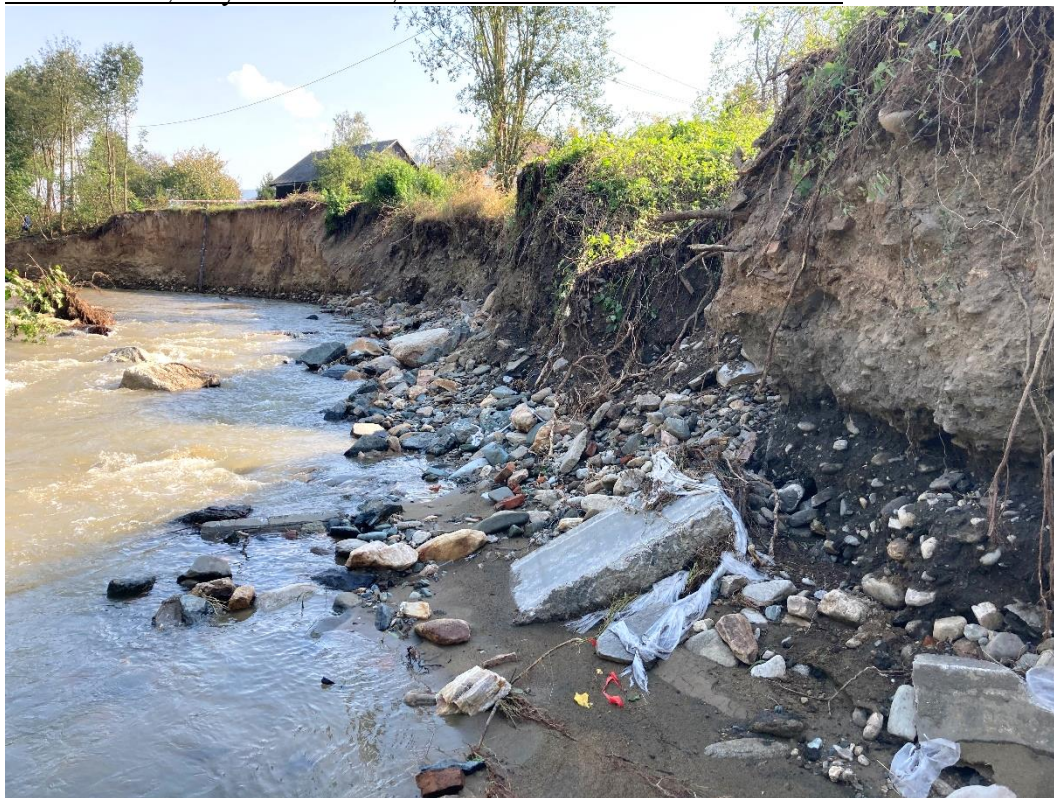
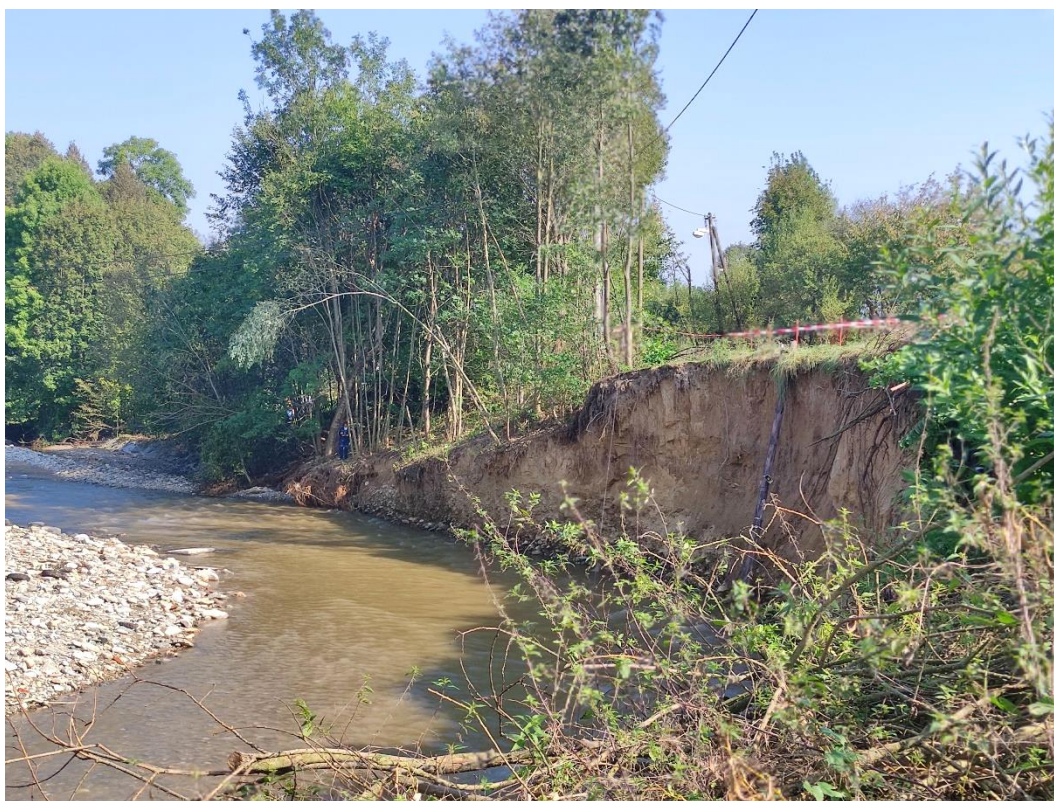
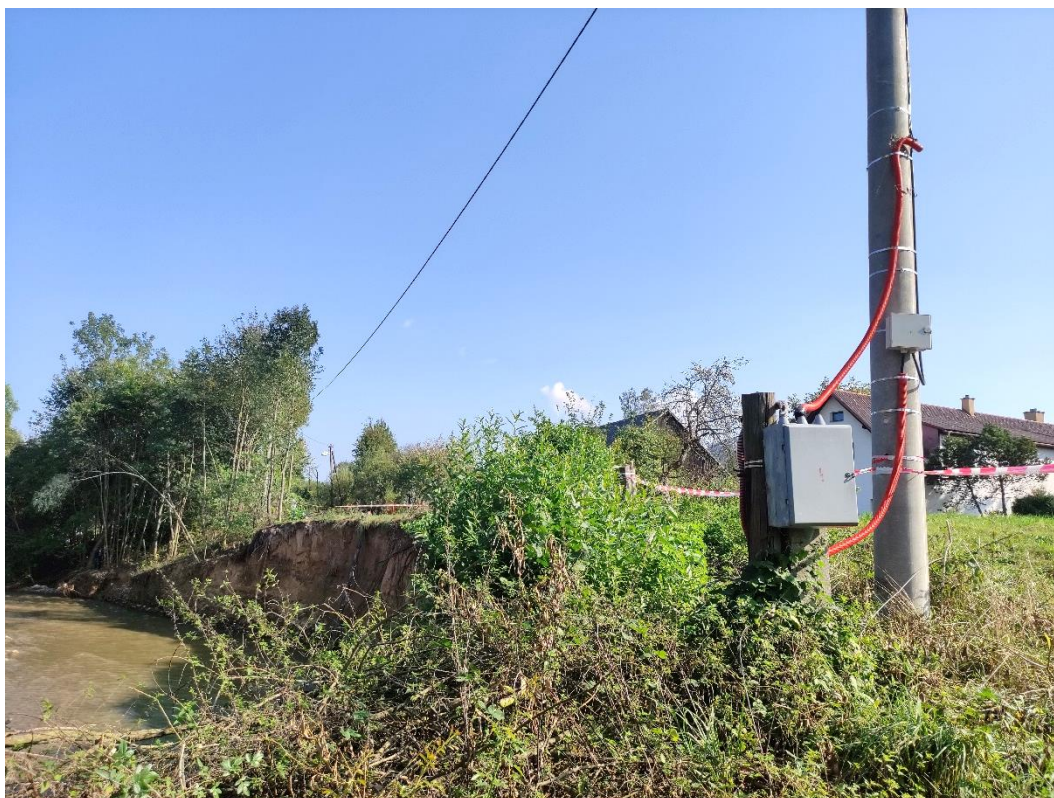
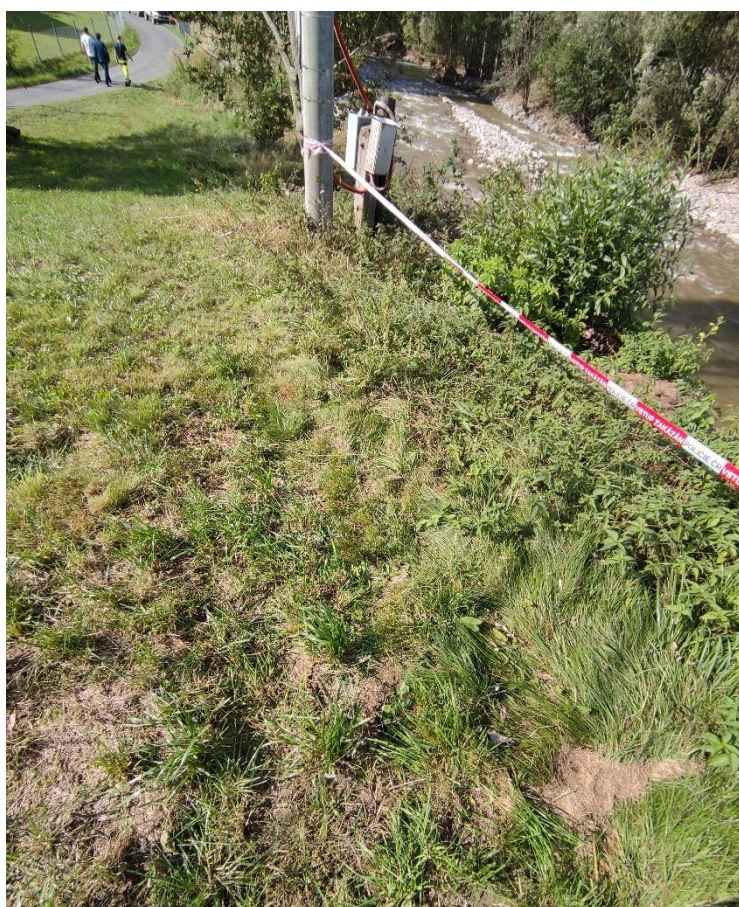
Lokalita č. 2, levý břeh Desné, obec Petrov nad Desnou - Terezín:

Na délce přibližně 60 m došlo k odklonění řeky od původního koryta přibližně o 10 m doleva - erozní zářez. Levý břeh je úplně oderodován, viz obrázky 3 až 6 v příloze. Níže po proudu je břeh tvořen navážkami z období po povodních v roce 1997. Jedná se o převážně hrubozrnné zeminy s balvany, kusy zdiva a betonu velikosti až 1 m. Výše po proudu tvoří břeh téměř svislá stěna výšky cca 7 m tvořená při bázi (nad úrovní hladiny řeky) stejně jako u předchozí lokality hrubými štěrky s balvany. Nad nimi je vrstva jílu s pískem a štěrkem a svrchní část profilu mocnosti cca 5 m je tvořena spraší a sprašovou hlínou. Ve svrchní části profilu vystupují ze stěny kořeny částečně podemletých dřevin.

Je pravděpodobné, že v následujících dnech dojde k menším opadům zemin. Hrozí zřícení betonového sloupu VN, který stojí cca 2 m od stávající hrany svahu a v jeho blízkosti jsou patrné zátrhy. Bylo proto doporučeno tento sloup v úrovni terénu přikotvit lany ve třech směrech, tak aby bylo zabráněno jeho zřícení. Na místní komunikaci vedené cca 4 m od hrany svahu je nutné omezit dopravu nad 3,5 t a je nutné pravidelně (1 x denně) kontrolovat, že u hrany svahu nevznikají nové zátrhy. Předpokládáme, že v krátkodobém horizontu dojde maximálně k mírným opadům svrchní části břehového svahu jako dotvarování břehové figury.

Další doporučená krátkodobá i dlouhodobá opatření jsou obdobná jako v případě lokality č. 1, tj. převedení toku do původního koryta, ochrana břehu přísypem z místního hrubého materiálu, ochranná berma viz lokalita č. 5.

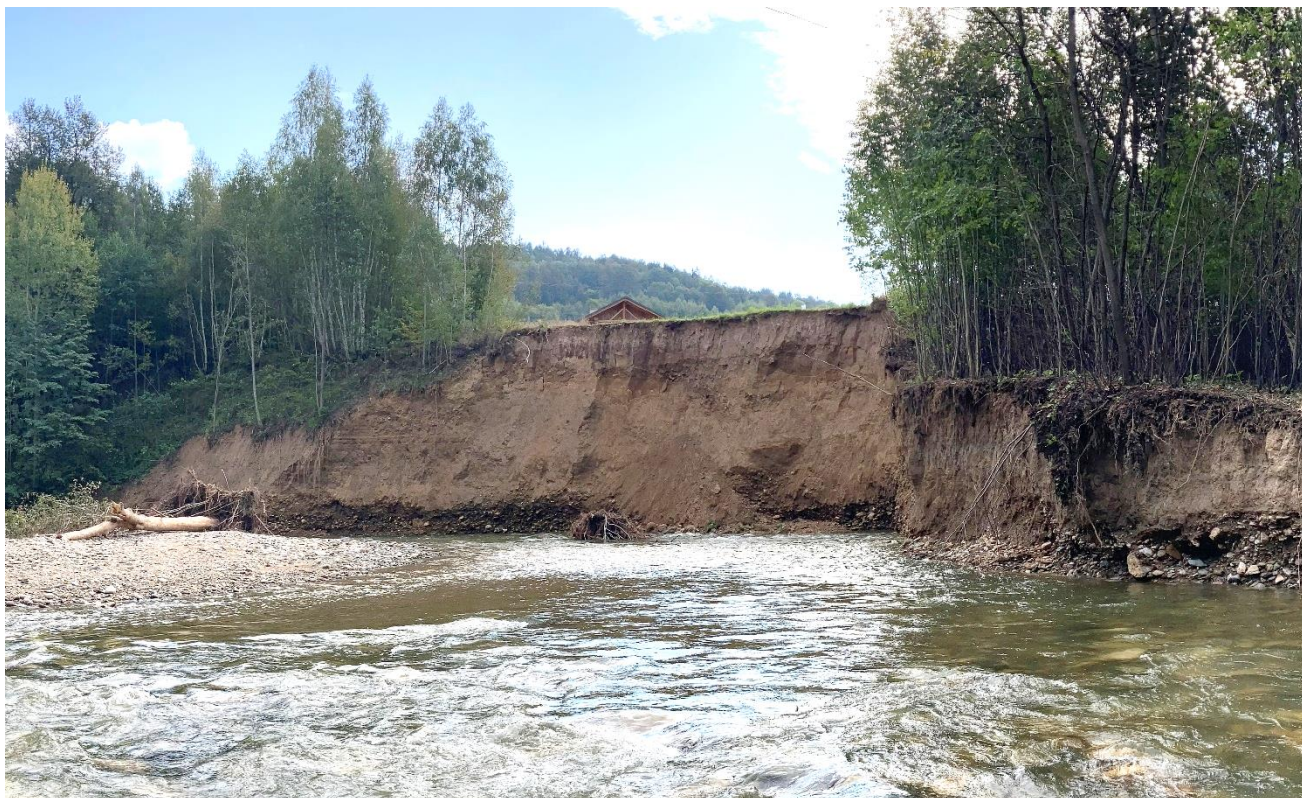
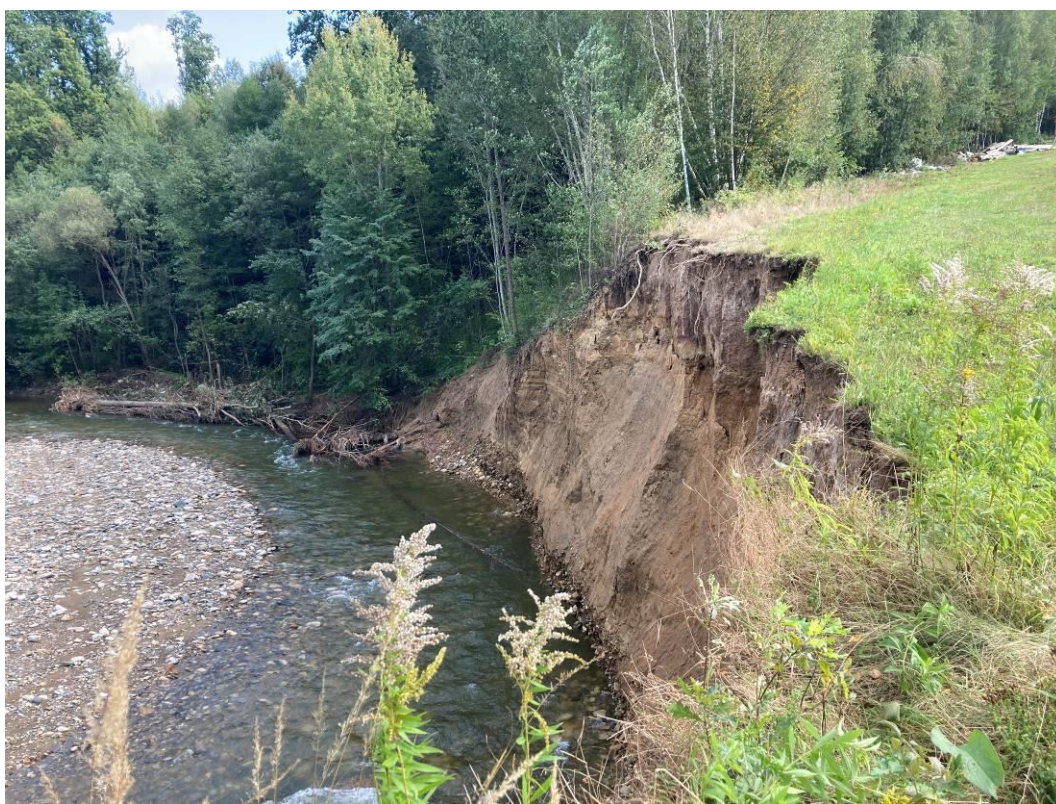
Lokalita č. 3, levý břeh Desné, obec Petrov nad Desnou - Terezín:

Na délce přibližně 80 m došlo k odklonění řeky od původního koryta - erozní zářez. Vzdálenost posunutí břehu je obtížně odhadnutelná, ale může být v nejširším místě až 30 m. Levý břeh je úplně oderodován, viz obrázky 7 a 8 v příloze. Aktuálně je tvořen téměř kolmou sprašovou stěnou výšky cca 12 m. V místě meandru řeky mají okolní svahy prudký sklon a vykazují známky svahové nestability. Je proto zřejmé, že k podobným událostem zde dochází pravidelně, ale pravděpodobně v menším měřítku. V sousedství sesuté části břehu byly v nepoškozené části svahu zastíženy drobné parazitní sesuvy a stromy porůstající tento svah vykazují vysoký stupeň hákování. V registru svahových deformací vedeném Českou geologickou službou je tato svahová nestabilita vedena jako aktivní pod označením CGS1442011.

Ve spodní části je břeh cca 1 až 2 m nad aktuální hladinu tvořen štěrkem s kameny a balvany. Při aktuálním průtoku proto ve spodní části další rozšiřování koryta řeky nehrozí. Je ale pravděpodobné, že v následujících dnech dojde k opadům zeminy z horní části břehu jako dotvarování. Dlouhodobě bude svah v řádů týdnů až měsíců postupně odpadávat do koryta řeky a ustupovat, dokud nedosáhne stabilnějšího sklonu - cca 60 až 80°.

Jako krátkodobé opatření doporučujeme převést tok řeky do původního koryta. Pohyb techniky v prostoru přímo pod sprašovou stěnou nebude v nejbližší době (několik týdnů) bezpečný - dokud nedojde k přirozenému snížení sklonu svahu. O bezpečnosti realizace dalších opatření v korytě by měl rozhodnout geolog nebo geotechnik na základě prohlídky lokality. Následná krátkodobá i dlouhodobá opatření budou obdobná jako v případě lokalit č. 1 a č. 2. Nadto doporučujeme plochu sesuvu a prostor bezprostředně nad ním zbavit stromů a osadit nižší vhodnou vegetací, která nezatěžuje povrchovou vrstvu zeminy, v případě sesunutí svahu nebude blokovat koryto řeky a snižovat funkci PPO níže po proudu a bude zároveň zpevňovat přípovrchovou vrstvu náchylnou k sesouvání (creepu).

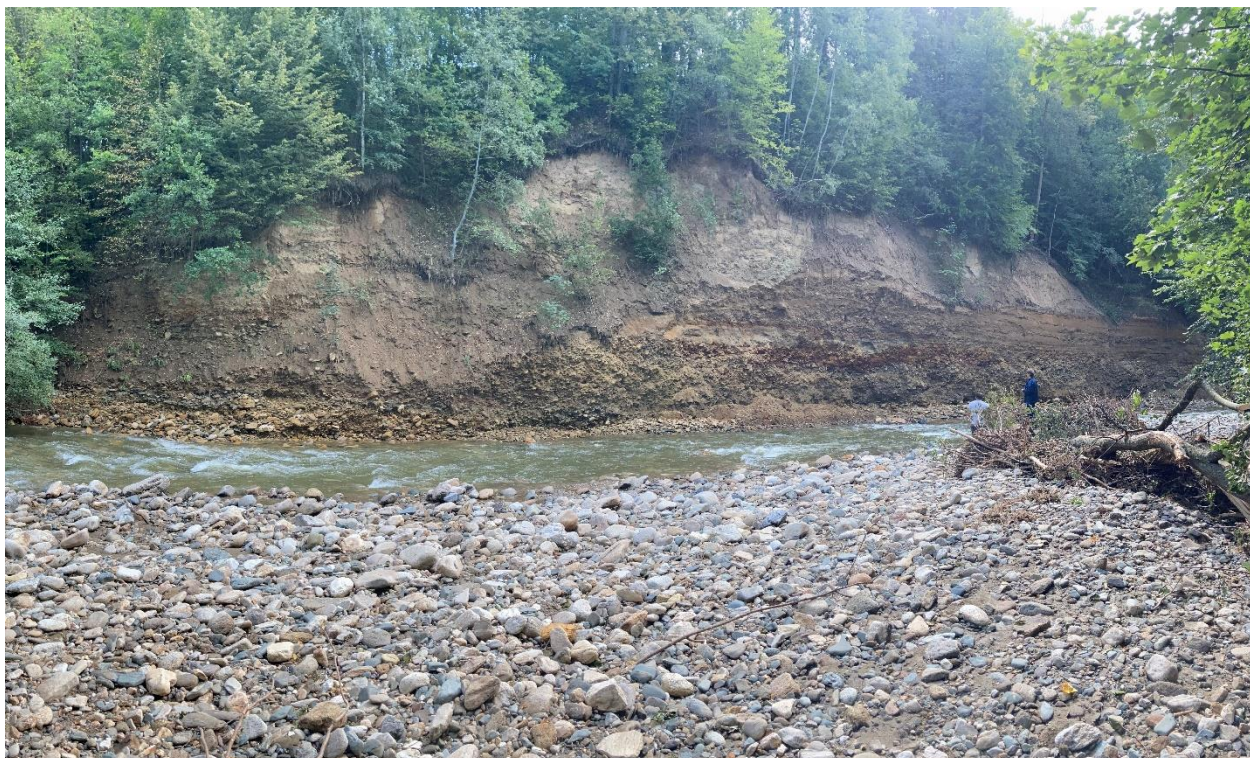
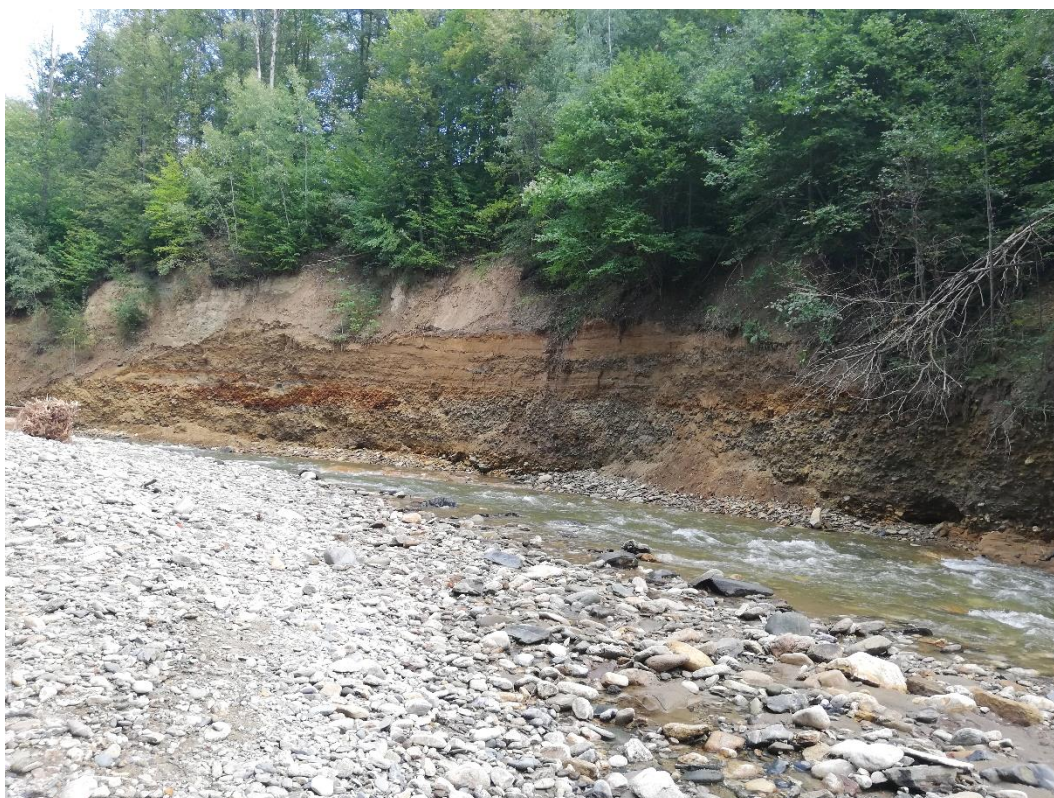
Lokalita č. 4 - levý břeh Desné, obec Velké Losiny:

Na délce přibližně 180 m došlo k odklonění řeky od původního koryta - erozní zářez. Vzdálenost posunutí břehu je v řádu prvních metrů. Levý břeh je ve spodní části oderodován, viz obrázky 9 a 10 v příloze. Aktuálně je tvořen téměř kolmou stěnou tvořenou do výšky 3 až 5 m nad aktuální hladinu řeky fluvialními hlinitými štěrky s kameny a balvany. Výše je pak stěna tvořena spraší a sprašovou hlínou. V místě záhybu řeky mají okolní svahy prudký sklon a vykazují známky svahové nestability. Je proto zřejmé, že k podobným událostem zde dochází pravidelně, ale pravděpodobně v menším měřítku. V registru svahových deformací vedeném Českou geologickou službou je tato svahová nestabilita vedena jako aktivní pod označením CGS1442012. Ve spodní části je břeh cca 1 m nad aktuální hladinu tvořen štěrskem s kameny a balvany. Při aktuálním průtoku proto ve spodní části další rozšiřování koryta řeky nehrozí. Je ale pravděpodobné, že v následujících dnech dojde k opadům zeminy z horní části břehu, případně i k aktivaci dílčích mělkých sesuvů. Dlouhodobě bude svah v řádů týdnů až měsíců postupně odpařovat do koryta řeky a ustupovat, dokud nedosáhne stabilnějšího sklonu - cca 70 až 80°.

Závěry a doporučení jsou totožná, jako v případě lokality č. 3.

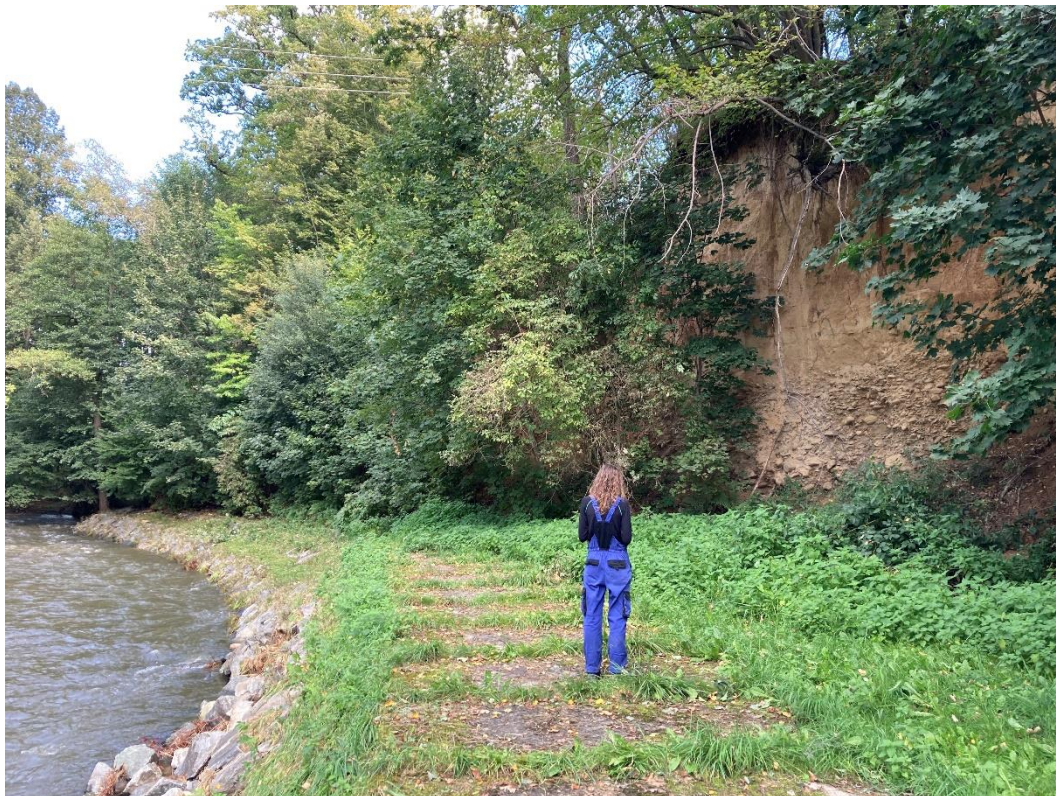
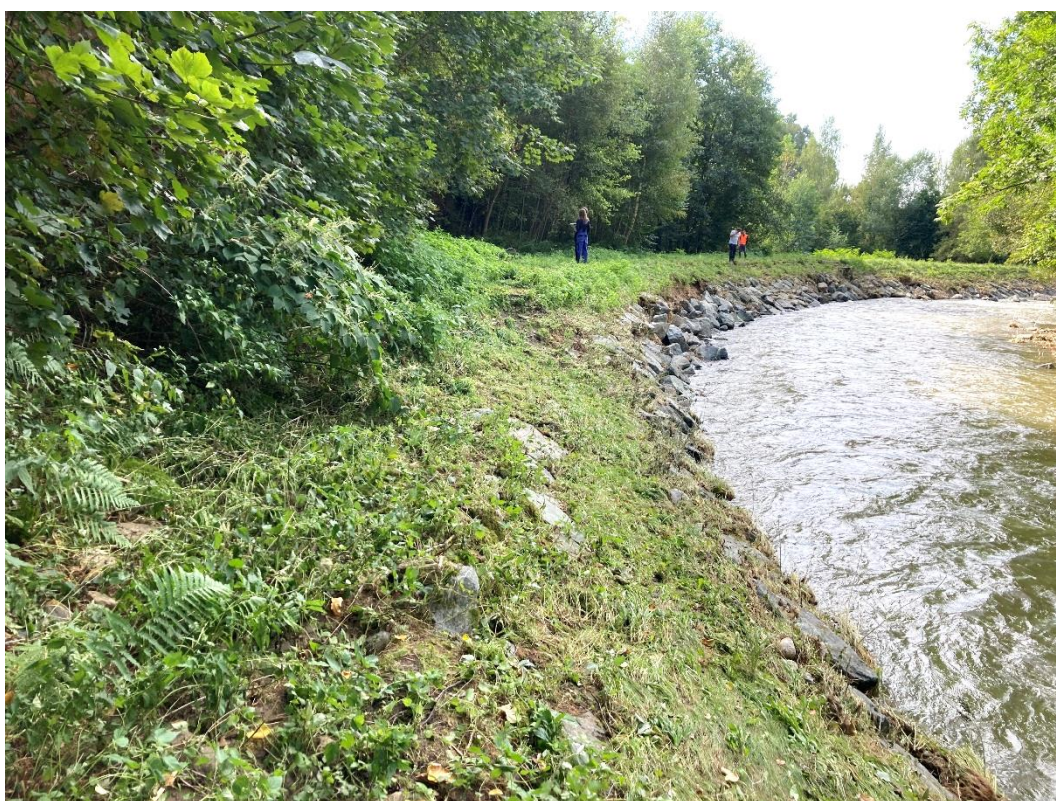
Lokalita č. 5 – levý břeh Desné, obec Maršíkov – vzor vhodného trvalého opatření:

Severně od obce Maršíkov docházelo v minulosti k podobnému vývoji jako u výše uvedených lokalit. Na fotodokumentaci je patrná původní břehová linie tvořená v horní části téměř svislou sprašovou stěnou a ve spodní části hlinitými štěrky s balvany.

Jako PPO opatření zde byla realizována hráz, která řeku odklání od původního koryta směrem vpravo (západně). V místě původního koryta, za ochrannou hrází, vznikla kaskáda soukromých rybníků.

Aktuálně zde k žádným větším škodám nedošlo, kromě lokálního poškození kamenného obkladu hráze. Tento obklad je nutné opravit, viz obrázky 11 a 12 v příloze.

Pro zajištění dlouhodobé dobré funkce tohoto opatření je nutné původní břeh nad ochrannou hrází a sprašovou stěnou zbavit vzrostlých stromů a osadit nižší vhodnou vegetací, která v případě sesunutí svahu nebude blokovat koryto řeky a snižovat funkci PPO níže po proudu a bude zároveň zpevňovat přípovrchovou vrstvu náchylnou k sesouvání (creepu).

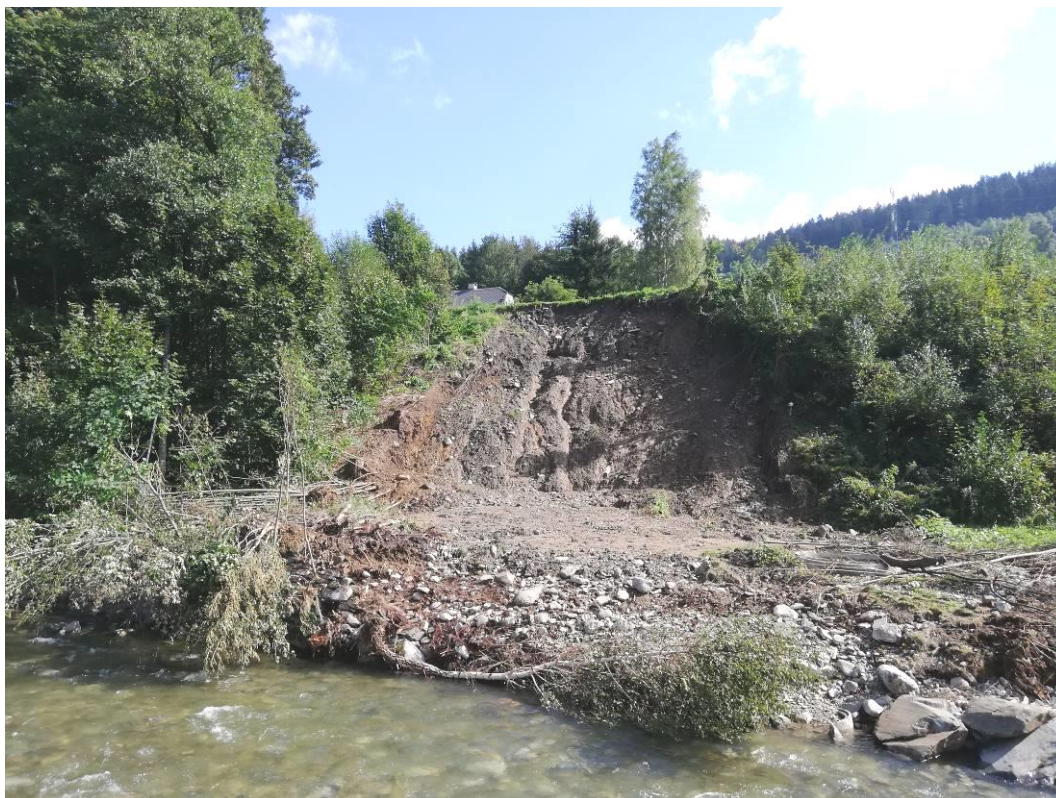
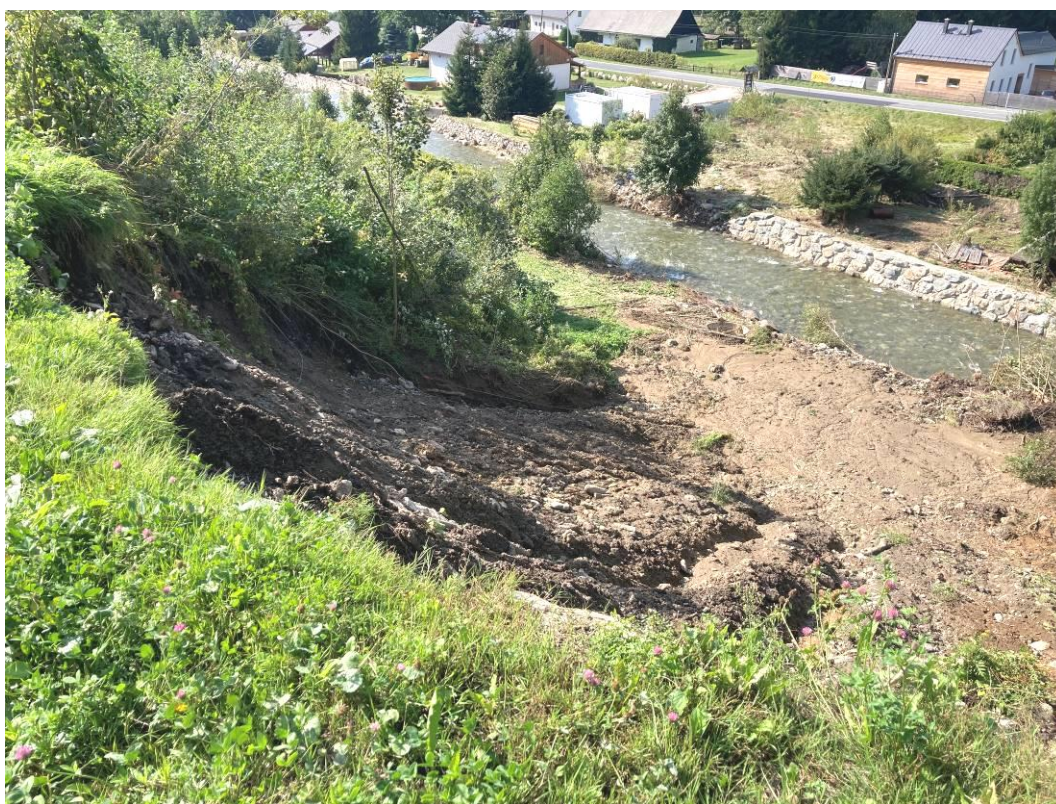
Lokalita č. 6 – svah nad levým břehem Desné, obec Rejhotice:

Nad levým břehem řeky Desné došlo k aktivaci mělkého sesuvu ve vrstvě násypu místní pozemní komunikace v místě, kde je tato komunikace rozšířena přísypem a slouží jako parkovací a odstavná plocha. Vlivem nasycení zeminy vodou došlo přibližně v horní třetině výšky svahu k odtržení přisýpané zeminy. Smyková plocha v této horní části svahu odpovídá kontaktní ploše původního svahu a v nedávné době nasypané zeminy přísypu, jak je patrné podle kořenů stromů, které rostly na původním svahu, a které vystupují na smykové ploše. Vzhledem k relativně prudkému sklonu svahu měl tento objem zeminy při pohybu značnou kinetickou energii – jednalo se o rapidní sesuv. Pohybem dolů po svahu s sebou tento materiál strhnul zeleň a povrchovou vrstvu zeminy mocnosti cca 1 m ze spodních přibližně 2/3 výšky svahu, viz obrázky 13 a 14.

Materiál při tomto pohybu získal značnou rychlost, protože pod svahem sjela převážná část zeminy přes říční břeh šířky cca 12 m až do koryta řeky Desné. Na říčním břehu zůstala po sesuvu jen malá část celkového objemu sesunuté zeminy. Přitom podle stavu okolní zeleně je zřejmé, že na tomto břehu nedošlo k rozlivu řeky Desné – travní porost ani keře nejsou slehlé vodou, jako např. na protějším břehu, kde k rozlivu řeky evidentně docházelo. Lze proto vyloučit, že by sesunutý materiál na břehu odplavila voda. Většina materiálu se sesunula do koryta řeky. Rozliv Desné na protější břeh byl způsoben právě násypovým materiálem sesunutým do jejího koryta.

Je pravděpodobné, že v následujících dnech bude docházet k dalším opadům zeminy z horní odlučné plochy sesuvu. Půjde ale o malé objemy materiálu, které by neměly ovlivňovat koryto řeky Desné.

V rámci správy říčního toku pravděpodobně není nutné přijímat žádná nápravná opatření. Pokud bude sesutý násyp obnoven, potom doporučujeme při jeho realizaci provádění řádného geotechnického dozoru při jeho výstavbě, hutnění a propojování s rostlým terénem. Při technologické nezádnosti hrozí při déletrvajících silných srážkách opětovné sesutí a zablokování koryta řeky.

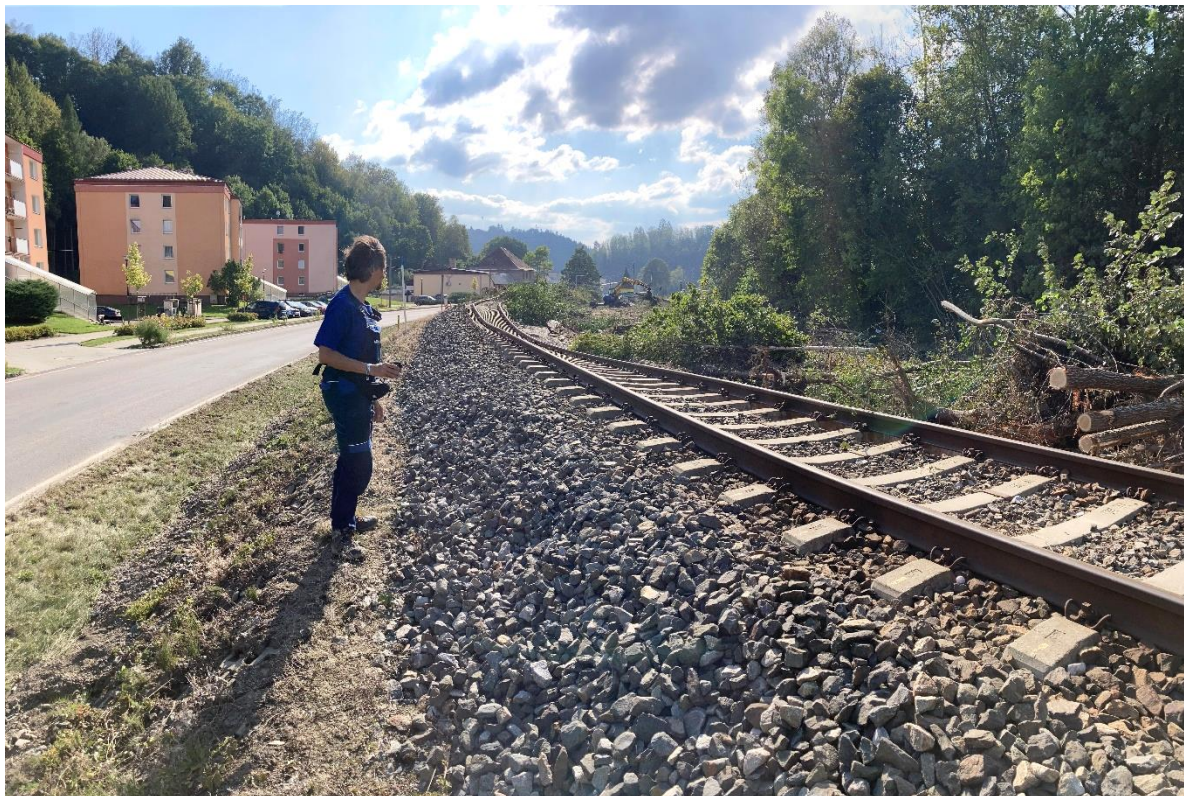
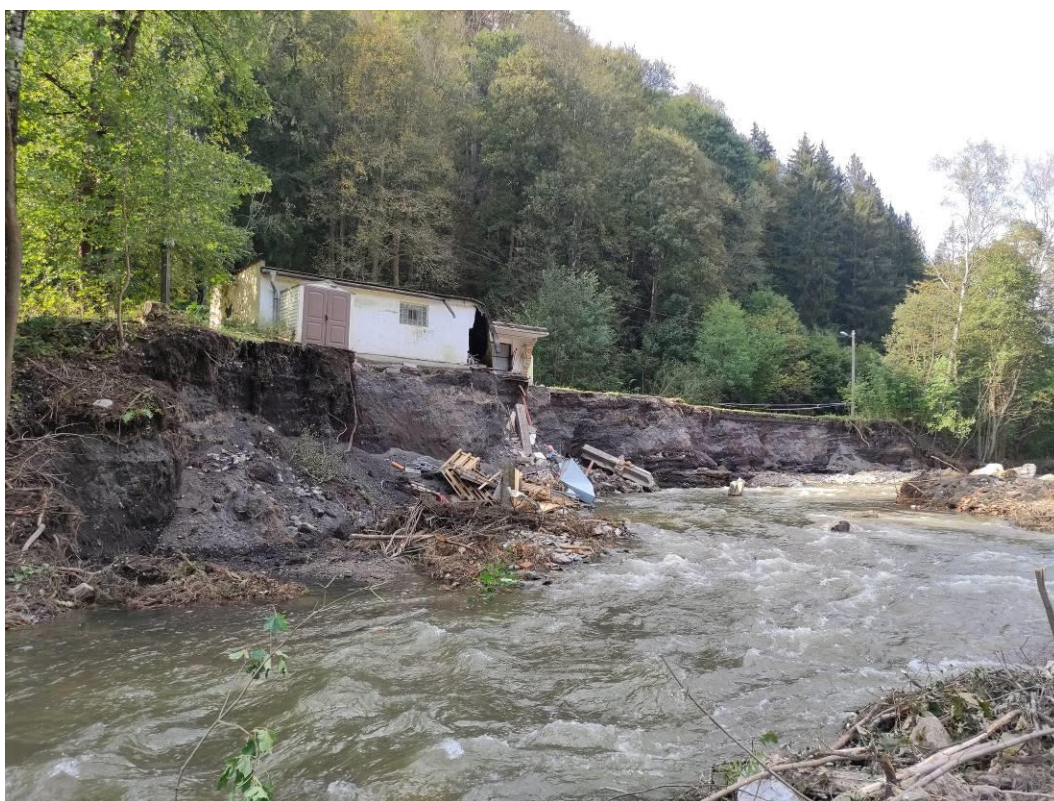
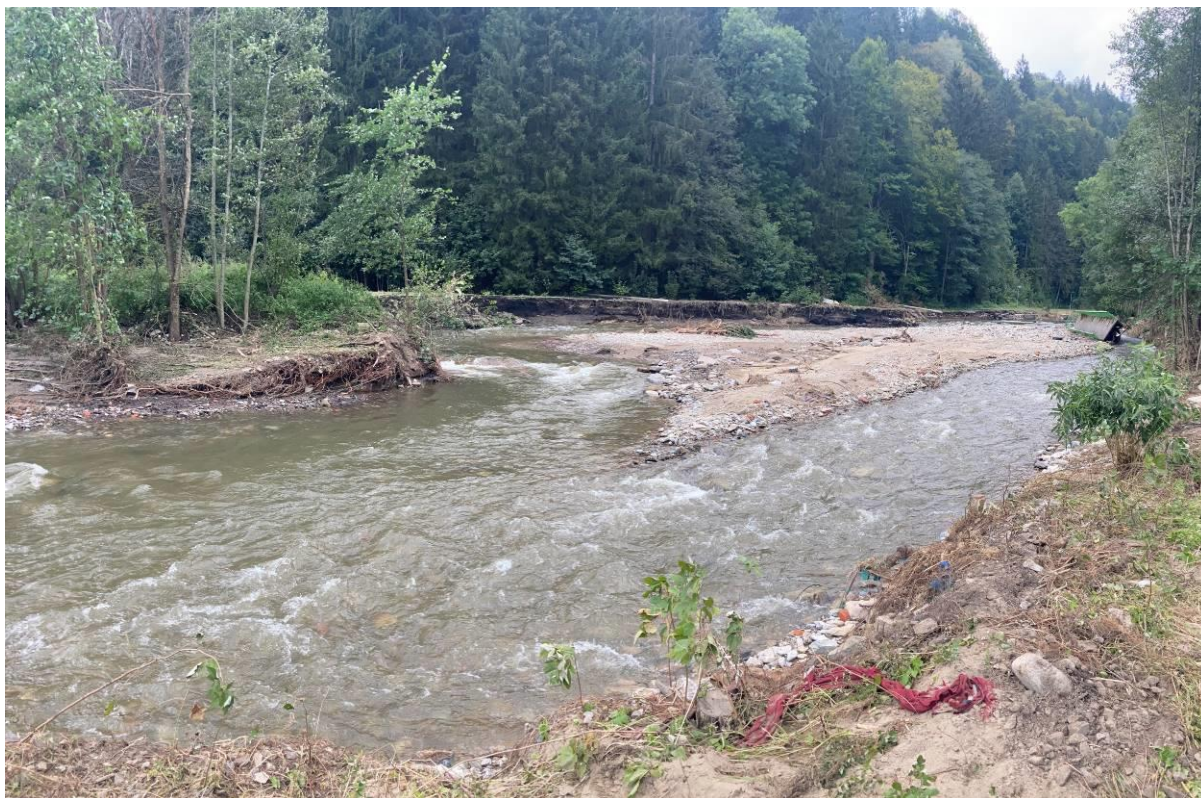
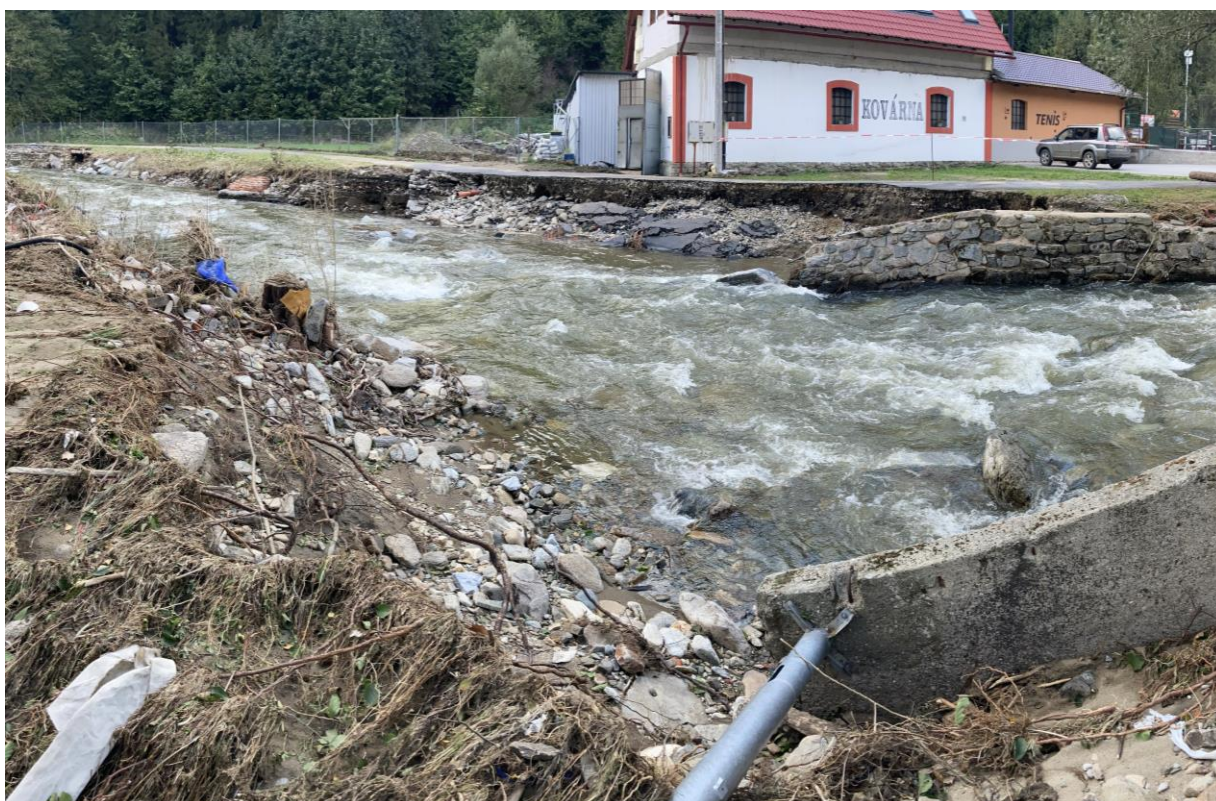
Lokalita č. 7 – břehy řeky Branné, obec Jindřichov:

V obci Jindřichov bylo provedeno terénní šetření na úseku řeky od obecního úřadu směrem na sever po tenisové kurty – délka úseku cca 600 m. Erozi jsou postiženy oba břehy řeky a došlo zde ke značným škodám na levobřežní železniční trati, pravobřežní místní pozemní komunikaci a řadě dalších objektů, viz obrázky 15 až 18 v příloze. Pravobřežní komunikace je místy úplně oderodovaná. Břeh je aktuálně tvořen svislými stěnami výšky 1 až 4 m.

Za výrazný rozdíl v rozsahu škod na řece Branné oproti řece Desné je možné – kromě dalších příčin – označit i odlišné geologické poměry. Zatímco údolí řeky Desné je vyplněno převážně hlinitými štěrky a břehy jsou tvořeny vrstvami nepropustných spraší a sprašových hlín, údolí řeky Branné je vyplněno převážně písčitém sedimentem, resp. písčitém štěrkem s kameny a valouny. Tyto písčité sedimenty – ať už se jedná o přírodní říční sedimenty nebo o navážky místních zemin – jsou velmi náchylné k erozi. Téměř neobsahují jemnozrnnou prachovitou a jílovitou frakci, takže vlivem proudící vody dochází velmi snadno k vymílání písčité frakce a následnému kolapsu štěrkových zrn. Říční koryto je proto stabilní jen v úsecích, kde je dokonale opevněno a chráněno před účinkem proudící vody.

Jako základní opatření bylo doporučeno navrácení řeky do původního koryta a ochrana břehů před abrazí místním vytěženým hrubozrnným materiálem. Na strmých stěnách tvořících pravý břeh bude v příštích dnech a týdnech docházet k opadávání zeminy a dotvarování svahu do trvalé figury.

Při rekonstrukci pravobřežní komunikace doporučujeme snížit její niveletu a komunikaci budovat současně jako říční bermu, která umožní rozliv řeky. Současně se tím i sníží namáhání nábrežních zdí mezi korytem řeky a vozovkou. Jako materiál násypu není vhodné používat místní písčité zeminy – i když z hlediska normy ČSN 736133 to vhodné materiály pravděpodobně jsou. S ohledem na odolnost proti vymílání doporučujeme při obnově koryta řeky a přilehlých svahů používat ideálně materiál frakce 0/63 mm, který je propustný, ale současně díky plynulé křivce zrnitosti i odolný proti vymílání. Vhodný materiál frakce 0/63 mm by pravděpodobně bylo možné získat drcením místního štěrkovitého materiálu, případně drcením a současně promísením s jemnozrnnou zeminou.

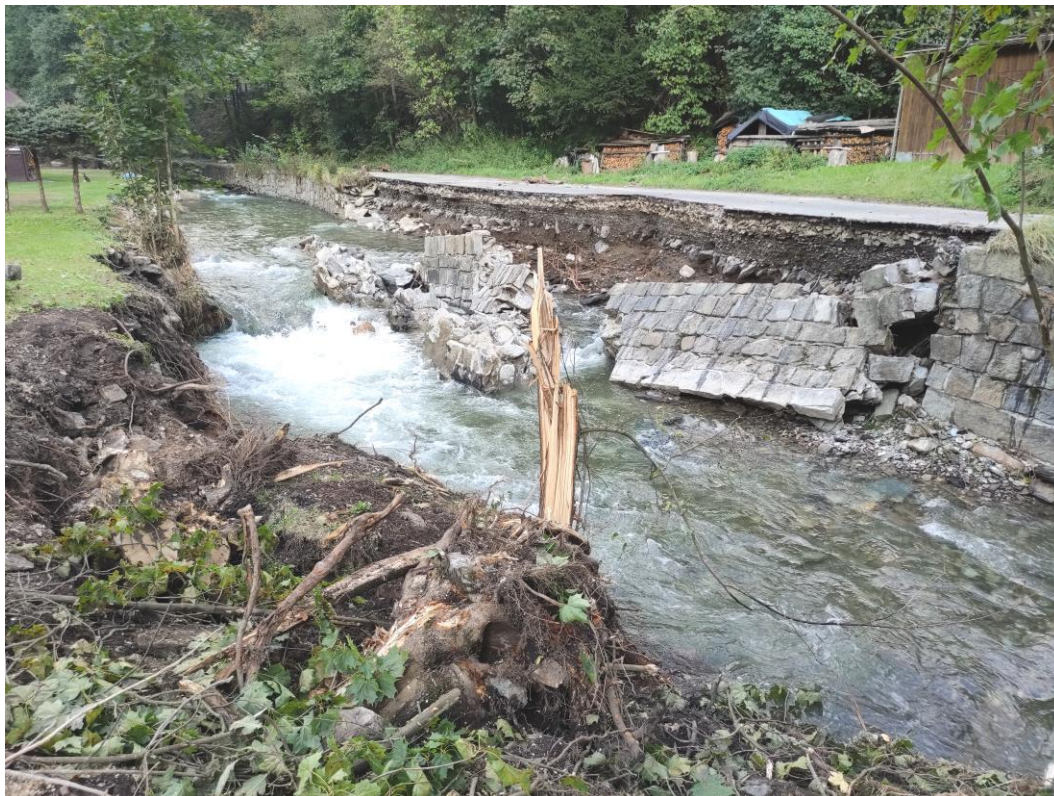
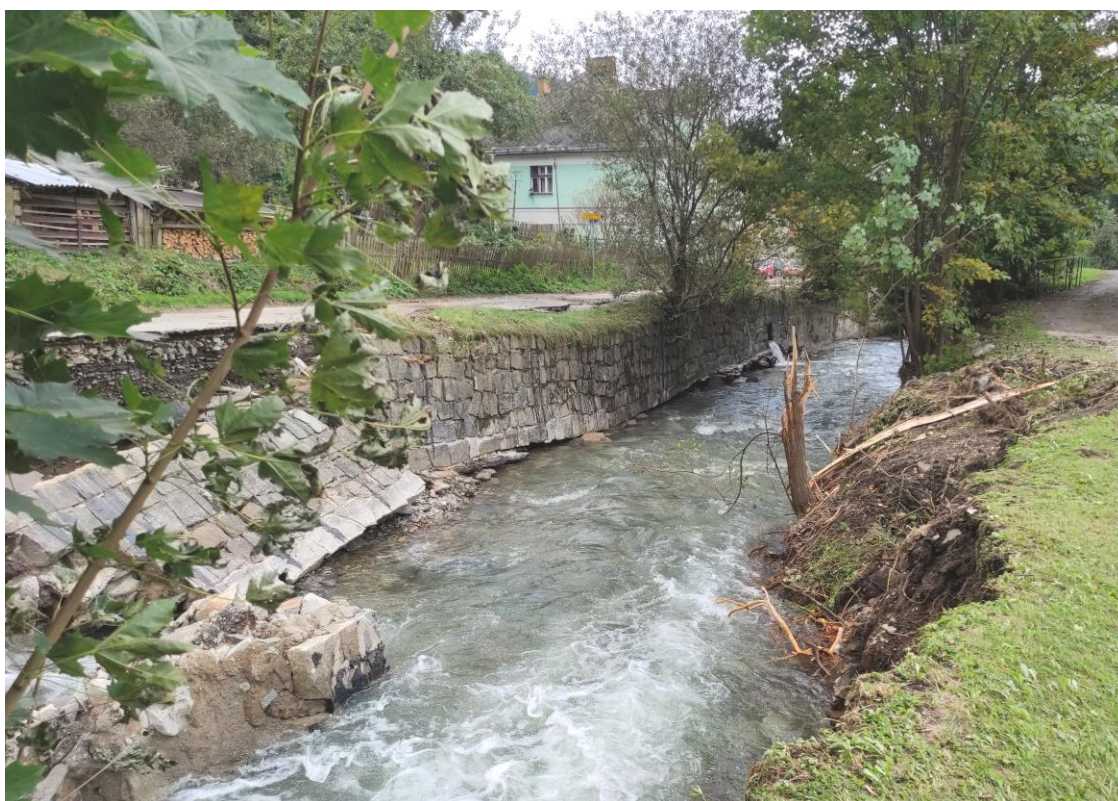
Lokalita č. 7 – nábrežní zed' řeky Branné, obec Branná

Na úseku dlouhém cca 70 m od silničního mostu proti toku řeky došlo k poškození a částečnému zřícení nábrežní zdi a následně ke vzniku erozního zářezu pod místní obslužnou komunikací. Zřícení zdi pravděpodobně předcházela eroze říčního dna, které v tomto úseku kleslo cca o 1 m. V důsledku eroze dna došlo k podemletí kamenných základů nábrežní zdi a jejímu poškození, resp. kolapsu, viz obrázky č. 19 a 20.

Aktuálně zde vznik dalších škod nehrozí. Koryto je nutné vyčistit od zbytků nábrežní zdi a obnovit opevnění dna. Provizorní zprovoznění komunikace by bylo možné za použití rozpěrných pažicích boxů umístěných do koryta řeky. Boxy rozeprané mezi břehy by mohly krátkodobě nahradit funkci zdí, umožnit dosypání břehů a pojezd těžké techniky. Představují ovšem riziko při příštím zvýšení průtoku vody v korytě.

Dlouhodobé opatření bude spočívat ve výstavbě nových nábrežních zdí, které musí navrhnout projektant. V rámci návrhu by bylo vhodné snížení nivelety obslužné komunikace, a budovat ji současně jako říční bermu, která umožní rozliv řeky. Sníží se tím namáhání nábrežních zdí.
