Investor: Povodí Ohře, státní podnik, Bezručova 4219, 430 03 Chomutov			Datum:	10/2023
Odpovědný projektant:	Ing. Jaroslav Vrzák		Č. zakázky:	H23-029
Vypracoval:	Ing. Štěpán Krátký		Změna:	-
Akce:	OPŠ 07/2021 - Jílovský potok Děčín – Jílové – uvolnění průtočného profilu, ř. km 3,300-4,650 – 4. etapa		Stupeň:	DSP/DPS
Název části:	PRŮZKUMNÉ PRÁCE		Část:	-
Příloha:	PRŮZKUMNÉ PRÁCE		Měřítko:	-
			Č. přílohy:	-

Průzkumné práce

V rámci projekčních prací byly provedeny podrobné průzkumy za účelem ověření parametrů stávajících poškozených konstrukcí. Dále byly ověřeny tvary a rozměry vzniklých výmolů. Průzkumné práce byly provedeny 10/2023.

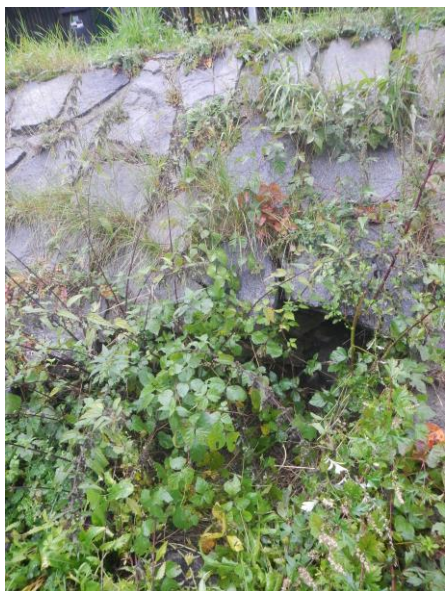
Jedná se o porušení dlažby v úseku dl. cca 100 m. Výrazné poškození je pouze lokálně na 2 místech. Kde došlo k odplavení části konstrukce a vytvoření kaverny v břehu. Na ostatních místech došlo k poškození spárování a patní spáry.

Parametry stávající dlažby jsou: kámen žula, ds 300 mm, podkladní vrstva beton.

Menší porucha v úrovni kůlny pravého břehu.

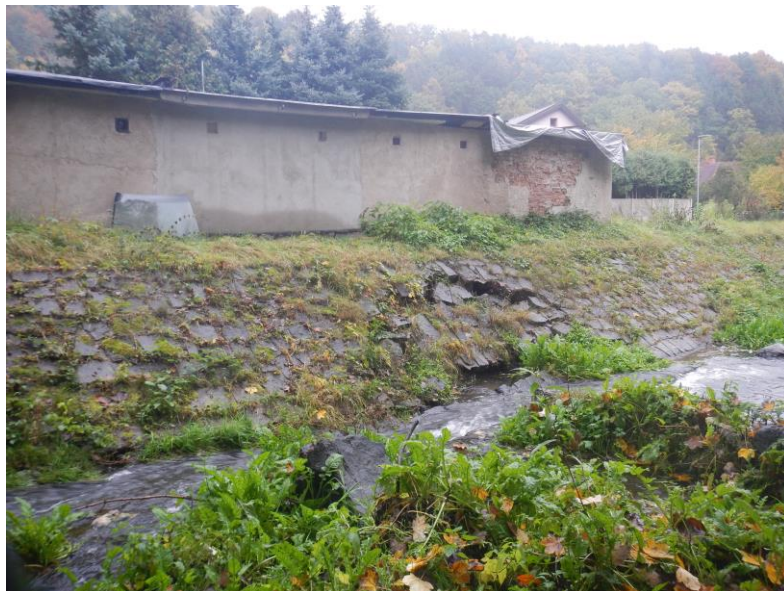
Rozsáhlá porucha v úrovni garáží.

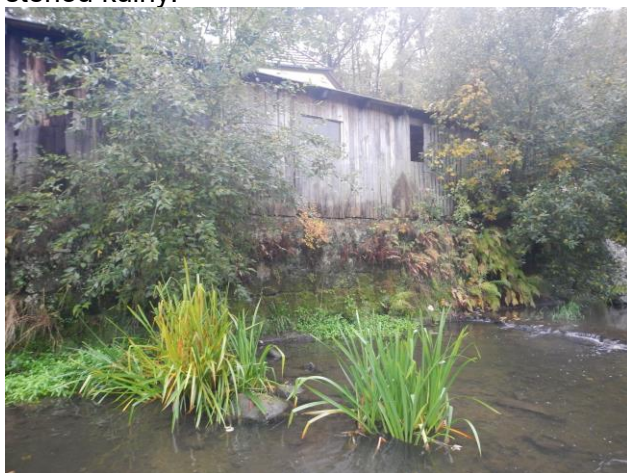
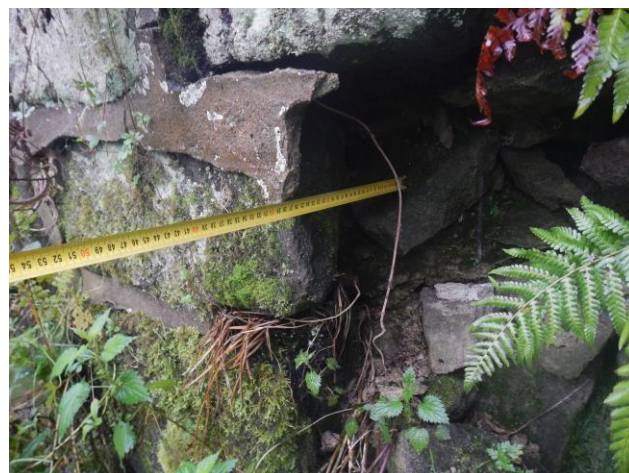
V rámci průzkumů bylo zjištěno, že zeď je tvořena jednou řadou lícového kvádrového zdiva a směrem do rubu v tl. cca 0,4 m pokračuje na divoko zděná část maltou.

V úseku s kůlnou těsně na korunu doléhá podezdívka š. 0,3 m s navazující dřevěnou stěnou kůlny.

Charakter zdi v místě poruchy

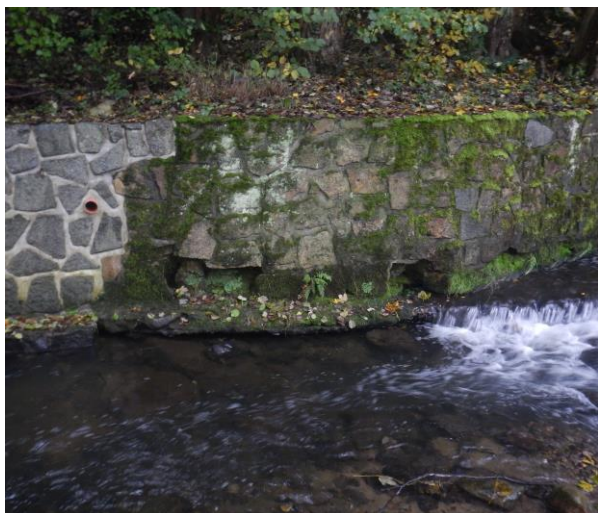
Jedná se o náporovou zeď u PB přítoku, kde došlo k vytvoření kaverny hl. 0,5 m. Tl. základu byla zjištěna 0,3 m. V rámci zdi zároveň došlo k lokálním 3 poruchám na líci. Větší porucha má parametry 1x0,5 m (délka x výška).

Poškozená část náporové zdi.

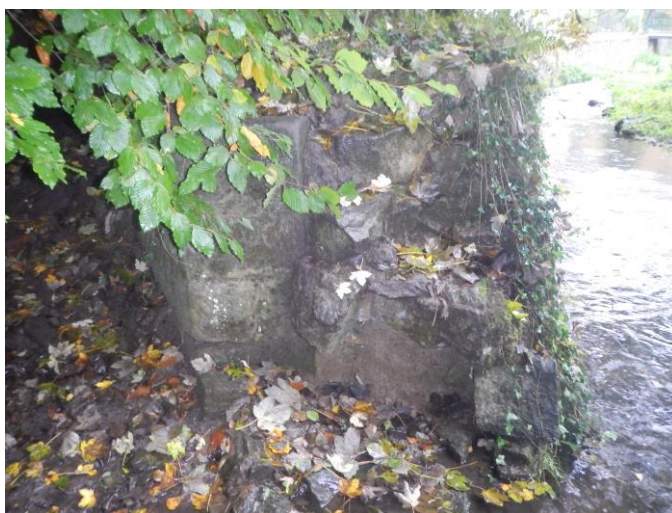
Dále byly ověřeny parametry konstrukce dělicí přítok od Jílovského potoka. Bylo zjištěno, že na líci obou konstrukcí se nachází řádkové zdivo. V prostřední části zděný lomový kámen s cementovým pojivem.

Konstrukce dělicí přítok od Jílovského p.

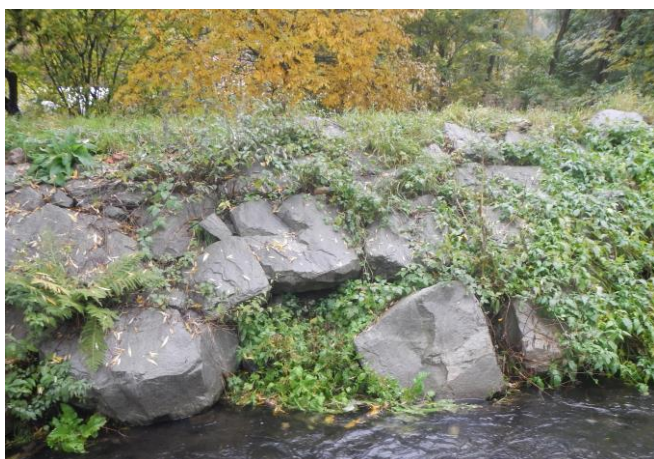
Jedná se o část břehu s poškozenou kamennou rovnaninou na 2 místech. Kamenná rovnanina je tvořena kamenem ds 900 mm. Celkově bylo zjištěno, že rovnanina nevykazuje kompaktní charakter. U širokých spár chybí vyklínování, případně prosypání jemnějším materiálem pro zapojení konstrukce. Chybí záhozová pata konstrukce.

Poškození jsou ve formě: 1. Odklonění kamene z konstrukce a vytvoření mělké kaverny v základové spáře konstrukce. 2. Odplavení kamene z části konstrukce v patě a vytvoření kaverny v základové spáře.

Místo s částečně odplavenou kamennou rovnaninou.

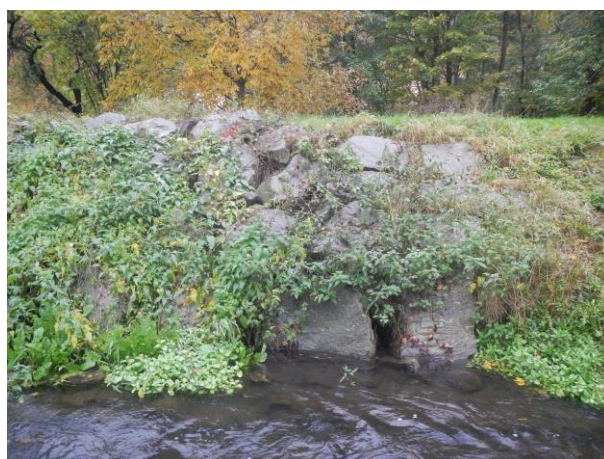
Místo s odkloněným kamenem.

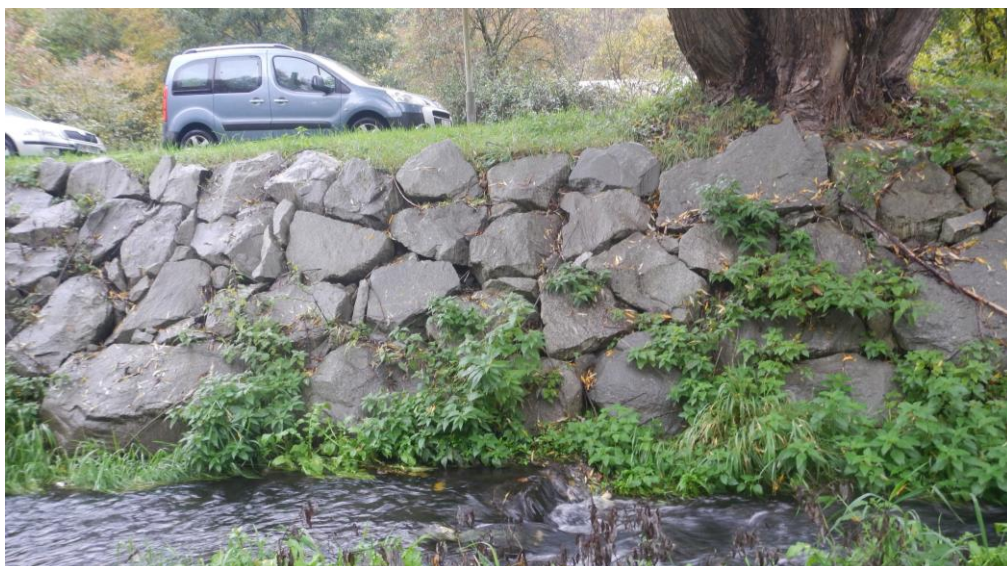
Místo s výraznými volnými spárami mezi kameny rovnaniny. Patrná absence záhozové paty.

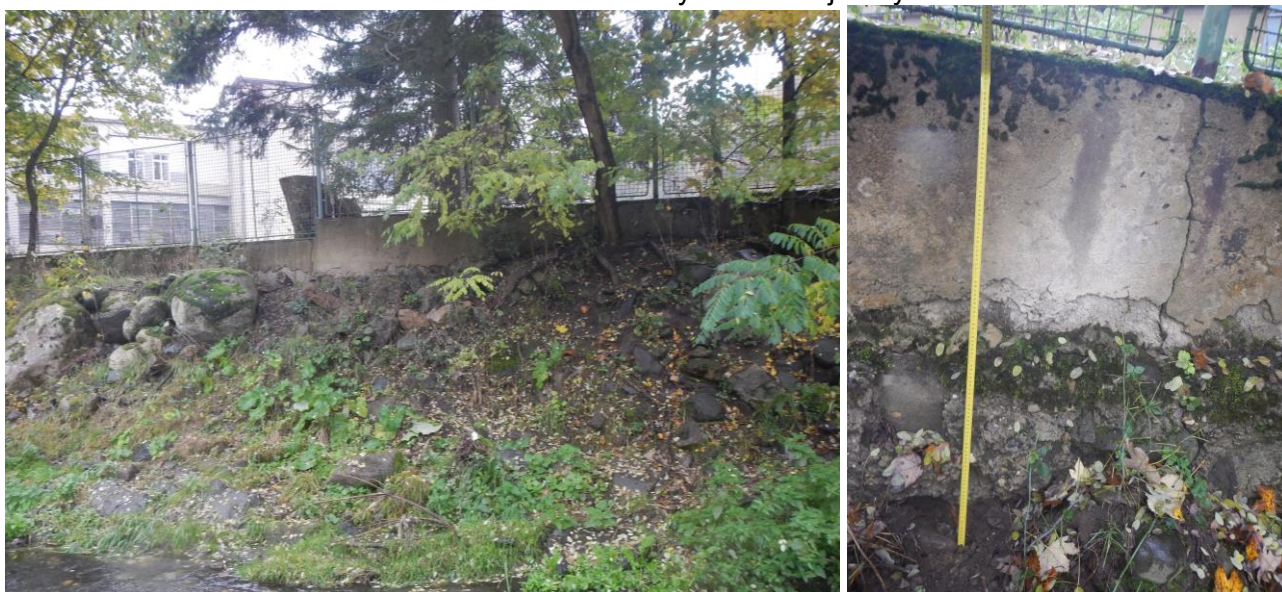
Jedná se o břeh náporové části trasy, kde původně bylo zřejmě opevnění kamennou dlažbou. V koruně se nachází zídka s navazujícím ocelovým oplocením.

Byly zjištěny parametry zídky 60 cm části nad povrchem a 60 cm založení (celkem tedy 120 cm).

Náporový břeh s porušenou kamennou dlažbou a zídkou v horní hraně.

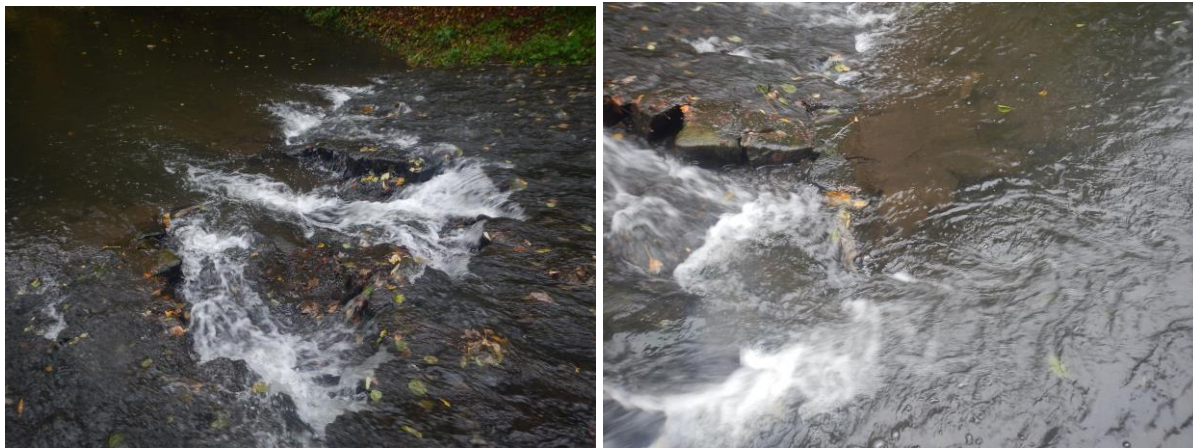
Plocha porušené a odplavené dlažby: 3x3,5 m

Typ opevnění: Kamenná dlažba (čedič) ds 250 mm do betonového lože

Betonový povrch uvnitř poruchy je degradovaný a poškozený. Okolí poruchy se nachází i poškozené spárování stávající dlažby. Ve spodní části porucha zasahuje mírně do dna tůňky, kde se nachází dlažba z kamenných kvádrů.

Porucha na nátoku do usazovací tůňky. Porucha navazuje na poškozené opevnění pod hladinou.

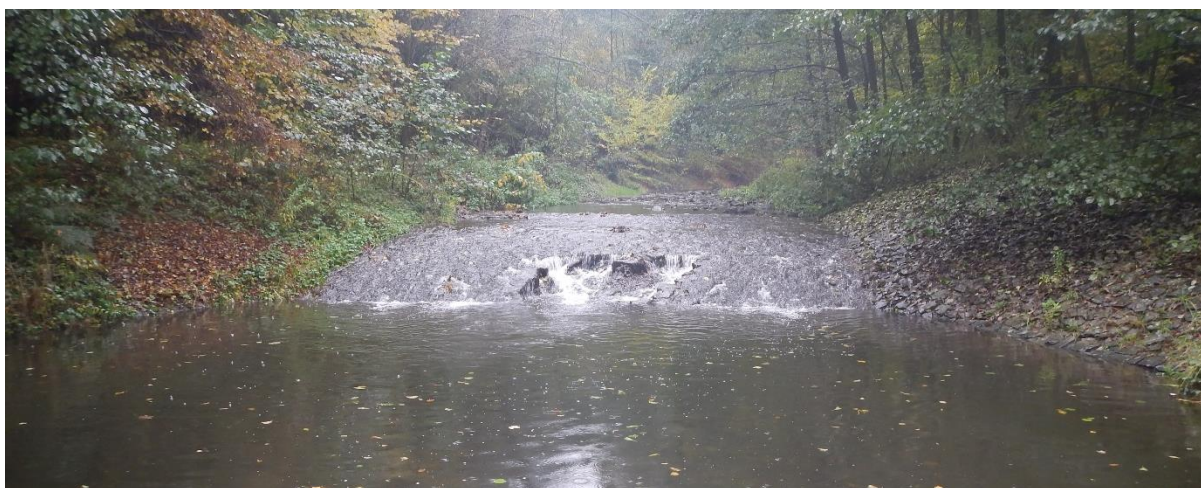
Pohled na místo poškození v celkovém kontextu.

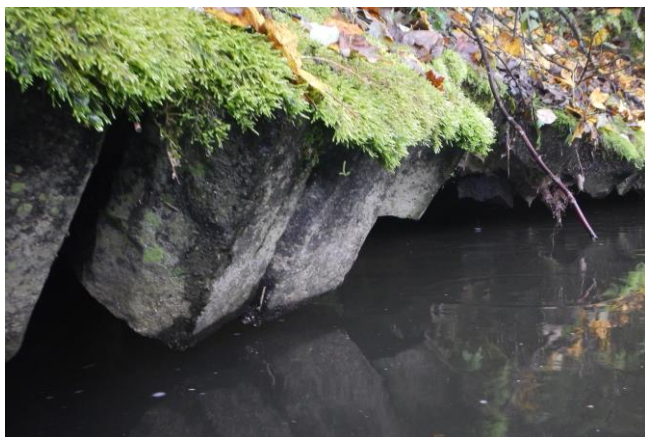
Kaverna v PB náporovém oblouku dosahuje hloubky 1,4 m, šířka kaverny směrem do svahu byla zjištěna 1,7 m. Jedná se o úsek kde v pravém břehu navazuje vysoký zalesněný svah. Na levém břehu se nachází výust kanalizace. V levém břehu došlo k nahromadění splaveného materiálu (kameny, štěrk). Níže se nachází stupeň.

Detail kaverny

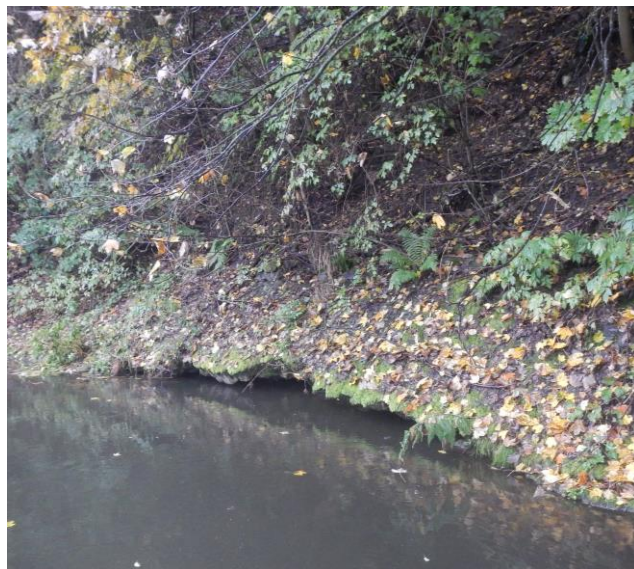
Kaverna v patě břehu se svahem

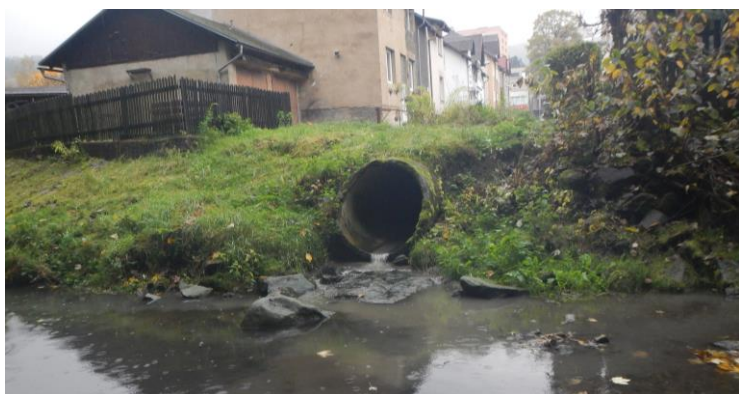
Kanalizační výust na LB

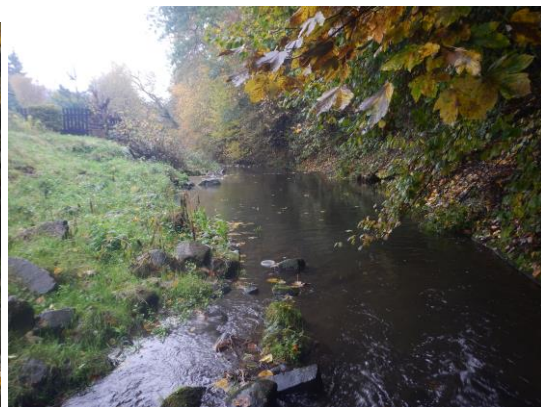
Náplav uložený směrem k LB

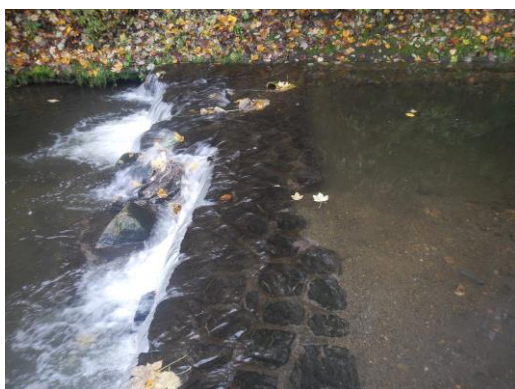
Příčný práh stupně zděný z čedičového kamene

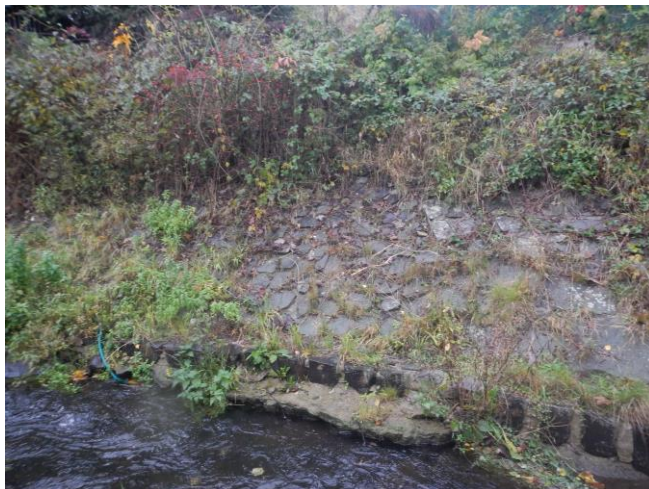
Zahloubené dno v náporovém LB s kamennou dlažbou nad mostem u ul. Na Hranicích

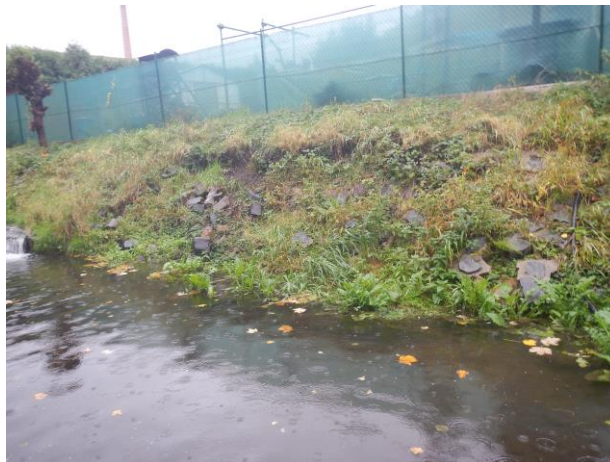
Poškozený břeh kamenné dlažby u zahrádkářské kolonie

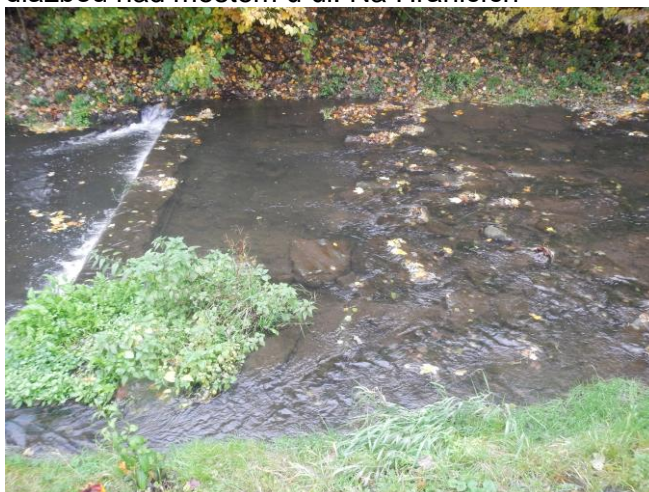
Poškozené dno nad přelivným prahem stupně u zahrádkářské kolonie

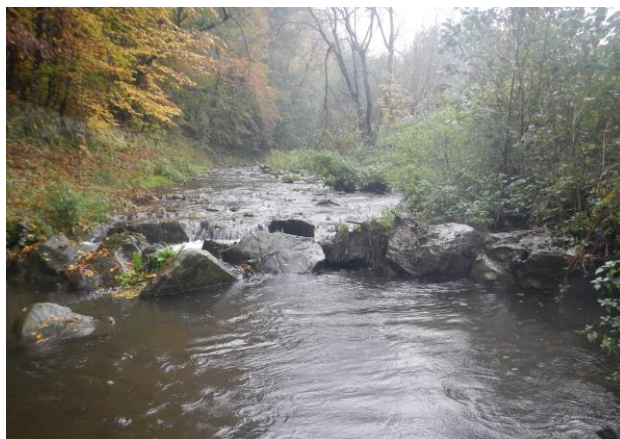
Rozhraní opevněného úseku dna v místě nad lávkou v ul. Písecká

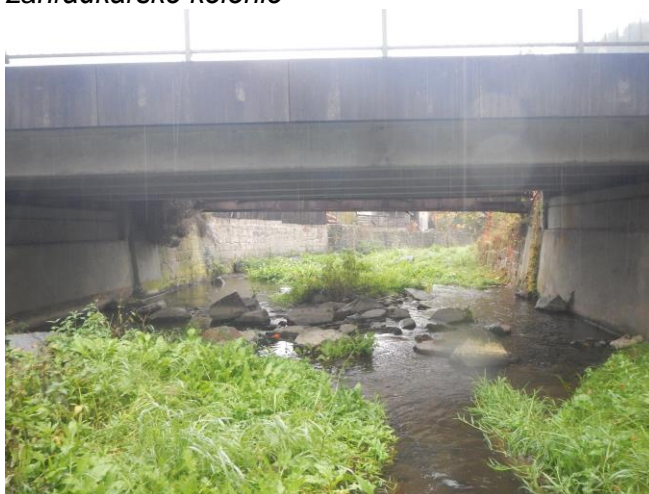
Naplavený materiál pod mostem ul. Bynovská

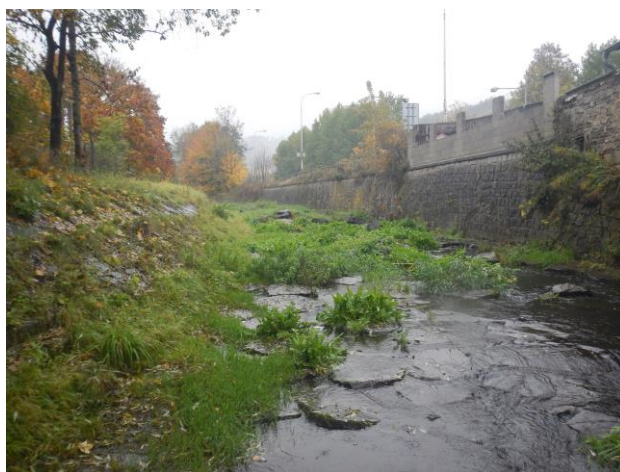
Rovnanina z plochého kamene ve dně nad mostem Bynovská

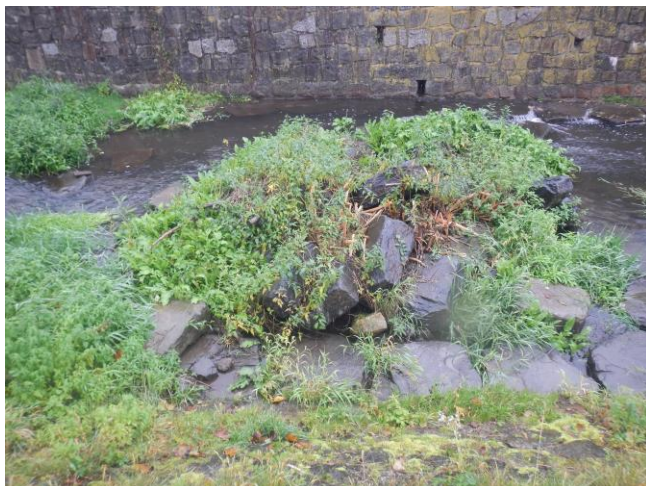
Nahromaděný náplav nad mostem Bynovská

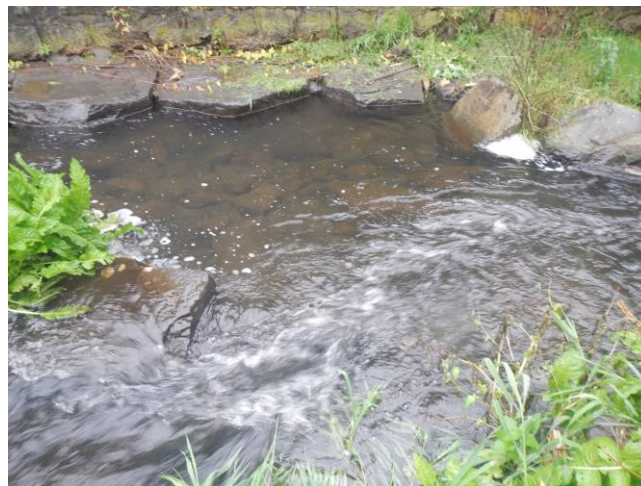
Kaverny ve dně nad mostem Bynovská
