## Inspekční zpráva o stavu Šachty (Výpustní štolá) v objektu přehradní nádrže Mostiště

Revize\_2

**Provést vzdálenou vizuální inspekci Výpustní štol a lokalizovat průsaky.**

**Vodní nádrž Mostišť u Velkého Meziříčí; 02.05. 2024**

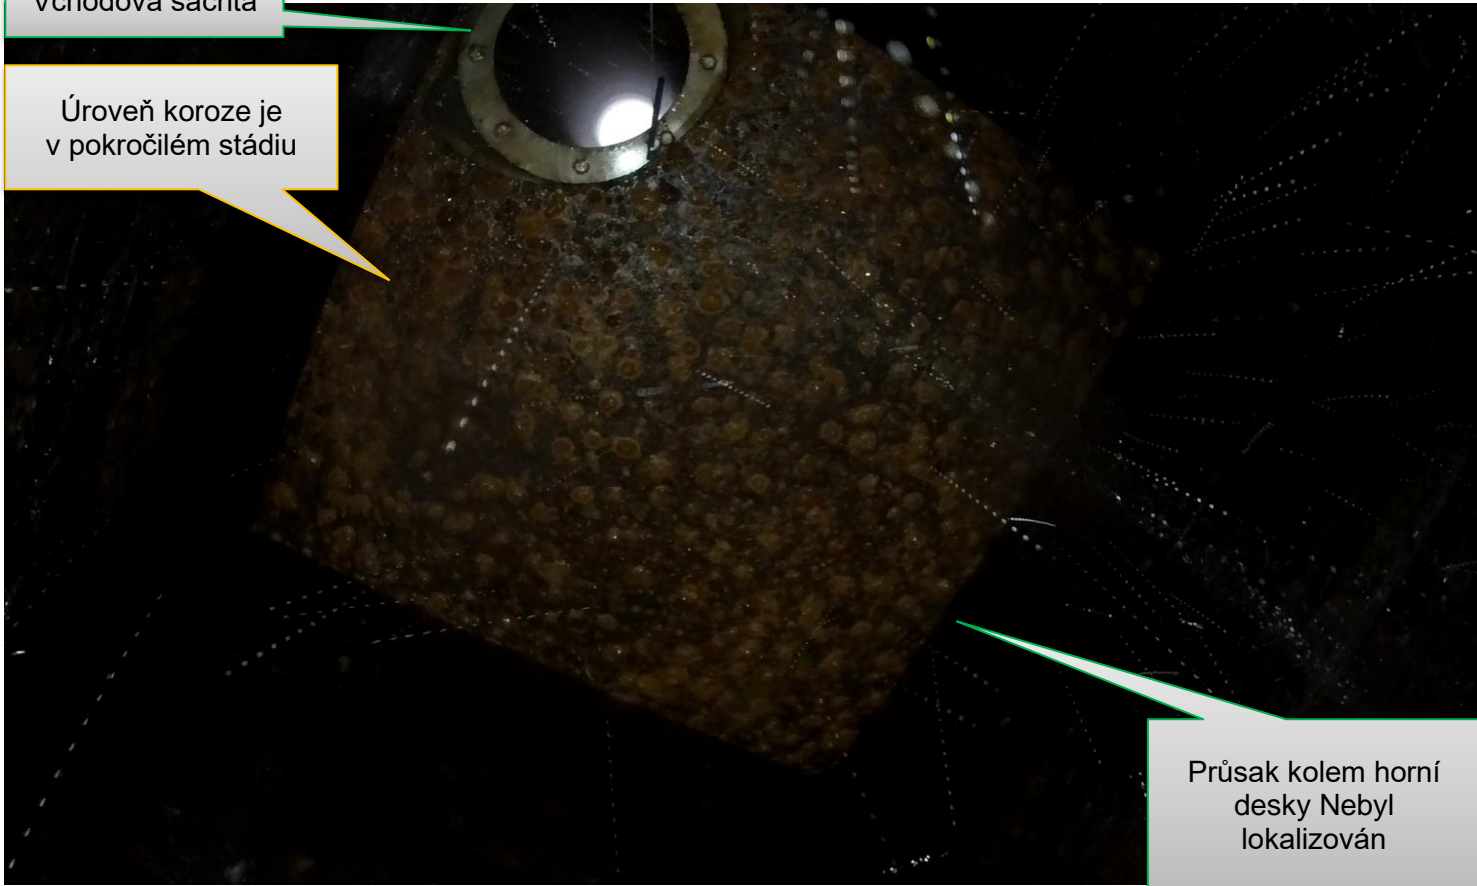
<p>Vchodová šachta</p> <p>Úroveň koroze je v pokročilém stádiu</p> <p>Průsak kolem horní desky Nebyl lokalizován</p>
<p>Diagram №1: Schématické znázornění pohledu kamery</p>	<p>Photo №2: Detailní pohled na horní víko štoly.</p>

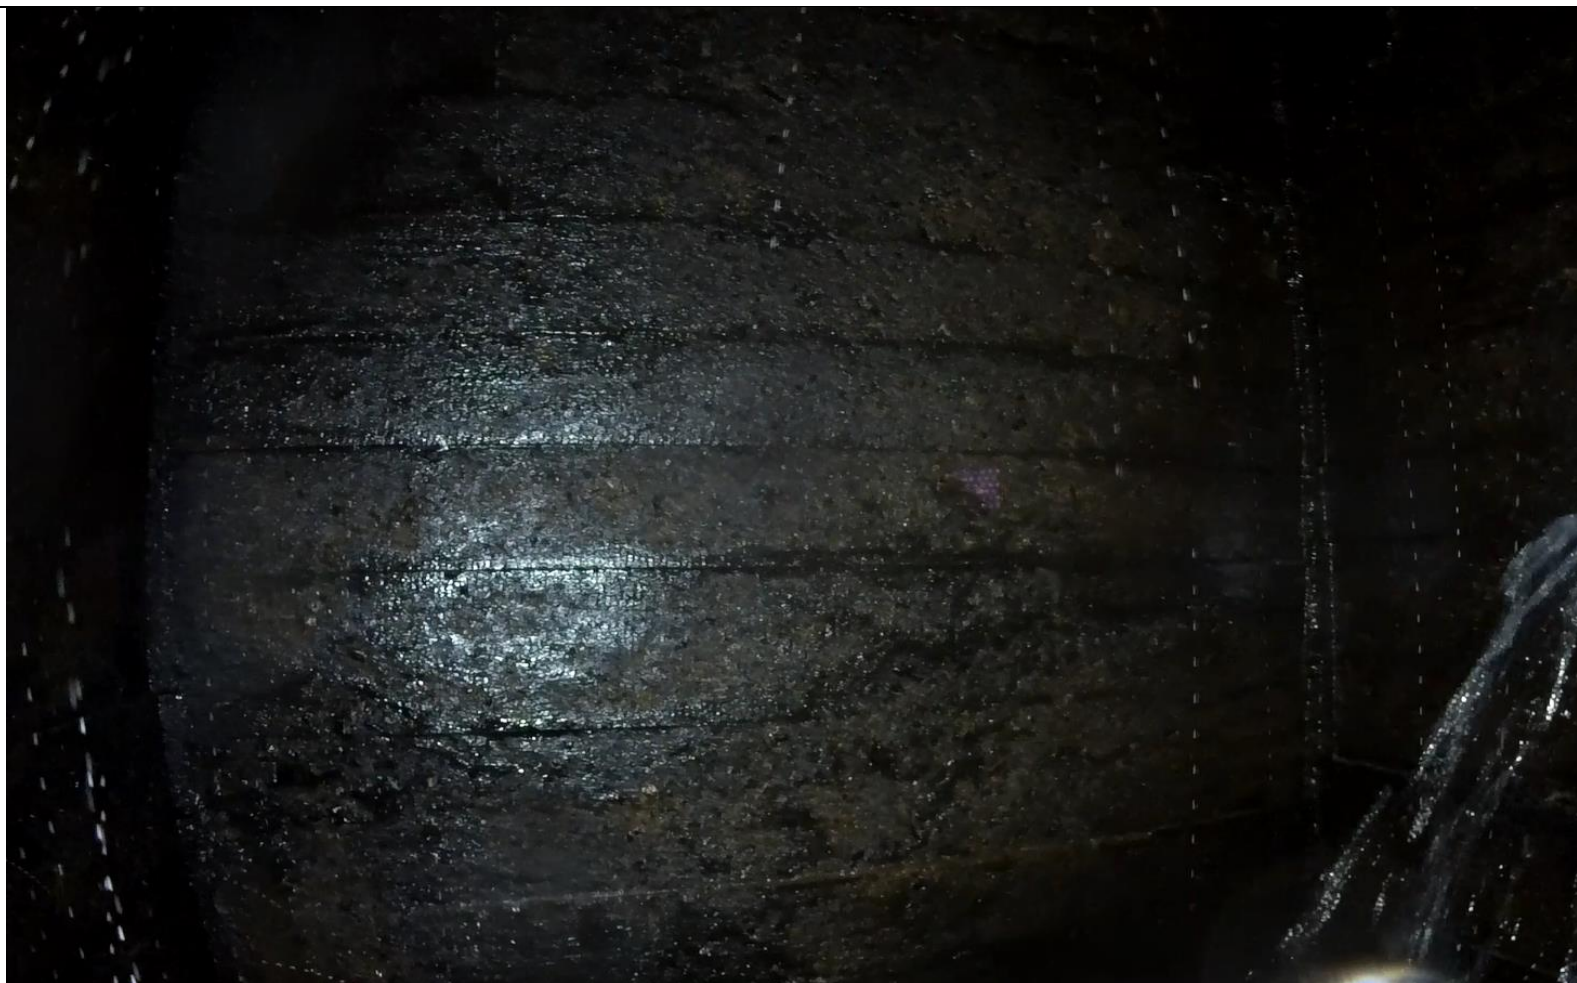
Photo №3: Pohled na jižní stěnu v úrovni 2,5m pod horním víkem štoly. Jižní stěna bez viditelných průsaků.

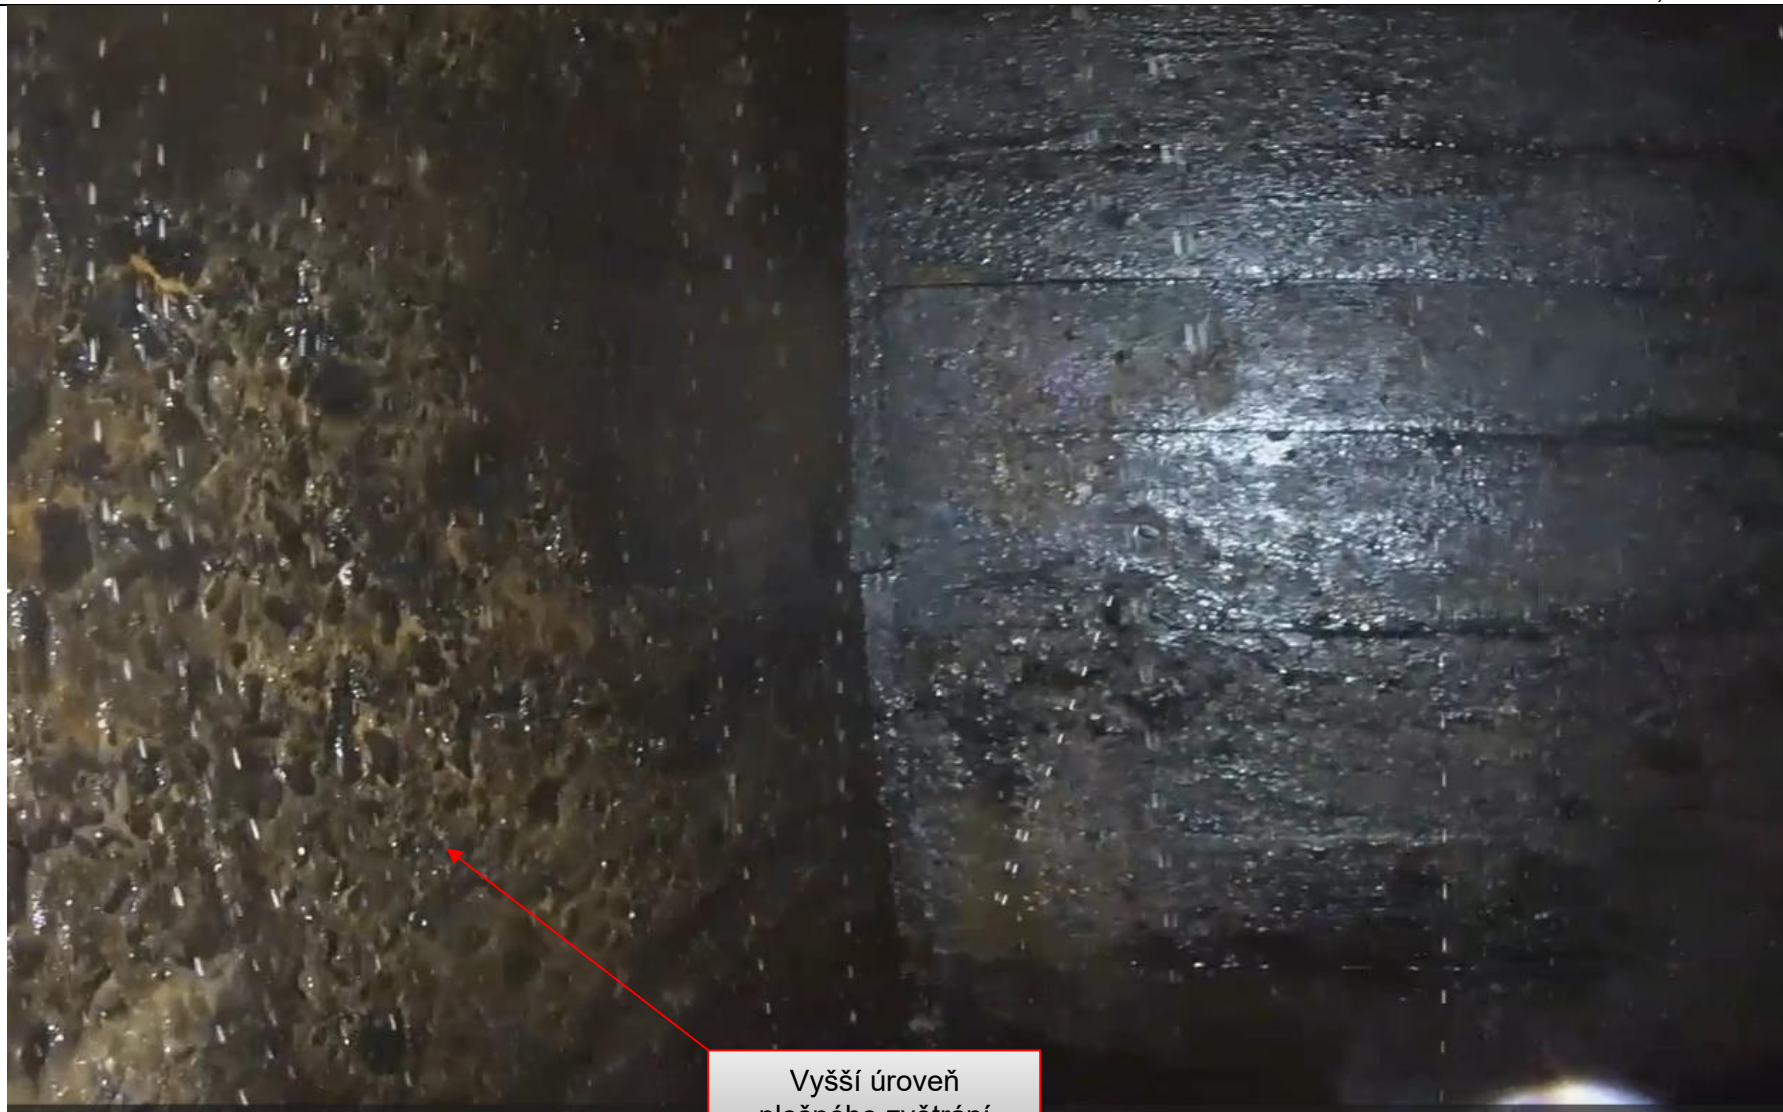
Vyšší úroveň  
plošného zvětrání

Photo №4: Pohled na Východní stěnu v úrovni 2,5m pod horním víkem štoly. Východní stěna je výrazně více degradována okolními vliv.

Vizuální kontrola rovněž ukázala že úroveň zvětrání betonové stěny je na východní stěně na vyšší úrovni nežli na ostatních stěnách. Jedná se o plošný jev.

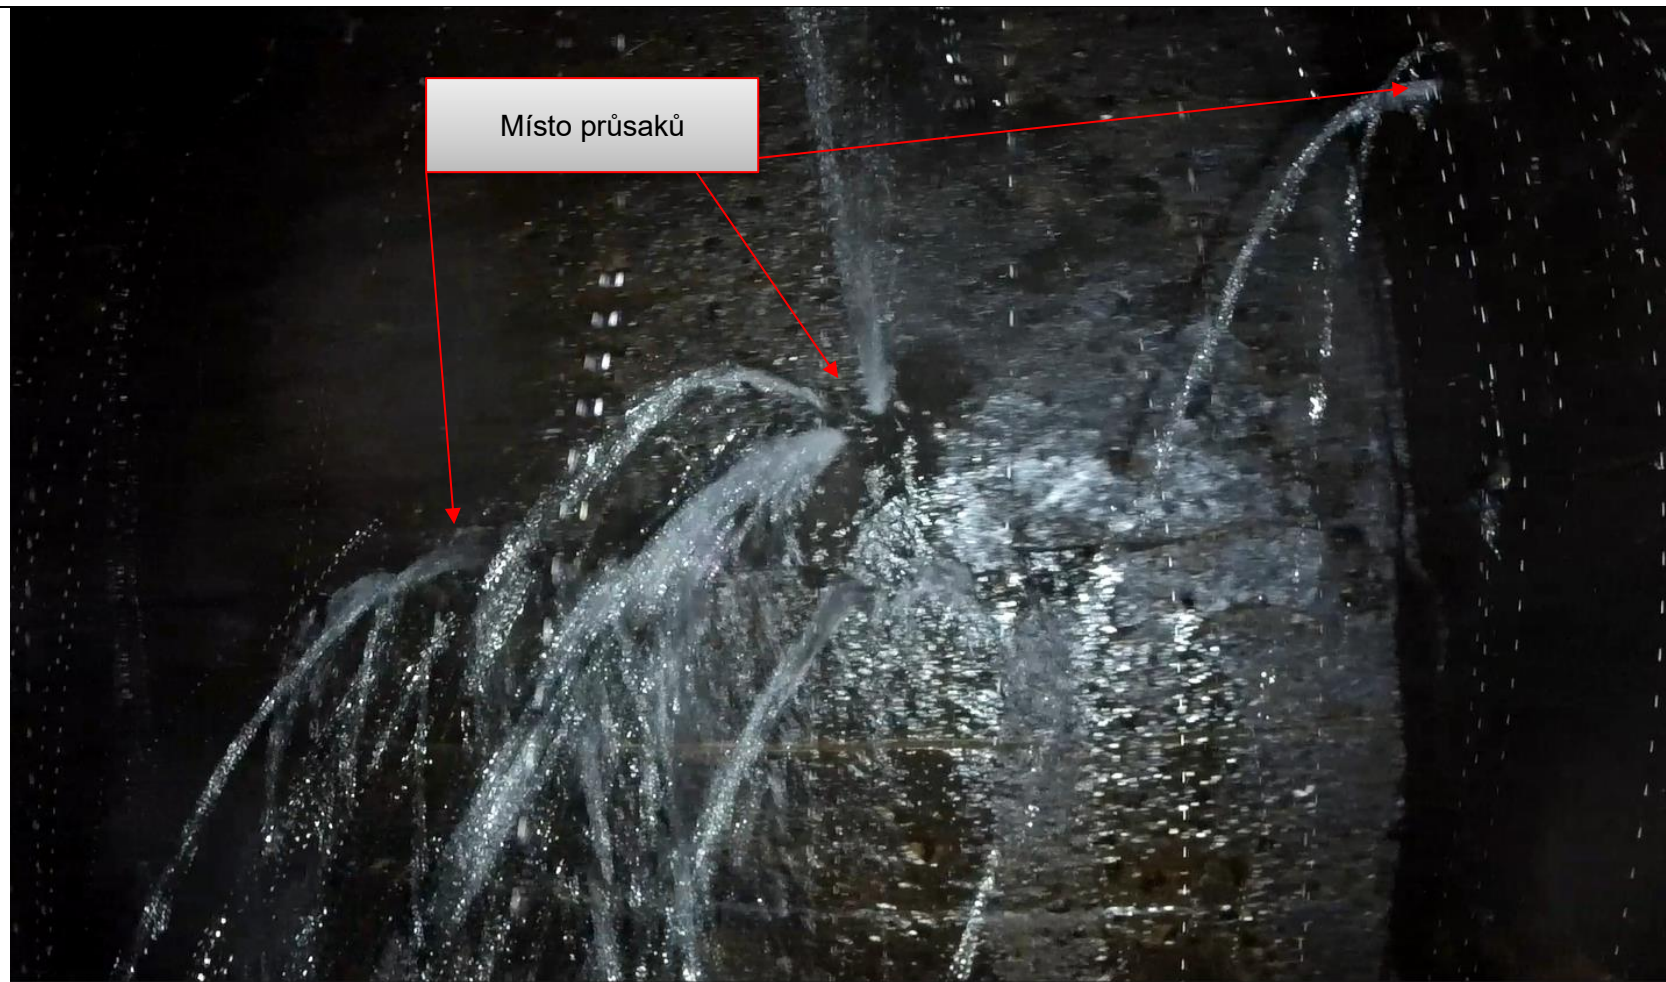
Photo №5: Detailní pohled na místo s průsaky. Na severní a západní stěně štolý zhruba v hloubce 2,5m.

- V hloubce 2,5m od víka. Nacházející se na západní a částečně na severní stěně štoly
- V hloubce 6 m od víka. Nacházející se na jižní stěně štoly.

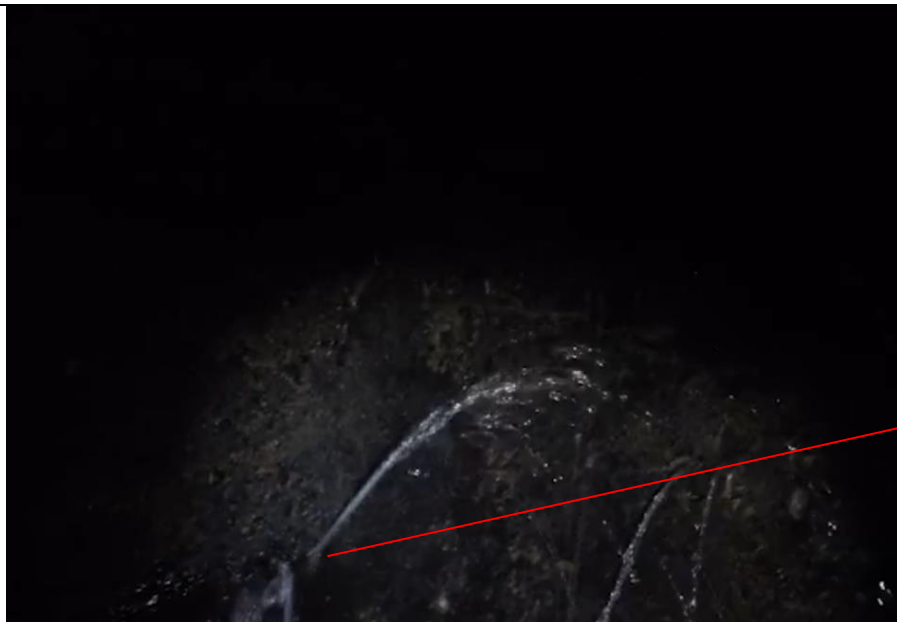
Photo №6: Detailní pohled na místo průsaků v hloubce 2,5m z roku **2015**.

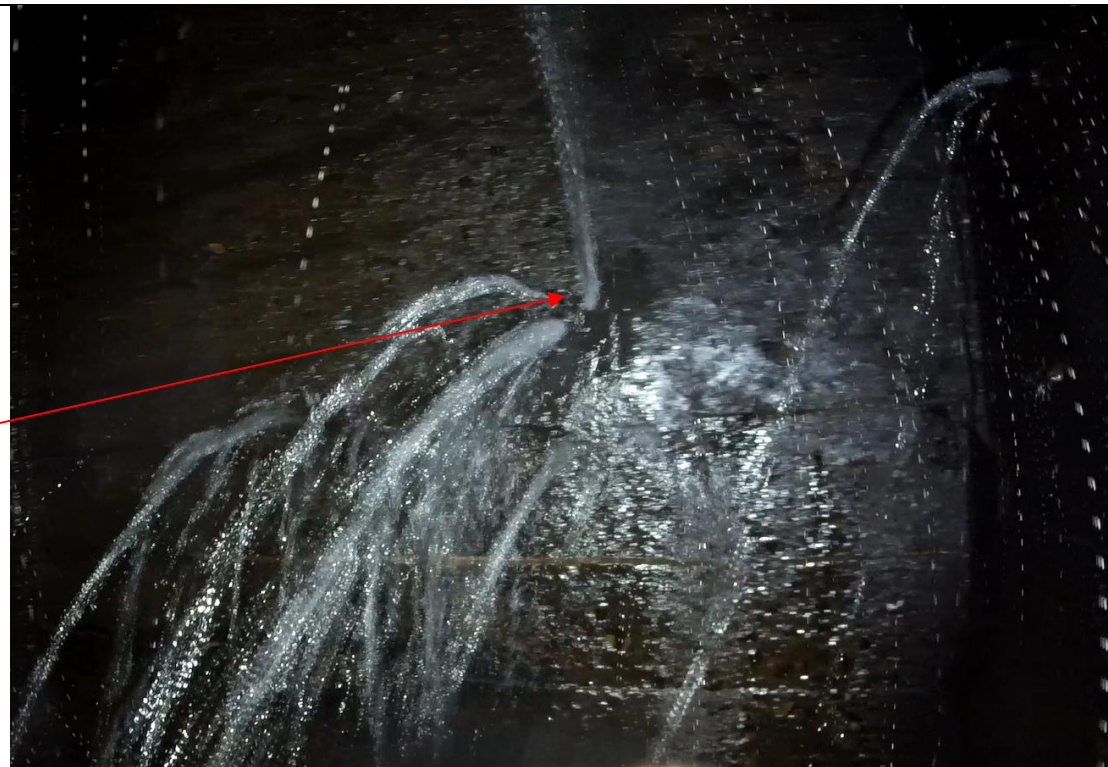
Photo №7: Detailní pohled na místo průsaků v hloubce 2,5m z roku **2024**. Progres poškození je jasně viditelný. Průsak se rozšířil a nyní tryská pod větším tlakem.

Při porovnání s předcházející inspekci je jasné patrné rozšíření průsaků. Síla tryskající vody z průsaků je nyní (2024) výrazně větší, nežli v roce 2015.

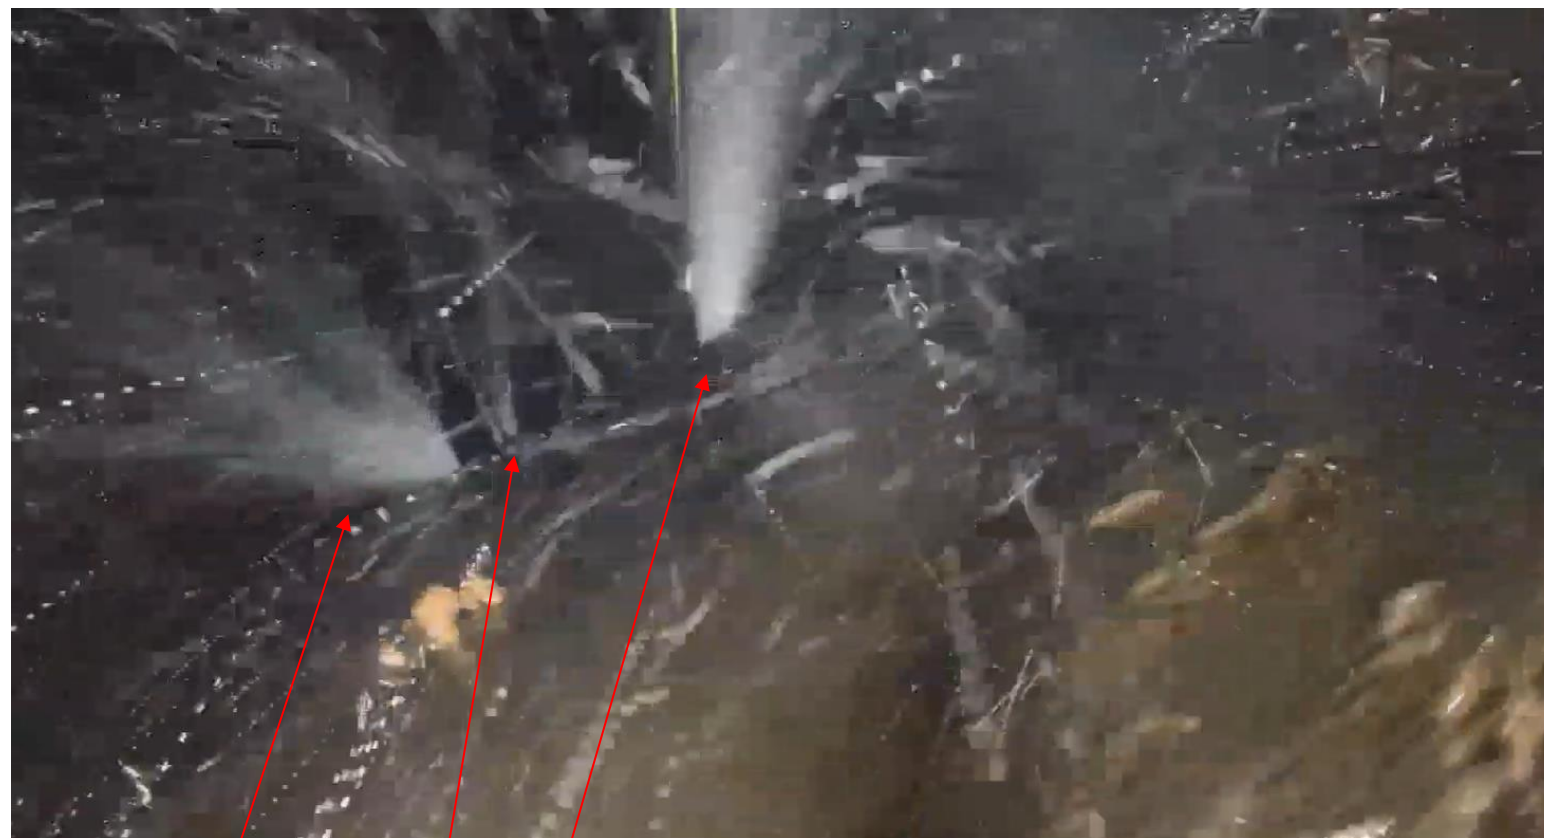
Místo průsaků

Photo №9: Pohled na místo průsaku v hloubce cca 6 m. Jižní stěna štoly. Pohled ze spodu.

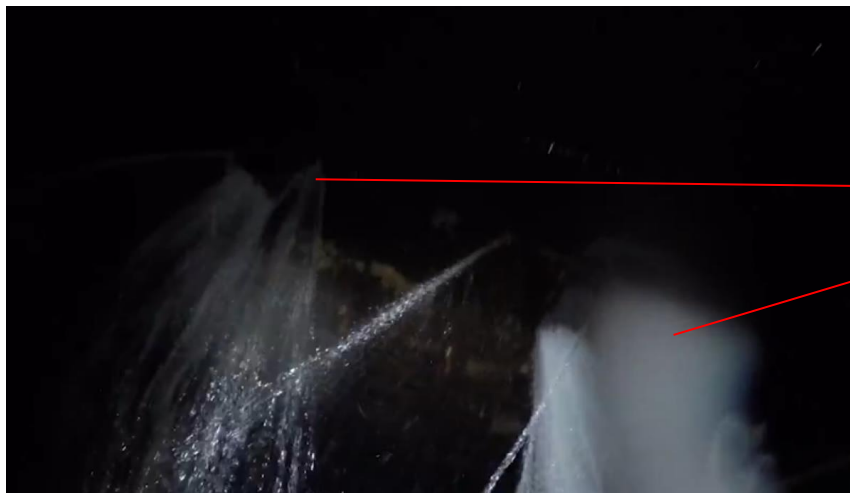
Photo №10: Detailní pohled na místo průsaků v hloubce 6 m z roku **2015**.

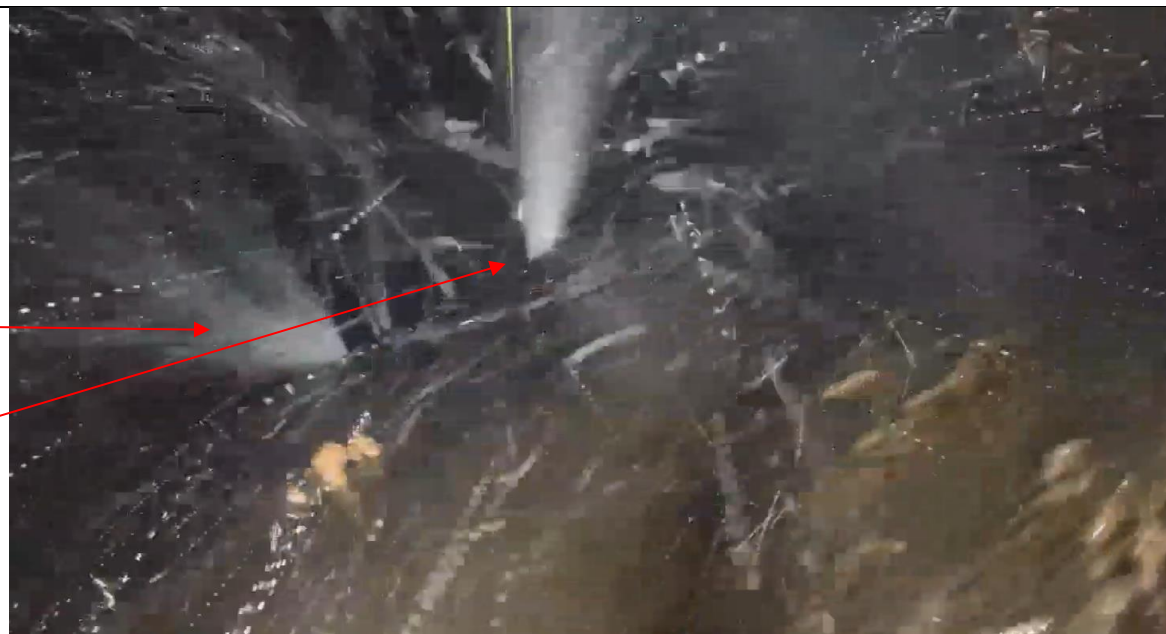
Photo №11: Porovnávací pohled na místo průsaku v hloubce 6 m z roku **2024**. Rozšíření průsaku je patrné.
