Protokol z místního šetření o zjištění rozsahu povodňových škod způsobených povodní ze dne 15. září 2024

1-03-105

Vodní tok: MUMHLAVA

Název: STUPEŇ 9

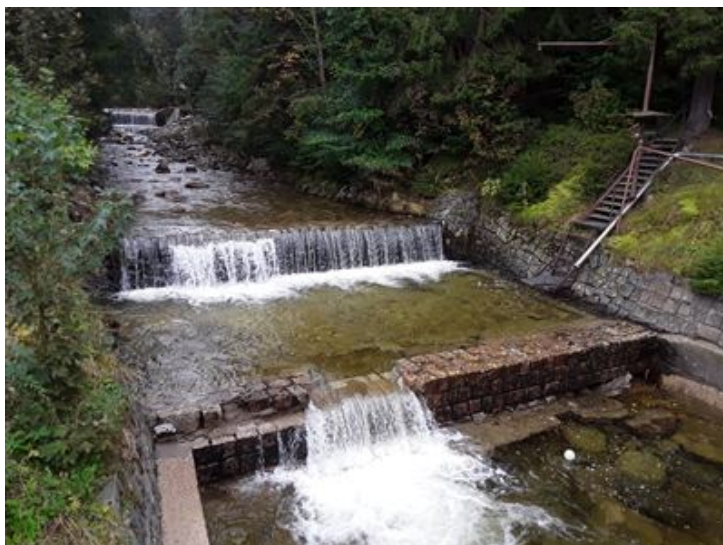
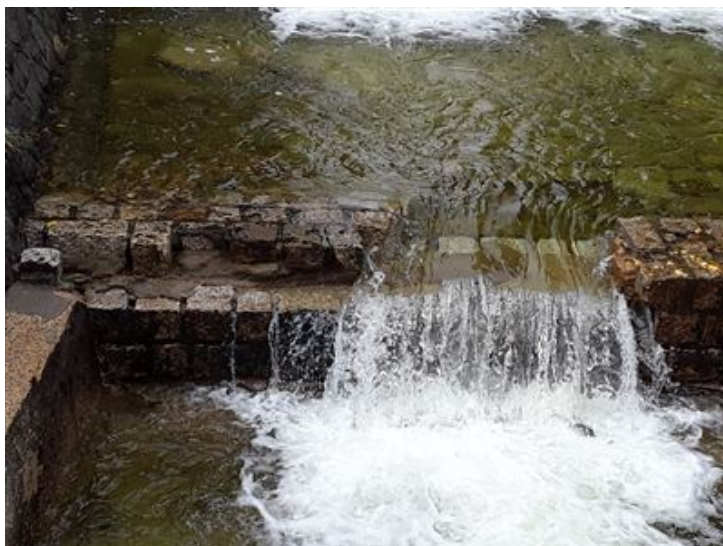
## Číslo protokolu: 1-03-105

Ke vzniku povodňové škody došlo v důsledku působení průtoků, který dosáhl Q 5

ZHORŠENÍ STABILITY OBJEKTU

IDVT:10100694 - Mumlava řKM 3,700 - 3,800
