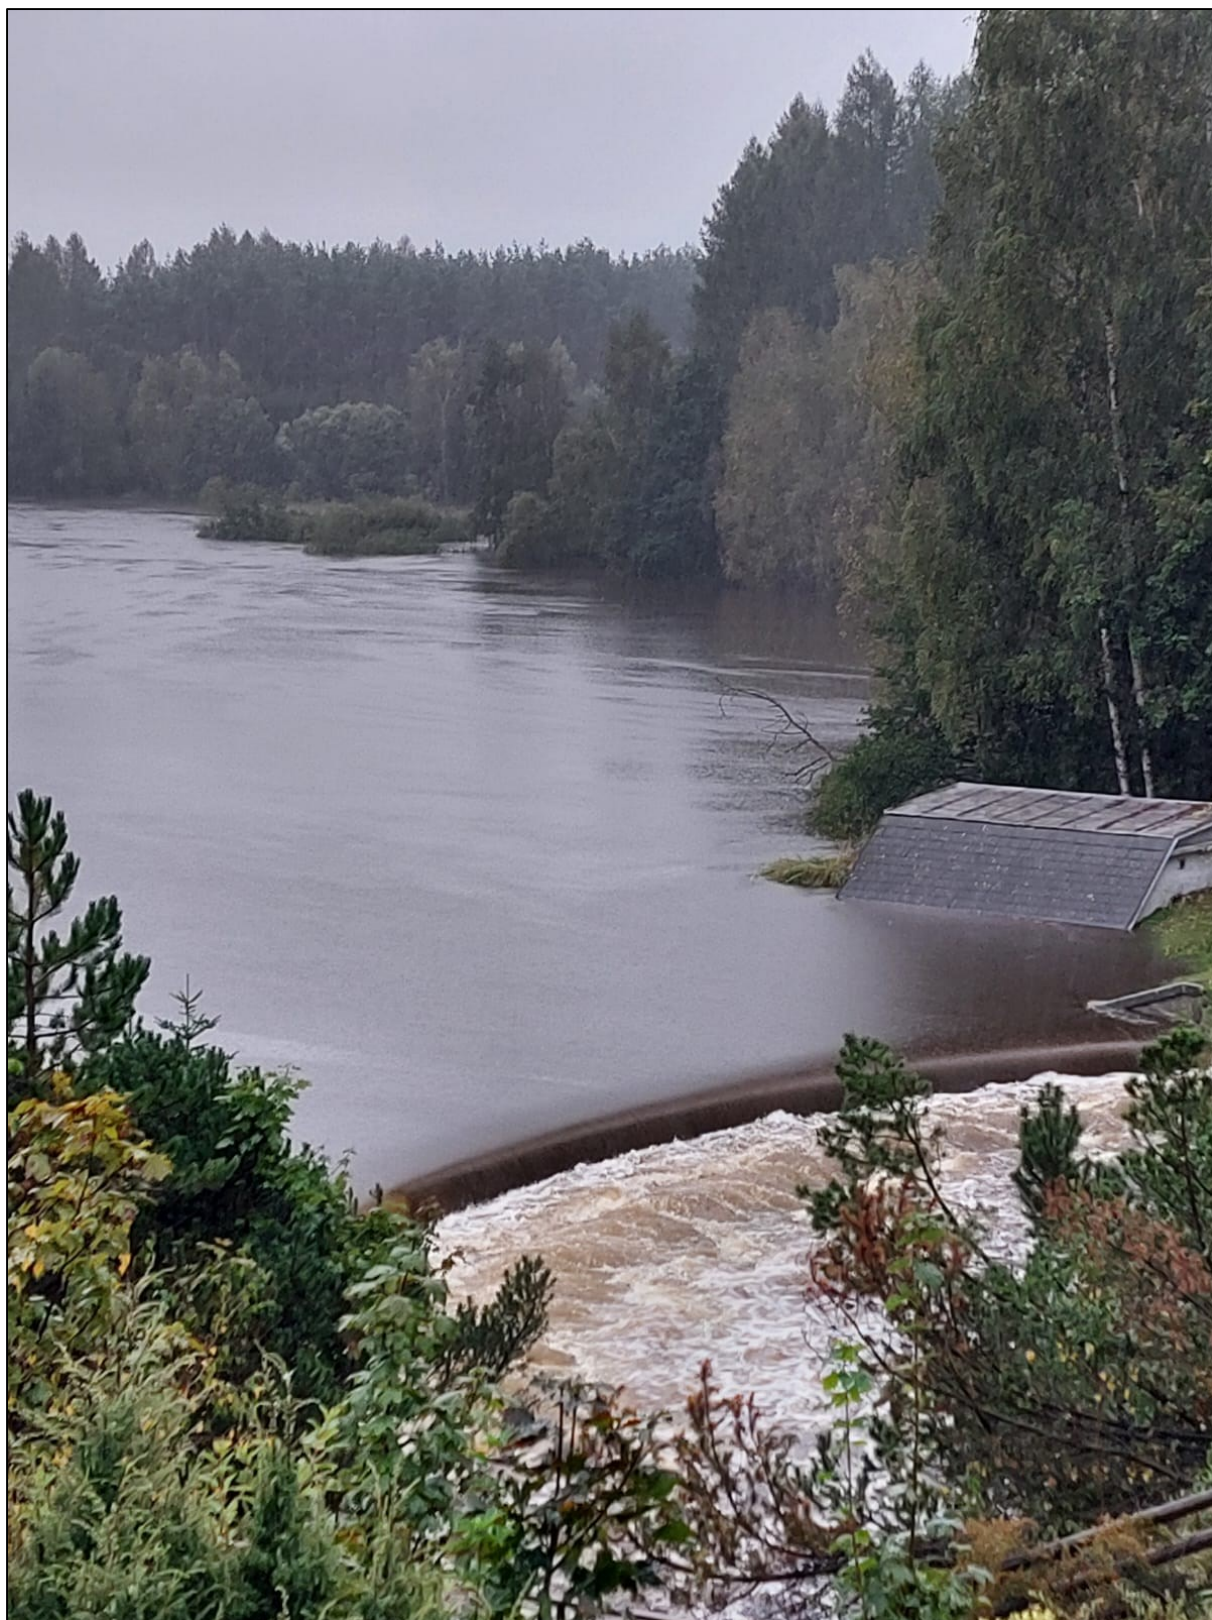
Obr. 1: Povodňový průtok přes bezp. přeliv VD Hamry (15.9.2024)

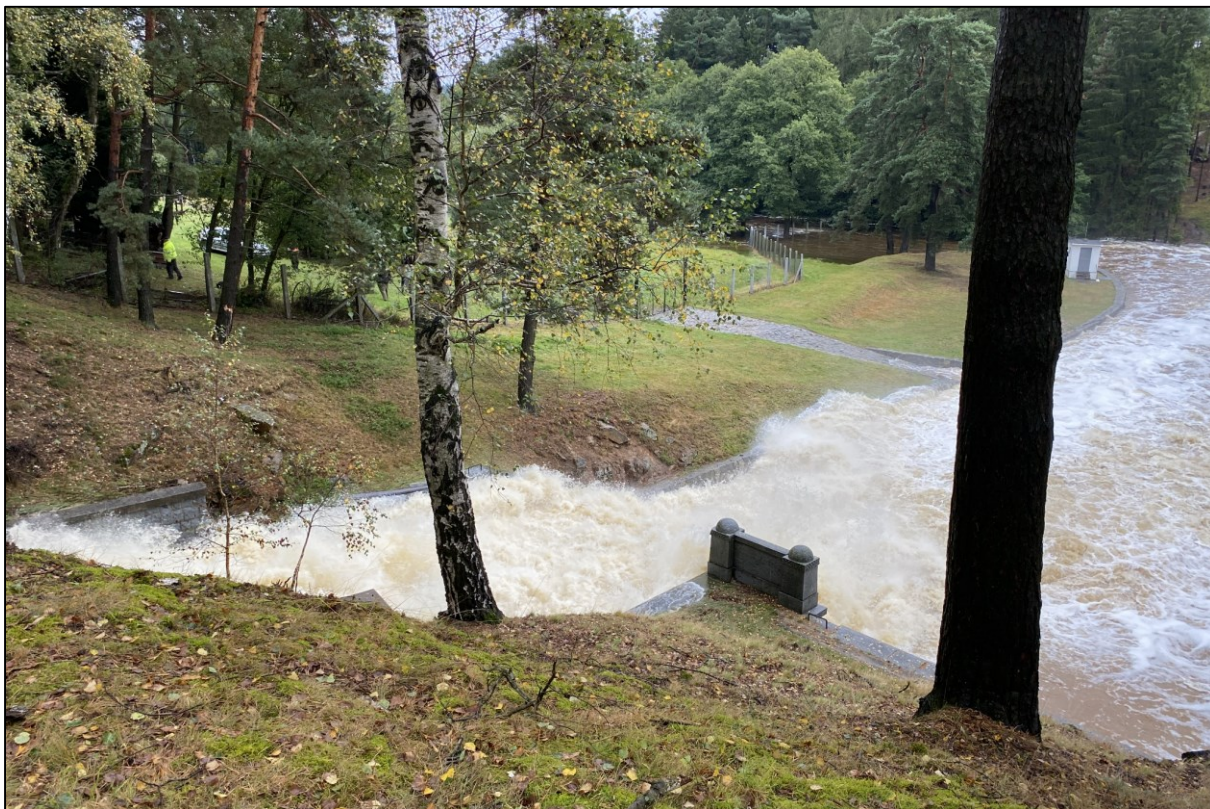
Obr. 2: Povodňový průtok odpadním korytem od BP VD Hamry (15.9.2024)

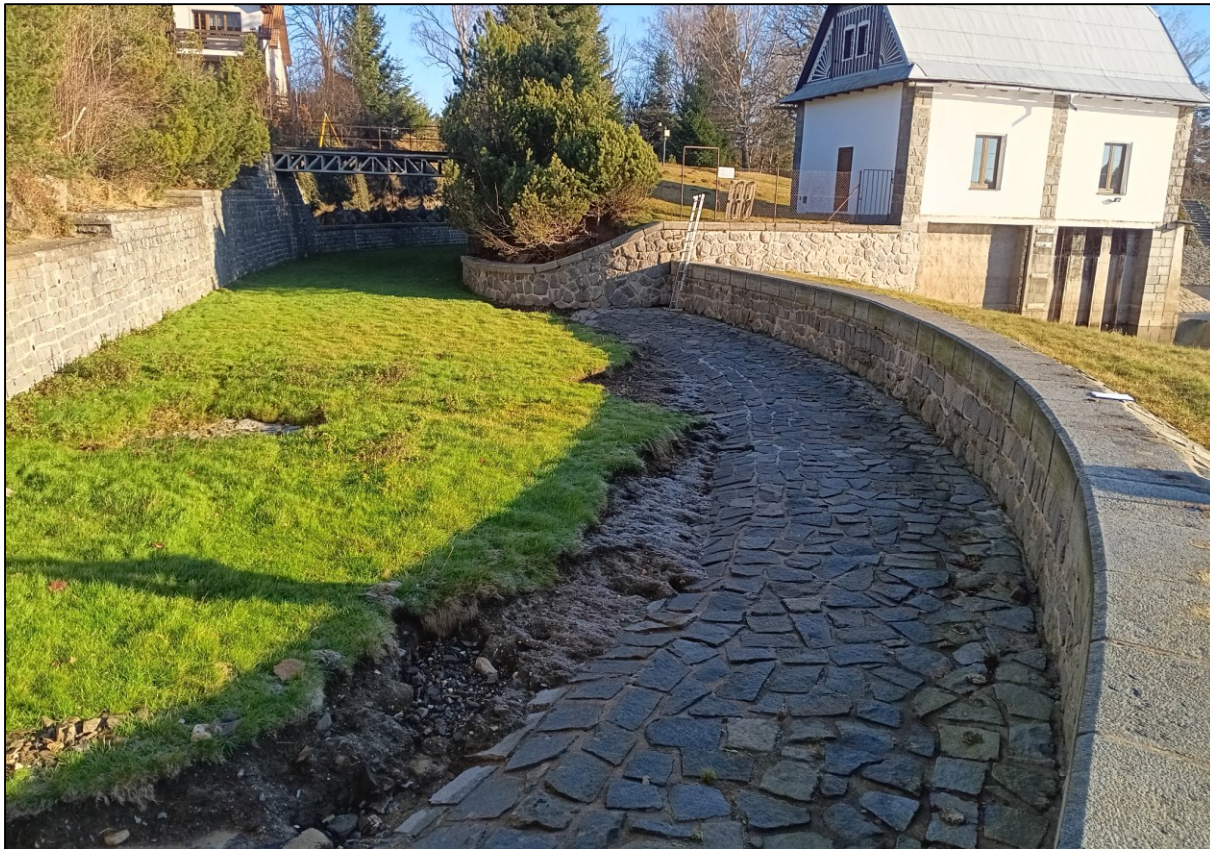
Obr. 3: Celkový pohled na poškození BP (2.12.2024)

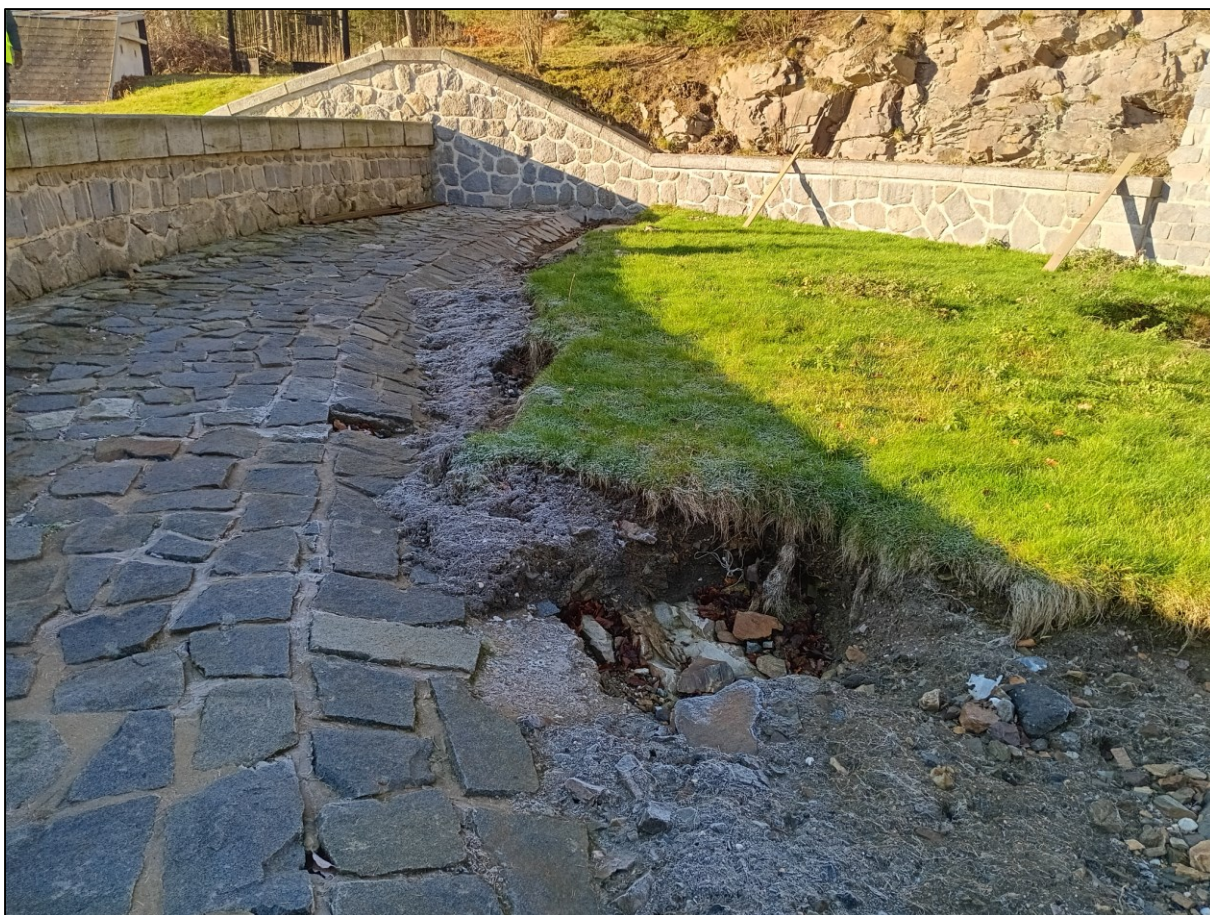
Obr. 4: Eroze jednotlivých kamenů a spárování spadiště BP, eroze travního drnu (2.12.2024)

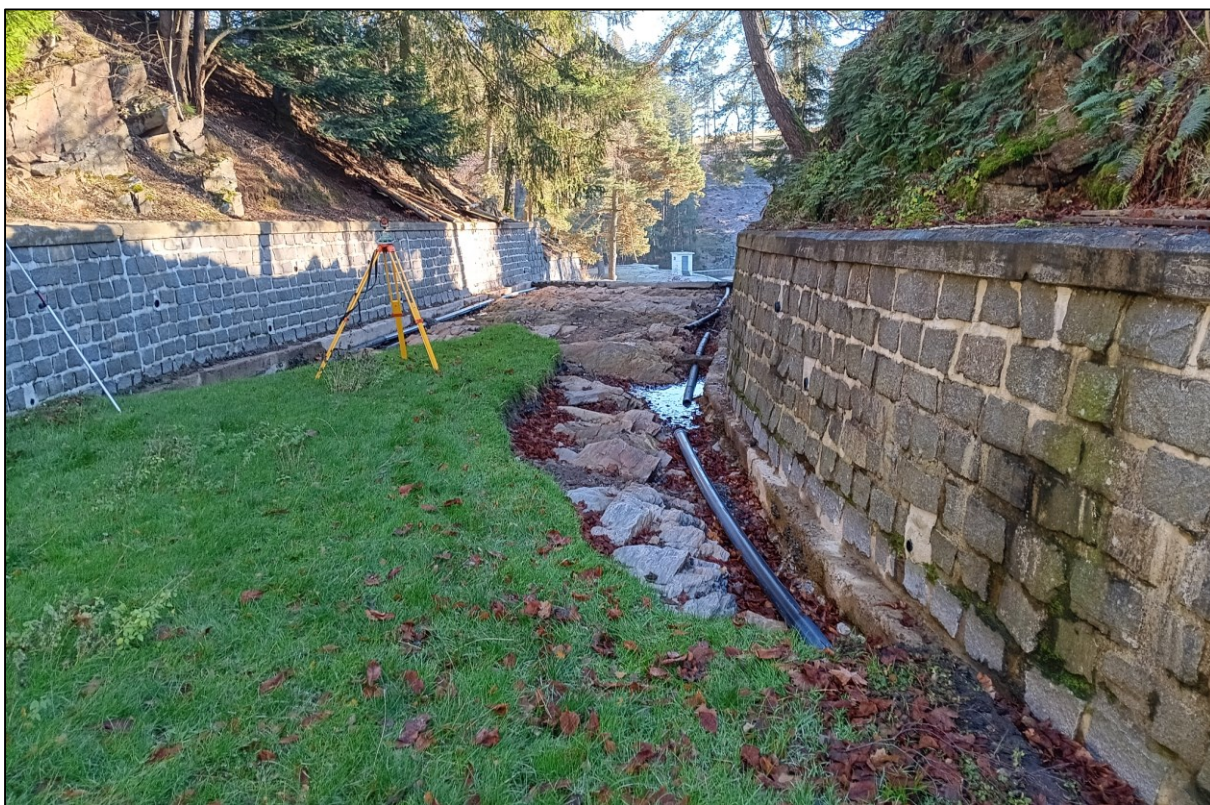
Obr. 5: Eroze travního drnu ve dně skluzu od BP (2.12.2024)

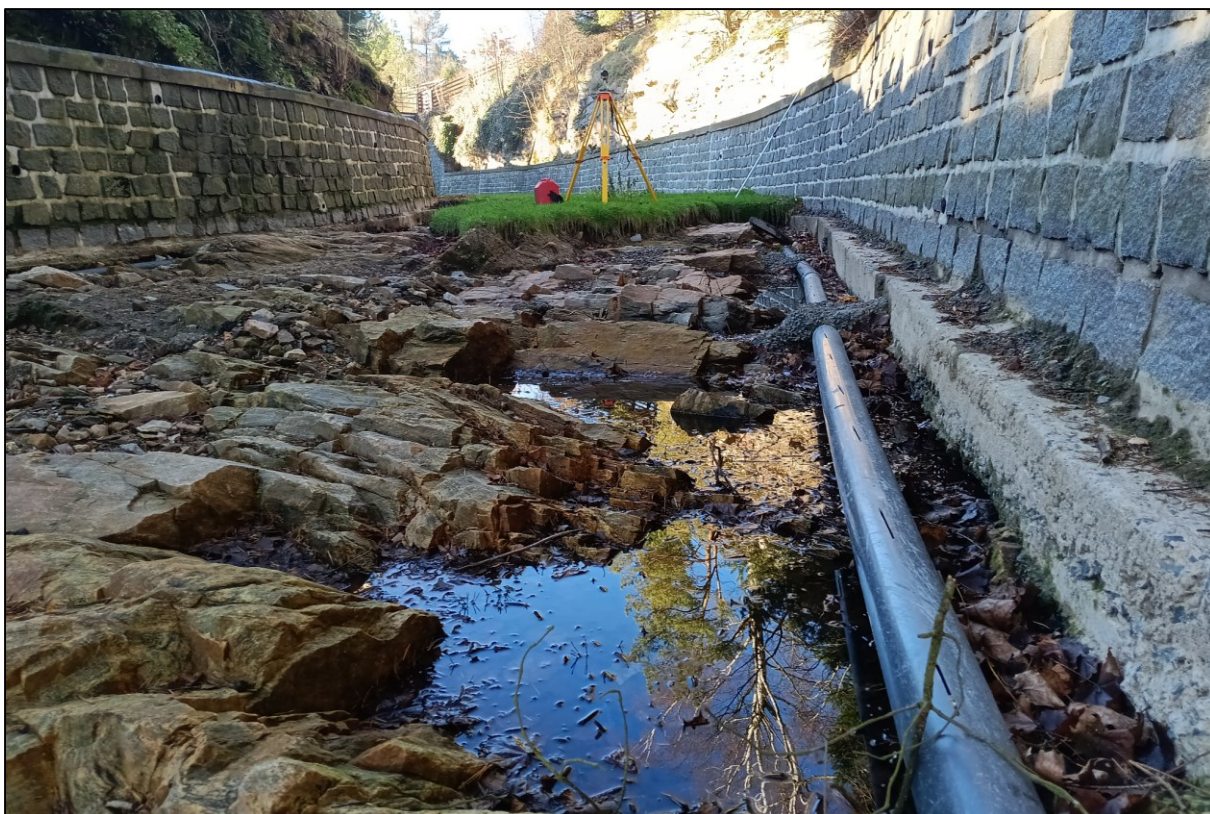
Obr. 6: Eroze travního drnu ve dně skluzu od BP (2.12.2024)

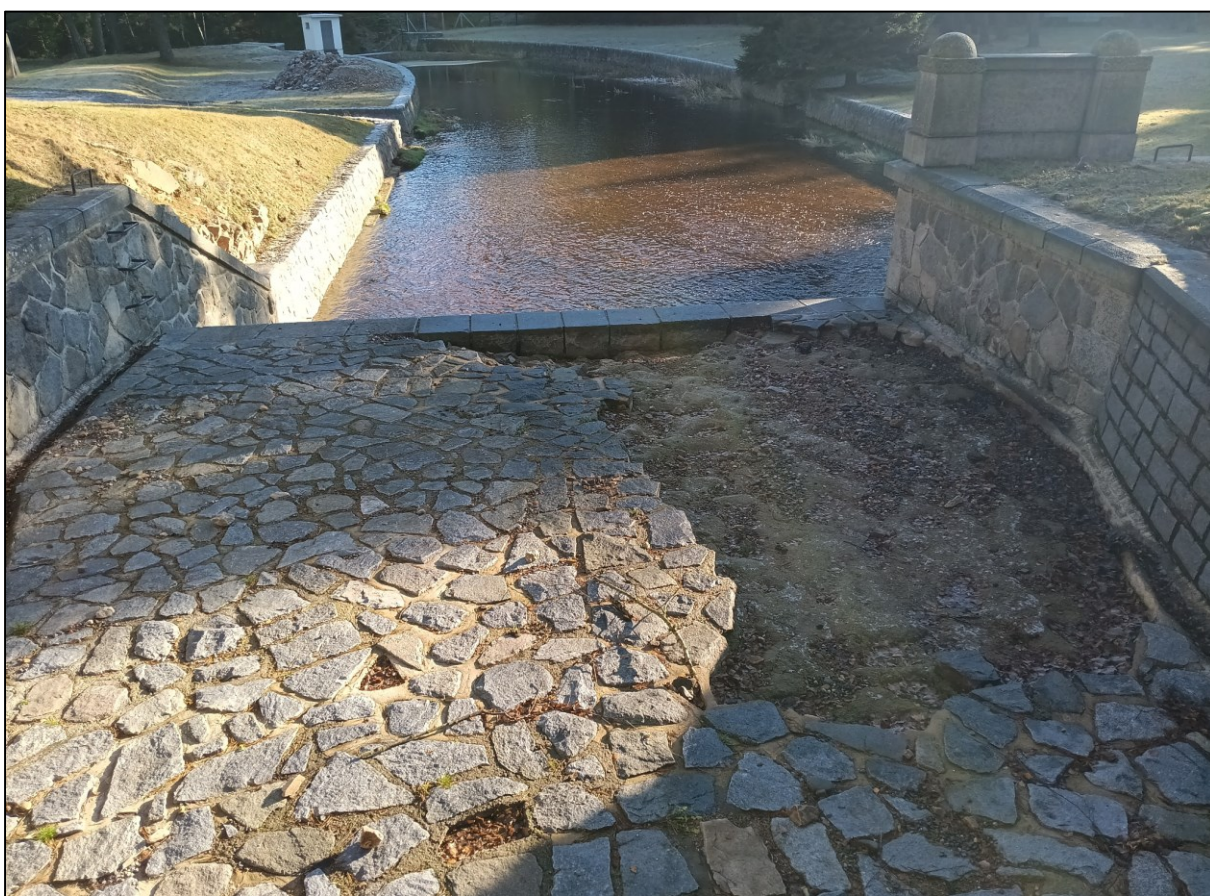
Obr. 7: Plošná eroze dlažby z lom. kamene na posledním stupni spadiště (2.12.2024)

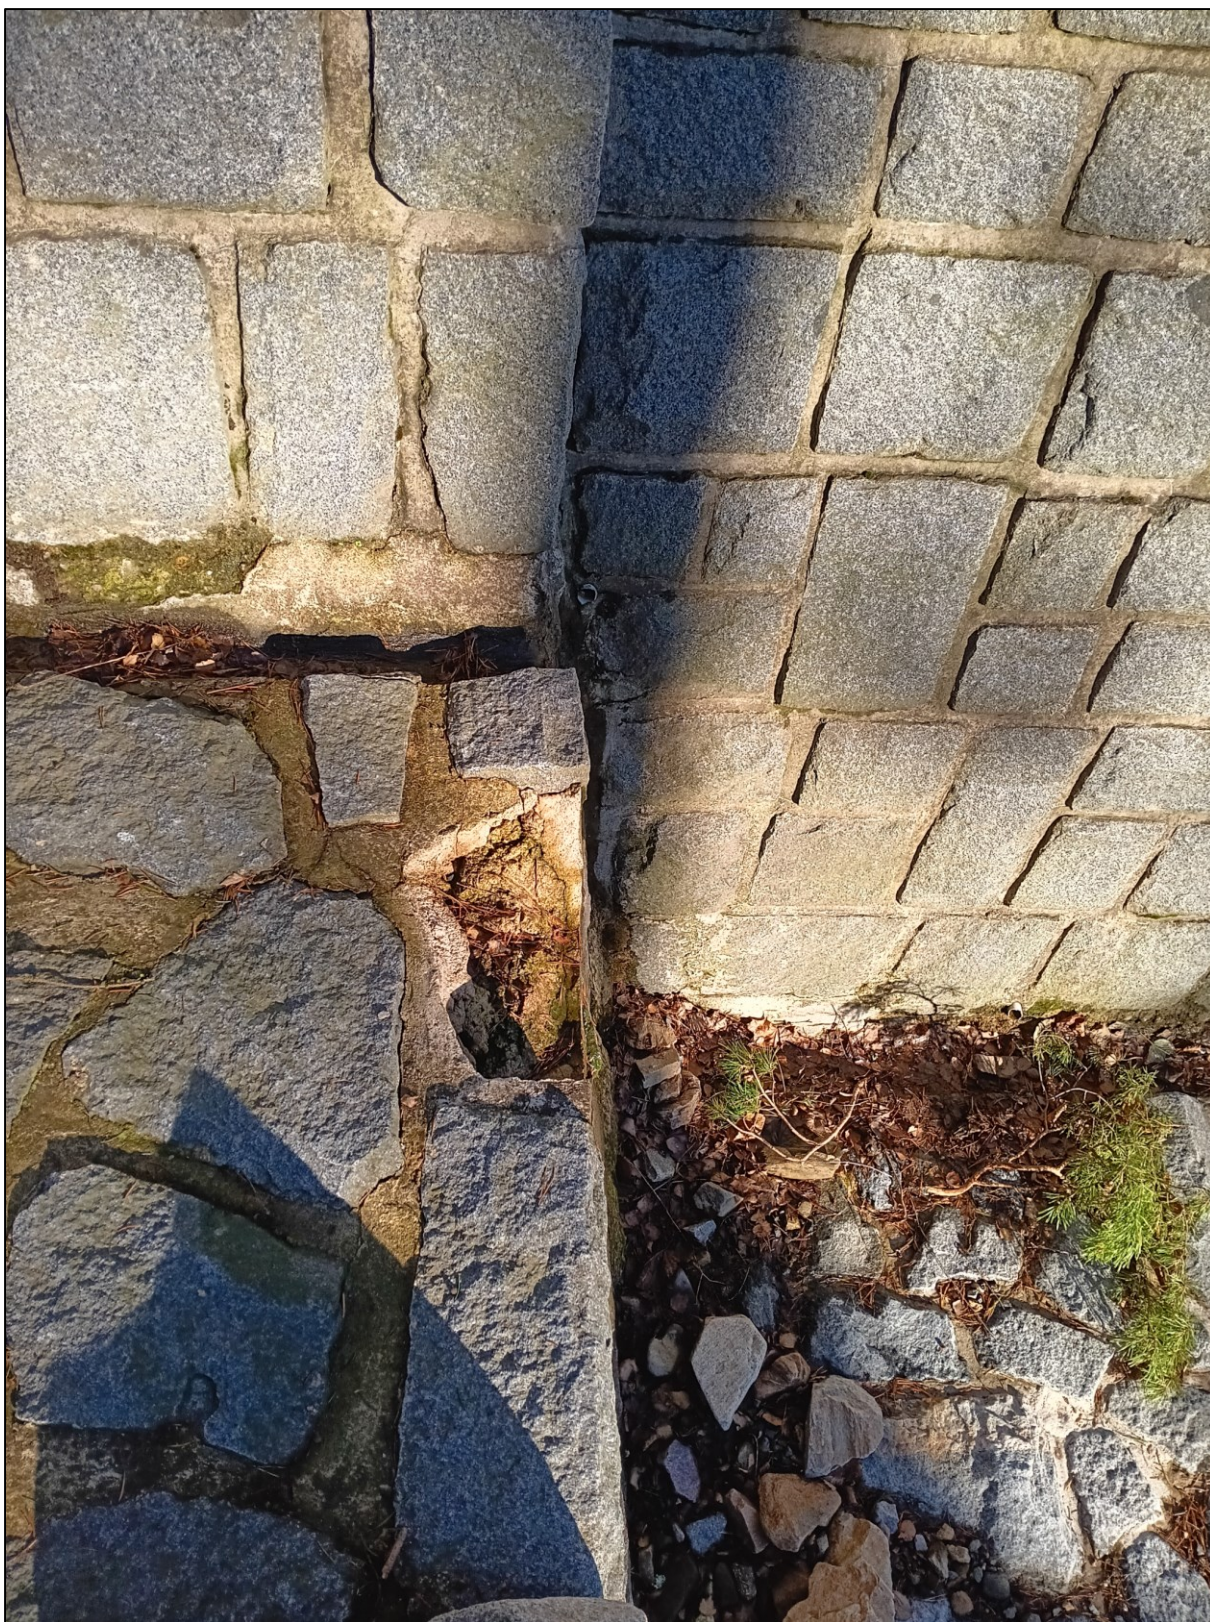
Obr. 8: Dílčí erodované kameny a poruchy spárování na jedn. stupních kaskády (2.12.2024)

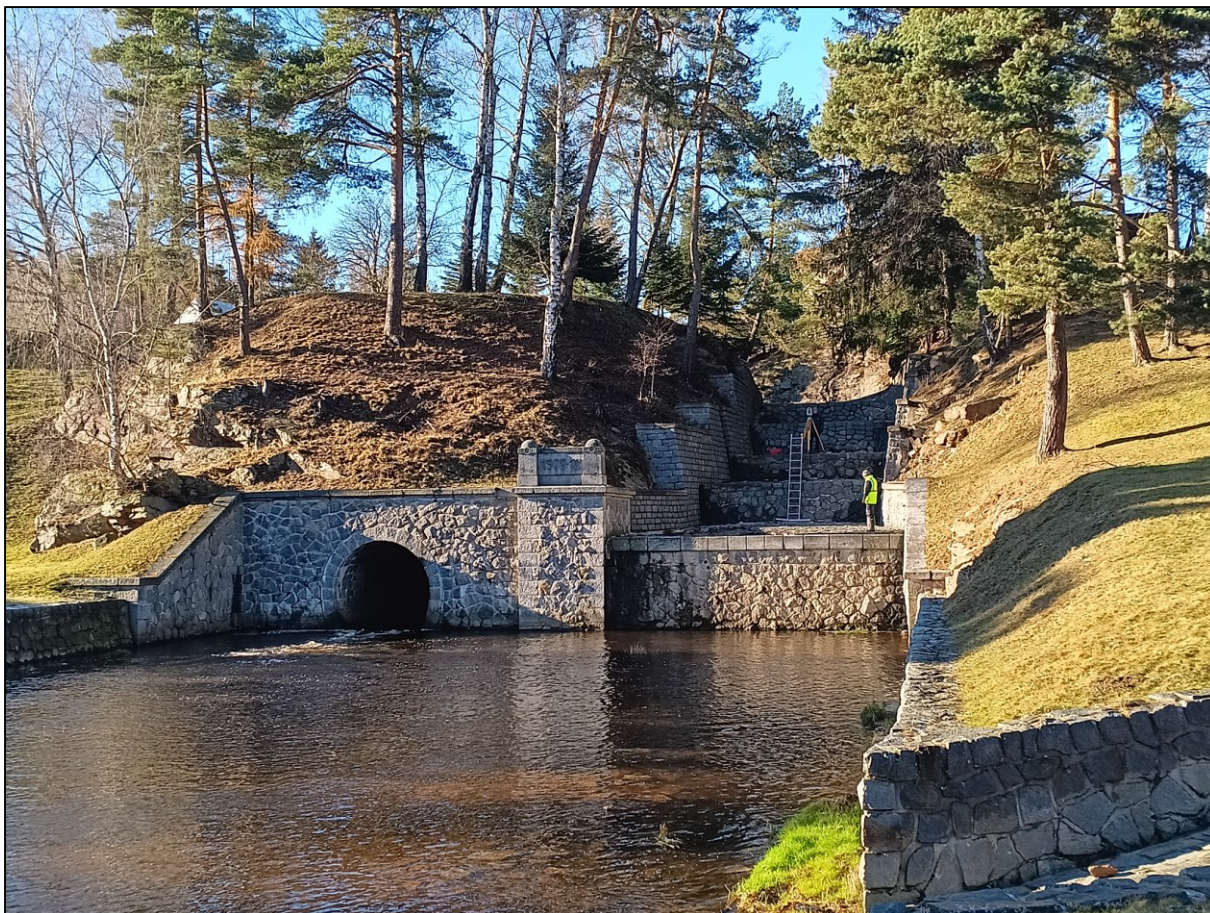
Obr. 9: Celkový pohled na vývařiště, ústí odp. štoly a kaskády odpadu od BP (2.12.2024)
