<b>Expertní zpráva č. 2400 J 074</b>		<b>Datum vydání zprávy</b> 8. dubna 2024	<b>Oddělení KÚ</b> Experimentální tel. +420 224 353 537
<b>Objednatel:</b> Povodí Vltavy, státní podnik sídlo: Holečkova 3178/8, Smíchov, 150 00 Praha 5 statutární orgán: RNDr. Petr Kubala, generální ředitel			
<b>Expertní zpráva:</b> VN Švihov – stavebně technický průzkum konzol SO.			
<b>Vypracoval:</b>		Ing. Pavel Štemberk Ing. Milan Holý, Ph.D.	
<b>Spolupráce:</b>		Ing. Tomáš Mandlík	
<b>Odpovědný řešitel:</b>		Ing. Pavel Štemberk	
<b>Vedoucí oddělení:</b>		Prof. Ing. Jiří Kolísko, Ph.D.	
<b>Ředitel KÚ:</b>		Prof. Ing. Jiří Kolísko, Ph.D.	
<b>Výtisk číslo:</b>  <b>1      2      3      4</b>		<b>Rozdělovník:</b>  Objednatel: 3x Archiv KÚ: 1x

Tato zpráva uvádí výsledky diagnostického průzkumu uložení lávky na konzolách sdruženého objektu VN Švihov, p.č.st.354 v k.ú. Nesměřice, Středočeský kraj.

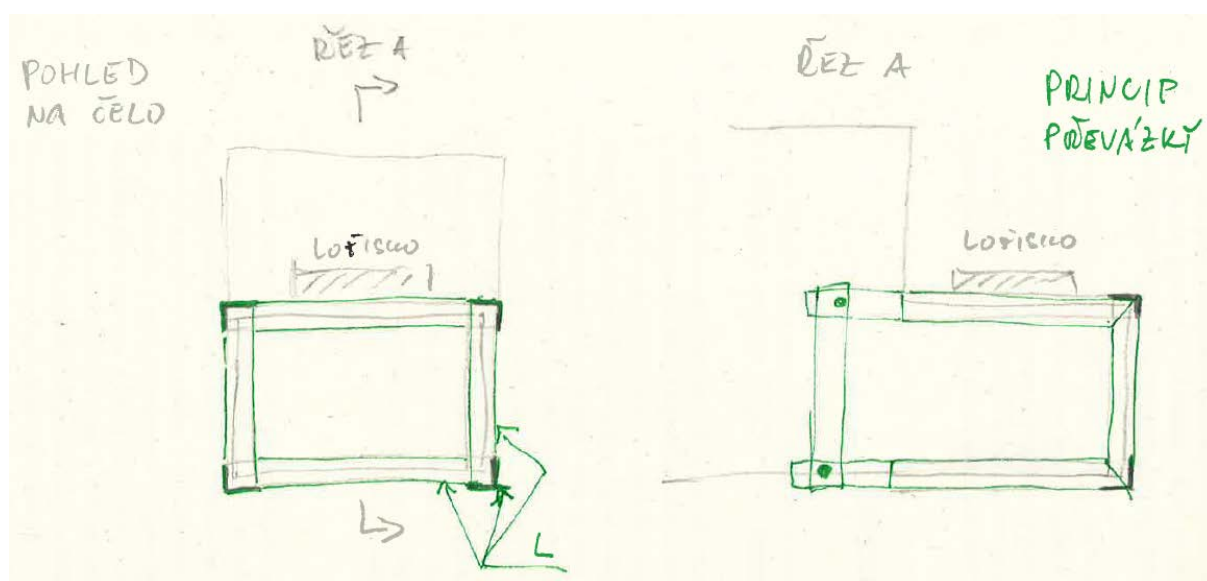
Obr. 10 Skica možného principu převázání

2. Nechat si vypracovat projekt opravy a provést pojistné statické zajištění podložiskové oblasti (železobetonová konzola, ozub pod ložiskem), tak aby nemohlo dojít k rozevírání trhlin/rozpadu podložiskového bloku, a to např. pomocí převázání podložiskových oblastí s trhlinami pomocí svaření „krabice“ z L-profilů umístěných v hranách konzoly případně v kombinaci se stažením pomocí závitových tyčí, případně jiného vhodného řešení.

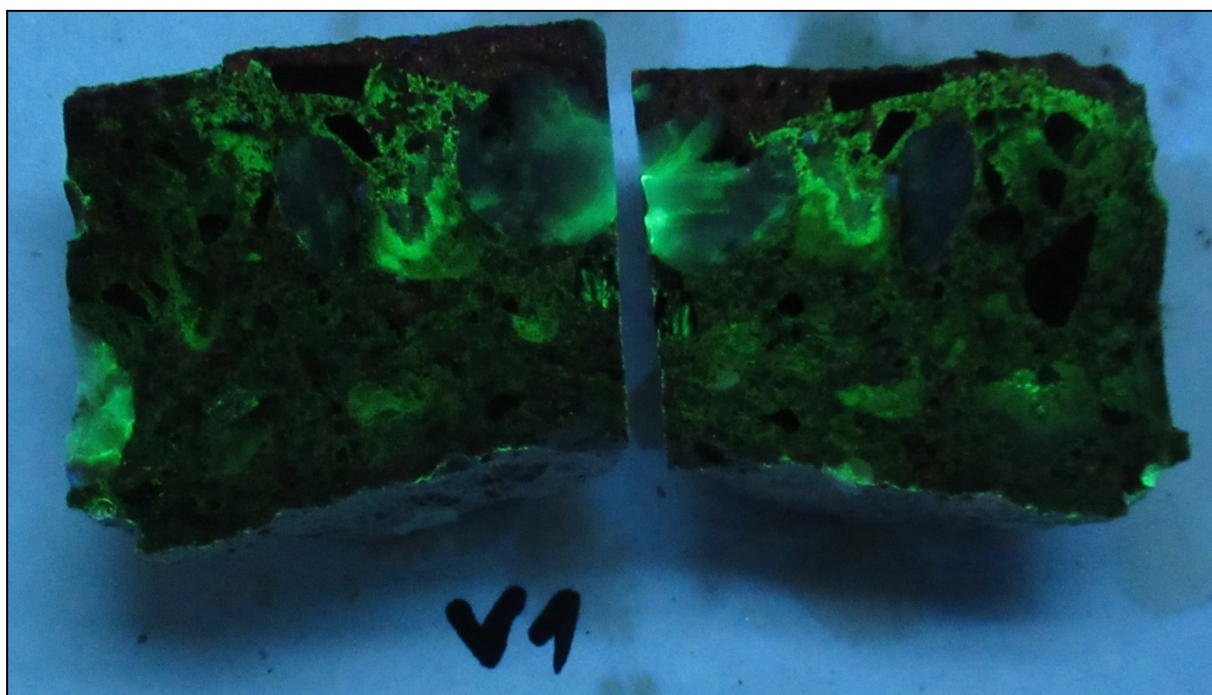
**Foto 5:** Vzorek V1 po zkoušce;

Není zřejmá žlutozelená fluorescence typická pro ASR (reakční lemy kolem zrn hrubého kameniva), fluoreskují pouze výluhy ve vývrtu a některá zrna křemene nebo jejich části

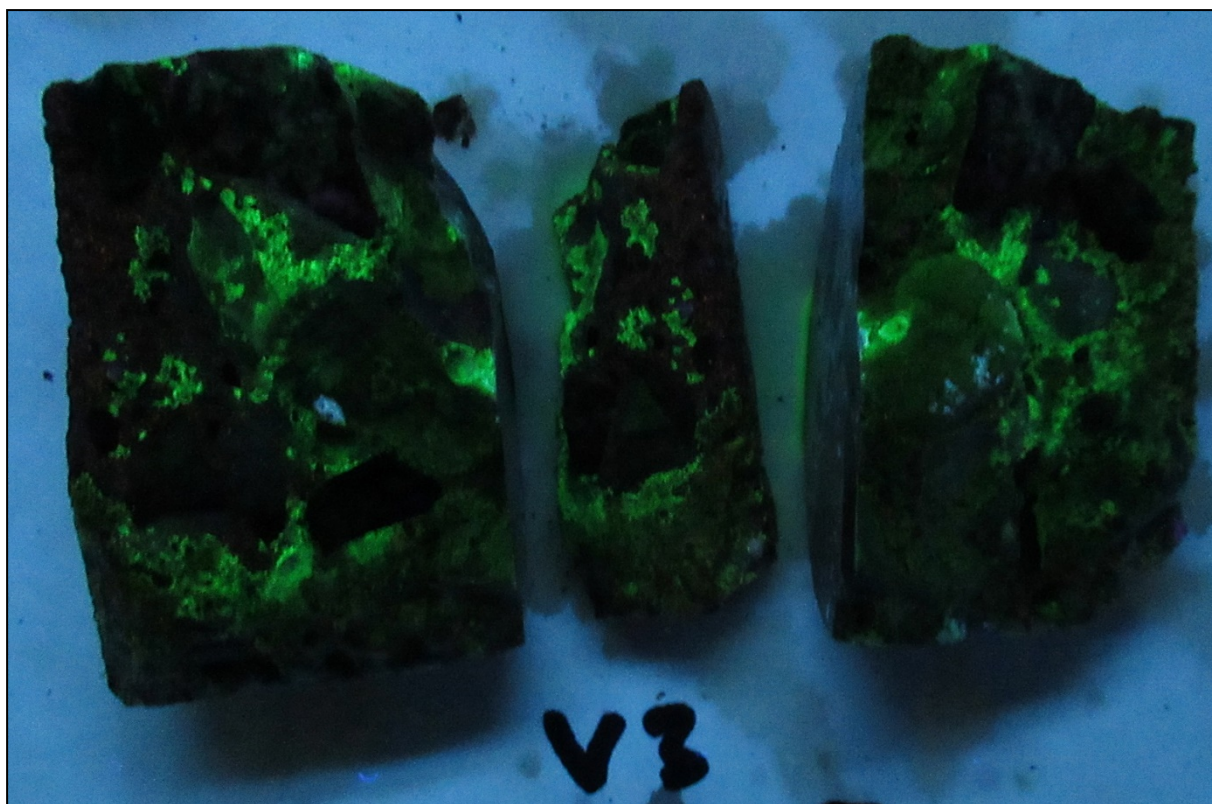
**Foto 7:** Vzorek V3-A po zkoušce;

**Není zřejmá žlutozelená fluorescence typická pro ASR** (reakční lemy kolem zrn hrubého kameniva), fluoreskují pouze výluhy ve vývrtnu a části některých zrn křemene

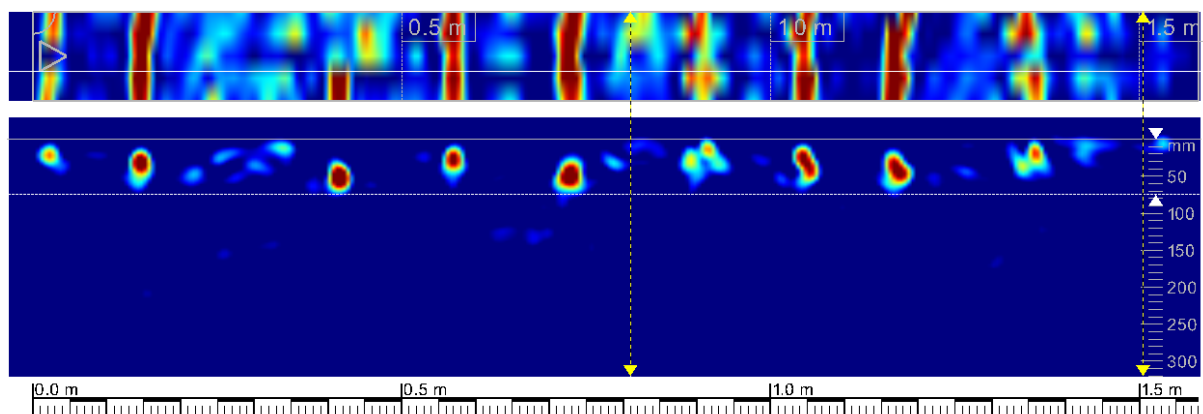
Scanem byly zjištěny vyztužení 4 třmínky v ozubu konzoly, krytí 15 až 25 mm. První třmínek byl nalezen ve vzdálenosti cca 120 mm od hrany konzoly (vyznačena čárkovanou čarou na pravém konci scanu, uprostřed čárkovaně vyznačen ozub konzoly).

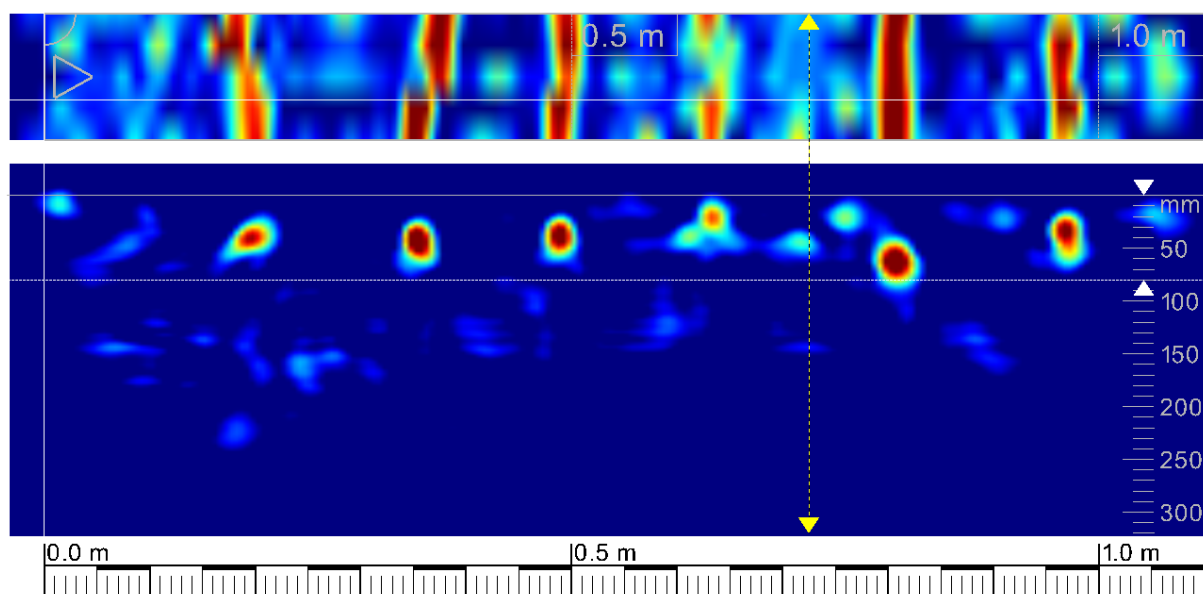
Scanem byly zjištěny vyztužení 4 třmínky v ozubu konzoly, krytí 10 až 25 mm. První třmínek byl nalezen ve vzdálenosti cca 170 mm od hrany konzoly (levý konec scanu, čárkovaně vyznačen ozub konzoly).

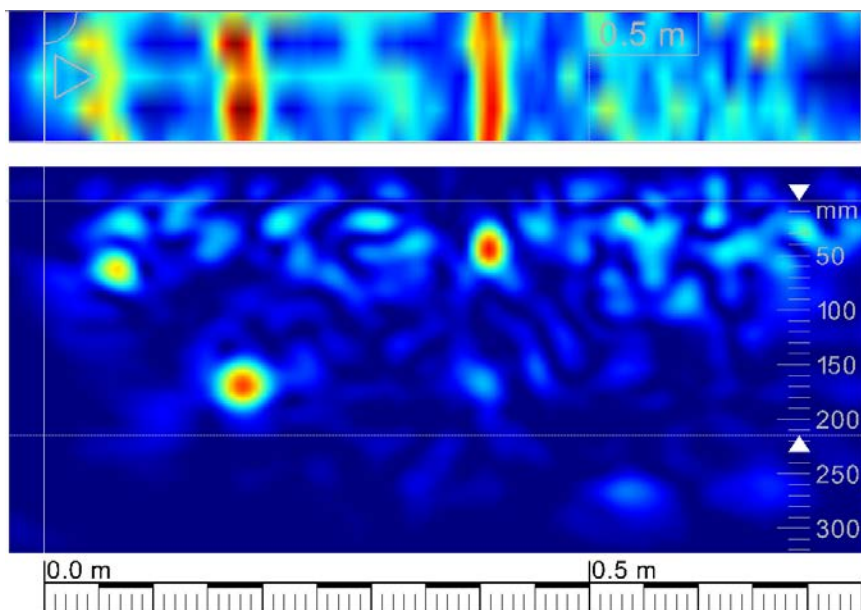
Scanem byly zjištěny pravděpodobně 3 pruty podélné výztuže po výšce ozubu, krytí cca 40 až 140 mm. Scanováno od spodu konzoly (spodní hrana zobrazena vlevo).

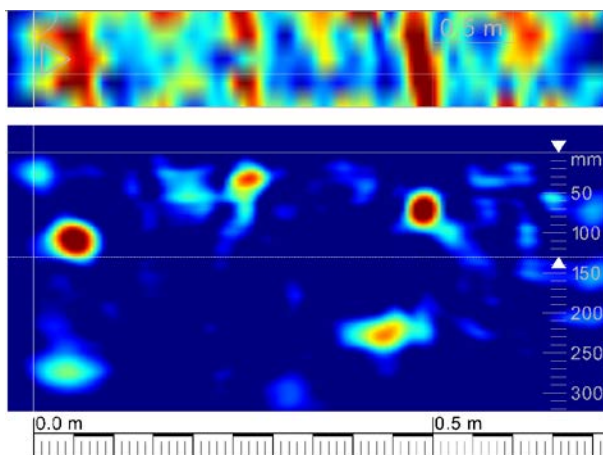
Scanem byly zjištěny pravděpodobně 3 pruty podélné výztuže po výšce ozubu, krytí cca 25 až 90 mm. Scanováno od spodu konzoly (spodní hrana zobrazena vlevo).

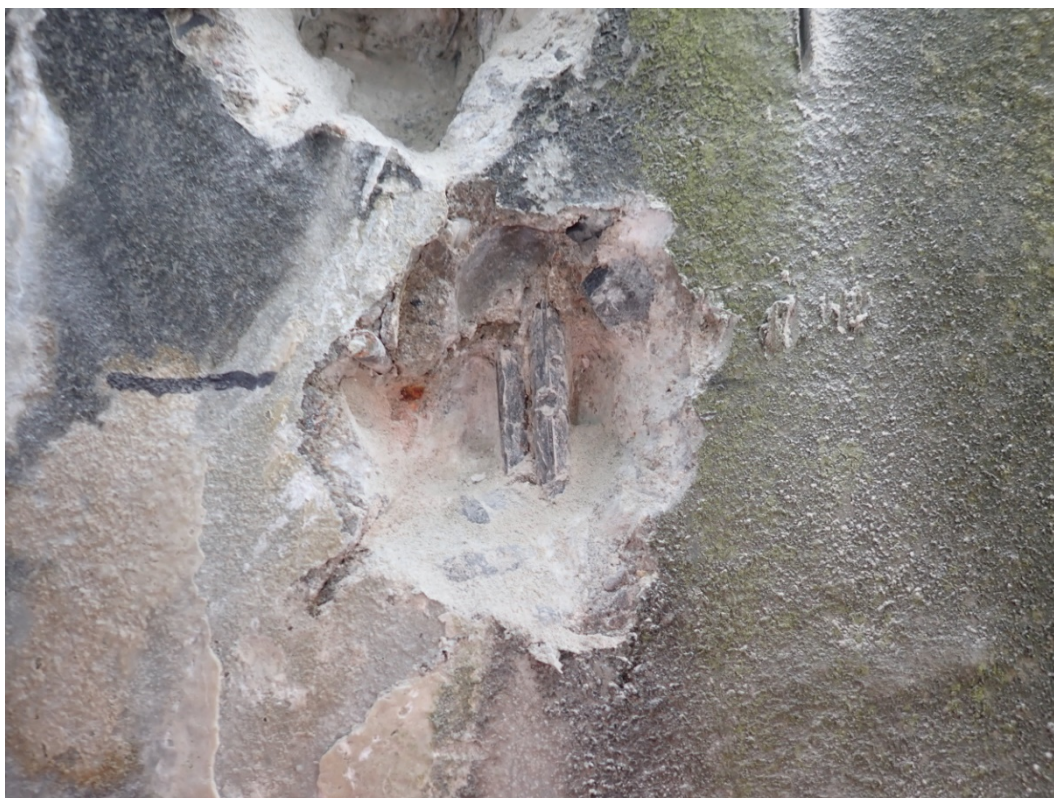
SONDA S1 – PK třmínky

Sonda S1: třmínky  $\phi 8$  mm, typ V, krytí 20 mm, bez koroze.

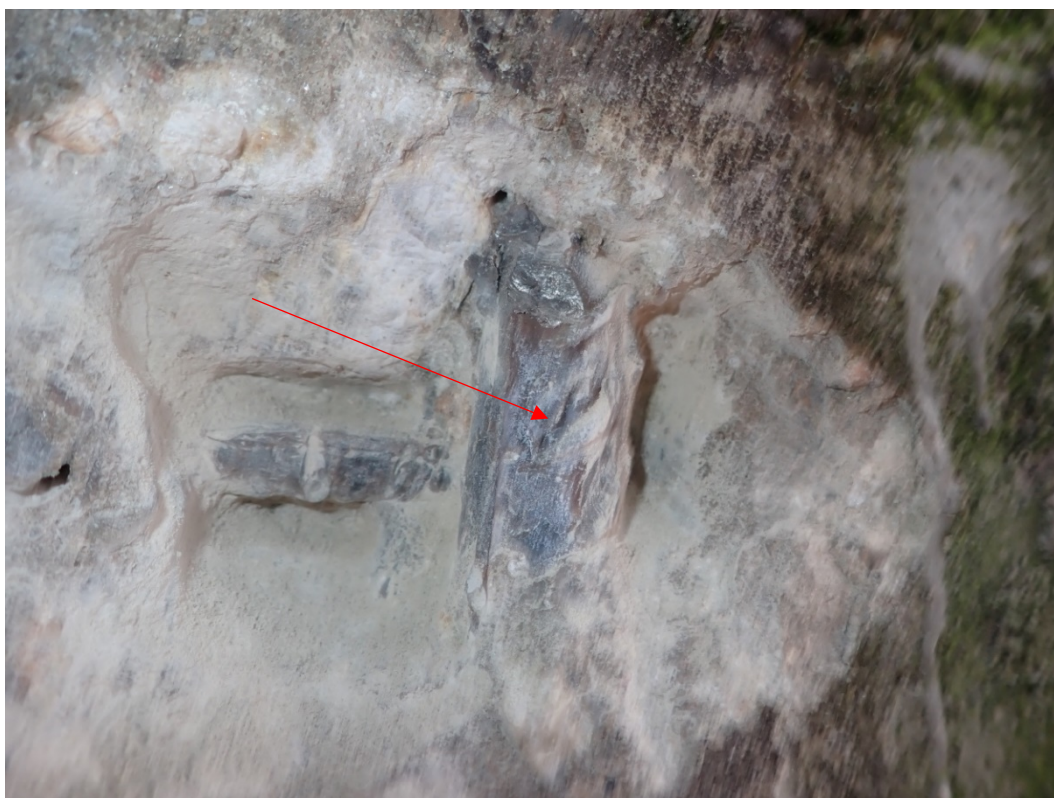
SONDA S2 – PK výztuž ve výkresu vyztužení č. 9 – hák

Sonda S2: výztuž č. 9 (dle výkresu vyztužení) zjištěno  $\phi 25$  mm, typ V, krytí 12 mm, bez koroze.

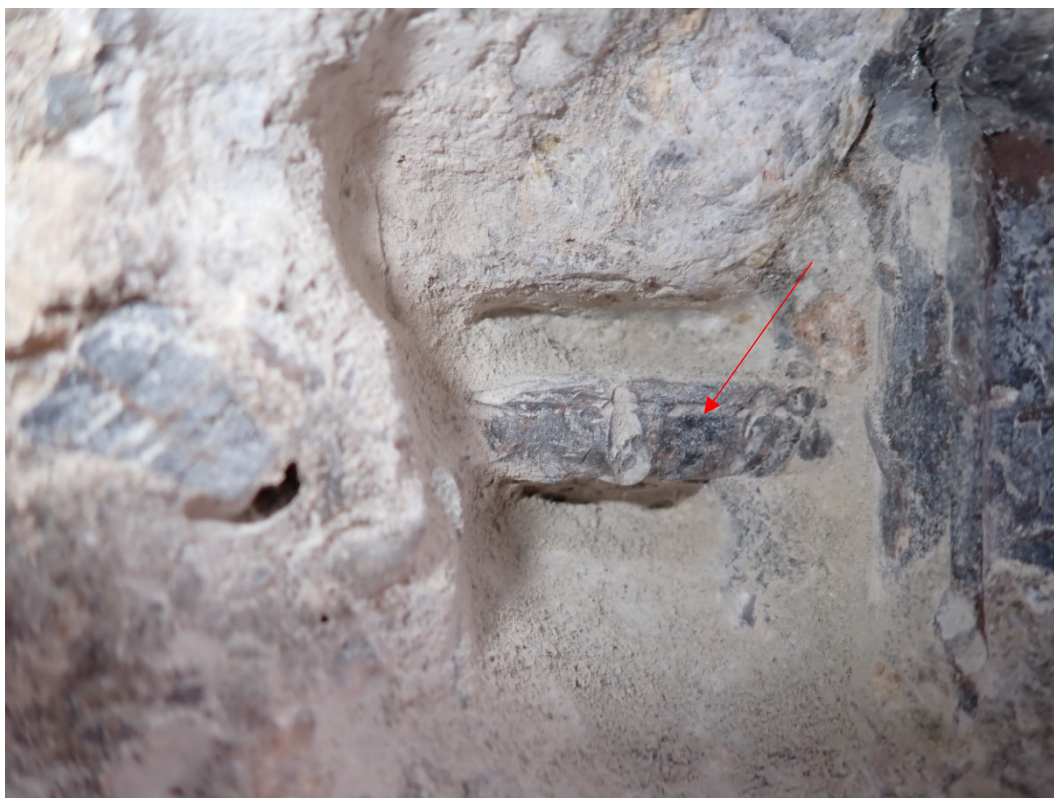
SONDA S3 – PK výztuž ve výkresu vyztužení č. 8 – vodorovná výztuž

Sonda S3: výztuž č. 8 (dle výkresu vyztužení) zjištěno  $\phi 12$  mm, typ V, krytí 37 mm, bez koroze.

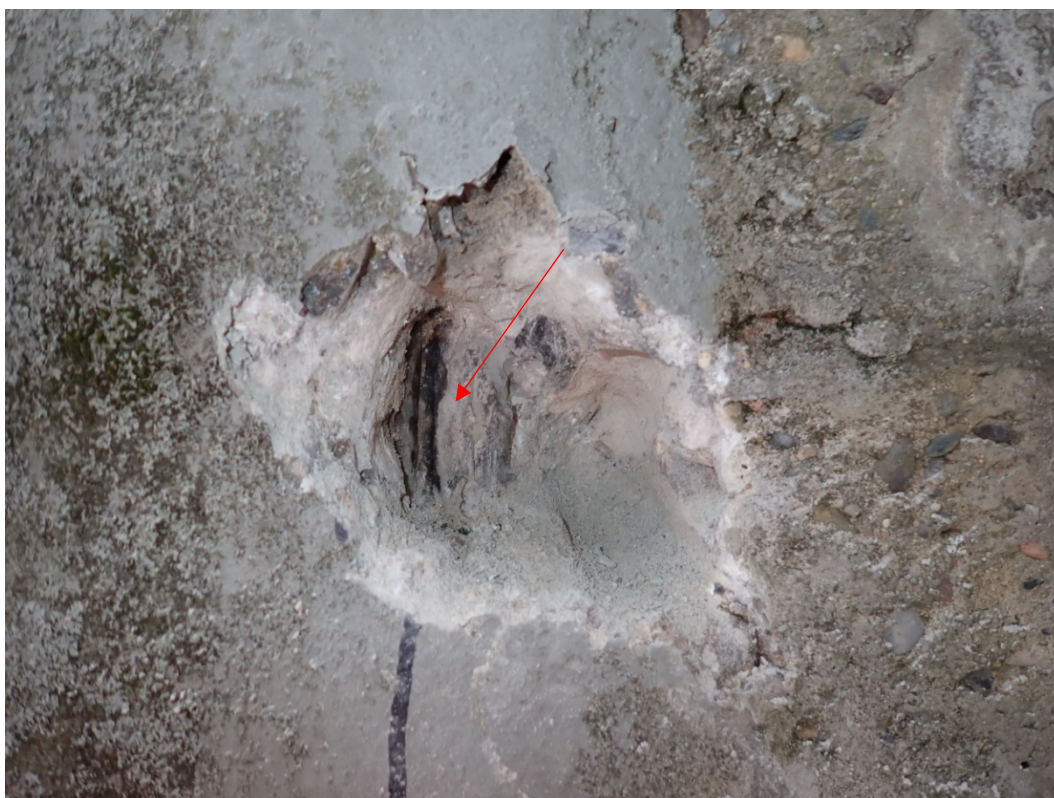
SONDA S4 – LK výztuž ve výkresu vyztužení č. 9 – hák

Sonda S4: výztuž č. 9 (dle výkresu vyztužení) zjištěno  $\phi 25$  mm, typ V, krytí 40 mm, bez koroze.

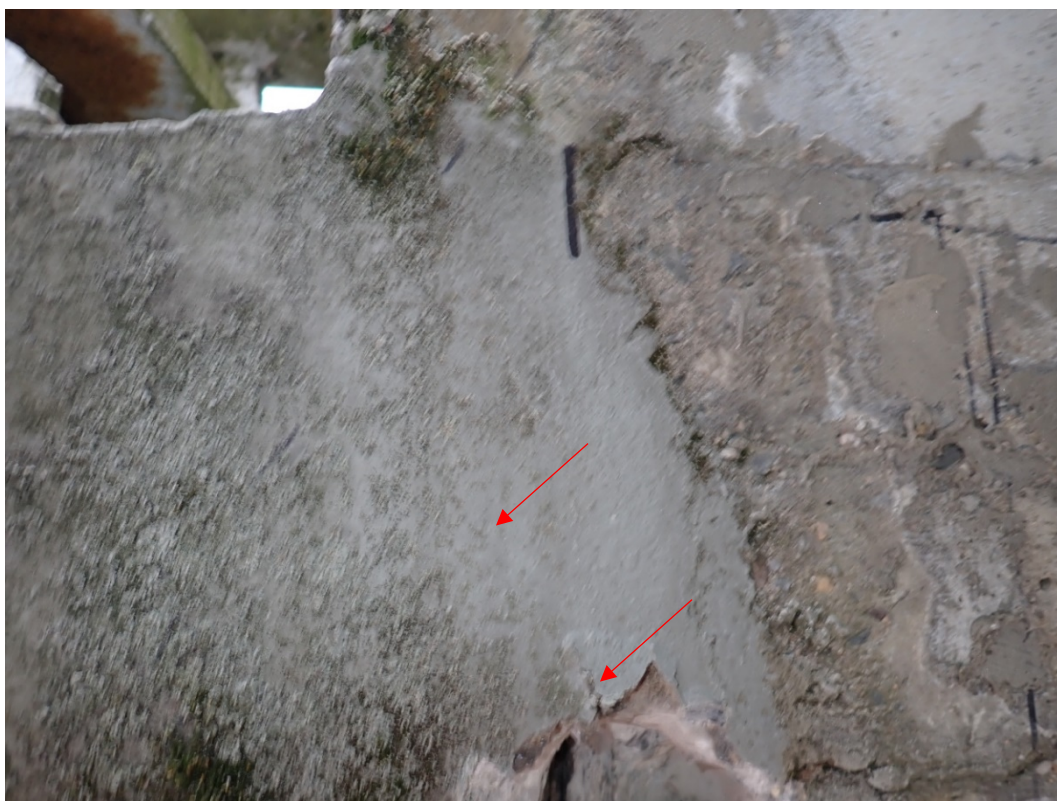
**Foto 2:** Šikmá vlasová trhлина do 0,1 mm na rozhraní vyšší/nížší části konzoly.

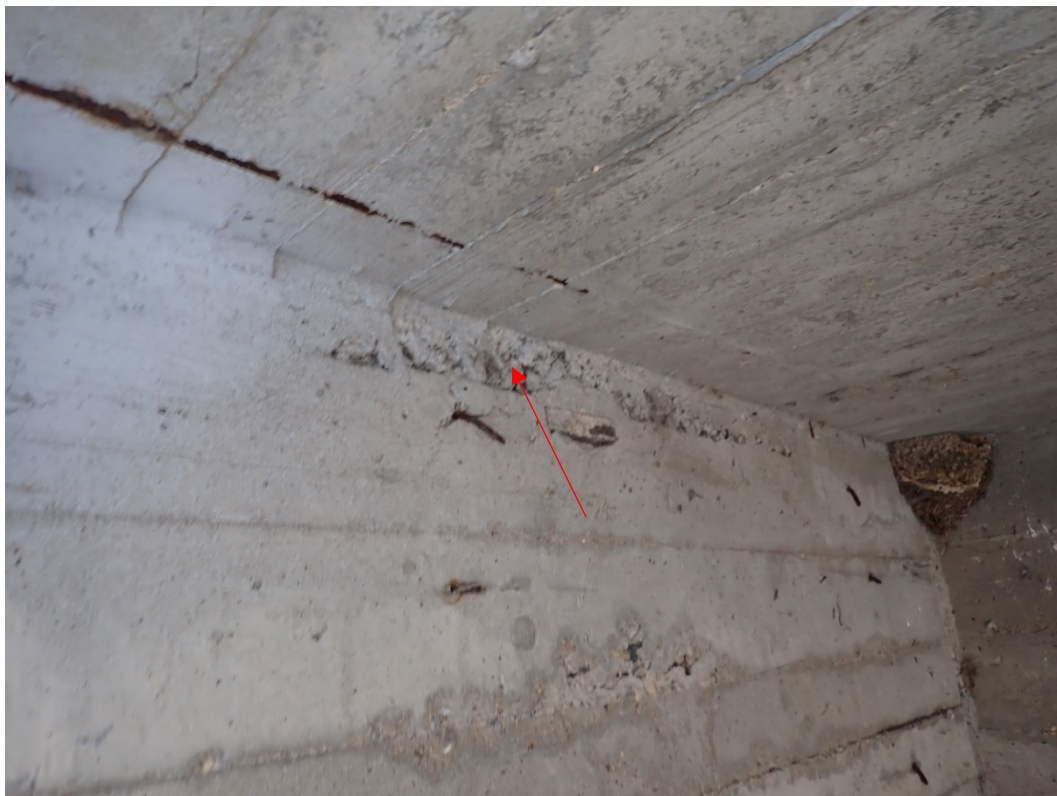
**Foto 3:** Nprobetonovaná část konzoly šíře cca 10 cm, délka 0,5 m.

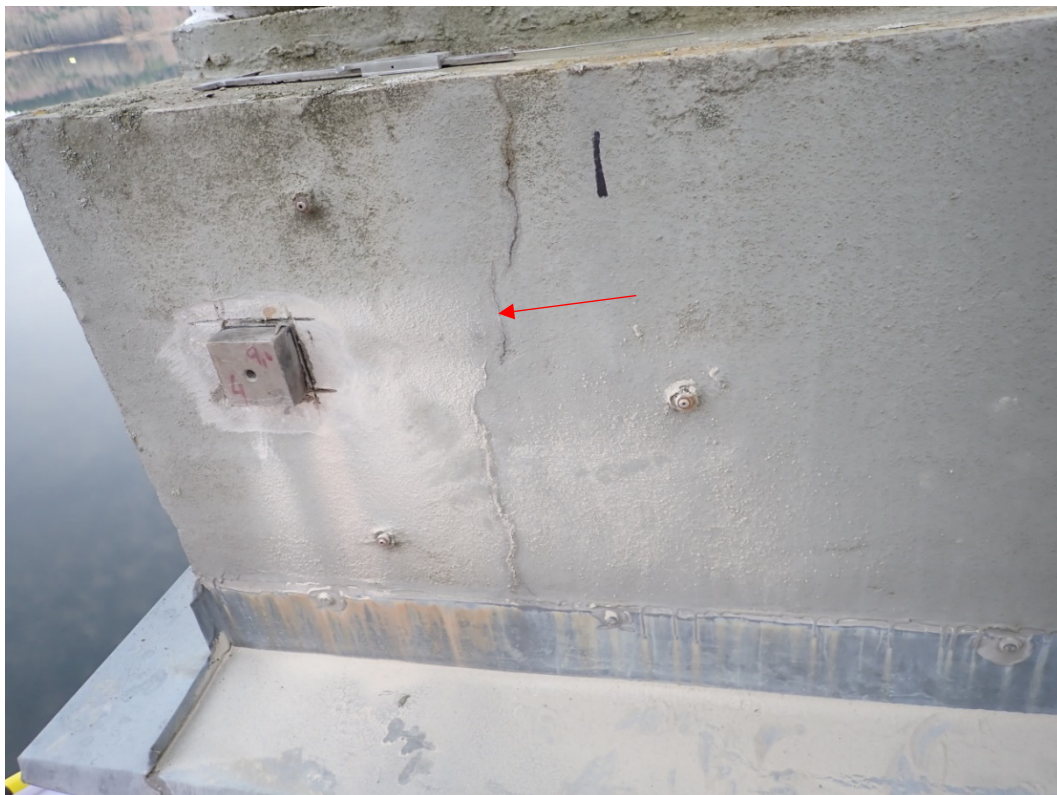
**Foto 4:** Svislá trhlina na čele konzoly 0,1 mm, do hloubky 110 mm.

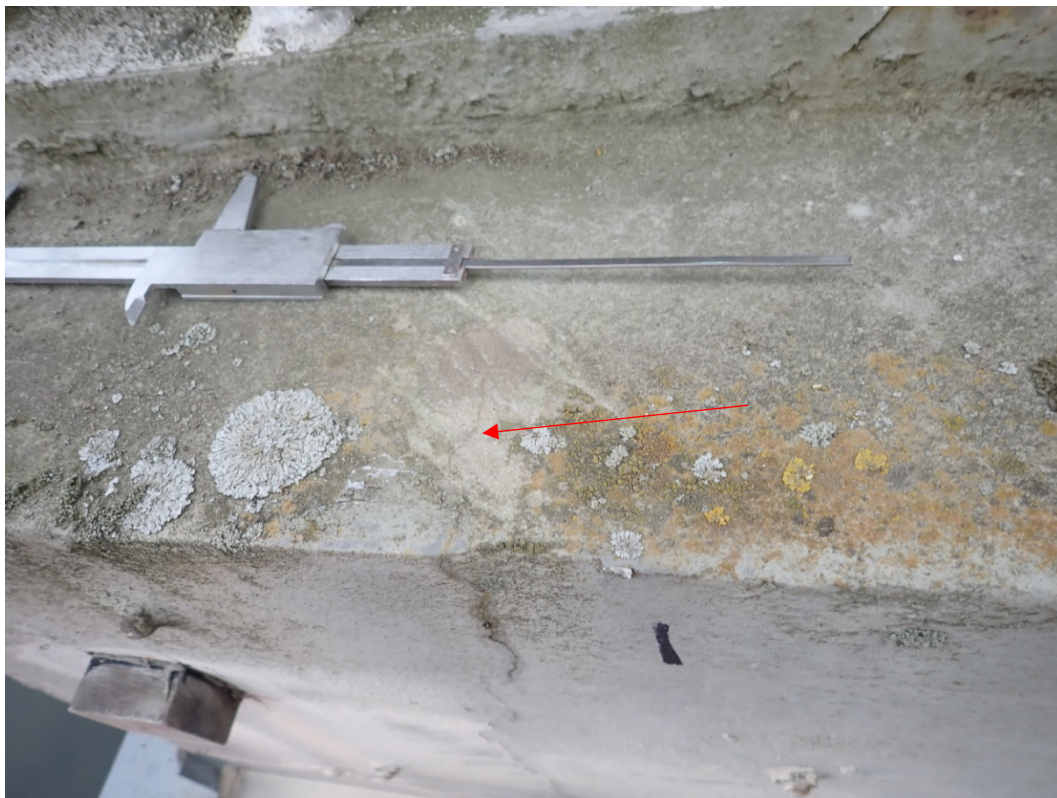
**Foto 5:** Svislá trhlina na čele konzoly 0,1 mm, do hloubky 110 mm.

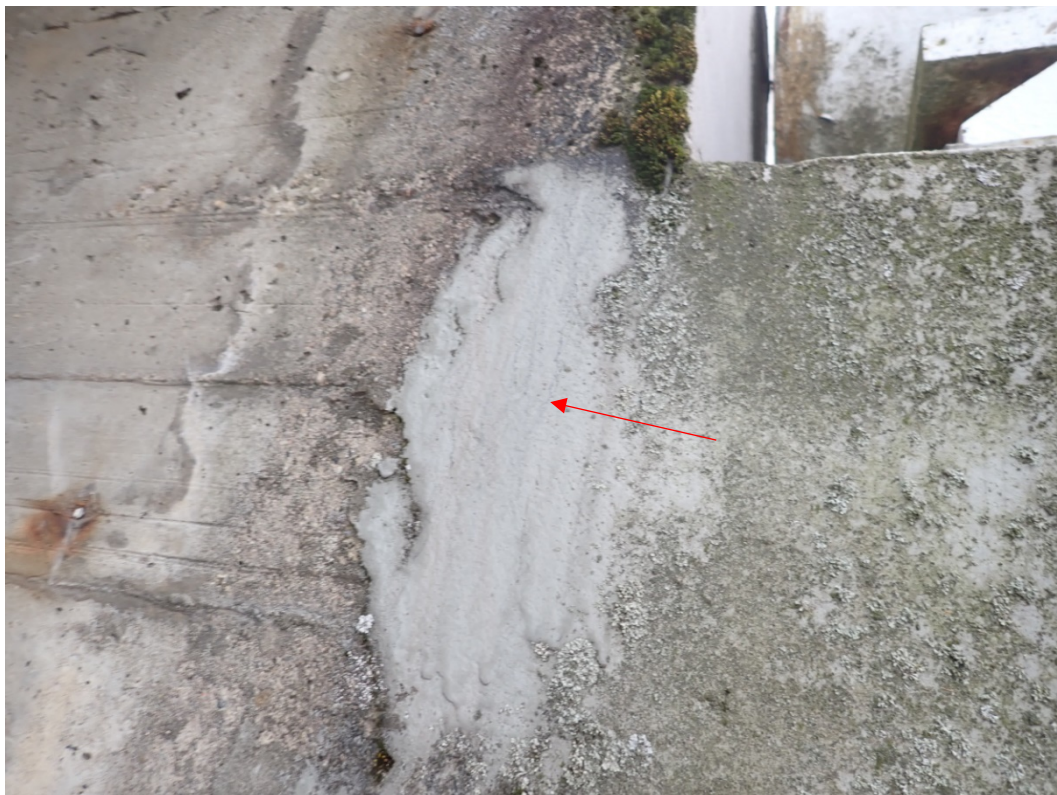
**Foto 6:** Šikmá vlasová trhlina do 0,1 mm na rozhraní vyšší/nížší části konzoly.

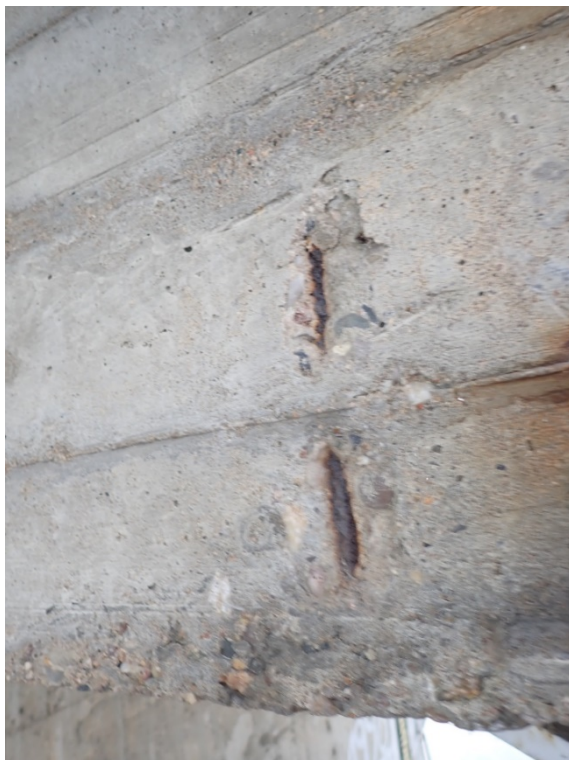
**Foto 7:** Koroze třmínků (bez významného oslabení), malé krytí výztuže  
1x prut délka cca 20 cm.

**Foto 7:** Koroze třmínků (bez významného oslabení), malé krytí výztuže 1x prut délka cca 20 cm.

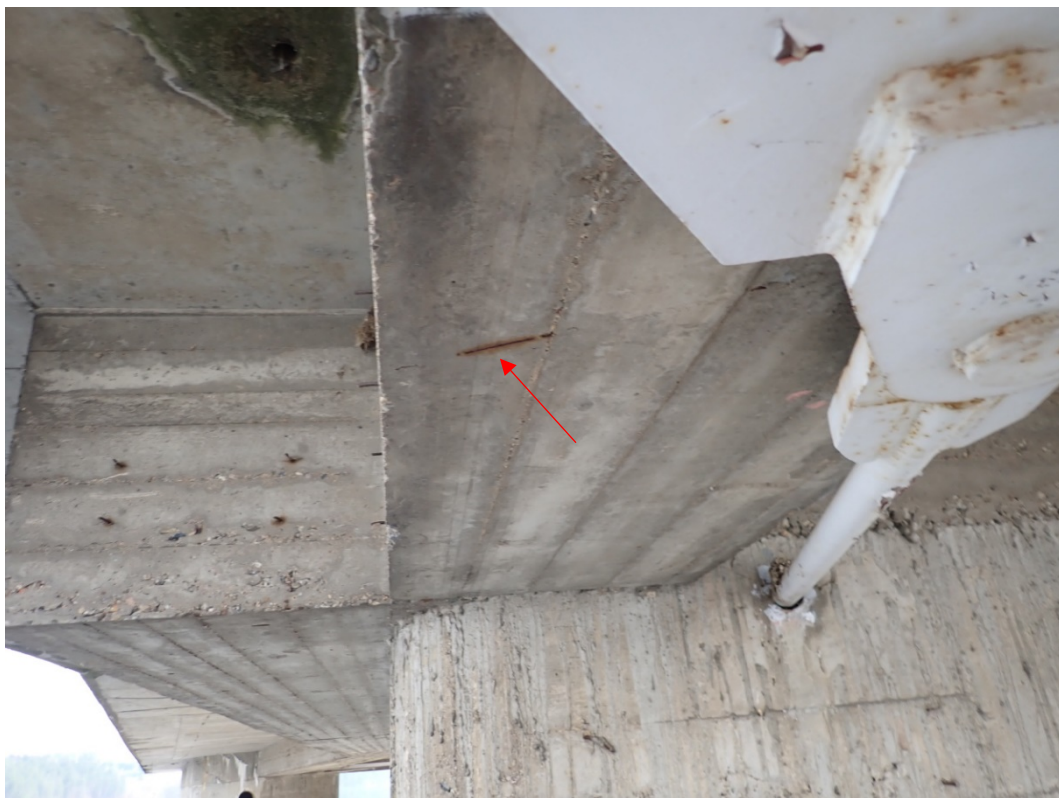
**Foto 8:** Koroze distančních podložek, malé krytí výztuže 2x.

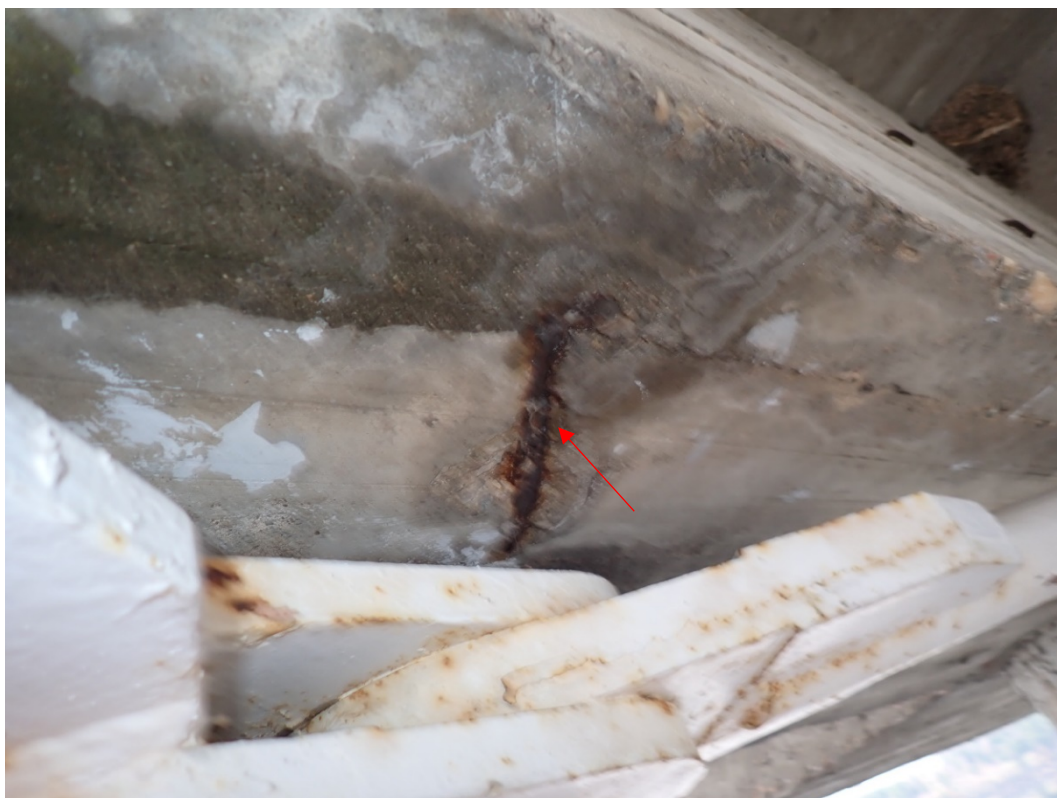
**Foto 9:** Koroze distančních podložek, malé krytí výztuže 2x.

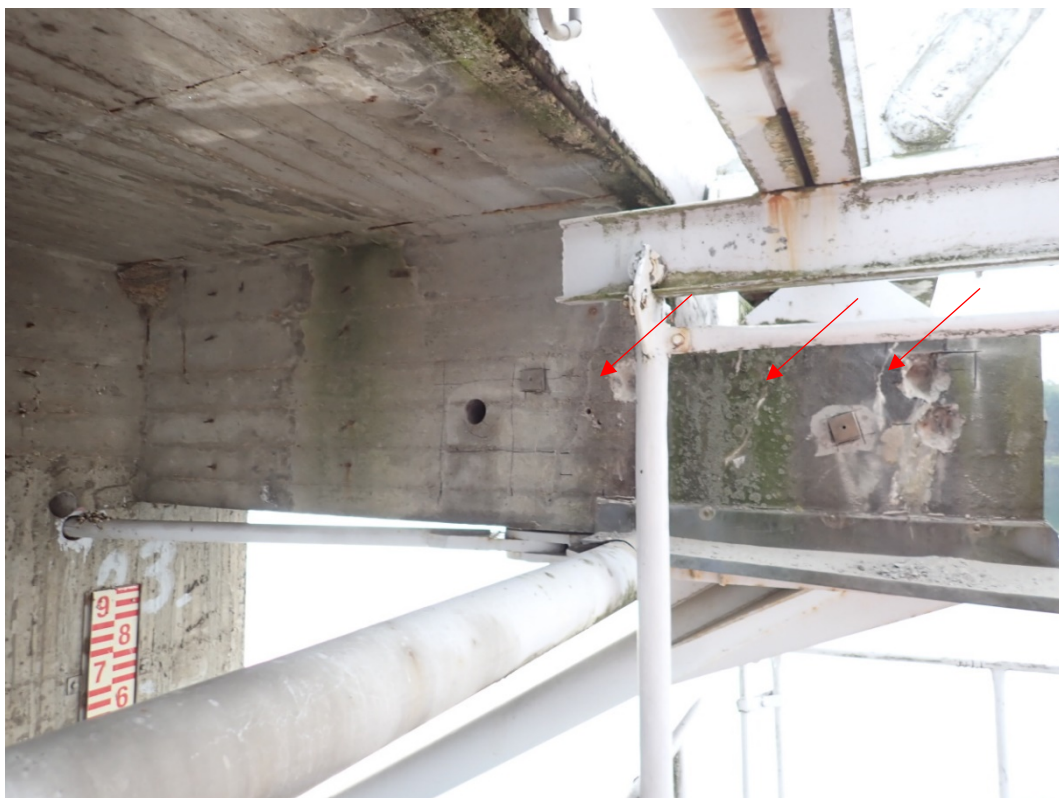
**Foto 11:** Šikmá trhlina 3x od čela šíře 0,4 mm, 0,1 a 0,05 mm s výluhy. První trhlina 170 mm od čela.

**Foto 11:** Šikmá vlasová trhlina 3x od čela šíře 0,4 mm, 0,1 a 0,05 mm s výluhy. První trhlina 170 mm od čela.

1. Zamezit zatékání vody do trhlin. Provést vhodný systém bariérového utěsnění trhlin nadlimitní šířky  $> 0,2$  mm. Jednou z možností je např. aplikovat dlouhodobě elastický nátěr na celou oblast s trhlinami. Nátěr musí být schopený trhliny dlouhodobě překrýt, utěsnit a případně odolávat změnám šíře trhlin v intervalu  $\pm 0,1$  mm. další možností je těsnicí tlaková injektáž pomocí povrchových pakuřů. Opravu trhlin realizovat ve smyslu doporučení výrobce materiálu (nátěru, injektáže) a TP 86 a TKP 31.

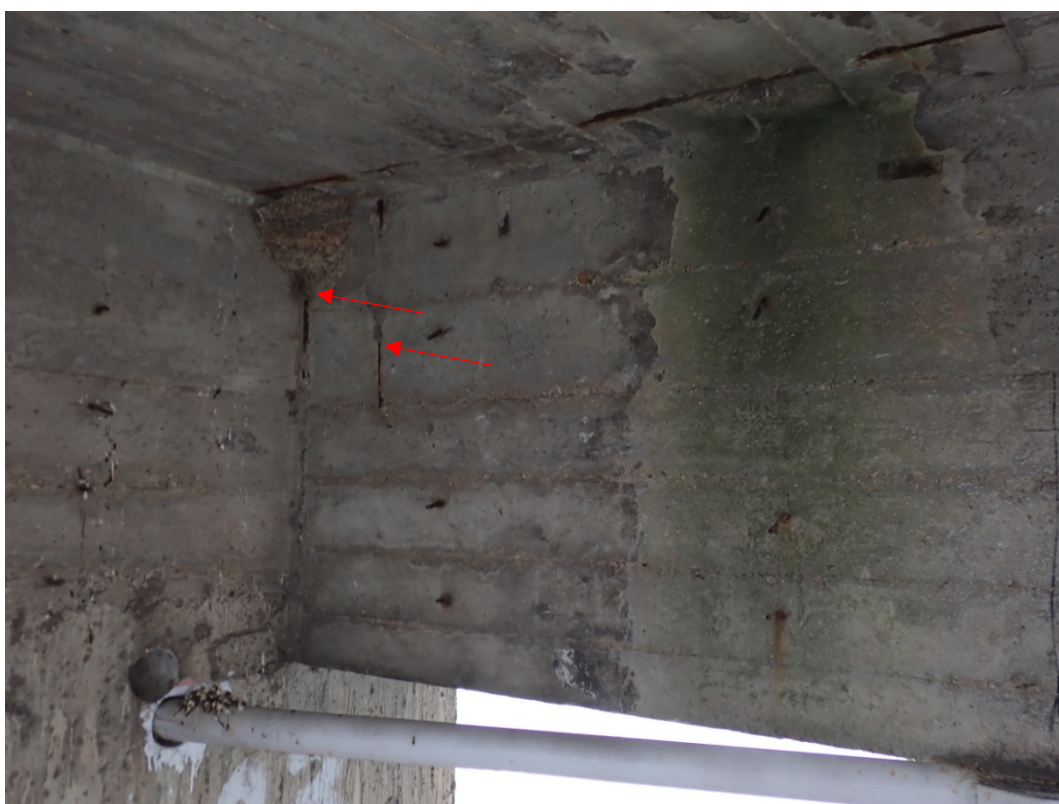
**Foto 12:** Koroze třmíneků (bez významného oslabení), malé krytí výztuže 2x prut délka cca 20-30 cm.

**Foto 12:** Koroze třmínek (bez významného oslabení), malé krytí výztuže 2x prut délka cca 20-30 cm.

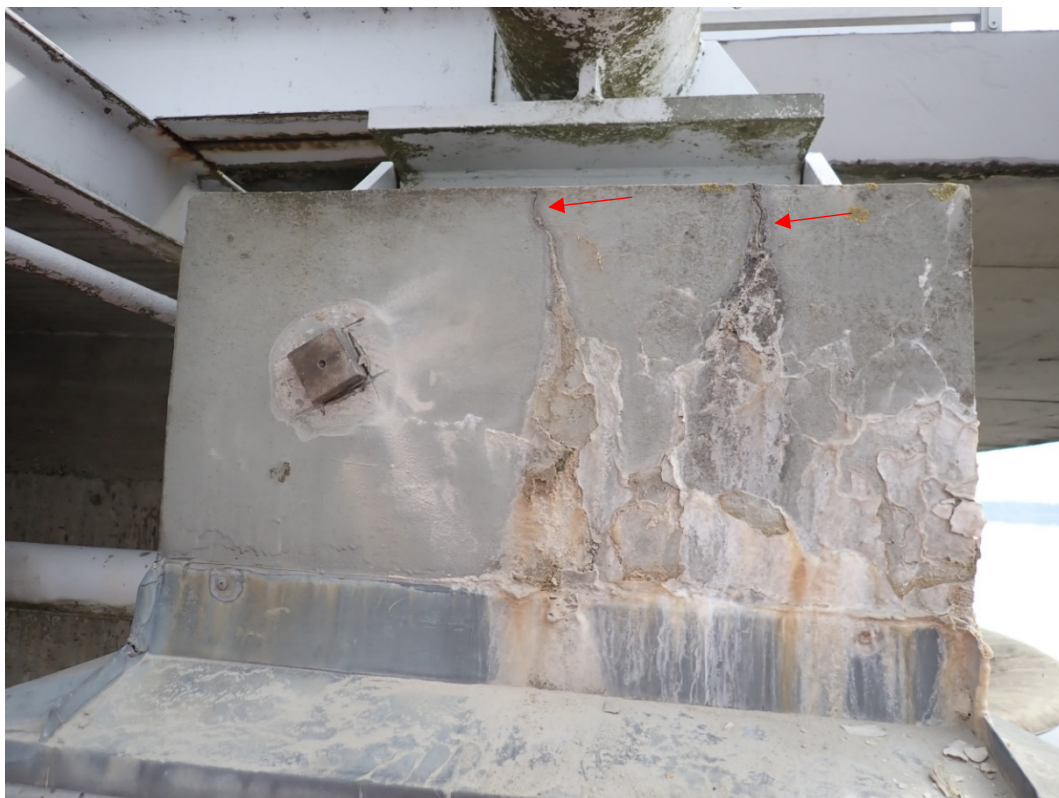
**Foto 13:** Svislá trhlina na čele konzoly 0,1 a 0,4 mm s výluhy, směřují pod ložisko cca 170 mm, degradace povrchových vrstev sanace.

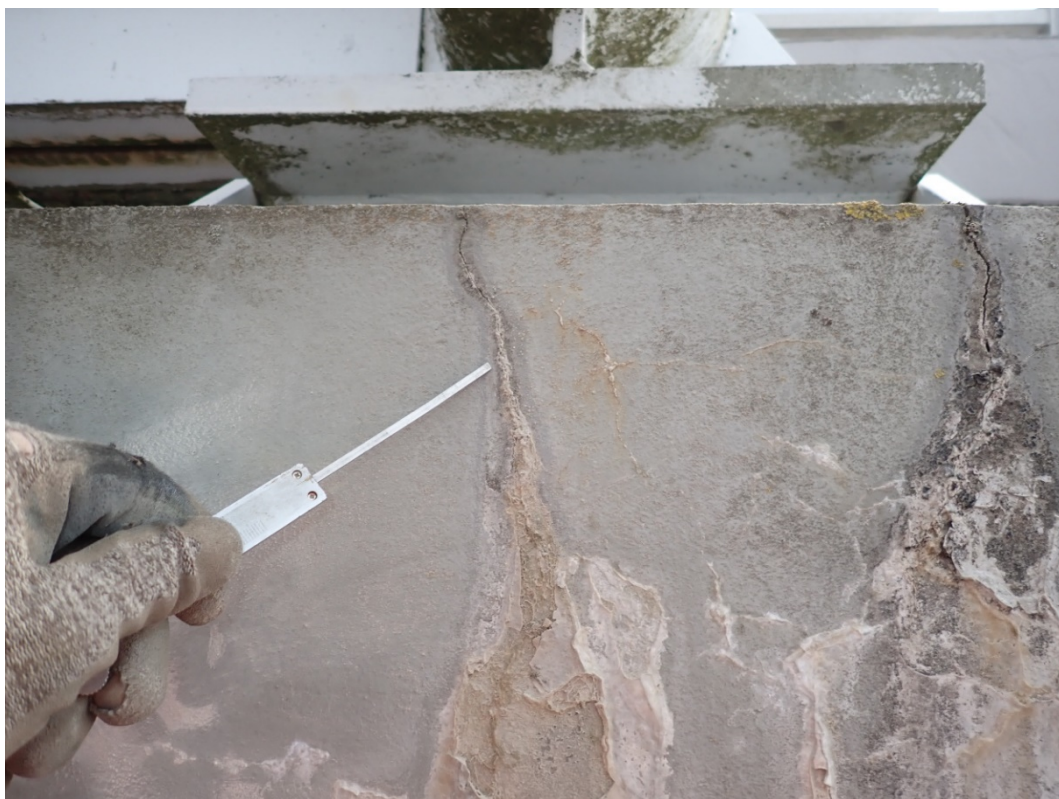
**Foto 14:** Svislá trhlina na čele konzoly 0,1 mm s výluhy.

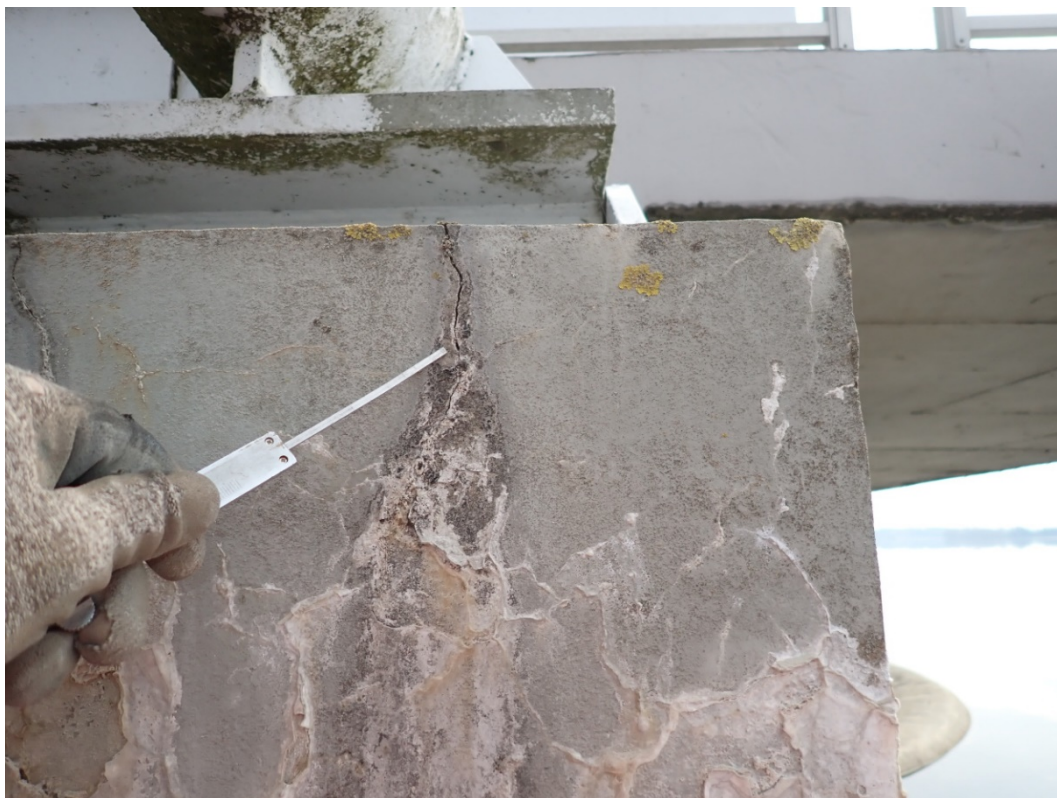
**Foto 15:** Svislá trhlina na čele konzoly 0,4 mm s výluhy.

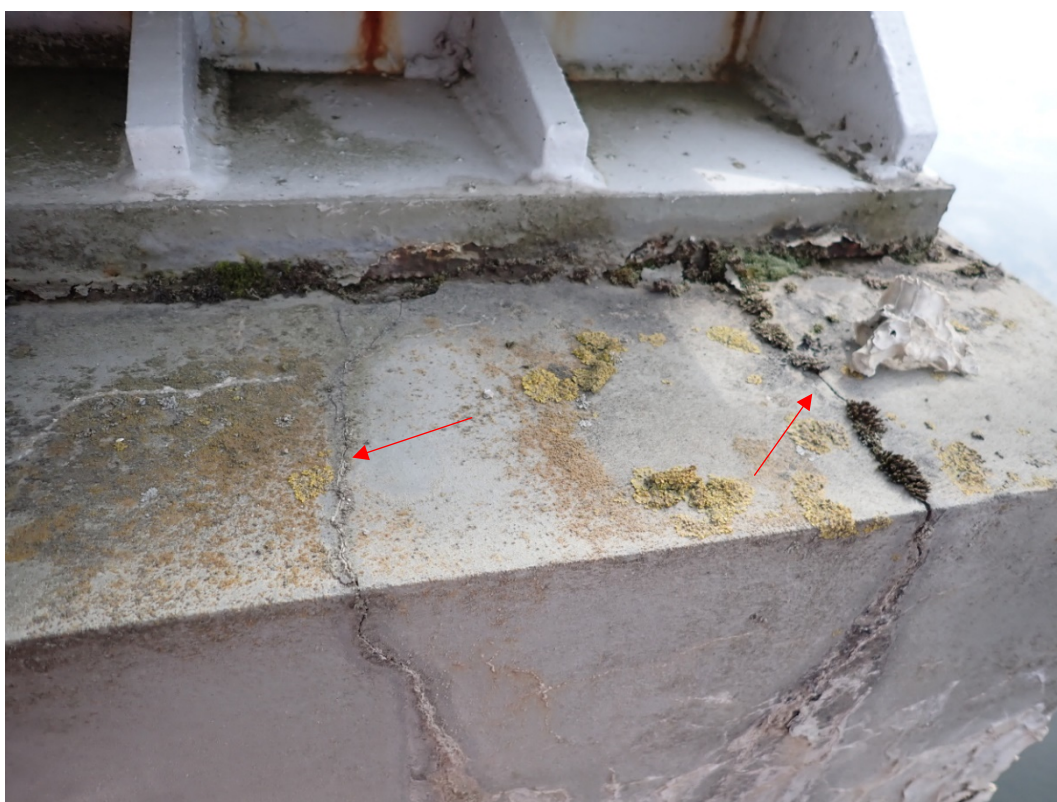
**Foto 16:** Svislá trhlina na čele konzoly 0,1 a 0,4 mm s výluhy, směřují pod ložisko cca 170 mm, degradace povrchových vrstev sanace.

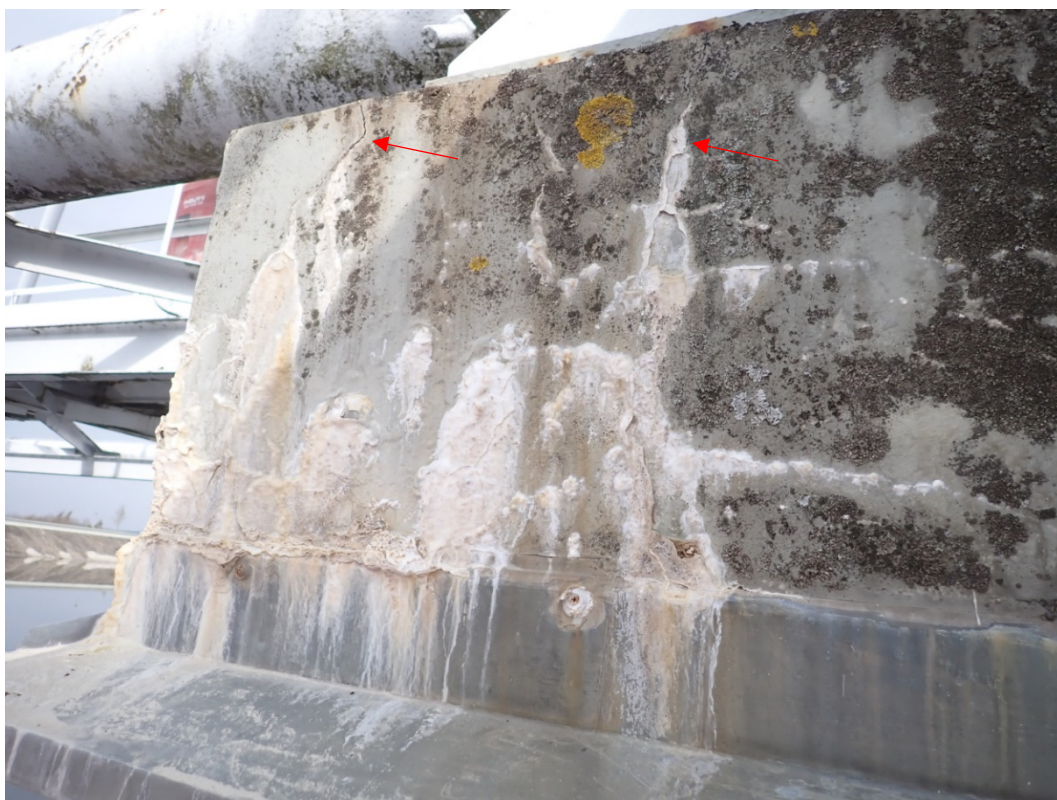
**Foto 17:** Šikmá trhlina 3x, šíře 0,7 mm, 0,35 mm a 0,05 mm.

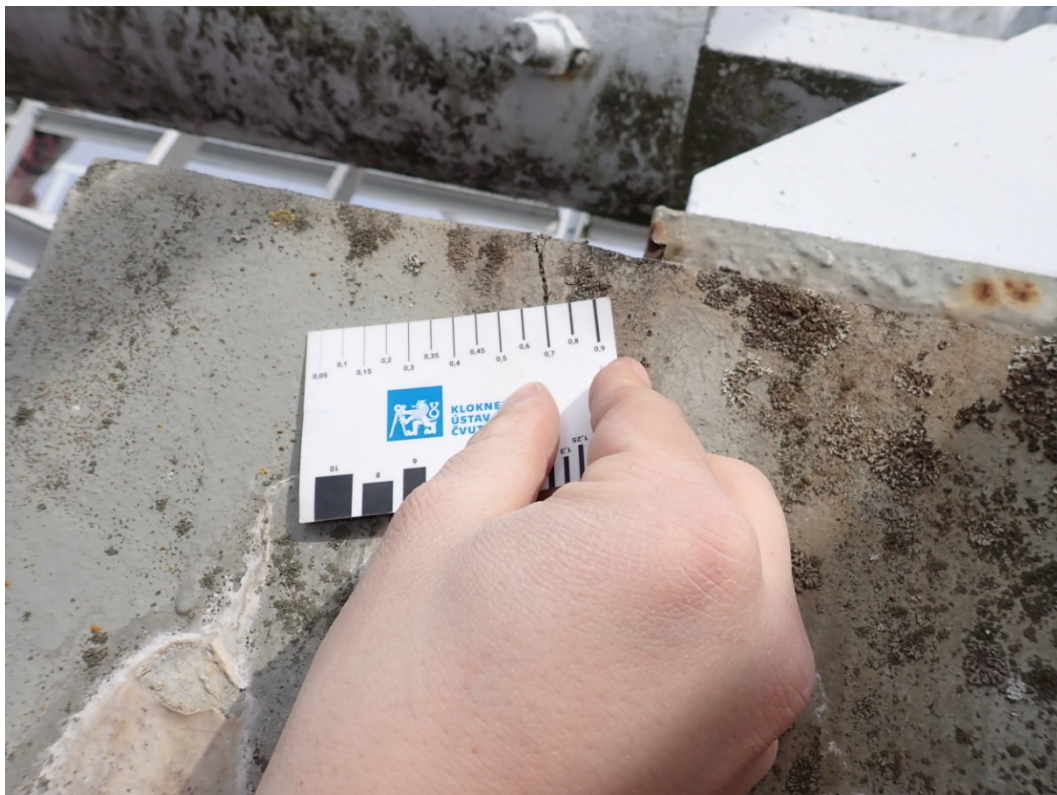
**Foto 18:** Šikmá trhlina šíře 0,7 mm pod hranou ložiska.
