<b>Expertní zpráva č. 2400 J 074</b>		<b>Datum vydání zprávy</b> 8. dubna 2024	<b>Oddělení KÚ</b> Experimentální tel. +420 224 353 537
<b>Objednatel:</b> Povodí Vltavy, státní podnik sídlo: Holečkova 3178/8, Smíchov, 150 00 Praha 5 statutární orgán: RNDr. Petr Kubala, generální ředitel			
<b>Expertní zpráva:</b> VN Švihov – stavebně technický průzkum konzol SO.			
<b>Vypracoval:</b>		Ing. Pavel Štemberk Ing. Milan Holý, Ph.D.	
<b>Spolupráce:</b>		Ing. Tomáš Mandlík	
<b>Odpovědný řešitel:</b>		Ing. Pavel Štemberk	
<b>Vedoucí oddělení:</b>		Prof. Ing. Jiří Kolísko, Ph.D.	
<b>Ředitel KÚ:</b>		Prof. Ing. Jiří Kolísko, Ph.D.	
<b>Výtisk číslo:</b>  <b>1      2      3      4</b>		<b>Rozdělovník:</b>  Objednatel: 3x Archiv KÚ: 1x

Tato zpráva uvádí výsledky diagnostického průzkumu uložení lávky na konzolách sdruženého objektu VN Švihov, p.č.st.354 v k.ú. Nesměřice, Středočeský kraj.

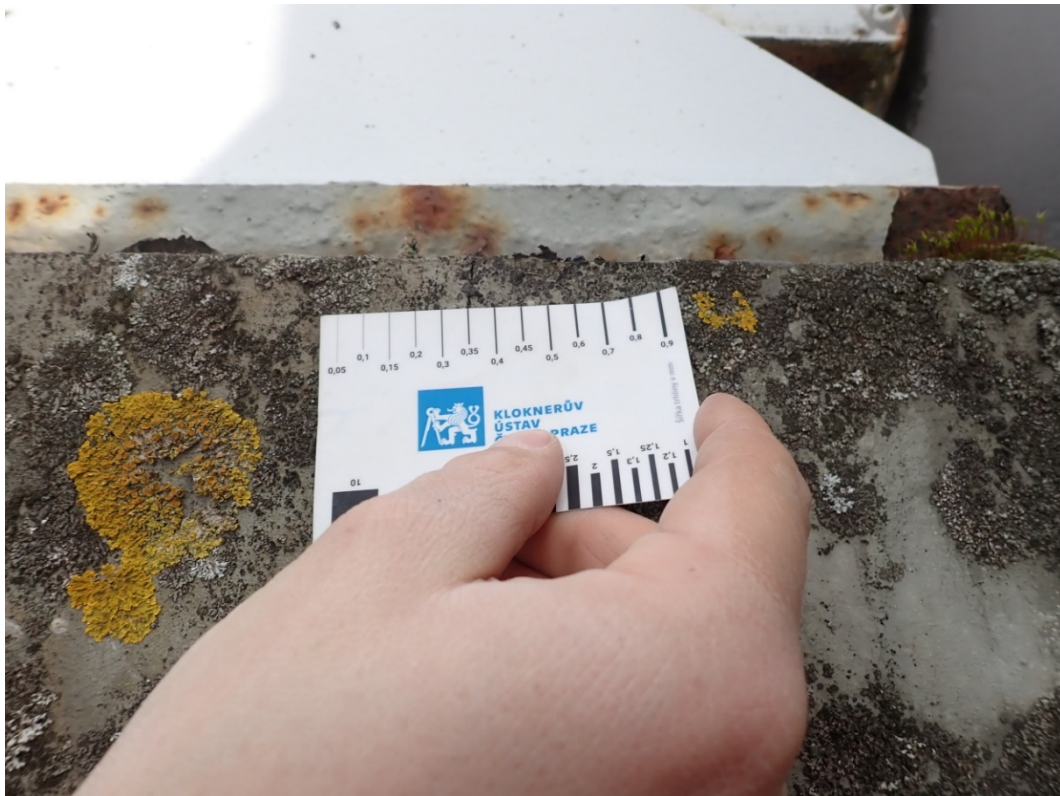
**Foto 19:** Šikmá trhlina šíře 0,35 mm pod ložiskem.

1. Zamezit zatékání vody do trhlin. Provést vhodný systém bariérového utěsnění trhlin nadlimitní šířky  $> 0,2$  mm. Jednou z možností je např. aplikovat dlouhodobě elastický nátěr na celou oblast s trhlinami. Nátěr musí být schopený trhliny dlouhodobě překrýt, utěsnit a případně odolávat změnám šíře trhlin v intervalu  $\pm 0,1$  mm. další možností je těsnicí tlaková injektáž pomocí povrchových pakuřů. Opravu trhlin realizovat ve smyslu doporučení výrobce materiálu (nátěru, injektáže) a TP 86 a TKP 31.

2. Nechat si vypracovat projekt opravy a provést pojistné statické zajištění podložiskové oblasti (železobetonová konzola, ozub pod ložiskem), tak aby nemohlo dojít k rozevírání trhlin/rozpadu podložiskového bloku, a to např. pomocí převázání podložiskových oblastí s trhlinami pomocí svaření „krabice“ z L-profilů umístěných v hranách konzoly případně v kombinaci se stažením pomocí závitových tyčí, případně jiného vhodného řešení.

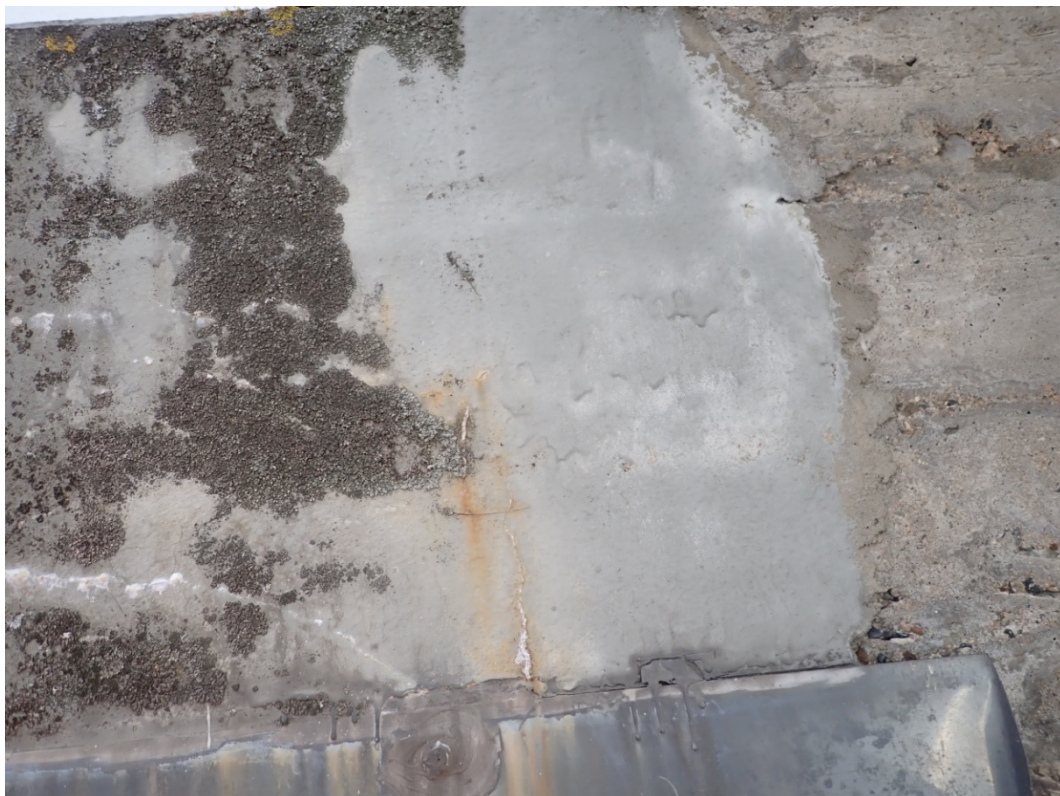
**Foto 20:** Šikmá trhlina šíře 0,5 mm na rozhraní nižší/vyšší části konzoly.

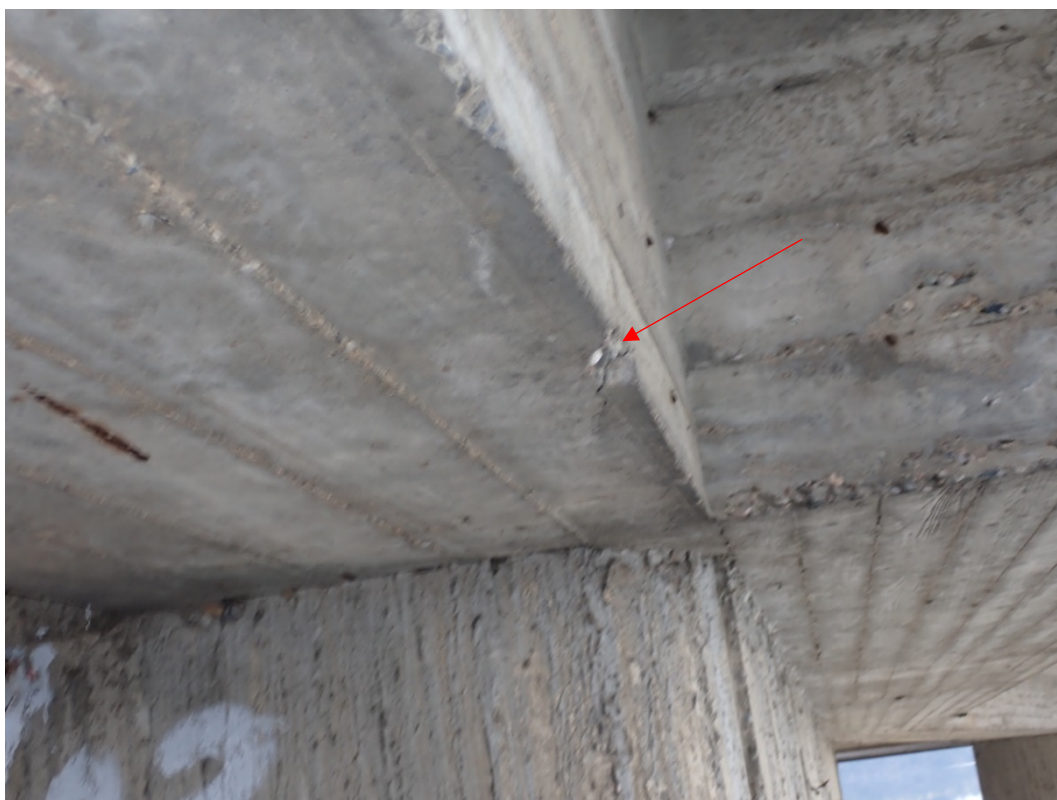
**Foto 21:** Trhlina na spodní části konzoly od koroze výztuže.

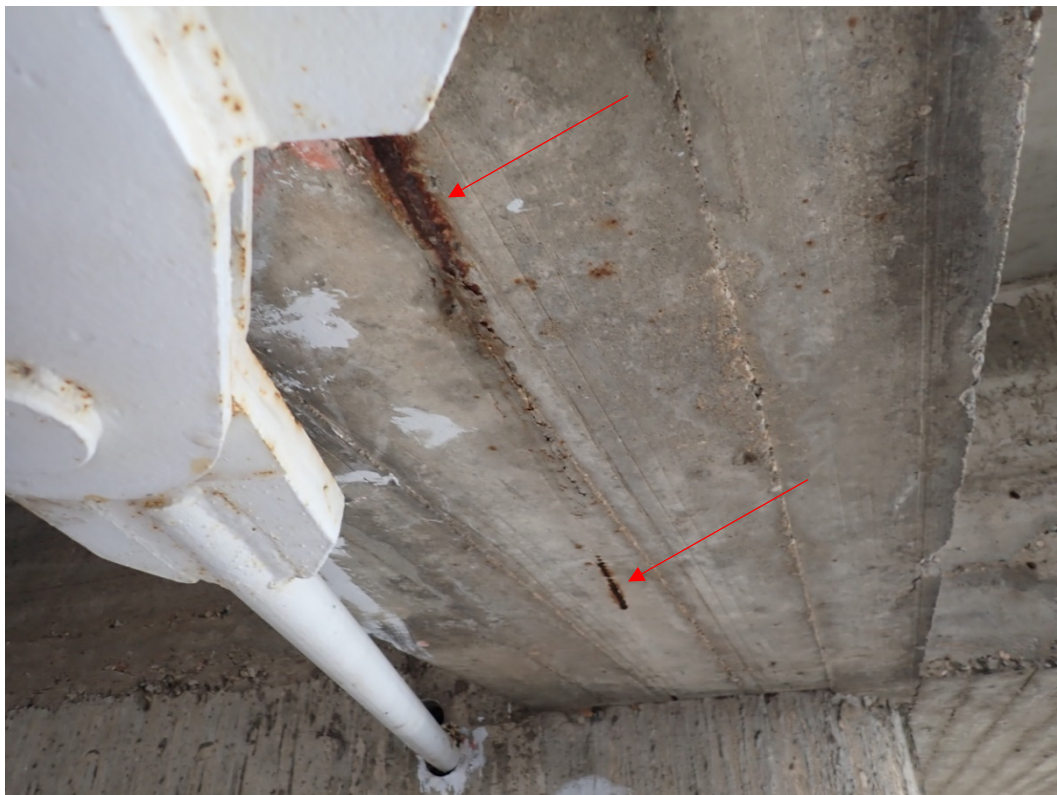
**Foto 22:** Koroze distančních podložek, malé krytí výztuže 2x.

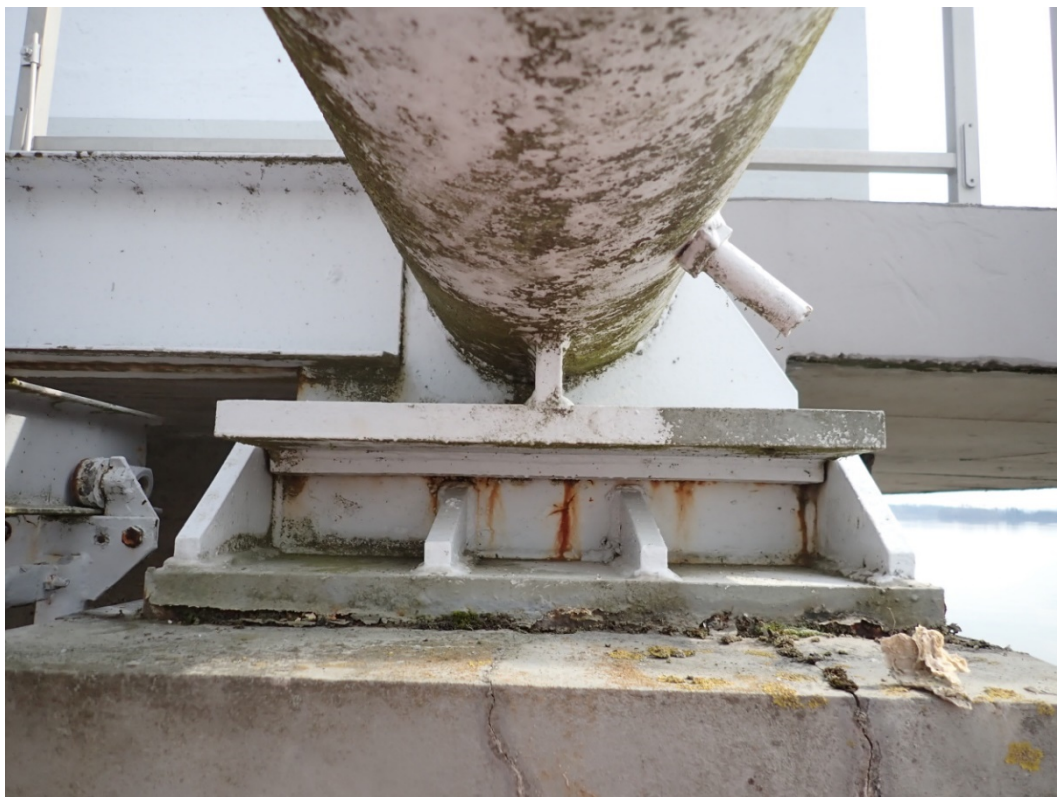
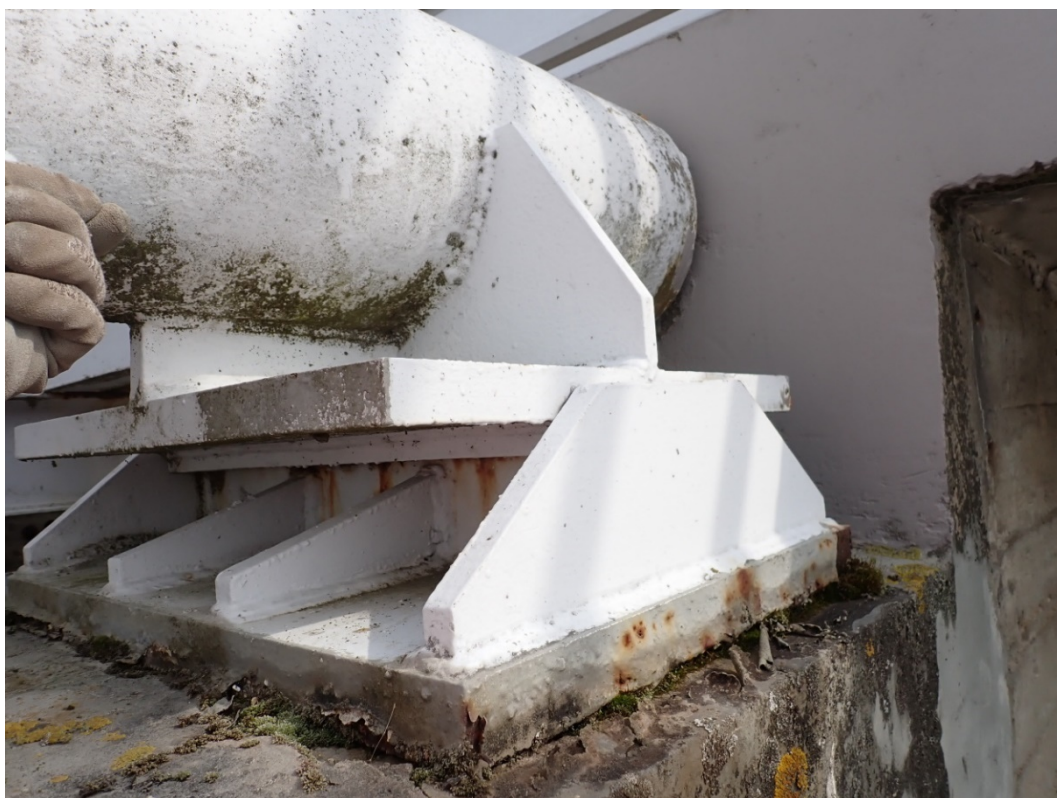
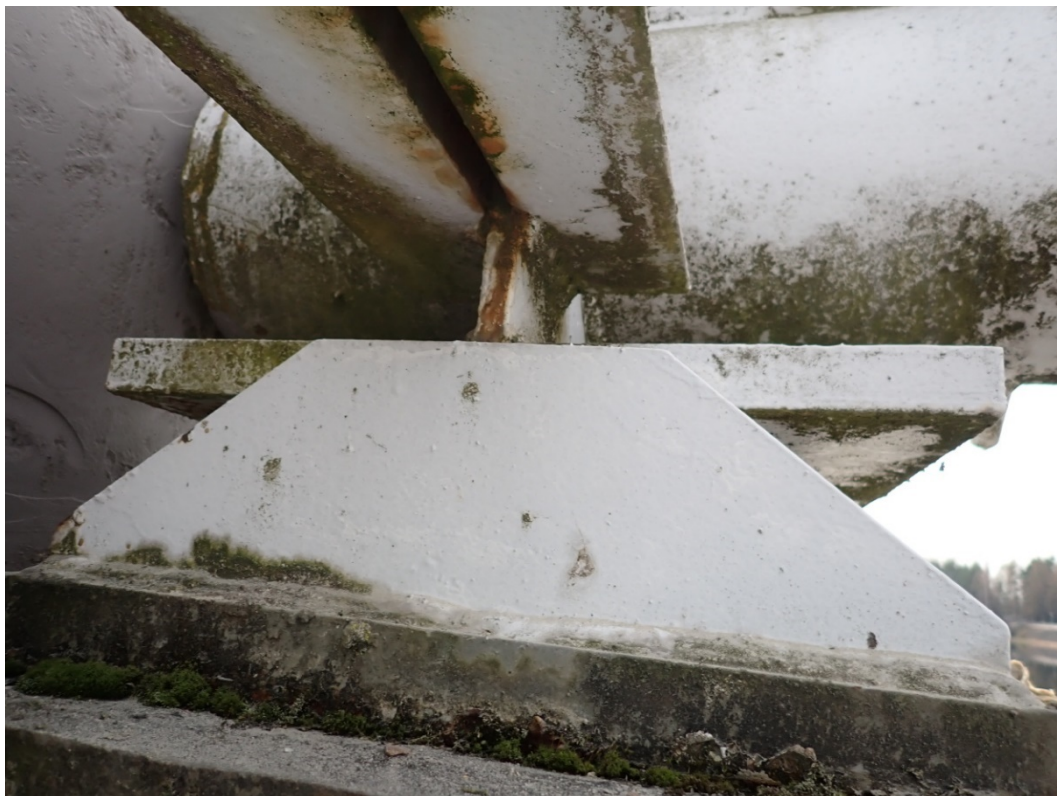
**Foto 23 až 25:** Pohled na ložisko LK, lokálně loupání PKO korozní výluhy.

**Foto 23:** Čelné pohled na ložisko LK, lokálně loupání PKO korozní výluhy.

**Foto 24:** Boční vnější pohled na ložisko LK, lokálně loupání PKO korozní výluhy.

**Foto 25:** Boční vnitřní pohled na ložisko LK, lokálně loupání PKO korozní výluhy.

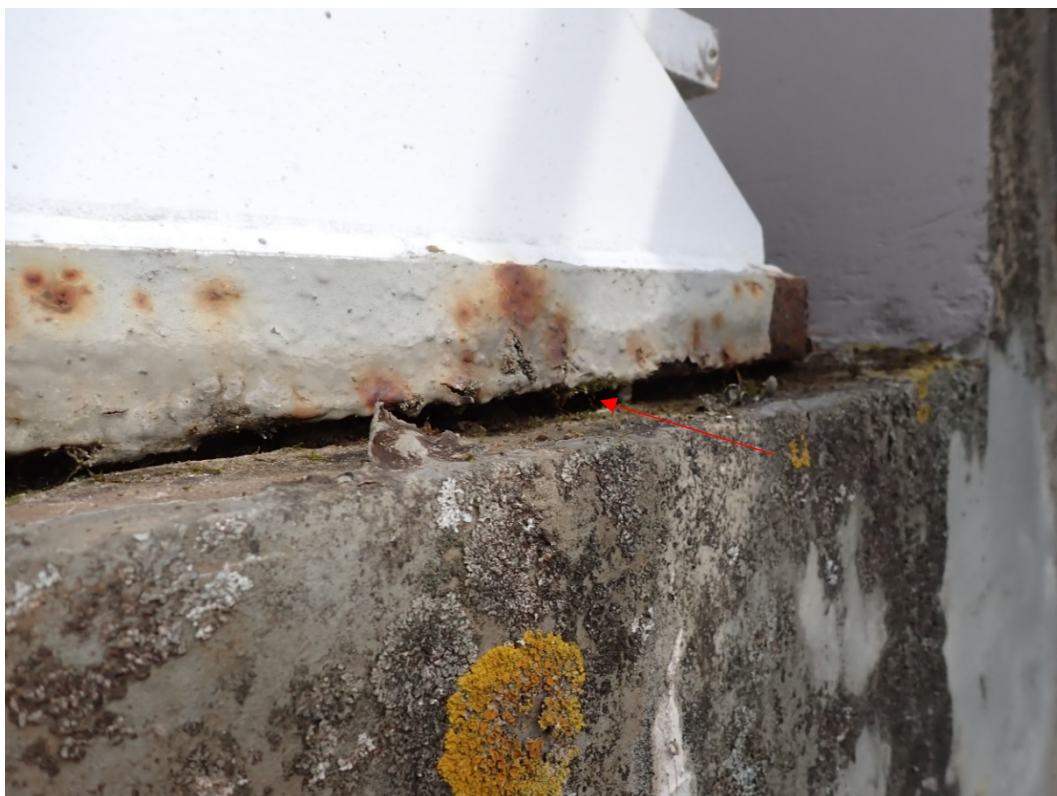
**Foto 26:** Boční vnější pohled na ložisko LK, mezi ložiskem a konzolou je do hloubky cca 100 cm mezera, ložisko není podbetonované v celé ploše.

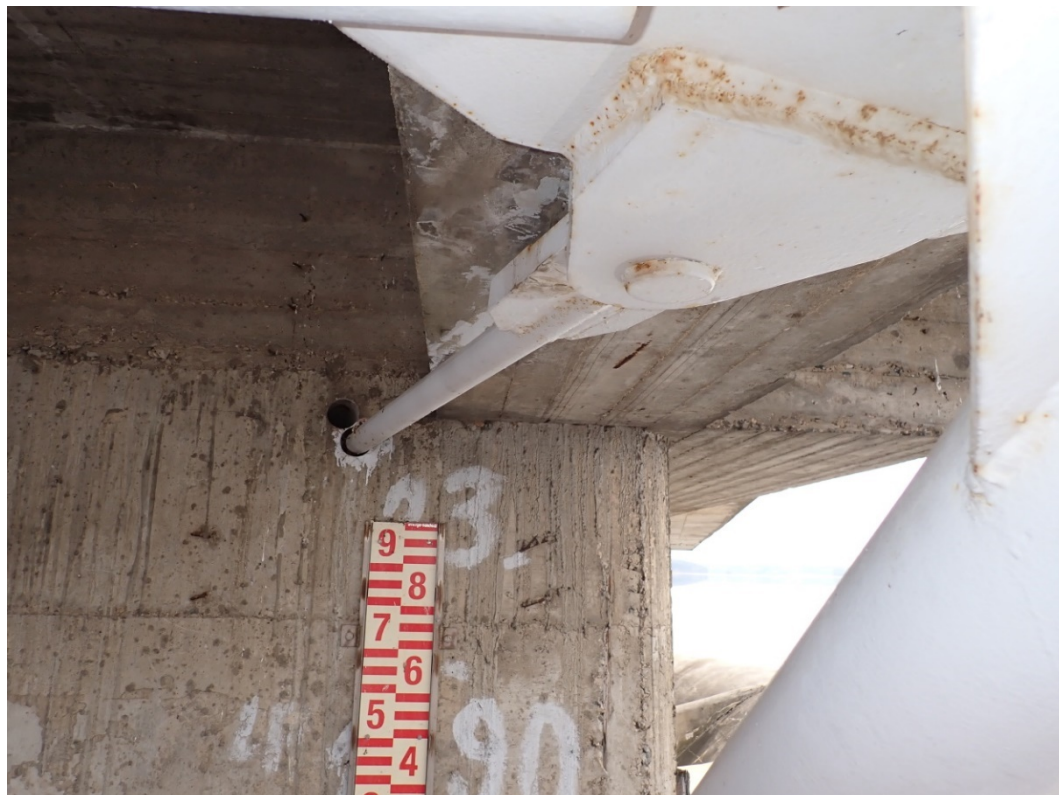
**Foto 28:** Horní táhlo dodatečného podepření, poškozené PKO, lokálně povrchová koroze.

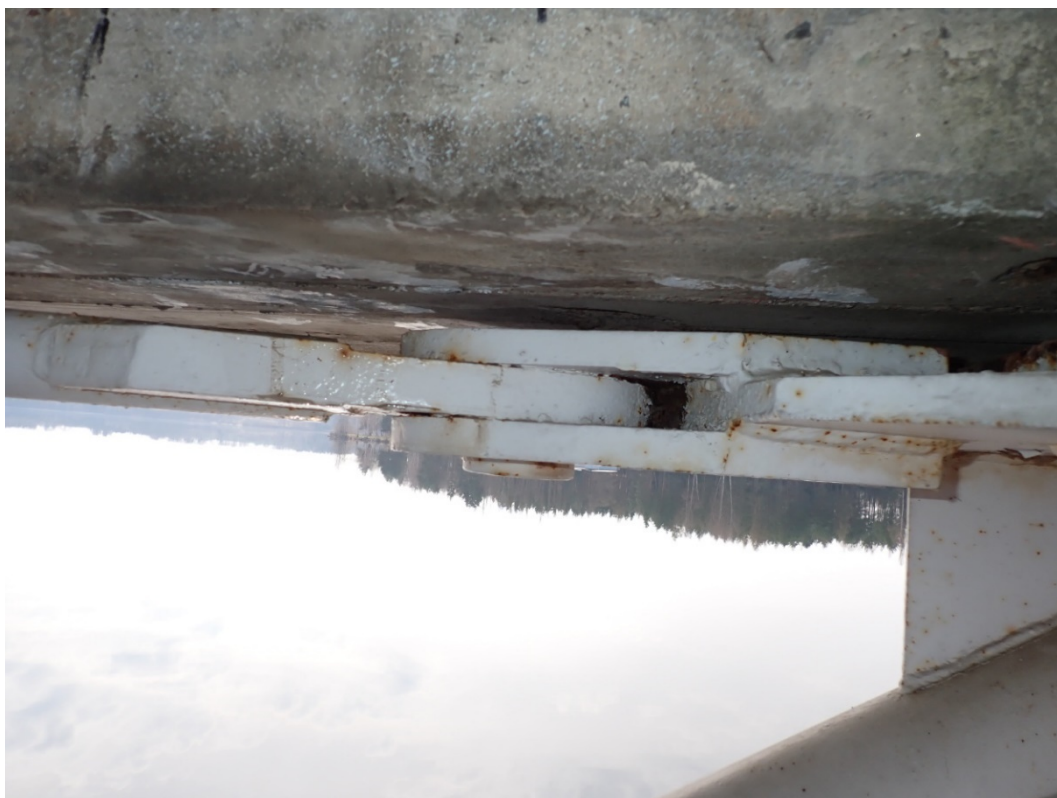
**Foto 29:** Horní táhlo dodatečného podepření, poškozené PKO, lokálně povrchová koroze.

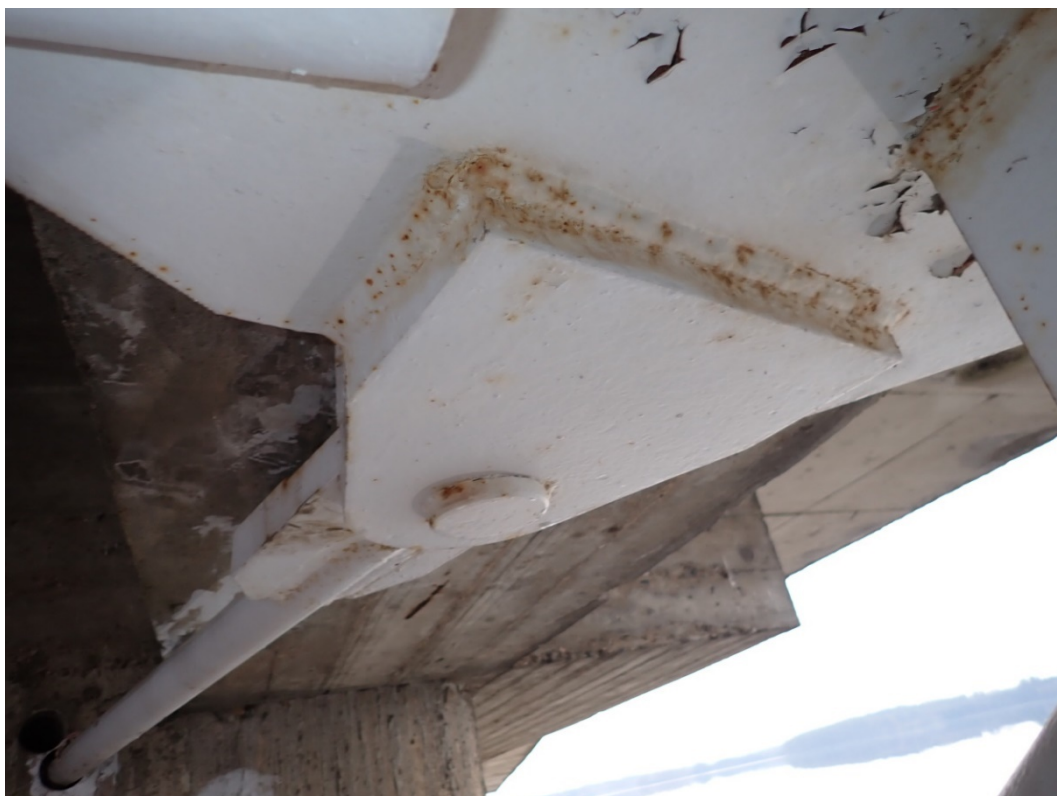
**Foto 30:** Horní táhlo dodatečného podepření, poškozené PKO, lokálně povrchová koroze.

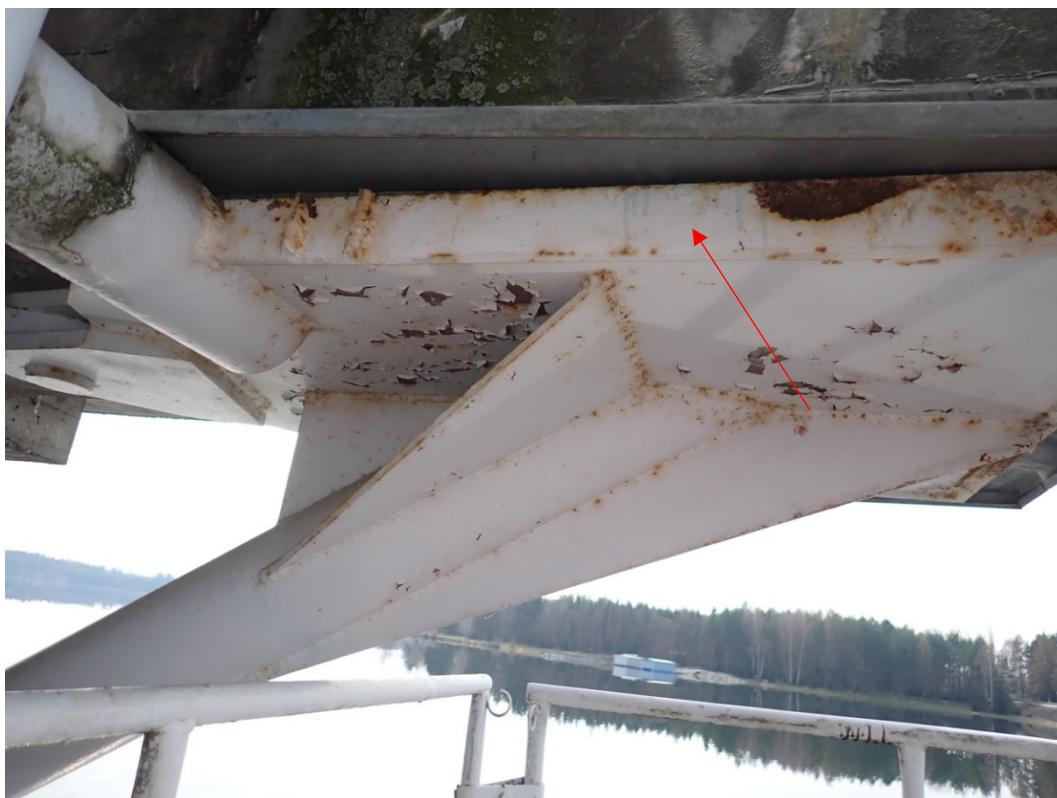
**Foto 32:** Ocelová podpěra pod konzolou, poškozené PKO, lokálně povrchová koroze.

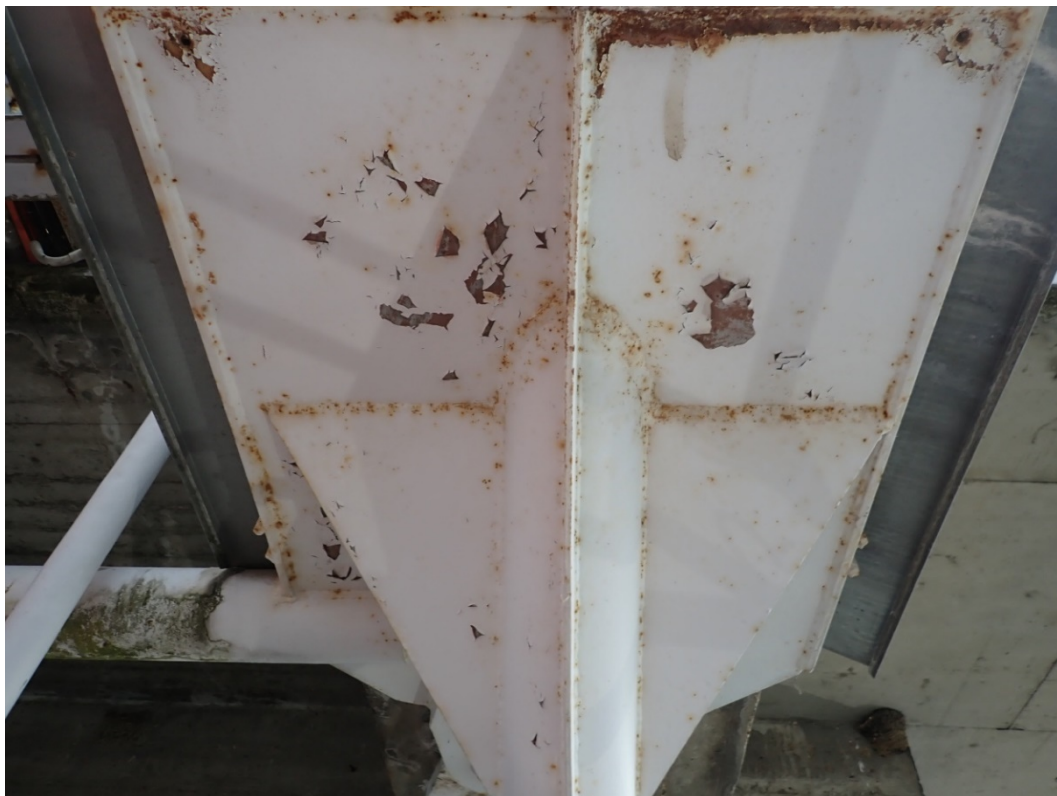
**Foto 33:** Ocelová podpěra pod konzolou, poškozené PKO, lokálně povrchová koroze.

**Foto 33:** Ocelová podpěra pod konzolou, poškozené PKO, lokálně povrchová koruze.

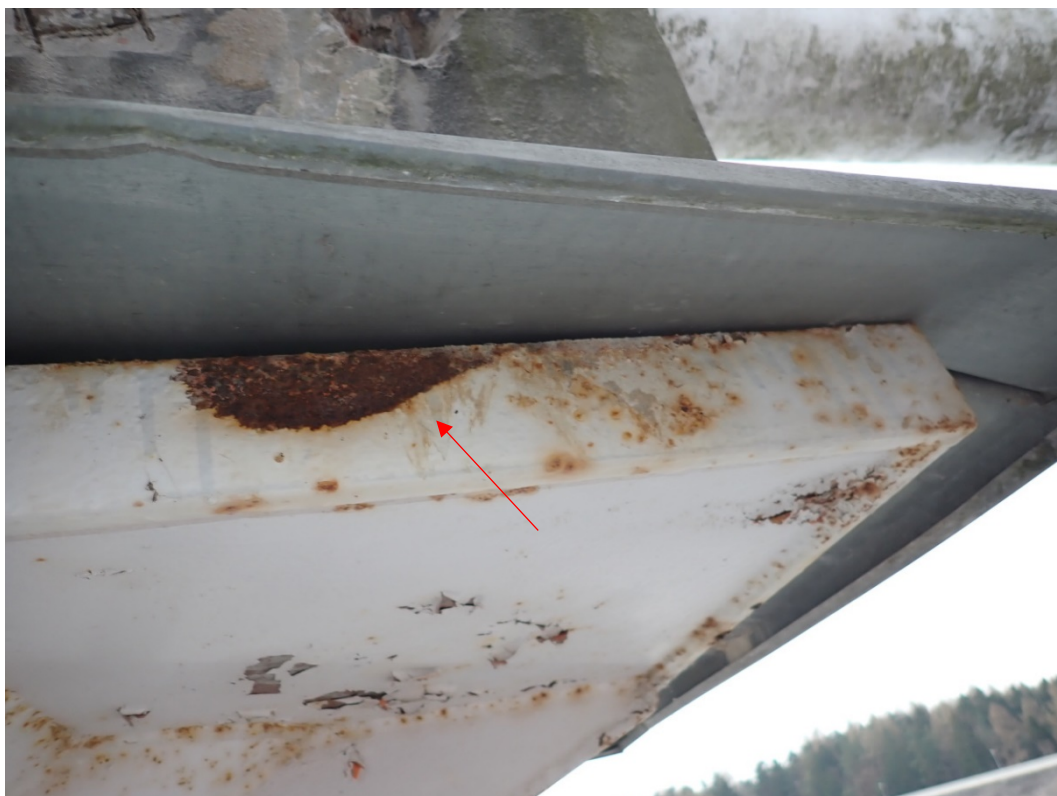
**Foto 34:** Kolem podpěry je přivařen ztužující plech, který vytváří možnost hromadění vody mezi podpěrou a konzolou, odtokové díry jsou zanesené rží. Dodatečně byl instalován ochranný pozinkovaný plech proti srážkové vodě.

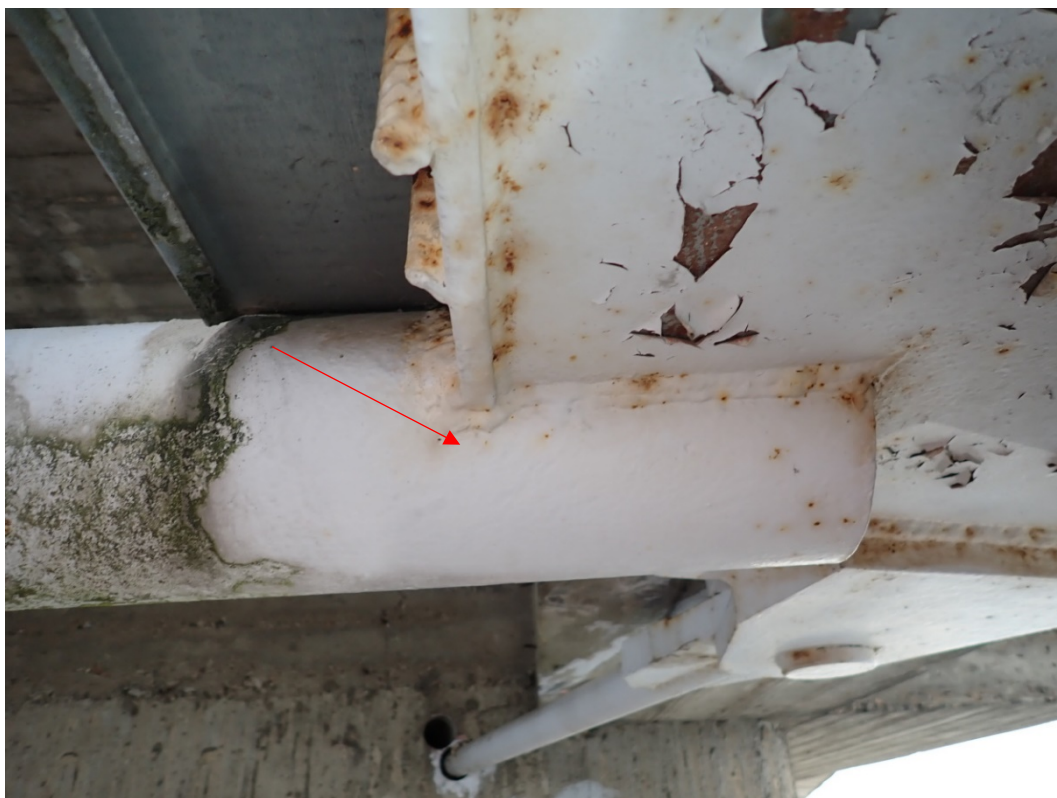
**Foto 35:** Příčná táhla mezi podpěrami konzol, spoj táhla a podpěry, poškozené PKO, lokálně povrchová koroze.

**Foto 35:** Příčná táhlo mezi podpěrami konzol, spoj táhla a podpěry, poškozené PKO, lokálně povrchová koroze.

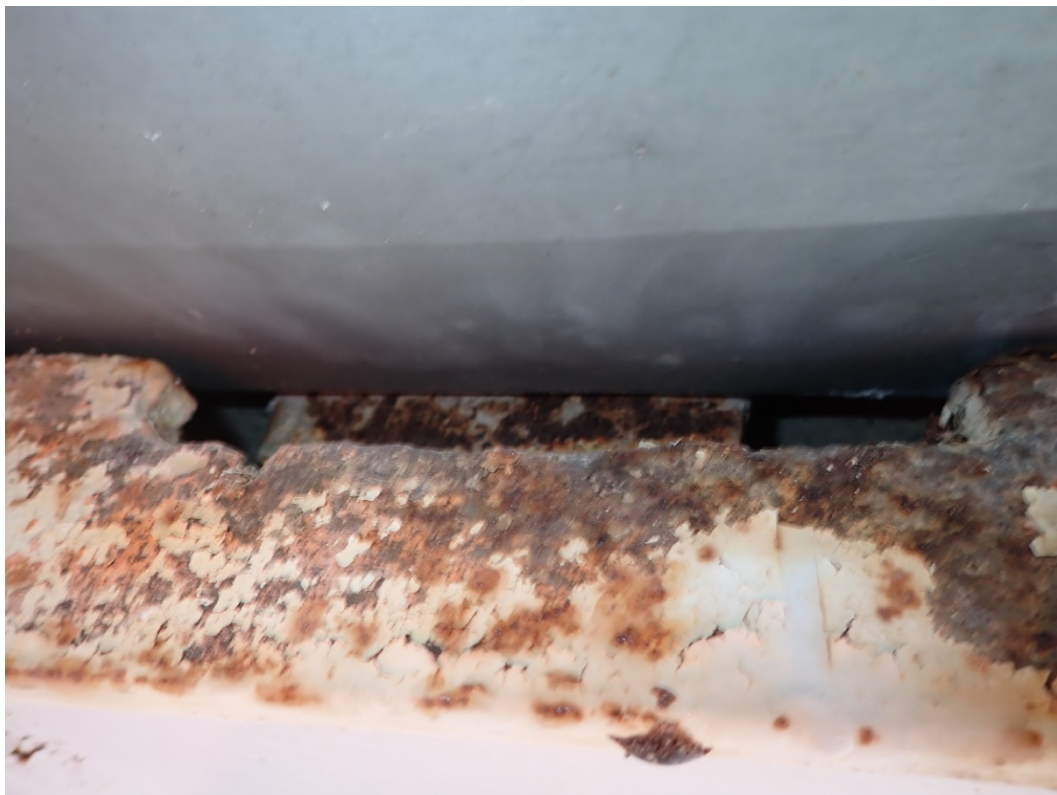
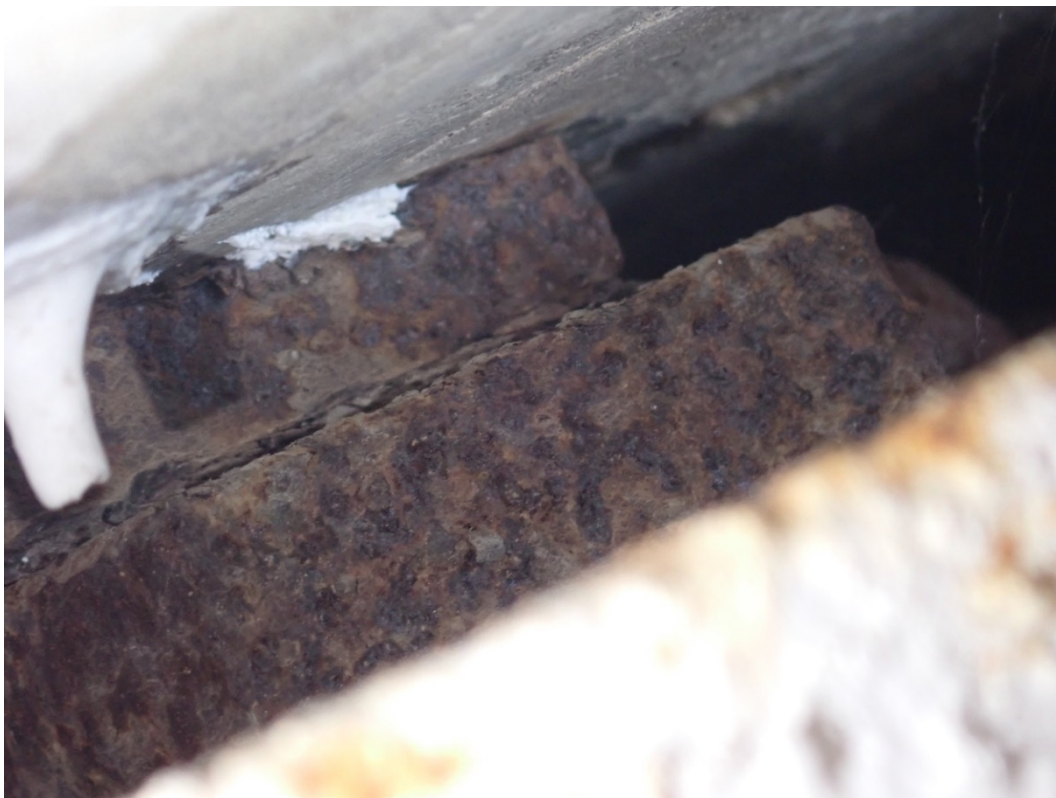
**Foto 36 a 37:** Mezi podpěrou a samotnou konzolou jsou instalovány ocelové klíny celkem 4x pro aktivaci podepření mezi ocelovou konstrukcí a žb. konzolou. Ocelové klíny jsou napadeny masivní korozí, úbytek odhadujeme v řádu 1 mm.

**Foto 36:** Mezi podpěrou a samotnou konzolou jsou instalovány ocelové klíny celkem 4x pro aktivaci podepření mezi ocelovou konstrukcí a žb. konzolou. Ocelové klíny jsou napadeny masivní korozí, úbytek odhadujeme v řádu 1 mm.

**Foto 37:** Mezi podpěrou a samotnou konzolou jsou instalovány ocelové klíny celkem 4x pro aktivaci podepření mezi ocelovou konstrukcí a žb. konzolou. Ocelové klíny jsou napadeny masivní korozí, úbytek odhadujeme v řádu 1 mm.
