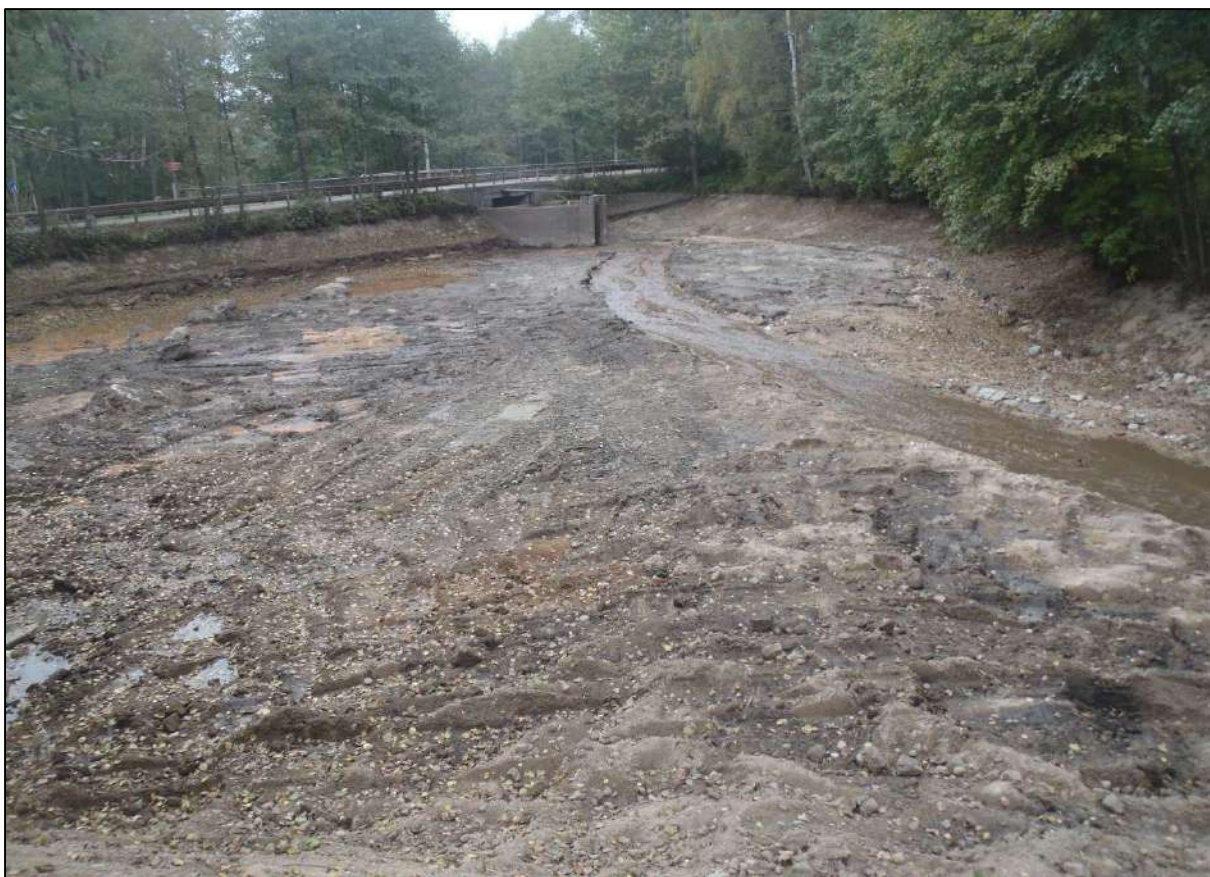
Obr. 1: Stav přehrážky krátce po předcházejícím odtěžení nánosů (9/2011)

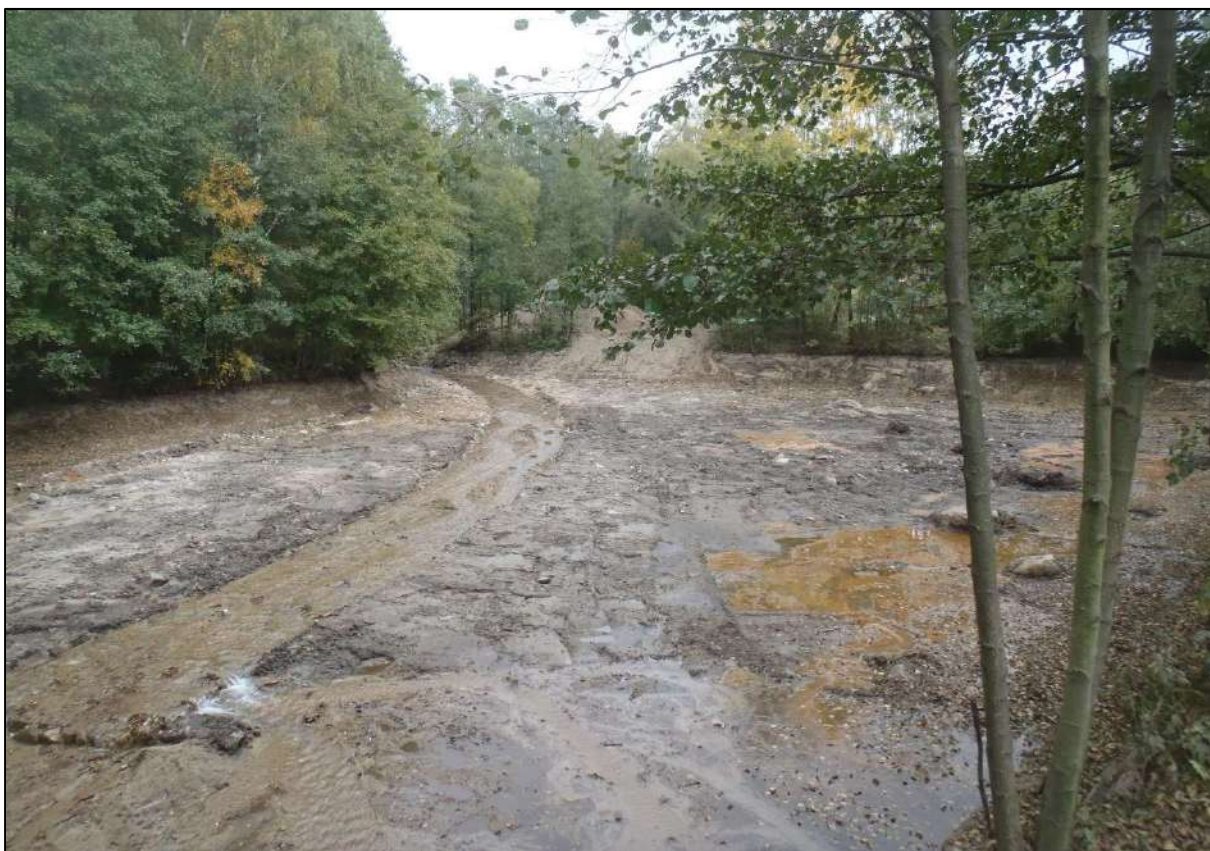
Obr. 2: Stav přehrážky krátce po předcházejícím odtěžení nánosů (9/2011)

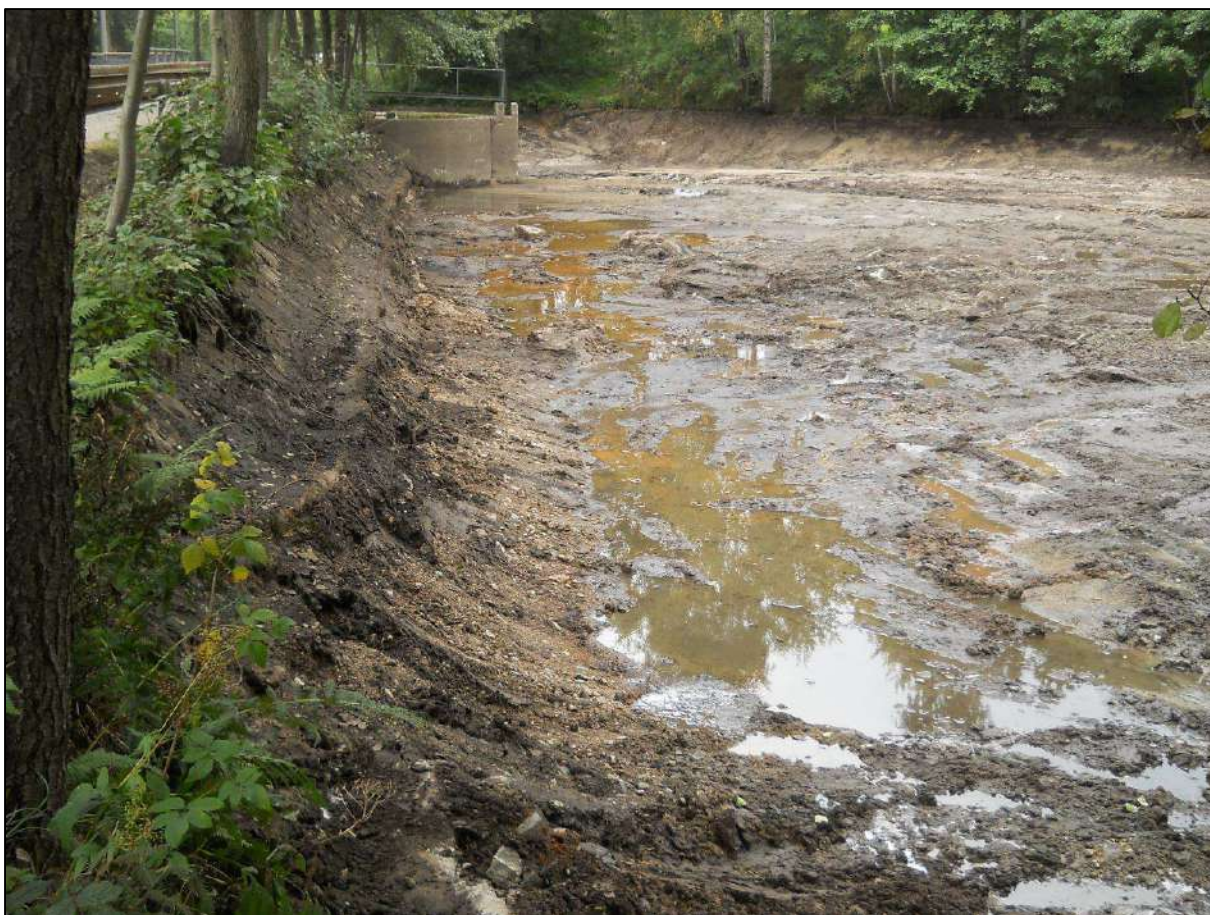
Obr. 3: Stav přehrážky krátce po předcházejícím odtěžení nánosů – dlažba na návodním líci hráze, včetně patky (9/2011)

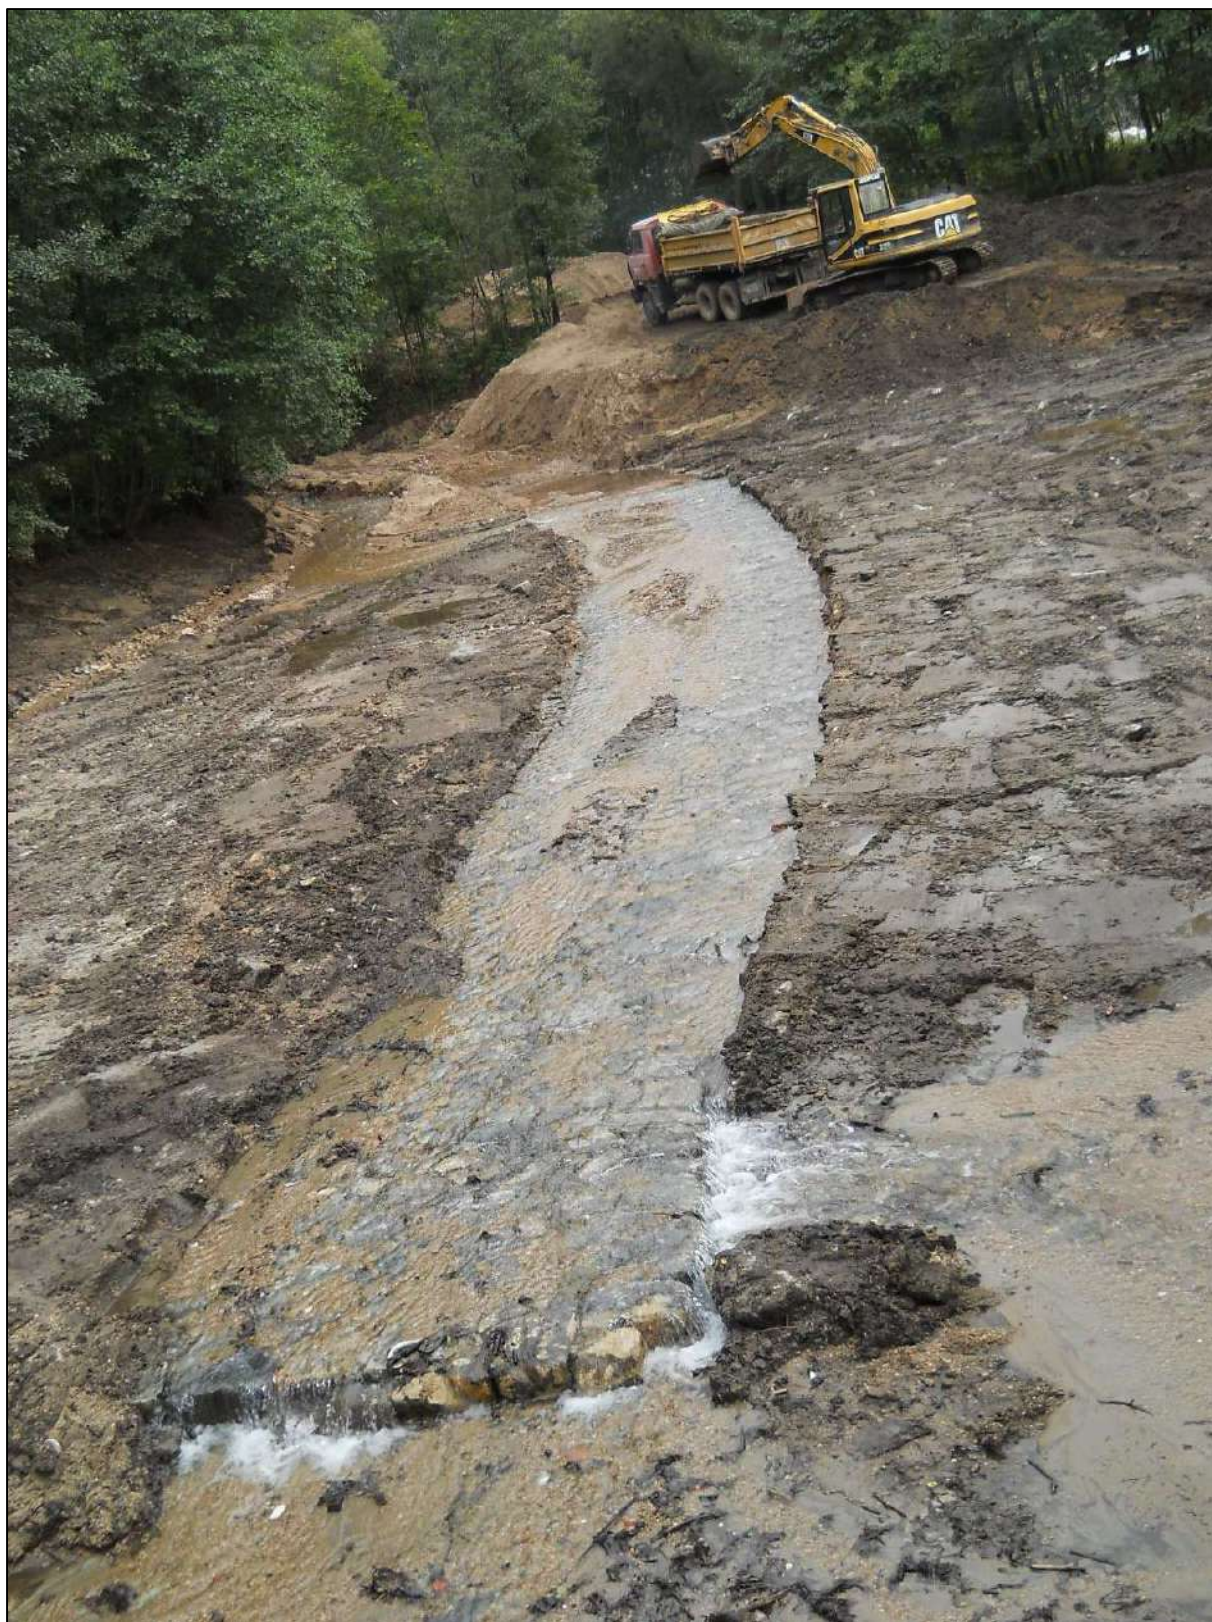
Obr. 4: Stav přehrážky během odtěžení nánosů – zřetelné opevnění dna toku s přesahem do dna nádrže (9/2011)

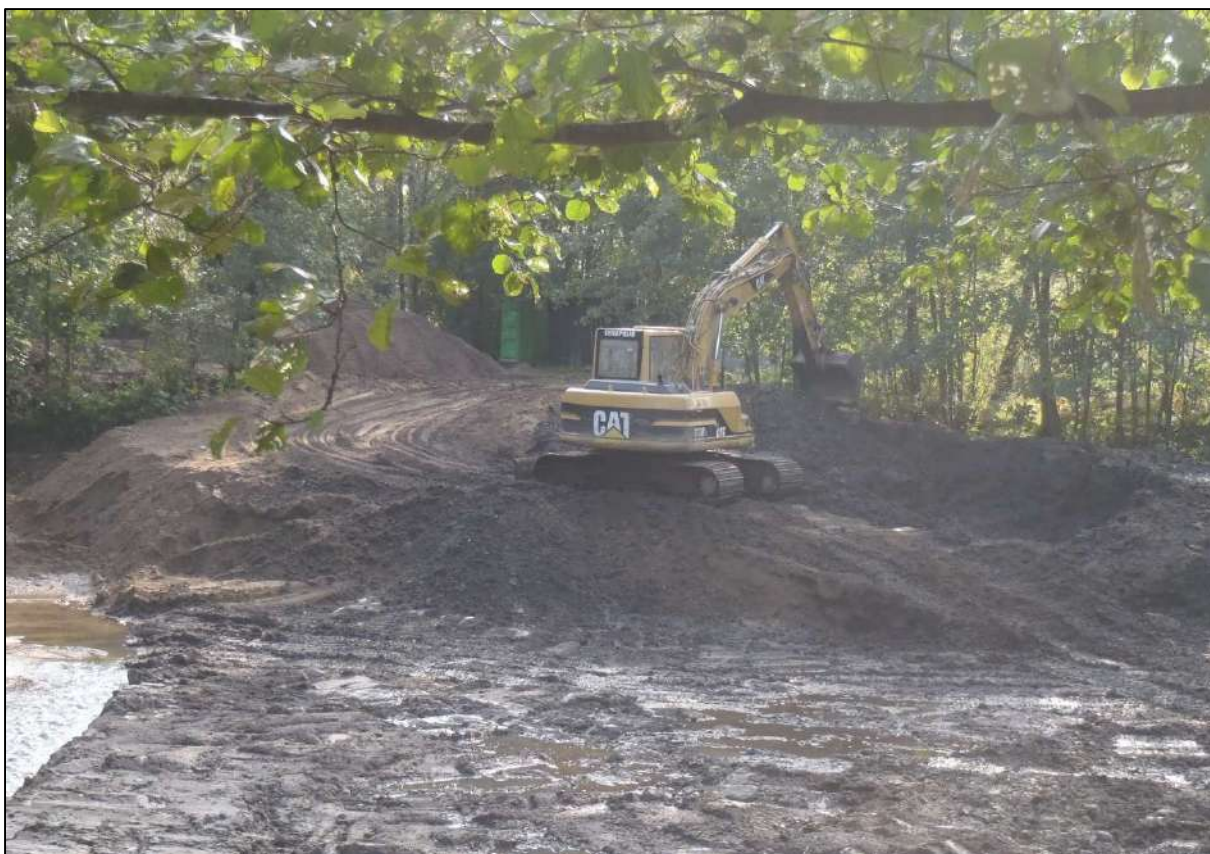
Obr. 5: Průběh těžení přehrážky, shrnování středním rypadlem (14t) (9/2011)

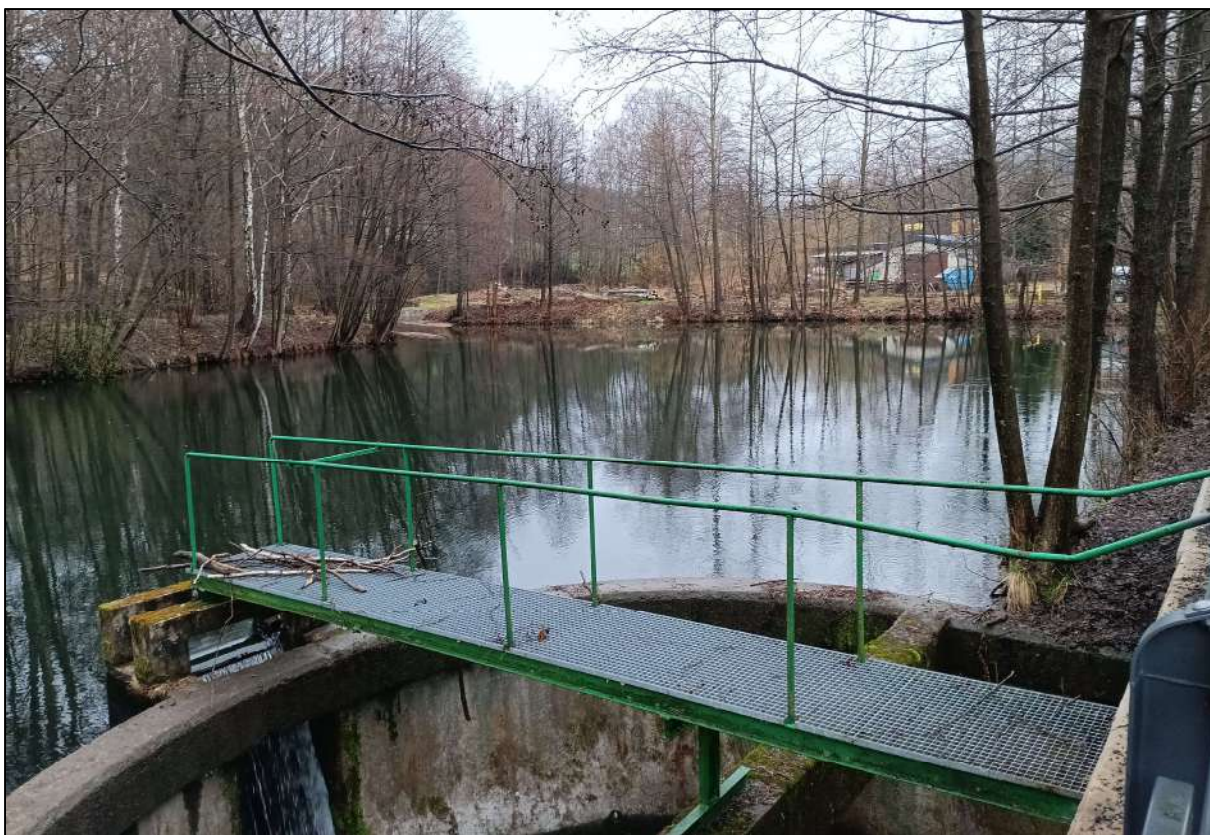
Obr. 6: Celkový pohled na nádrž od sdruženého objektu (3/2025)

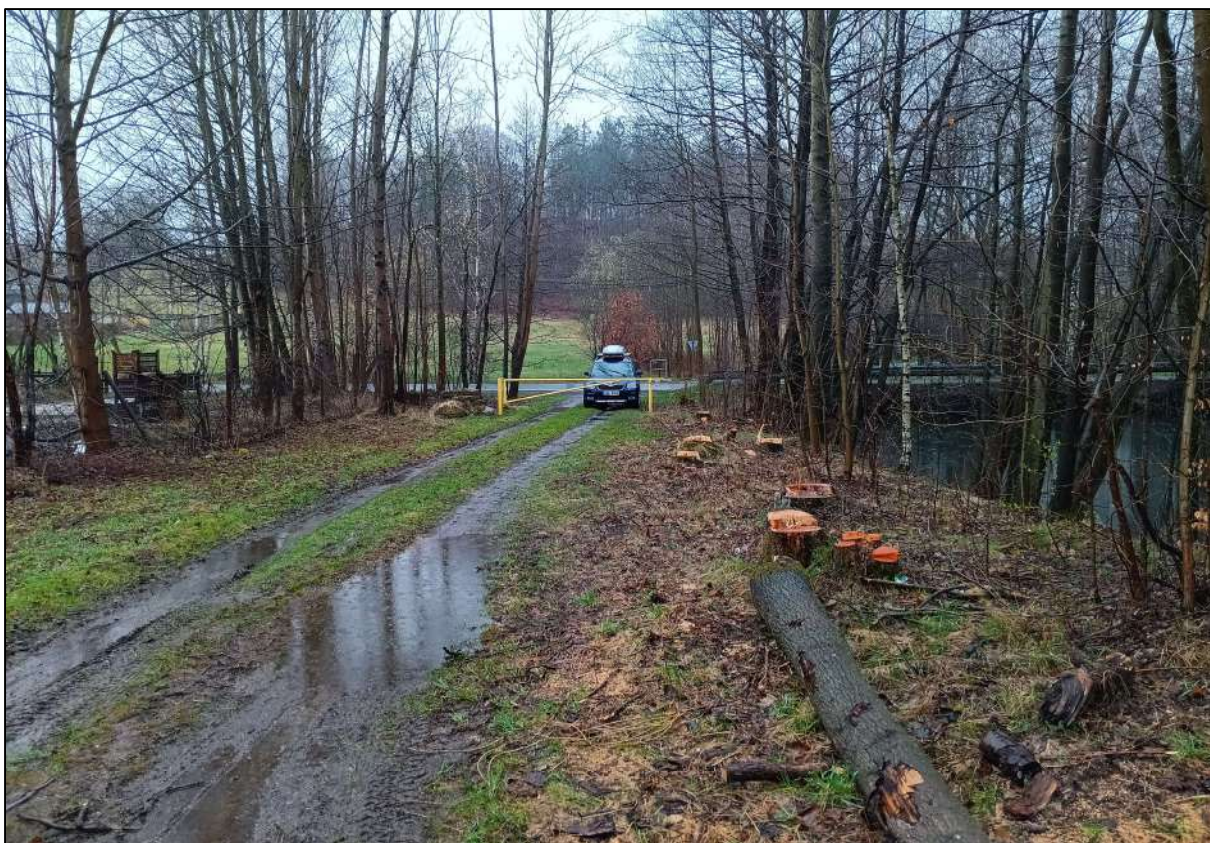
Obr. 7: Prostor příjezdu a manipulační plochy (3/2025)

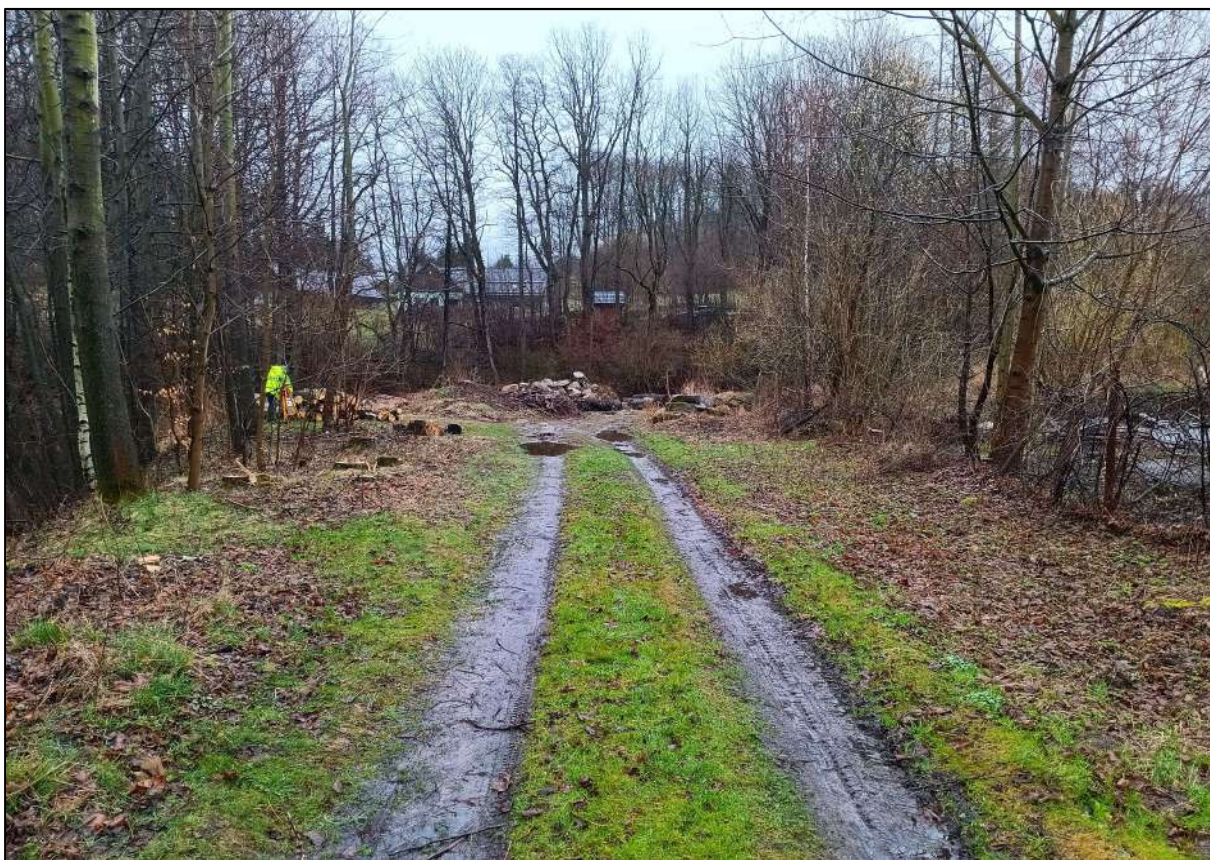
Obr. 8: Manipulační plocha (3/2025)

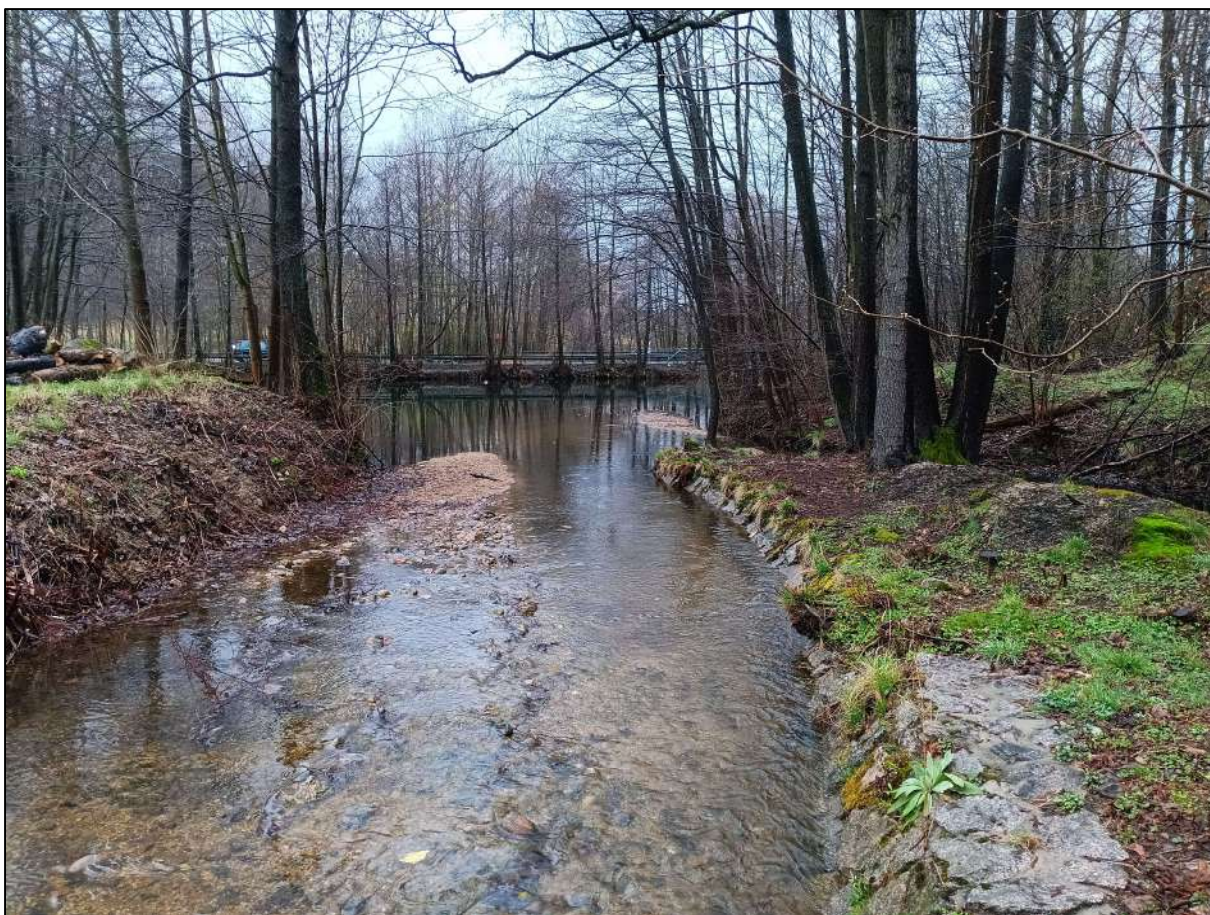
Obr. 9: Převažující objem nánosů – figura v nátokové části nádrže (3/2025)

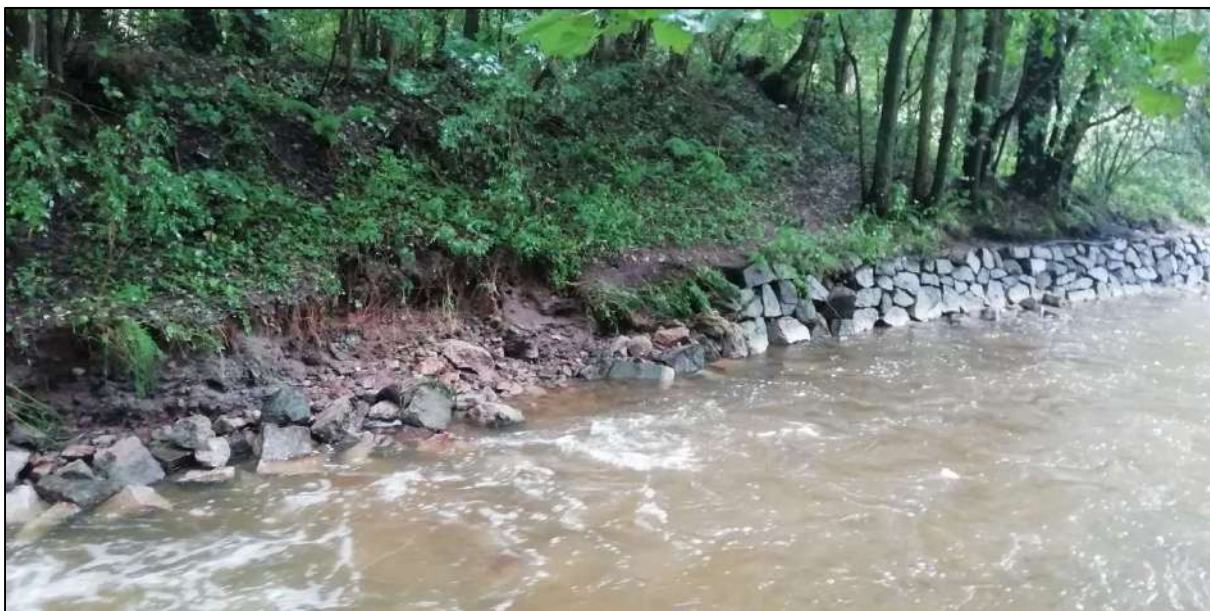
Obr. 10: Rozsah poškození LB rovnaniny v nátoku do zátopy hlavní nádrže VD Fojtka (napojení a struktura původní rovnaniny) (9/2024)

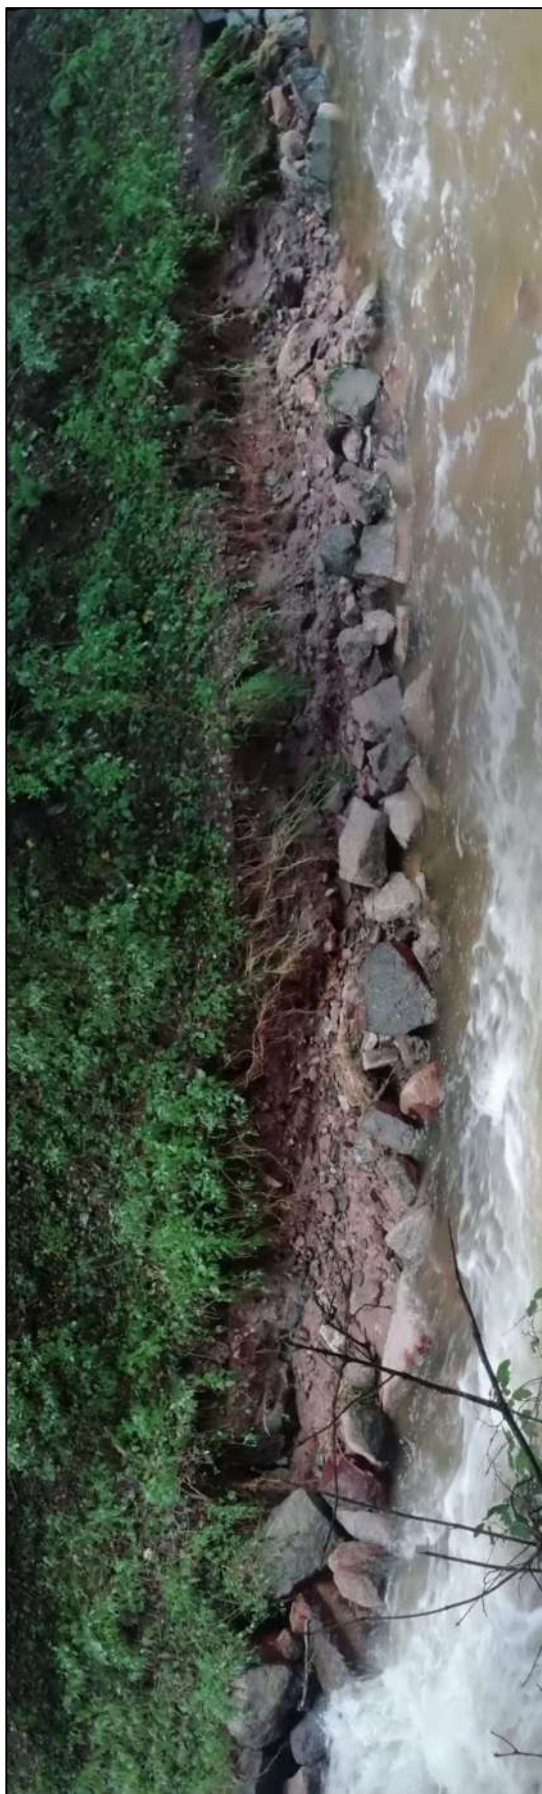
Obr. 11: Celkový rozsah poškození LB rovnániny v nátoku do zátopy hlavní nádrže VD Fojtka (9/2024)
