# „Dyje, VD Vranov, ř. km 161,962 – 162,086, Vranov nad Dyjí oprava toku pod VD“

## D. Dokumentace objektů – textová část

**leden 2025**  
DPS

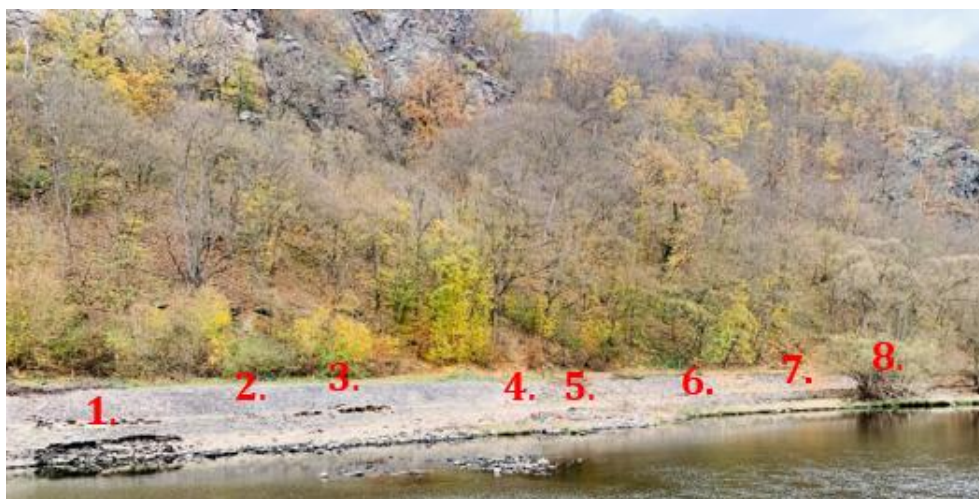
#### **Úseky k opravě stanovené na výrobních výborech**

1. 162,065 – 162,058 (Délka: 7,76 m)
2. 162,058 – 162,050 – oprava bermy (Délka: 7,73 m)
3. 162,050 – 162,042 (Délka: 8,22 m)
4. 162,032 – 162,023 – oprava bermy (Délka: 2,57m + překryv 6,51m)
5. 162,029 – 162,015 (Délka: 14 m)
6. 162,011 – 162,004 – oprava bermy (Délka: 7,26 m)
7. 161,991 – 161,989 – oprava bermy (Délka: 2,0 m)
8. 161,980 – 161,962 (Délka: 18 m)
