HG partner s.r.o. Smetanova 200, 250 82 Úvaly www.hgpartner.cz Telefon: 246 082 015 e-mail: hgp@hgpartner.cz	Paré č.:		
Investor: Povodí Labe, státní podnik, Váta Nejedlého 951/8, 500 03 Hradec Králové		Datum:	06/2025
Odpovědný projektant:	Ing. Michal Dvořák	 	
Hlavní inženýr projektu:	Ing. Michal Dvořák	 	
Vedoucí projektu:	Ing. Iveta Stýblová	 	Č. zakázky: H25-006
Vypracoval:	Ing. Iveta Stýblová	 	Změna: -
Akce:	Stěnava, Broumov, obnova LB zdi a těžení nánosů – pracování PD - č. akce 119251001 Stěnava, Broumov, obnova LB zdi, ř.km 37,430 - 37,550		Stupeň: Zjednodušená PD
Název části:	DOKUMENTACE OBJEKTŮ		Část: D
Příloha:	STAVEBNĚ TECHNICKÝ PRŮZKUM		Měřítko: - Č. přílohy: D.7

D.7 Stavebně technický průzkum

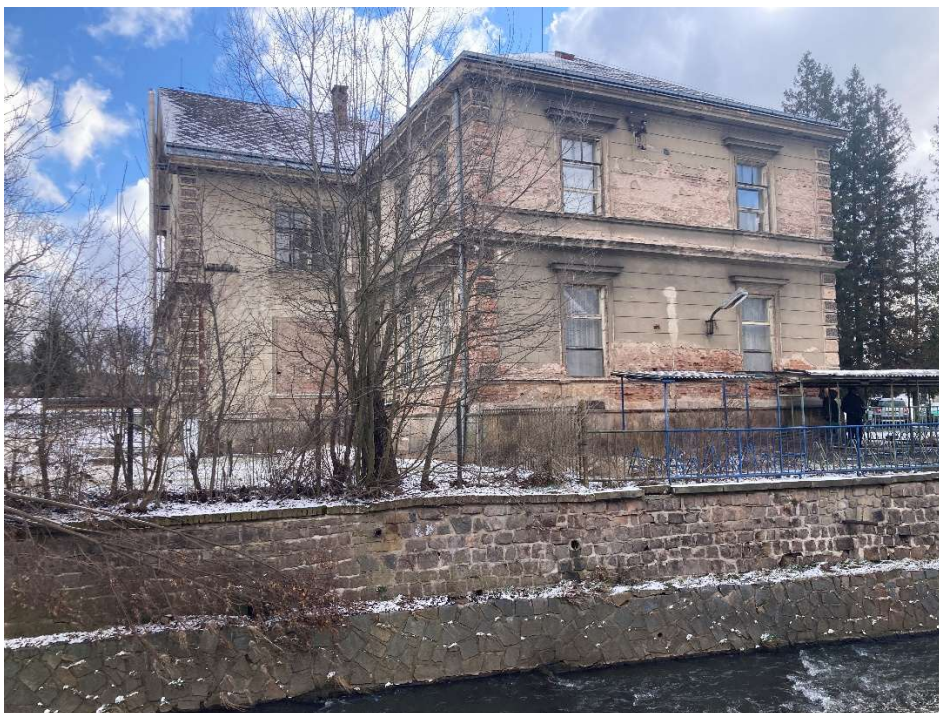
Objekt parc. č. st. 543, na adrese Soukenická č.p. 64 (obr. 1.1), se nachází na levém břehu Stěnavy, ve vzdálenosti 4,7 – 8,5 m od nábrežní zdi. Budova je dvoupodlažní a v současné době není využívána.

Obrázek 1.1: Objekt parc. č. st. 543 Soukenická č.p. 64, při pohledu od řeky.

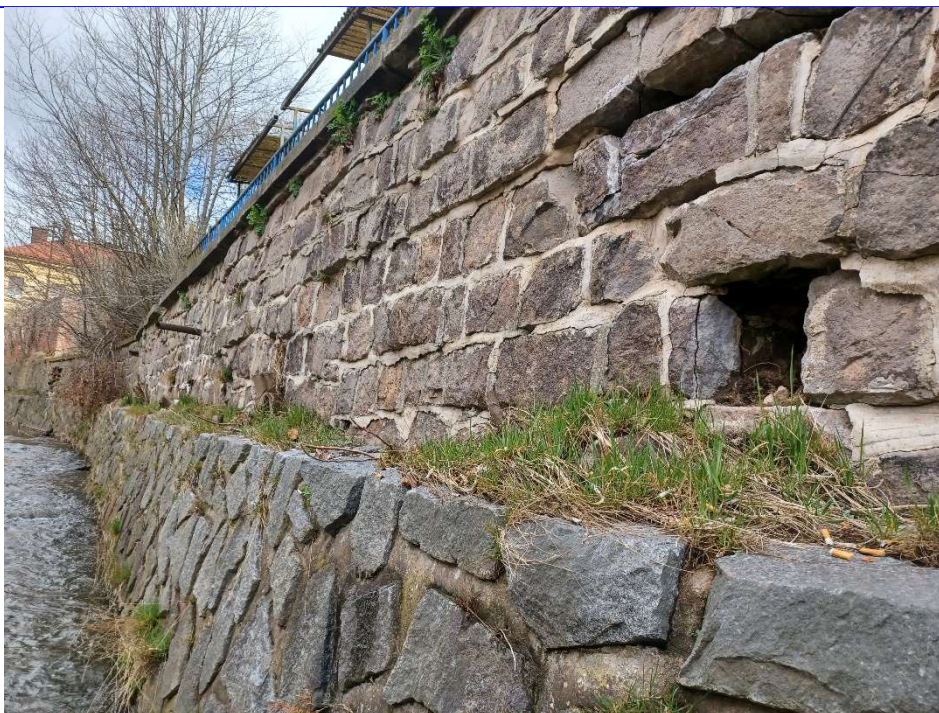
Obrázek 1.3: Detail nábrežní zdi u objektu parc. č. st. 543 Soukenická č.p. 64 a řekou, pohled proti vodě; původní kamenná zeď s lícem z řádkového zdiva, přízdívka paty zdi s použitím žulového kamene.

Stávající nábrežní zeď podél budovy (obr. 1.3) bude po úroveň žulové přízdívky kompletně rozebrána a znovu obnovena.

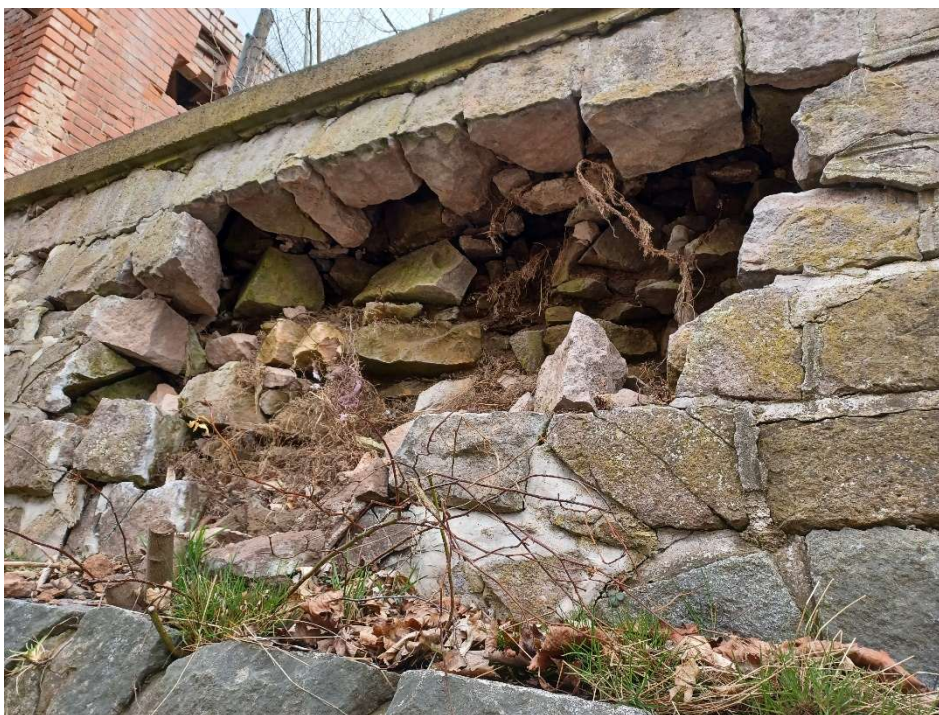
Obrázek 1.4: Větší porucha původní zdi, kde líc z řádkového zdiva zcela chybí a zůstalo pouze rubové zdivo z rovnaného kamene.

Stávající nábrežní zeď vpravo od této budovy (obr. 1.4 a 1.5) bude po úroveň žulové přízdívky kompletně rozebrána a znovu obnovena.

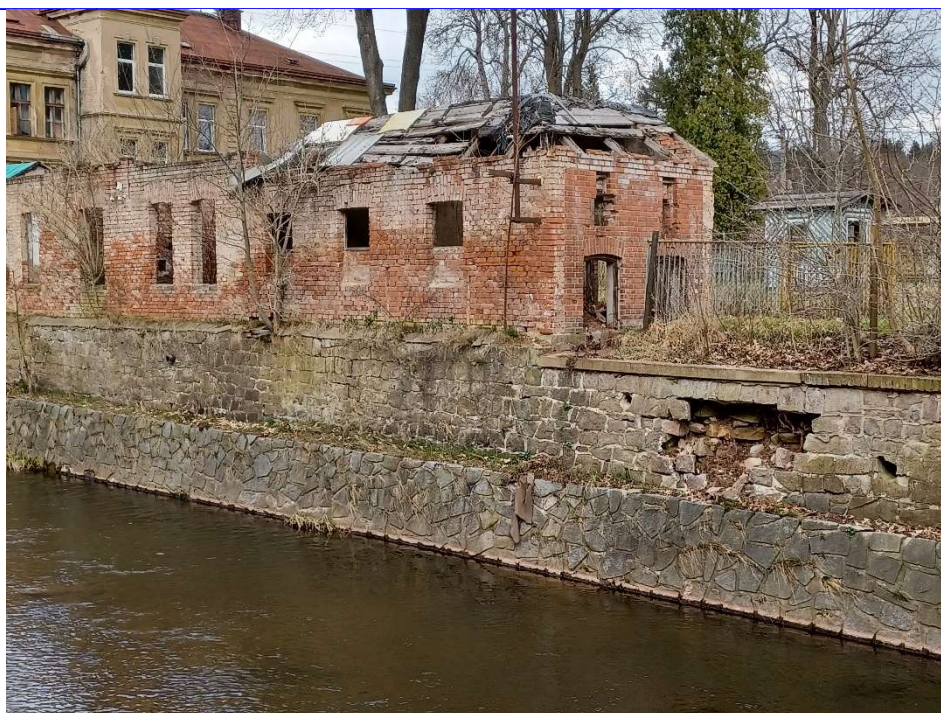
Objekt parc. č. st. 552 v ulici Soukenická bez čísla popisného (obr. 1.5 a 1.6), se nachází na levém břehu bezprostředně u nábrežní zdi řeky Stěnavy. Budova je přízemní, není nijak využívána, její současný velmi zanedbaný a neudržovaný stav její využívání ani neumožňuje. Stropy a střecha jsou v havarijním stavu.

Obrázek 1.5: Objekt parc. č. st. 552 (bez čísla popisného), při pohledu od řeky proti vodě.

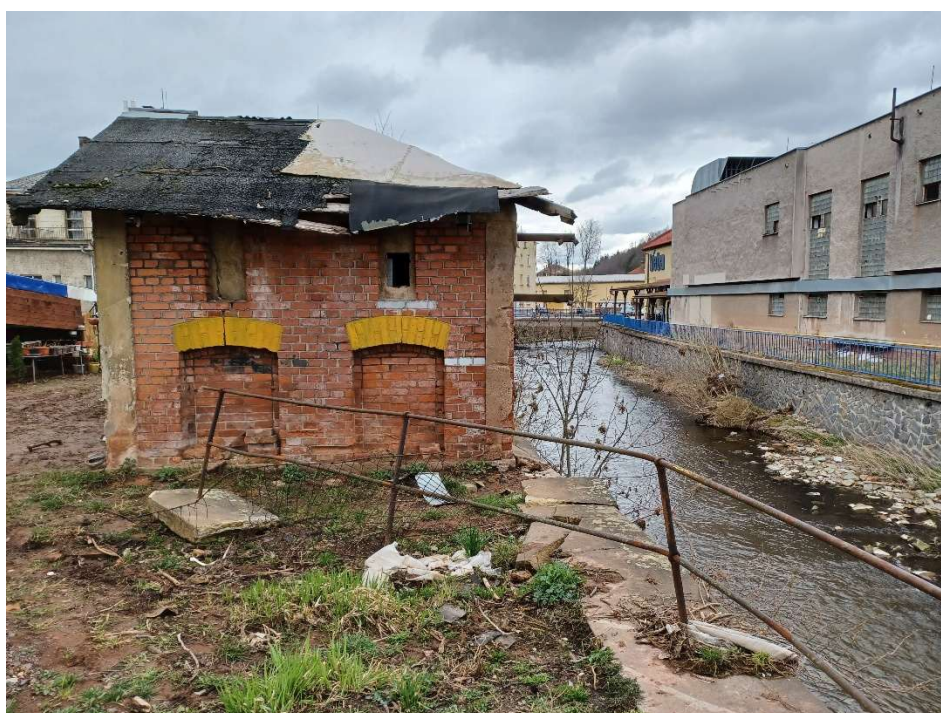
Obrázek 1.6: Objekt parc. č. st. 552 (bez čísla popisného), pohled po vodě.

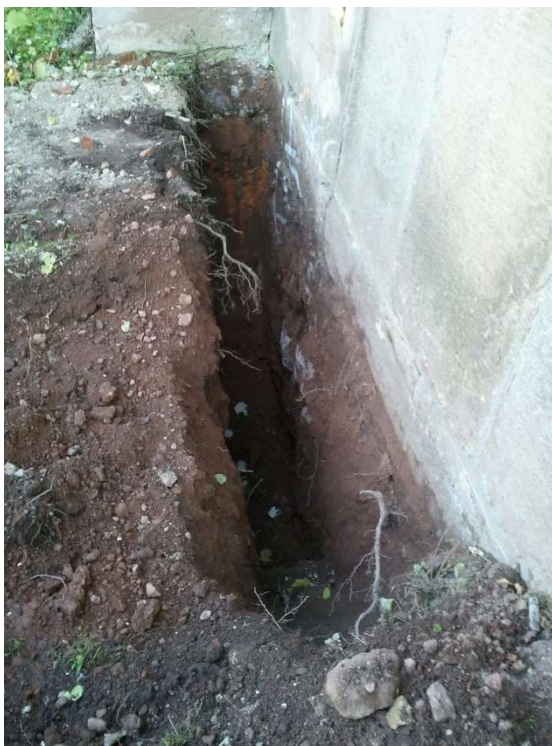
Budova je částečně podsklepená, část budovy podél řeky podsklepená není. Založení budovy bylo ověřeno třemi kopanými sondami realizovanými vně jejího obvodového pláště (obr. 3.1 až 3.4). Základy budovy, které jsou z lomového kamene, se nacházejí v předpokládané hloubce 1,75 m pod úrovní terénu.

Obrázek 3.2: Sonda č. 2 u objektu parc. č. st. 543 (Soukenická č.p. 64).

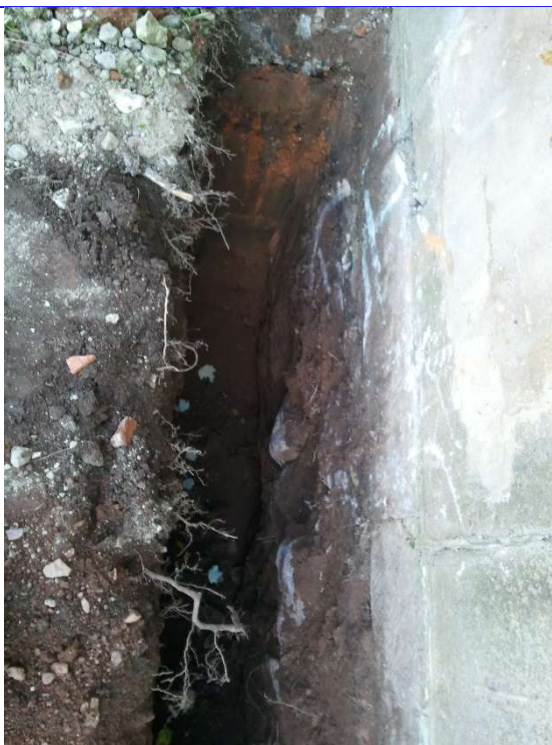
Obrázek 3.3: Sonda č. 3 u objektu parc. č. st. 543 (Soukenická č.p. 64).

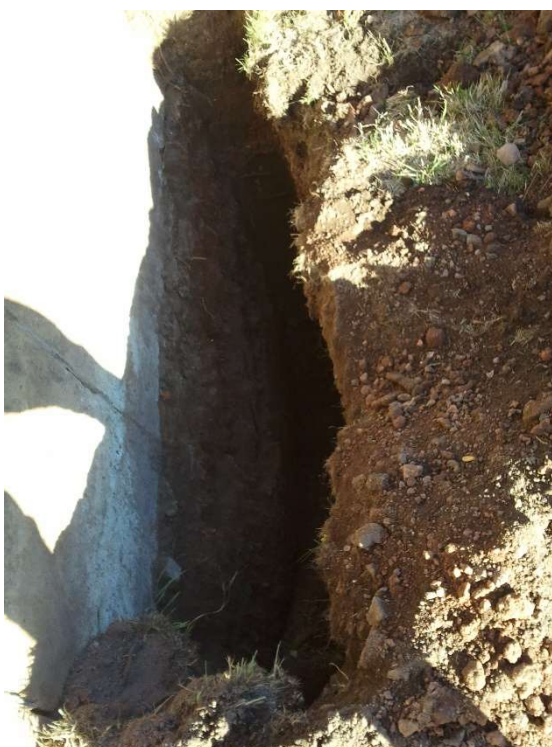
Obrázek 3.4: Sonda č. 1 u objektu parc. č. st. 543 (Soukenická č.p. 64).

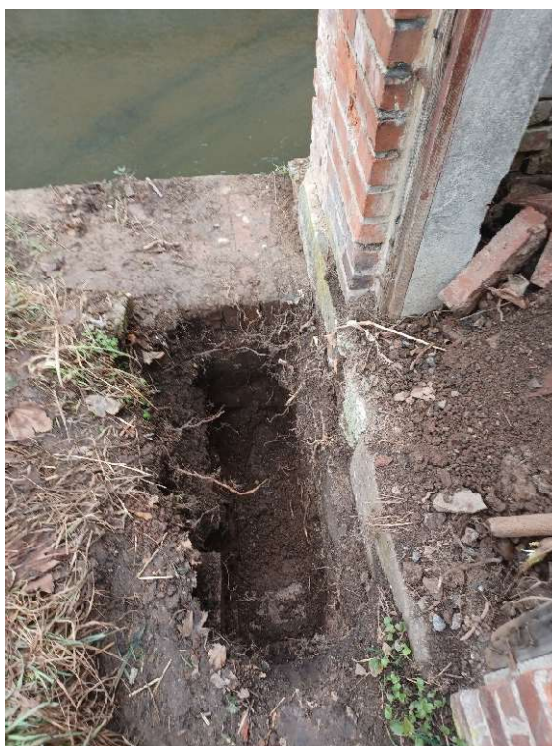
Založení budovy bylo ověřeno kopanou sondou realizovanou v rohu mezi jejím vnějším pláštěm a rubem nábrežní zdi (obr. 3.5 až 3.8). Bylo zjištěno, že základ budovy je proveden z lomového kamene a spodní hrana základu (vně nábrežní zdi) se nachází v hloubce 0,8 m pod

Obrázek 3.6: Celkový pohled na sondu mezi rubem nábrežní zdi a objektem parc. č. st. 552.

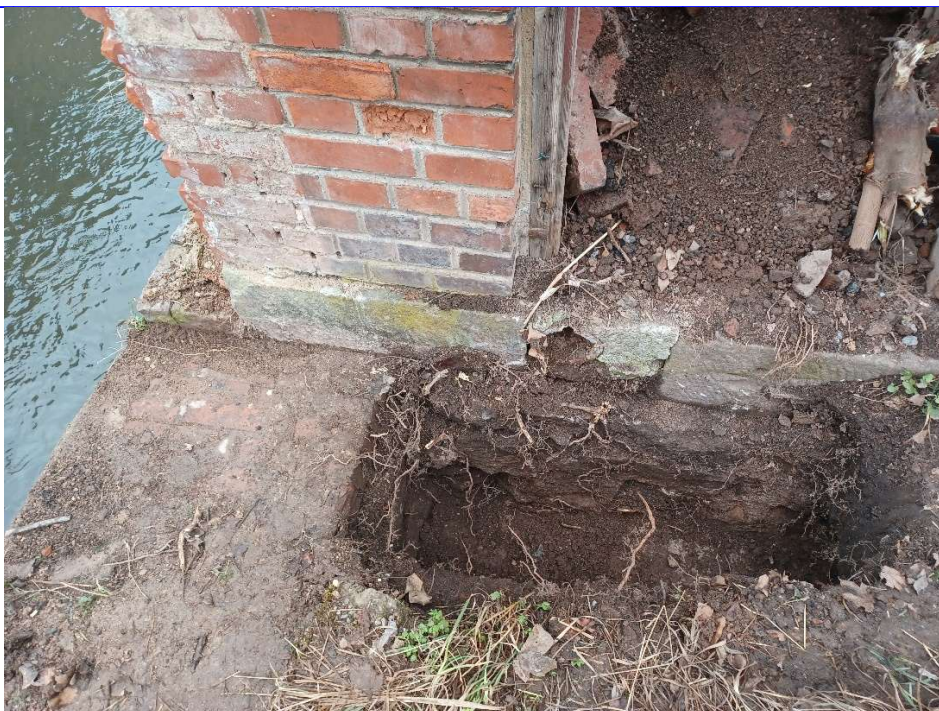
úrovni terénu. Dále bylo zjištěno, že zeď budovy podél nábrežní zdi je založena na rubu této nábrežní zdi (obr. 3.7). Tato budova tudíž do nábrežní zdi přenáší přetížení od vlastní váhy, užitné a další zatížení na ni působící.

Obrázek 3.7: Pohled na roh objektu parc. č. st. 552, který je z části uložený na rubu průběžné nábrežní zdi.

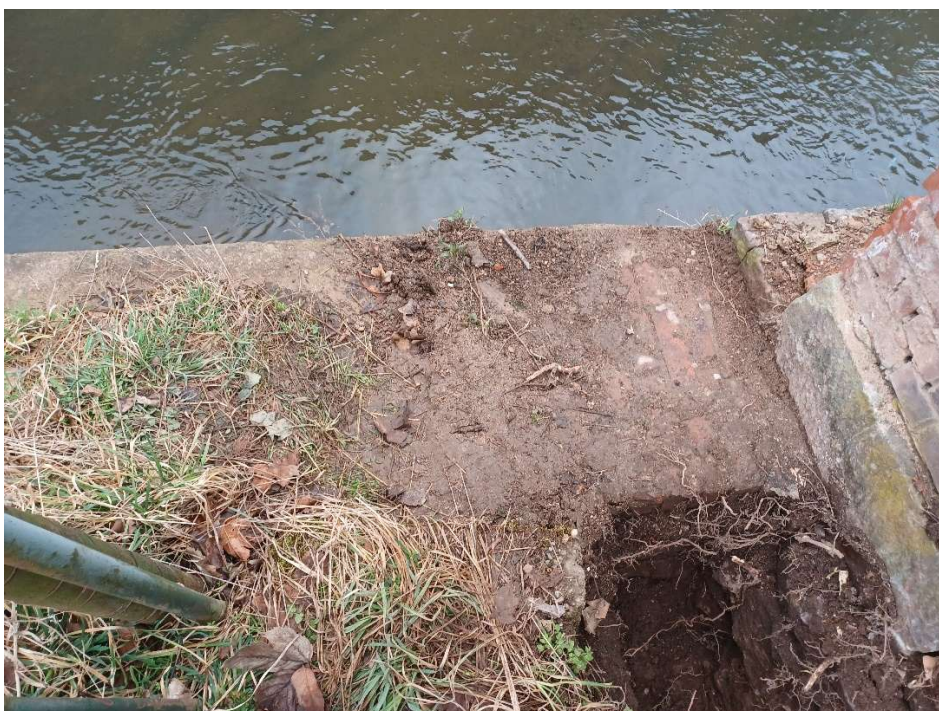
Obrázek 3.8: Detail parapetu nábrežní zdi u rohu objektu parc. č. st. 552.
