Protokol z místního šetření o zjištění rozsahu povodňových škod
způsobených povodní ze září 2024

1-05-340

Správce vodního toku: POVODÍ LABE, státní podnik	
Lokalita (k.ú., obec): Mlékojedy u Neratovic	
Vyhlášení 2. nebo 3. SPA (nehodící se škrtněte) dne: 16. 9. 2024	
Vodní tok: Labe	
ř. km od 849,900 do 850,700	
Název: VD Lobkovice, odstranění nánosů z plavební dráhy	
v ř. km 850,306	
Podmínky při prohlídce (vodní stav, průtok, počasí apod.): MÍRNĚ ZVÝŠENÝ PRŮTOK, POLOJASNO

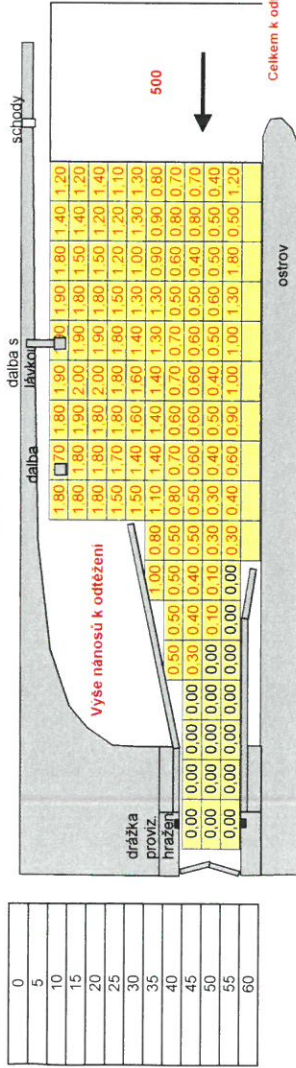
HPK

objem k odtěžení: 5 999 m³

plocha kanálu (d x š):	5 900 m2			
nominální hladina:	161,59 m n.m. (Bpv)	průměrný nános nad požadovanou hloubku:	5,06 m	118
hladina měření:	161,89 m n.m. (Bpv)	10 m polí je		
požadovaná hloubka pod nómí	2,4 m			
+ pod nominální hladinu	0,0 m			5 900 m2

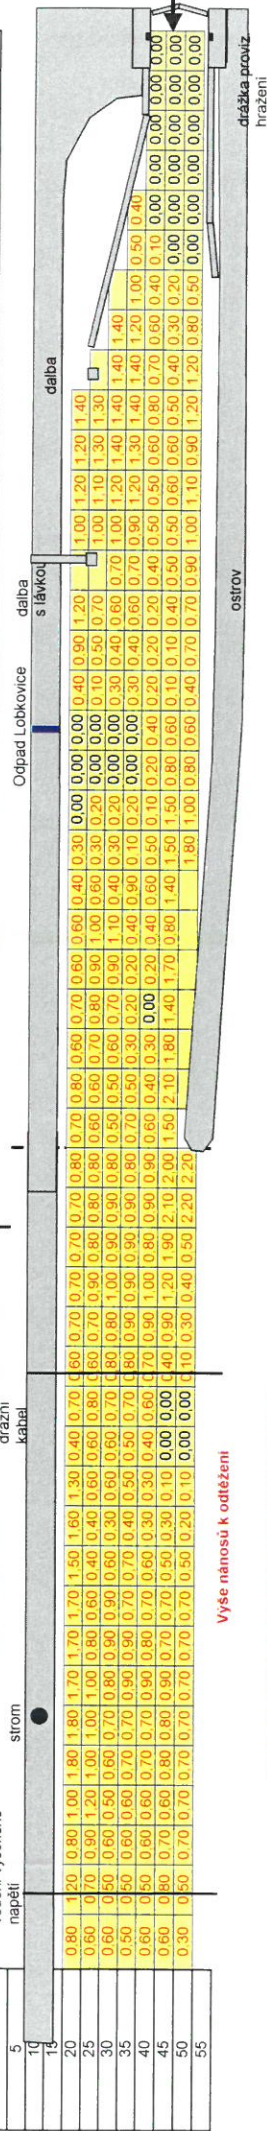
DPK

plocha kanálu (d x š):	11 600 m ²	
nominální hladina	158,89 m n. n. (Bpv)	průměrný nános nad požadovanou hloubku: 0,72 m
hladina měření:	159,19 m n. n. (Bpv)	průměrný nános nad požadovanou hloubku: 0,65 m

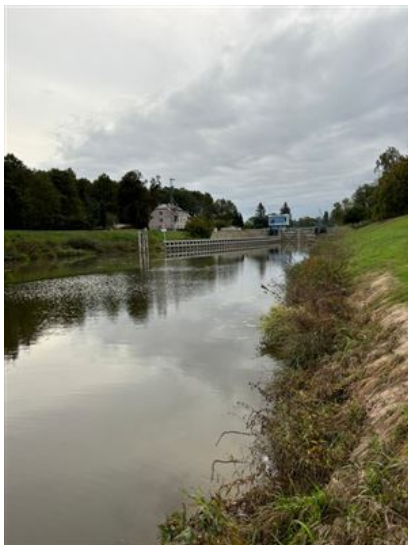
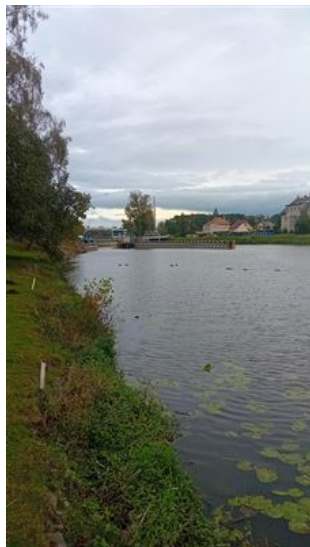
Číslo protokolu: 1-05-340

IDVT:10100002 - Labe řKM 849,900 - 850,700
