Obsahem stavebně technického průzkumu má být posouzení stávajícího stavu koryta toku „Ostrovský potok“, který se nachází v obci Ostrov, přibližně 6 km západně od Lanškrouna. Obec leží v okrese Ústí nad Orlicí v Pardubickém kraji. Posuzovaná část toku se nachází v intravilánu, v zastavěné části obce. Pro potřeby posouzení stávajícího stavu jsme v předmětném úseku navrhli 10 kopaných sond.

Na místě Ostrov u Lanškrouna ve vodním toku Ostrovský potok bylo provedeno 10 sond. Řešený úsek posouzení je v ř. km 7.100 0 – 11.910 0. Sondy byly navrženy rovnoměrně v celé délce toku. Sondy 1-6 byly odkopávány s pomocí těžké techniky – bagru/ šlapadla ve spolupráci s pracovníky Povodí Moravy s. p., sondy 7-10 byly kopané ručně. Všechny sondy byly kopány v intravilánu obce. Sondy byly vytypované na místech, kde bylo předpokládáno opevnění. Přístup k sondám byl zabezpečen na pozemcích ve vlastnictví obce Ostrov a na pozemcích Povodí Moravy, s. p.. Číslo hydrologického pořadí toku Ostrovský potok je 4-10-02-0060-0-00.

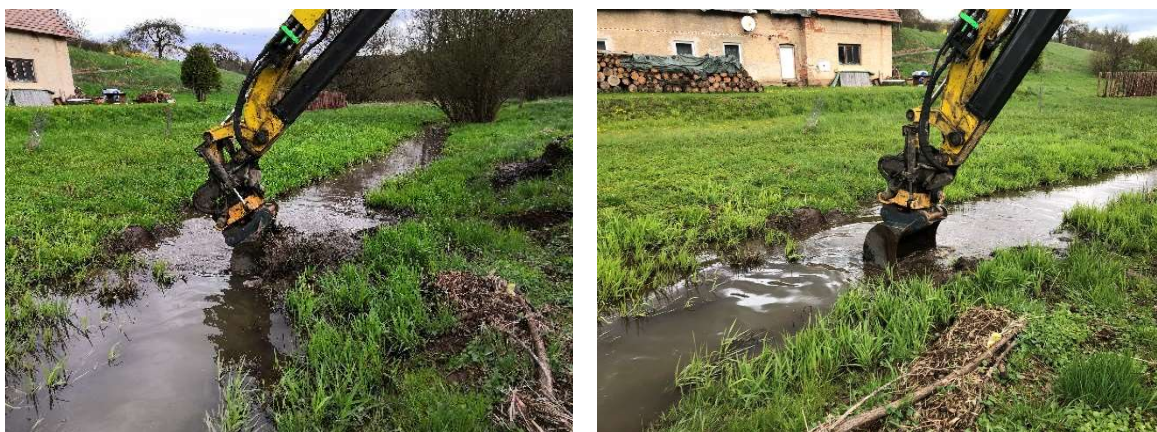
Obr. 5-6 – Sonda č. 1

Sonda č.1 byla navržena na nejnižším úseku vodního toku, kde bylo předpokládáno nejvyšší množství nánosů, které se nám potvrdilo. Při průzkumných pracích u sondy č.1 bylo nalezeno opevnění kamennou dlažbou na sucho. Opevnění se nachází jen na dně koryta. Svahy koryta jsou pokryté travním porostem. Opevnění dna kamennou dlažbou na sucho je v šířce cca 0.8 m.

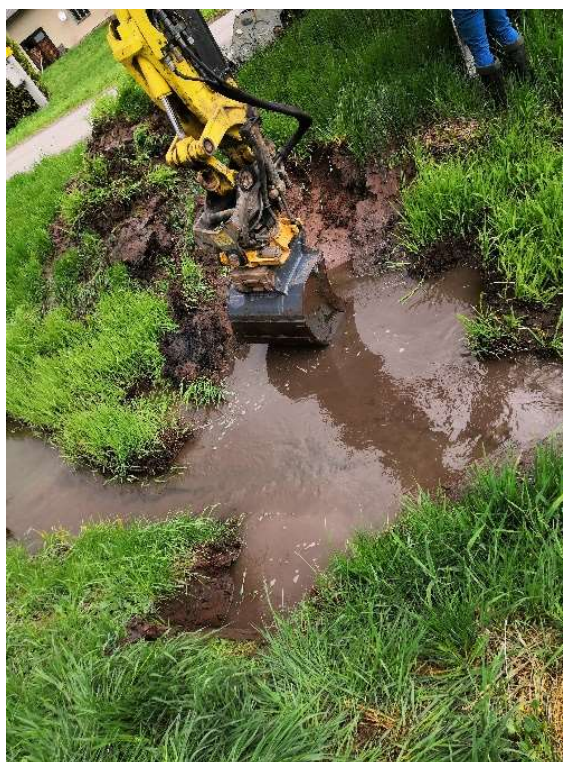
Obr. 8 – Sonda č. 2

Sonda č. 2 se nachází cca 300 m nad první sondou, za mostní konstrukcí, Nánosy v tomto úseku byly také v nadměrném množství, což způsobilo, že opevnění bylo zcela zakryté. V průběhu průzkumu bylo objeveno opevnění kamennou dlažbou na sucho, které se nacházelo nejen ve dně, ale i na svazích koryta ve výšce cca 20 cm ode dna. Šířka opevnění ve dně je cca 0.8 m. Zbylá část svahů koryta jsou pokrytá travním porostem.

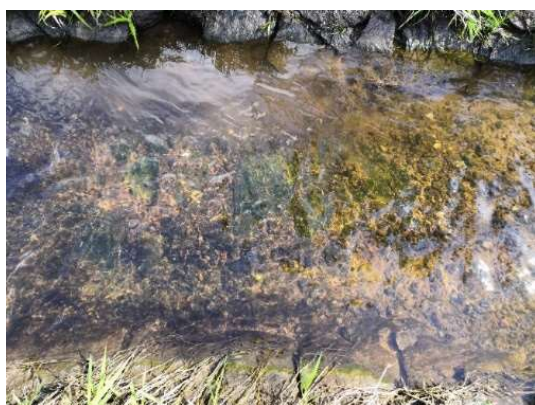
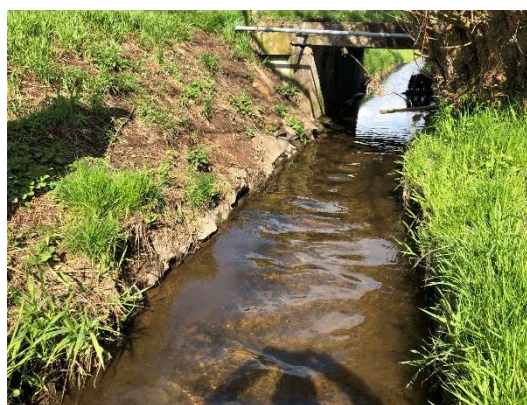
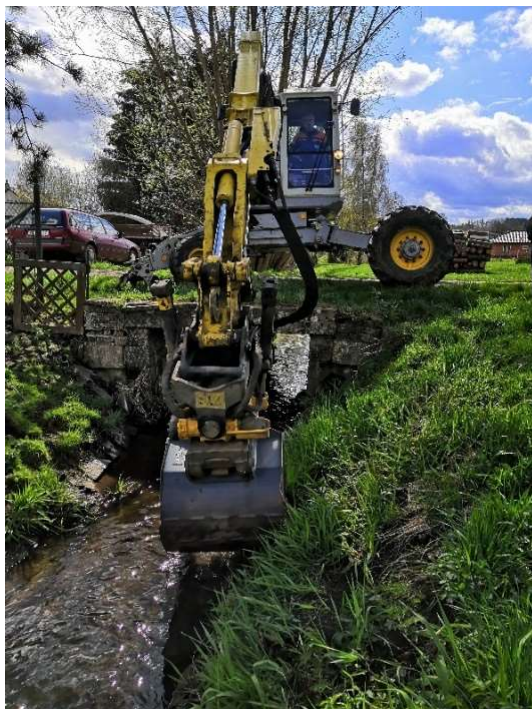
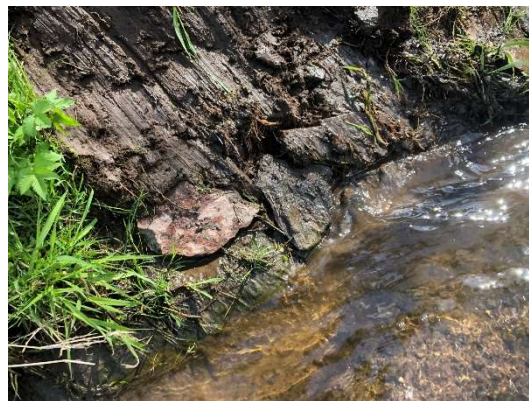
Obr. 10-13 – Sonda č. 3

Sonda č.3 byla provedena částečně ručně a částečně bagrem. Vzhledem k tomu, že vlastník nemovitosti se stará o koryto a pravidelně jej pročišťuje, nebyly patrné nánosy ve dně a opevnění bylo jasně viditelné před kopáním sondy. Ručně bylo odhaleno dno a s pomocí bagru bylo odkryto opevnění břehu. Svahy jsou pokryté vegetací. Opevnění v korytě je kamenná dlažbou na sucho, která se nachází ve dně i na svazích koryta v cca 20 cm výšce ode dne.

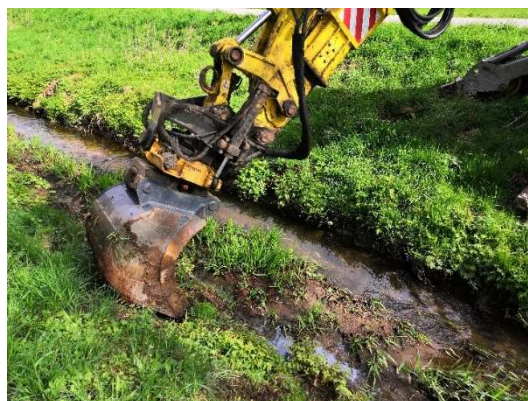
Obr. 15-16 – Sonda č.4

Sonda č. 4 byla provedena cca ve 1/4 celého úseku za betonovým panelem. Opevnění bylo částečné patrné před kopáním sondy. U sondy č. 4 je stejné opevnění jako u předcházejících sond, tj. kamenná dlažba ve dně a na stranách do výšky cca 20 cm ode dna. Svahy koryta jsou porostlé vegetací.

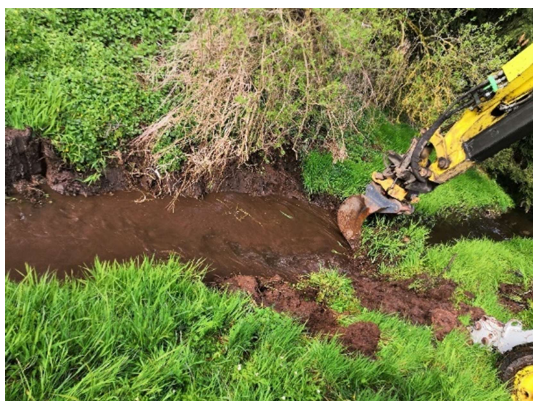
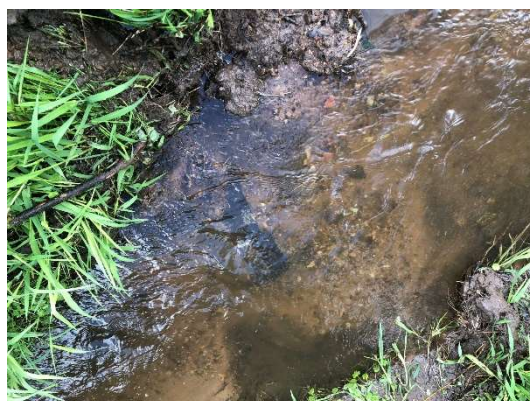
Obr. 18-19 – Sonda č.5

Sonda č. 5 se nachází přibližně v polovině řešeného úseku. Opevnění pod množstvím nánosů je zcela překryto. V místě, kde se kopala sonda č. 5, se nachází opevnění kamennou dlažbou na sucho ve dně i na svazích ve výšce cca 20 cm ode dna. Svahy koryta jsou pokryté travním porostem.

Vzhledem na hydrologické údaje z ČHMÚ a na malý průtočný profil koryta v řešeném úseku je vhodné, aby se koryto pročistilo od nánosů a zkapacitnil průtočný profil koryta.

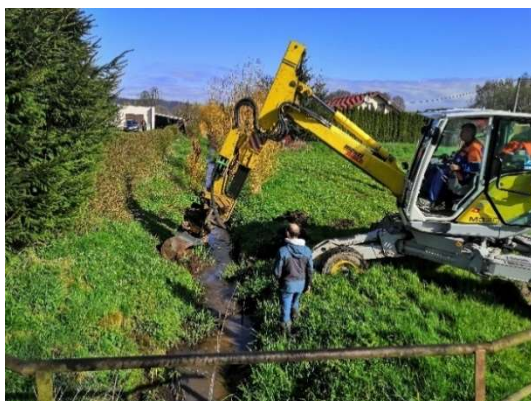
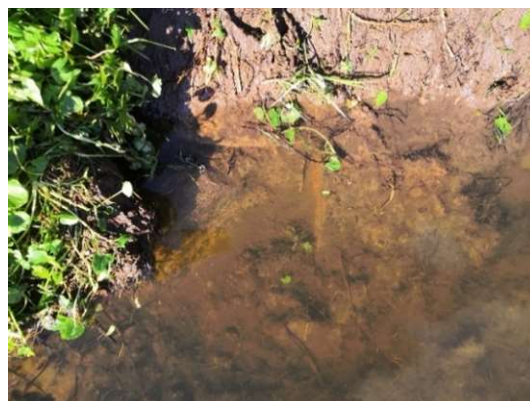
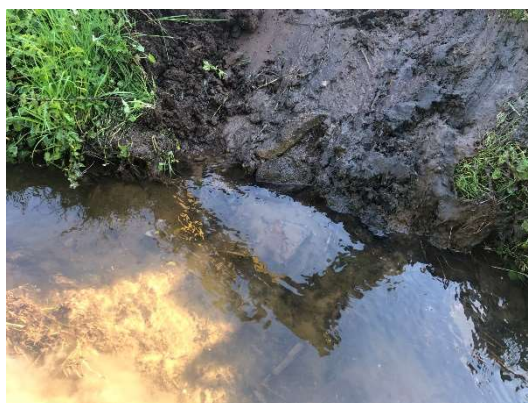
Obr. 21-23 – Sonda č. 6

Sonda č. 6 je poslední sondou, která byla provedena pomocí bagru. V tomto úseku se nachází opevnění kamennou dlažbou jenom na stranách koryta toku. Koryto bylo zanesené od nánosů a opevnění bylo zcela překryto. Svahy jsou pokryté vegetací.

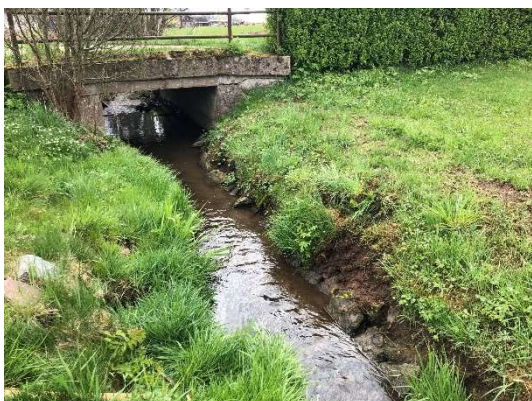
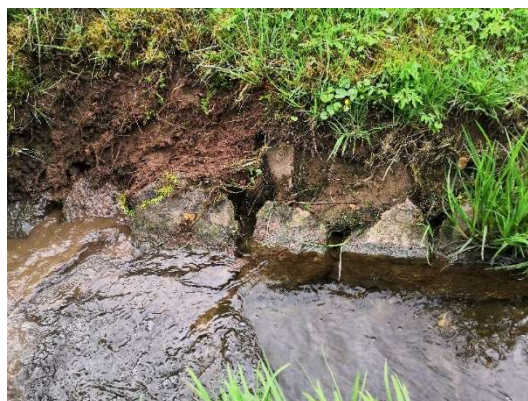
Obr. 25-26 – Sonda č.7

Sonda byla dělána v cca 2/3 řešeného úseku. Koryto je opevněné kamennou dlažbou na sucho ve dně i na svazích. Výška opevnění ve svazích je do výšky cca 20 cm ode dna. Svahy koryta jsou pokryté trávním porostem.

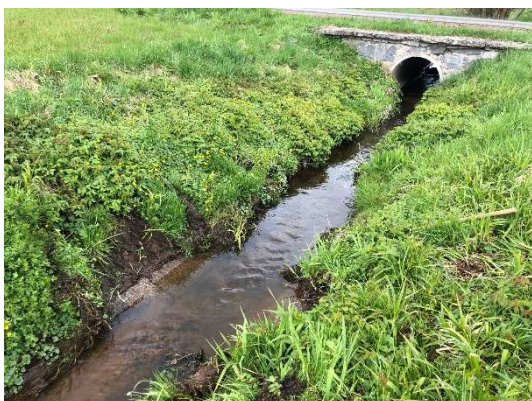
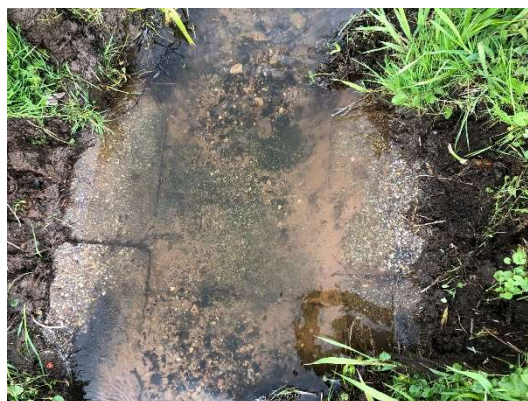
Obr. 28-29 – Sonda č. 8

Sonda č. 8 byla provedena ručně. Opevnění koryta je pomocí betonového odvodňovacího žlabu a k němu přiložených betonových bloků po stranách. Betonové bloky jsou částečně zarostlé trávnatým porostem. Svahy koryta jsou pokryté vegetací.

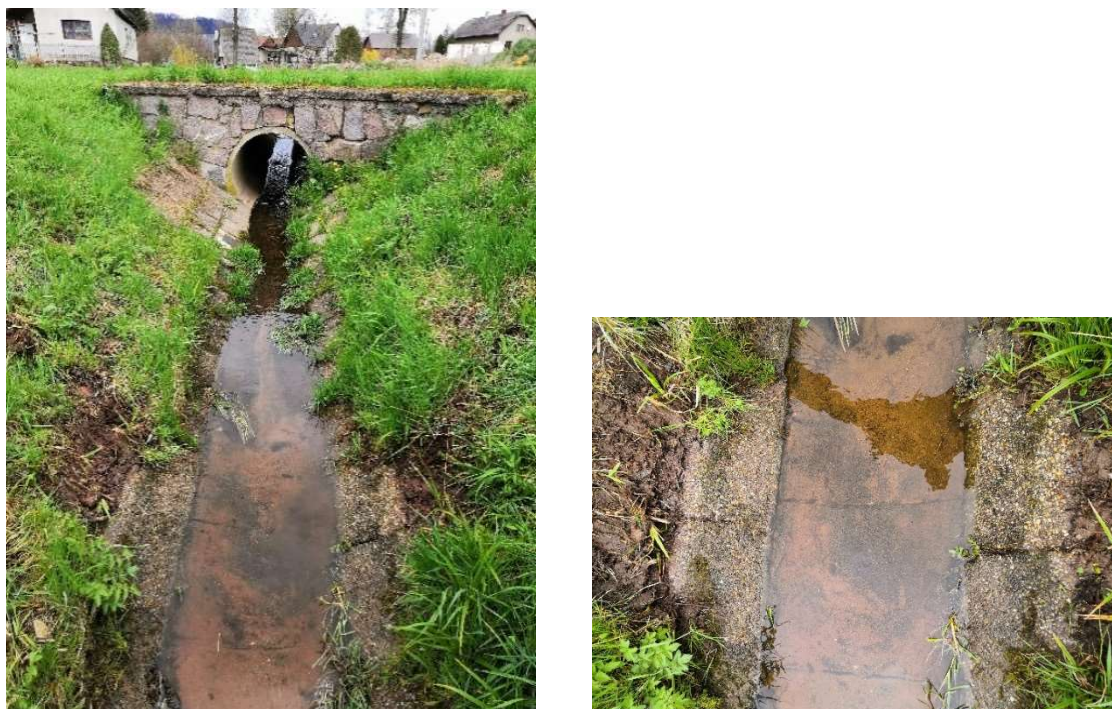
Obr. 31-32 – Sonda č.9

Sonda č. 9 byla kopána ručně, v tomto úseku je koryto částečně zarostlé vegetací. Opevnění koryta je pomocí odvodňovacího betonového žlabu s betonovými bloky po stranách. Svahy jsou pokryté vegetací.

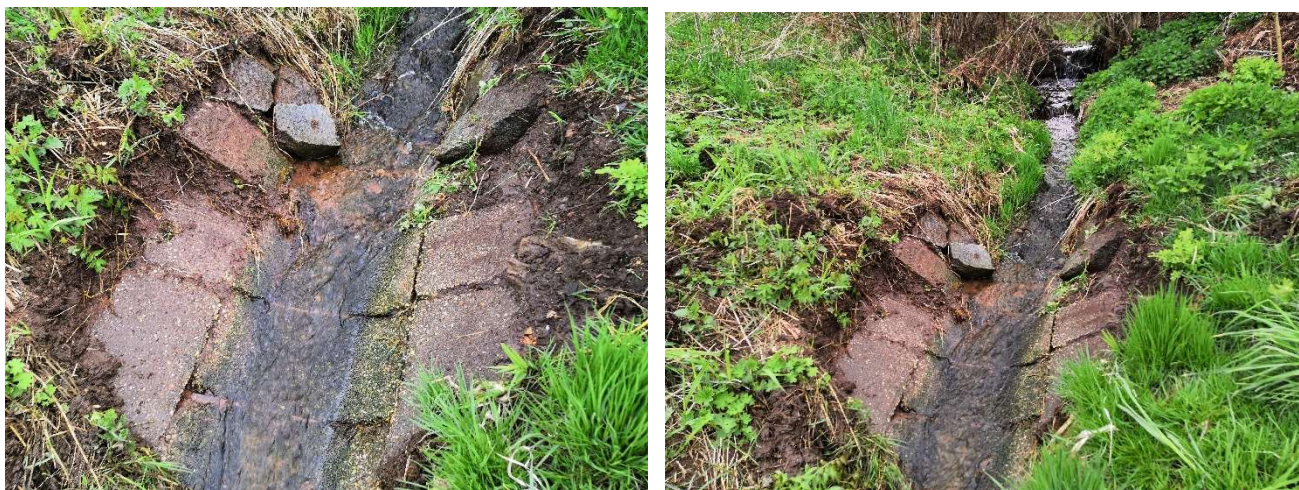
Obr. 34-35 – Sonda č.10

Sonda č. 10 se nachází na koncovém úseku vodního toku Ostrovský potok. Poslední sonda byla kopána ručně. Opevnění bylo částečně zarostlé vegetací. Opevnění dna je z betonového odvodňovacího žlabu, který je po stranách obkládán betonovými bloky. Svahy koryta jsou pokryté trávním porostem.
