VD KOSTELEČ

PROHLÍDKA HRADÍCÍCH KONSTRUKCÍ JEZOVÝCH POLÍ

V Praze, říjen 2019

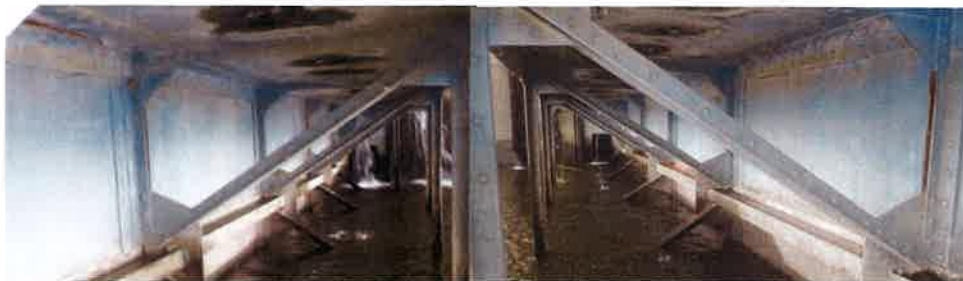
Konstrukce i její protikorozi ochrany nad dolní vodou jsou v relativně dobrém stavu, který lze hodnotit stupněm 3 – 4. Koroze se projevuje hlavně v neošetřitelných mezerách nýtovaných výztuh viz obr. 1 – 3,

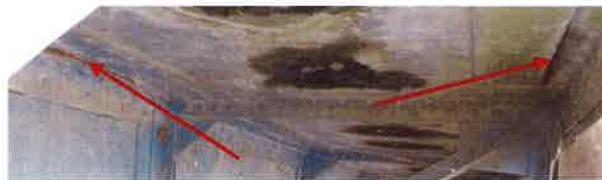
Obr. 4

ale také v počínající korozi mezistykové, viz obr. 4 – označené šipkami.

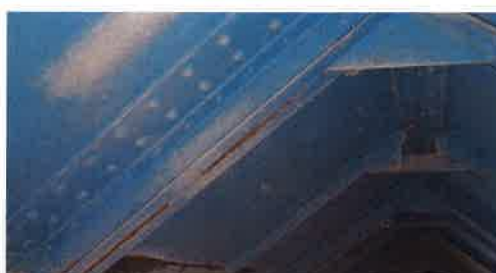
Obr.6

Povrch klapky z povodní, kontrolované strany je korozi poškozený na hranách styčnicků a profilů, a zvláště v mezerách snýťovaných výztuh. Místa koroze vniká do konstrukčních

styků. Korozi postižena jsou i místa, kde se udržuje voda – spodní vodorovný nosník. Na hlavním vodorovném nosníku klapky – přelivná stěna, je v jednom místě zřejmě prokoro-dovaný plech (červená šipka) s průsakem vody a s rozvinutou mezistykovou korozi (žlutá šipka) – obr. 8 . korozi postiženy jsou také některé výztuhy mezi hradičí a přelivnou stěnou – obr 9.

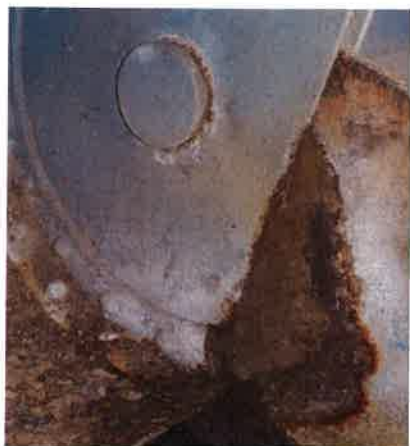
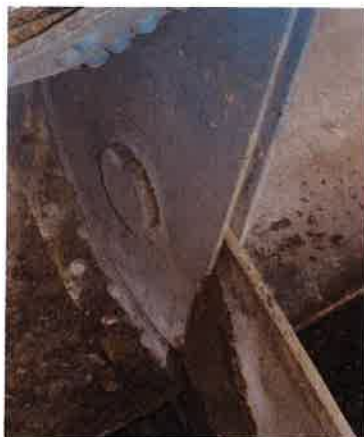
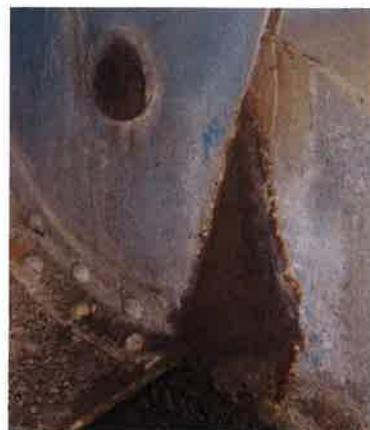
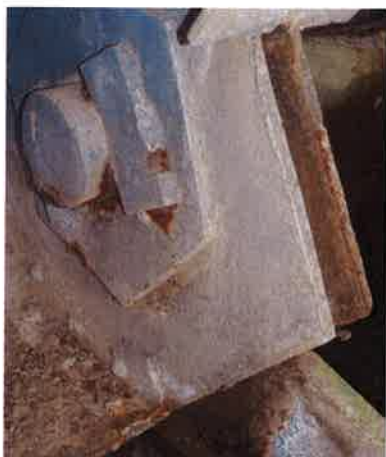
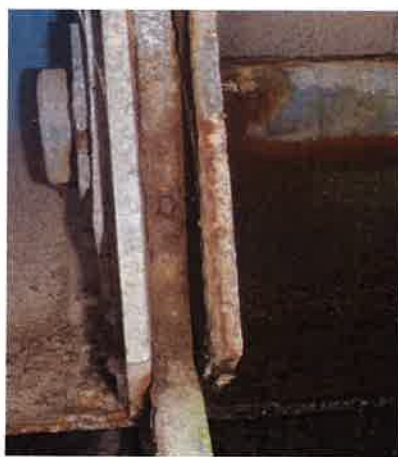
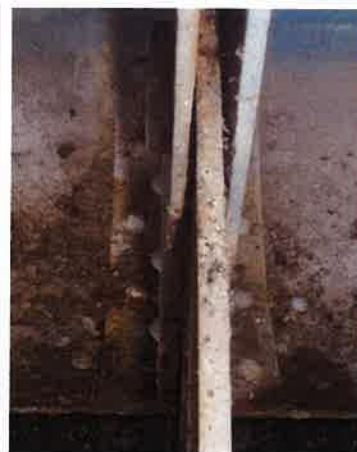
Nejvíce a funkčně nejdůležitější však je koroze plechů – držáků čepů pomocných ložisek. Tyto plechy, které jsou součástí příčných výztuh klapky o tl. cca 12 mm, mezi kterými je ložiskový plech tl. cca 30 mm, jsou v mezeře z vnitřní strany ve velké míře okorodované a zeslabené.

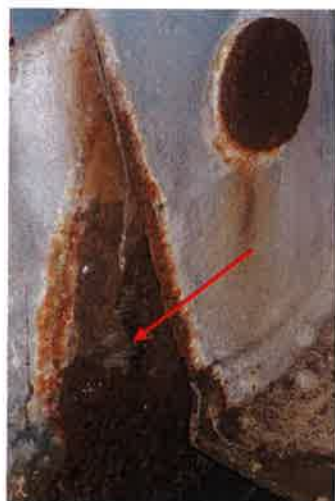
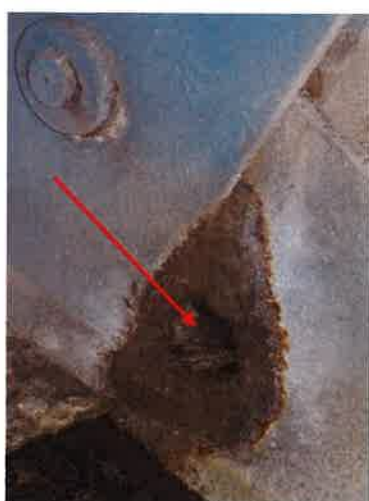
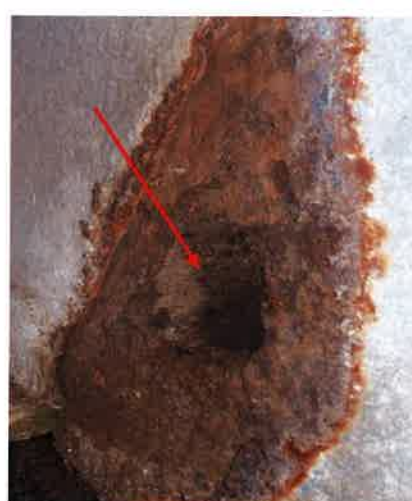
Zeslabený je i ložiskový plech tl. 30 mm. U jednoho ložiska bylo zjištěno jeho úplné prokorodování – viz obr. 16 – 18.

Zeslabení těchto ložiskových plechů může zvětšením měrných tlaků na plochy čepů přinést uvolnění ložisek, a dokonce posunutí klapky se zvětšováním průsaků.

- 5) Podle zjištěného stavu provést opravu těchto ložisek. Ložiskové horní plechy nosičů čepů na klapce zesílit vnějšími návary, prodloužit čepy o tloušťku oboustranných návarů a ložiskovou část spodního plechu tl. 30 mm vyříznout a vyměnit. Pole původní dokumentace, nebo ověření skutečného konstrukčního stavu na konstrukci, rozhodnout o způsobu této opravy.

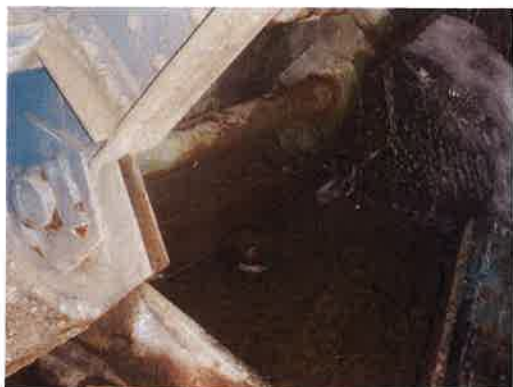
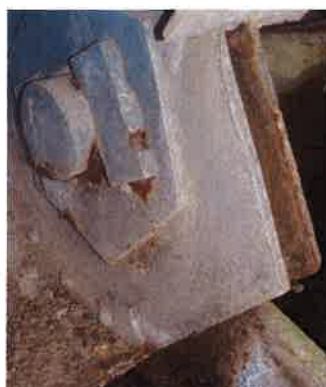
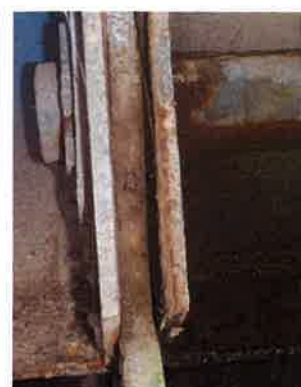
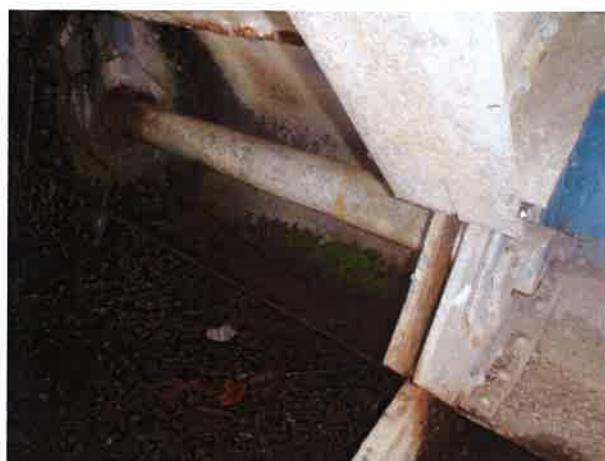
Čepy hlavních ložisek jsou povrchově místně postiženy korozí. Koroze jsou postiženy i konzole kotvení konce ložiskových čepů – obr. 19 – 22

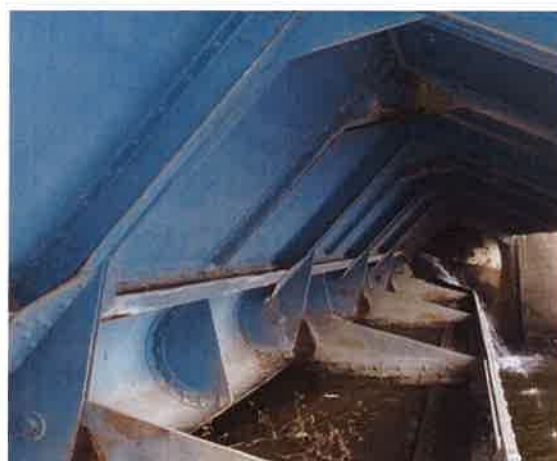
Obr. 23

U tohoto pravého pole byly zjištěny minimální průsaky na podélném těsnění mezi tabulí a klapkou. Je to zřejmé i z obr. 23.

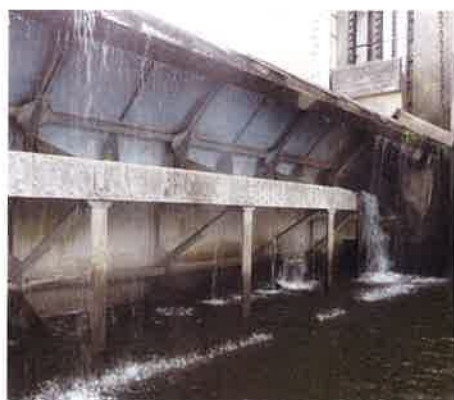
Obr.24 Střední pole

Na obr. 24 a 25 je pohled na konstrukci středního pole. Prohlídka tohoto pole byla velmi omezena vodou přepadající přes klapku a zabraňující přístup. Je však velmi zřetelný

- 4) Opravit podélné těsnění klapky jezových polí středního a levého. Zjistit způsob tohoto těsnění, zda guma a jaký tvar, a rozhodnout o způsobu opravy.

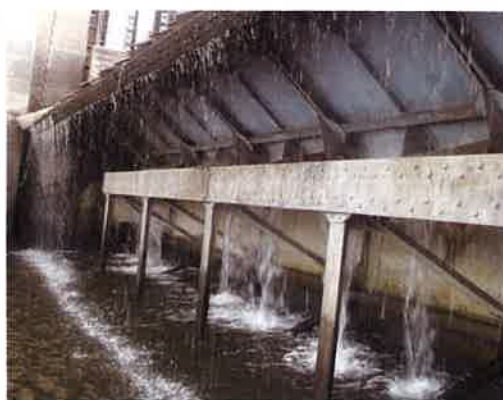
Obr.25 střední pole

značný průsak podélným těsněním klapky – voda z pod klapky vytéká do prostoru nad hlavním nosníkem a odvodňovacími otvory v ploše hlavního nosníku odtéká. Zvláště je tento výtok zřetelný na obr. 25.

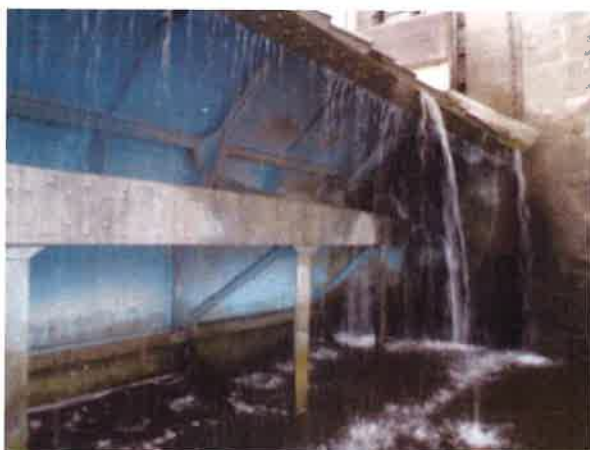
Obr. 26 levé pole

U levého pole byla situace obdobná. Přeliv vody přes klapku zabráňující přístupu, ale je zřejmý i značný průsak na podélném těsnění klapky – viz výtok vody odvodňovacími otvory ve stěně hlavního nosníku tabule – viz zvláště foto 27.

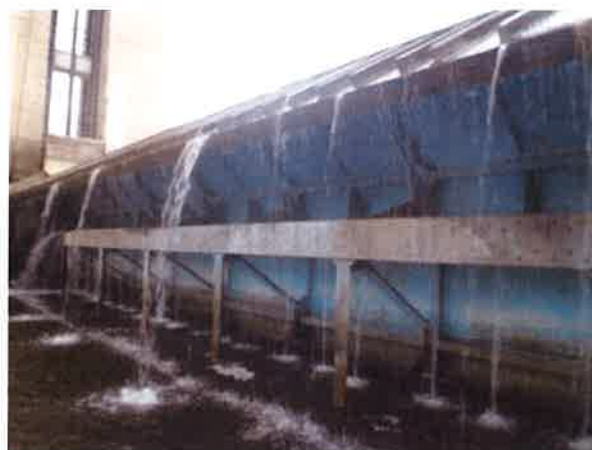
Obr. 27 levé pole
