## **Z P R Á V A**

**o stavebně technickém průzkumu v objektu č. 6, Paddock  
Národní hřebčín Kladruby nad Labem, čp.1  
Pardubický kraj**

<b>Číslo zakázky :</b>	<b>4330/11/02</b>
<b>Odpovědný řešitel :</b>	<b>Ing. Luděk Dostál</b>
<b>Vypracovali :</b>	<b>Ing. Luděk Dostál; Zbyněk Potužák, CSc. RNDr. Pavel Polák</b>

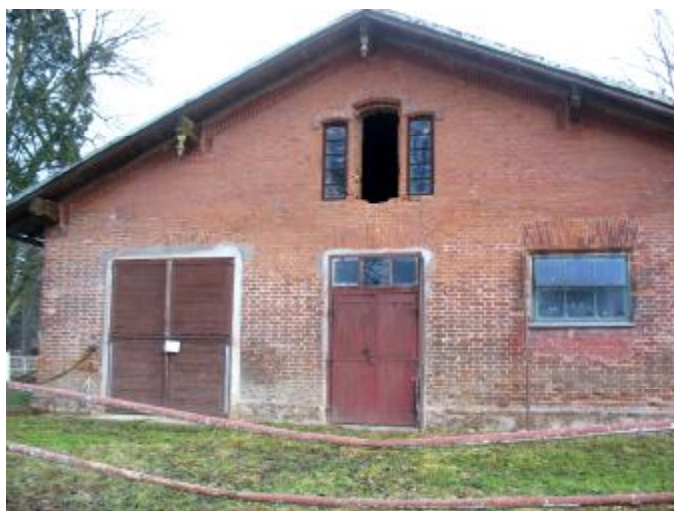
se prováděly ručně. Díky průrazům dalších vrat a následným zazdívkám byl narušen symetrický vzhled objektu. Původní dřevěná okna byla nahrazena zčásti ocelovými.

*Symetrie původních fasád byla porušena*

Objekt je díky nevhodným stavebním zásahům nesourodý. V rámci jeho regenerace doporučujeme nahradit stávající ocelová a dřevěná okna replikami původních oken dřevěných. Krov vrátit do původní podoby replikou krovu původního a sanovat obvodový plášť. Jeho sanace bude zvláště náročná, vzhledem ke zjištěným poruchám a degradaci povrchu. Existuje možnost plášť vyspravit a omítnout, popř. obložit cihelnými pásky.

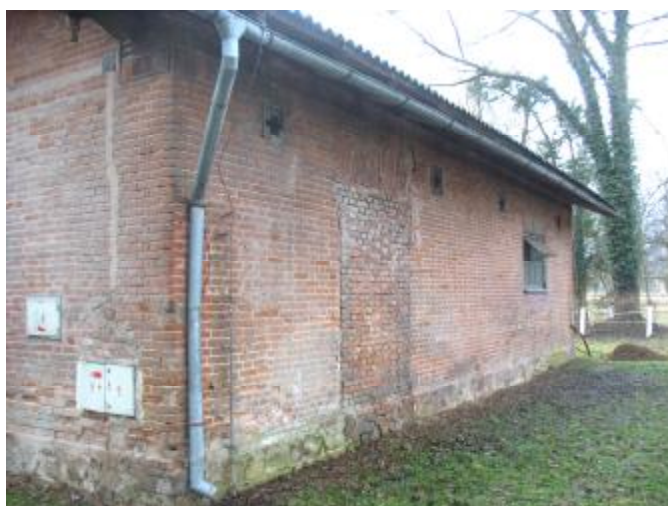
*Původní okno, pak vrata, současně zazděno, drážky elektro*

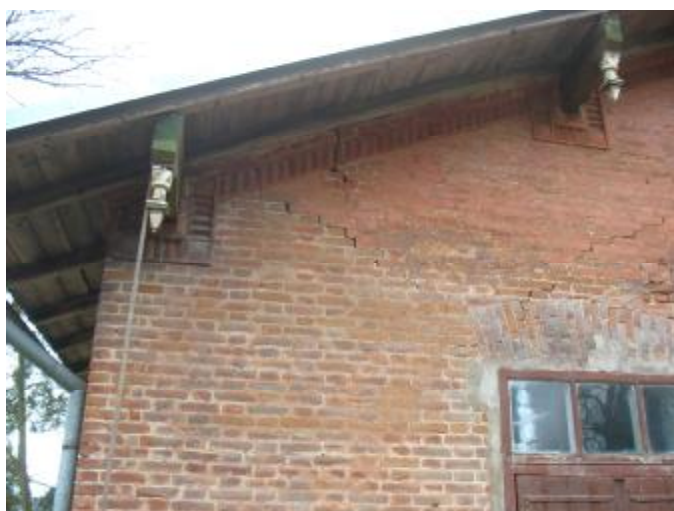
Ve fasádě objektu se na všech fasádách projevuje řada diagonálních trhlin, které svědčí o nerovnoměrných poklesech v základové spáře, nedostatečné tuhosti objektu a jsou i důsledkem stavebních zásahů. K poruchám přispívají i horizontální složky sil od krovu po přerušení vazných trámů. Zmíněné trhliny neohrožují stabilitu objektu, ale jsou společně s povrchovou degradací cihel příčinou znehodnocení vzhledu obvodového pláště.

*Typické diagonální trhliny ve zdivu*

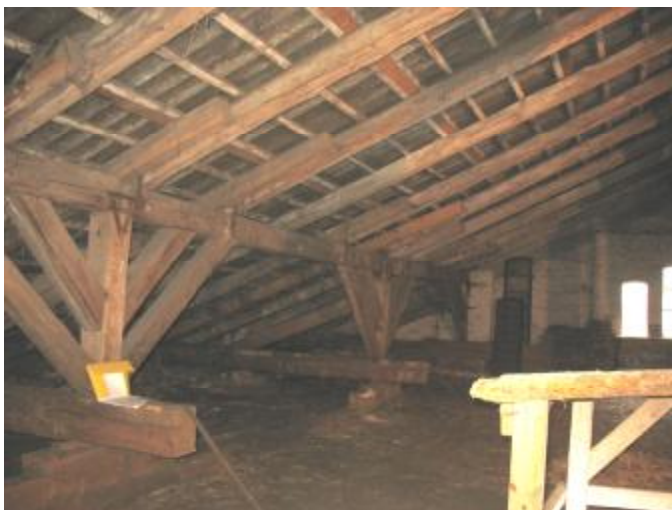
*Odřezané vazné trámy, provizorní ocelová táhla a doplněné pásy*

Vazné trámy byly ve střední části přerušené a jejich konce jsou vypodloženy bačkami uloženými na novější stropní konstrukci, kterou přitěžují. Vazné trámy, které působily jako táhla k zachycení vodorovných sil, jsou v tomto směru nefunkční a krov do obvodového

zdiva přenáší vodorovné síly. Provizorní zachycení těchto vodorovných sil ocelovými šikmými táhly kotvenými do stropní konstrukce je nedostatečné. Střecha má malý sklon, proto jsou vodorovné složky sil značné. Dům nemá ztužující věnec a vodorovné síly přenášené do obvodových zdí mohou být zdrojem části poruch ve zdivu. Odříznutím trámů ztratily význam i šikmé vzpěry a tuhost krovu utrpěla.

Dalšími nevhodnými zásahy bylo odřezání všech krokví s výjimkou K1, K7, K20 a K26 u střední vaznice a jejich nahrazení novými, položenými vedle krokví původních. Tyto zásahy poškodily konstrukci krovu a změnily jeho statické schéma. Pod deformované přitížené vaznice byly přidány další pásy, které měly pravděpodobně zabránit nadměrným deformacím. Pásy nejsou z tesaných průřezů a byly osazeny dodatečně.

Vzhledem k nevhodným zásahům do konstrukce krovu, rozsahu napadení a nutnosti výměny konců krokví doporučujeme krov nahradit replikou krovu původního. Tím se eliminují nevhodné zásahy do jeho konstrukce. Toto řešení umožní i využít zdravé části původních trámů a dřevo preventivně ošetřit fungicidem.

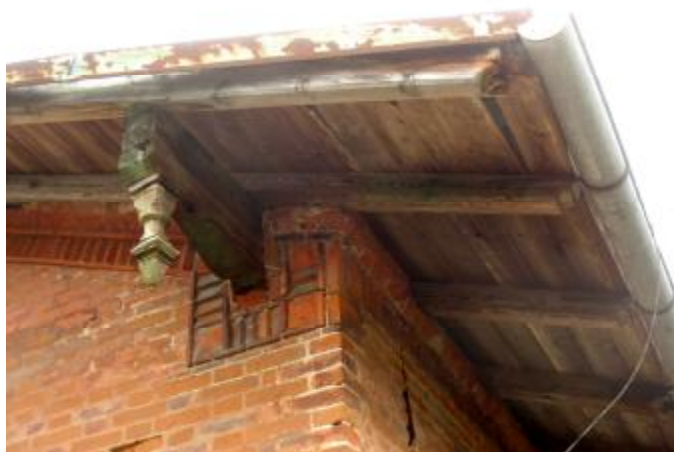
*Hnilobou poškozená pozednice a konce krokví*

Z výsledků průzkumu je zřejmé, že zhlaví vazných trámů uložená v obvodovém zdivu pozednice i krokve jsou plošně poškozeny neaktivní konioforou sklepní a dřevokazným hmyzem. I když výskyt této houby v krovu nepředstavuje akutní ohrožení stability krovu, případná živá ložiska houby nelze vyloučit. Do střechy místy zatéká a krov nemá chemickou fungicidní ochranu.

Všechno napadené dřevo doporučujeme odstranit z objektu tak, že se odřízne vždy ještě cca 1m dřeva zdánlivě zdravého od posledních známek napadení. Toto dřevo doporučujeme zavézt na skládce zeminou, nebo spálit na odlehlém místě. Odstranění zdánlivě zdravého dřeva je důležité z toho důvodu, že v tomto dřevu již mohou být živé hyfy dřevokazné houby, ale jeho vzhled ani mechanické vlastnosti ještě nejsou změněny. Dřevo vypadá jako zdravé a přitom může být zdrojem další infekce. Pokud by mělo napadené dřevo být v objektu ponecháno, považujeme za nutné prokázat doplňujícím mykologickým průzkumem, že je houba v neaktivním stavu (mrtvá).

V rámci sanace doporučujeme veškeré dřevo chemicky ošetřit fungicidem (Boronit, Bochemit QB, Katrit BAQ, Bochemit QB apod.). Stejným způsobem doporučujeme ošetřit i nově provedené řezné plochy, zdivo v uložení vazných trámů a pod pozednicí.

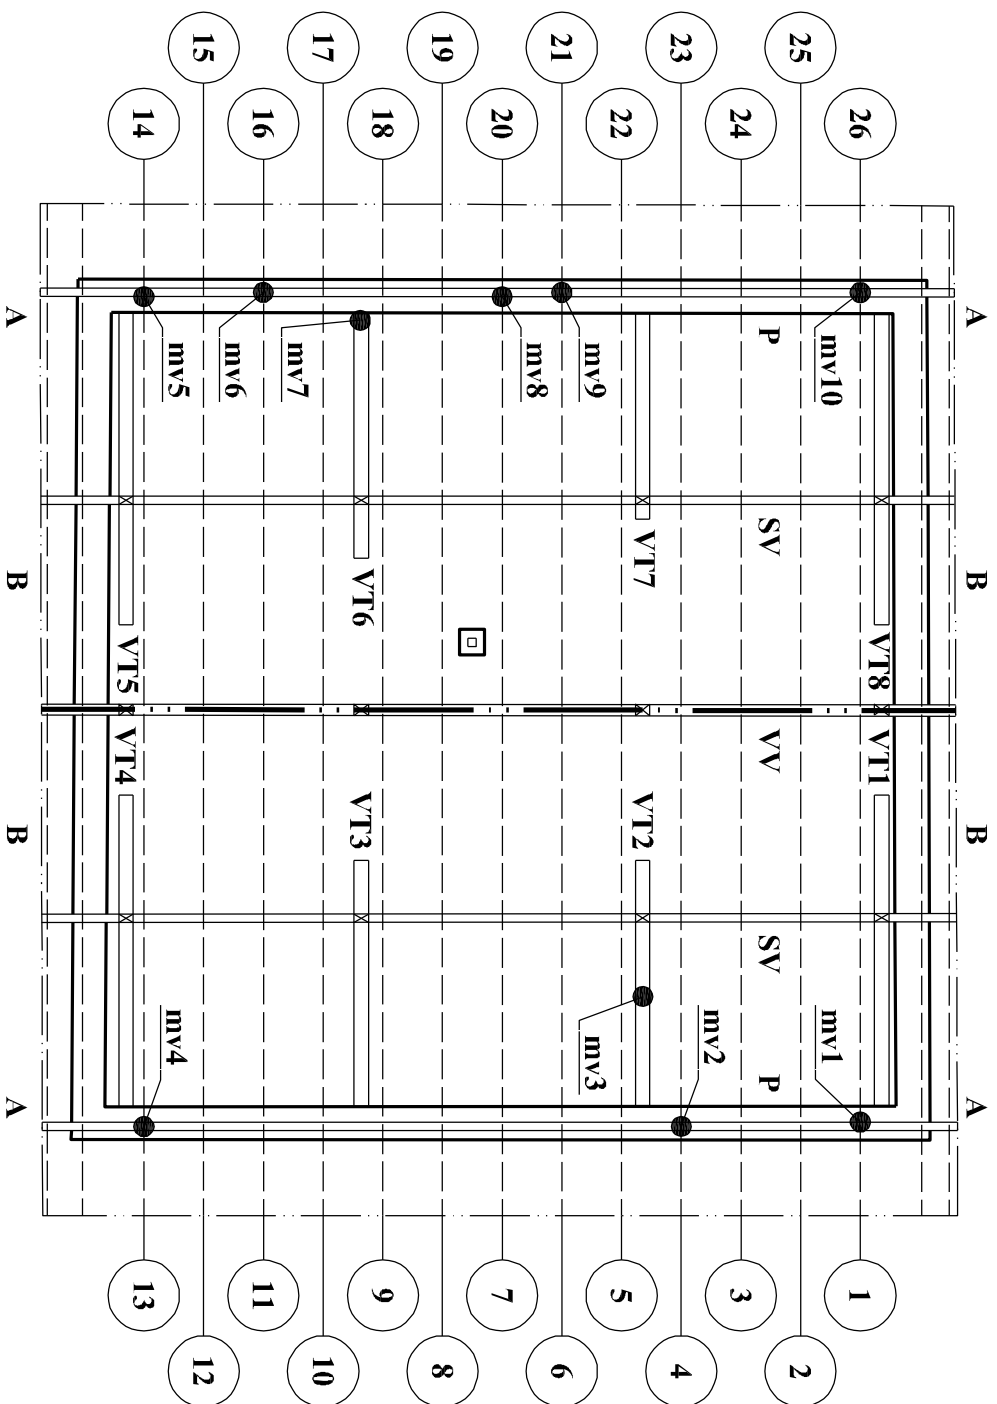
Objekt č.6 - Paddock  
Krov

Označení	Zdravotní stav	Poznámka
K1	2-30%	odebrán mv1, w=19,1%
K2-K7	1	
K8	2-20%	
K9	1	
K10	2-30%	
K11	2-20%	
K12	2+3C-30%	
K13	2+3C-30%	
K14	2-30%	odebrán mv5, w=17,8%
K15	2-20%	
K16	2-50%	
K17	2-30%	
K18	2-20%	
K19	2-20%	
K20	2+3C-30%	
K21	2-10%	
K22	2-5%	
K23	2-5%	
K24	2-20%	
K25	2-20%	
K26	2+3C-20%

Označení	Zdravotní stav	Poznámka
VT1	zhlaví A 1 zhlaví B 2-10%	
VT2	zhlaví A 1 zhlaví B 2-20%	uprostřed 2+3C-20%, odebrán vzorek mv3, w=18,2%
VT3	zhlaví A 2+3C-40% zhlaví B 2-20%	odebrán vzorek mv1, w=17,6%
VT4	zhlaví A 2+3C-20% zhlaví B 2-10%	
VT5	zhlaví A 2-20% zhlaví B 2-10%	šikmá vrpěra 2-40%

Označení	Zdravotní stav	Poznámka
P	1 2+3C-20% 2+3C-10% 2+3C-20% 2+3C-40% 2+3C-80% 2+3C-70% 2+3C-40% 2+3C-30% 2+3C-50% 2-40% 2-20% 2+3C-20% 2-5% 2+3C-30% 2-20% 2+3C-20% 2+3C-30% 2-20% 2-5% 2-30% 2-10% 2+3C-30%	pod K1 pod K2 pod K3 pod K4, odebrán mv2, w= 18,6% mezi K5-K6 mezi K7-K8 pod K9 pod K10 mezi K11-K12 pod K13, odebrán vzorek mv4, w=19,2% pod K14 pod K15 pod K16, odebrán vzorek mv6, w=17,9% pod K17 pod K18 pod K19 pod K20 pod K21, odebrán vzorek mv9, w=20,4% pod K22 pod K23 pod K24 pod K25 pod K26, odebrán vzorek mv10, w=19,8%

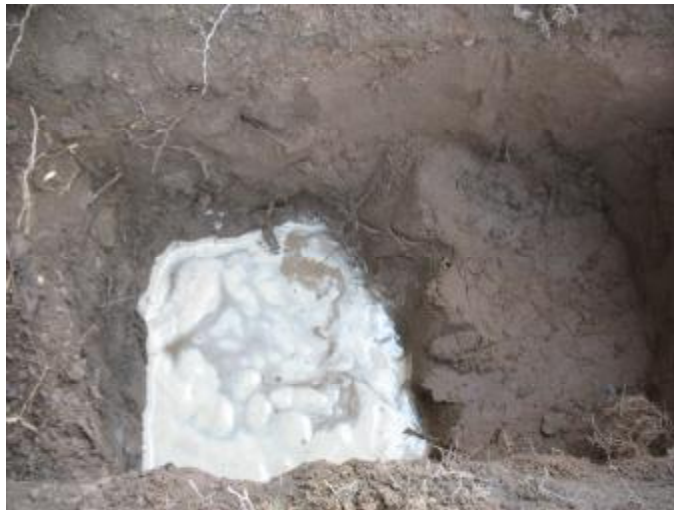
V rámci průzkumných prací byla provedena i kopaná sonda u nejvíce poškozeného nároží objektu. Sondu nebylo možno dokopat proto, že v době průzkumu byla díky povodním zvýšená hladina vody. Průzkumné práce byly proto přerušeny a dokončeny až koncem ledna. Laboratorní výsledky z odebraného vzorku zeminy nejsou proto ještě k dispozici a kapitola bude doplněna.

*Kopaná sonda nemohla být díky intenzivnímu přítoku vody v požadovaném termínu dokončena*

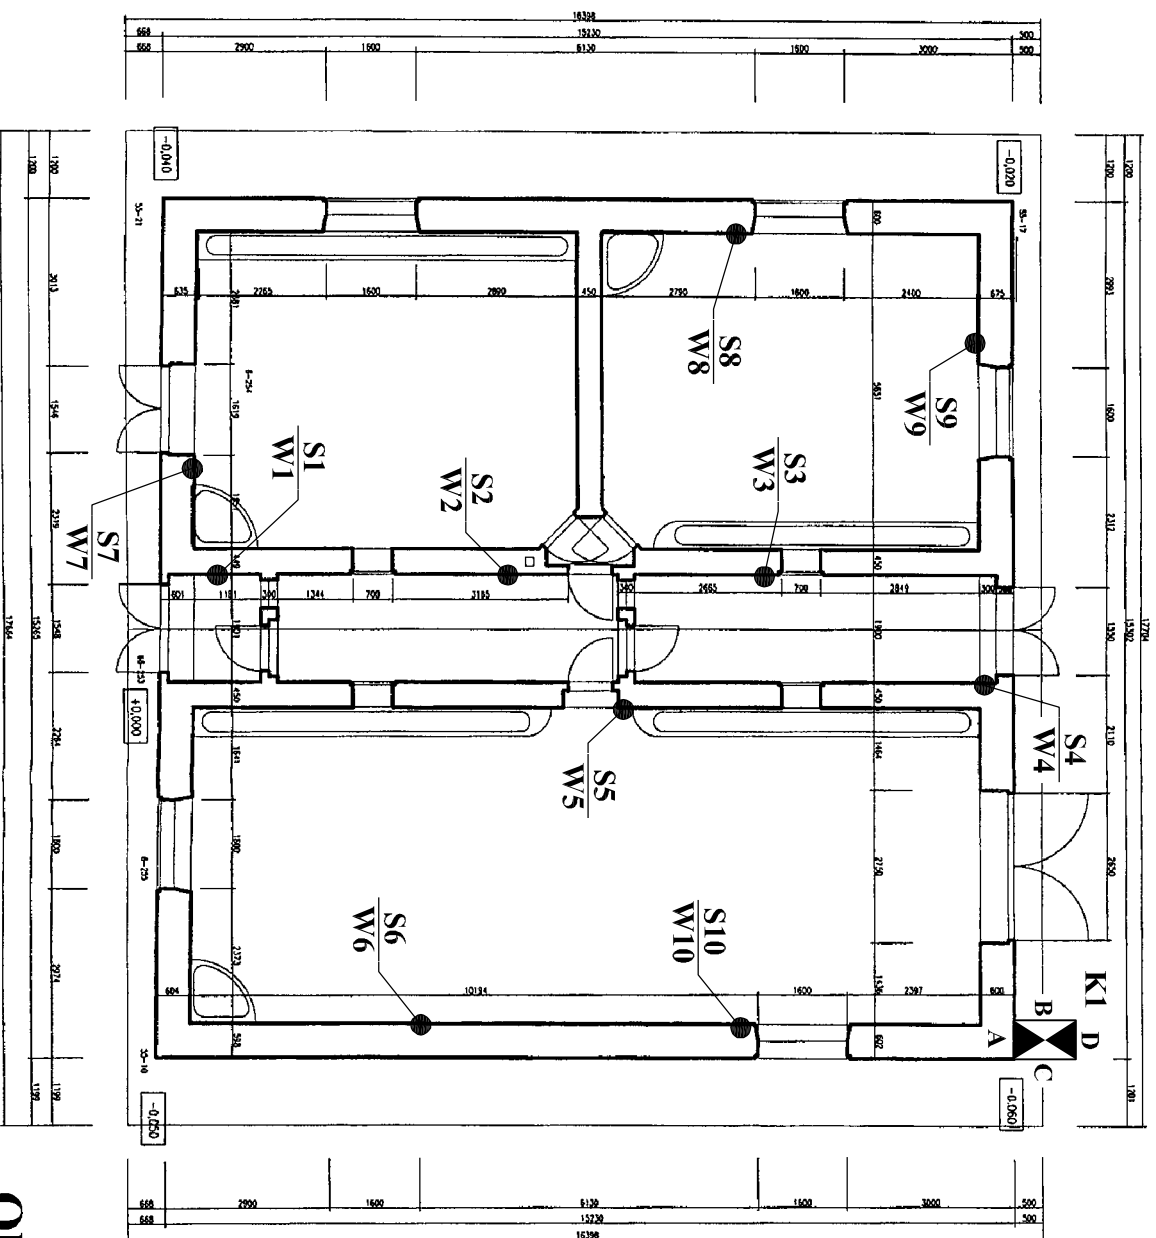
Objekt č.6 - Paddock  
1.NP

Číslo vlhkostního profilu	Zjištěná vlhkost (%), ve výškové úrovni		
	1	2	3
W1	6,0	3,9	3,1
W2	7,5	2,0	3,6
W3	9,4	6,1	2,6
W4	6,5	2,6	2,0
W5	13,8	8,3	6,3
W6	1,8	9,2	6,4
W7	13,5	3,7	5,5
W8	11,2	1,3	3,0
W9	5,2	4,8	4,9
W10	13,6	9,0	3,3

Místo odběru	Stupeň zasolení (%), vztažený na		
	Cl <sup>-</sup>	NO <sub>3</sub> <sup>-</sup>	SO <sub>4</sub> <sup>2-</sup>
S1	0,1	0,4	0,1
S2	0,1	0,2	0
S3	0,3	1,3	0,1
S4	0,02	0,1	0,3
S5	0,05	0,1	0,2
S6	0,4	1,5	0,3
S7	0,2	0,6	0,3
S8	0,1	0,3	0,02
S9	0,4	3,2	0,6
S10	0,3	1,1	0

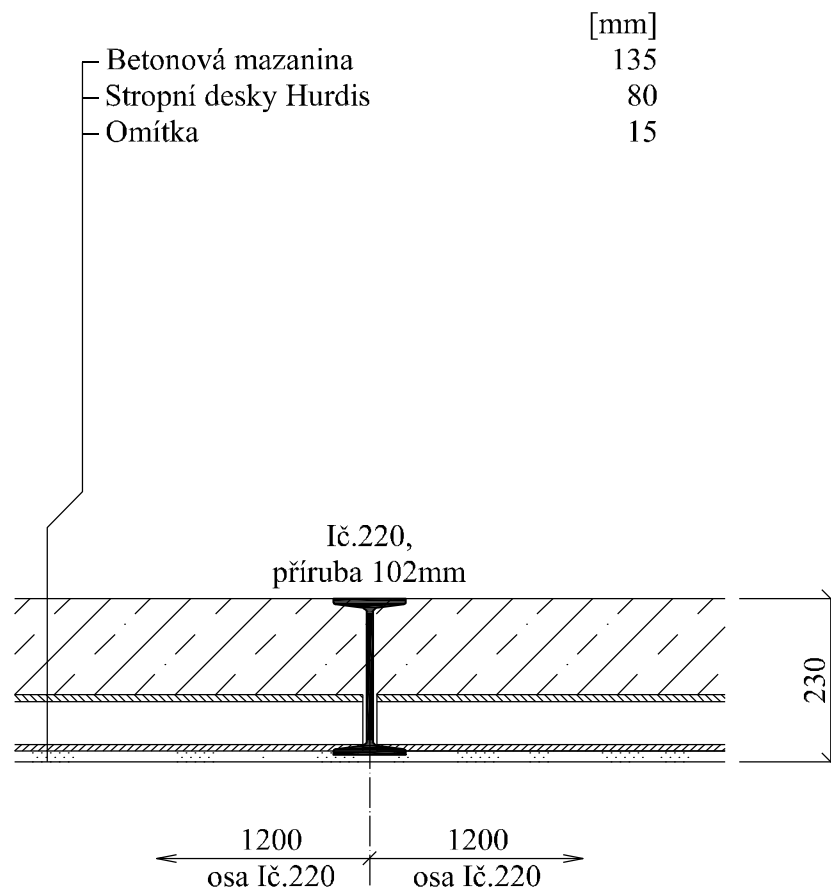
Sonda č.: **V1**

# HURDISKOVÝ STROP DO TRAVERZ

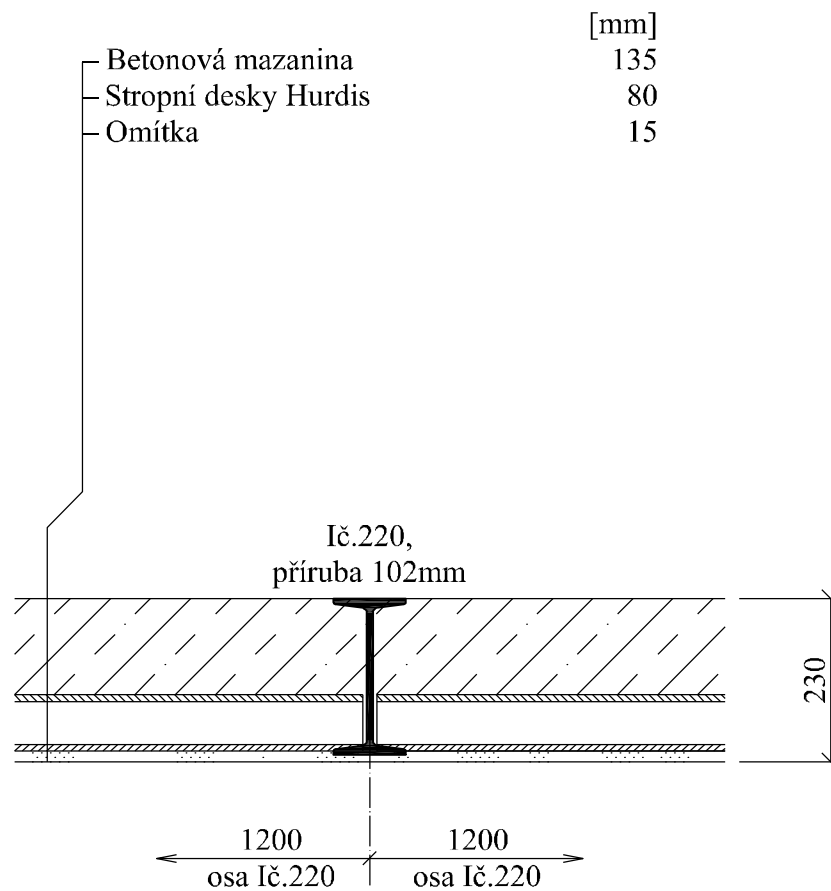
Sonda č.: **V2**

# HURDISKOVÝ STROP DO TRAVERZ

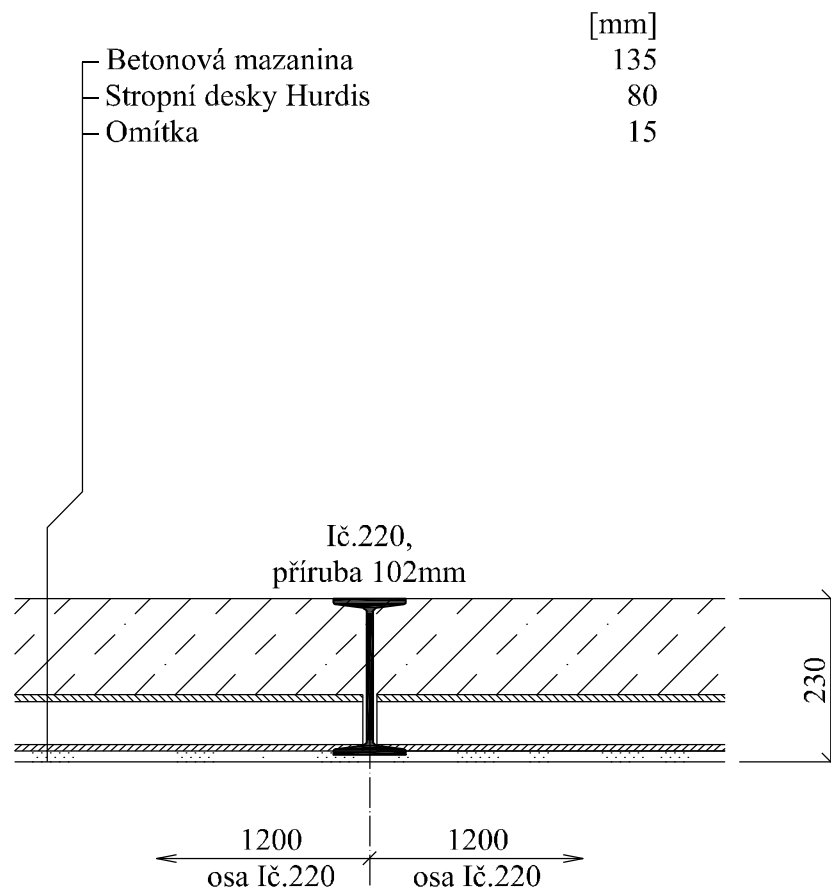
Sonda č.: **V3**

# HURDISKOVÝ STROP DO TRAVERZ
