ZNALCKÝ POSUDEK

**Posouzení stavu konstrukce krovu anglické stáje padok
v areálu Národního hřebčína v Kladrubech nad Labem**

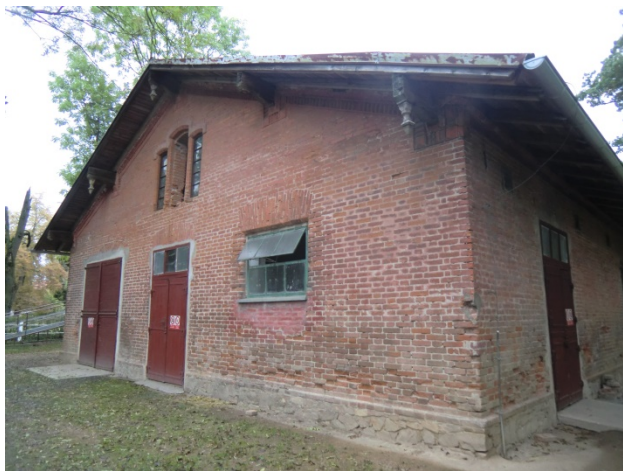
Jde o vaznicovou soustavu se svislými sloupky, se 4 plnými vazbami. Vaznice i pozednice přesahují vně štítových stěn, jsou na dřevěných vyřezávaných konzolách (původně bylo dřevo mořené); foto 1

Foto 1 - vnější pohled na stáj ze zadní strany, přesahující profilované konce jsou destruované

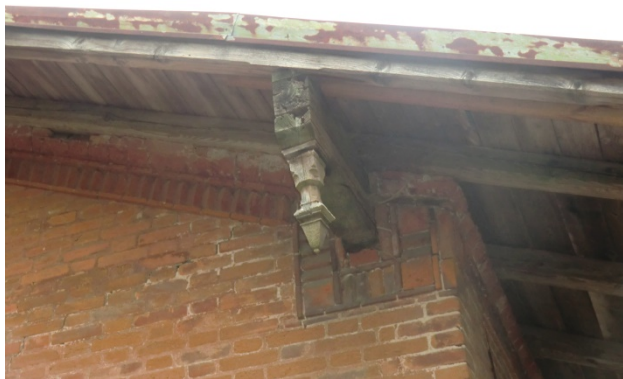
Všechny konce jsou značně destruované působením houby typu trámovka i hmyzem, viz foto 2;

Foto 2 - vnější pohled na přesahující konec pozednice, detail destrukce houbou

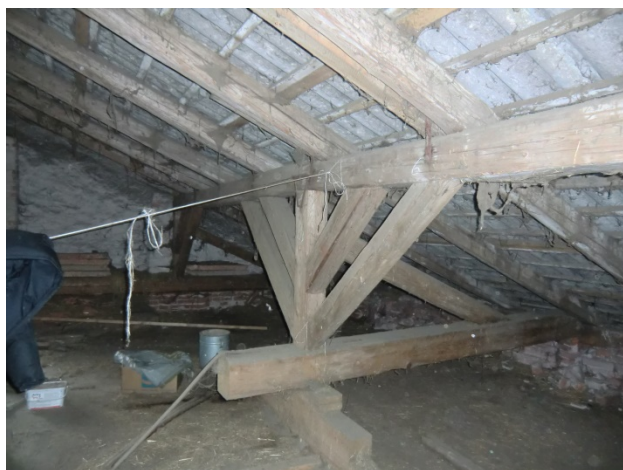
Foto 3 - pohled na konstrukci, plná vazba s odřezaným vazným trámem, krokve ze 2 kusů,...

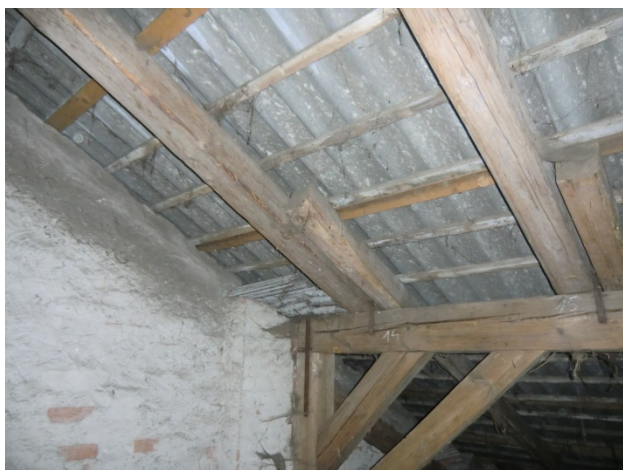
Každá krokev je ze 2 ks, viditelné zejména nad střední vaznicí, např. foto 4

Foto 4 - pohled na konstrukci, střední vaznice, sloupek, pásy

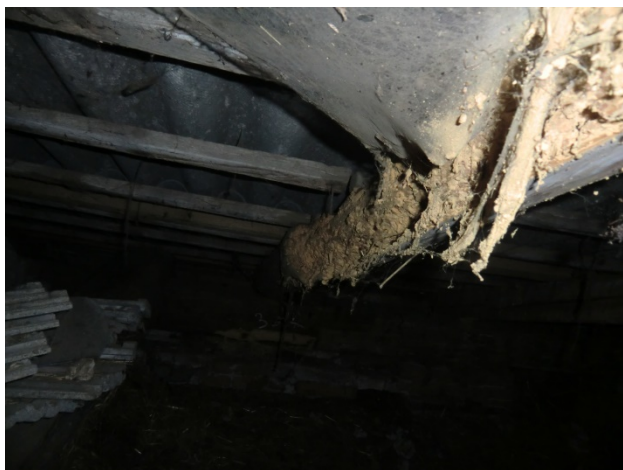
Krokve (17 ks) - lokálně jsou prvky silně poškozeny houbami i hmyzem, foto 5, 6, 8, 9. Krokevní vazby č. 1, 2, 16, 17 jsou vně objektu. Bylo zjištěno i bílé podhoubí na krokvi č.13, foto 8;

Foto 5 - pohled na konstrukci, hmyzem zcela destruovaná krokev č.3

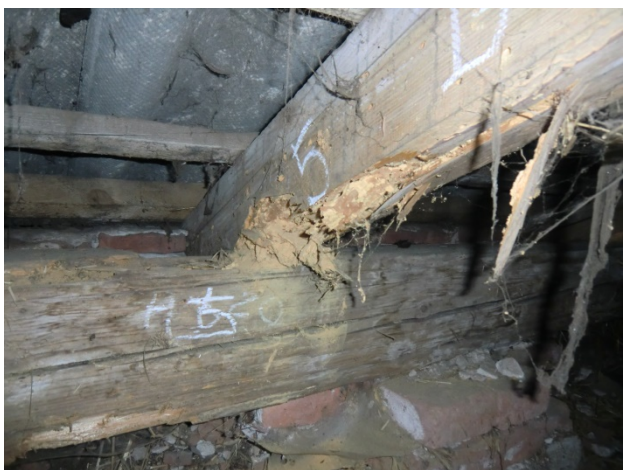
Pozednice - je ze 3 stran volná (zvrchu, zepředu, zezadu), resp. i zespodu (je uložena jen bodově na podločkách); na mnoha místech je více destruovaná houbou typu trámovka i hmyzem; foto 6, 9, 10, 12, 13

Foto 6 - pohled na konstrukci, poškození houbami, hmyzem u vazby č.5

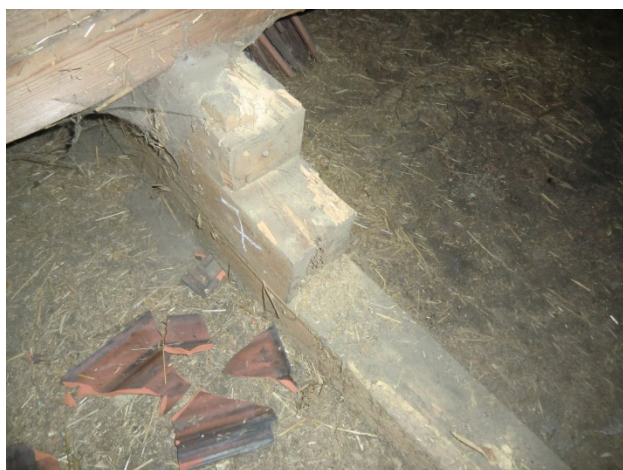
Dřevo konstrukce krovu je v různé intenzitě poškozené dřevokaznou celulózovorní houbou typu trámovka (dále jen „houbou“) i dřevokazným hmyzem (zejména tesaříkem). Místy byly patrné čerstvější hromádky pilinek; foto 7, 15

Střední vaznice, sloupky, vzpěry, pásky, bačkory - bylo zjištěno poškození hmyzem; foto 7, 15, 18

Foto 7 - pohled na bačkory u č.7 (novější dřevo), poškození hmyzem

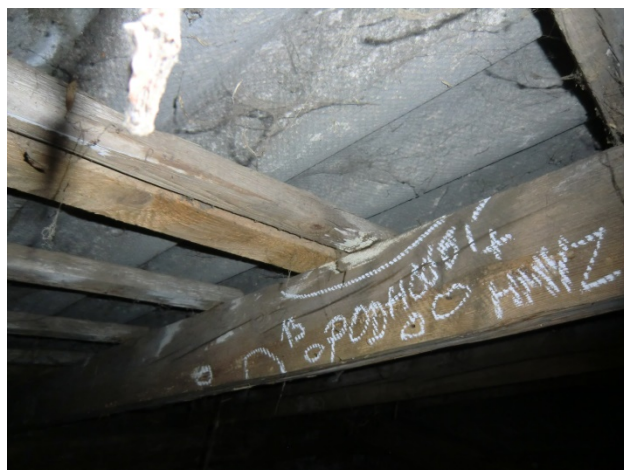
Foto 8 - pohled na konstrukci, krokev č.13, poškození houbou (bílé podhoubí) i hmyzem (výletové otvory tesaříka)

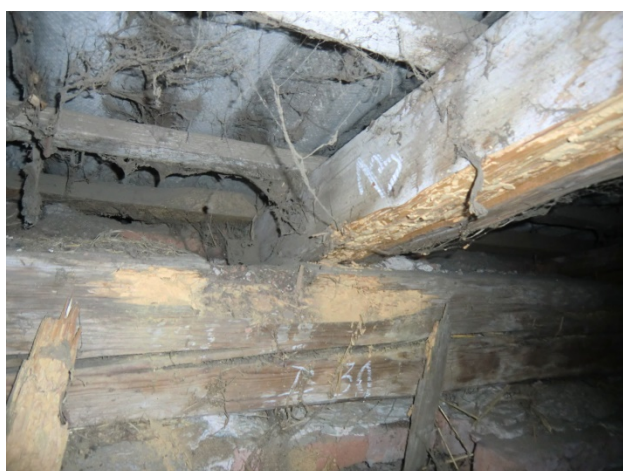
Foto 9 - pohled na konstrukci, destrukce hmyzem ve vazbě č. 13 (pozednice, krokev)

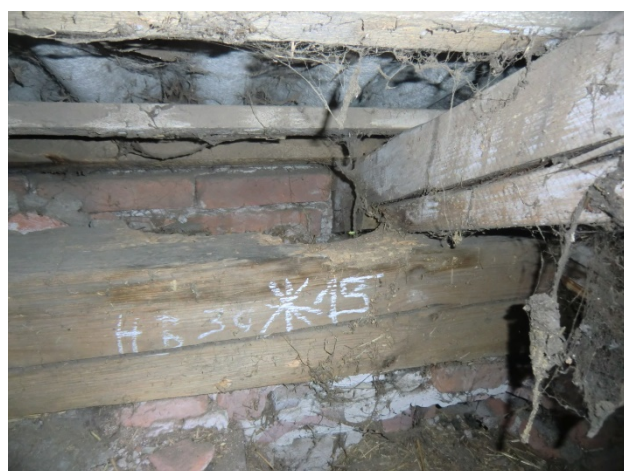
Foto 10 - pohled na konstrukci, destrukce pozednice u č. 15 houbou

Pozednice by měly být odděleny od zdiva (optimálně bodově uložené dubové podložky).
Stejně tak veškeré části, které budou zabudované do zdiva (např. zhlaví vazných trámů).
Části (konce), které budou přesahovat do exteriéru, je vhodné ošetřit máčením.

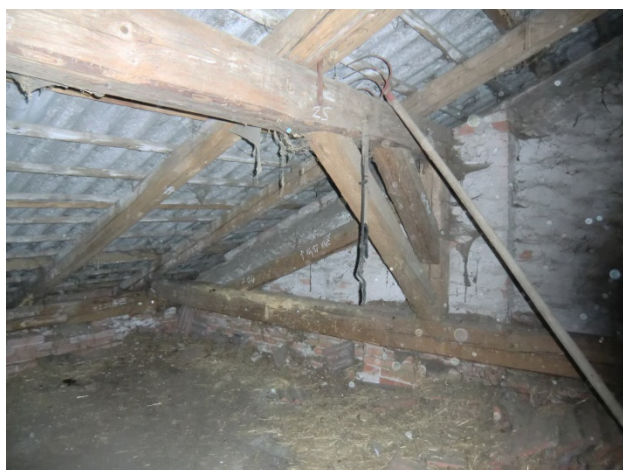
Foto 11 - pohled na konstrukci u štítové zdi za krokevní vazbou č. 2, vazný trám poškozen

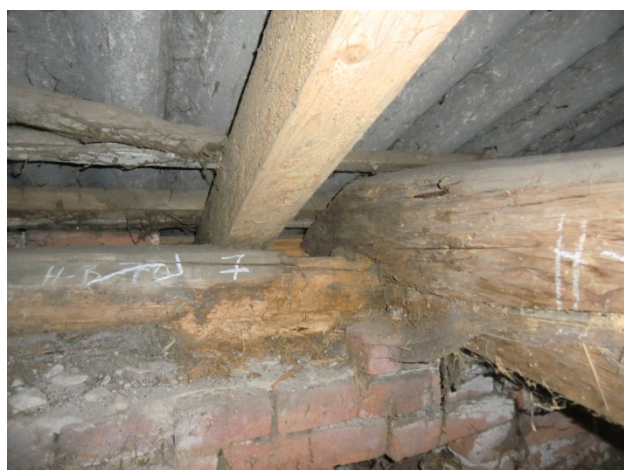
Foto 12 - pohled na konstrukci, destrukce houbou, hmyzem u vazby č.7

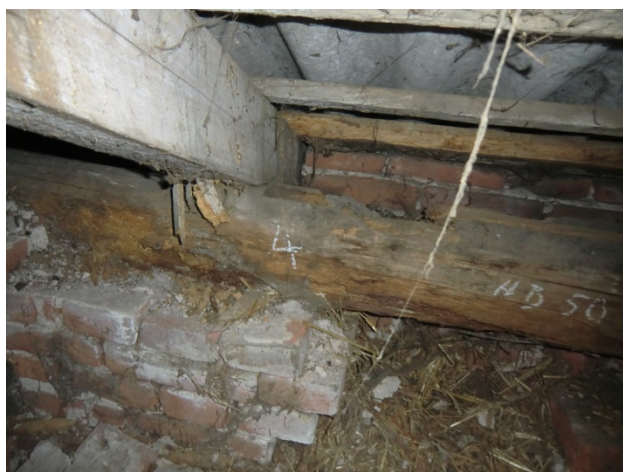
Místy je narušené zdivo pod pozednicí; foto 13, 14

Foto 13 - pohled na konstrukci, destrukce houbou, hmyzem u vazby č.4

-Je třeba opravit narušené zdivo.

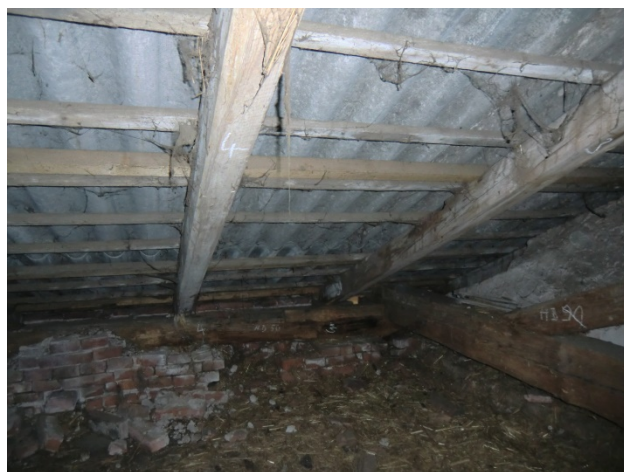
Foto 14 - pohled na konstrukci, vazby č. 3 - 4 - 5, destrukce houbou, hmyzem, rozpadlé zdivo

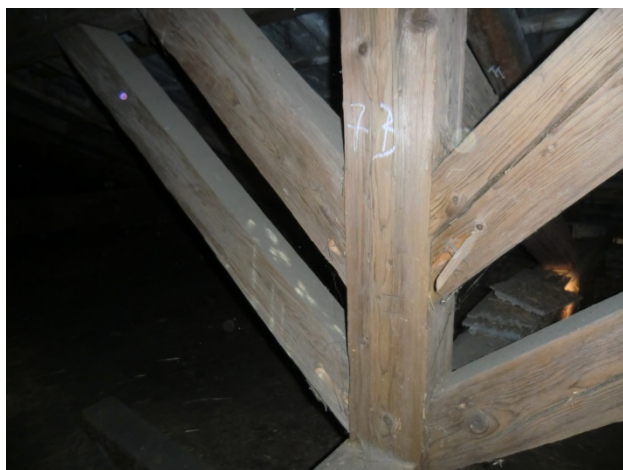
Na několika prvcích byly patrné čerstvější hromádky pilinek; foto 15

Foto 15 - pohled na konstrukci, čerstvější hromádky pilinek na pásku u vazby č. 11

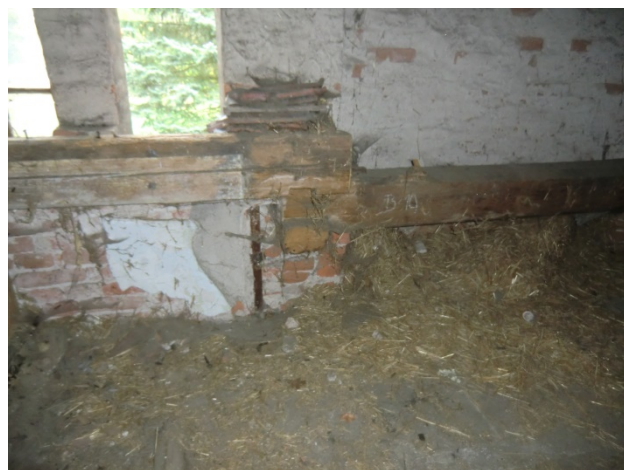
U vazného trámu mezi vazbami č.2 - 3 byla střední část vložena, ale dřevo je destruované tesaříkem po celé délce, lokálně je poškozeno i houbou; viz foto 16. Ve zdivu jsou v kapsách viditelné části narušeného dřeva.

Foto 16 - pohled na konstrukci, vazný trám (ze 3 ks) před vazbou č.3, destrukce hmyzem

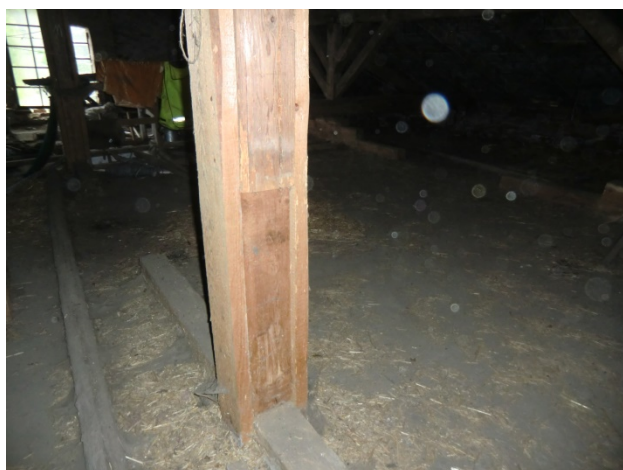
Některé původní sloupky jsou kryté novějšími prkny; foto 17

Foto 17 - pohled na konstrukci, novějšími prkny krytý střední sloupek mezi vazbami č. 6 - 7

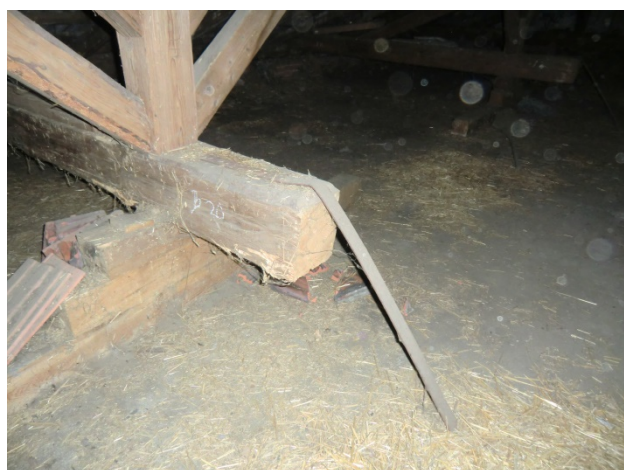
Vazné trámy jsou v plných vazbách, ale střední úseky byly za sloupky odřezány, sloupek byl podepřen bačkorou a konec trámu byl spojen železným pásem se stropním trámem (?); foto 18

Foto 18 - pohled na konstrukci, odřezaný vazný trám, železný pás, dřevo poškozeno hmyzem, mezi vazbami č. 6 - 7
