## Technická specifikace prací

### VD Vaňkův jez – průzkum zatopených částí vodního díla

## ZÁVĚREČNÁ ZPRÁVA

VD VAŇKŮV JEZ – OPRAVA ZATOPENÝCH KONSTRUKCÍ

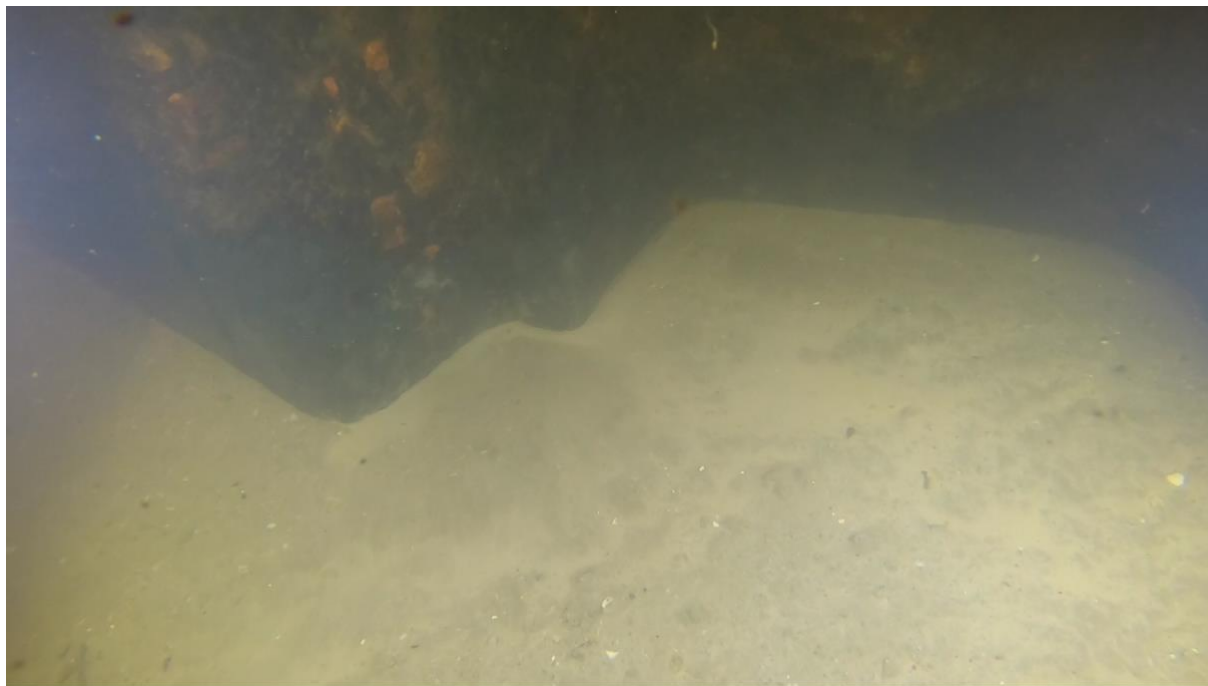
## **POŠKOZENÍ Č. 5 – kaverna ve dně u stěny pilíře v podjezí**

**Štěrková propust** – za výtokem ze štěrkové výpusti, který tvoří díra ve štětové stěně, je poškozené betonové dno (bod č. 5). Jsou zde velké kusy betonu.

Prostor poškození dna byl vyplněn speciální betonovou směsí BETOSAN – Monomix SCC UW. Směs obsahuje adiment proti rozplavení cementu ve vodním prostředí. Více v technické listu, který je součástí elektronické dokumentace. Foto a video byly přiloženy k elektronické dokumentaci.
