## Technická specifikace prací

### VD Týnec nad Labem – průzkum zatopených částí vodního díla

## TECHNICKÁ ZPRÁVA č. z50/21

# Průzkum zatopených částí vodního díla Týnec nad Labem

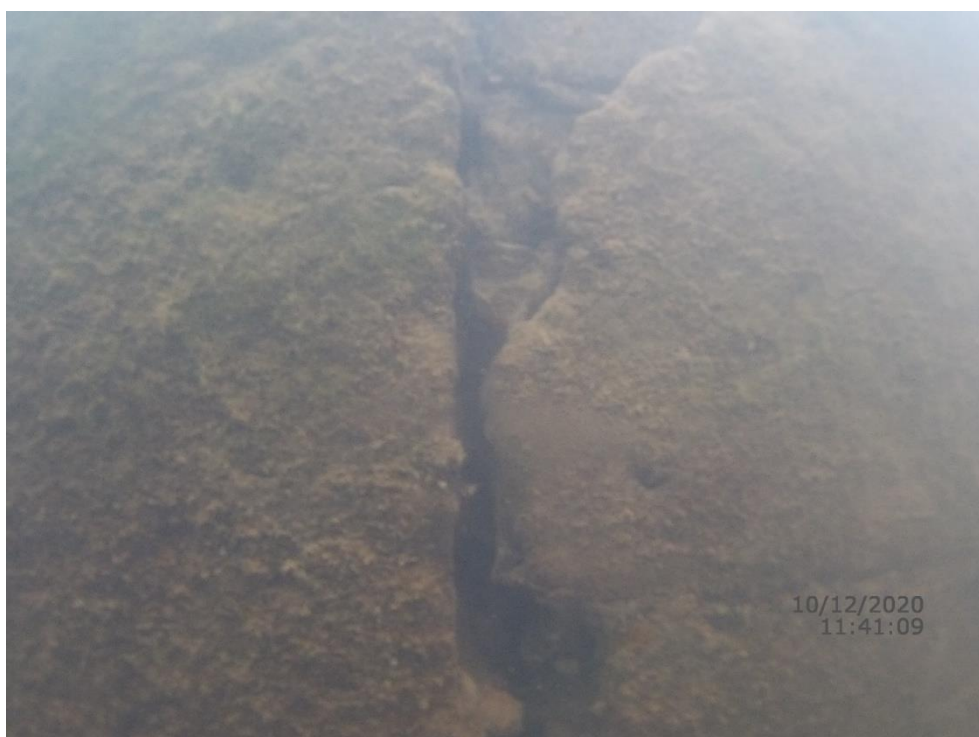
- Svislé dilatační spáry, na dělicí zdi mezi PK a jezem, jsou otevřené a probíhá degradace betonu v těsné blízkosti dilatační spáry. Dilatační spára je bez výplňové hmoty.

*Foto PS a.s. – poškozená svislá dilatační spára na dělicí zdi*

**U většiny otevřených dilatačních spár nebylo možné identifikovat pružnou výplňovou hmotu, protože ve spáře zcela chyběla. V místě, kde byla zřetelně viditelná dilatační hmota, bylo zjištěno, že se jedná o druh asfaltové hmoty. Asfaltová hmota je degradovaná, a při doteku dochází k snadnému odlupování.**

- Práce byly provedeny v souladu se zadáním a s uvedenými zjištěními.
- Doporučujeme provádět kontrolu stavu poškození v cyklu 12 měsíců od poslední kontroly

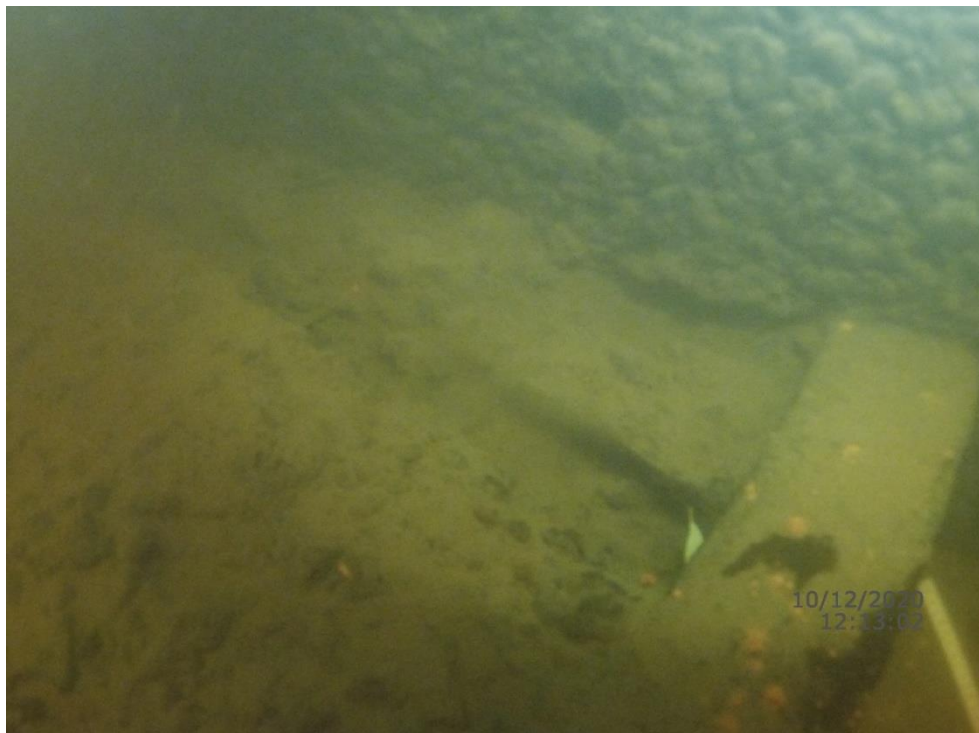
- Na betonové konstrukci říčních pilířů v podjezí nebylo nalezeno žádné poškození ani poruchy.
- Oka a opěrné plochy pro hradící konstrukci jsou ve stavu běžné koroze bez významných poruch a poškození.
- Záporníkový hradící práh je ve stavu běžné koroze, bez větší inkrustace. Drobné poruchy byly zjištěny v napojení horní úrovně betonové desky a záporníkového prahu, po celé šířce středního pole.

*Foto PS a.s. – střední jezové pole – drobná porucha prahu*
