VD Dolní Beřkovice – průzkum zatopených částí vodního díla

Průzkum spodní stavby jezu a plavebních komor VD Dolní Beřkovice

Zpráva z provedených potápěčských prací na VD Dolní Beřkovice

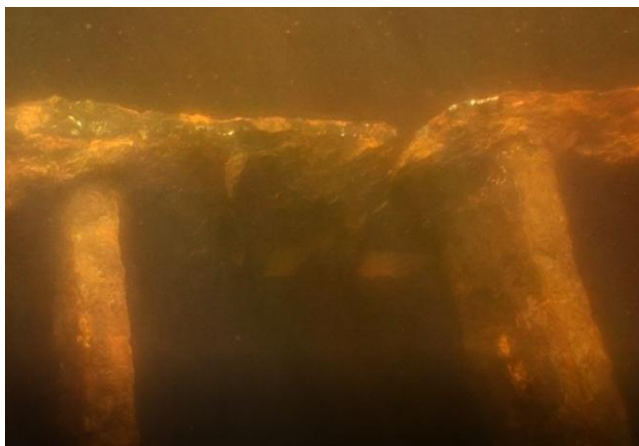
Vtokové česle napouštění komory na pravé straně MPK mají zrezlé kotevní body celkem 9ks. Některé kotevní body jsou již nastavovány přivařeným článkem řetězu. U česlí v horní části na středu je utržený kotevní bod, česle jsou prasklé a z části prolomená směrem do tunelu. Samotná konstrukce česlí je na několika místech zeslabená korozí. Některé česlové pruty jsou pružné a při proudění dochází k nežádoucím vibracím a k hydrodynamické zátěži materiálu. Může dojít k utržení česlí a zaseknutí v napouštěcím kanále.

Foto:prasklé česle v horní části

Doporučujeme provést výměnu obou vtokových česlí MPK.

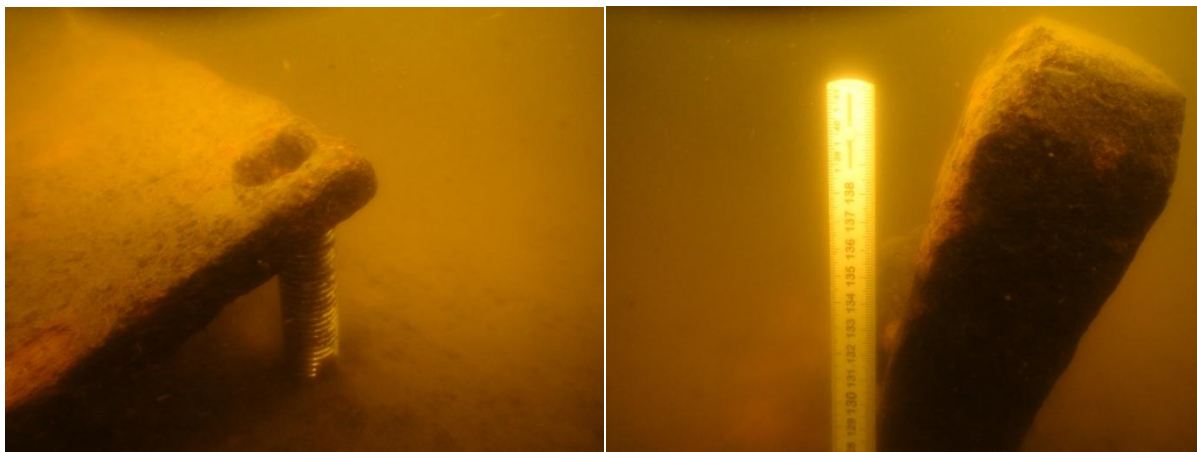
- Poškozená oka pro slupice Havarijní stav :
Ohnutá- 3,4,5,9,10,11,12
Vytržená částečně ze dna- 6,7,8
- Oc.trubky vyčnívající ze skluzu jsou v dobrém stavu.
- Při levém pilíři byla objevena otevřená dilatační spára skluzu prahu, délky 130cm, šířky 17cm a hloubky 27 cm.

Foto-Havarijní stav ok pro montáž slupic

Doporučujeme očištění otevřené spáry očistit od degradovaného materiálu pomocí vzduchové sbíječky a vysokotlakého vodního paprsku. Následně provést reprofilaci pomocí speciální rychletuhnoucí UW opravné betonové směsi. Očištění těsnícího prahu, vyvaření praskliny a vybroušení. Ohnutá oka vyměnit za nová.

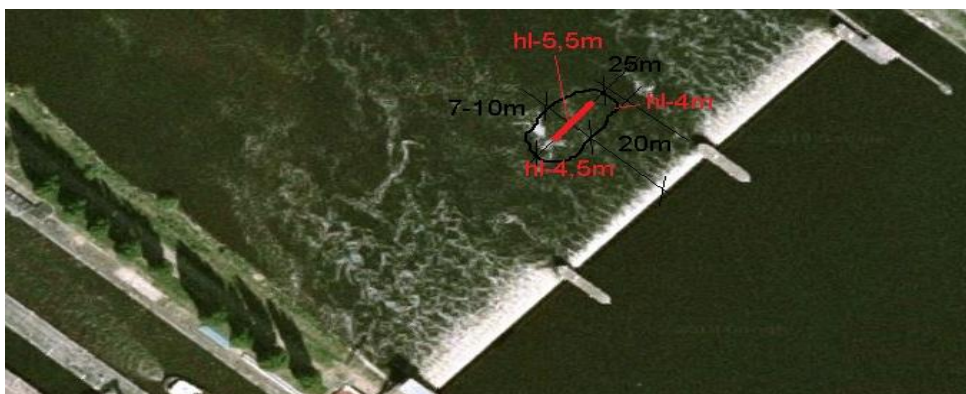
- Betonový práh končí 150cm od paty rozrážeče. Larzenová stěna je 20cm od hrany prahu po vodě a -50cm od horní vodorovné hrany prahu. Od horní hrany larzenové stěny je těžký zához tvořený betonovými jehlany. Zához je zároveň s horní hranou larzenové stěny a na některých místech -30cm pod hranou larzenové stěny. V těžkém záhozu 10m od larzenové stěny nejsou žádná vymletá místa. 20m po vodě v úrovni 2.říčního pilíře a směrem 25 m ke středu jezového pole vymleté dno kde hloubka dosahuje 5,5 m. Ve vymletém dně naplavené těžké betonové jehlany záhozu. Šířka vymletí 7-10m po vodě. Nový betonový pilíř je bez poruch.

Nákres – vymleté dno střední jezové pole podjezí
