GEOtest	Odpovědný řešitel	Zpracovatel podkladů	Zpracovatel	Prověřil
	Ing. Jaroslav Gric	Ing. K. Petruželová	Ing. K. Petruželová	Ing. Jaroslav Gric
Objednatel: Povodí Moravy, s.p., Dřevařská 932/11, 602 00 Brno				
Název zakázky: Senice – Ústí, Leskovec, ř. km 1,050 – 1,120; 3,220 – 3,320	Datum		srpen 2025	
	Číslo zakázky		25 7029	
	Měřítko			
Název přílohy: Technická zpráva SO02	Číslo přílohy		D.2.1	
	Číslo výtisku

Název stavby: Senice – Ústí, Leskovec, ř. km 1,050 – 1,120; 3,220 – 3,320
Název objektu: SO02 – oprava balvanitého skluzu a LB výtrž Leskovec

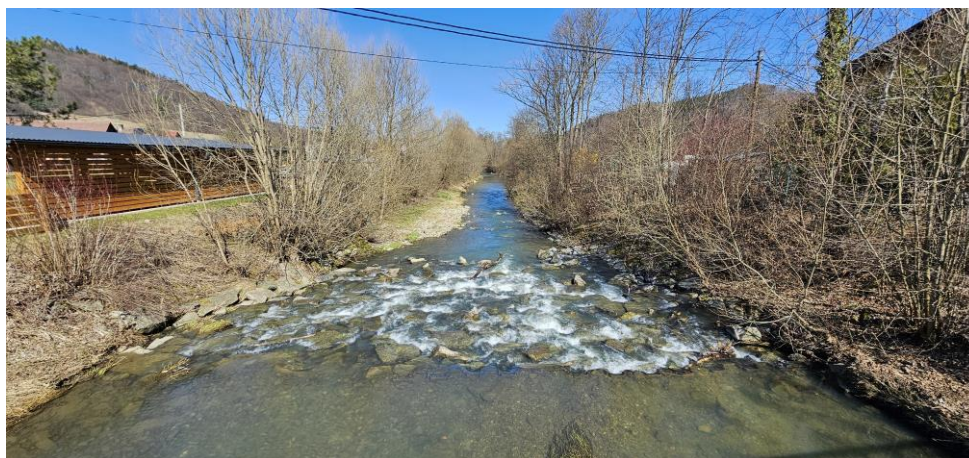
Balvanitý skluz o délce cca 16,3 m a šířce 14,7 m je shora ohraničen štětovou stěnou. Ze spodní části skluzu byly částečně rozplaveny balvany. Oprava tělesa skluzu bude provedena od ř. km 3,3149, kde bude v celé šířce provedeno rozebrání na délku 1 m a průměrně na délku 2 m bude provedeno doplnění balvanitého skluzu. Celkem bude tedy provedena oprava v délce 3 m, což činí 17,3 % z celkové plochy skluzu. Skluz bude doplněn lomovými kameny o hmotnosti 500 – 1000 kg, které budou sazeny na štět. Tloušťka skluzu bude 0,7 m.

Obrázek 1: pohled na balvanitý skluz z mostu u OÚ, foceno 19. 3. 2025

Podle ověření na místě bude doplněna plocha skluzu ve spodní části, oprava bude začínat v ř. km. 3,3149, kde bude v celé šířce provedeno rozebrání na délku 1 m a průměrně na délku 2 m bude provedeno doplnění balvanitého skluzu. Celkem bude tedy provedena oprava v délce 3 m, což činí 17,3 % z celkové plochy skluzu. Pro doplnění bude použita rovinanina z lomového kamene o hmotnosti 500 – 1000 kg, která bude ukládána na štět. Tloušťka skluzu bude 0,7 m. Skluzová plocha bude zakončena v úrovni dna (367,31 m n.m.) zavazovacím pasem z těžkého lomového kamene o šířce 1 m a minimální hloubce 1 m. Zavazovací pas končí v ř. km. 3,3108. Pod balvanitým skluzem bude vytvořena tůňka o hloubce min. 15 cm, boky tůňky budou opatřeny mezerami pro úkryt ryb a vodních živočichů.

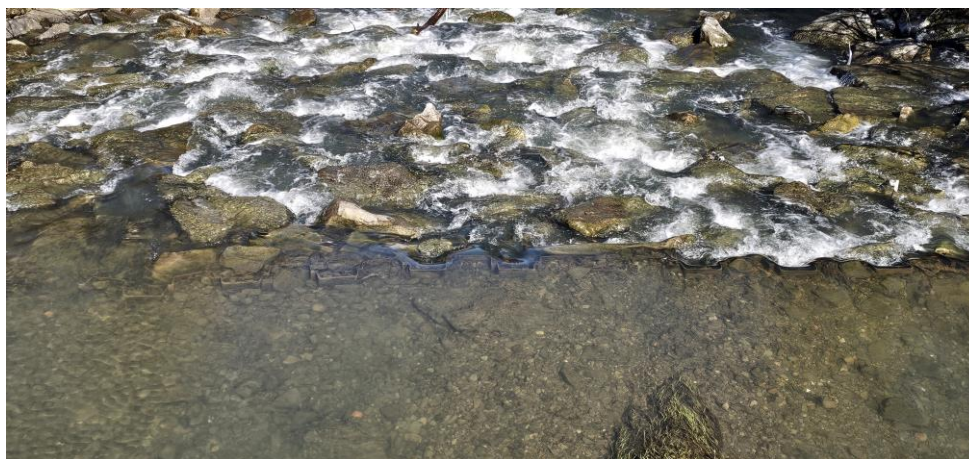
Obrázek 2: ohraničení horní hrany balvanitého skluzu štětovou stěnou, foceno 19. 3. 2025

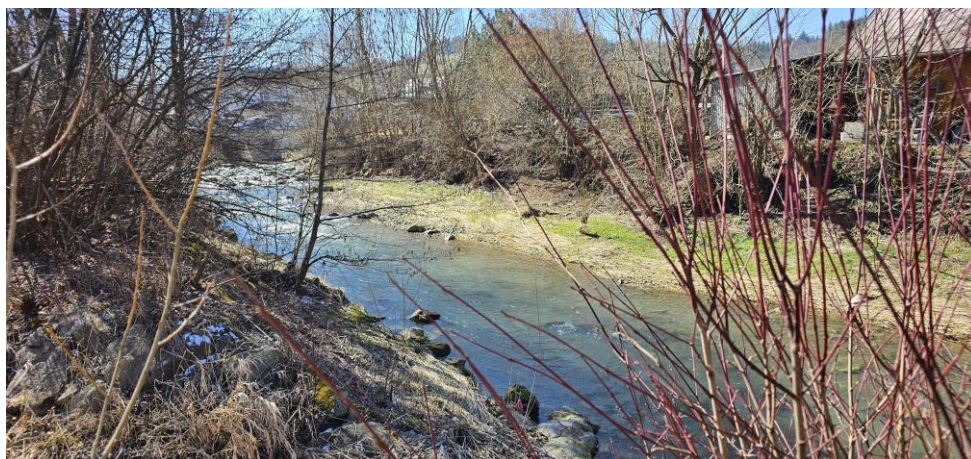
Řešený úsek vodního toku Senice se nachází pod mostem u obecního úřadu v obci Leskovec. Průchodem povodně dne 15.9.2024, kdy Senice dosáhla 2.SPA, došlo na toku k částečnému poškození balvanitého skluzu a vytvoření levobřežní výtrže. Pod výtrží se vytvořila lavice usazeného sedimentu, který snižuje průtočnou kapacitu koryta.

Obrázek 3: pohled na levobřežní výtrž a nános sedimentu, foceno 19. 3. 2025

V korytě toku se na levé straně pod balvanitým skluzem vlivem zvýšeného průtoku a sesunutí levého břehu usadily sedimenty. Mocnost plochy sedimentu dosahuje u paty svahu výšky až 1,17 m. Objemy jsou patrné z příčných řezů a tabulky kubatur. Tento nános bude odstraněn, a dno bude srovnáno po úroveň navržené nivelety. Menší část sedimentu bude využita na případné vyplnění LB výtrže, a doplnění dna po úroveň nové nivelety (viz příčné řezy a podélný profil), zbytek bude odvezen na skládku k uložení v souladu se zákonem o odpadech. V sedimentu byly provedeny rozbory. Hodnoty všech stanovených ukazatelů vyšly s vyhovujícím výsledkem pro využívání k zasypávání. Protokol o zkoušce bude doložen v dokladové části této projektové dokumentace.

V ř. km 3,2535 – 3,3149 bude stabilizována levobřežní výtrž. Stabilizace bude provedena zapuštěnou patkou z lomového kamene o hmotnosti 500 – 1000 kg s urovnáním líce. Základová patka bude založena v hloubené rýze ve dně o šířce 0,80 m a hloubce 0,70 m. O tuto patku bude opřena rovnanina z lomového kamene tl. od 0,3 do 0,7 m, o hmotnosti kamene 200 – 500 kg. Rovnanina bude ukládána ve sklonu v rozmezí od 1:1 do 1:1,5 (viz příčné řezy). Opevnění bude provedeno až po hranu svahu. Případné výtrže budou vyplněny hutněným šterkovým nánosem ze dna toku podél výtrže, případně výkopkem pro patku opevnění a balvanitý skluz. Opevnění břehu bude začínat v úrovni úprav balvanitého skluzu v ř. km 3,3149 a končit bude v ř. km 3,2535, kde bude navazovat na stávající opevnění.

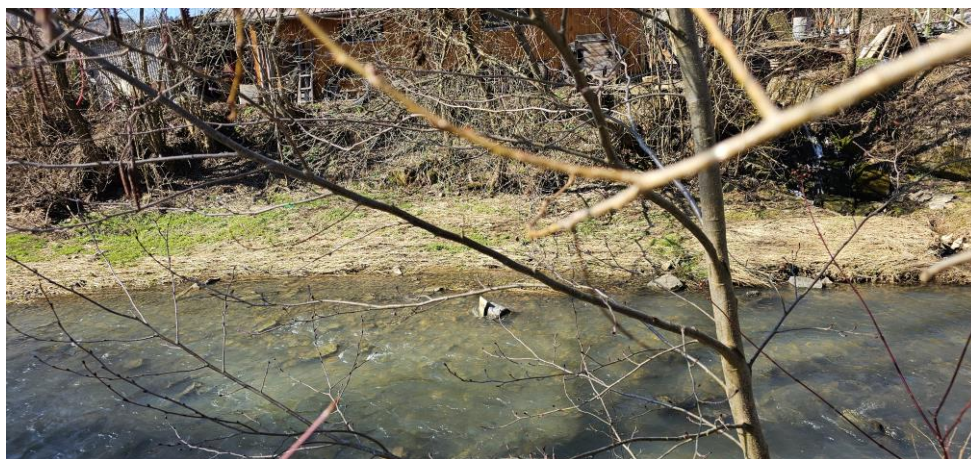
Obrázek 4: pohled na levobřežní výtrž a nános sedimentu, foceno 19. 3. 2025

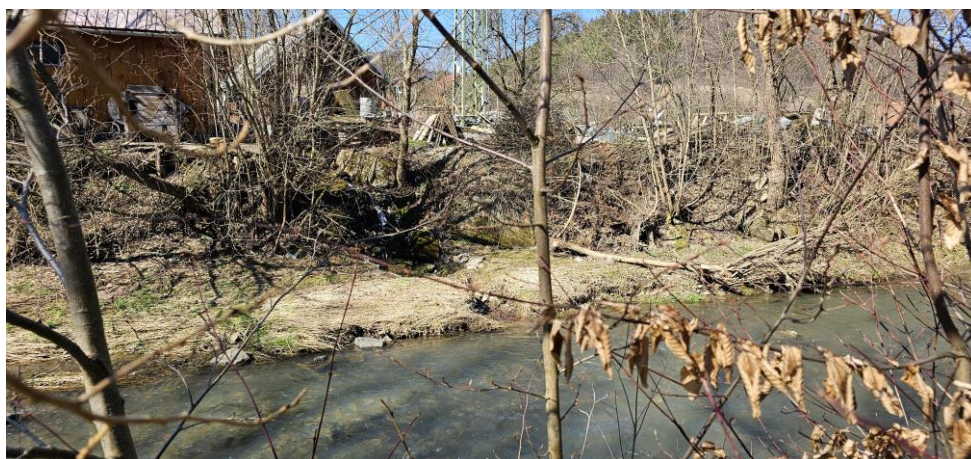
Obrázek 5: pohled na levobřežní výtrž a nános sedimentu, foceno 19. 3. 2025
