# Z Á P I S

## **o prohlídce vodního díla [podle §62 zák. č. 254/2001 Sb., v platném znění] v rámci provádění technickobezpečnostního dohledu (TBD) nad vodními díly**

Vodní dílo:	<b>Hráze na Oskavě - Dětrichov</b>
Vodní tok:	Oskava
Číslo HM:	220906
Kategorie díla:	IV.
Katastrální území:	Dětrichov, Pňovice
Obec:	Dětrichov, Pňovice
Obec s rozšířenou působností:	Litovel, Uničov
Kraj:	Olomoucký

Datum technickobezpečnostní prohlídky: 24. 4. 2025

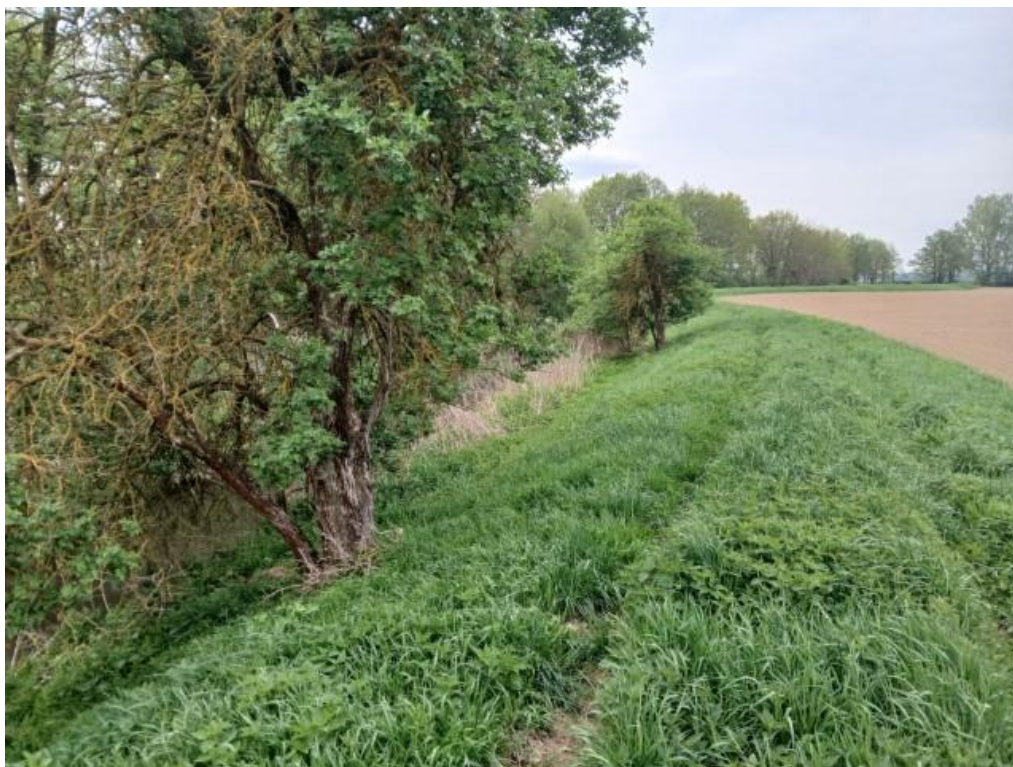
*Na koruně pravobřežní ochranné hráze v úseku ř. km 16,900 – 17,400 jsou vyjeté koleje, které byly způsobeny pojezdem bagru při opakovaném odstraňování bobřích hrází.*

*Foto 1: Náletové dřeviny na návodním líci a vyjeté koleje v koruně OH (PB: ř. km 17,300 po vodě).*

Provoz Olomouc požádá o povolení k odstranění náletových dřevin z tělesa hráze a její paty do konce roku 2025. Následně bude odstraňovat dřeviny v období vegetačního klidu.

Vyjeté koleje v horním úseku pravobřežní ochranné hráze budou dosypány vhodným materiálem pro homogenní hráz. Závadu odstraní provoz Olomouc. Priorita závady je č. 4.

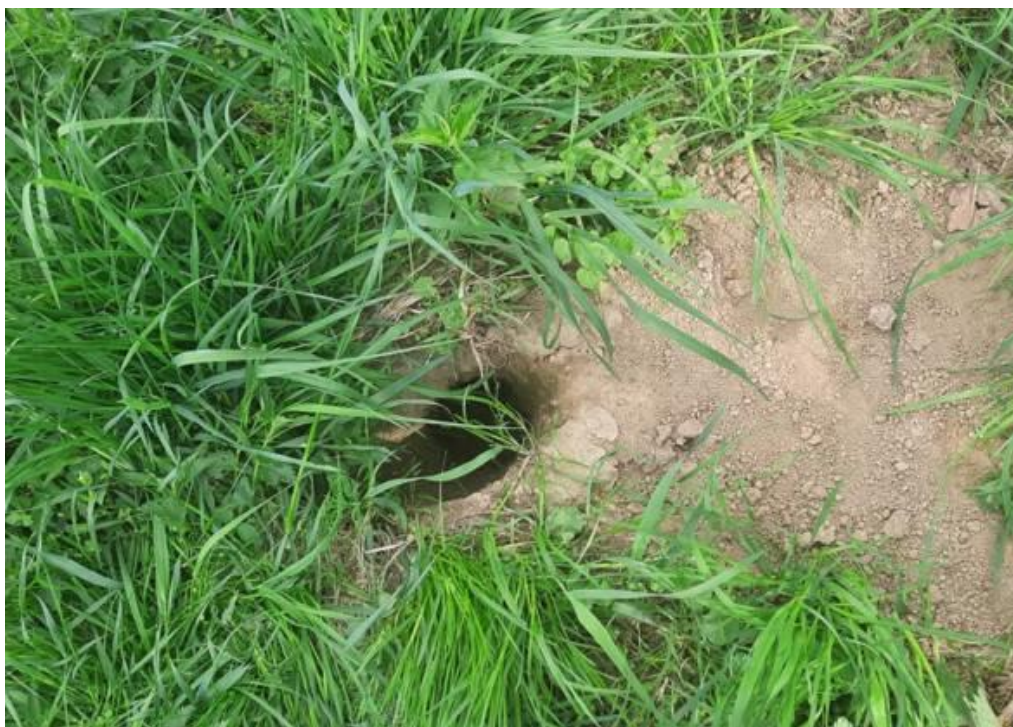
Nátrže a sesuvy hráze jsou způsobeny aktivitou bobra. Bobří skluzavky se v exponovaných místech nachází po cca 5 m. Bobří nory jsou v celé délce OH po cca 100 m. Zvláště velké nory jsou v pravobřežní hrázi v ř. km 15,750; 15,940; 16,200; 16,440; 17,150 a 17,300 a v levobřežní hrázi jsou v ř. km 15,650; 16,180; 16,285; 16,420 a 16,560.

*Foto 2: Průduch z bobří nory na korunu hráze (PB: ř. km 17,150).*

Provoz Olomouc požádá o povolení zásahu do teritoria zvláště chráněného druhu. Závod Olomouc zařadí celou akci (sanaci stávajících bobřích nor a zamezení budování nových nor v tělesech oboustranných hrází) do věcného plánu činností PM. Priorita závady je č. 2.

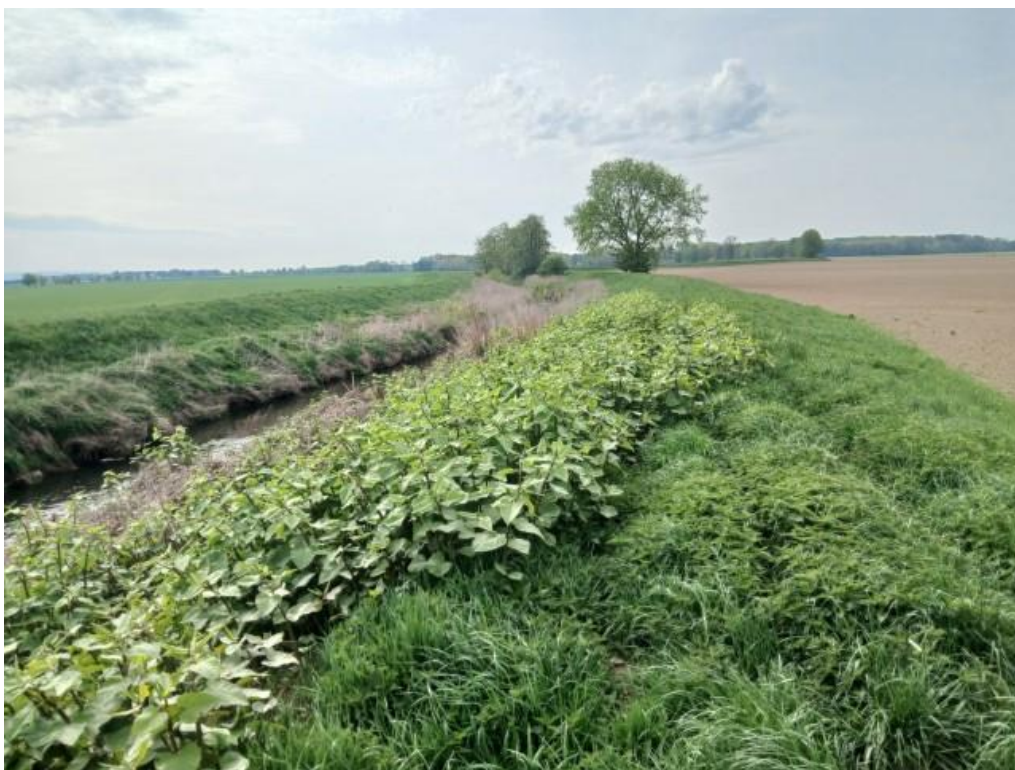
*Nevhodný rostlinný porost na pravobřežním návodním líci OH je tvořen křídlatkou v úseku*

*ř. km 16,750 – 16,780 (cca 30 m) a na levobřežním návodním líci OH v úseku ř. km 16,450 – 16,460 (cca 10 m).*

*Foto 3: Úsek porostlý křídlatkou v délce cca 30 m (PB: ř. km 16,750 po vodě).*

Plochy s křídlatkou budou posečeny a likvidovány. Provoz Olomouc zahájí tuto činnost ještě před prvním sečením hráze a následně bude průběžně odstraňovat nevhodný porost.

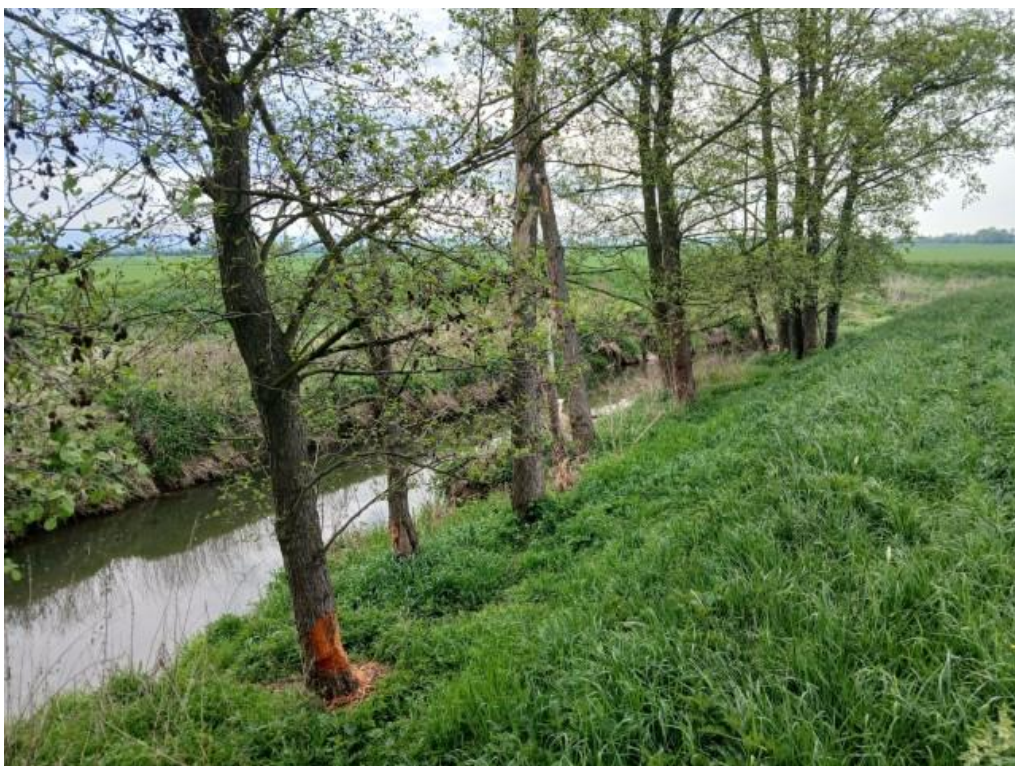
*ř. km 16,500 – 16,570 prosychající olše u návodní paty OH,*

*Foto 4: Skupina olší poškozených bobrem (PB: ř. km 16,500 po vodě).*

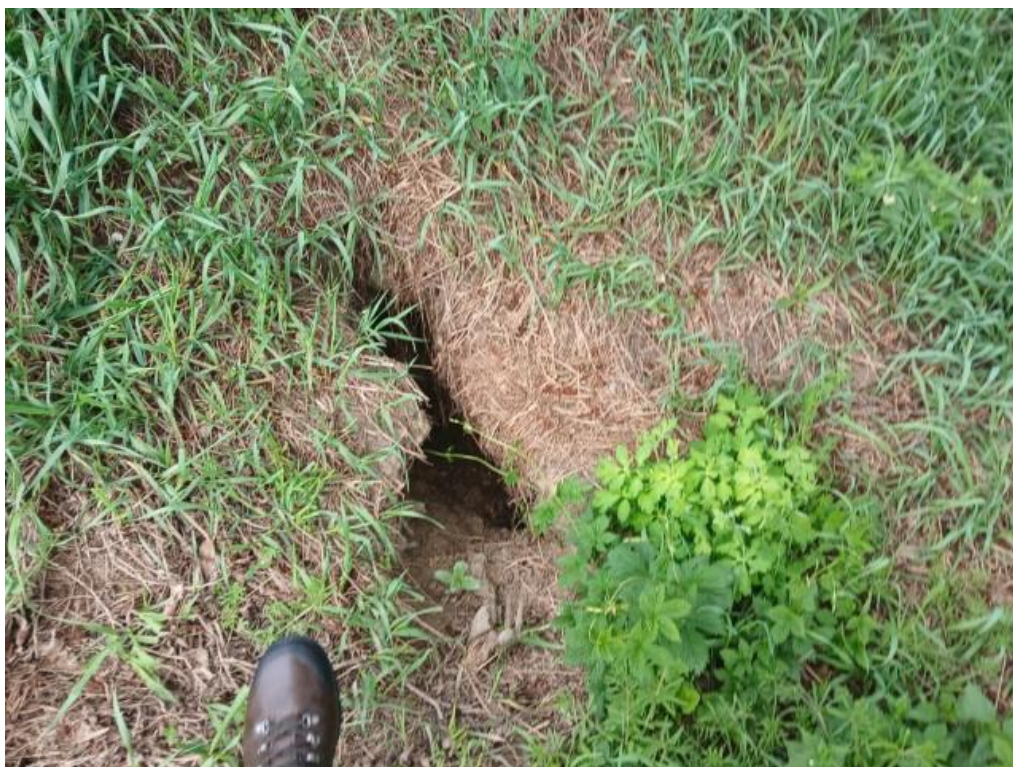
*Foto 5: Bobří nora v ochranné hrázi z návodní strany (PB: ř. km 16,440).*

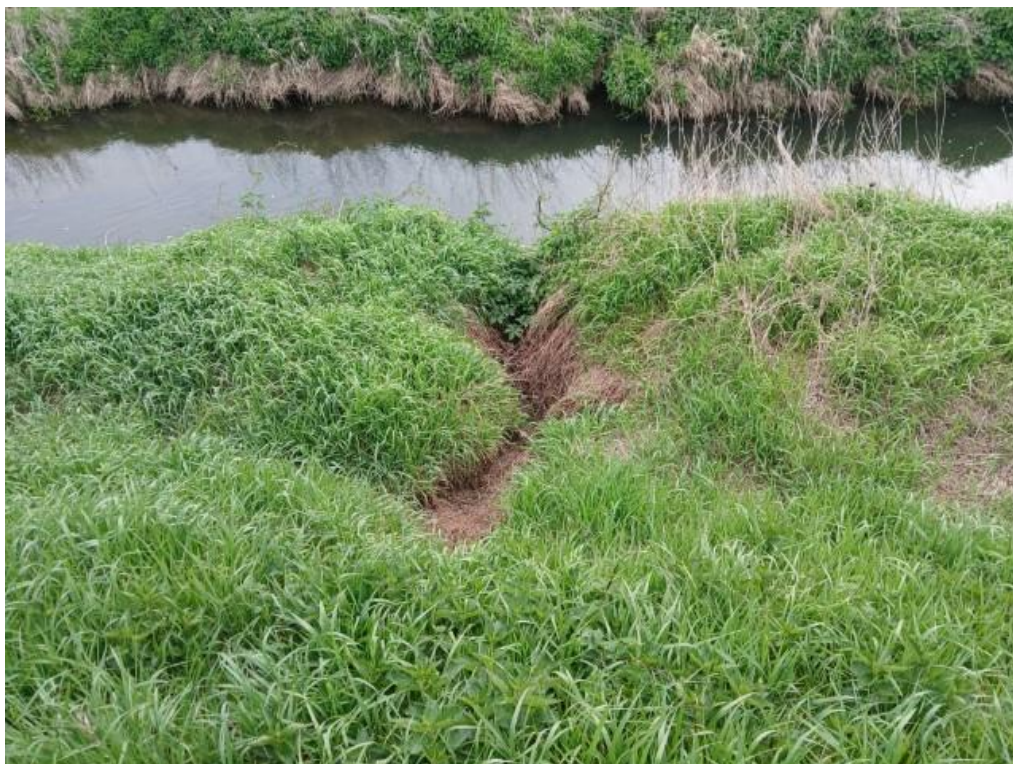
*Foto 6: Břeh a hráz poškozené bobrem z návodní strany (PB: ř. km 16,440).*

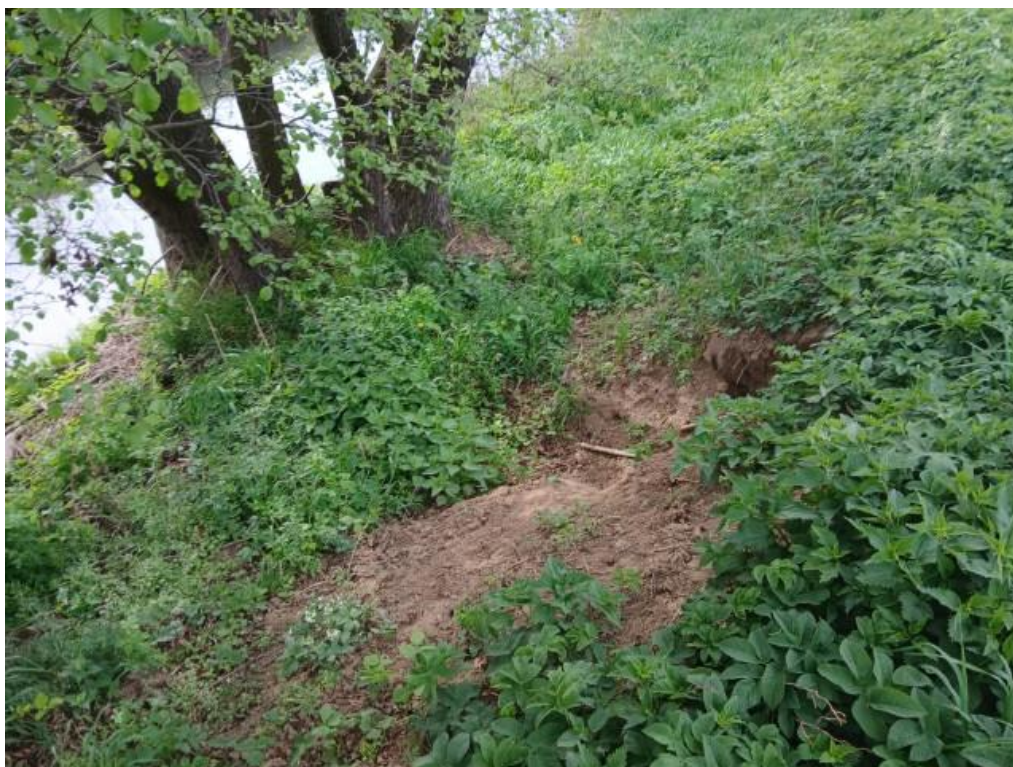
*Foto 5: Bobří nora v ochranné hrázi z návodní strany (PB: ř. km 16,200).*

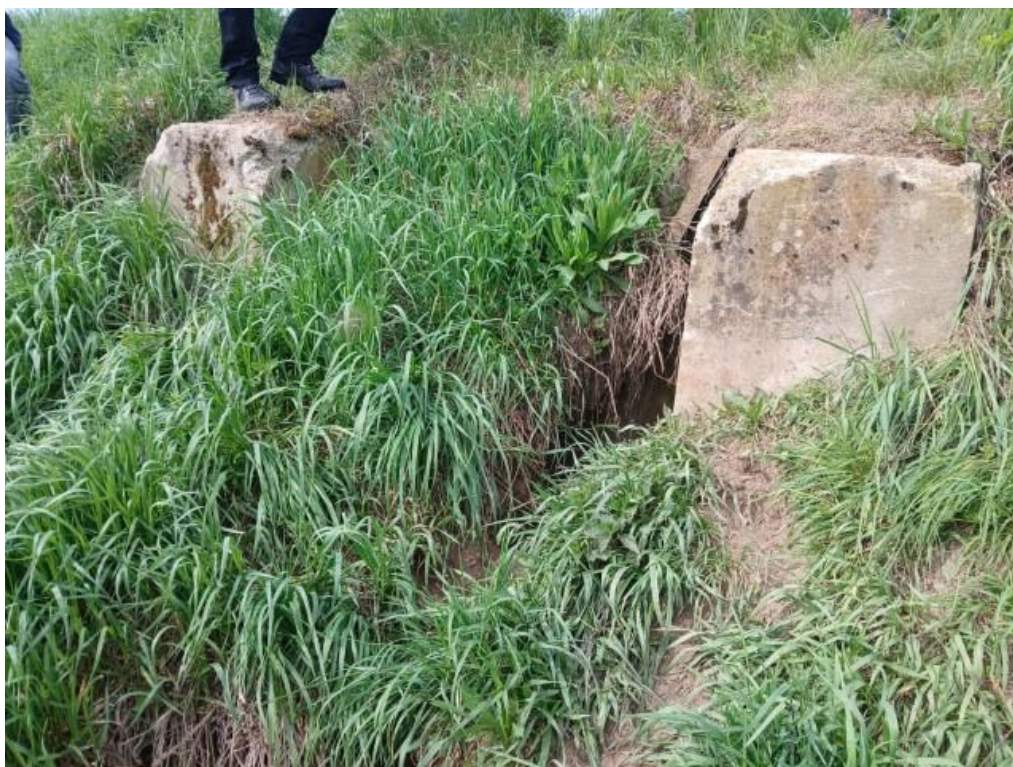
V místech bývalého stavidlového objektu (PB ř.km 15,800), který byl zabetonovaný, je hráz činností bobra poškozena z obou stran. Předpokládáme, že nora vede skrz hráz.

*Foto 6: Hráz poškozená bobrem z návodní strany v místě zabetonovaného stavidlového objektu (PB: ř. km 15,800). Předpokládáme, že nora vede skrz celou hráz.*

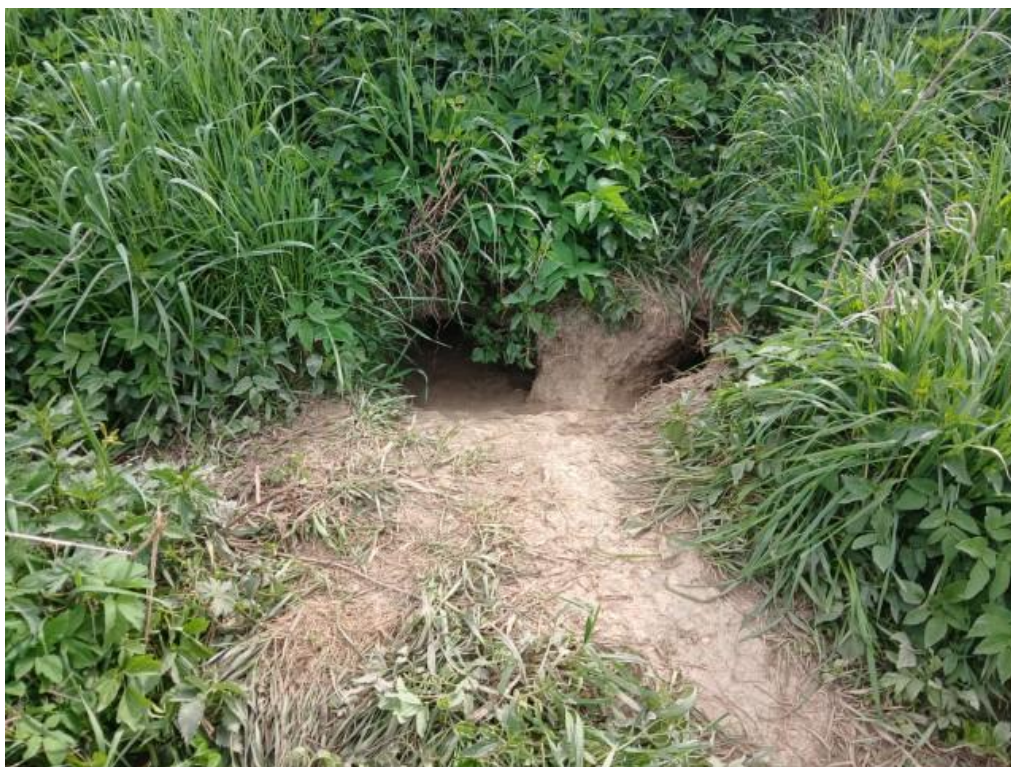
*Foto 7: Hráz poškozená bobrem ze vzdušné strany v místě zabetonovaného stavidlového objektu (PB: ř. km 15,800). Předpokládáme, že nora vede skrz celou hráz.*

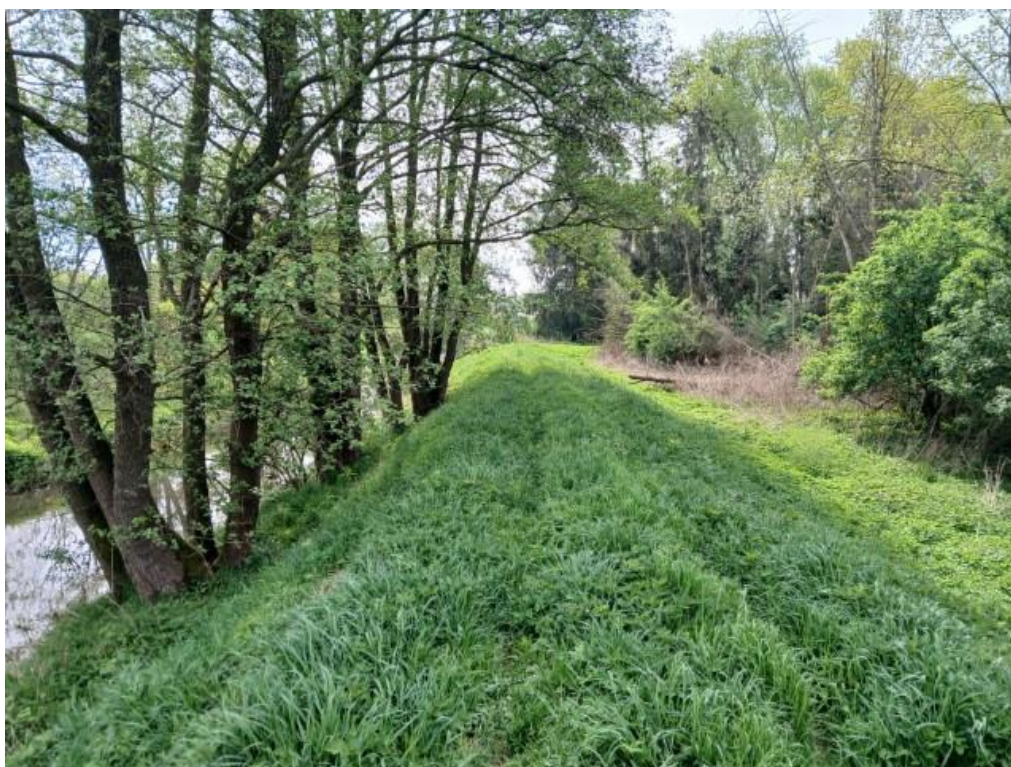
*ř. km 15,650 olše na návodním líci OH,*

*Foto 8: Skupina olší v návodní patě OH (PB: ř. km 15,650 po vodě).*

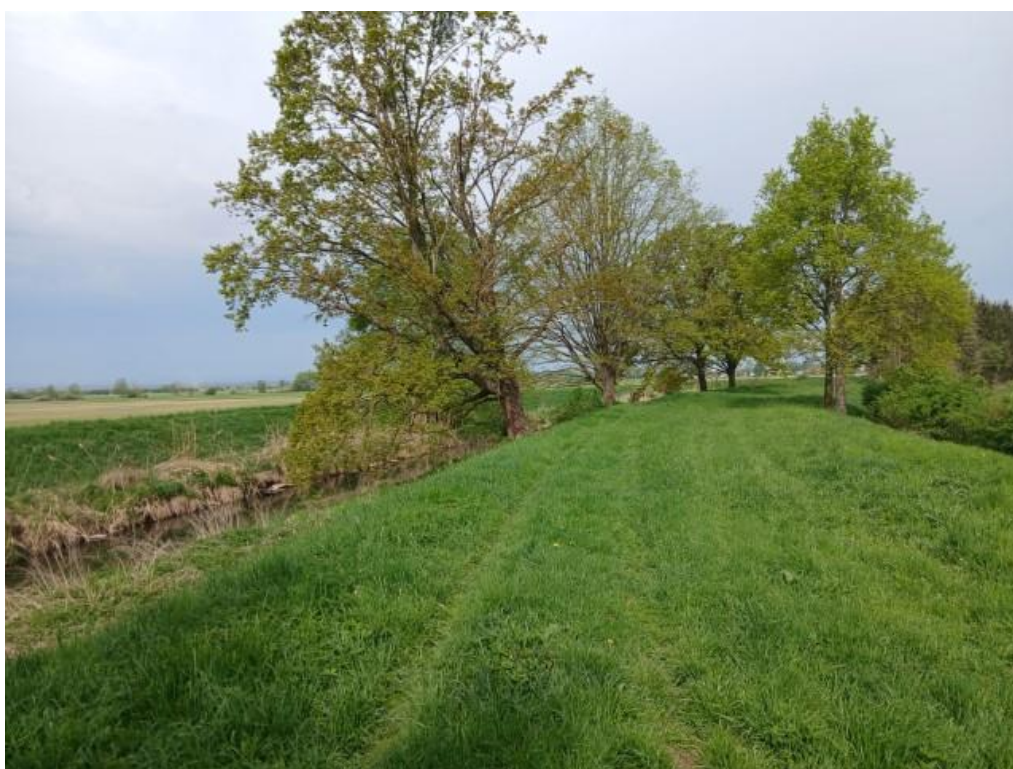
*ř. km 15,500 – 15,700 duby na návodním líci a bezy v přísypu vzdušního líce OH,*

*Foto 10: Začátek levobřežní hráze je rozšířen přísypem. Na návodním líci OH je několik dubů.*

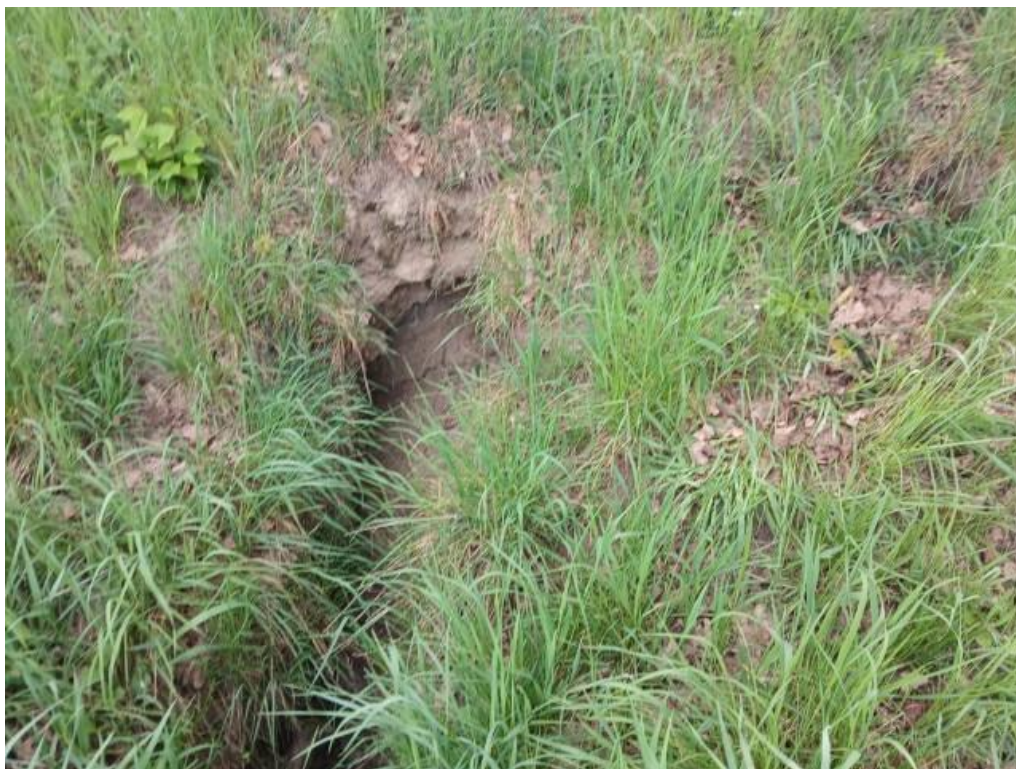
*Foto 11: Bobří nora v ochranné hrázi z návodní strany (LB: ř. km 15,650).*

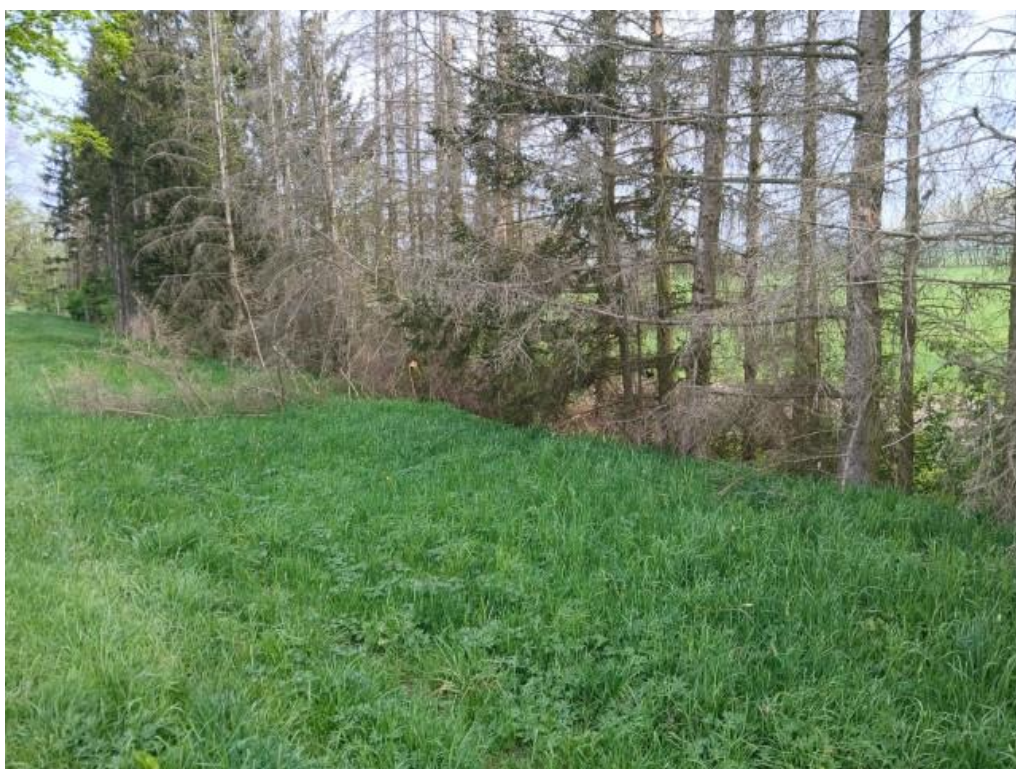
*ř. km 15,700 – 15,850 smrky na vzdušném líci OH (prosychající stromy jsou na pozemcích soukromých vlastníků),*

*Foto 12: Smrky na přísypu vzdušního lice OH (prosychající stromy jsou na pozemcích soukromých vlastníků)  
(LB: ř. km 15,700 – 15,850)*

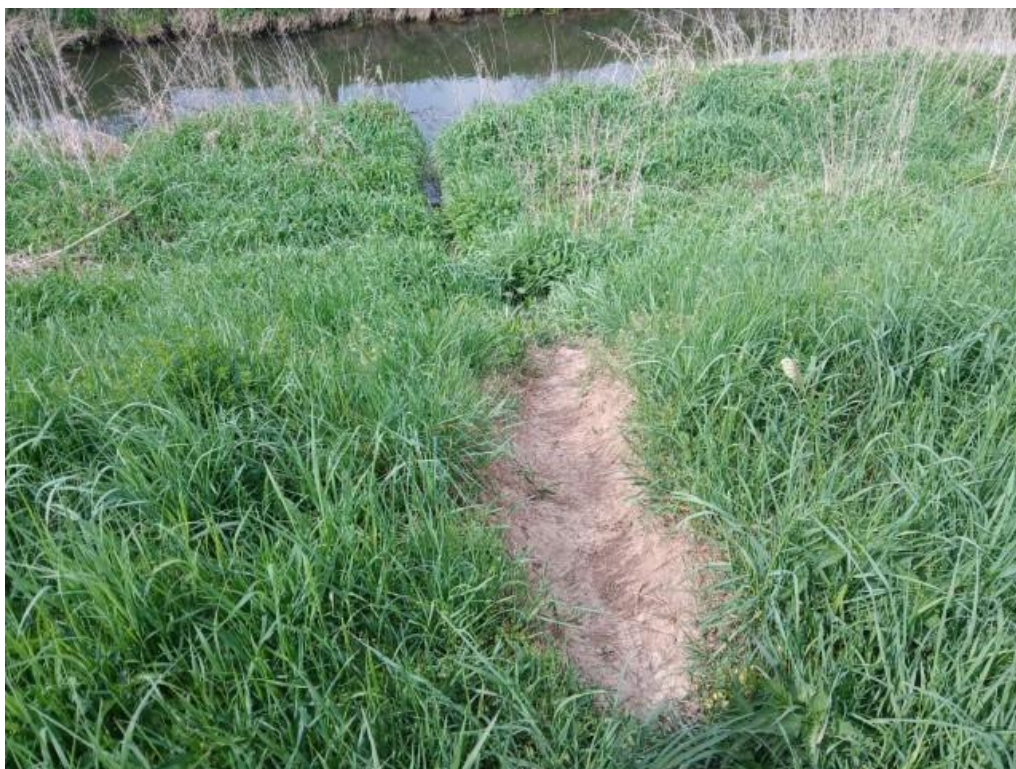
*Foto 11: Bobří skluzavky se vyskytují na exponovaných místech ve vzdálenosti 5 m od sebe (LB: ř. km 16,200).*

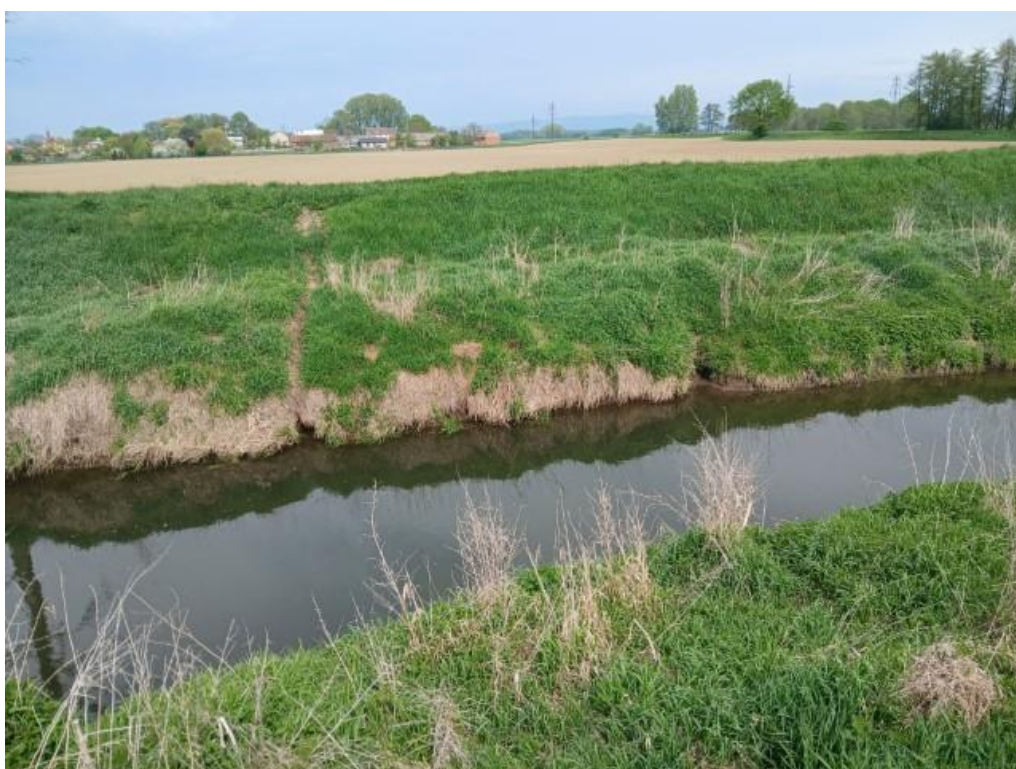
*Foto 12: Bobří skluzavka a nora na pravém břehu (foceno z LB: ř. km 16,350).*
