STAVEBNĚ TECHNICKÝ PRŮZKUM

vlnohamu na koruně hráze a betonových konstrukcí bezpečnostního
přelivu a skluzu vodního díla (VD) Slušovice

VD Slušovice

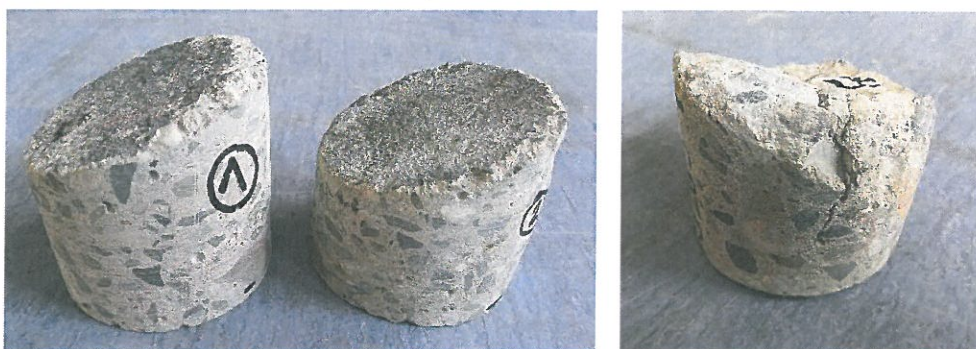
Obr. 6 Vlevo dvě zkušební tělesa s eliptickou zkoušenou plochou, vpravo těleso s trhlinou

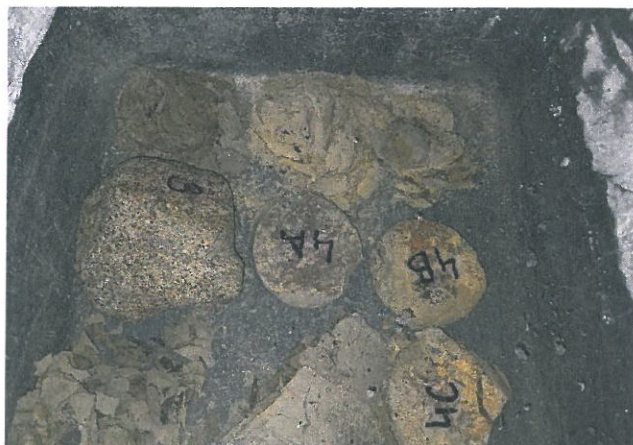
Obr. 9 Detail na vzorky 1 až 4, tzn. vzorky odebrané ze zdi spadiště J23V a J24V (na fotografii nahoře, vzorky se zcela rozpadly) a vzorky odebrané ze zdi skluzu J25V a J26V (na fotografii uprostřed – vzorky bylo možné zvážit, pouze vzorek 4C byl mírně rozpadlý)

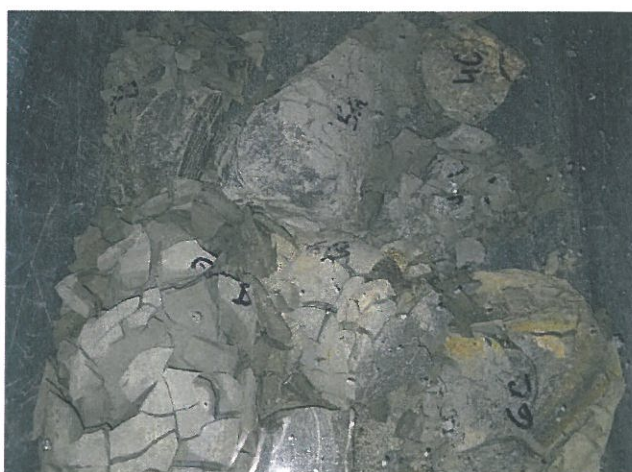
Obr. 10 Detail na vzorky 5 a 6, tzn. vzorky odebrané ze dna spadiště J23S a J24S (na fotografii nahoře vzorky 5, dole vzorky 6 – v podstatě všechny vzorky se rozpadly, podařila se zvážit jedna menší část vzorku 6A)

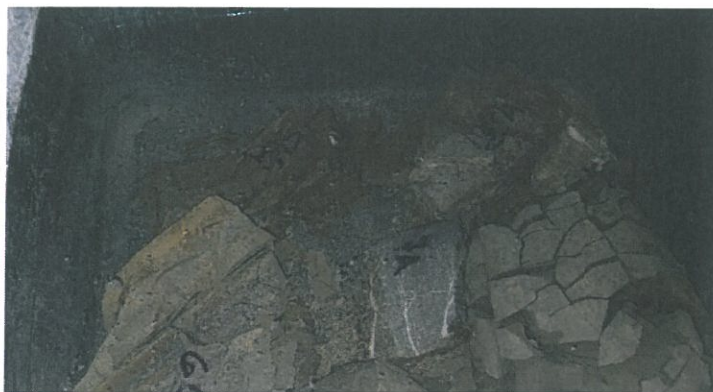
Obr. 11 Detail na vzorky 7 a 8, tzn. vzorky odebrané ze dna skluzu J25S a J26S (na fotografii dole uprostřed vzorky 7, které zůstaly kompaktní a nahoře vzorky 8, které se kompletně rozpadly)

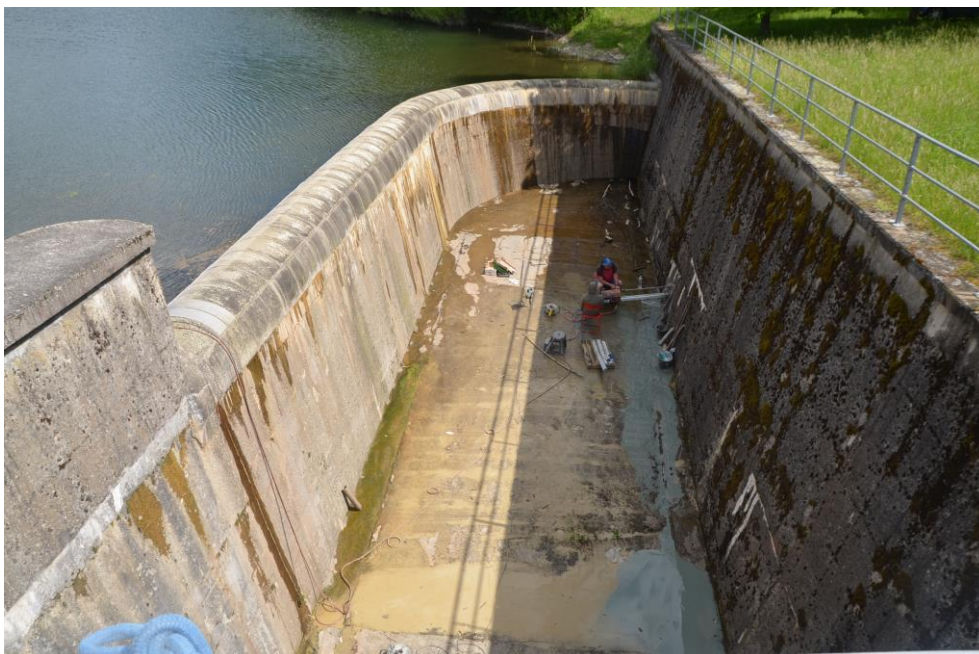
Obr.G99-02 **Pohled na bezpečnostní přeliv a spadiště VD. Pohled z mostní konstrukce za koncem sypané zemní hráze, proti směru staničení (proti vodě) a dolů,**

- vlevo a vzadu přelivná hrana, vpravo levobřežní zeď spadiště,
- sklon vnitřního povrchu levobřežní zdi je 5:1,
- patrné průsaky z vodní plochy na vnitřní líc pravobřežní zdi pod přelivnou hranou (na obr. vlevo),
- patrné průsaky z rubu na vnitřní líc levostranné zdi spadiště, zejména v místech vodorovných pracovních spár (na obr. vpravo).

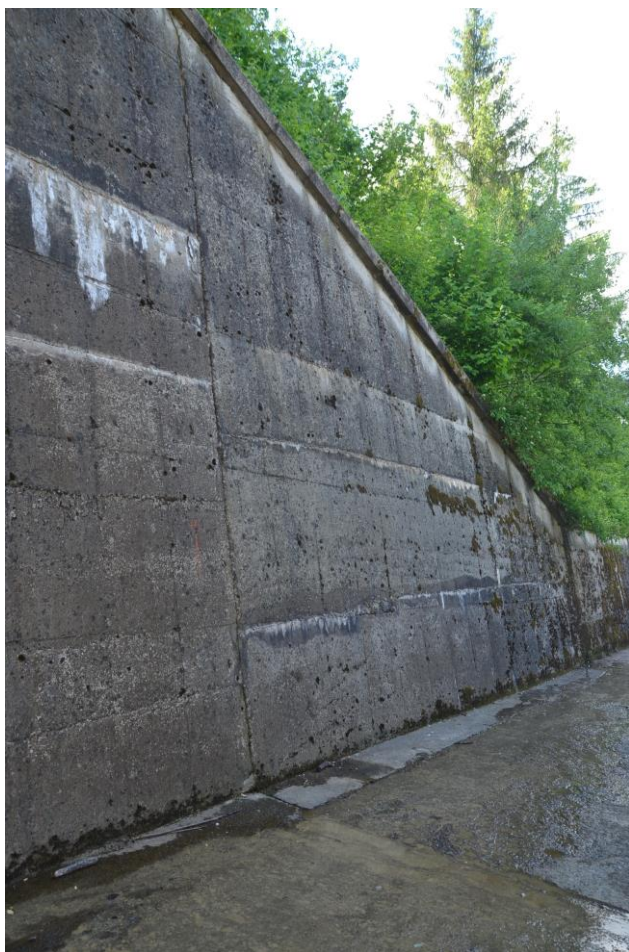
Obr.G99-11

- sklon vnitřního povrchu levobřežní zdi je 5:1,
- temeno je opatřeno monolitickou římsou, zábradlí není provedeno!
- patrné průsaky z rubu na vnitřní líc levostranné zdi spadiště, zejména v místech nepravidelných vodorovných pracovních spár.

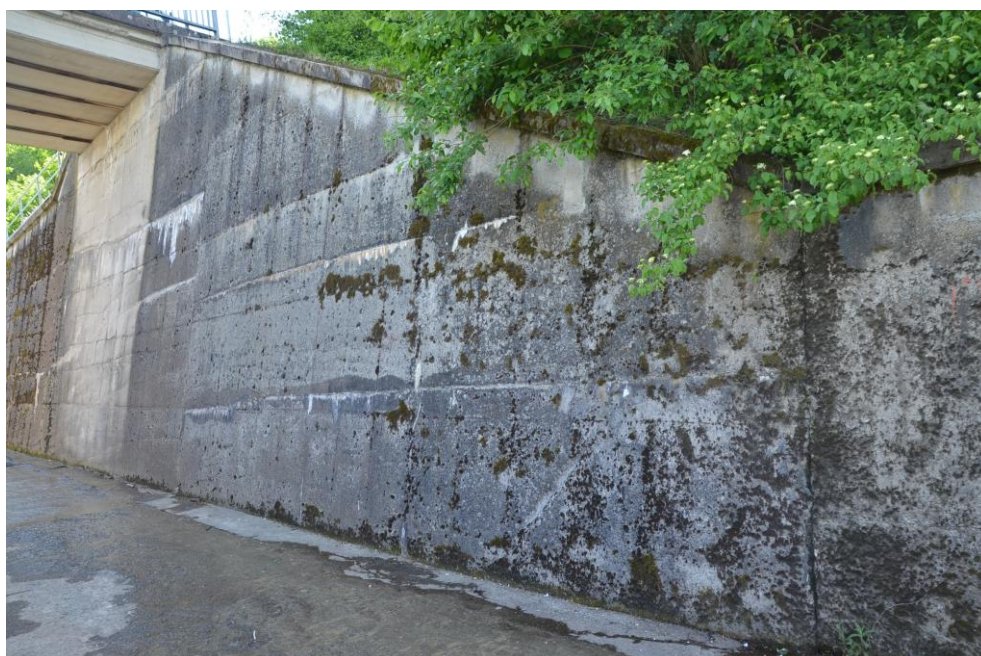
Obr.G99-12 **Část levobřežní zdi skluzu za mostním objektem. Pohled proti směru staničení (proti vodě) a zprava doleva,**

- sklon vnitřního povrchu levobřežní zdi je 5:1,
- temeno je opatřeno monolitickou římsou, zábradlí není provedeno!
- patrné průsaky z rubu na vnitřní líc levostranné zdi skluzu, zejména v místech nepravidelných vodorovných pracovních spár.

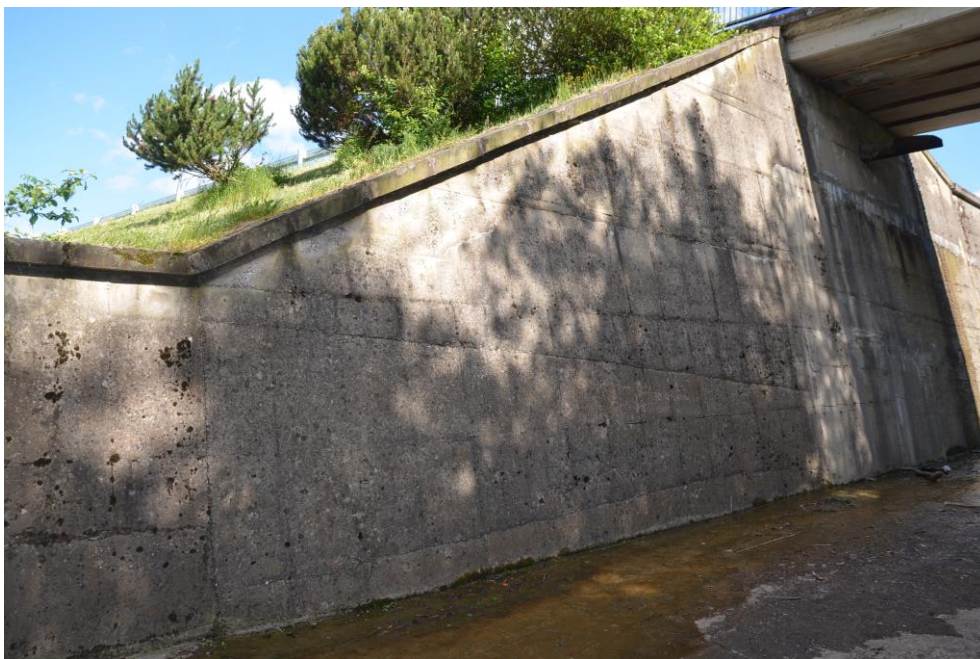
Obr.G99-23 Část pravobřežní zdi skluzu za mostním objektem. Pohled zprava doleva a proti směru staničení (proti vodě),
- temeno je opatřeno monolitickou římsou, zábradlí není provedeno!

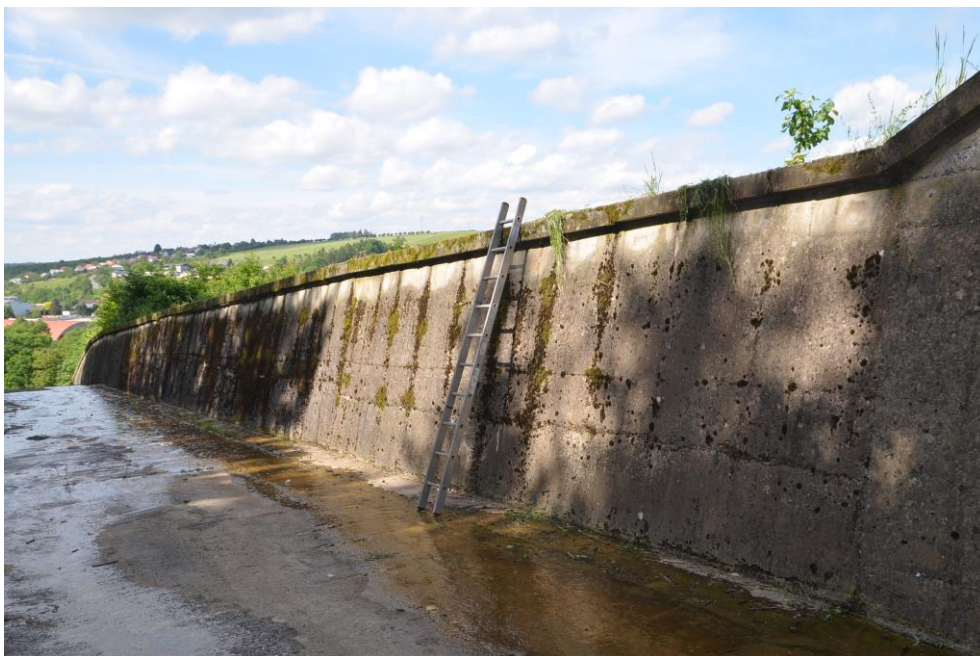
Obr.G99-24 Část pravobřežní zdi skluzu za mostním objektem. Pohled ve směru staničení (po vodě) a zleva doprava,
- temeno je opatřeno monolitickou římsou, zábradlí není provedeno!

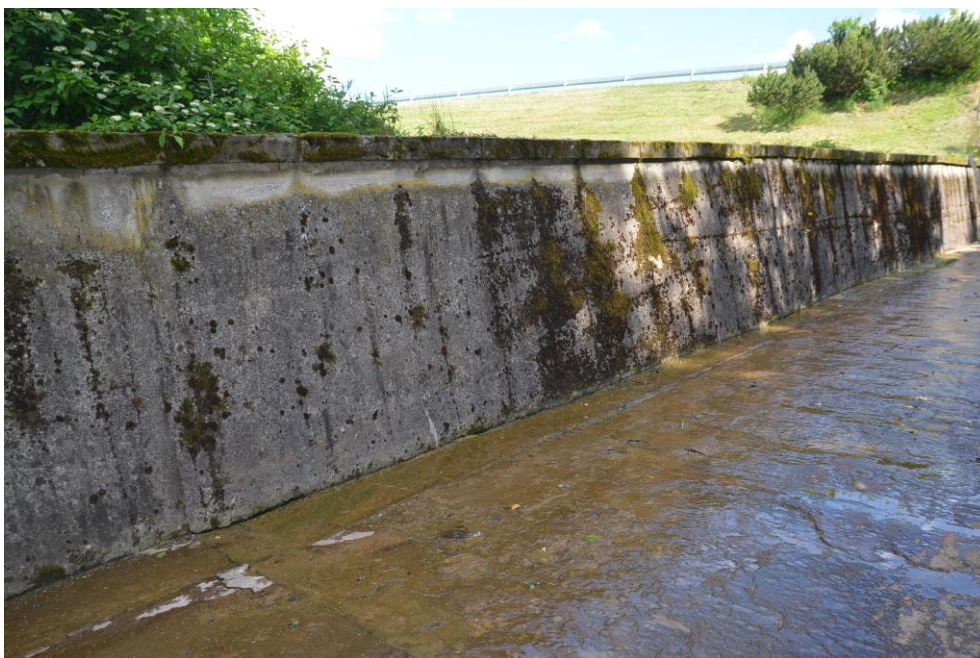
Obr.G99-25 Část pravobřežní zdi skluzu za mostním objektem. Pohled zleva doprava a proti směru staničení (proti vodě),
- temeno je opatřeno monolitickou římsou, zábradlí není provedeno!

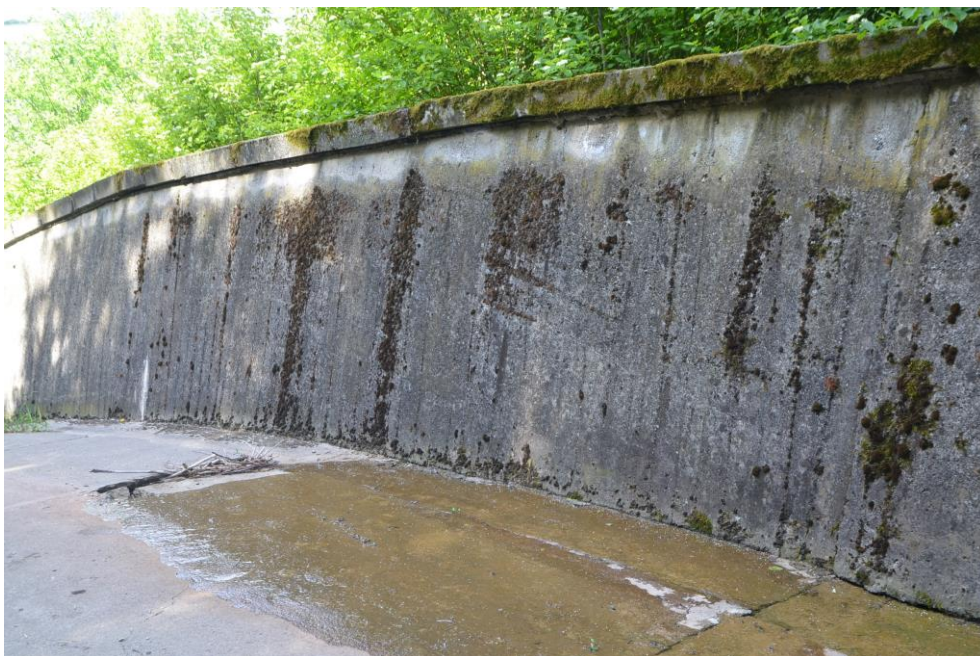
Obr.G99-26 Část pravobřežní zdi skluzu v okolí místa změny podélného sklonu dna. Pohled ve směru staničení (po vodě) a zleva doprava,
- temeno je opatřeno monolitickou římsou, zábradlí není provedeno!
- významná porucha dna, viz obr. G99-44.

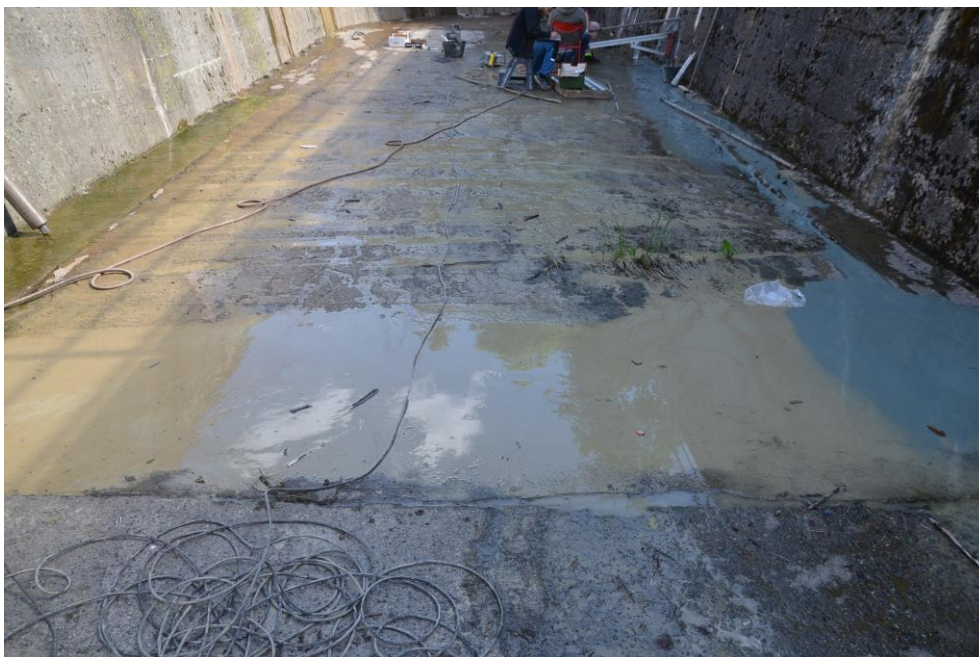
Obr.G99-31 Dno spadiště. Pohled přibližně od konce přelivné hrany, přibližně proti směru staničení (proti vodě),
- v popředí výraznější nerovnost (prohlubeň).

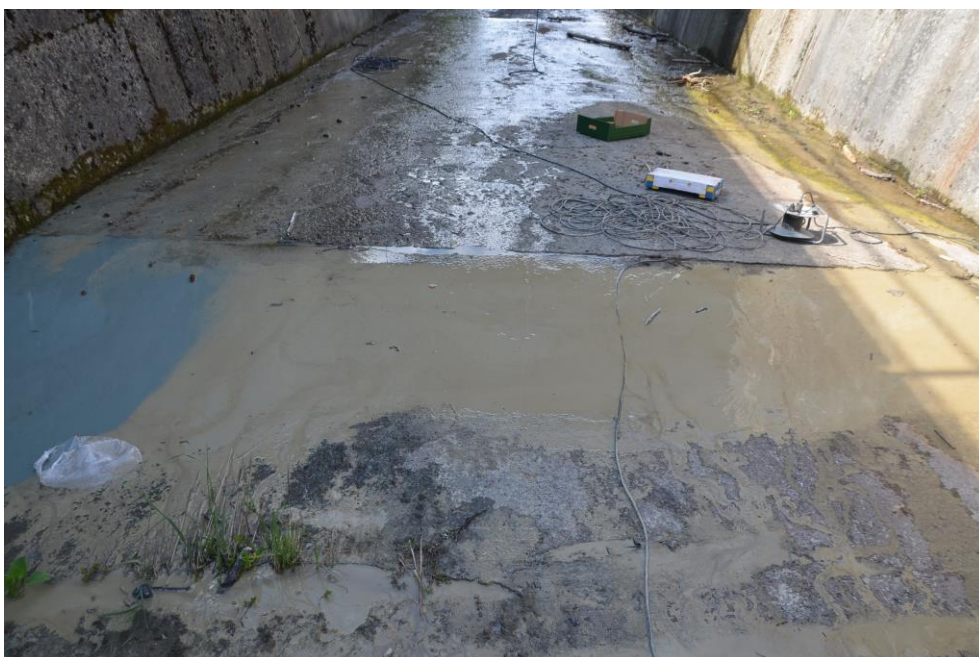
Obr.G99-32 Dno spadiště/skluzu. Pohled přibližně od konce přelivné hrany, přibližně ve směru staničení (po vodě),
- v popředí výraznější nerovnost (prohlubeň).

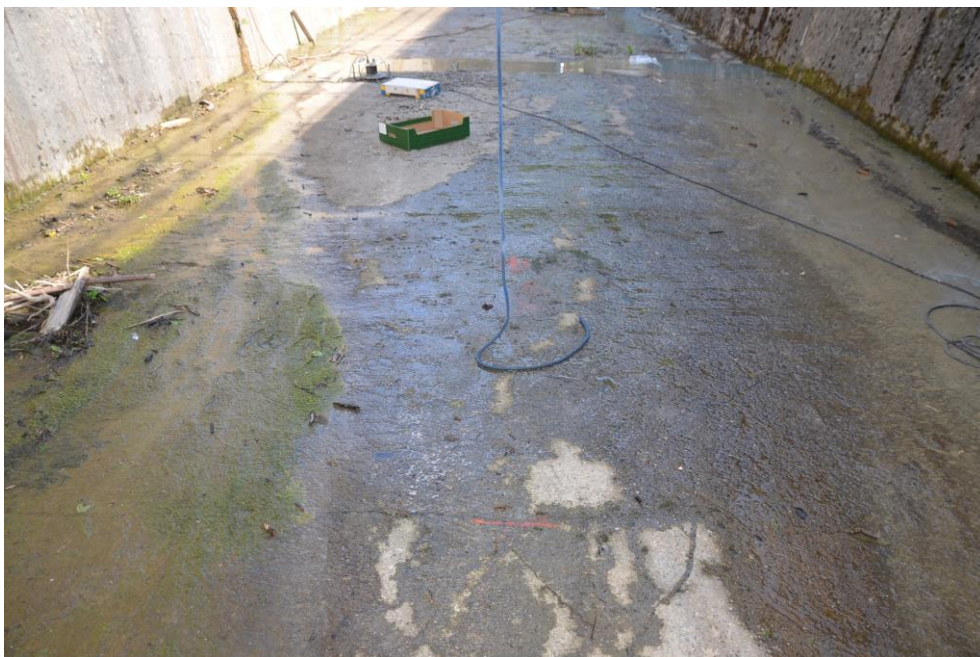
Obr.G99-33 Dno skluzu. Pohled přibližně od konce přelivné hrany, přibližně proti směru staničení a dolů (proti vodě),
- v popředí výraznější nerovnost (prohlubeň).

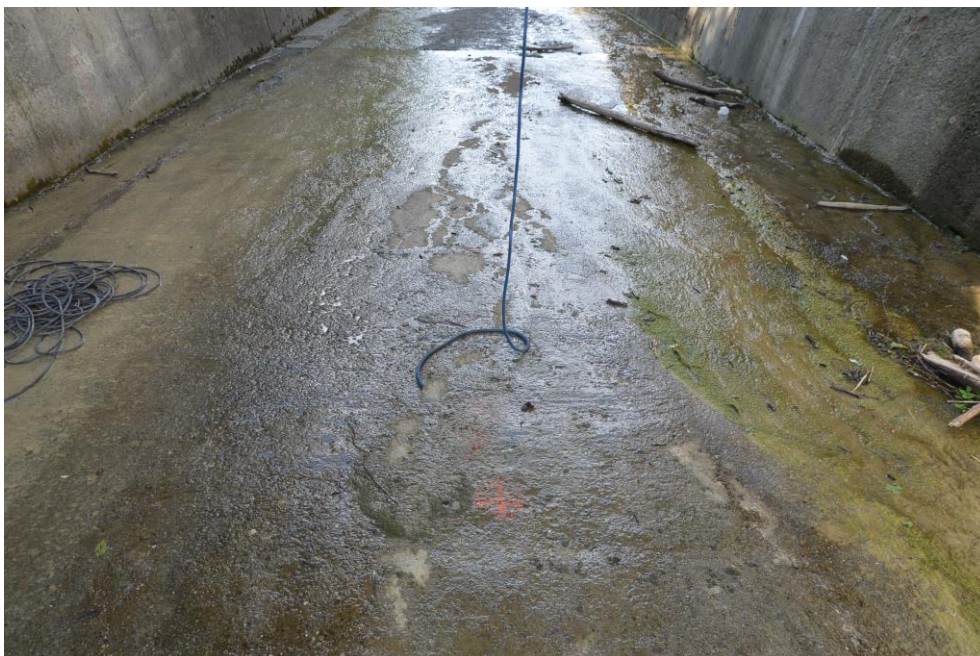
Obr.G99-34 Dno skluzu přibližně v místě křížení s mostním objektem hráze. Pohled přibližně ve směru staničení a dolů (po vodě),
- dno je nerovné, v pravé části (na obr. vpravo) mírně zanesené.

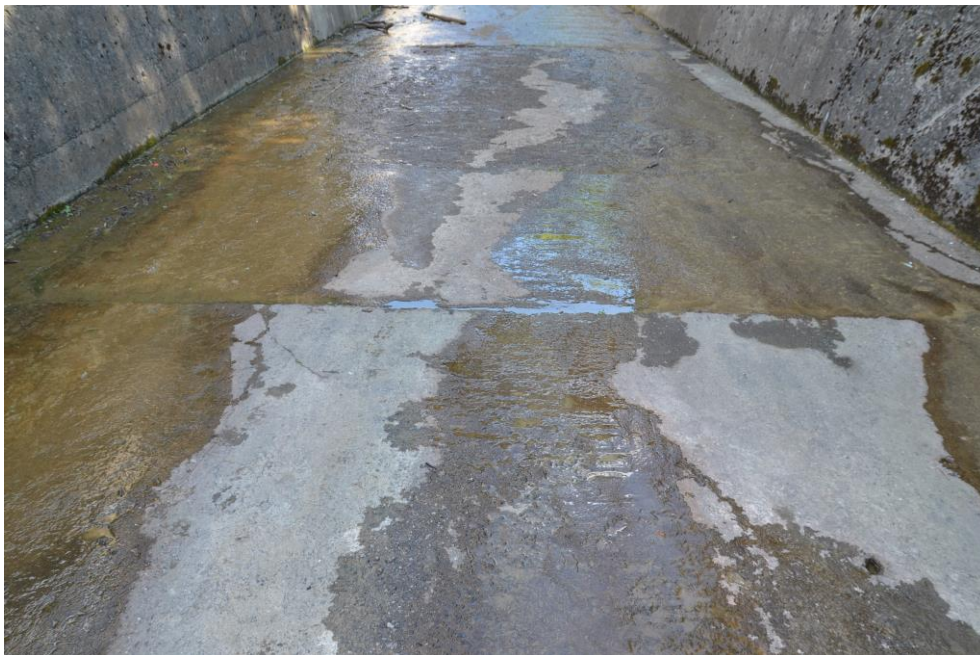
Obr.G99-37 **Dno skluzu za křížením s mostním objektem hráze. Pohled**
přibližně proti směru staničení a dolů (proti vodě),
- dno je nerovné, prohlubeň v místě příčné pracovní spáry.

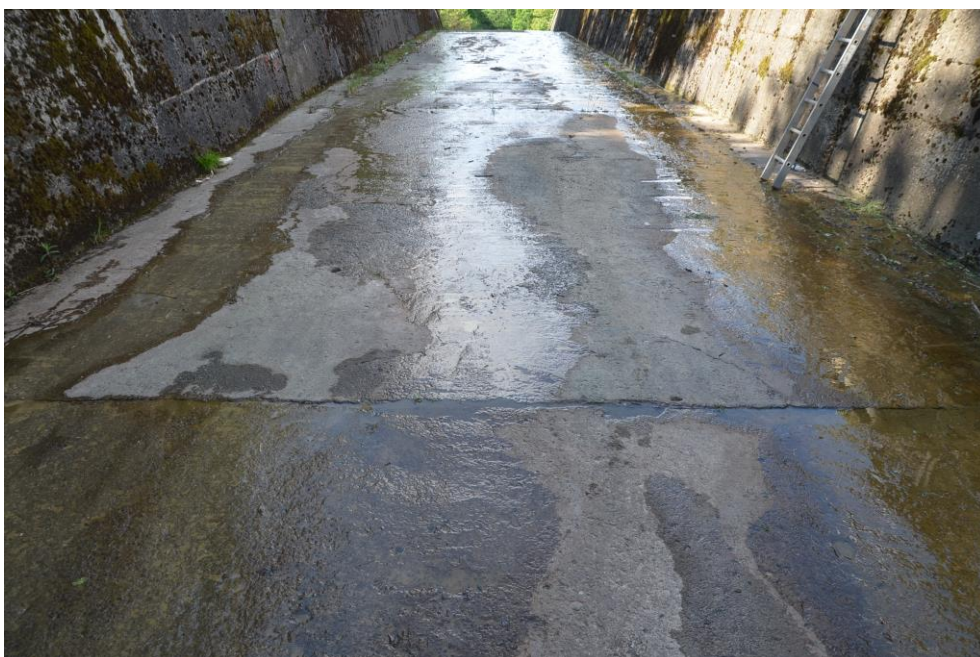
Obr.G99-38 **Dno skluzu před změnou podélného sklonu. Pohled**
přibližně ve směru staničení a dolů (po vodě),
- dno je nerovné, prohlubeň v místě příčné pracovní spáry.

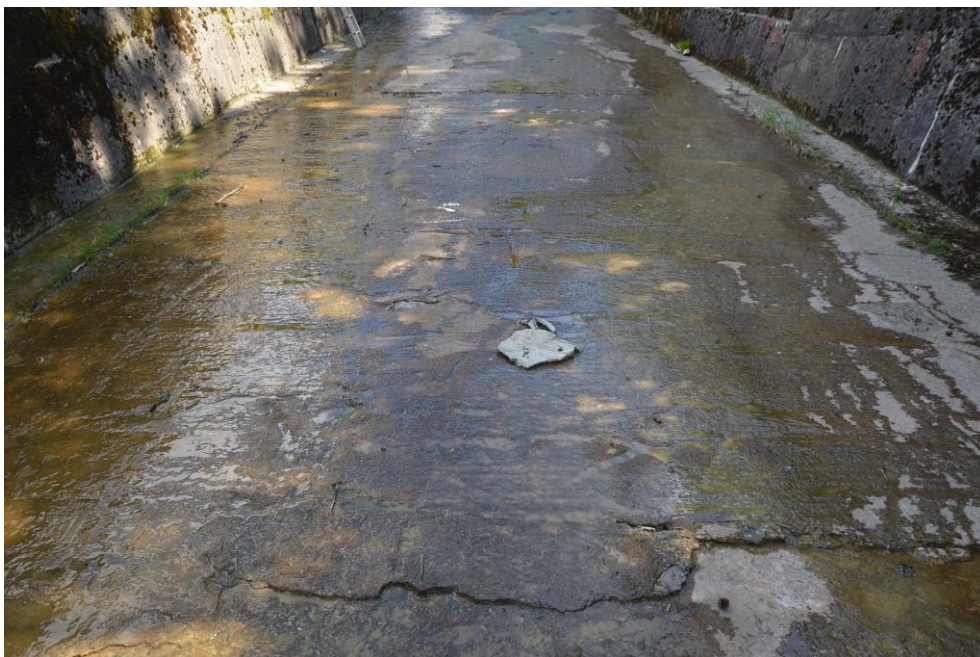
Obr.G99-39 Dno skluzu před změnou podélného sklonu. Pohled přibližně proti směru staničení a dolů (proti vodě),
- dno je nerovné, nepřesná betonáž.

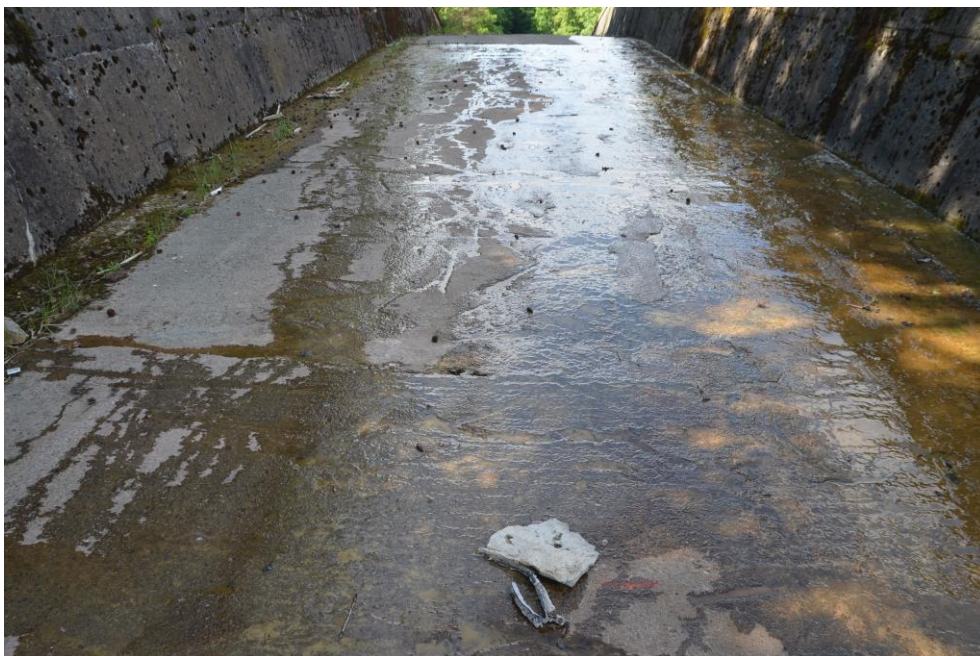
Obr.G99-40 Dno skluzu před změnou podélného sklonu. Pohled přibližně ve směru staničení a dolů (po vodě),
- dno je nerovné, na levé straně růst vegetace v podélné pracovní spáře.

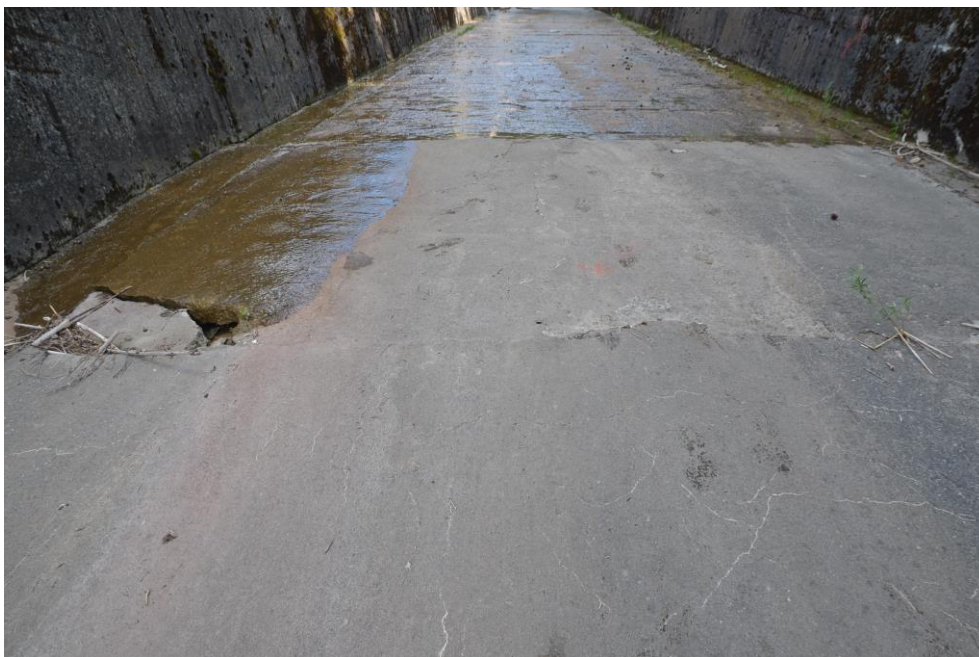
Obr.G99-41 **Dno skluzu v místě změny podélného sklonu. Pohled přibližně proti směru staničení a dolů (proti vodě),**
- dno je nerovné, vpravo (na obr. vlevo) významná porucha dna.

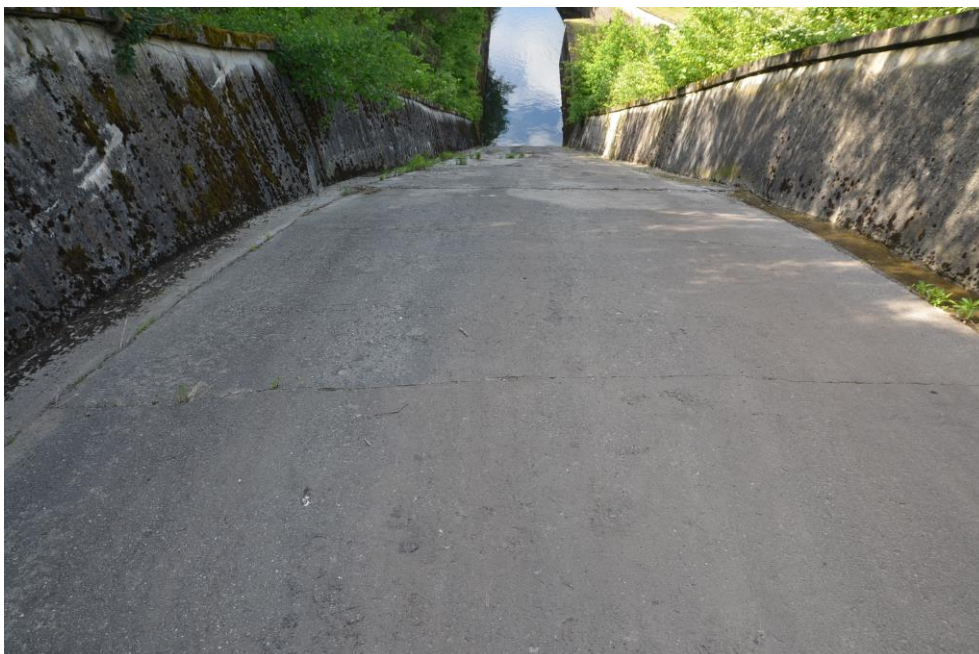
Obr.G99-42 **Skluz za místem změny podélného sklonu. Pohled přibližně ve směru staničení a dolů (po vodě),**
- dno je nerovné, na obou stranách růst vegetace v podélných pracovních spárách.

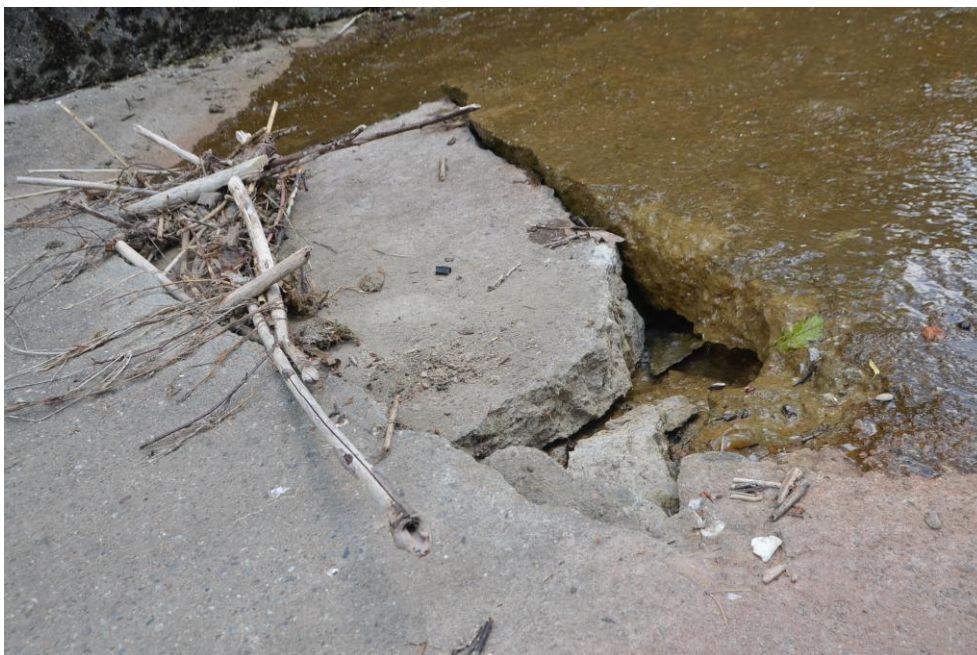
Obr.G99-43 **Detail poruchy dna skluzu v místě změny podélného sklonu. Pohled zleva doprava, proti směru staničení (proti vodě) a dolů,**

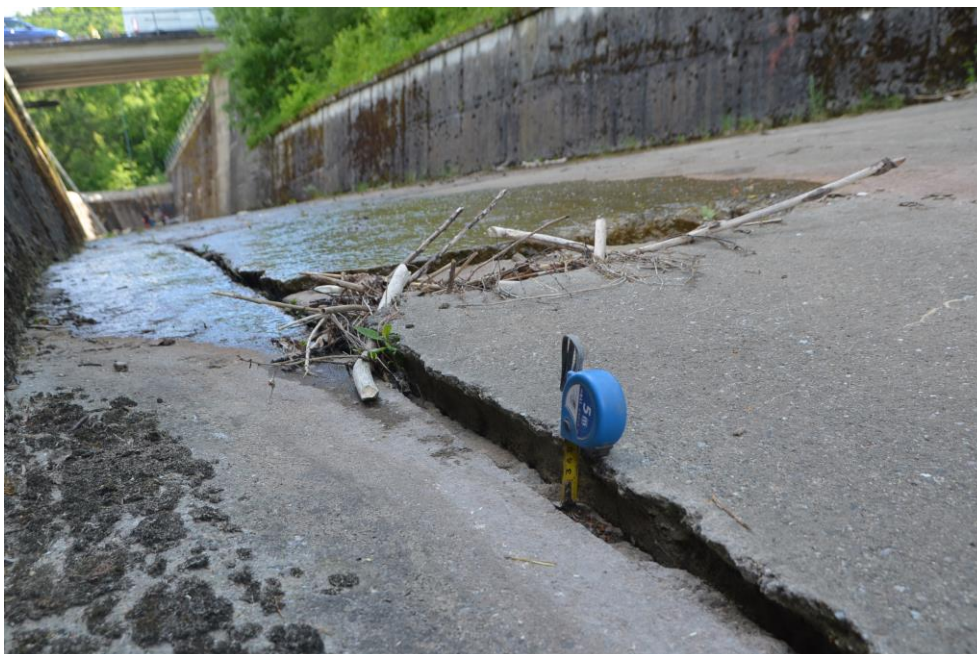
Obr.G99-44 **Detail poruchy dna skluzu v místě změny podélného sklonu. Pohled přibližně proti směru staničení (proti vodě) a zprava doleva,**

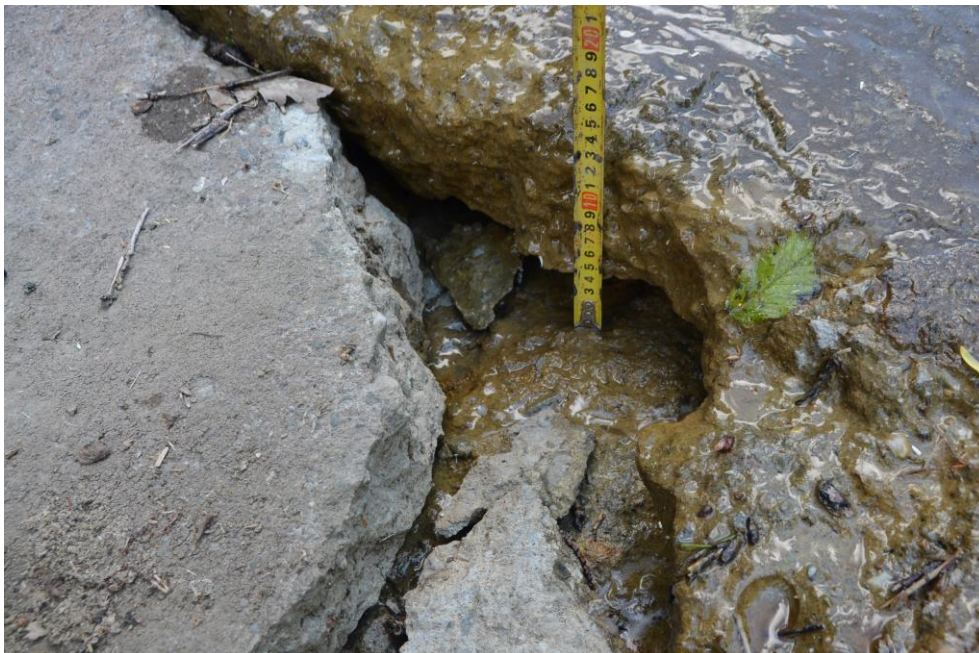
Obr.G99-45 Detail poruchy dna skluzu v místě změny podélného sklonu. Pohled zleva doprava, proti směru staničení (proti vodě) a dolů,

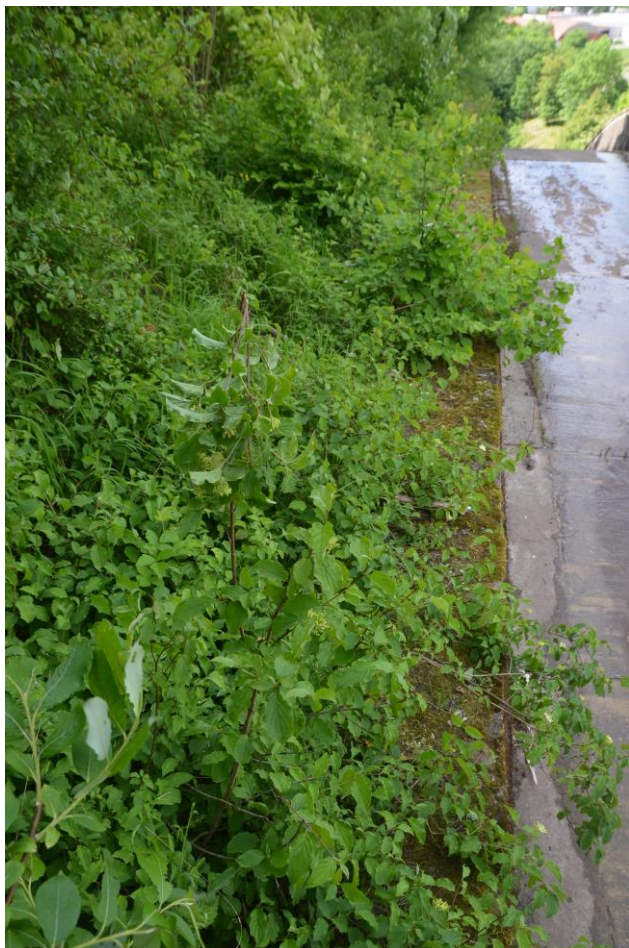
Obr.G99-50

- typický stav, temeno je neprostupně zarostlé vzrostlou vegetací,
- ta brání vysýchání konstrukcí a svými kořeny poškozuje odvodňovací rigol při temeni římsy, viz obr. G99-51 až G99-54.

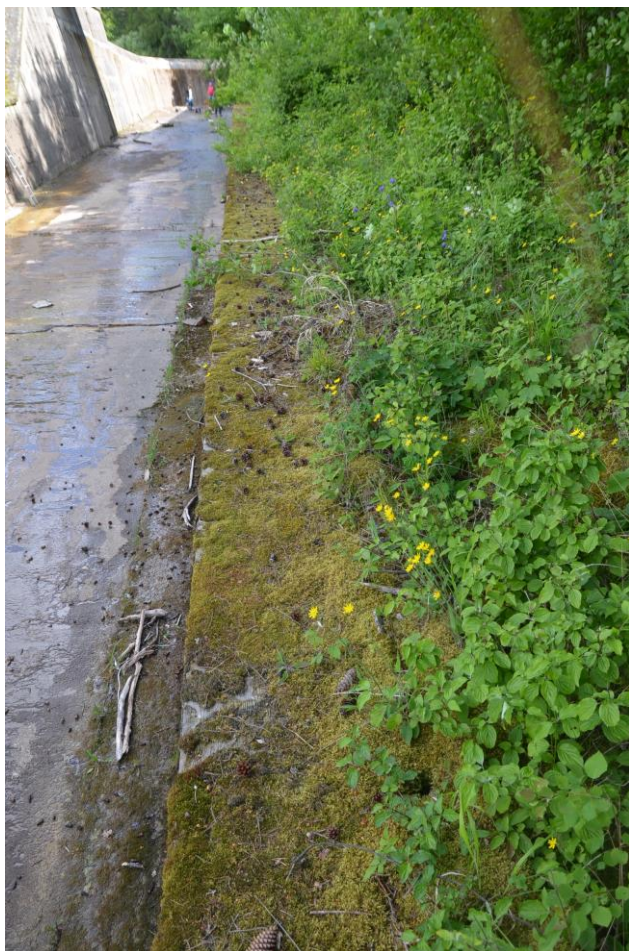
Obr.G99-51

- typický stav, temeno je místy neprostupně zarostlé vzrostlou vegetací,
- ta brání vysychání konstrukcí a svými kořeny poškozuje odvodňovací rigol při temeni římsy.

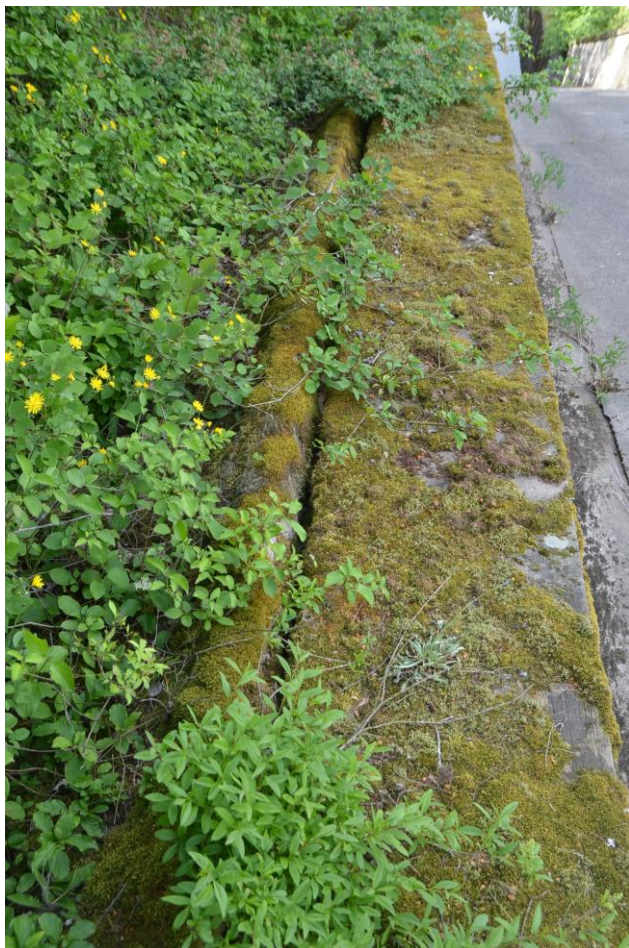
Obr.G99-52

- typický stav, temeno je místy neprostupně zarostlé vzrostlou vegetací,
- ta brání vysychání konstrukcí a svými kořeny poškozuje odvodňovací rigol při temeni římsy.

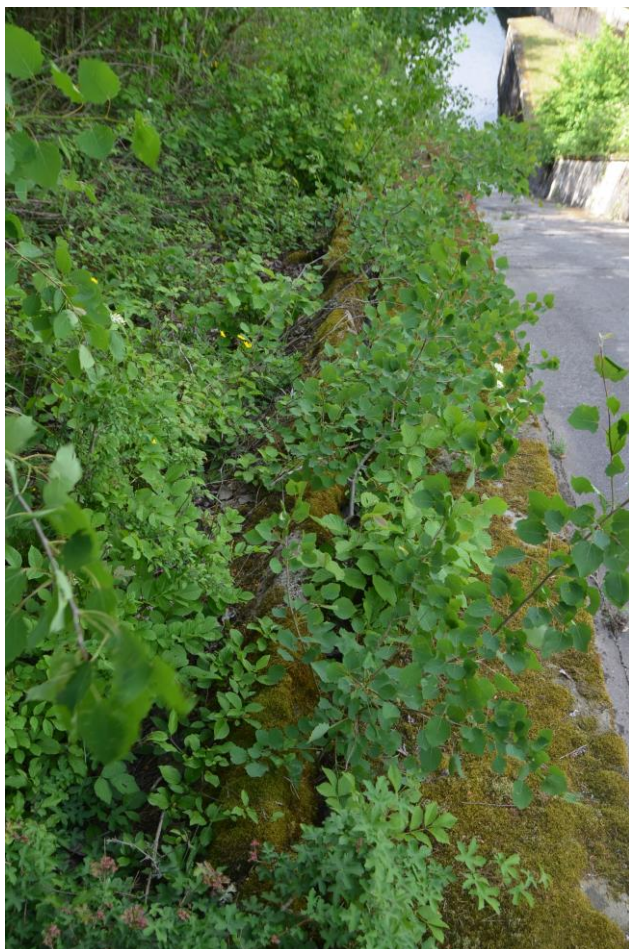
Obr.G99-53

- typický stav, temeno je místy neprostupně zarostlé vzrostlou vegetací,
- ta brání vysychání konstrukcí a svými kořeny poškozuje odvodňovací rigol při temeni římsy.

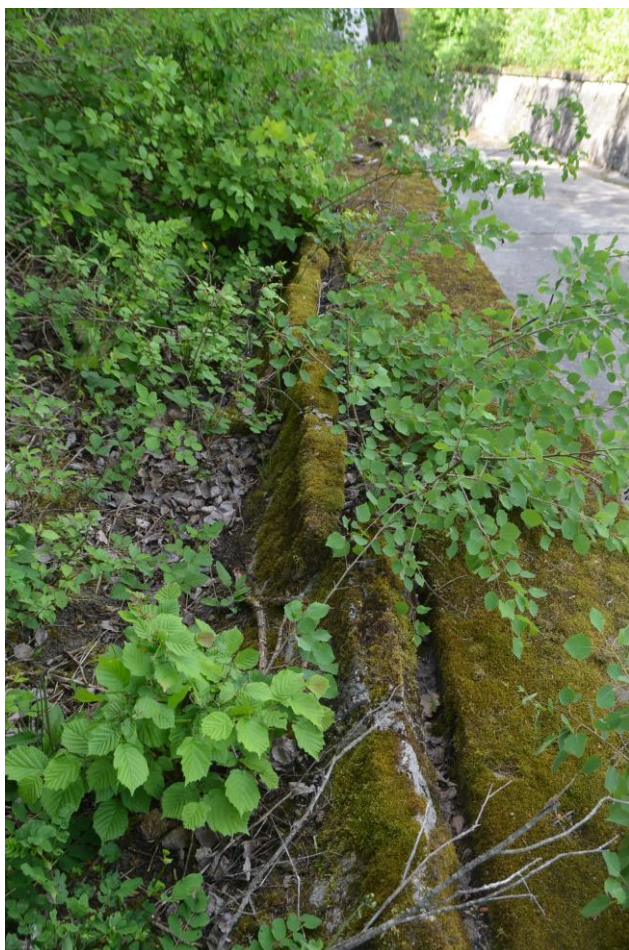
Obr.G99-54

- typický stav, temeno je místy neprostupně zarostlé vzrostlou vegetací,
- ta brání vysychání konstrukcí a svými kořeny poškozuje odvodňovací rigol při temeni římsy.
