zpráva č. D 43/23

Diagnostický průzkum betonové konstrukce na jezu Nymburk

září 2023

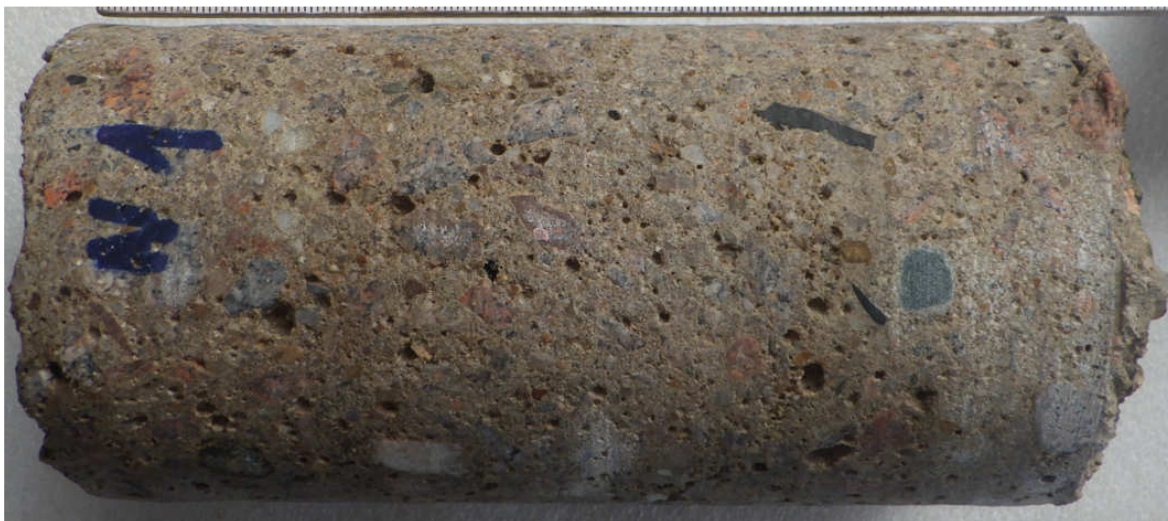
vývrt N1 - zábradlí

Označení vývrtu		N1	N2
Místo odběru		zábradlí 1. díl od pravého břehu 3,0 m od začátku zábradlí 1,0 m nad chodníkem	klenba u uložení na krajní pilíř na pravobřežní straně
Laboratorní číslo		2043/23	2044/23
Vývrtý - průměr / délka	mm	74,0 / 150 (celá tloušťka zábradlí)	74,0 / 215
Popis vývrtu		Beton hutný s póry.	Beton hutný s póry.
Kamenivo Rozložení Množství HK Druh HK / největší zrna	mm	rovnoměrné cca 25% objemu HTK (malá frakce) / 15 x 11	rovnoměrné cca 30% objemu HTK (malá frakce) / 25 x 17
Zhutnění betonu			
Póry < 1 / 1-7 mm	množství	střední / větší	střední / malé
Dutiny > 7 mm	ks	0	0
Kaverny	ks	-	-
Výztuž		-	-
Typ / průměr / hloubka	mm	-	-
Stav		-	-

Označení vývrtu - prvek	Objemová hmotnost (ČSN EN 12390-7) [kg/m ³]	Pevnost v tlaku na jednotlivých tělesech (ČSN EN 12504) [MPa]		Krychelná pevnost v tlaku (ČSN EN 12390-3 + TKP18) [MPa]		Průměrná krychelná pevnost v tlaku [MPa]
N1 - zábradlí	2210	33,6	34,9	32,6	33,6	33,1
N2 - klenba	2250	47,8	52,2	48,1	52,5	50,3

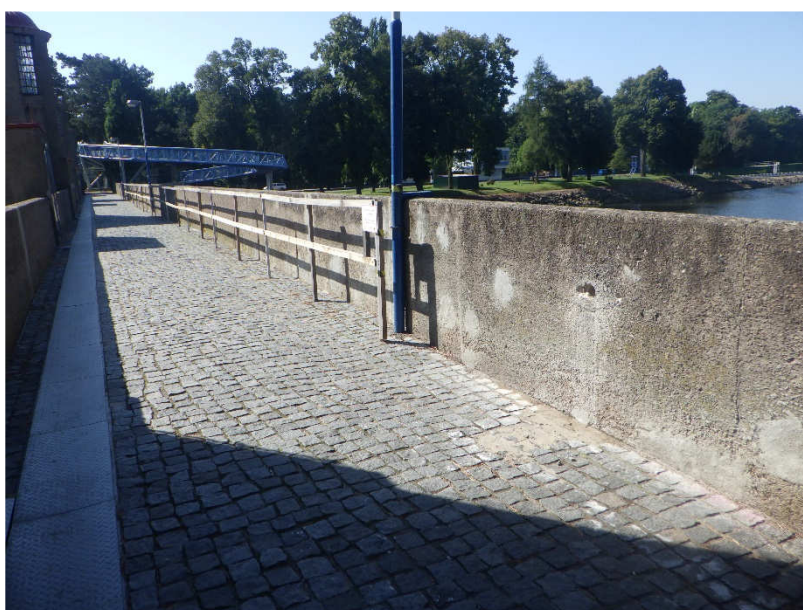
pohled na zábradlí s místem odběru vývrtu

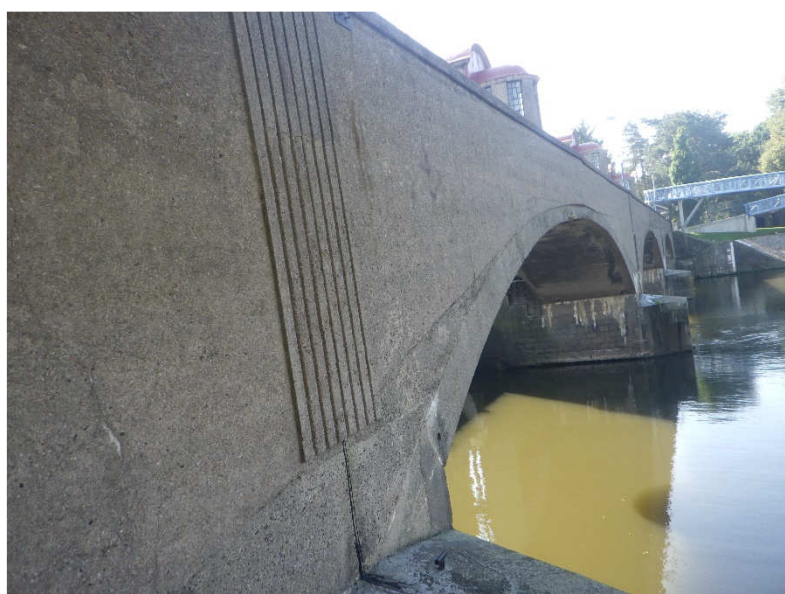
pohled na klenbu s místem odběru vývrtu

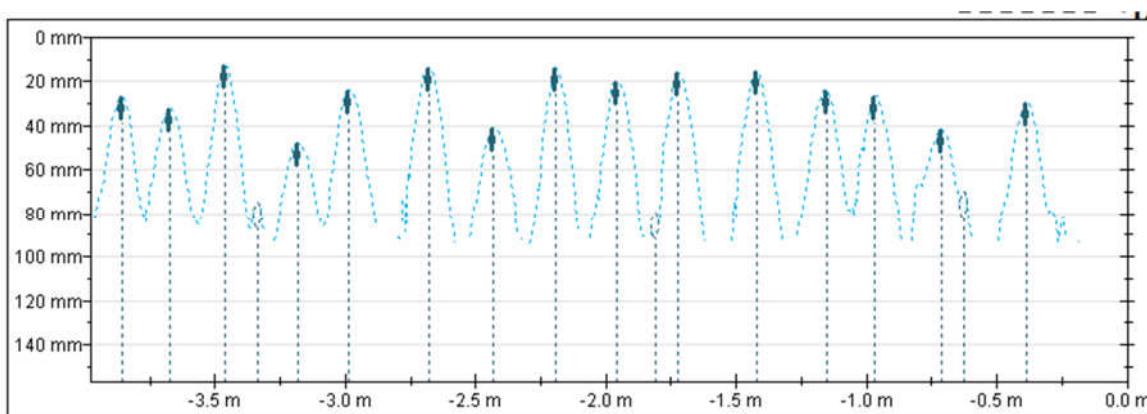
Poloha měření	Pruty přilehlé k vnitřní ploše zábradlí				
	Celkový počet [ks]	Počet na bm [ks]	Minimální krytí [mm]	Maximální krytí [mm]	Střední hodnota [mm]
0-4,0 m od pravého začátku zábradlí	15	4	12	48	25
18,0-22,0 m od pravého začátku zábradlí	21	6	13	61	32
32,0-36,5 m od pravého začátku zábradlí	25	6	4	43	24
48,0-52,5 m od pravého začátku zábradlí	29	6	4	51	12
59,0-63,0 m od pravého začátku zábradlí	21	6	17	50	28
75,0-79,5 m od pravého začátku zábradlí	27	6	9	34	19

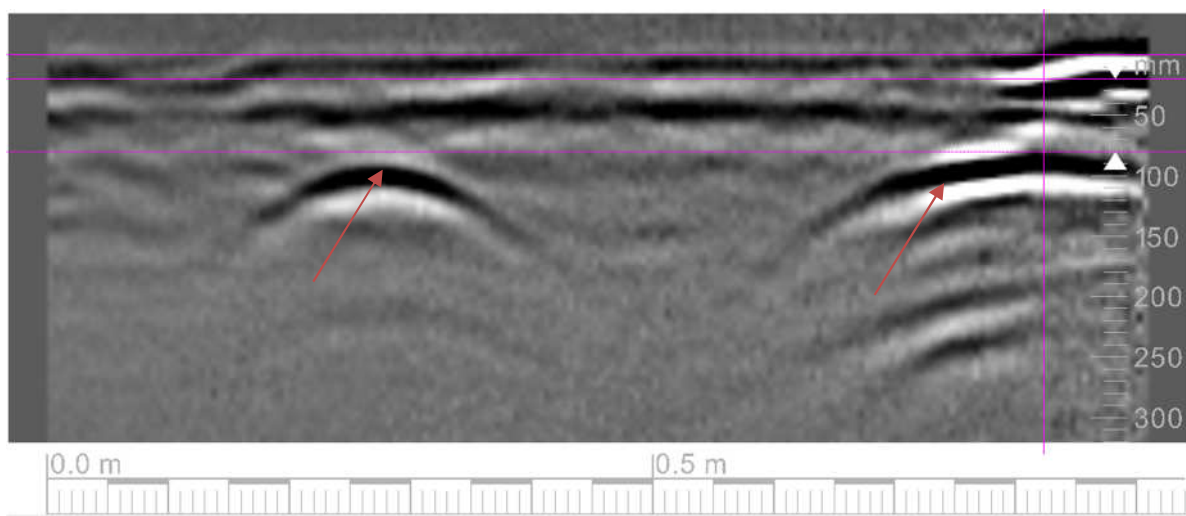
Lokálně v místě vývrtu byla radarem Hilty PS 1000 zjišťována i výztuž klenby. Na poměrně omezené ploše u vetknutí klenby na opěru byly zjištěny dva pruty podélné výztuže - jeden cca 220 mm nad spodní hranou klenby druhý cca 50 mm pod horní hranou klenby, boční krytí obou prutů bylo cca 90 mm. Rozdělovací výztuž nebylo možno spolehlivě určit.

Výstup z radaru – klenba, šipkami znázorněny ozvy výztuží, fialovou svislou čarou horní hrana klenby.
