# ÚPA, MALÁ ÚPA, ODSTRANĚNÍ POVODŇOVÝCH ŠKOD, č. akce 119251008, název akce Úpa, Mladé Buky, obnova koryta v ř.km 55,050 - 57,030

Zjednodušená dokumentace k provádění stavby

## A. PRŮVODNÍ LIST B TECHNICKÁ ZPRÁVA

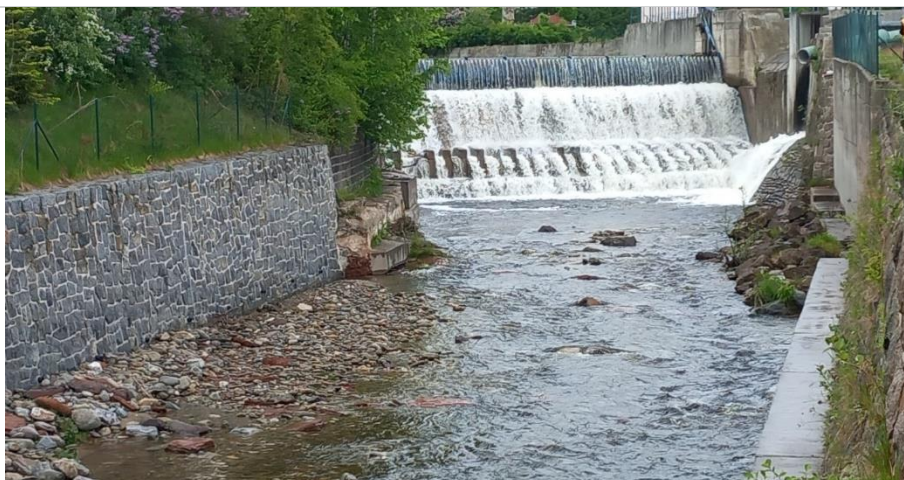
*Obr. 4 Jez Slezan, nánosová lavice (dílní zdroj pro opravy-zásypy dna) při PB a vodní hladina skrývá pas P5 (dle zvoleného značení této PD).*

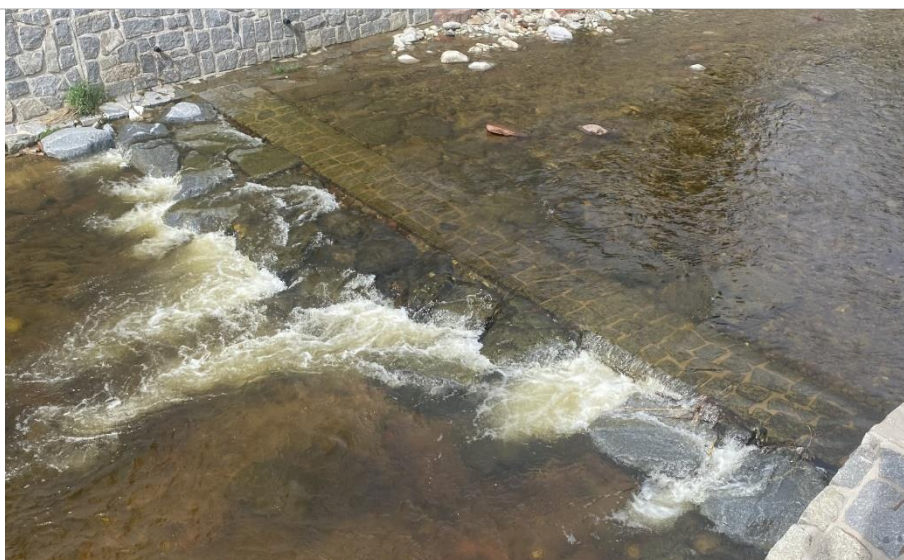
*Obr. 5 Pas P4*

Poškození rovinanin z LK.

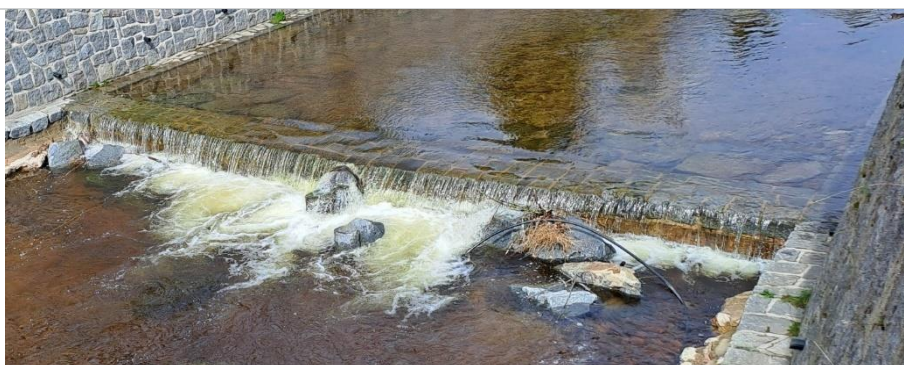
*Obr. 6 Pas P3. Při LB zřejmě obnažení ŽB konstrukce pasu, v důsledku silně poškozeného dna (rovnaniny)*

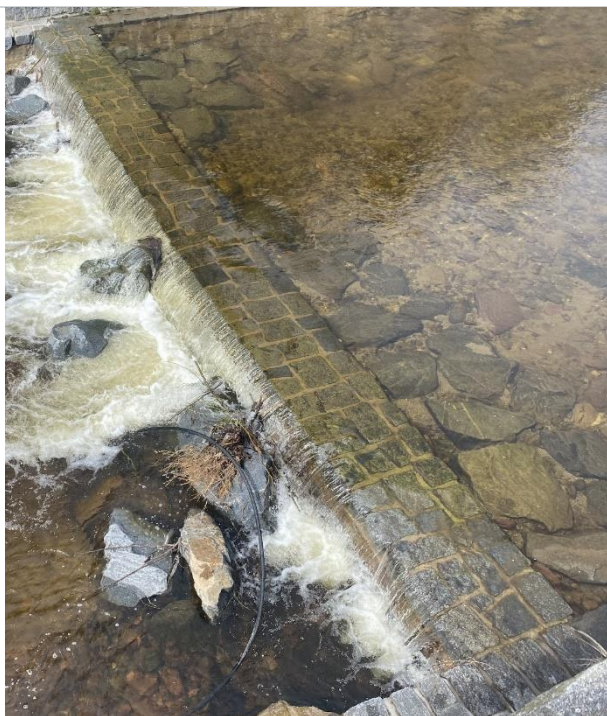
*Obr. 7 Pas P3. Chybějící rovnanina i nad pasem*

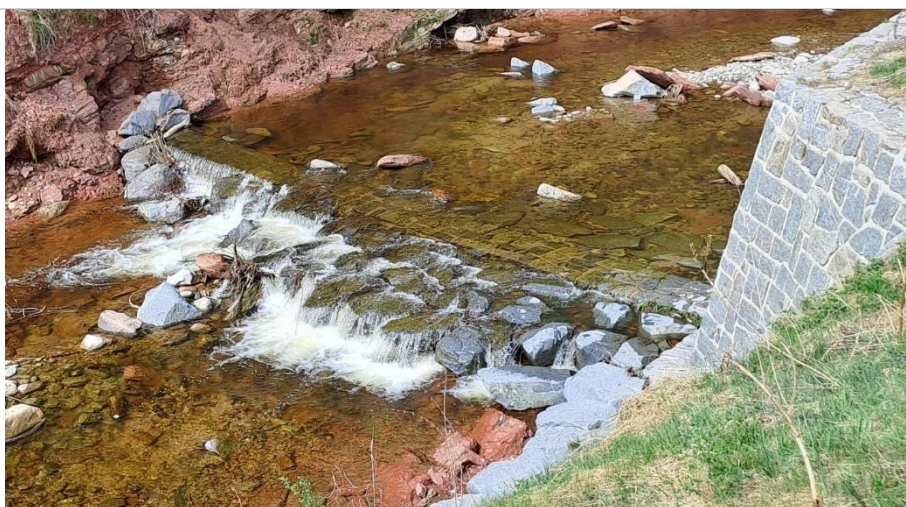
*Obr. 8 Pas P2, poškozená rovnanina pod prahem*

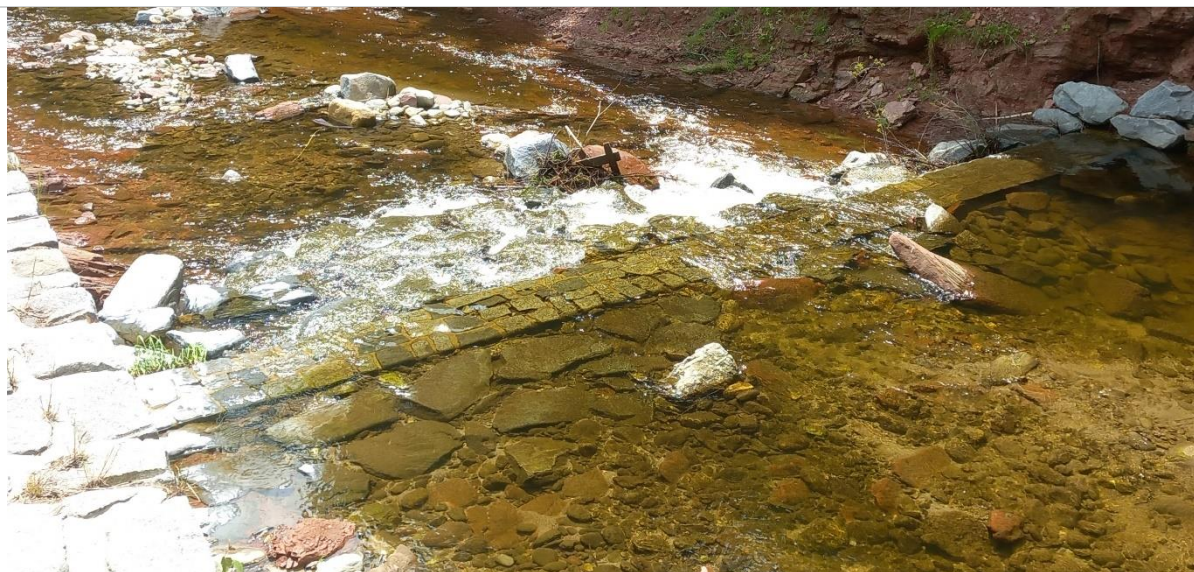
*Obr. 9 Pas P2, chybějící rovnanina nad prahem*

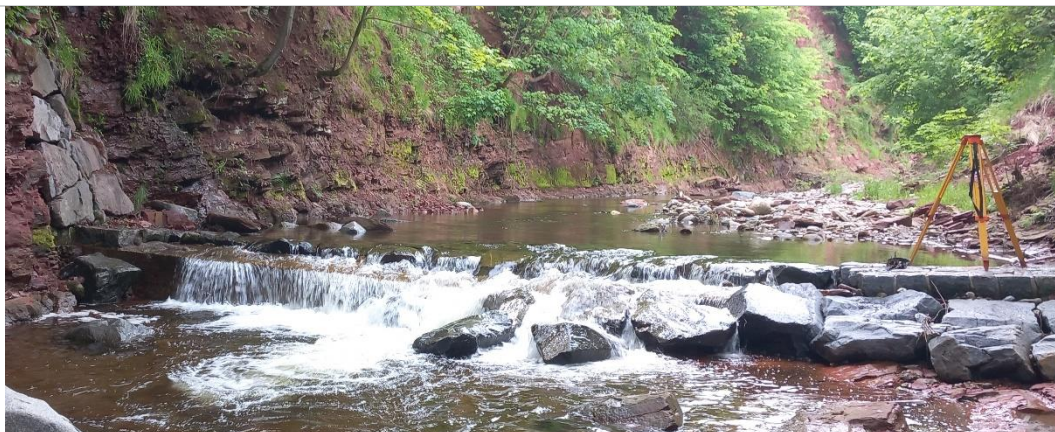
*Obr. 10 Pas P1, nejvíce postižený povodní, poškozená koruna prahu (zdivo ze štípaných kopáků), chybějící rovnanina i dno pod*

Nejvíce poškozený práh, u kterého byla poškozena i koruna prahu ze štípaných kopáků, kotvených do podkladového ŽB (náročnější konstrukce).

K poškození koruny prahu došlo brzy po realizaci (cca 4 roky), pravděpodobně z důvodu vyššího hydraulicko-mechanického lokálního namáhání (koruny ostatních prahů jsou bez nebo jen s drobným poškozením), je třeba provést toto preventivní opatření, zvyšující odolnost koruny.

- c. Ukotvení obkladu do ŽB konstrukce pruty žebírkové oceli  $\varnothing R6$  dl. 500 mm (umístění ve spárách, dosah min. cca 100 mm pod povrch líce obkladu),  $\approx 6$  ks/m<sup>2</sup>. Pruty budou umístěny do dostatečně širokých vrtů ve dřívku zdi prostřednictvím cementové malty.  
⇒ délka vrtů pro pruty (s dodatečným vlepením na MC) =  $0,5-0,35+0,1=$  min. délka 0,25 m. Průměr vrtu min. 10 mm.

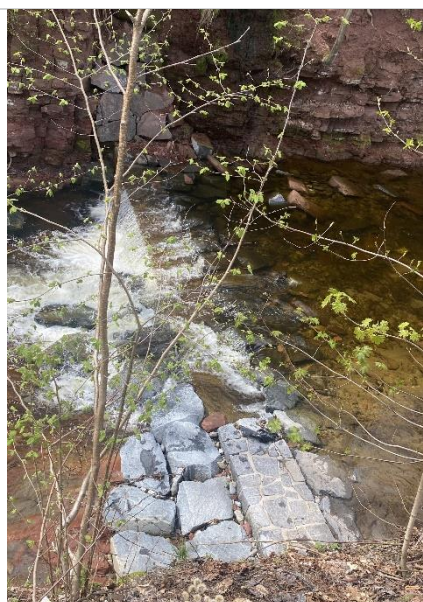
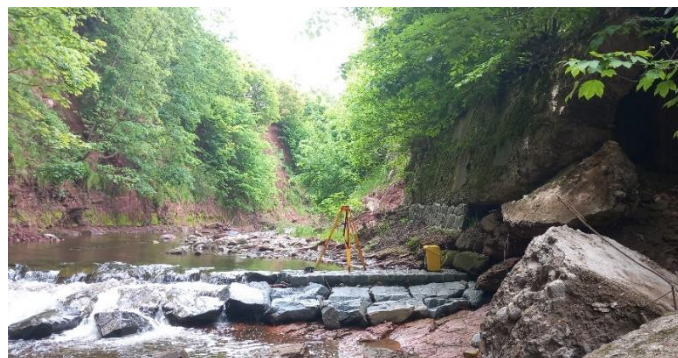
*Obr. 11 Pas P1, nejvíce postižený povodní, poškozená koruna prahu (zdivo ze štípaných kopáků), chybějící rovnanina i dno pod, poškození i při PB nad*

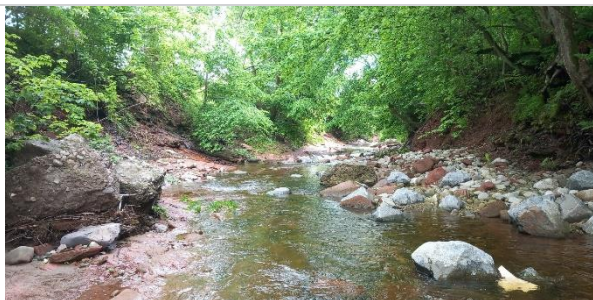
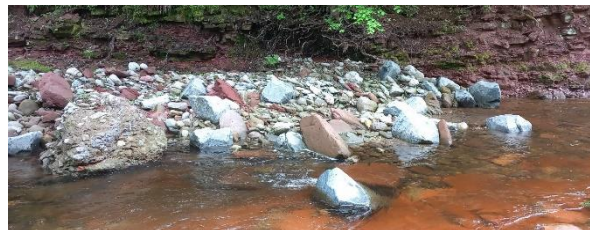
*Obr. 12 Nánosové lavice pod, hrubozrnné s obsahem balvanů z poškozených konstrukcí.  
Zdroj materiálu pro opravy*

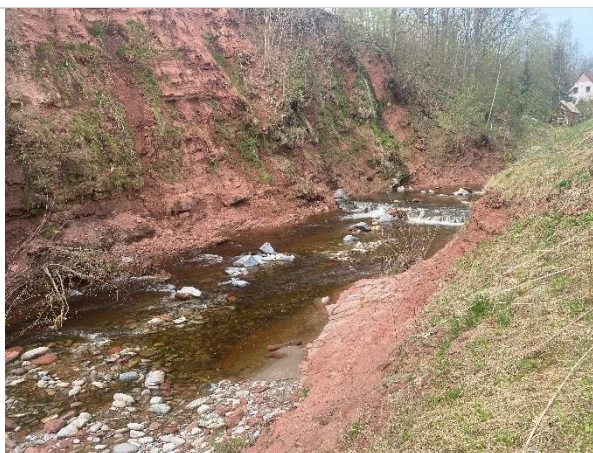
*Obr. 13 Úpa v úseku bez stabilizace břehů,  
vysoký pískovcový svah na PB Pas P2*

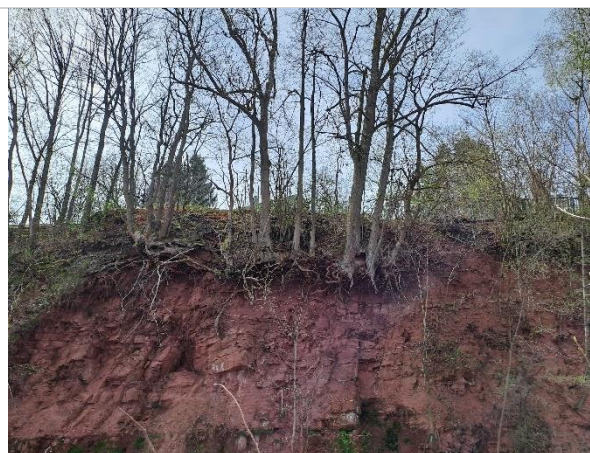
*Obr. 14 PB Úpy pod jezem Slezan – vysoké  
svahy z neúnosných zemin se známkami  
svahových deformací*

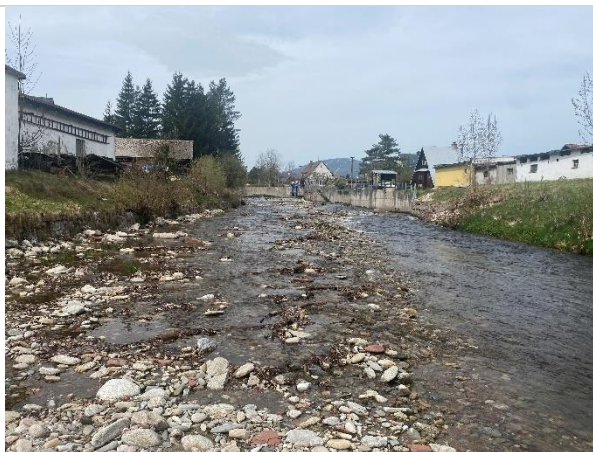
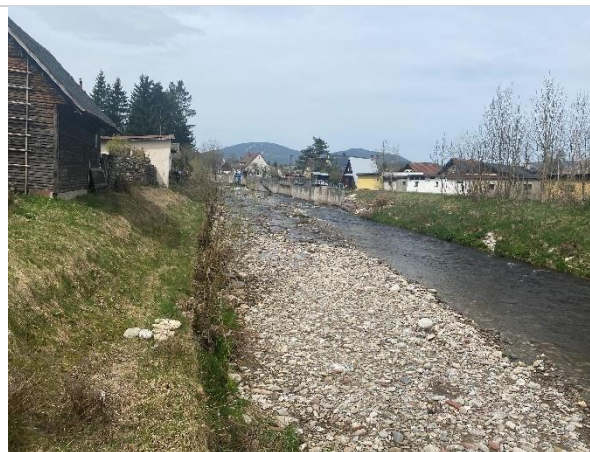
*Obr. 16 Spodní úsek – povodňové nánosy pod jezem*

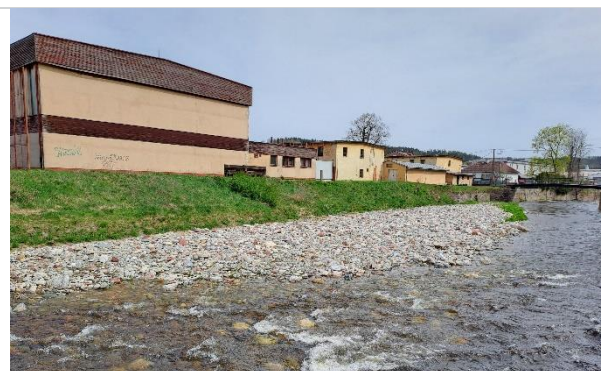
*Obr. 17 Spodní úsek – povodňové nánosy při PB*

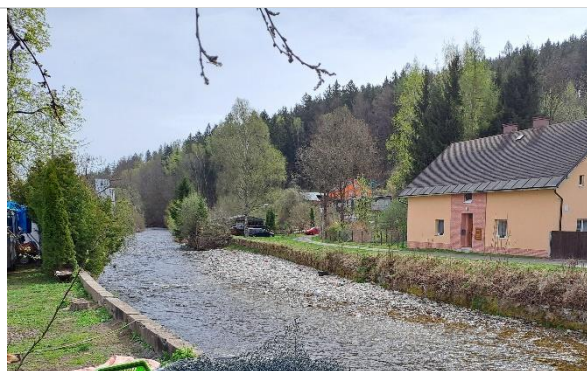
*Obr. 18 Spodní úsek – povodňové nánosy nad lávkou, LB*

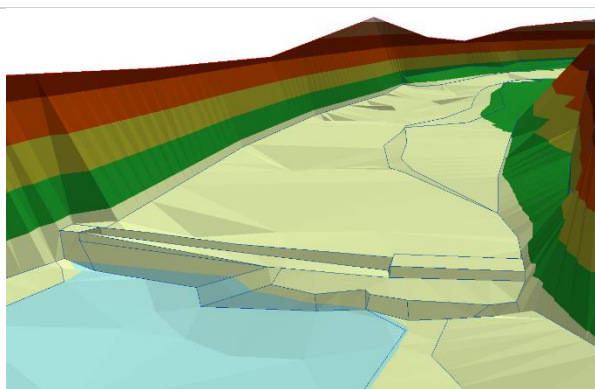
*Obr. 21 Vytvořený DMT (TIN) pro potřeby CAD-CIVIL 3D. Pohled na práh 1 (chybějící koruna, rovinanina i dno v cca 2/3 při PB)*
