**ÚPA, MALÁ ÚPA, ODSTRANĚNÍ POVODŇOVÝCH
ŠKOD, č. akce 119251007, název akce Úpa,
Havlovice – Suchovršice, odstranění nánosů v ř.km
28,500 - 36,200**

Zjednodušená dokumentace k provádění stavby

A. PRŮVODNÍ LIST B TECHNICKÁ ZPRÁVA

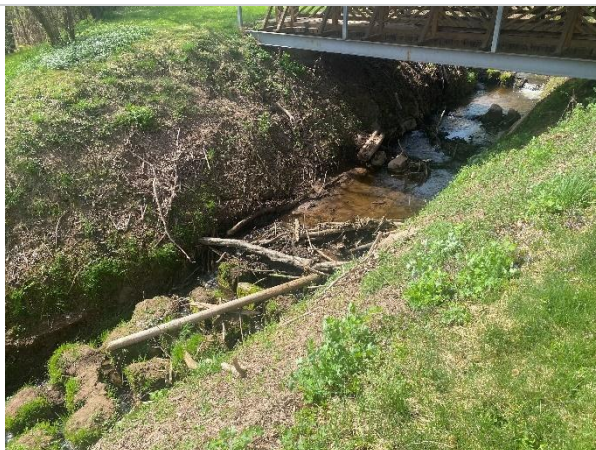
Obr. 1 Zanesený RP Havlovice

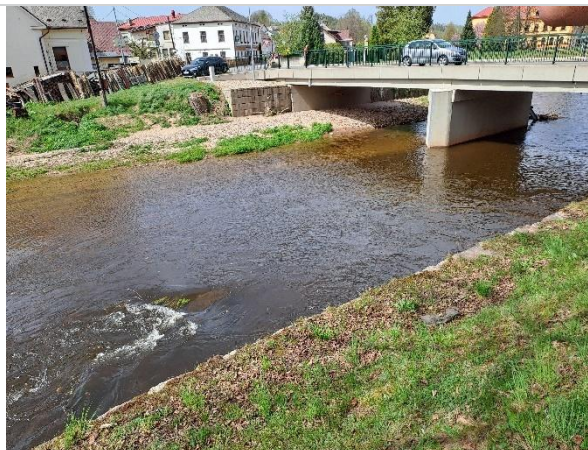
Obr. 2 Nánosy pod mostem v Havlovicích

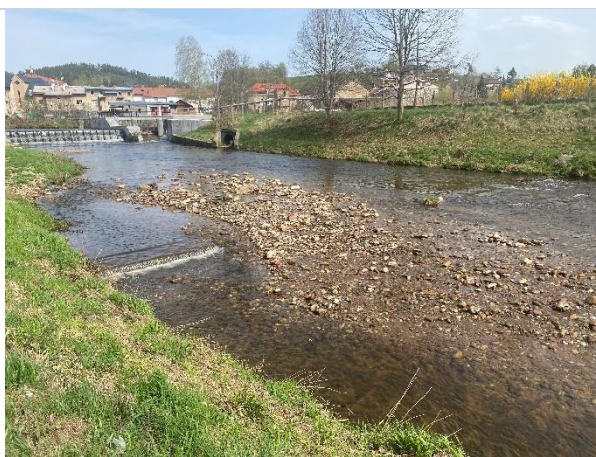
Obr. 3 Nánosy pod jezem JUTA

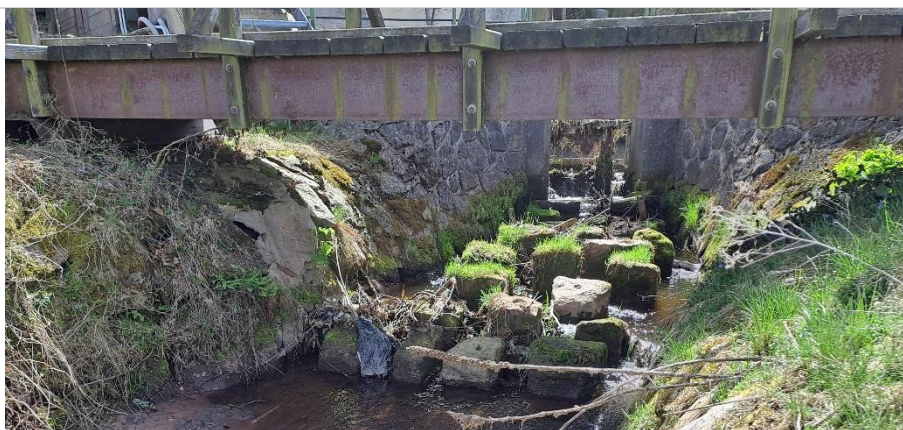
Obr. 37 Balvanitá rampa na vtoku (výstupu) z RP

Balvanitá rampa, bez zřetelného poškození, zachovalá

Rampa zanesena v tl. cca 60 cm.

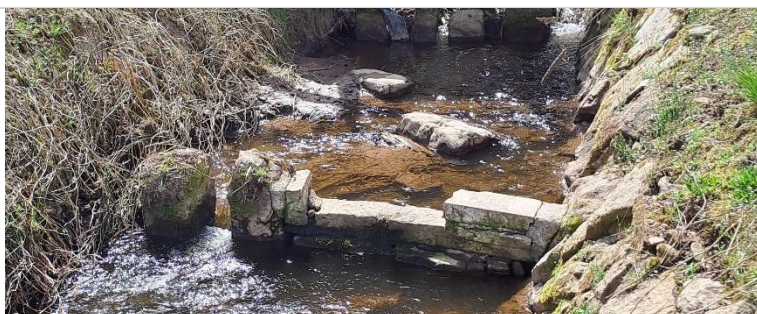
Obr. 38 Přepážka 1, pohled proti proudu

PŘEPÁŽKA 1, „z tvárnic/cihel“. Zřetelně nepůvodní přehrážka, pravděpodobně výsledek opravy (povodně 2013?). Projektovaný tvar \approx odpovídá (úzká hlubší štěrbina a široká mělká štěrbina). Při LB obtékáno.
 \approx míra poškození: 25 % (PB)

BAZÉN 1 nad silně zanesen v průměrné tl. 60 cm (i nad hladinou)

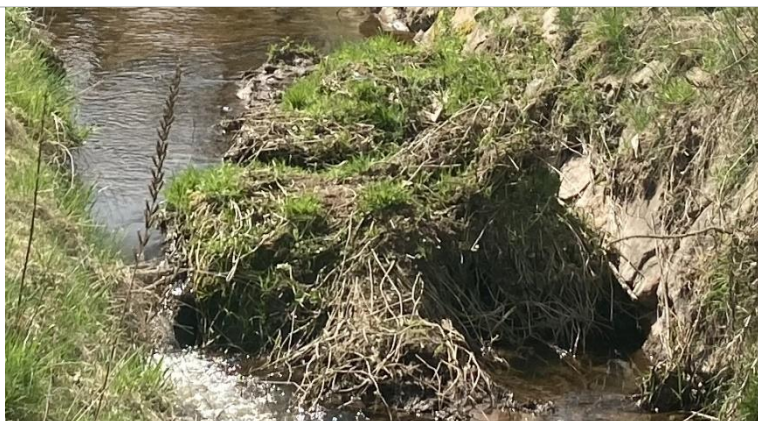
Obr. 39 Přepážka 2, pohled proti proudu

PŘEPÁŽKA 2, silně zanesená, hlavní štěrbina pod nánosem při LB, tvoří ji břehové opevnění a balvan vertikálně uložený pod nánosem

≈ míra poškození: 50 %

Bazén 2 nad silně zanesen v průměrné tl. 60 cm (i nad hladinou)

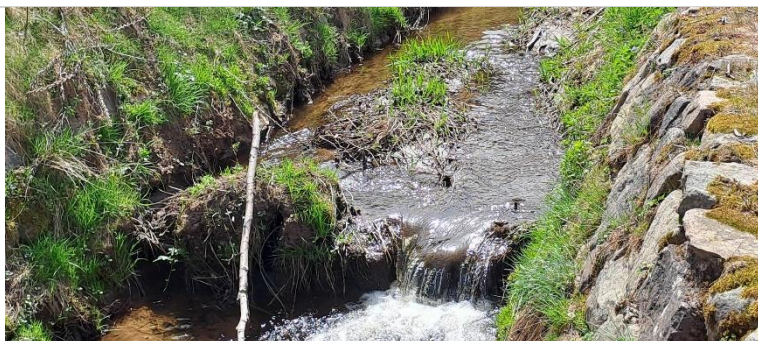
Obr. 40 Přepážka 3, pohled proti proudu

PŘEPÁŽKA 3, hlavní štěrbina při PB pod nánosem, opět ji tvoří břehové opevnění a balvan vertikálně uložený pod nánosem

≈ míra poškození: 33 %

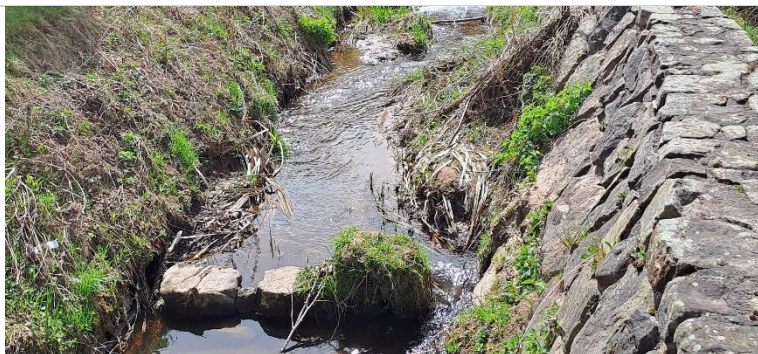
Obr. 41 Přepážka 4, pohled proti proudu

PŘEPÁŽKA 4, hlavní štěrbina při LB, tvoří ji LB opevnění a balvan. Bez zjevného poškození ≈ míra poškození: 10 %

Bazén 4 nad silně zanesen v průměrné tl. 60 cm (i nad hladinou)

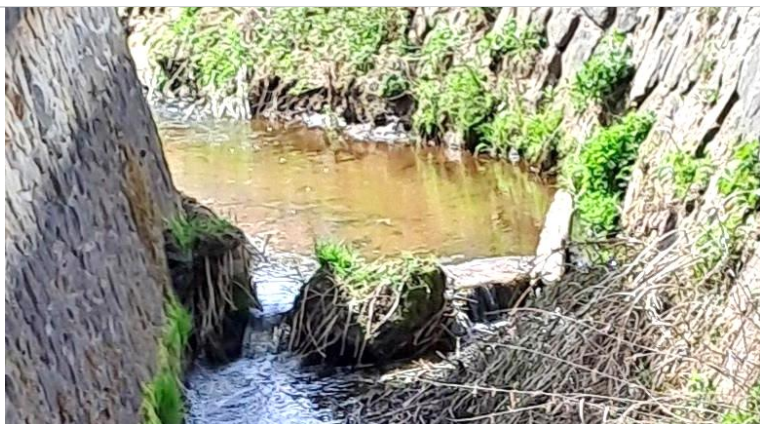
Obr. 42 Přepážka 5, pohled proti proudu

PŘEPÁŽKA 5, hlavní štěrbina při PB, tvoří ji PB opěrná zeď a balvan, který je vyvalen (viz níže Obr. 43). Štěrbina pod nánosem.

≈ míra poškození: 66 %

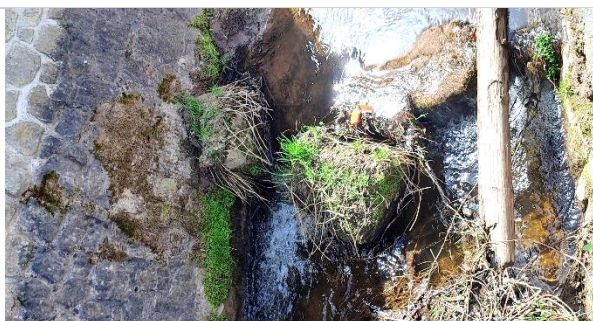
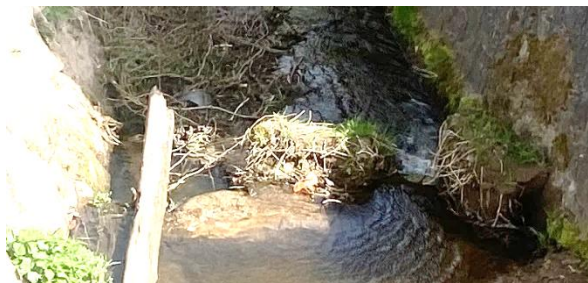
Obr. 43 Přepážka 5, pohled z PB (vlevo), a po proudu. Kromě poškozené přehrážky lze očekávat poškozený obklad PB zdiva („výplň“ naplaveninou)

1. Uvolněné prvky budou rozebrány (chybějící nebo poškozené prvky nahrazeny novými, geometricky i barevně obdobnými prvky (v horní části opěrné zdi u přepážky P5, viz Obr. 43). Uvažujeme tl. 25 cm, viz odstavec B.2.2.1.2. Cca 1/2 kubatury.
2. Bude odstraněn degradovaný podklad (malta, popř. beton), předpoklad v tl. 0–5 cm.
3. Podklad bude očištěn tlakovou vodou (předpoklad 300 bar).
4. Na obnažených betonových plochách bude nanesen spojovací nátěr (adhezní můstek) v tl. 2 mm, dtto oprava podkladu balvanů, viz výše.
5. Bude provedena obnova (oprava) obkladového zdiva, pojivo min. malta MC15 se zvýšenými požadavky na přídržnost (obkladového zdiva), šířka spáry 1-2 cm. Na závěr budou zatřeny spáry.

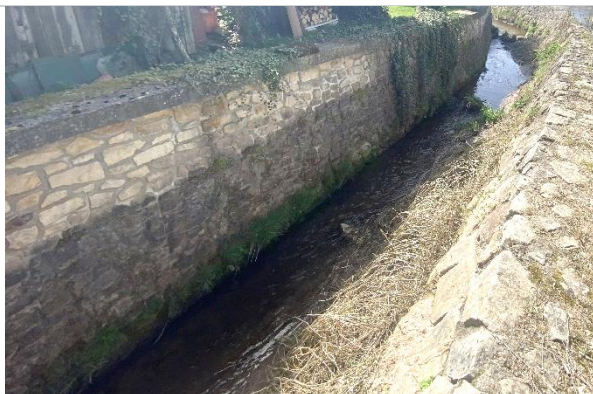
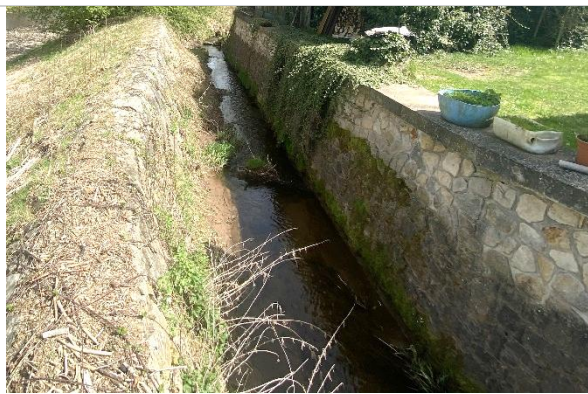
Obr. 44 Bazén 6 (délky cca 25 m), opěrné zeď na PB (dle projektu sklon 5:1). Na LB dle projektu strmá rovinanina ve sklonu 2:1, při realizaci pravděpodobně změněno na o beton s obkladem se spárováním

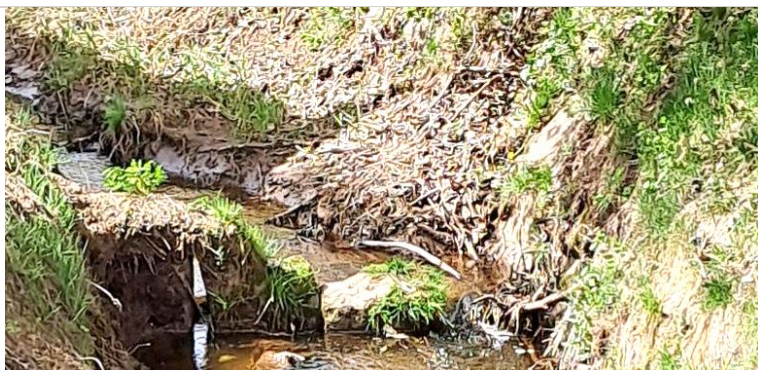
Obr. 45 Přepážka 6, pohled proti proudu

PŘEPÁŽKA 6, ukončuje bazén (úsek) délky cca 25 m, hlavní štěrbinu předpokládáme při PB (dle přepážky 7), kompletně pod nánosem. Štěrbina pod nánosem.
≈ míra poškození: 50 % (balvan při LB chybí)

Bazén 6 nad (úsek délky cca 25 m) proměnlivě zanesen v průměrné tl. 50 cm, ve spodní části při LB zužuje dno na 0,9 m

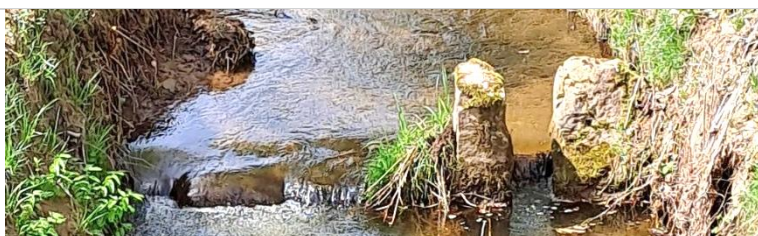
Obr. 46 Přepážka 7, pohled proti proudu

PŘEPÁŽKA 7 s nepoškozenou hlavní štěrbinou při LB. Dno na PB cca v úrovni hlavní štěrbiny => chybí menší balvany druhé „širší a mělkší“ štěrbin. Viz VPR
≈ míra poškození: 66 % (PB část LB)

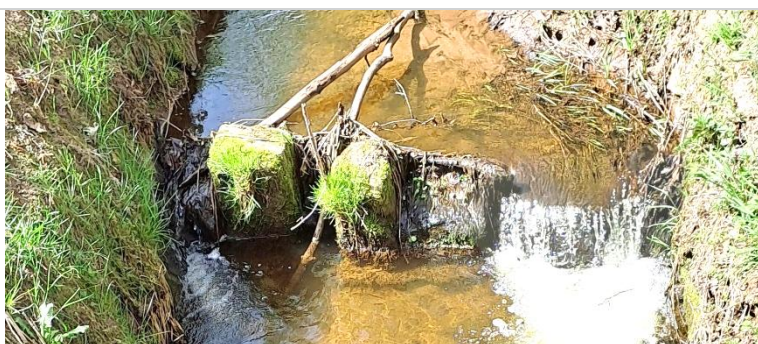
Obr. 47 Přepážka 8, pohled proti proudu

PŘEPÁŽKA 8, hlavní štěrbinu v pravé části, mezi balvanem a břehem mezera (chybí kámen?), v levé části zachovalá, celkově zanesená.
≈ míra poškození: 33 %

Bazén 8 nad (úsek délky cca 25 m) silně zanesen v průměrné tl. 60 cm (i nad dno)

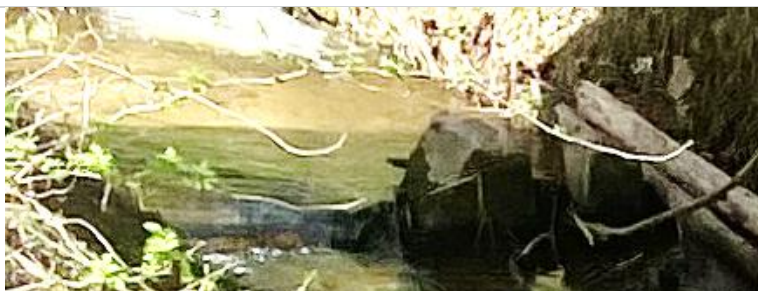
Obr. 48 Přepážka 9, pohled proti proudu

PŘEPÁŽKA 9, nad lávkou hlavní štěrbinu při LB, zanesena naplaveninami, při PB chybí část širší přepážky.
≈ míra poškození: 50 %

Bazén 9 nad (úsek délky cca 25 m) silně zanesen v průměrné tl. 60 cm (i nad dno)

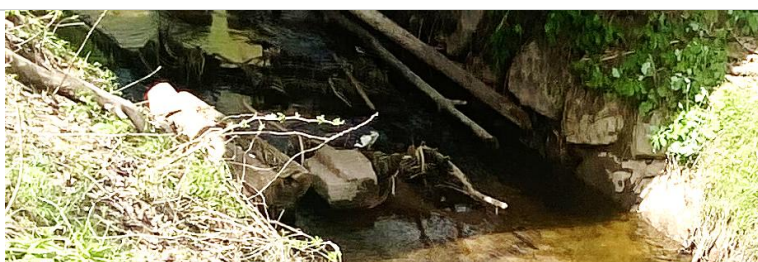
Obr. 49 Přepážka 8, pohled proti proudu

PŘEPÁŽKA 10 pod lávkou, zanesená, hlavní balvan při PB ± vyvalen, v levé části chybí balvany širší štěrby.
≈ míra poškození: 66 %

Bazén 10 nad (úsek délky cca 25 m) zanesen v průměrné tl. 50 cm

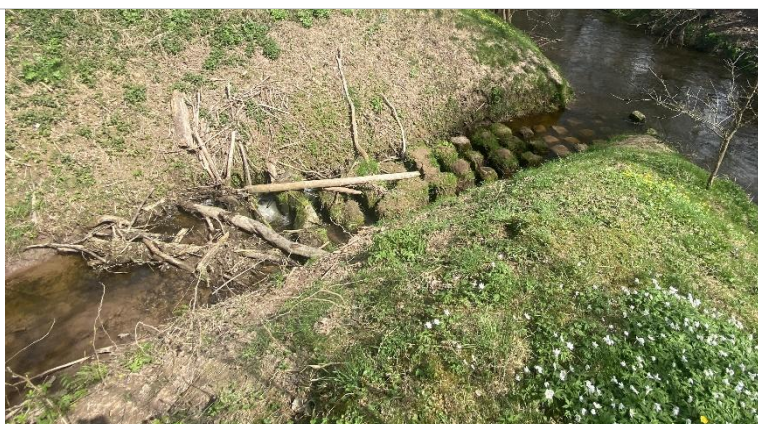
Obr. 50 Vstup (výtok) z rybího přechodu – balvanitá rampa

Vstup (výtok) do RP, v rámci kterého byly 2 přehrážky zrušeny a jedna je součástí vtoku (na obrázku pod naplaveninami).

Balvanitá rampa, bez zřetelného poškození, zachovalá

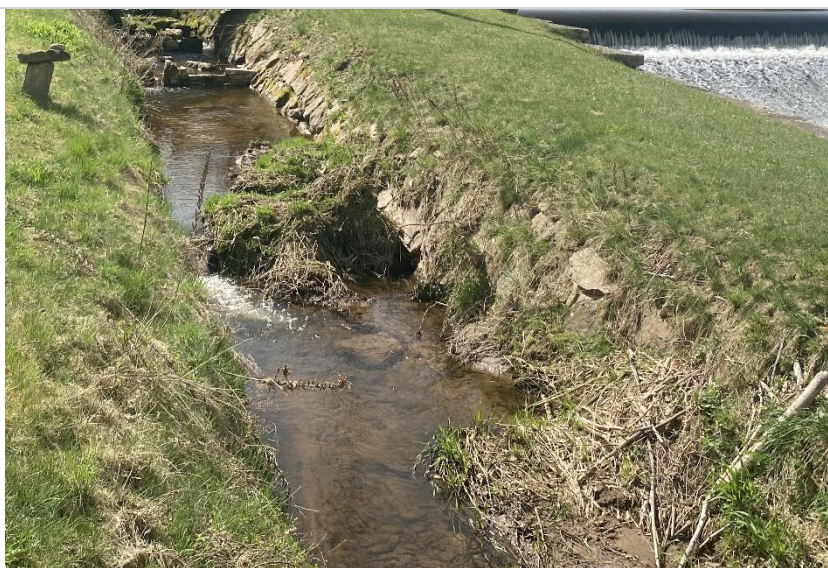
Obr. 51 Horní část RP, břehová opevnění

Opevnění z LK (rovnanina) na obou březích ve spodní části lichoběžníkového koryta do výšky cca 1,35 m, nad zatravněno – **TYP 1**.

Spáry jsou prorostlé travinami, jinak zachovalé.

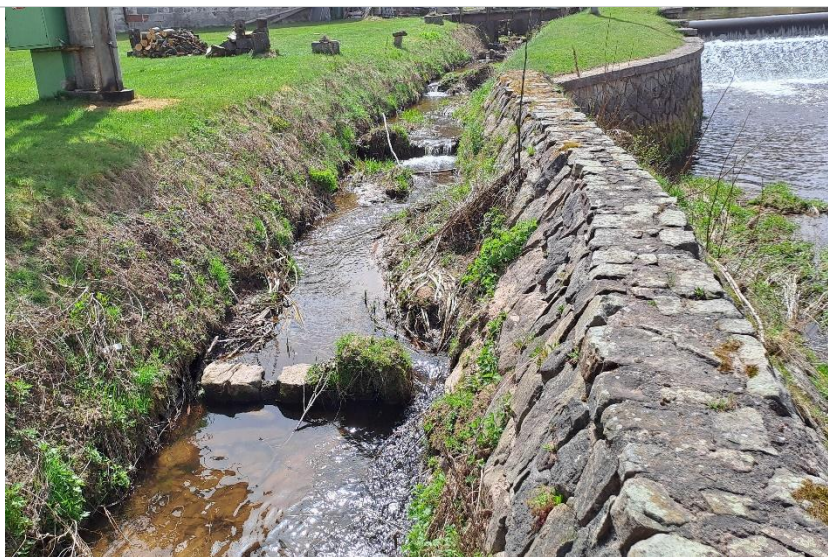
Obr. 52 Střední horní část RP, břehová opevnění

Pravý břeh dle DPS dle DSP VPR 1 (2), rovnánina do výšky cca 1,35 m, nad zatravněno – **TYP 1**.

Levý břeh tvoří opevnění z LK, odlišné od LB dle DSP (VPR 1 i 3) – **TYP 2**.

Porosty travin, na LB kromě koruny chybí spárování (kromě koruny), jinak rel. v dobrém stavu.

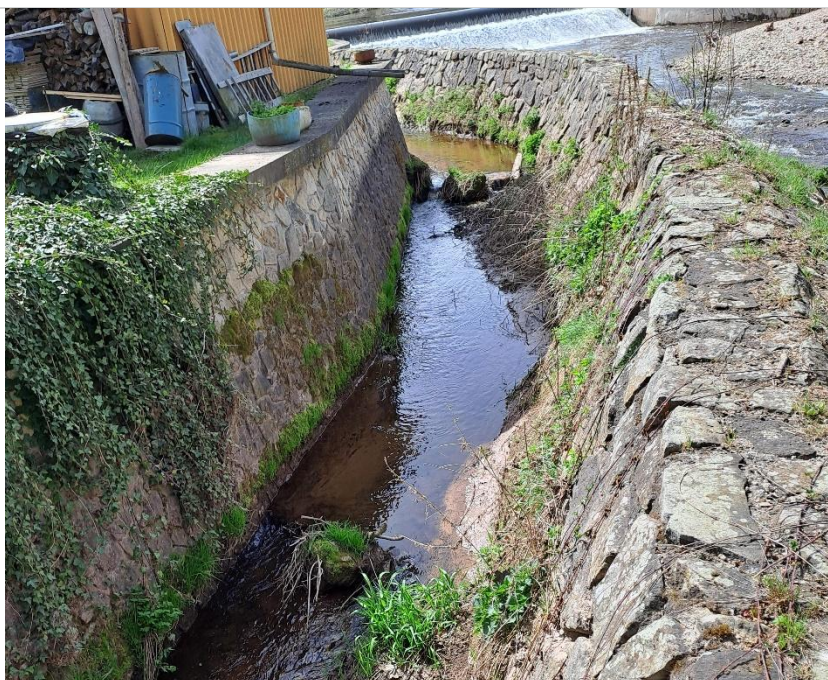
Obr. 53 Střední část RP, břehová opevnění

Pravý břeh dle DSP VPR 3, zdivo s obkladem a bet. římsou – **TYP 3**.

Levý břeh zdivo z LK na MC – **TYP 2**.

Dtto výše, občasné porosty na konstrukci a na LB chybí spárování (kromě koruny). Na PB pomístné poškození obkladu (souvislejší u přepážky P5, viz výše).

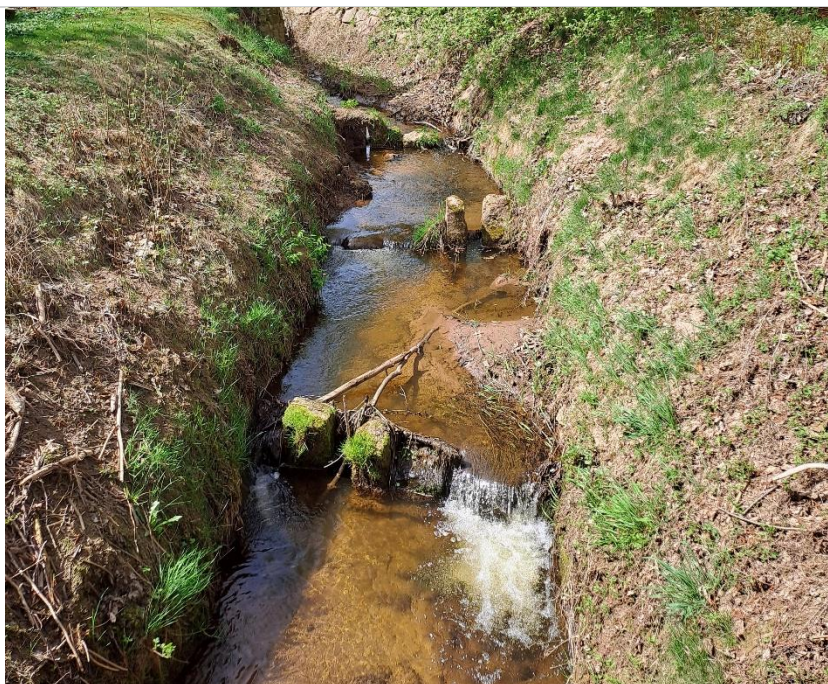
Obr. 54 Spodní část RP, břehy

VPR 1 a 2 dle DSP – TYP 1.
