PoM-42 -VN Smolenská

Lávka nad bezpečnostním přepadem

Mimořádná prohlídka

Prohlídku provedl Ing. Ivo Hodovský, 29.04.2025

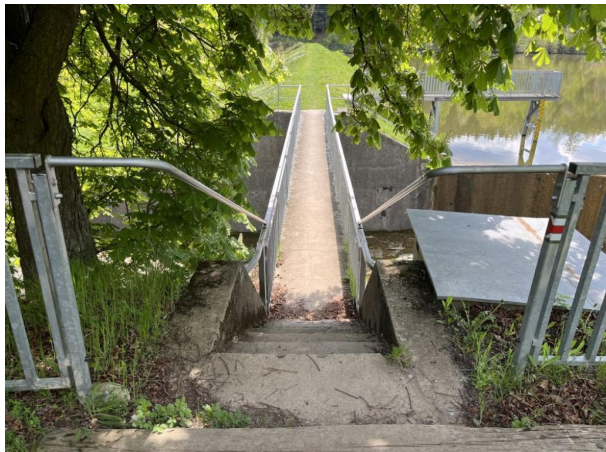
Pohled na lávku ve směru od silnice 36612 (z levobř. strany).

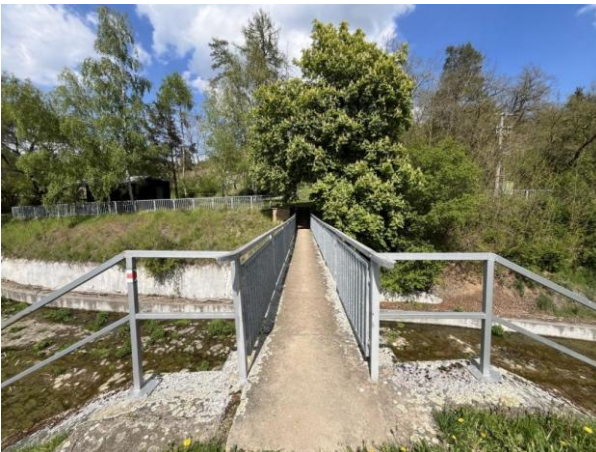
Pohled na lávku od hráze (z pravobř. strany).

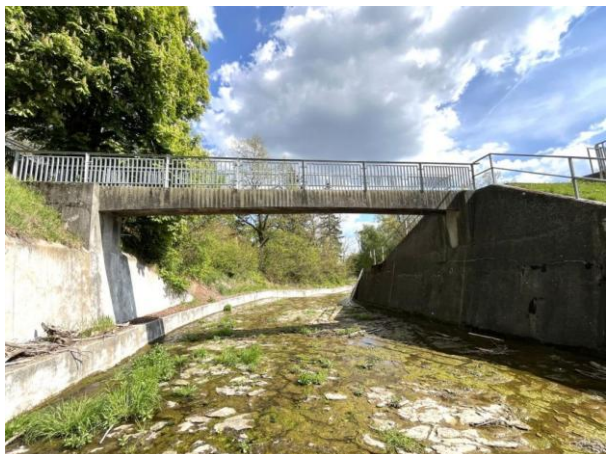
Návodní (pravá) strana lávky.

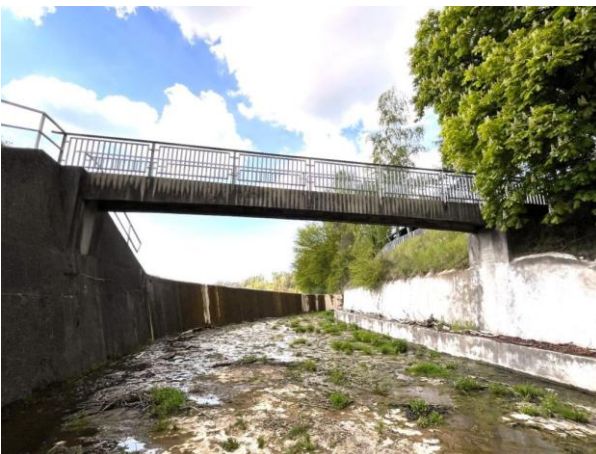
Povodní (levá) strana lávky.

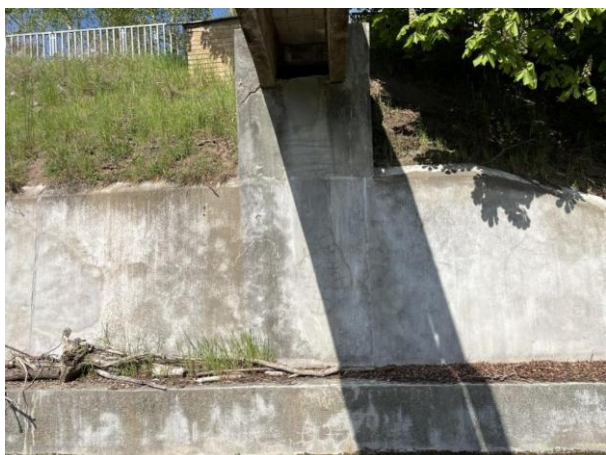
Pohled na Op1 (levobř. strana).

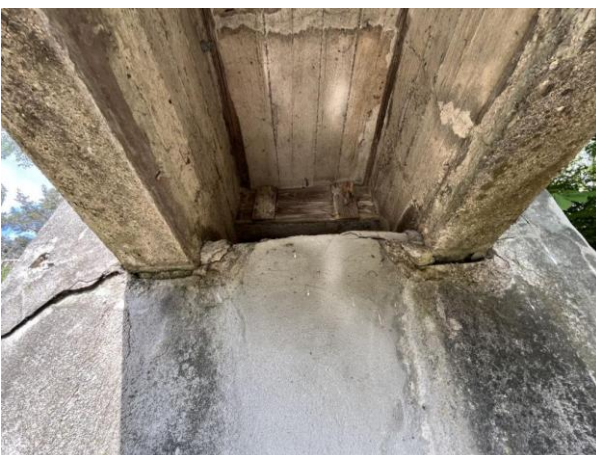
Op1: Povrchová degradace omítky betonu se stopami zátoků pod NK, místy uchycené lišejníky a mechy. V plentovacích zídkách smykové trhliny způsobené s největší pravděpodobností nefungující dilatací s NK. Dilatační pohyb NK přenášen do plentovacích zídek.

Uložení NK v místě Op1. Na Op pod trámy NK stopy zátoků. Boční plentovací zídky z kraje s celoobvodovou smykovou trhlinou.

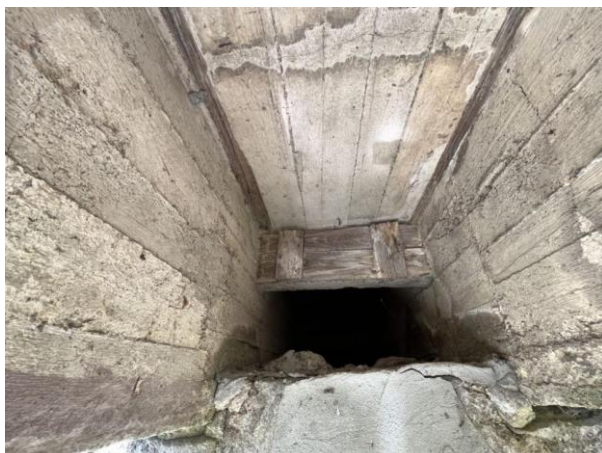
Koncová část NK nad Op1. Potrhaná sanace betonu mezi trámy NK. Zavlhlý úložný práh pod trámy NK. Neodbedněná fasáda příčnicku.

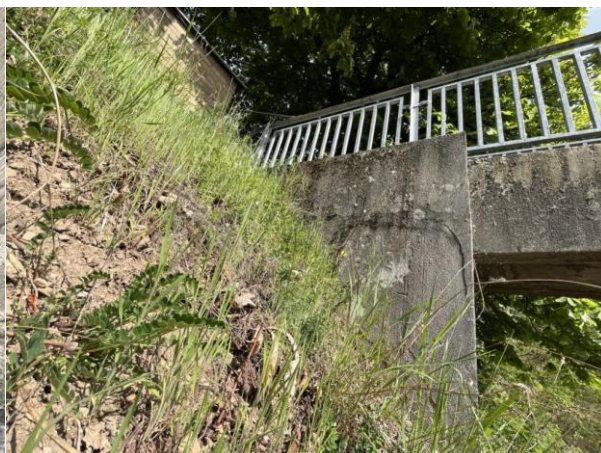
Pravá (návodní) strana Op1. Povrch povrchově degradovaný s lokálně uchycenými mechy. Smyková trhлина v plentovací zídce.

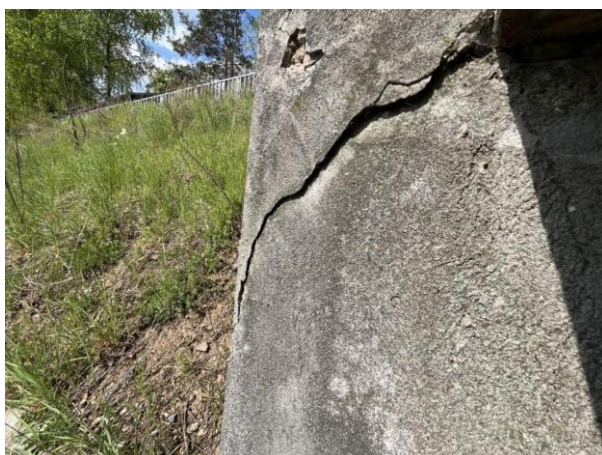
Detail smykové trhliny na čele Op1 v patě plentovací zídky vpravo.

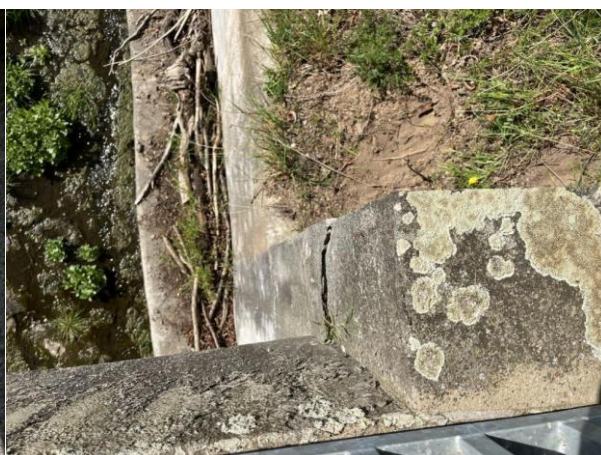
Smyková trhлина vpravo - pohled shora.

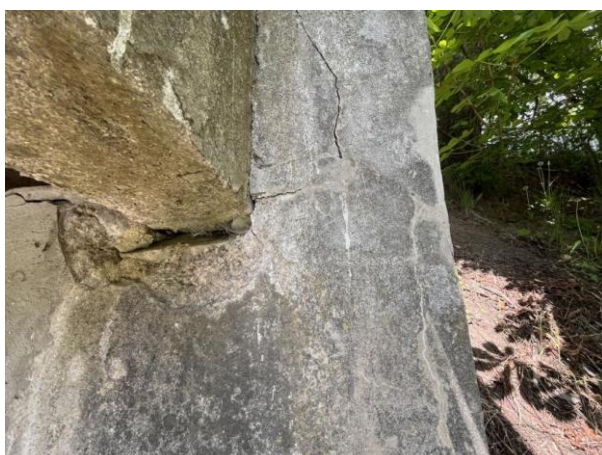
Čelní pohled na Op1 v místě uložení levého trámu NK. V plentovací zídce smyková trhлина.

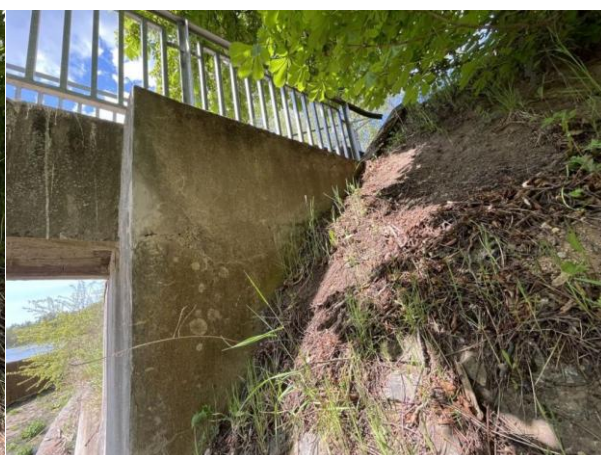
Levá strana Op1. Povrch omítky povrchově degradovaný, opršený, na několika místech s uchyceným lišejníkem. V úrovni paty plentovací zídky smyková trhлина.

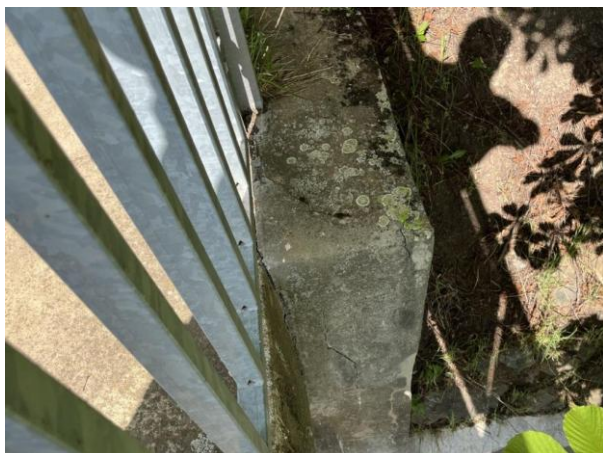
Levá plentovací zídka v pohledu shora. Jeden z možných původců smykové trhliny v plentovací zídce kotvený sloupek zábradlí v trámu NK. Povrch temena plentovací zídky u místa uchycenými lišejníky a meč

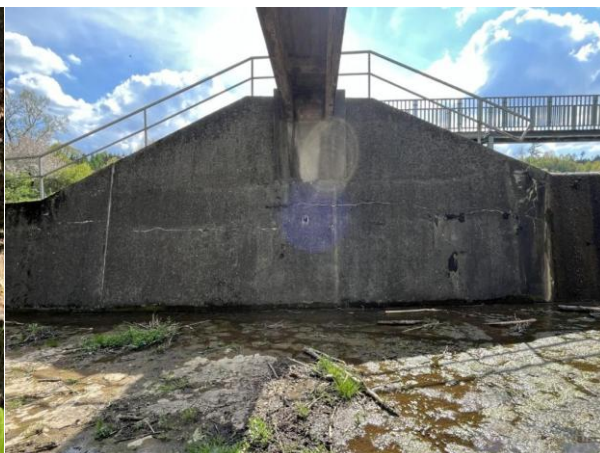
Op2: Povrchová degradace omítky betonu se stopami zátoků pod NK, několik vodorovných a všesměrných trhlin zvýrazněné výluhy v omítce betonu opěry. Na povrchu omítky místy uchycené mechy a lišejníky (nejvíce na temenech svahových křídel).

Op2 (pravobřežní). Omítka betonu Op povrchově degradovaná s několika vodorovnými nebo nepravidelnými trhlinami (vpravo u přepadu).

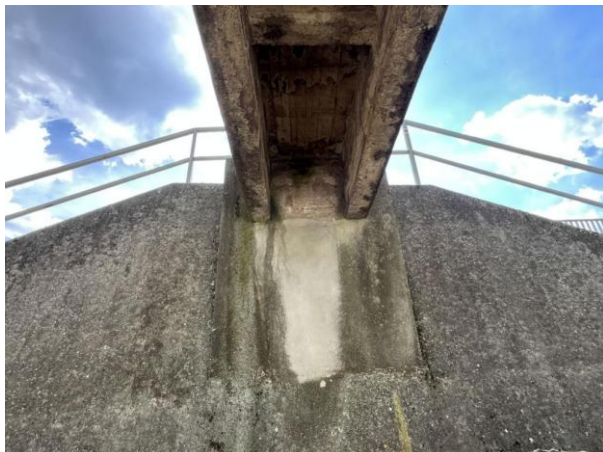
Svislá část vytaženého dřívku Op2. Na čele stopy zatékání okolo trámů NK.

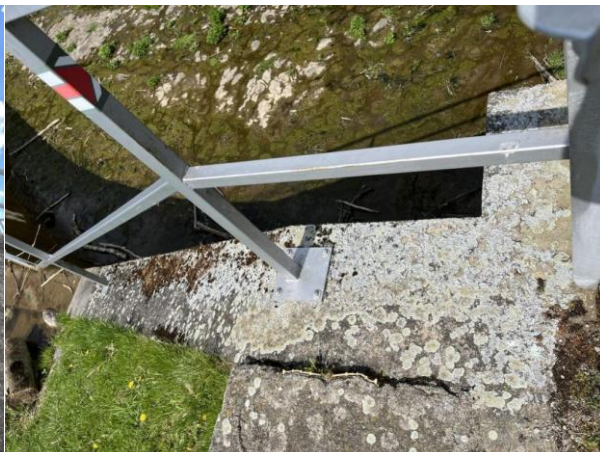
Temeno pravého (návodní) křídla Op2. Uchycení lišejníky a mechy. Na středovém madle zábradlí ojedinělá slabá přítomnost koroze.

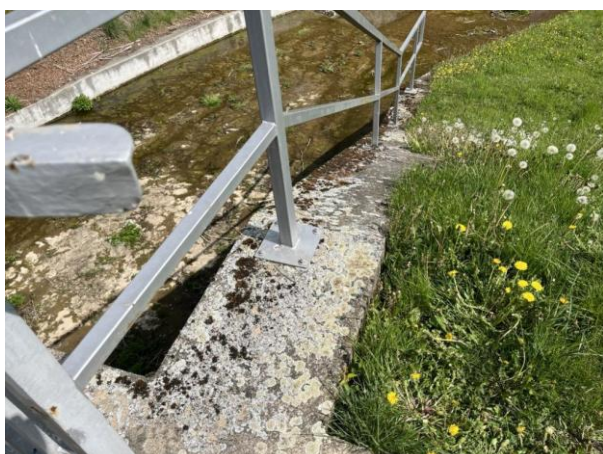
Levé (povodní) křídlo Op2. Obdoba s pravou stranou.

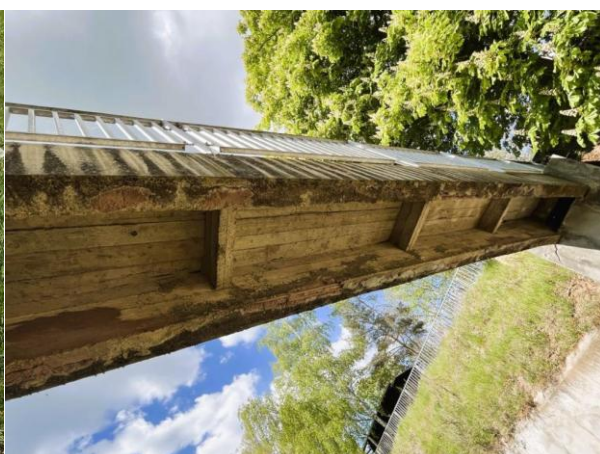
Podhled NK v směru pohledu k Op1. Před 3. mezilehlým příčným vlevo a mezi 3 a 4 příčným vpravo na podhledu NK obnažená výztuž.

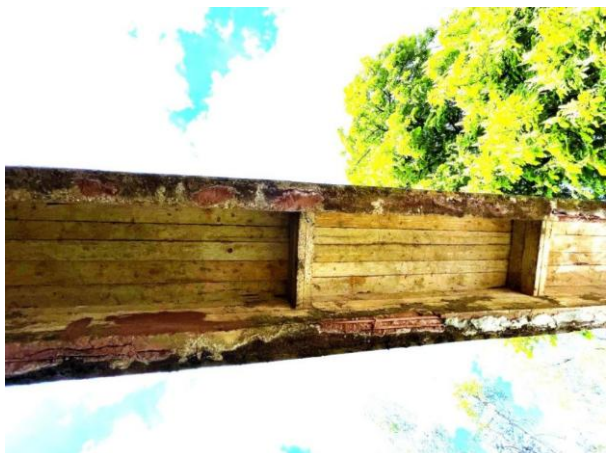
Podhled NK v místě 3. a 4. příčnicku. Na foto vlevo na návodní trámu patrná separace krycí vrstvy výztuže. Na podhledu trámů separace jejich dřívější sanace.

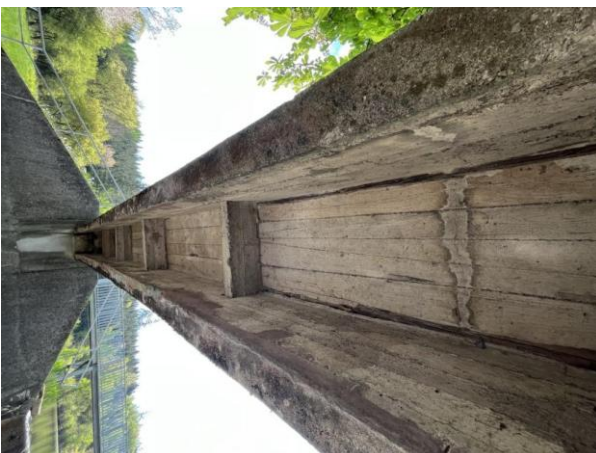
Podhled NK ve směru pohledu od Op1 k Op2. Průsak trhlinou v mostovce mezi 1. a 2. mezilehlým příčnickem.

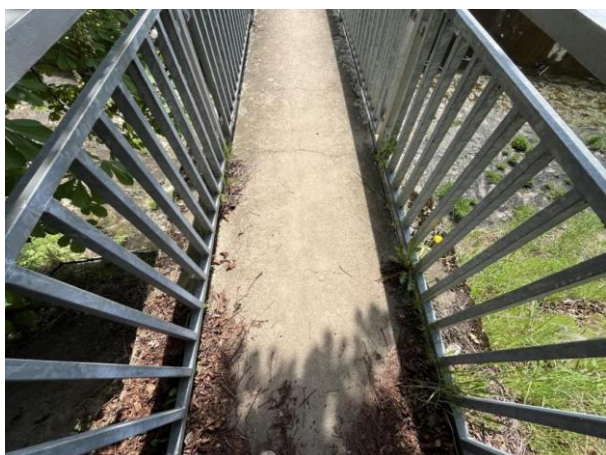
Povrch pochozího strany mostovky je celkově povrchově degradovaný. V oblasti podélných hran mostovky se uchycují plošně lišejníky. Začátek lávky (u schodiště) zanesený nečistotami. Na začátku a konci lávky v mostovce příčné trhliny.

Začátek lávky (nad Op1). V mostovce příčné trhlina

Provést zatěsnění příčných trhlin v mostovce na začátku a konci lávky. Doporučuji zatěsnění provést polymerní hmotou.

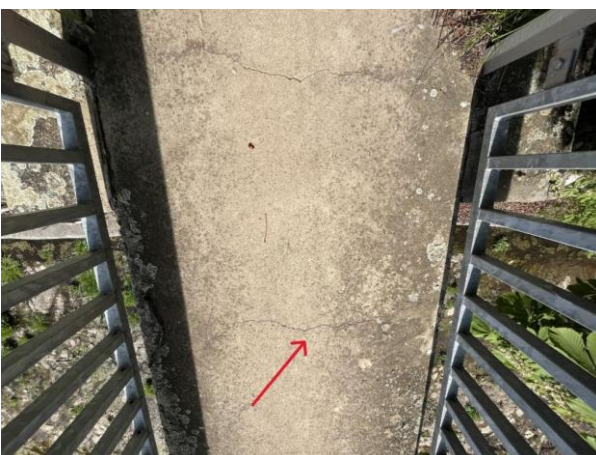
Shora označená trhlina s průsakem mezi 1. a 2. příčnickem

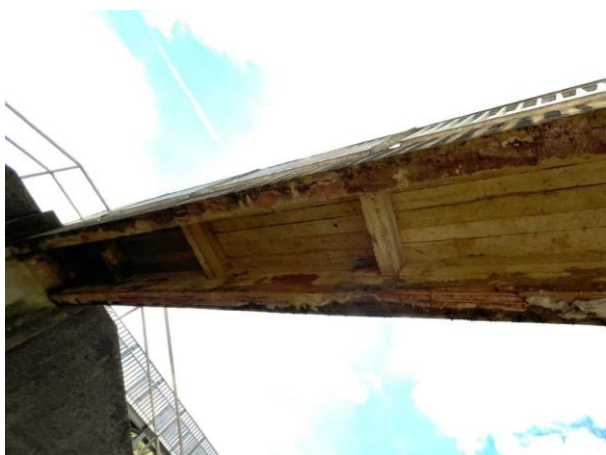
Podhled NK před Op2.

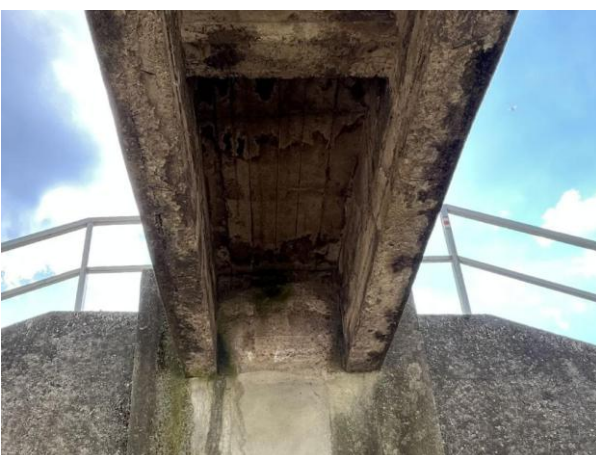
Podhled NK mezi 6. (posledním) mezilehlým příčnickem a vetknutím NK do Op2. Na podhledu mostovky mapy průsaků primárně místech příčných trhlín.

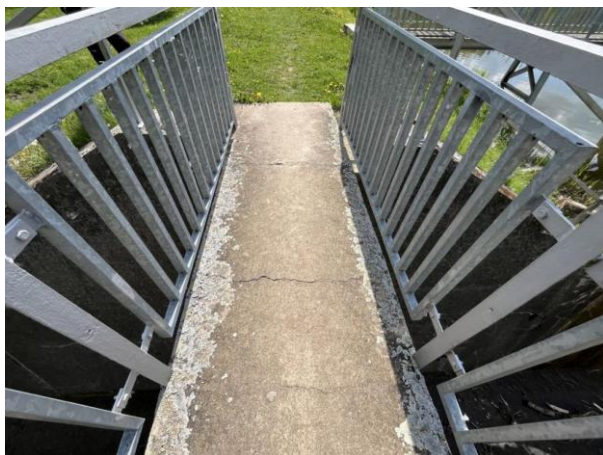
Povrch mostovky na konci lávky (u Op2). V mostovce příčné trhliny, podélné kraje s uchycenými lišejníky.

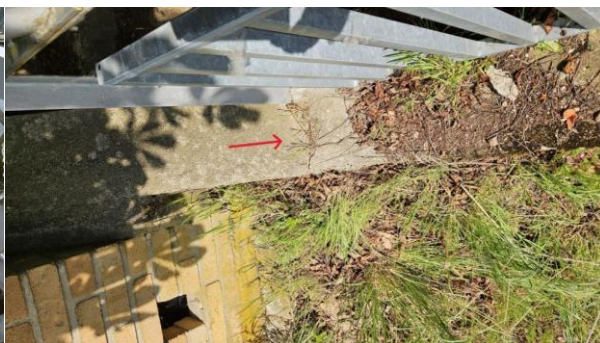
V místě 1. sloupku zábradlí (kotveného do trámů NK u koncového příčníku) má sokl trhliny (obr. 26 a 27).

Pravý (návodní) sokl schodiště před začátkem lávky. V místě 1. sloupku zábradlí kotveného do trámu NK příčná trhлина v soklu s uchycenou vegetací.

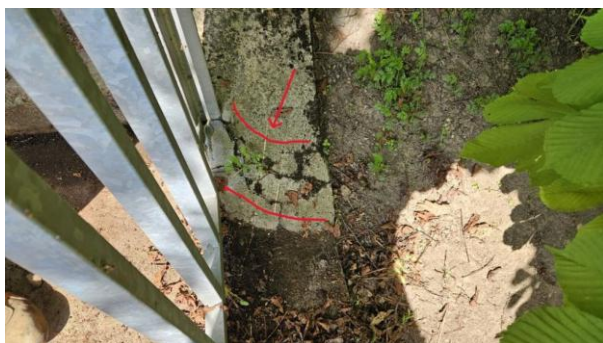
Levý sokl schodiště. V místě 1. sloupku zábradlí kotveného do trámu NK příčné nepravidelné trhliny v soklu.

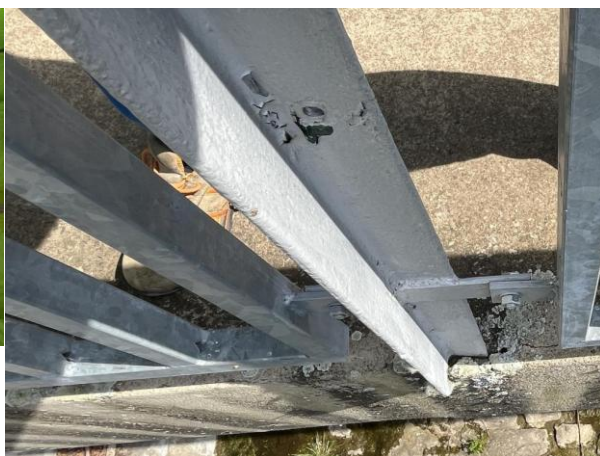
3. sloupek zábradlí na pravé straně lávky. Lokální prorucha PKO.
