Hlavní inženýr projektu: ING. TOMÁŠ HAVLÍČEK	Stupeň: TECHNICKÝ PODKLAD
Zodp. projektant: ING. ROSTISLAV MIKULÁŠEK	Datum: LISTOPAD, 2022
Vypracoval: TESIA CZ	Zakázkové číslo: AQT 122068A, AF 22010
Kontroloval: ING. JIŘÍ ŠVANCARA	Název souboru:
<p>Část:</p> <h2 style="text-align: center;">K. STAVEBNĚ TECHNICKÝ PRŮZKUM ZDÍ NÁPLAVKA</h2>

KRNOV – ŘEKA VE MĚSTĚ - I. ETAPA

Stavebně technický průzkum

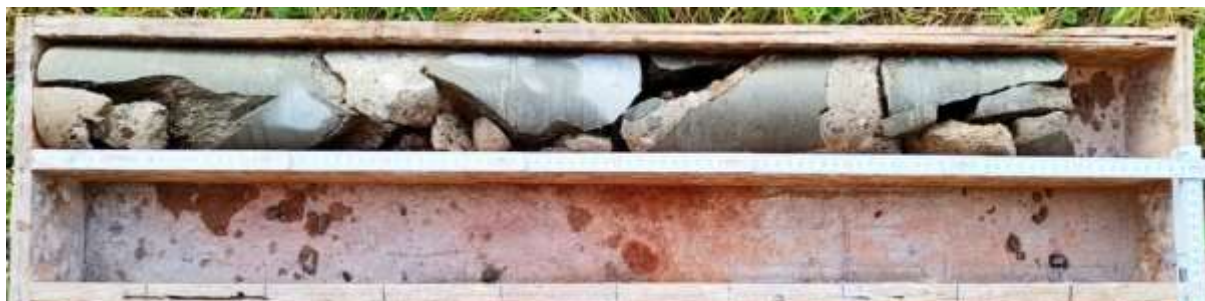
Na opěrné zdi, za parcelním číslem 334/1, byl ve výšce 110 cm od horní římsy proveden vodorovný jádrový vrt JV1 Ø100 mm. Jádrový vrt byl dlouhý 91 cm. Dle vývrtu lze stanovit, že zeď je v tomto místě v dobrém stavu. Při vrtu nedošlo k žádným neočekávaným událostem. Jelikož se zeď skládá z velkých kamenů a malého množství betonu, jádrový vývrt nedržel moc pohromadě. Podle videa inspekční kamerou je zřetelné, že se zde nenachází žádné velké kaverny nebo mezery.

Obr. 3 JV1 – jádrový vývrt 0 – 0,9 m

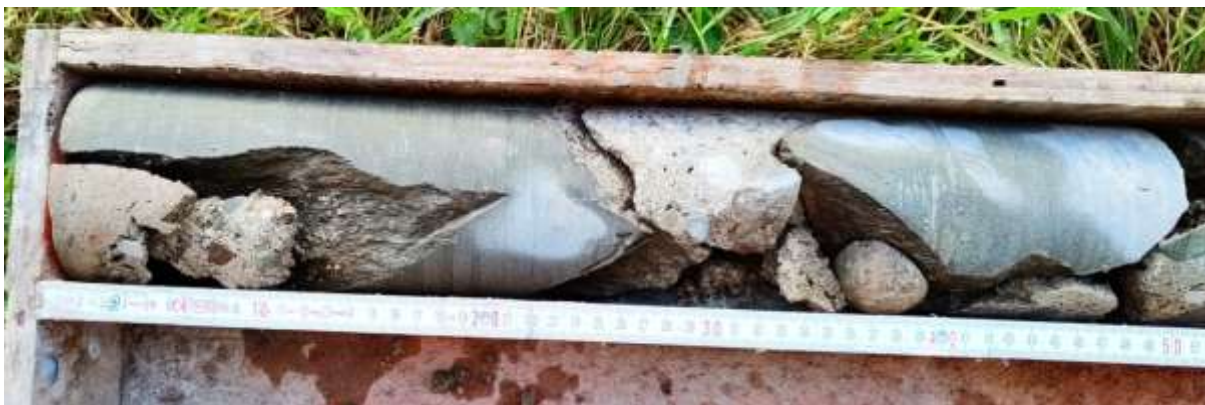
Obr. 4 JV1 – detail jádrového vývrtu 0 – 0,5 m

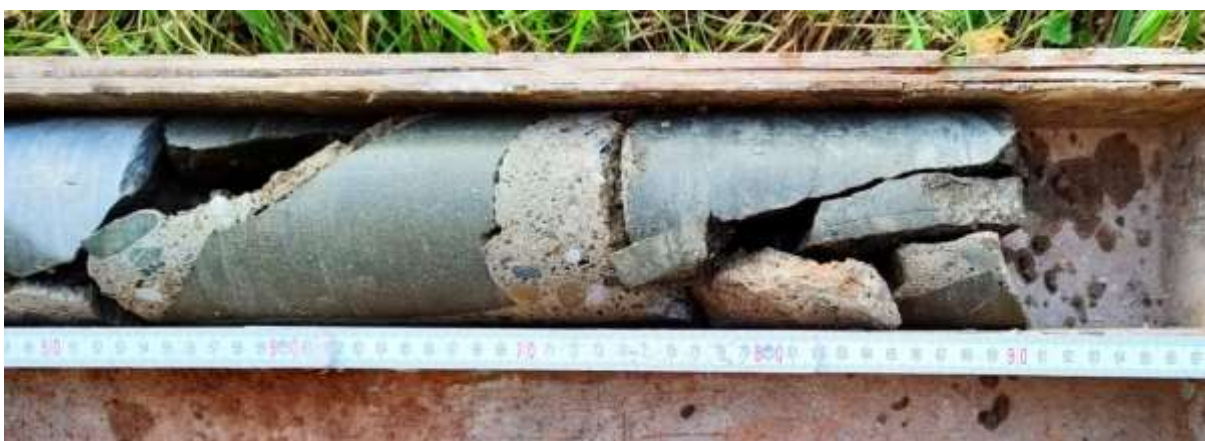
Obr. 5 JV1 – detail jádrového vývrtu 0,5 – 0,9 m

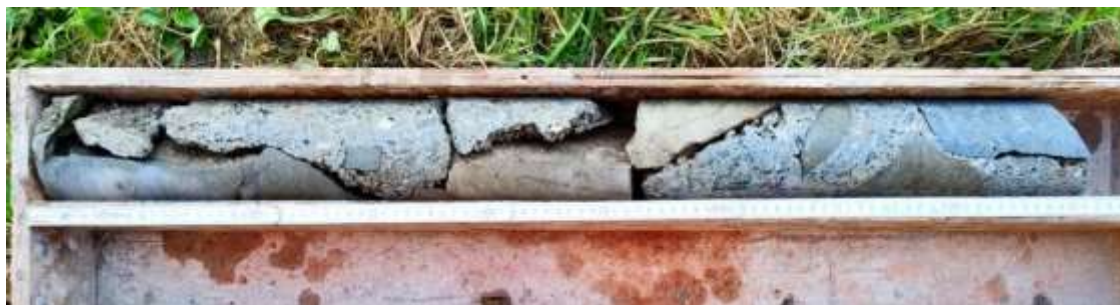
Na opěrné zdi, za parcelním číslem 313/3, byl ve výšce 65 cm od horní římsy proveden vodorovný jádrový vrt JV2 $\varnothing 100$ mm. Jádrový vrt byl dlouhý 90 cm. Dle vývrtu lze stanovit, že zeď je v tomto místě v dobrém stavu. Jelikož bylo záměrně vrtáno ve spáře, je ve vývrtu vidět velké množství betonu, která držela vývrt pohromadě. Při vrtu nedošlo k žádným neočekávaným událostem. Na videu inspekční kamerou je vidět, že se zde nenachází žádná viditelná kaverna nebo prasklina.

Obr. 6 JV2 – jádrový vývrt 0 – 0,9 m

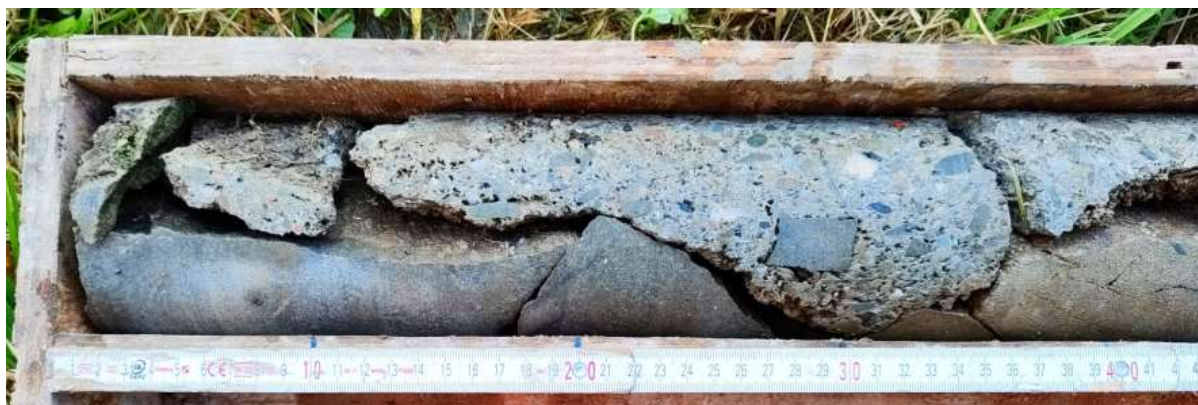
Obr. 7 JV2 – detail jádrového vývrtu 0 – 0,4 m

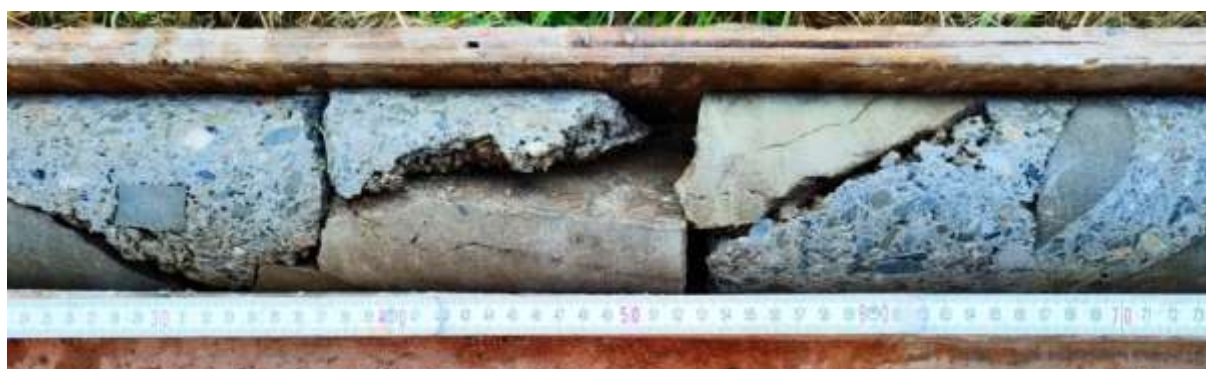
Obr. 8 JV2 – detail jádrového vývrtu 0,4 – 0,7 m

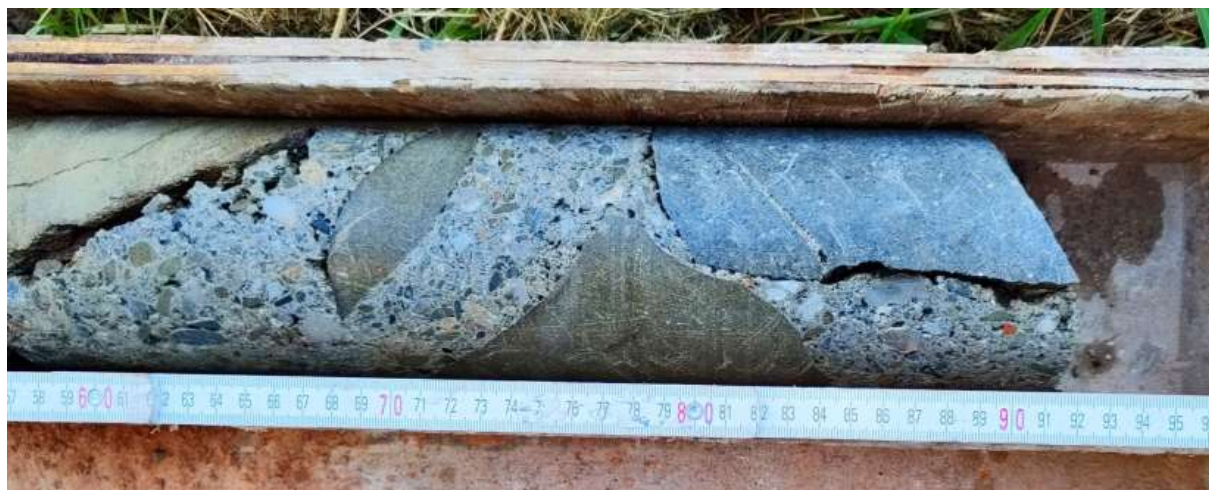
Obr. 9 JV2 – detail jádrového vývrtu 0,6 – 0,9 m

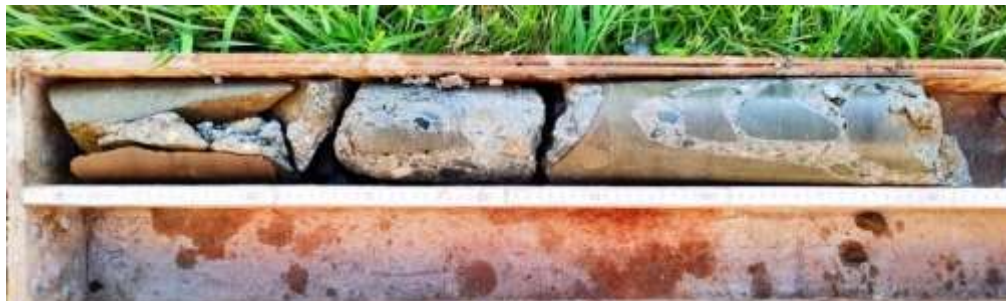
Na opěrné zdi, za parcelním číslem 313/5, byl ve výšce 50 cm od horní římsy proveden vodorovný jádrový vrt JV3 Ø100 mm. Jádrový vrt byl dlouhý 85 cm. Dle vývrtu lze stanovit, že zeď je v tomto místě v dobrém stavu. Vývrt se rozpadl celkově na tři kusy, které drželi pohromadě. Při vrtu nedošlo k žádným neočekávaným událostem. Na videu inspekční kamerou je vidět v posledních cca 25 cm menší kaverna.

Obr. 10 JV3 – jádrový vývrt 0 – 0,85 m

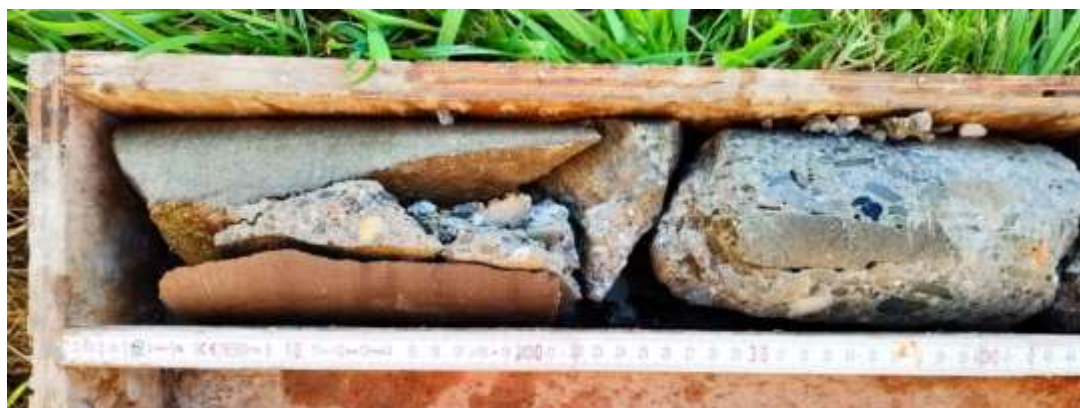
Obr. 11 JV3 – detail jádrového vývrtu 0 – 0,4 m

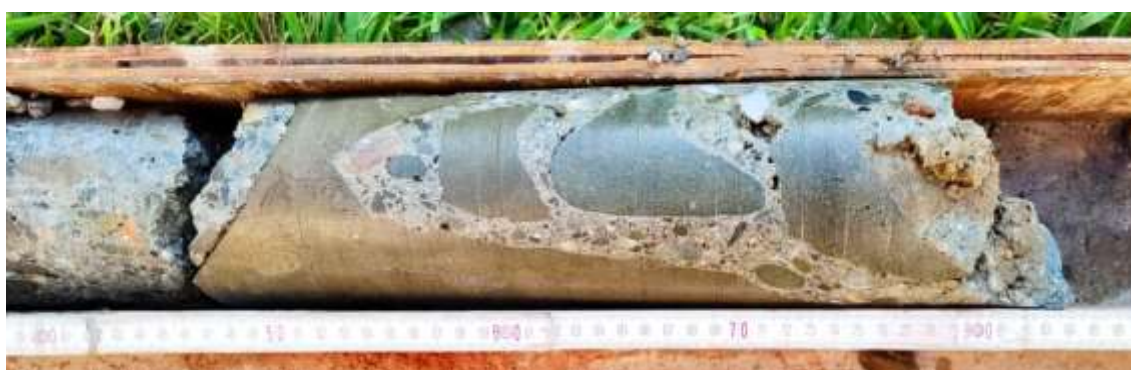
Obr. 12 JV3 – detail jádrového vývrtu 0,4 – 0,85 m

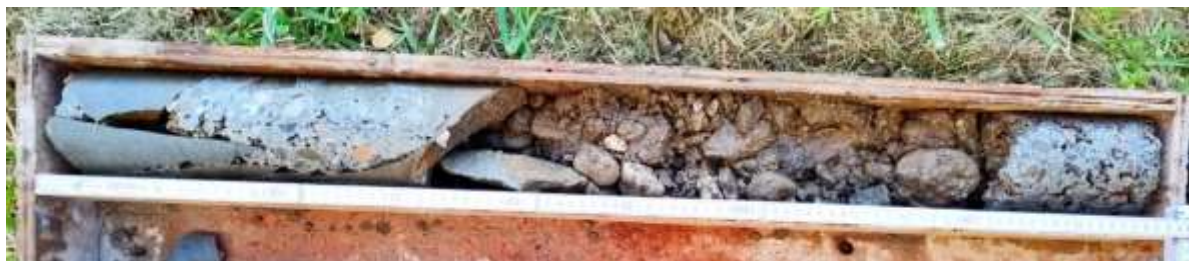
Na opěrné zdi, za parcelním číslem 313/5, byl ve výšce 40 cm od horní římsy proveden vodorovný jádrový vrt JV4 Ø100 mm. Jádrový vrt byl dlouhý 100 cm. Vrt byl prvních 40 cm dá se říct standartní. Po 40 cm ale nebyl při vrtání žádný zjevný odpor. Ve vývrtnu jde vidět, že 40 cm je prakticky jen písek s menšími valouny frakce 2-5 cm – zřejmě jen zhutnělý zásyp (na obrázku je mokrá od chlazení vrtáku vodou). Posledních 20cm vrták opět najel do betonu a dovrtilo se 100 cm vývrtnu.

Obr. 13 JV4 – jádrový vývrt 0 – 1,0 m

Kromě vrtu JV4, který obsahoval velké množství písku, byl odpor při vrtání značný a tím pádem materiál obsažený v opěrné zdi kvalitní.

V místě vrtu JV4 bychom doporučili provést hustší síť sond, pro ověření stavu a rozsah písčitého zásypu.

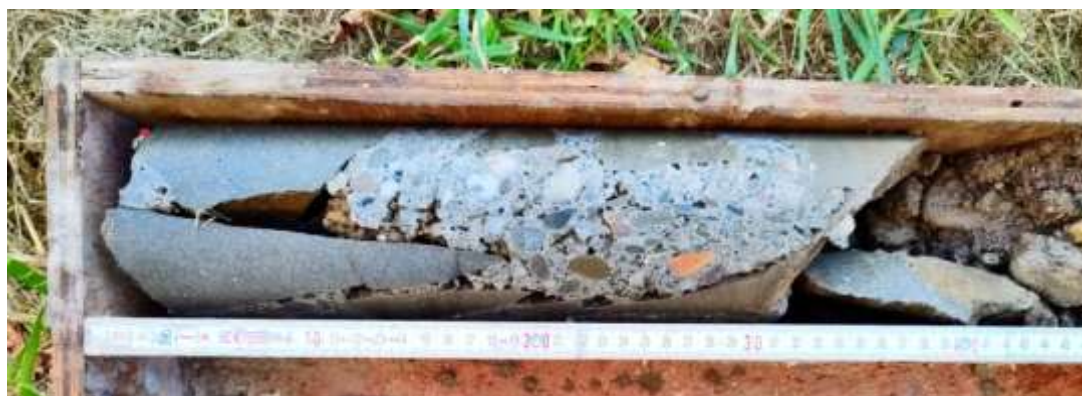
Obr. 14 JV4 – detail jádrového vývrtnu 0 – 0,4 m

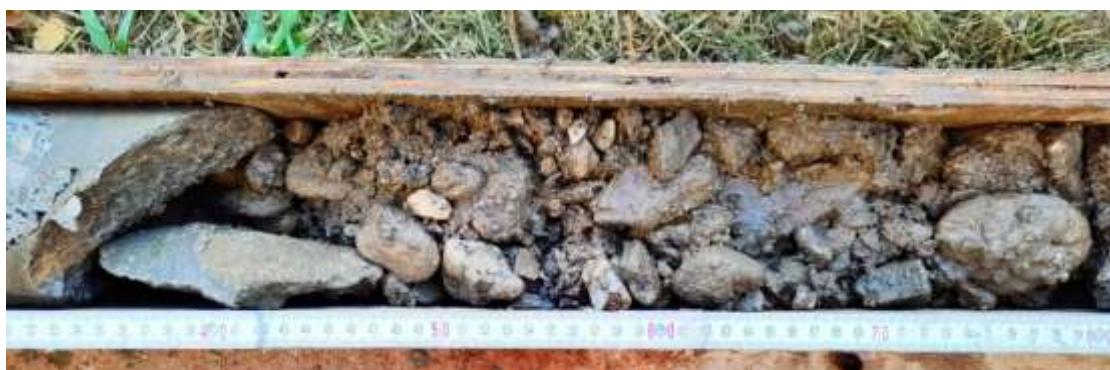
Obr. 15 JV4 – detail jádrového vývrtnu 0,4 – 0,8 m

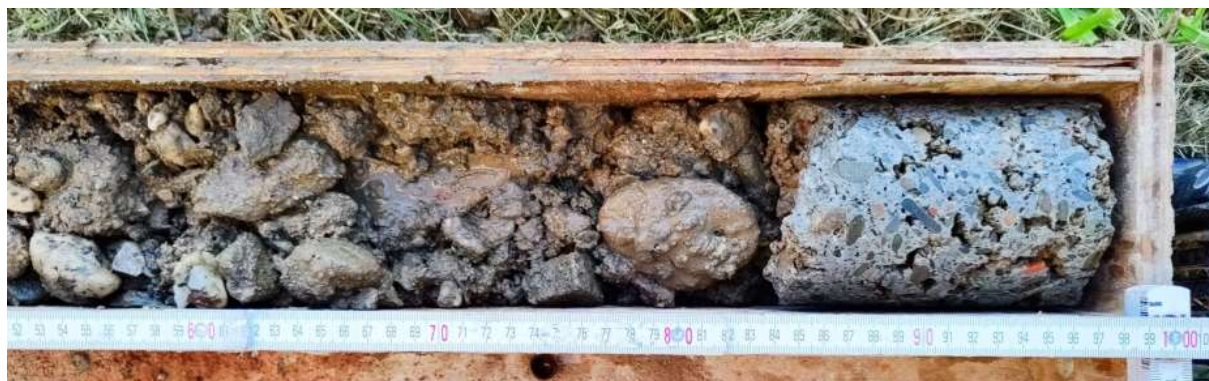
Obr. 16 JV4 – detail jádrového vývrtu 0,5 – 1,0 m

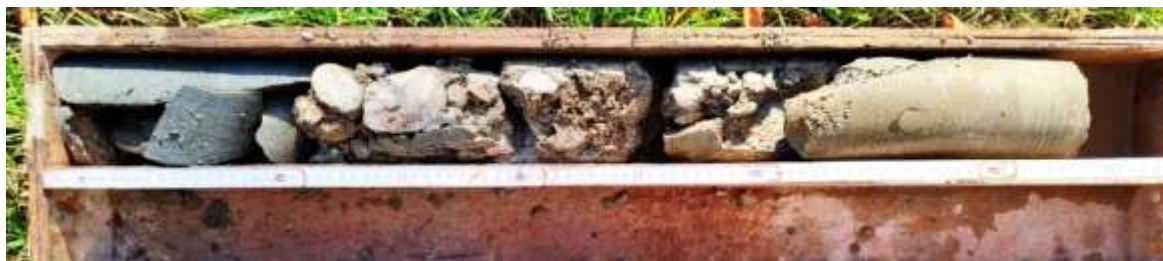
Na opěrné zdi, za parcelním číslem 297, byl ve výšce 120 cm od horní římsy proveden vodorovný jádrový vrt JV5 Ø100 mm. Jádrový vrt byl dlouhý 88 cm. Dle vývrtu lze stanovit, že zeď je v tomto místě v dobrém stavu. Při vrtu nedošlo k žádným neočekávaným událostem. Jelikož se zeď skládá z velkých kamenů a malého množství betonu, jádrový vývrt nedržel moc pohromadě. Podle videa inspekční kamerou je zřetelné, že se zde nenachází žádné velké kaverny nebo mezery.

Obr. 17 JV5 – jádrový vývrt 0 – 0,88 m

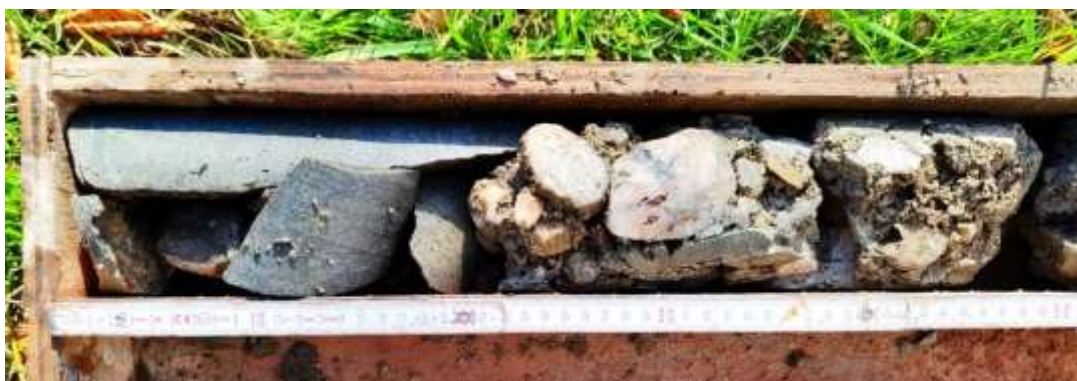
Obr. 18 JV5 – detail jádrového vývrtu 0 – 0,5 m

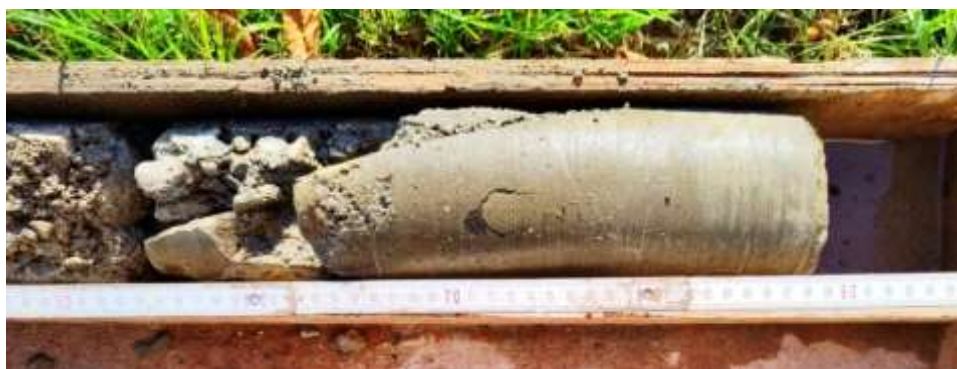
Obr. 19 JV5 – detail jádrového vývrtu 0,5 – 0,88 m
