VD VÍR

PRŮZKUM JÍLOVEHO TĚSNĚNÍ NA DILATAČNÍ SPÁŘE 9-10

TECHNICKÁ ZPRÁVA

Objednatel	Povodí Moravy, s.p.
Číslo projektu	P 3549
Archivní číslo	3620/403
Vypracováno	červenec 2025

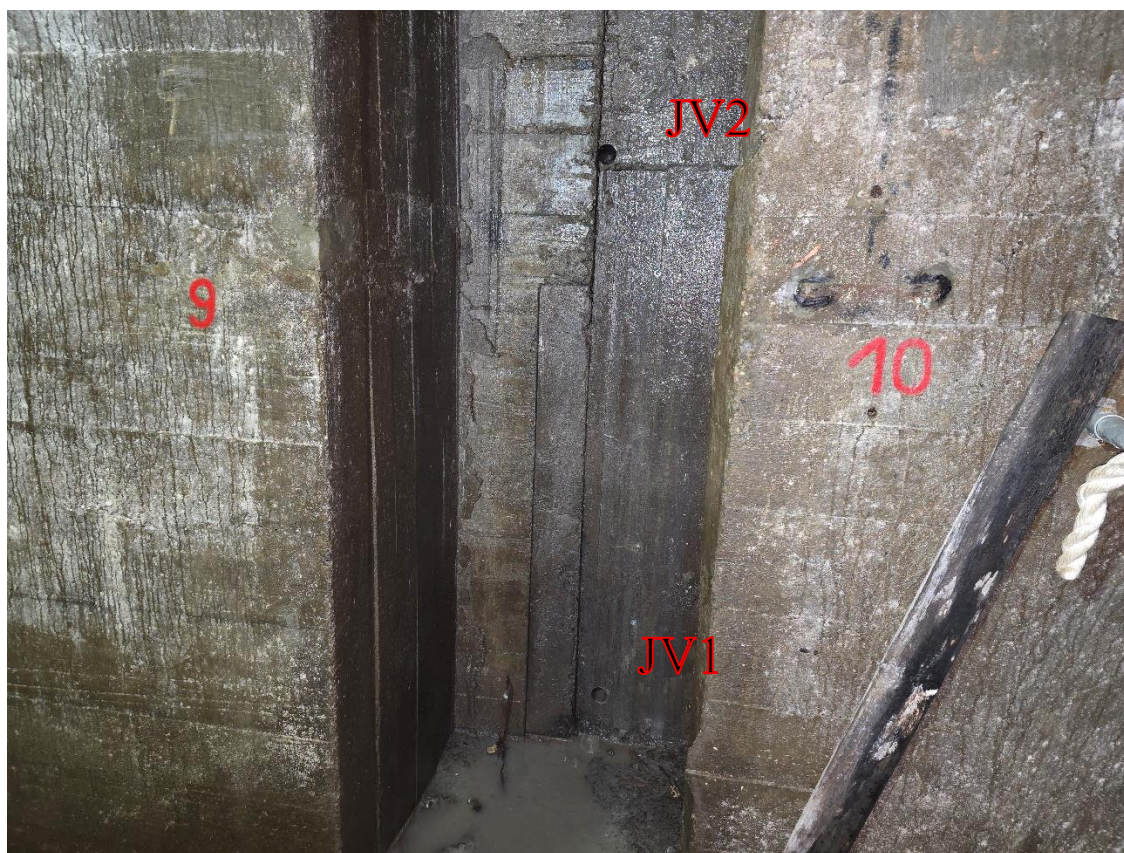
Obr. 3: Poloha jádrových vrtů – základová chodba

Celkem bylo provedeno 4 jádrové vrtu o průměru 52 mm. Dva v základové chodbě a dva v chodbě číslo 3. Umístění vrtů bylo vždy jeden co nejvíce při podlaze a druhý cca 1,9 m nad úrovní podlahy. Umístění je patrné z obr. 3. a 4. Vrtání bylo prováděno od nejnižše položeného vrtu k nejvýše položenému vrtu. U vrtu JV1 bylo umístění mimo dilatační spáru. U JV2 až JV4 bylo umístění vrtu přímo na dilatační spáře, aby byla případně patrná i menší poškození jílů.

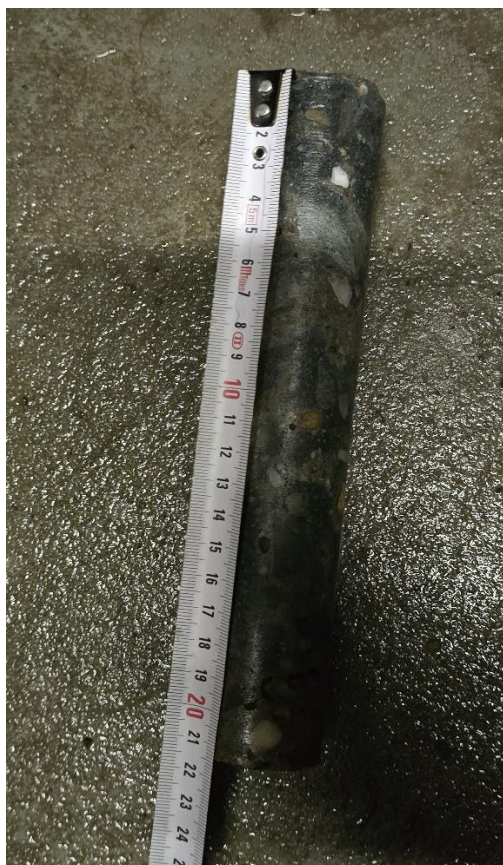
Obr. 4: jádro JV1

Ozn. vrtu	Poloha - výška nad betonovou podlahou chodby	Délka jádra	Subjektivní tuhost jílu – určeno zaražením R10 roxoru	Obr.
JV1	Základová chodba – 0,19 m	21,5 cm	Zaražení relativně lehké – jíl velmi mazlavý	5
JV2	Základová chodba – 1,90 m	24,5 cm	Zaražení relativně lehké – jíl velmi mazlavý	6
JV3	Hrázová chodba č. 3 – 0,34 m	24,5 cm	Zaražení šlo ztuhla – jíl na roxoru nezůstal	7
JV4	Hrázová chodba č. 3 – 1,84 m	22,0 cm	Zaražení šlo velmi ztuhla – jíl na roxoru nezůstal	8
