Protokol z místního šetření o zjištění rozsahu povodňových škod způsobených povodní ze září 2024

1-05-334

ř. km od 871,900 do 872,500

Název: VD Čelákovice, odstranění nánosů z plavební dráhy

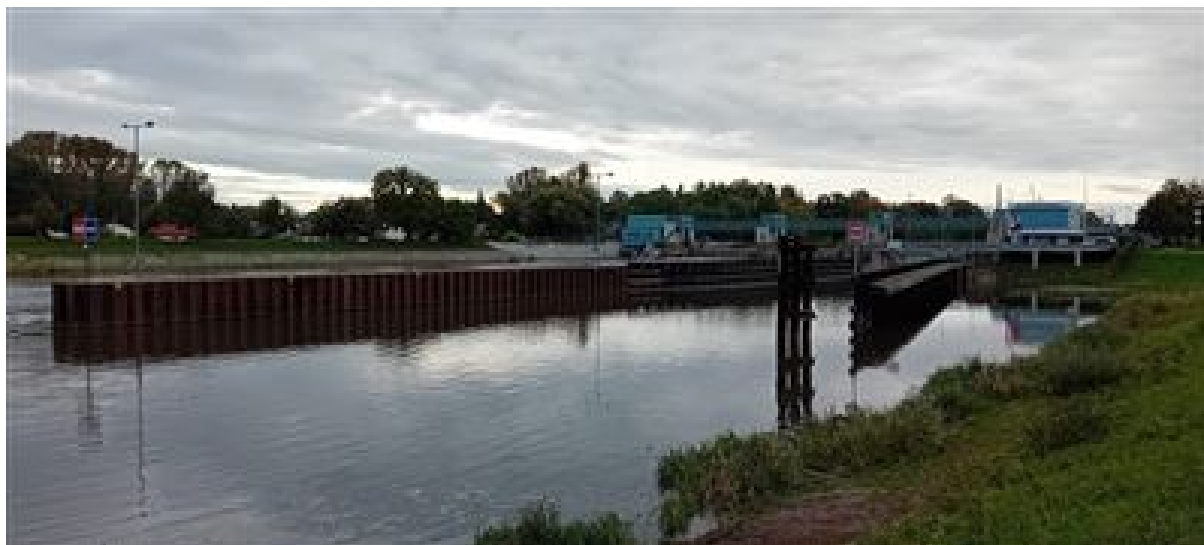
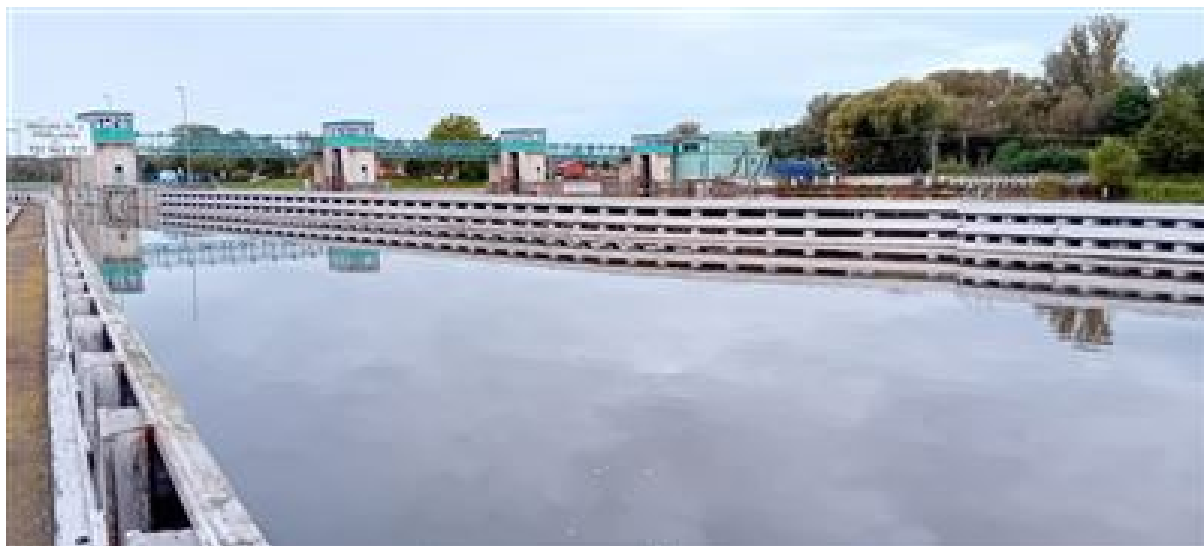
| A. Druh a rozsah závadného stavu - poruchy | | | | množství | odhad nákladů tis. Kč | B. * Druh a rozsah nápravného opatření | C. ** Naléhavost nápravného opatření |
|--|---|--|---|---|---|--|---|
| 1 | A1 | nánosy, sedimenty v korytě, zdři, nádrži, | m ³ | 9307 | 11439 | B3 | C2 |

Ke vzniku povodňové škody došlo v důsledku působení průtoků, který dosáhl Q=813 m³/s v profilu Kostelec nad Labem.

MNOŽSTVÍ NÁNOSŮ – 9307 m³ (HPK – 862 m³, DPK – 8445 m³)
