# POVODÍ LABE, státní podnik

## ZÁMĚR OPRAVY

Lužická Nisa, Proseč, oprava koryta,  
ř.km 41,400 – 42,260

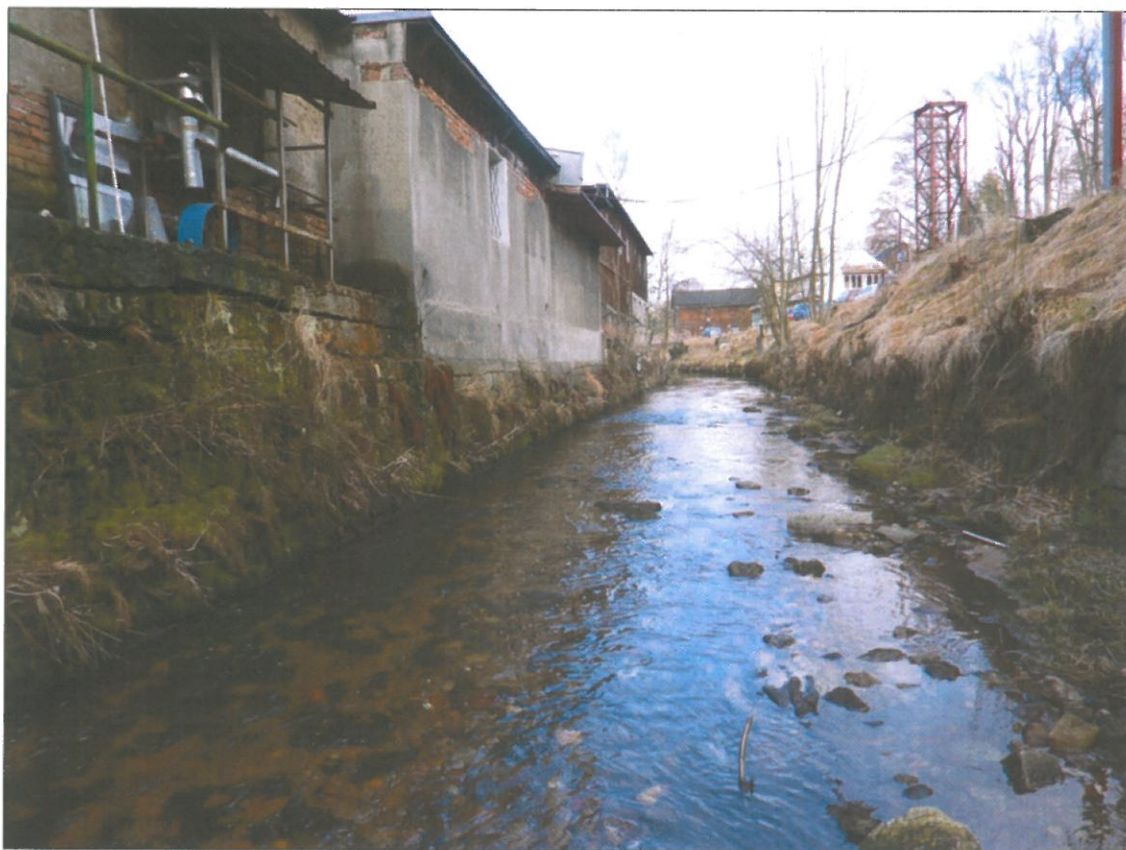
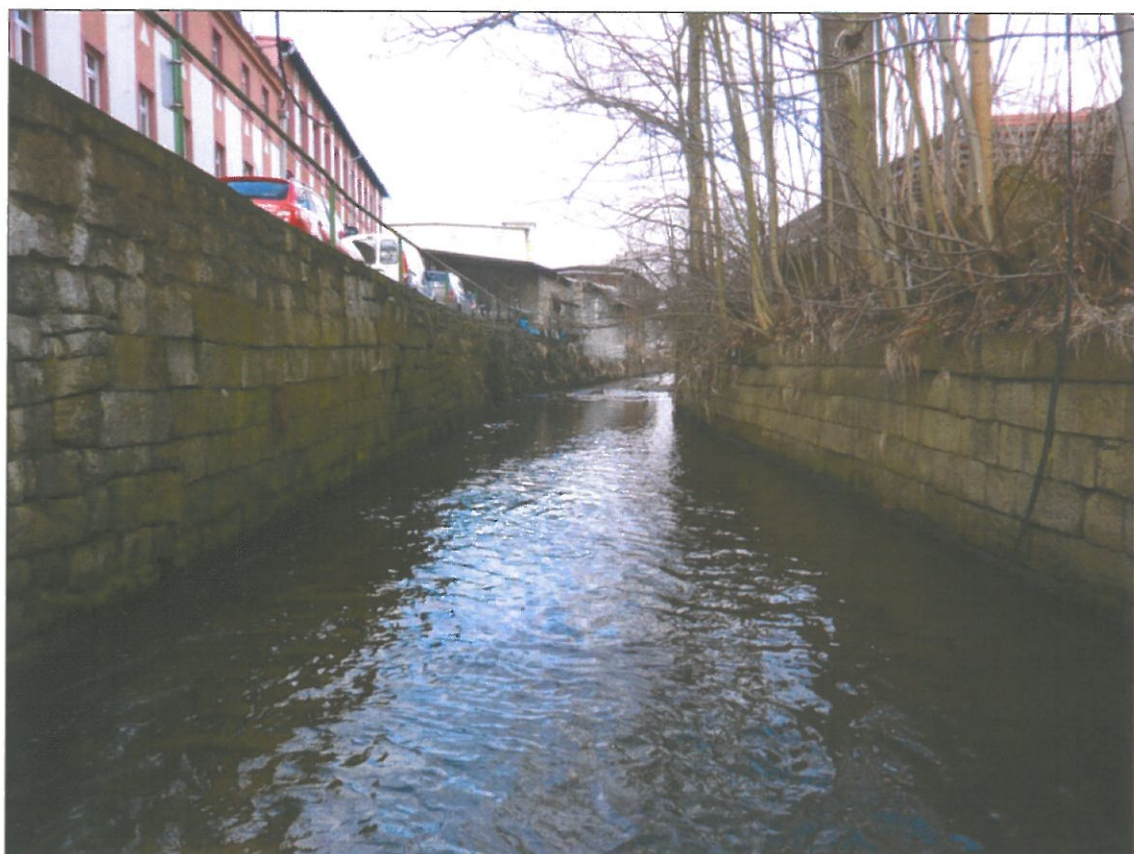
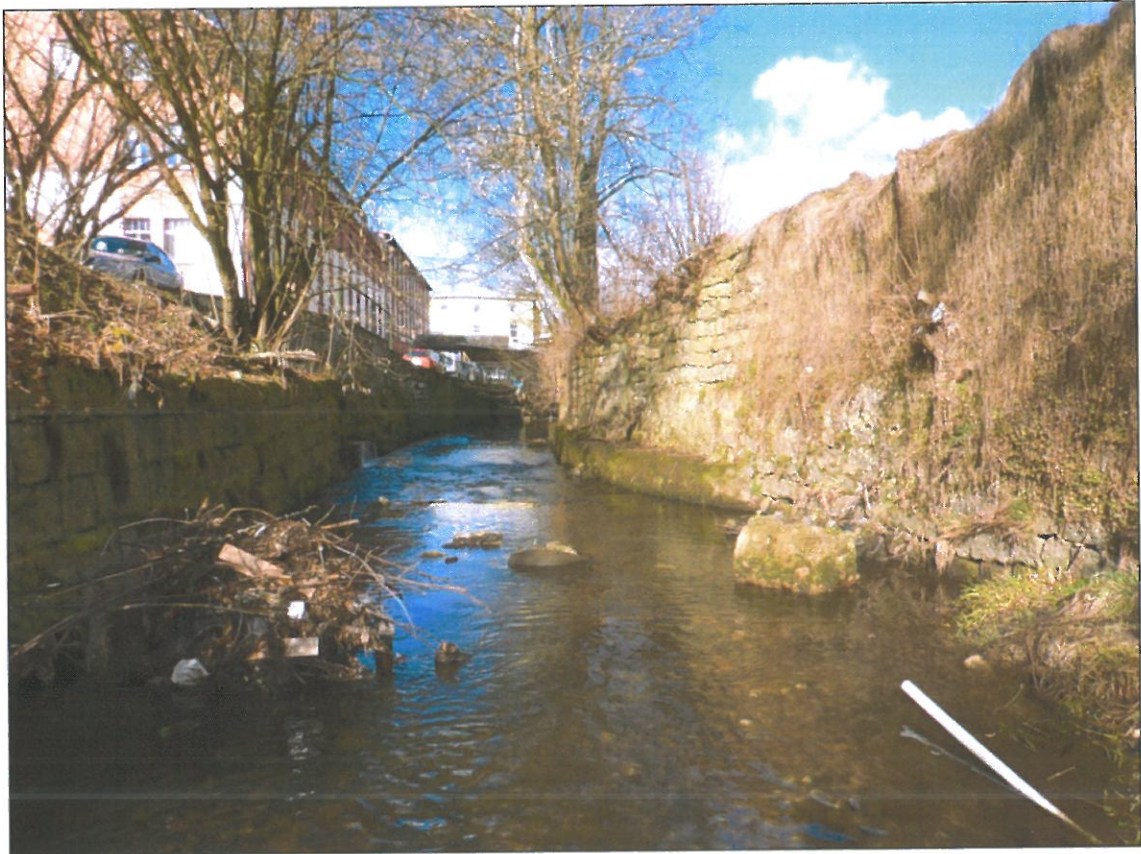
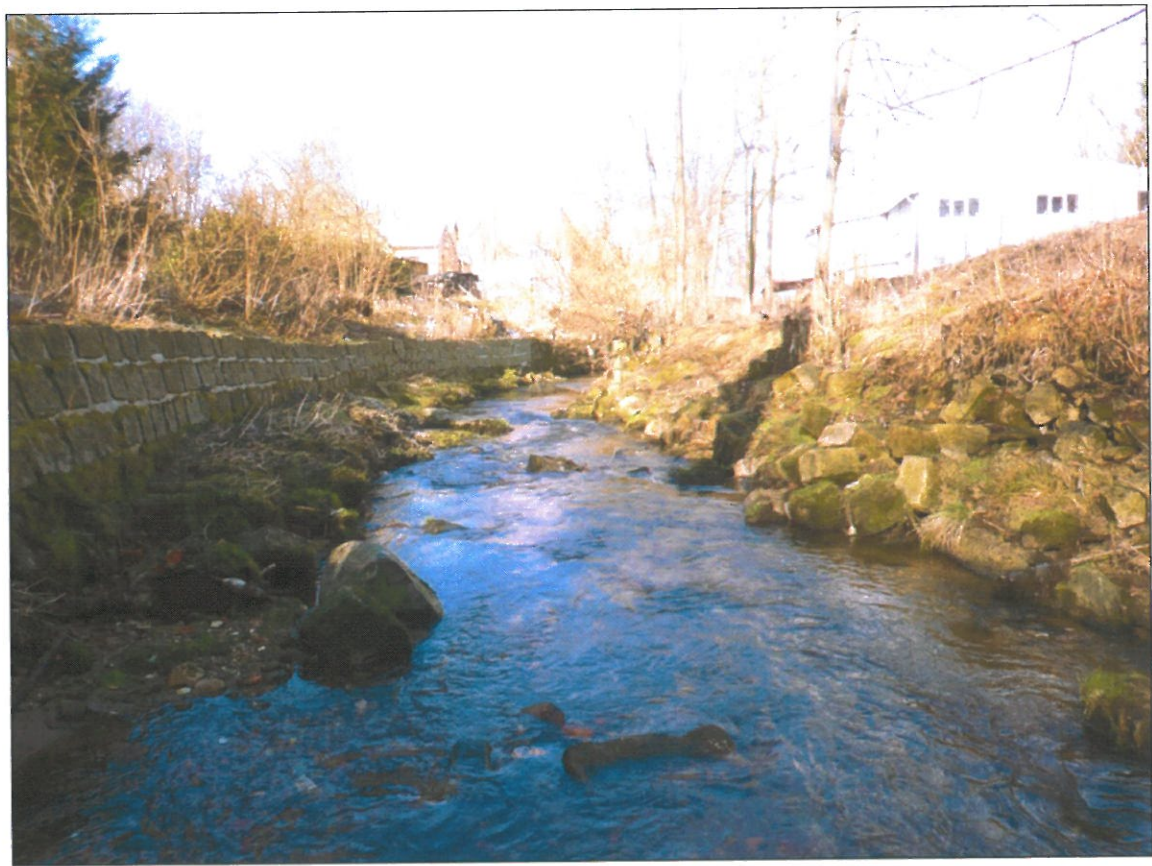
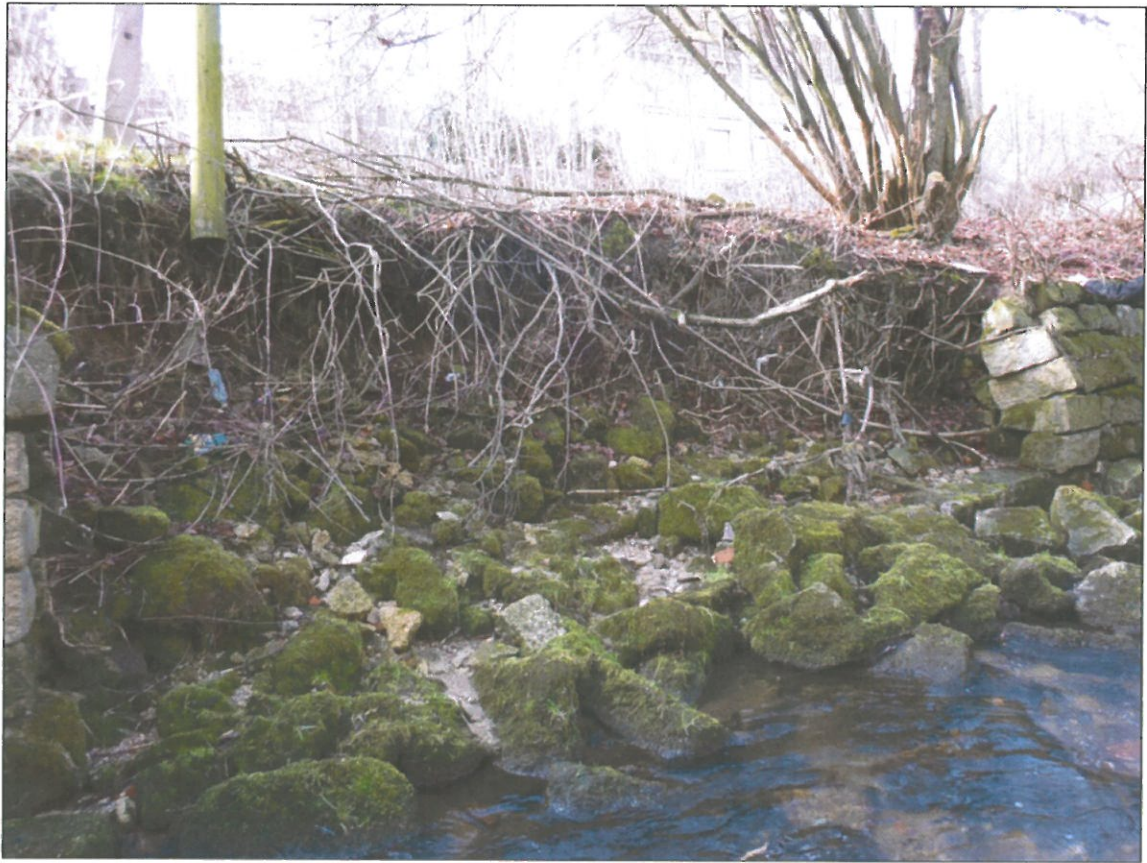
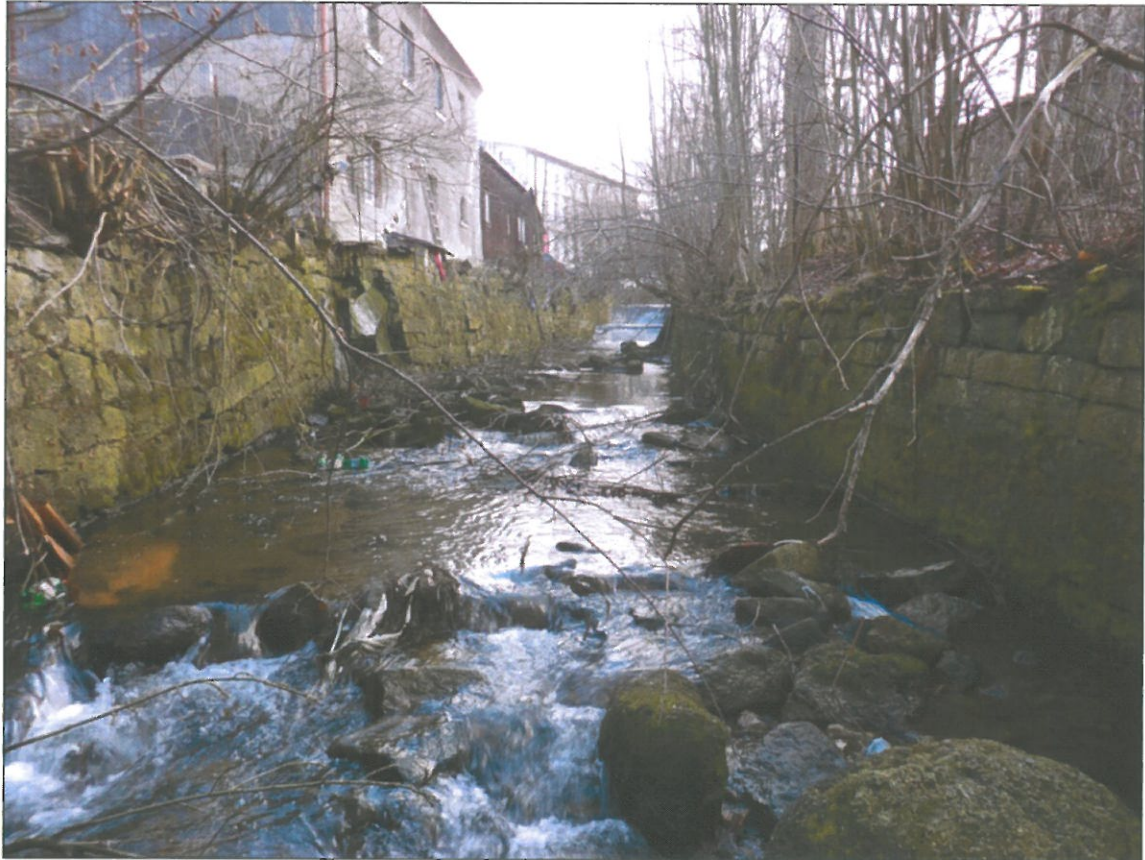
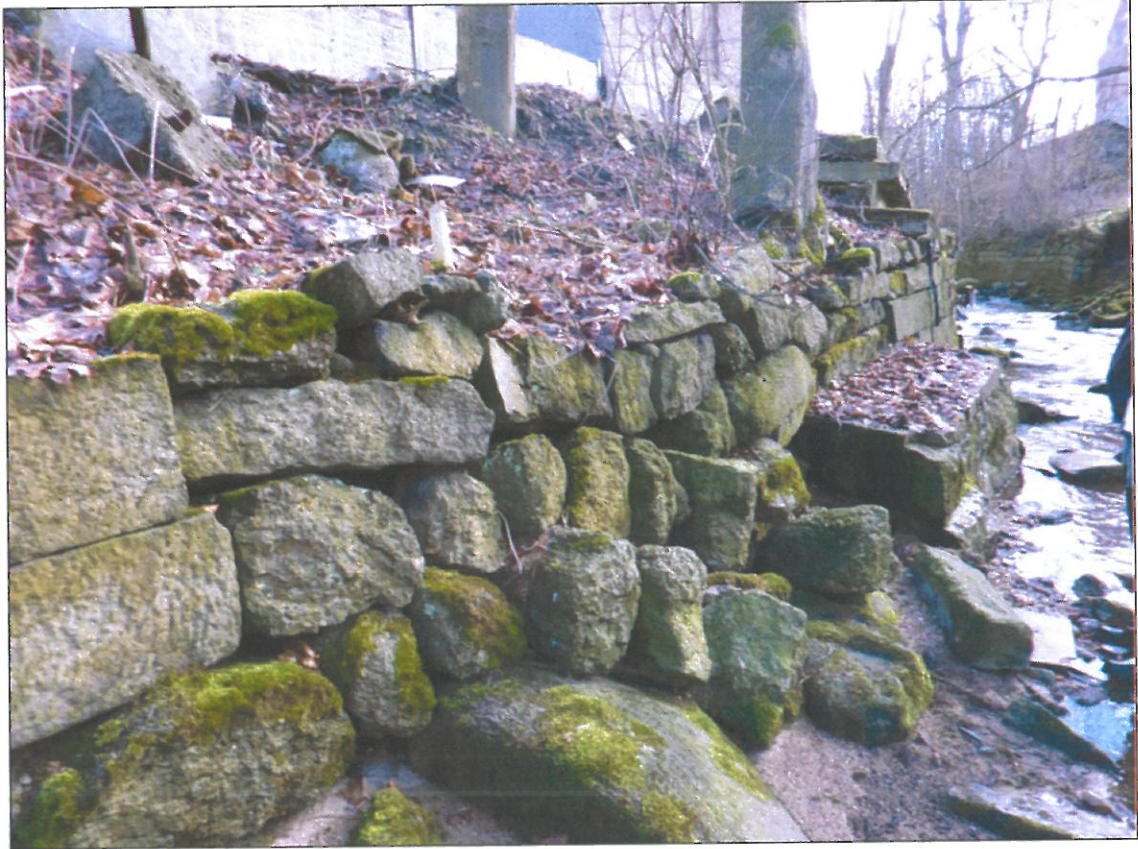
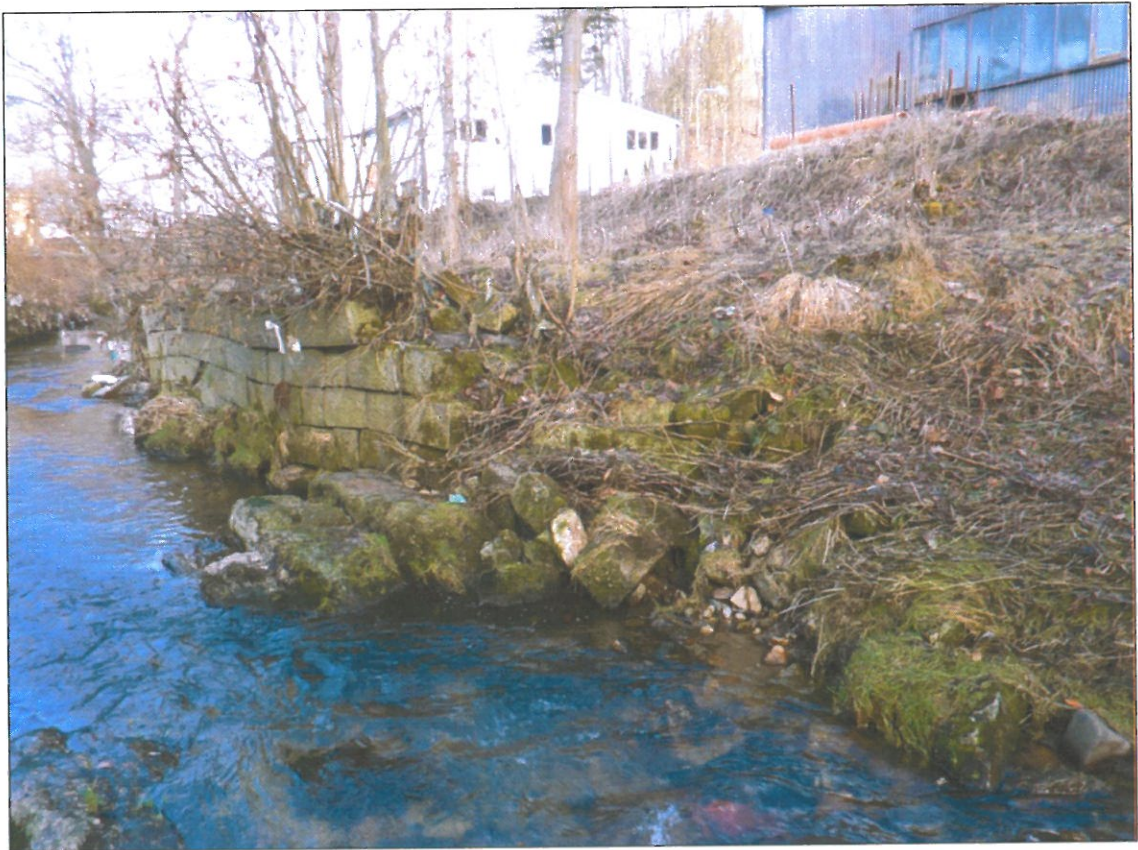
## Fotodokumentace SO 01

**Současný stav:** Stavební objekt se nachází na začátku celého řešeného úseku toku, začíná u mostku v průmyslovém areálu spol. Nisaform s.r.o. a končí rozdělovacím objektem náhonu do MVE umístěné v tomtéž areálu. Koryto je v celém úseku opevněno oboustrannými kamennými nábrežními zdmi proměnné výšky cca 1 - 4m. Na břehové zdi místy navazuje okolní zástavba, na začátku úseku na levobřežní zeď navazuje průmyslová zástavba v areálu Nisaform, na konci úseku u rozdělovacího objektu navazuje obytná zástavba na pravobřežní zeď. Na začátku úseku se nachází vyústění od MVE v areálu Nisaform tvořené levobřežní a středovou dělicí zdí. Jalový přepad náhonu MVE je vyústěn na konci levobřežní zástavby prům. areálu. V Místě vyústění jalového přepadu je dno zpevněno betonem. Na konci SO pod rozdělovacím objektem se nachází další levostranné vyústění jalového přepadu náhonu MVE. Oboje vyústění je tvořeno otevřeným korytem opevněným nábrežními zdmi, které vybíhají z koryta toku ve stejném charakteru zdiva. Samotný rozdělovací objekt tvoří vzdouvací těleso umístěné šikmo na osu toku, s hradidlovou stěnou a šikmým vzdušným lícem tvořící skluz, dále mezistupněm a spodním skluzem, vše z betonu. Rozdělovací objekt nespadá do správy Povodí Labe, státní podnik, není tedy předmětem oprav. Na začátku a konci úseku se nachází dnová dlažba z kamene, konec dlažeb nebyl zjištěn vzhledem k nánosům v korytě, které se vyskytují v celé délce SO. Kamenné řádkové zdivo nábrežních je z části provedeno z přesně opracovaných žulových kvádrů „nasucho“ bez spárování, části zdiva byly dostavěny či opravovány z kamenného zdiva uloženého do betonu se spárováním. V celém úseku SO se vyskytují poruchy zdí, celé části zdí jsou zhroucené a rozplavené příp. jsou vypadané jednotlivé nebo celé části kamenného zdiva, některé části zdiva jsou deformované či mají posunuté kamenné dílce. Zdi jsou porostlé náletovou vegetací i vzrostlými stromy.

**Doporučené řešení:** Z nábrežních zdí a z koruny bude nejprve odstraněna náletová vegetace a vzrostlé stromy vč. těch v jejich bezprostřední blízkosti, které mohou svým kořenovým systémem narušovat zdivo. Dřevní hmota z odtěžených stromů bude deponována na předem sjednaných místech a protokolárně předána správci toku. Větve a náletové porosty budou nadrceny na místě příp. odvezeny a zlikvidovány dodavatelem prací dle platné legislativy. V místech kde je poškozeno spárování zdí bude hloubkově očištěno v min. hloubce 5cm. Po očištění zdí bude provedena jejich oprava, místa s poškozeným spárováním budou hloubkově přespárována z cementové malty, zachovalé zdivo skládané „nasucho“ bude ponecháno bez spárování pouze očištěné od vegetace. Poškozené zdivo (vyvalené, posunuté, zborcené, podemleté apod.) bude v rámci oprav menšího rozsahu dozděno, případně částečně rozebráno a přezděno, z původních žulových kvádrů do betonu a vyspárováno. U většího rozsahu poškození zdiva nebo v místech, kde došlo k destrukci zdí, budou rozebrány zbytky původního zdiva a bude opět postavena zeď v původních parametrech z žulového řádkového zdiva do betonu se spárováním cementovou maltou. Založení těchto zdí bude na pasech z betonu, nadzákladové zdivo bude provedeno z žulových kvádrů z původních zdí, které budou předem vybrány z koryta, roztrženy a očištěny. Přesně opracované dílce budou požitý na lícové zdivo, hrubé kopáky do rubu zdiva. V případě potřeby bude lícové zdivo doplněno vhodně opracovaným žulovým kamenivem. V místech oprav budou odstraněny pařezy po náletových porostech. Z koryta budou odstraněny nánosy v celé délce SO, vytěžený sediment bude odvezen a zlikvidován dodavatelem prací

dle platné legislativy. Po odstranění nánosů v korytě a odkrytí dnové dlažby bude možné provést opravy dlažeb a doplnění chybějícího dláždění, zejména na začátku a konci SO. Při odstraňování nánosů je třeba postupovat tak, aby nedošlo k poškození dlažeb. V rámci oprav je nutné zachovat stávající výusti, odvodnění a jalové přepady. Celková délka zdí řešených v rámci SO činí cca 760m, předpokládaný objem nánosů k odstranění cca do 400m<sup>3</sup>, celková plocha dlažeb není vzhledem k nánosům v korytě známa. Přesný rozsah oprav bude specifikován v následné PD včetně stanovení plochy opravovaných dlažeb, určené na základě průzkumu příp. během realizace.

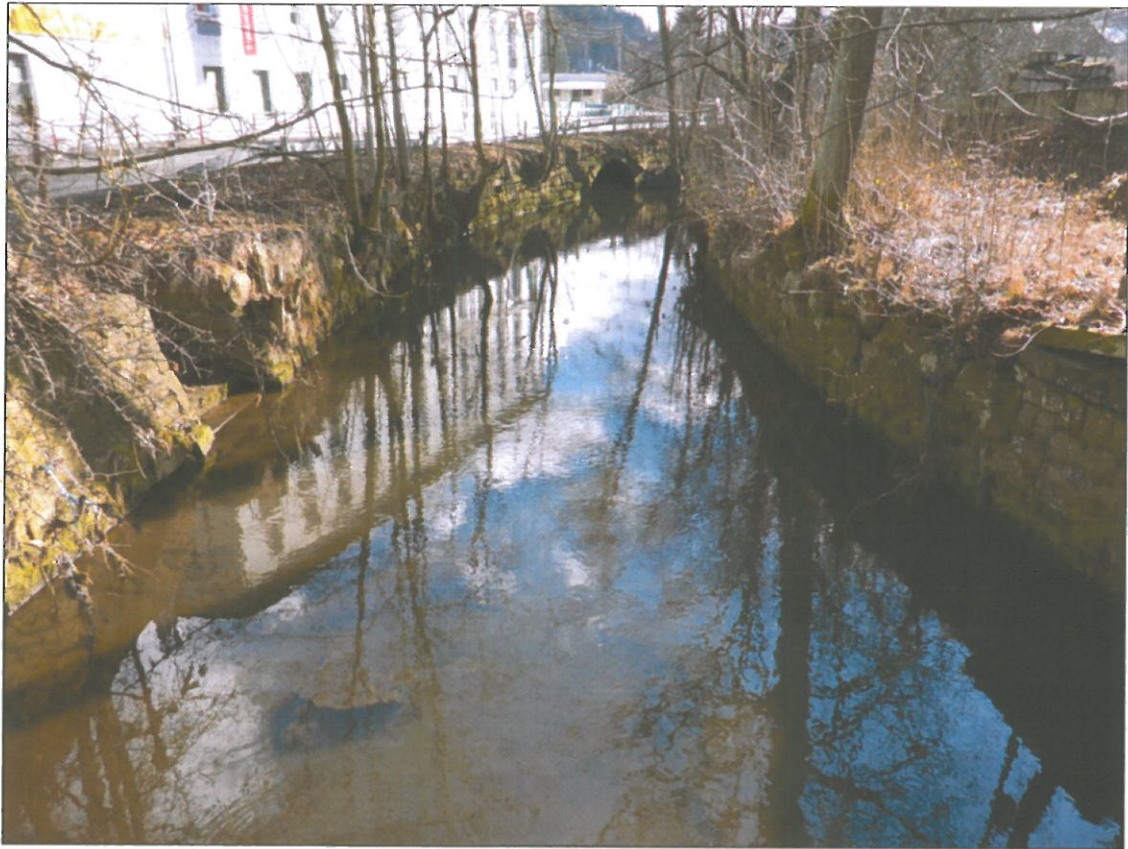
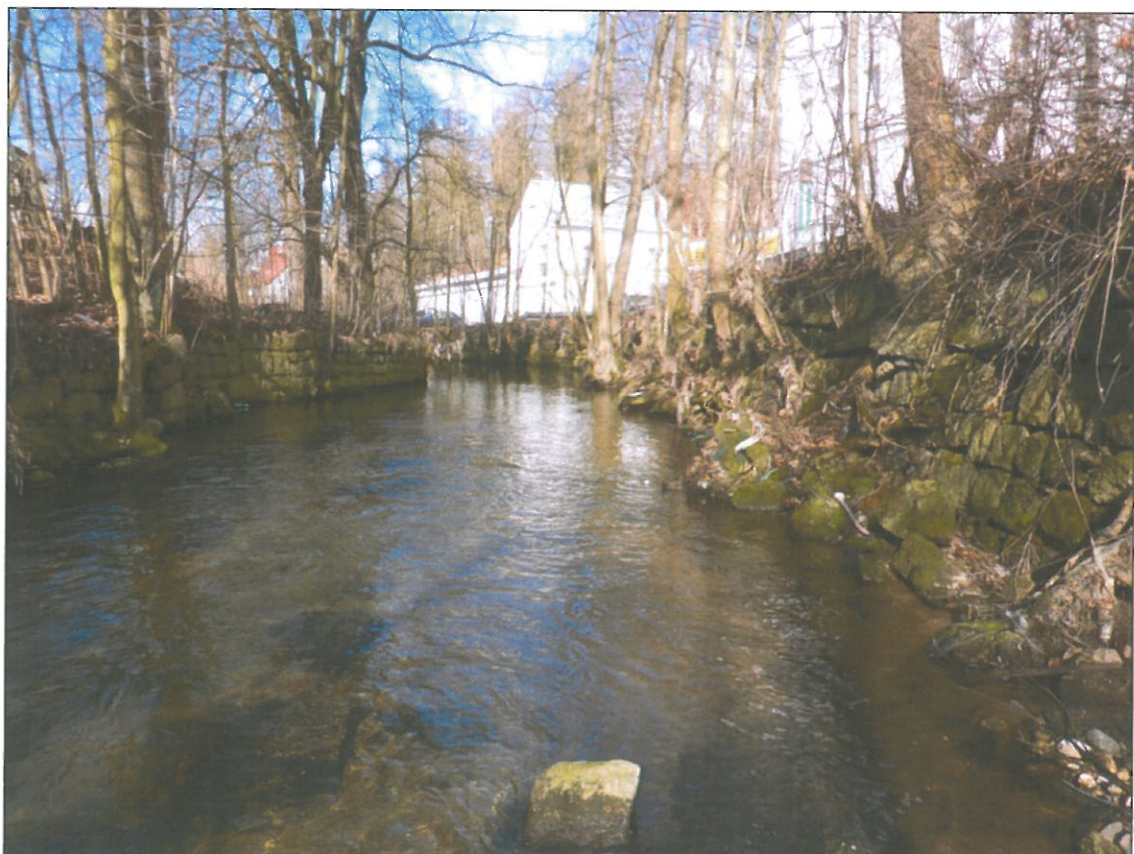
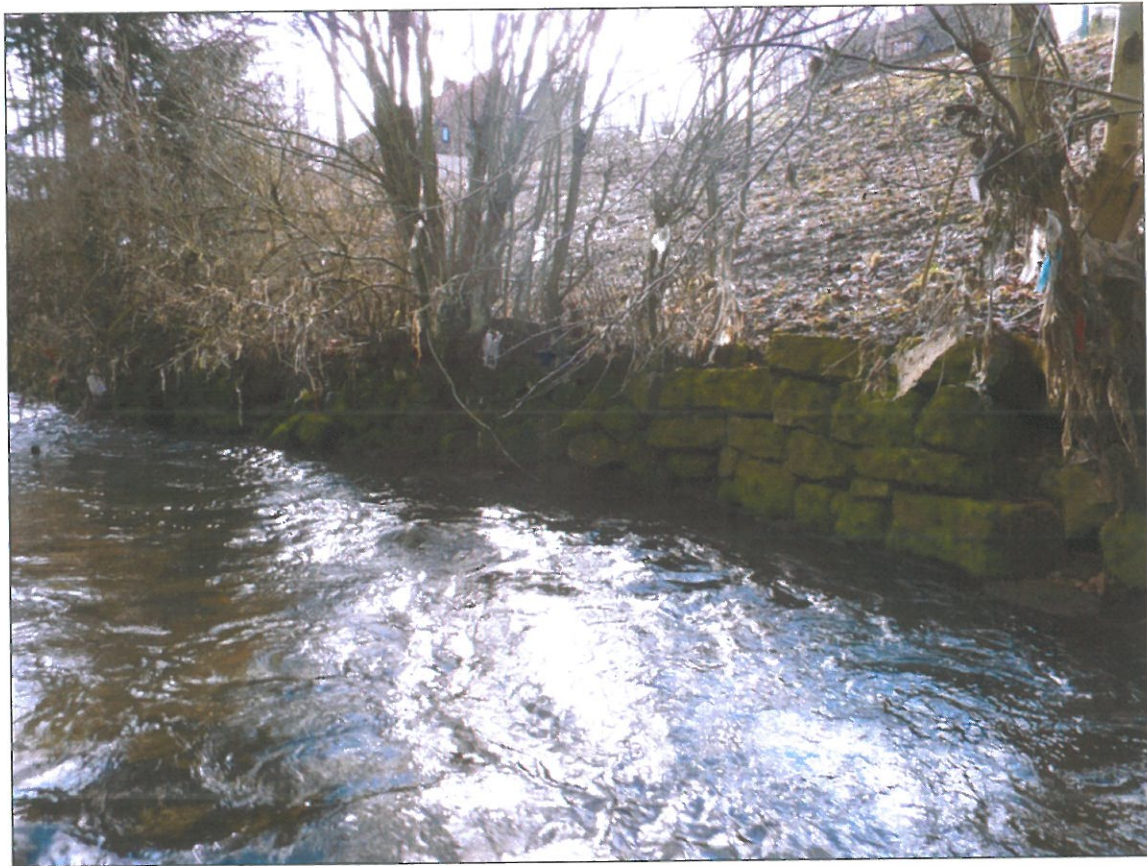
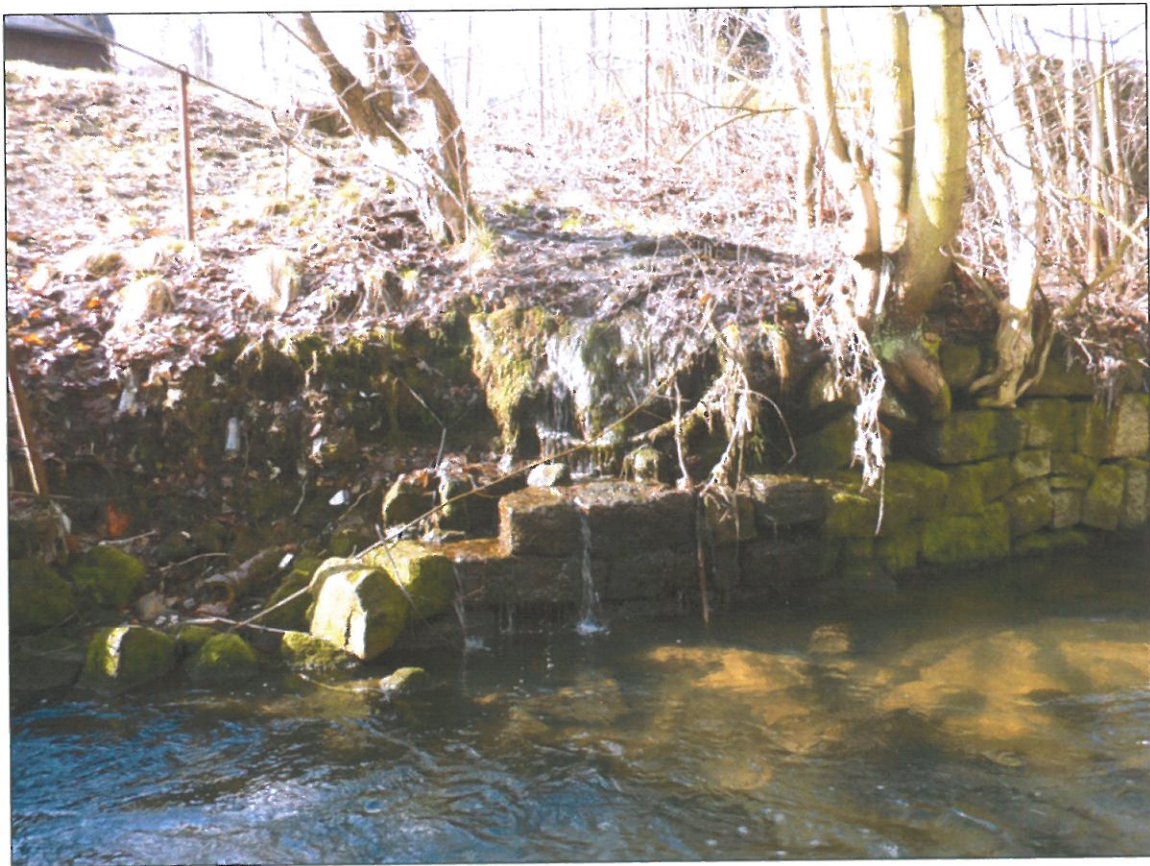
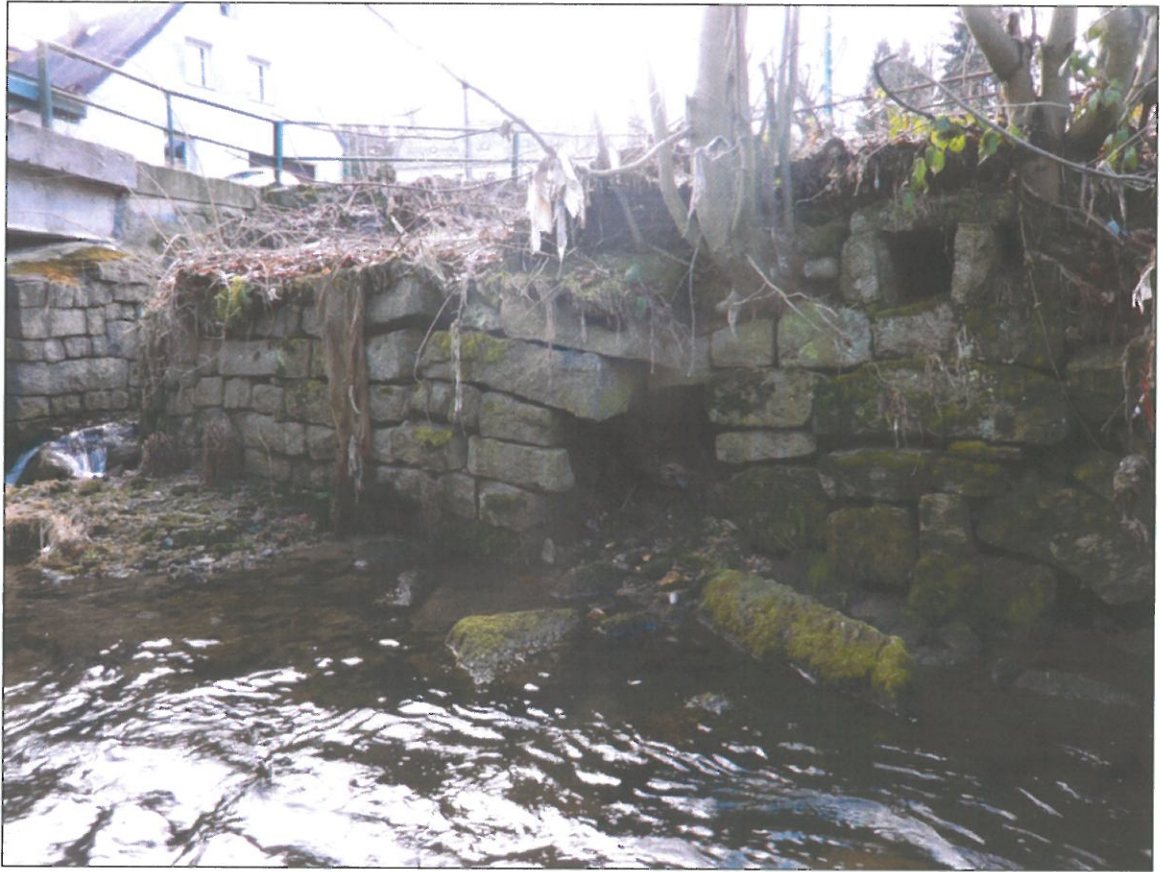
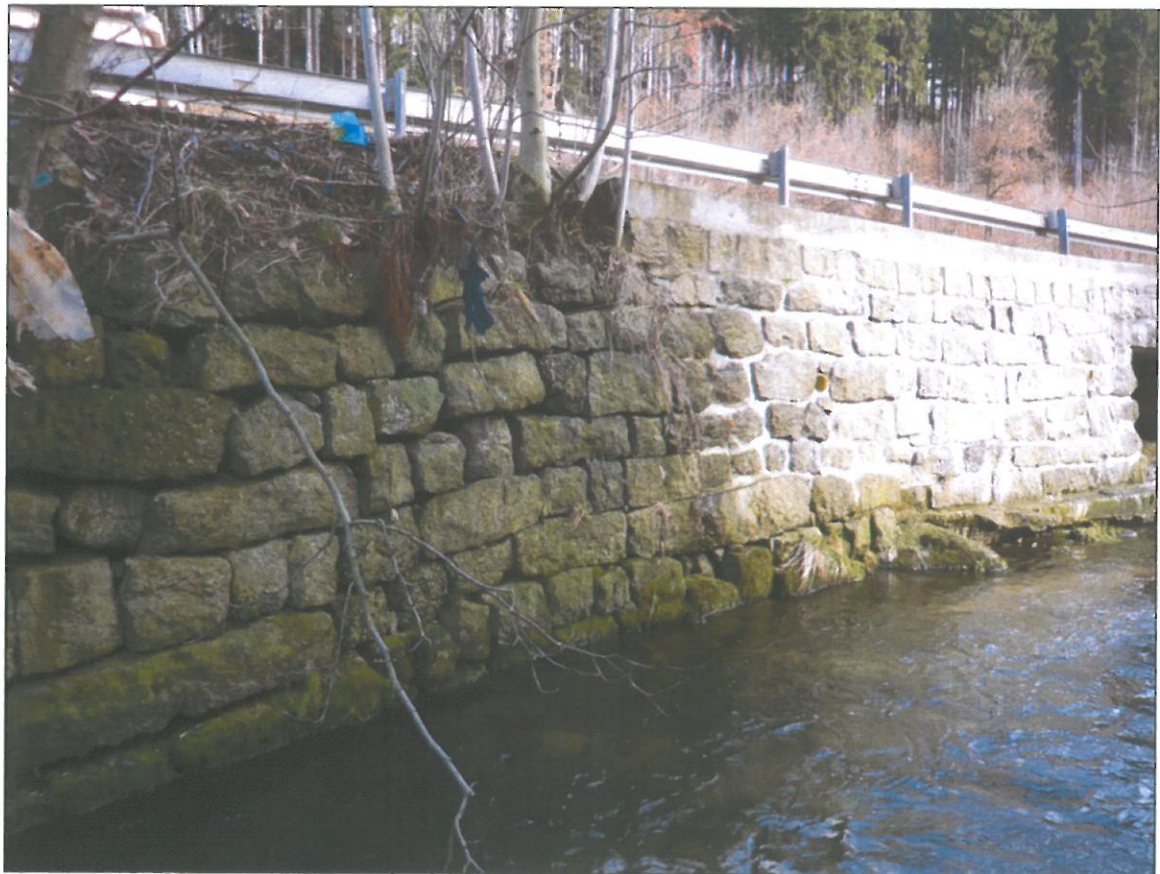
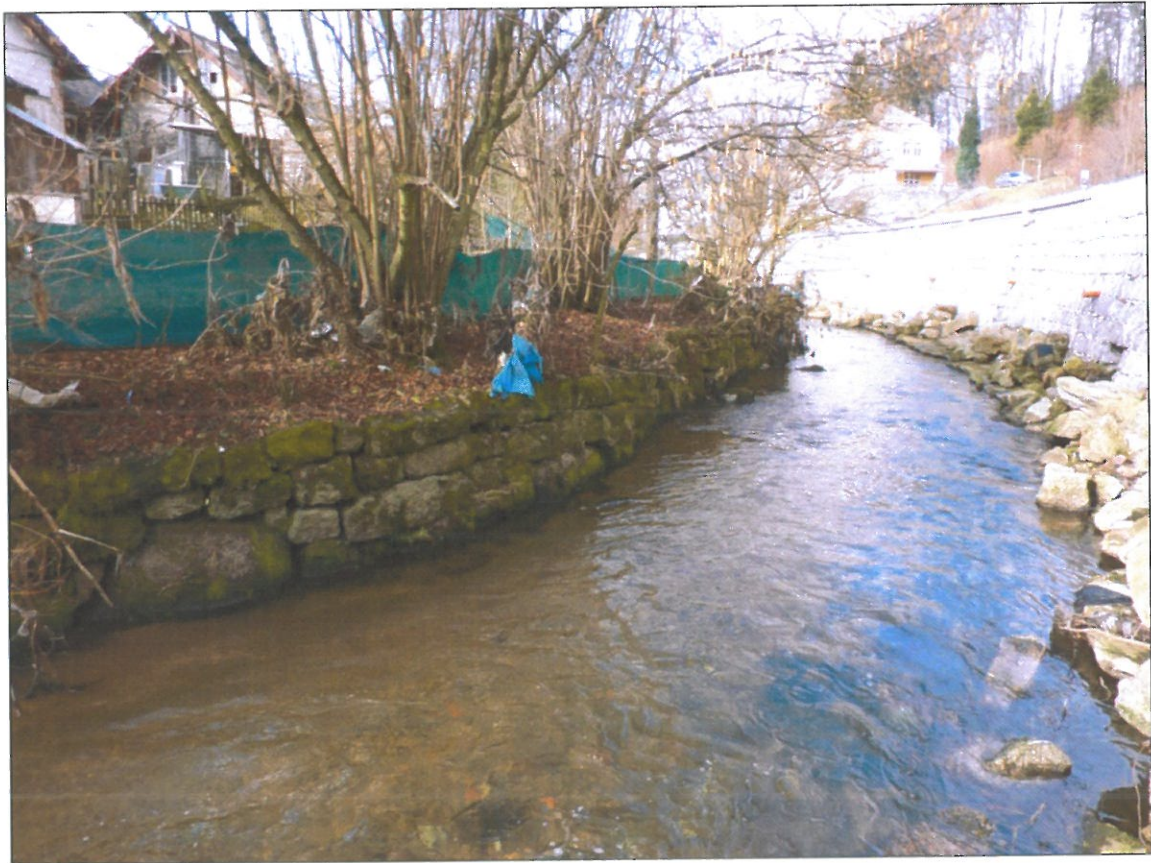
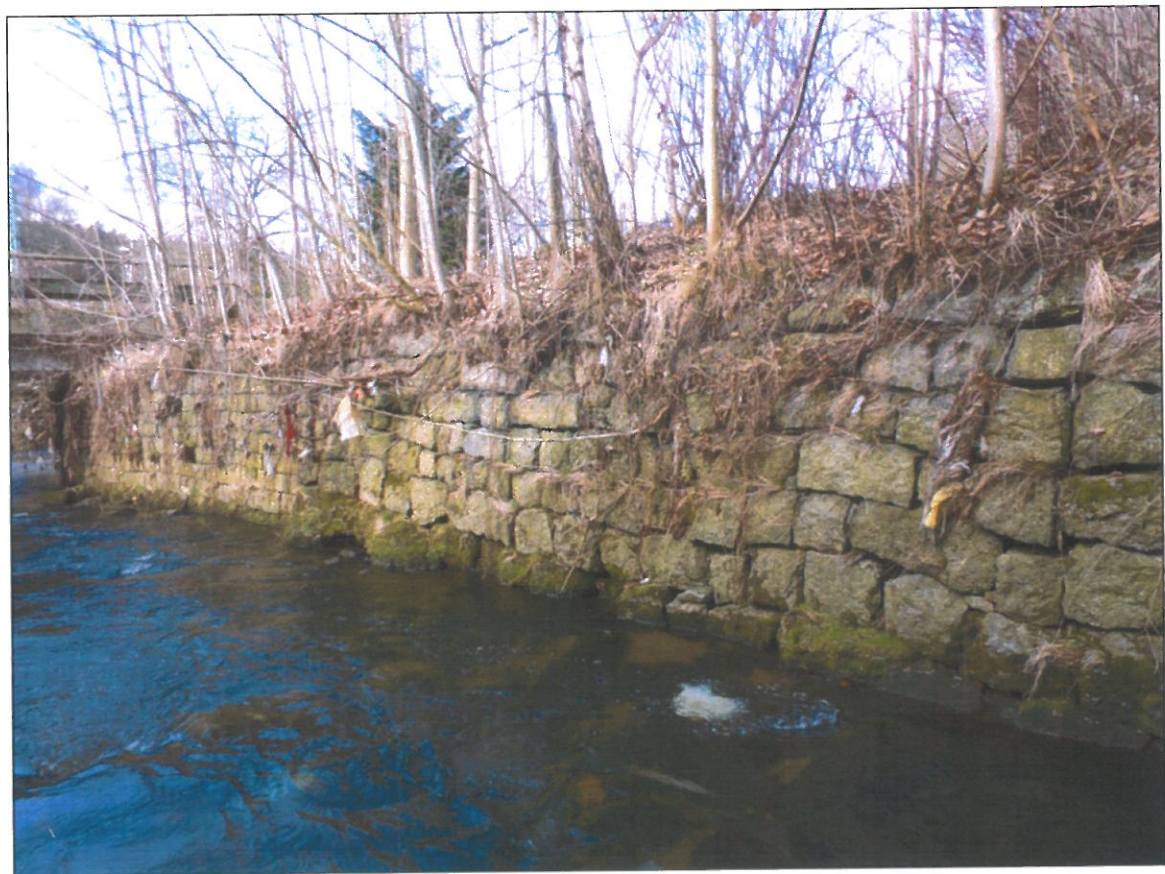
## Fotodokumentace SO 02

**Současný stav:** Stavební objekt je situován ve střední části řešeného úseku toku, začíná u rozdělovacího objektu MVE a končí za pravobřežní zdí, která zároveň tvoří opěru komunikace I/14 (ul. Prosečská) a byla opravena v r.2012 správcem komunikace ŘSD. Koryto je v celém úseku opevněno oboustrannými kamennými nábrežními zdmi proměnné výšky cca 1,5 - 4m, řádkové zdivo nábrežních je z části provedeno z přesně opracovaných žulových kvádrů „nasucho“ bez spárování, části zdiva byly dostavěny či opravovány z kamenného zdiva uloženého do betonu se spárováním. V celém úseku SO se vyskytují poruchy zdí, celé části zdí jsou zhroucené a rozplavené příp. jsou vypadané jednotlivé nebo celé části kamenného zdiva, některé části zdiva jsou deformované či mají posunuté kamenné dílce. Zdi jsou porostlé náletovou vegetací i vzrostlými stromy. Dnová dlažba nebyla vzhledem k nánosům v korytě zaznamenána, nánosy v korytě se vyskytují v celé délce SO. Na začátku SO se v pravobřežní zdi nacházejí původní kamenné schody do koryta vymezené zalomenou nábrežní zdi. Dále ve směru staničení SO se v pravobřežní zdi nachází portál vyústění bývalého náhonu MVE a dále okno jalového přepadu. Vyústění tvoří kamenná klenba zanesená sedimentem. V daném úseku toku se nachází dva levostranné přítoky; bezejmenný vodní tok IDVT 10183571 ve správě s.p. Lesy ČR, kde soutok je tvořen stejným charakterem nábrežních zdí které vybíhají z koryta Lužické Nisy u přemostění mezi ul. Prosečská a U Šamotky resp. Za Říčkou. Dále cca naproti vyústění jalového přepadu na PB se nachází neevidovaný vodní tok nebo odvodnění vytékající ze zatrubnění pod ul. a U Šamotky. Tento tok za vyústěním z propustku pod komunikací teče volně po terénu až ke korytu Lužické Nisy, kde zatékáním za rub nábrežní zdi způsobil její degradaci a následně zhroucení.

**Doporučené řešení:** Z nábrežních zdí a z koruny bude nejprve odstraněna náletová vegetace a vzrostlé stromy vč. těch v jejich bezprostřední blízkosti, které mohou svým kořenovým systémem narušovat zdivo. Dřevní hmota z odtěžených stromů bude deponována na předem sjednaných místech a protokolárně předána správci toku. Větve a náletové porosty budou nadrceny na místě příp. odvezeny a zlikvidovány dodavatelem prací dle platné legislativy. V místech kde je poškozeno spárování zdí bude hloubkově očištěno v min. hloubce 5cm. Po očištění zdí bude provedena jejich oprava, místa s poškozeným spárováním budou hloubkově přespárována z cementové malty, zachovalé zdivo skládané „nasucho“ bude ponecháno bez spárování pouze očištěné od vegetace. Poškozené zdivo (vyvalené, posunuté, zborcené, podemleté apod.) bude v rámci oprav menšího rozsahu dozděno, případně částečně rozebráno a přezděno, z původních žulových kvádrů do betonu a vyspárováno. U většího rozsahu poškození zdiva nebo v místech, kde došlo k destrukci zdí, budou rozebrány zbytky původního zdiva a bude opět postavena zeď v původních parametrech z žulového řádkového zdiva do betonu se spárováním cementovou maltou. Založení těchto zdí bude na pasech z betonu, nadzákladové zdivo bude provedeno z žulových kvádrů z původních zdí, které budou předem vybrány z koryta, roztríděny a očištěny. Přesně opracované dílce budou

požity na lícové zdivo, hrubé kopáky do rubu zdiva. V případě potřeby bude lícové zdivo doplněno vhodně opracovaným žulovým kamenivem. V místech oprav budou odstraněny pařezy po náletových porostech. Z koryta budou odstraněny nánosy v celé délce SO, vytěžený sediment bude odvezen a zlikvidován dodavatelem prací dle platné legislativy. Po odstranění nánosů v korytě bude možné stanovit rozsah dnových dlažeb a provést jejich opravy vč. doplnění chybějícího dláždění. Při odstraňování nánosů je třeba postupovat tak, aby nedošlo k poškození dlažeb. V rámci oprav je nutné zachovat stávající výusti, odvodnění a jalové přepady. Zachovány a opraveny budou také kamenné schody na začátku SO. V rámci oprav levobřežní zdi v místě neevidovaného přítoku je nutné odvést vodu přes nábrežní zeď buď otevřeným příkopem nebo zatrubněním od propustku pod komunikací v ul. U Šamotky. Celková délka zdí řešených v rámci SO činí cca 520m, předpokládaný objem nánosů k odstranění cca do 300m<sup>3</sup>, plocha dlažeb není vzhledem k nánosům v korytě známa. Přesný rozsah oprav bude specifikován v následné PD včetně stanovení plochy opravovaných dlažeb, určené na základě průzkumu příp. během realizace.
