# POVODÍ LABE, státní podnik

## ZÁMĚR OPRAVY

Lužická Nisa, Proseč, oprava koryta,  
ř.km 41,400 – 42,260

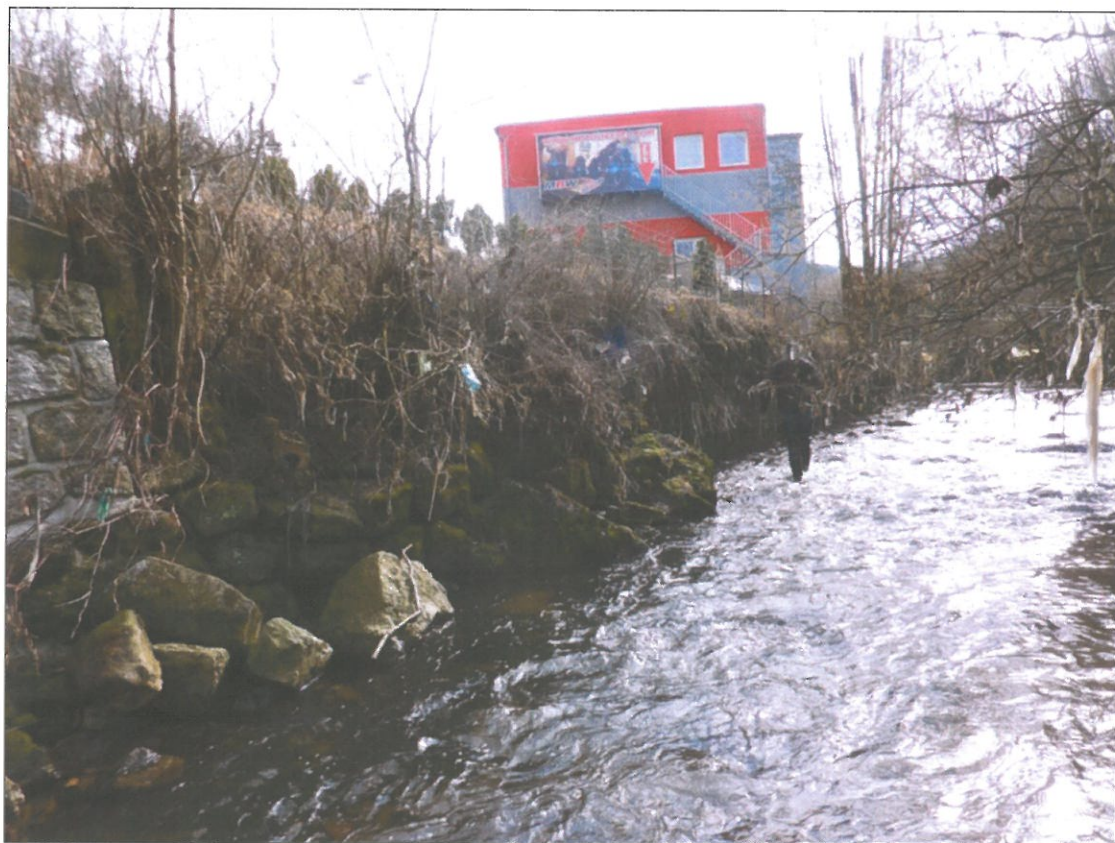
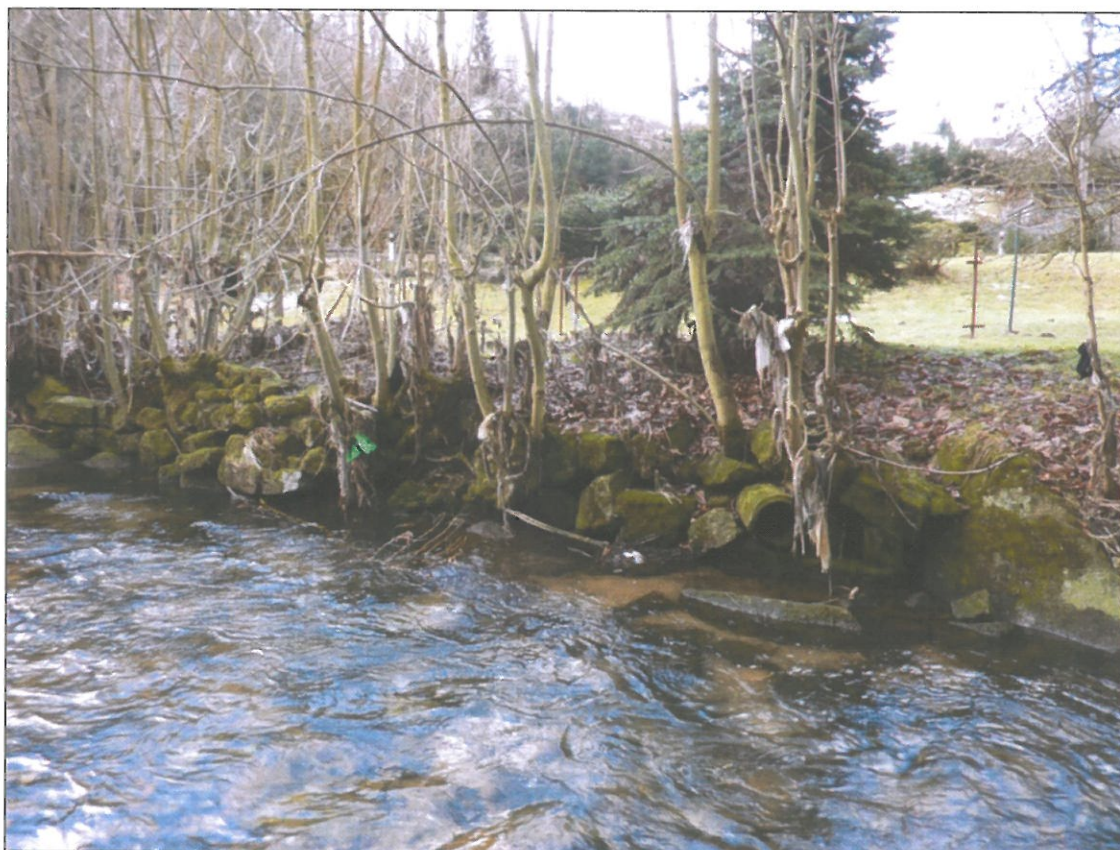
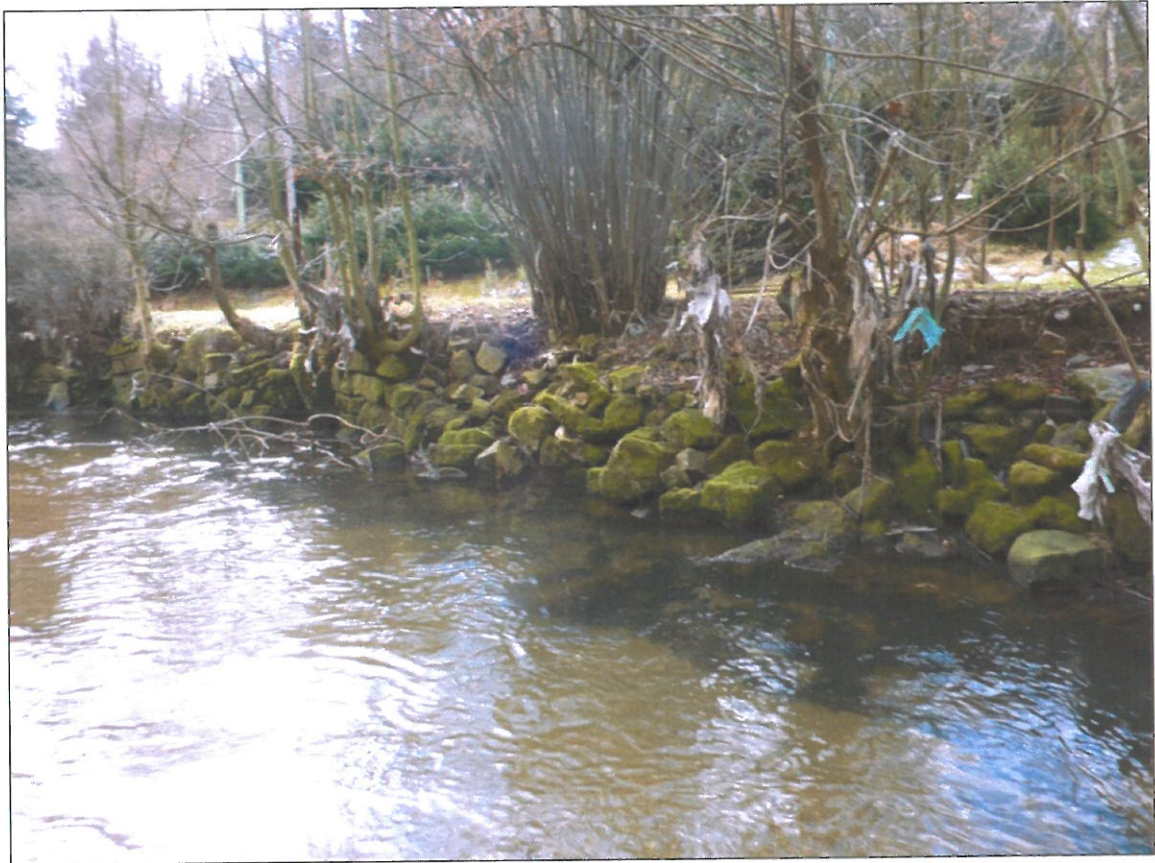
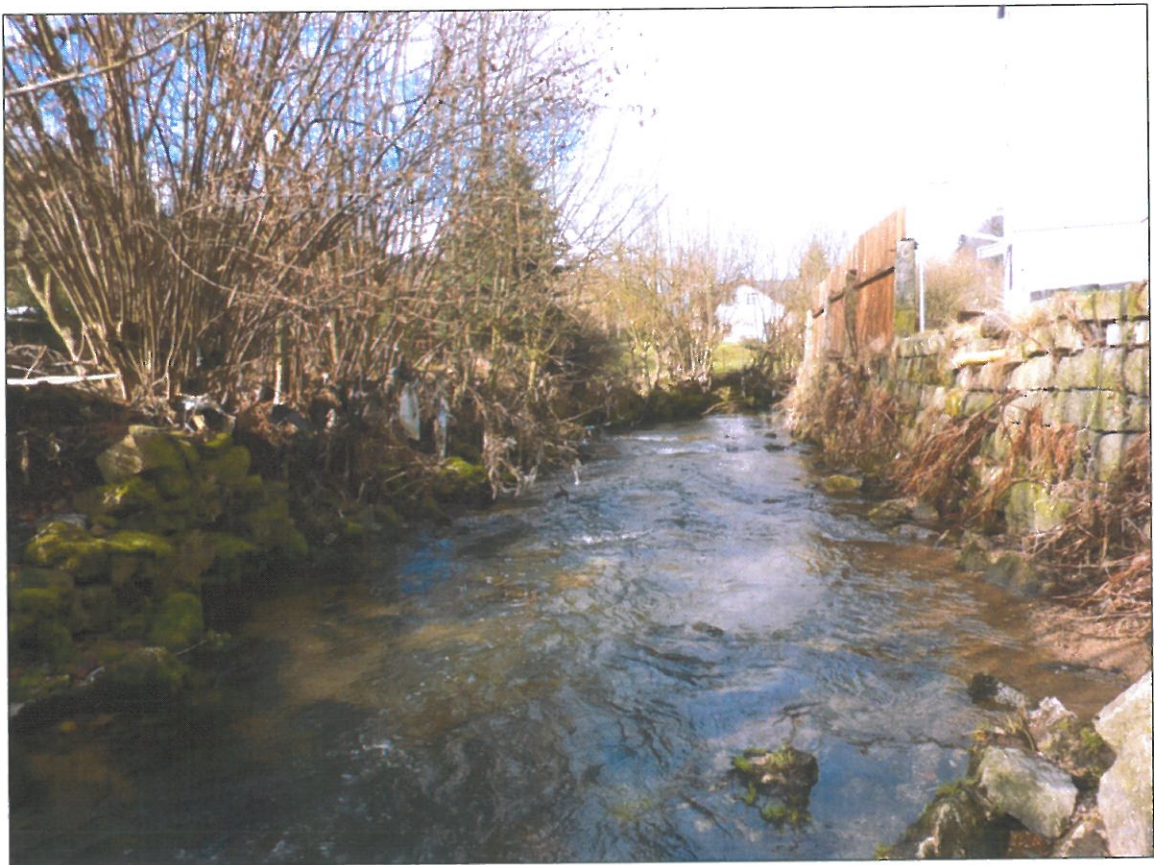
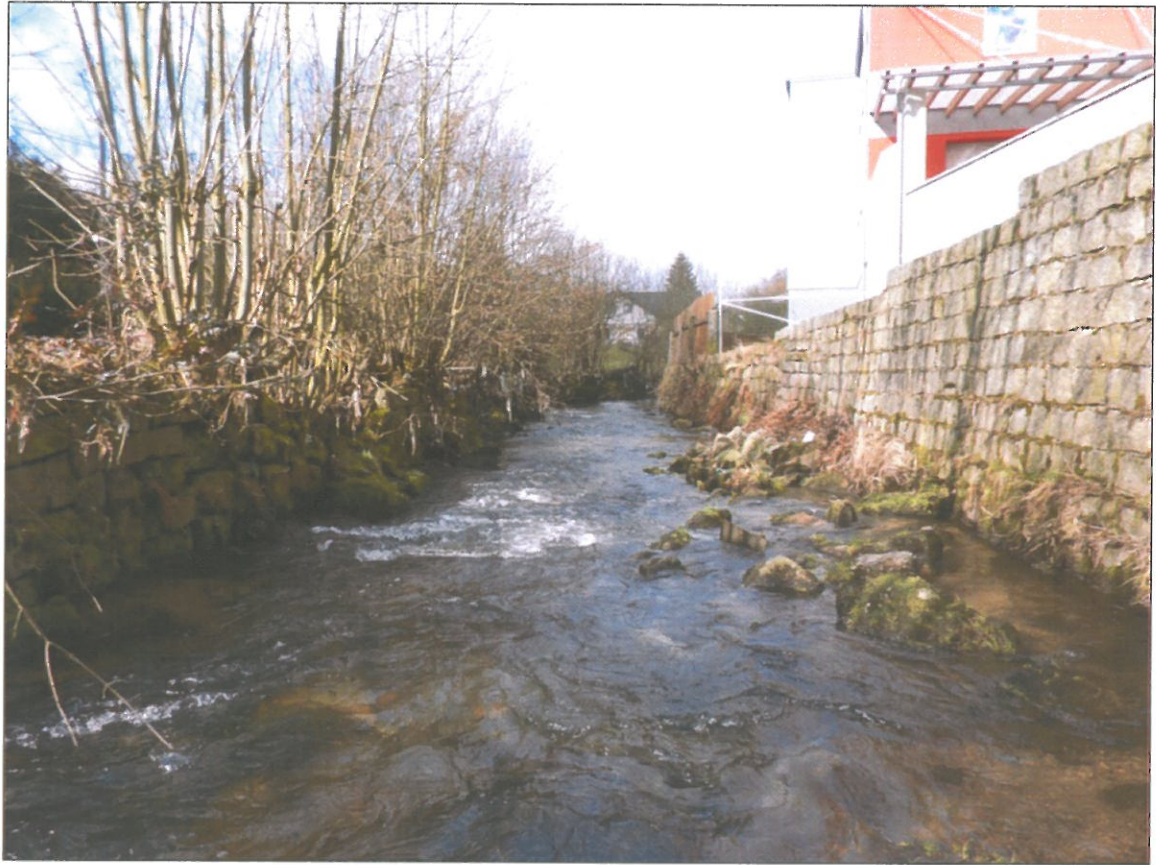
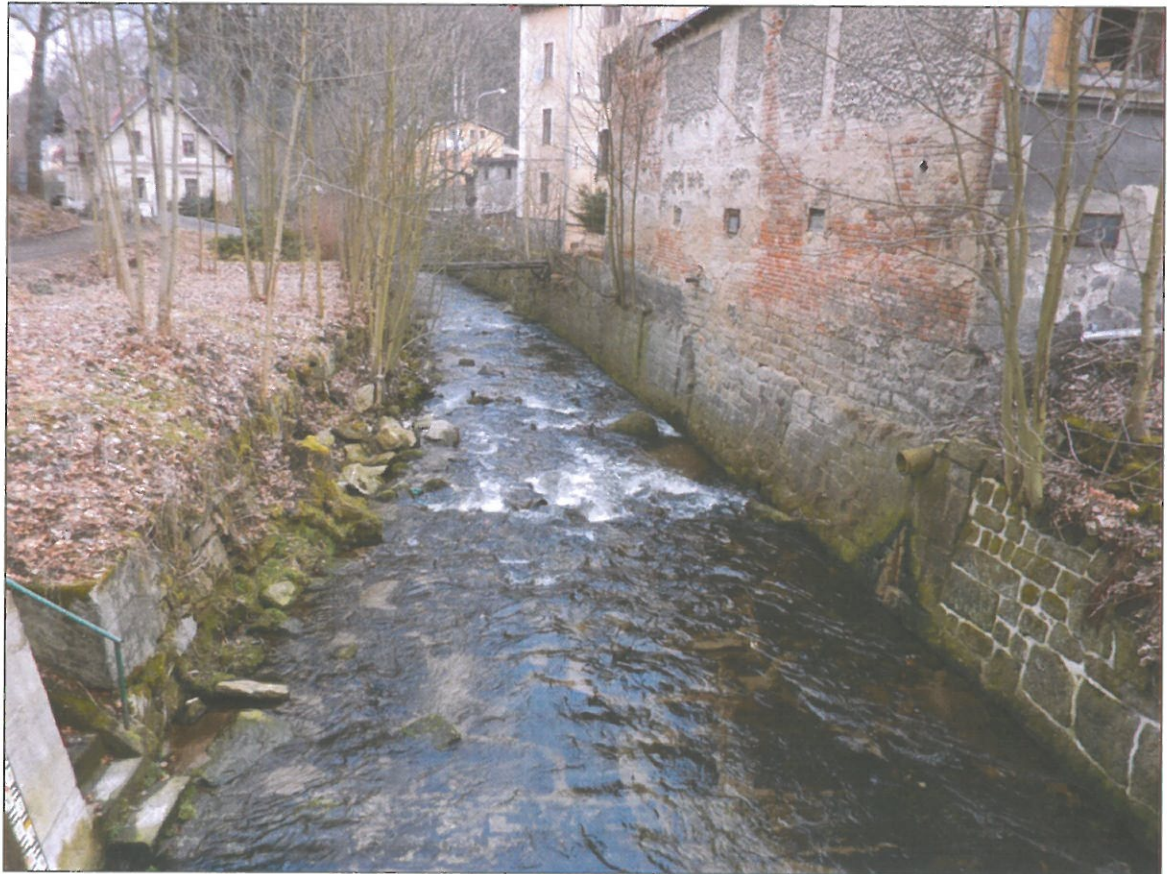
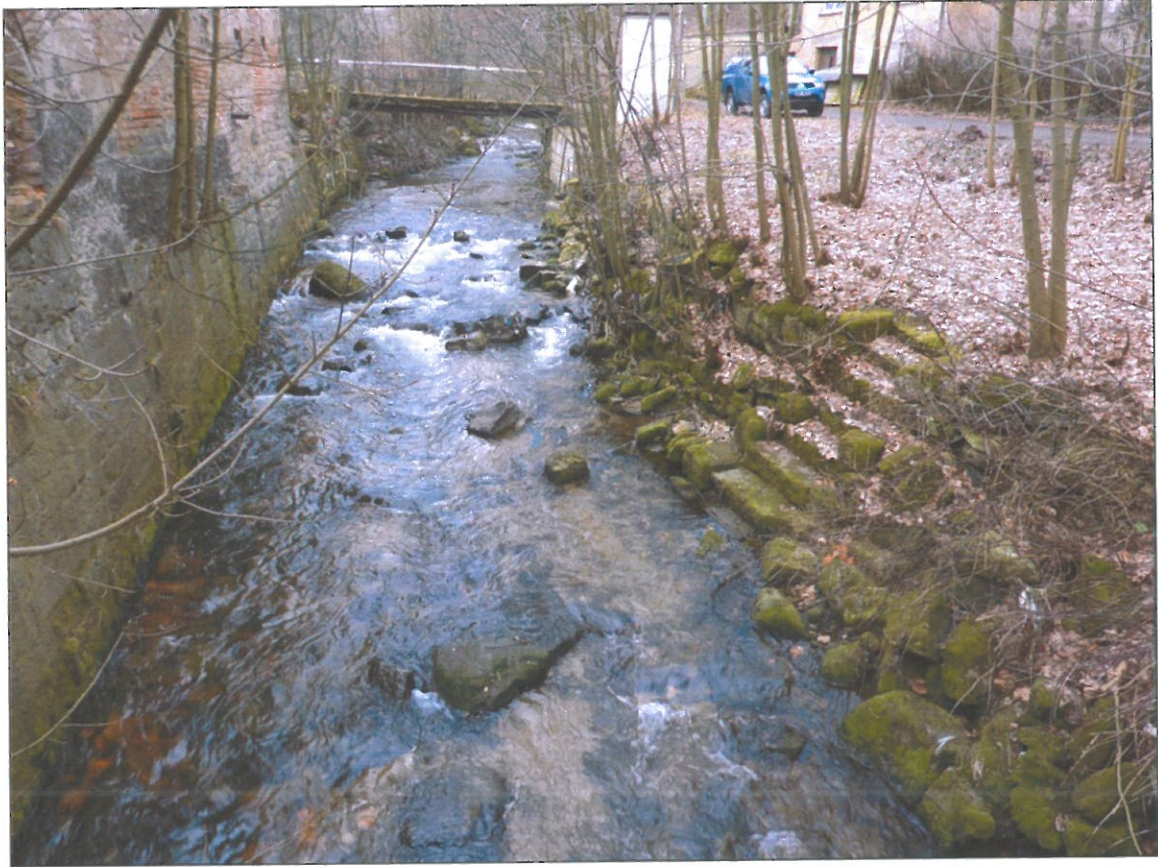
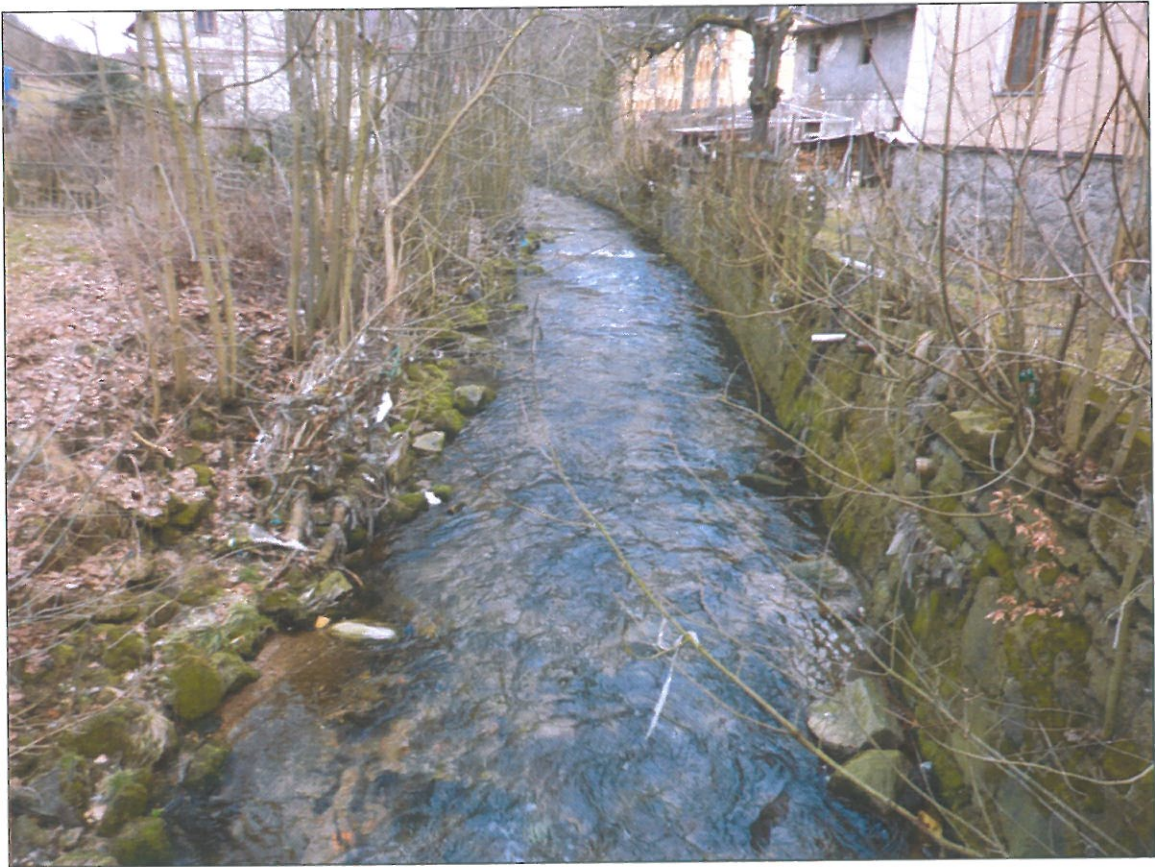
## Fotodokumentace SO 03

**Současný stav:** Stavební objekt uzavírá řešený úsek vodního toku, začíná za pravobřežní zdi v souběhu s komunikací I/14, opravené v rámci správy ŘSD a končí u limnigrafické stanice ČHMÚ. Koryto je v celém úseku opevněno oboustrannými kamennými nábrežními zdmi proměnné výšky cca 1,5 - 4m, řádkové zdivo nábrežních je z části provedeno z přesně opracovaných žulových kvádrů „nasucho“ bez spárování, části zdiva byly dostavěny či opravovány z kamenného zdiva uloženého do betonu se spárováním. V celém úseku SO se vyskytují poruchy zdí, celé části zdí jsou zhroucené a rozplavené příp. jsou vypadané jednotlivé nebo celé části kamenného zdiva, některé části zdiva jsou deformované či mají posunuté kamenné dílce. Zdi jsou porostlé náletovou vegetací i vzrostlými stromy. Dnová dlažba byla vzhledem k nánosům v korytě zaznamenána pouze na konci SO, v měrném profilu limnigrafické stanice. Nánosy v korytě se vyskytují v celé délce úseku SO. Na konci úseku na pravobřežní zeď navazuje objekt obytné zástavby a tvoří tak opěrnou stěnu objektu. Na obou březích toku se vyskytují celkem troje původní kamenné chody ke korytu (2x PB, 1x LB) vymezené zalomenou nábrežní zdí, jejich funkce je dle stávajícího využití okolních pozemků zanedbatelná. Na koruně pravobřežní zdi je u sousedních objektů umístěno oplocení.

**Doporučené řešení:** Z nábrežních zdí a z koruny bude nejprve odstraněna náletová vegetace a vzrostlé stromy vč. těch v jejich bezprostřední blízkosti, které mohou svým kořenovým systémem narušovat zdivo. Dřevní hmota z odtěžených stromů bude deponována na předem sjednaných místech a protokolárně předána správci toku. Větve a náletové porosty budou nadrceny na místě příp. odvezeny a zlikvidovány dodavatelem prací dle platné legislativy. V místech kde je poškozeno spárování zdí bude hloubkově očištěno v min. hloubce 5cm. Po očištění zdí bude provedena jejich oprava, místa s poškozeným spárováním budou hloubkově přespárována z cementové malty, zachovalé zdivo skládané „nasucho“ bude ponecháno bez spárování pouze očištěné od vegetace. Poškozené zdivo (vyvalené, posunuté, zborcené, podemleté apod.) bude v rámci oprav menšího rozsahu dozděno, případně částečně rozebráno a přezděno, z původních žulových kvádrů do betonu a vyspárováno. U většího rozsahu poškození zdiva nebo v místech, kde došlo k destrukci zdí, budou rozebrány zbytky původního zdiva a bude opět postavena zeď v původních parametrech z žulového řádkového zdiva do betonu se spárováním cementovou maltou. Založení těchto zdí bude na pasech z betonu, nadzákladové zdivo bude provedeno z žulových kvádrů z původních zdí, které budou předem vybrány z koryta, roztríděny a očištěny. Přesně opracované dílce budou

požity na lícové zdivo, hrubé kopáky do rubu zdiva. V případě potřeby bude lícové zdivo doplněno vhodně opracovaným žulovým kamenivem. V místech oprav budou odstraněny pařezy po náletových porostech. Z koryta budou odstraněny nánosy v celé délce SO, vytěžený sediment bude odvezen a zlikvidován dodavatelem prací dle platné legislativy. Po odstranění nánosů v korytě bude možné stanovit rozsah dnových dlažeb a provést jejich opravy vč. doplnění chybějícího dláždění. Při odstraňování nánosů je třeba postupovat tak, aby nedošlo k poškození dlažeb. V rámci oprav je nutné zachovat stávající výusti a odvodnění. V místech kde je na koruně umístěné oplocení a koruna je poškozená bude potřeba nejprve projednat s vlastníky dočasné odstranění během opravných prací. Jelikož původní přístupové schody ke korytu pozbyly svou funkci, budou po projednání s vlastníky sousedních nemovitostí zrušeny a zdi v těchto místech dozděny ve stejném charakteru okolního zdiva. V průběhu prací nesmí být omezena a nijak dotčena funkčnost limnigrafické stanice ČHMÚ. Celková délka zdí řešených v rámci SO činí cca 440m, předpokládaný objem nánosů k odstranění cca do 250m<sup>3</sup>, plocha dlažeb není vzhledem k nánosům v korytě známa. Přesný rozsah oprav bude specifikován v následné PD včetně stanovení plochy opravovaných dlažeb, určené na základě průzkumu příp. během realizace.
