**POVODÍ LABE, státní podnik**

## **ZÁMĚR OPRAVY**

**VD Křižanovice, SOB č.p. 35, oprava střešní krytiny**

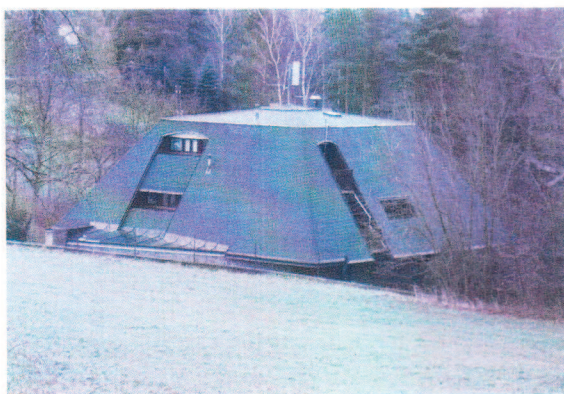
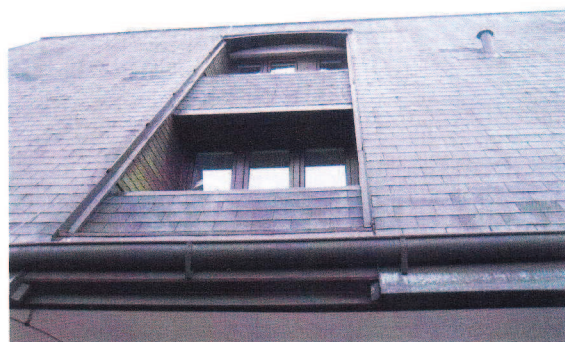
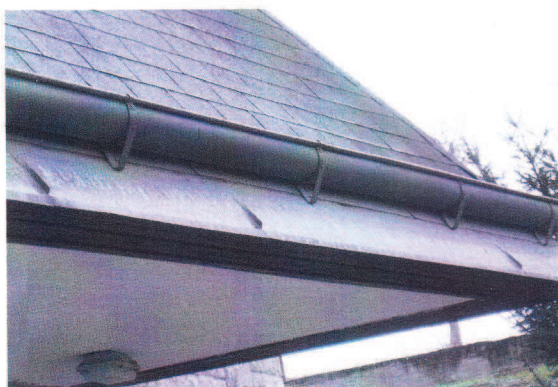
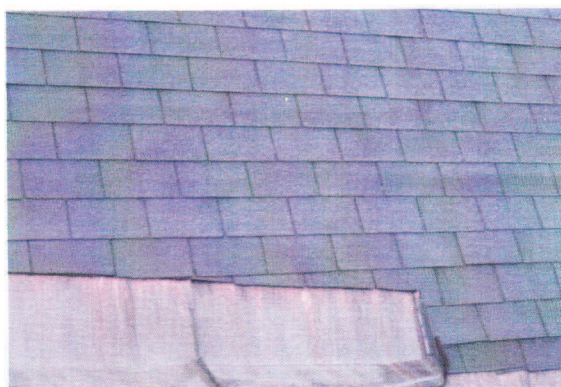
Za větrného počasí, které v této krajině převládá, dochází v důsledku poryvu větru a nedokonalé fixace šindelů ke stržení jednotlivých asfaltových segmentů, s následnou lokální perforací (protržení) podkladní PE folie. Tím reálně vzrůstá nebezpečí zatékání dešťové vody přes bednění s možným poškozením dalších prvků vaznicové soustavy střechy. Z důvody včasných oprav nejsou pozorovány žádné průsaky vody do jednotlivých prvků vaznicové soustavy krovu.

střešních šindelů v barvě šedozelené. Asfaltové šindele jsou plošně, v důsledku namrzání vlhkosti, zcela dehydrofobizované.

Dle názoru odborníka je střešní krytina za hranicí životnosti. Je proto nutné střešní krytinu a PE folii snést, a poté provést impregnaci veškerého stavebního řeziva nevyluhovatelným fungicidním a insekticidním přípravkem pro dlouhodobou ochranu, a to proti dřevokaznému hmyzu, dřevokazným houbám a plísním. Zároveň bude provedena i ochrana dřeva proti ohni přípravky obsahujícími amonné soli.

Oprava střešní krytiny bude spočívat v demontáži stávající krytiny a podkladní folie, chemickém ošetření všech dřevěných prvků střešní soustavy a položení podkladních pásů parozábrany na střešní bednění. Následně na parozábranu bude fixován bitumenový samolepící šindel, který je vhodný pro horské a podhorské oblasti se silnými větry s odolností proti rychlosti větru až do 220 km/h a zároveň je vhodný na střechy s nízkým (15° - 25°), nebo naopak velmi kolmým sklonem (85° - 90°). Bude zachován tvar a barva šindelů. Klempířské prvky z osvědčeného materiálu (měď) zůstanou na celé budově zachovány.
